**Igreja de São Tiago, em Montemor-o-Novo.  
Uma desconstrução teórica para uma reabilitação prática.**

**Dissertação de Mestrado em Recuperação do Património Arquitectónico e Paisagístico  
apresentada à Universidade de Évora**

**Évora, Fevereiro de 2011**

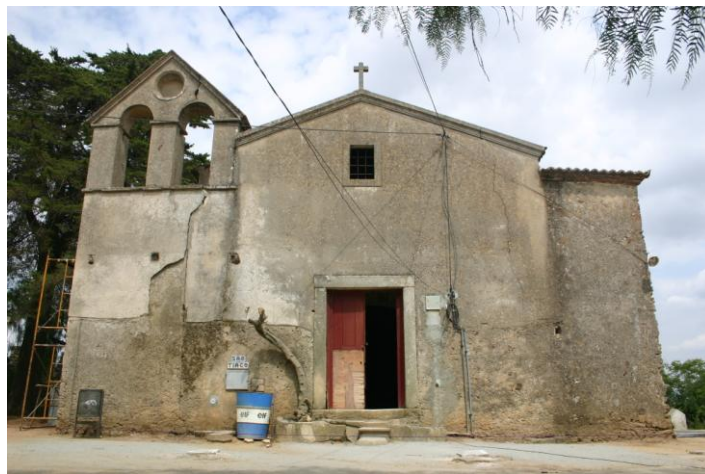
Ilustração 38 - Montemor-o-Novo. Antiga igreja de São Tiago. Fachada desprovida parcialmente de reboco (situação anterior à intervenção).

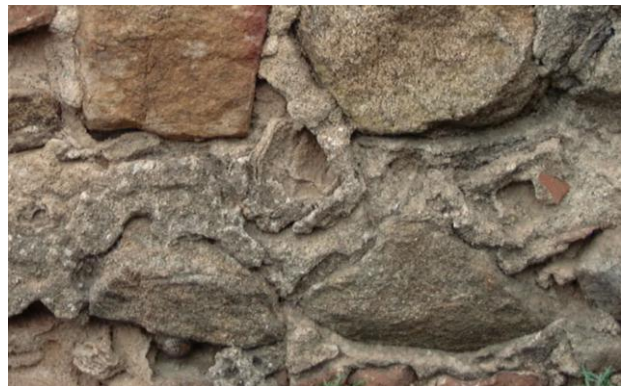
Ilustração 48 - Montemor-o-Novo. Antiga igreja de São Tiago. Formação de alvéolos na argamassa do reboco - (situação anterior à intervenção).

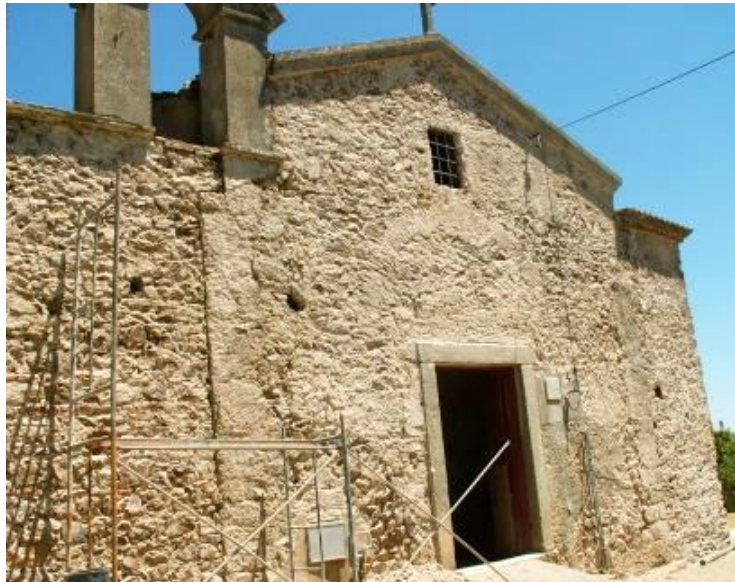
Uma enorme fissura estrutural que atravessava verticalmente toda a fachada na junção do campanário com a nave central, provocou o destaque do reboco, da alvenaria de apoio, em forma de grandes placas de argamassa. Esta fissura deve-se à incorrecta ligação entre os dois corpos, que permite que estes sofram deslocamentos diferenciados. Na figura seguinte observa-se a diferença entre os dois aparelhos de alvenaria, e o remate do corpo do campanário com o cunhal do corpo central, sem qualquer travamento.

Ilustração 49 - Montemor-o-Novo. Antiga igreja de São Tiago. *Fachada da igreja antes da intervenção.*

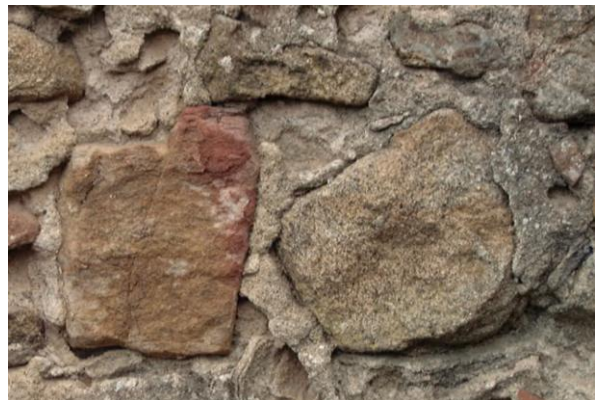
Ilustração 50 - Montemor-o-Novo. Antiga igreja de São Tiago. *Mancha, sujidade e alteração cromática* - (situação anterior à intervenção).

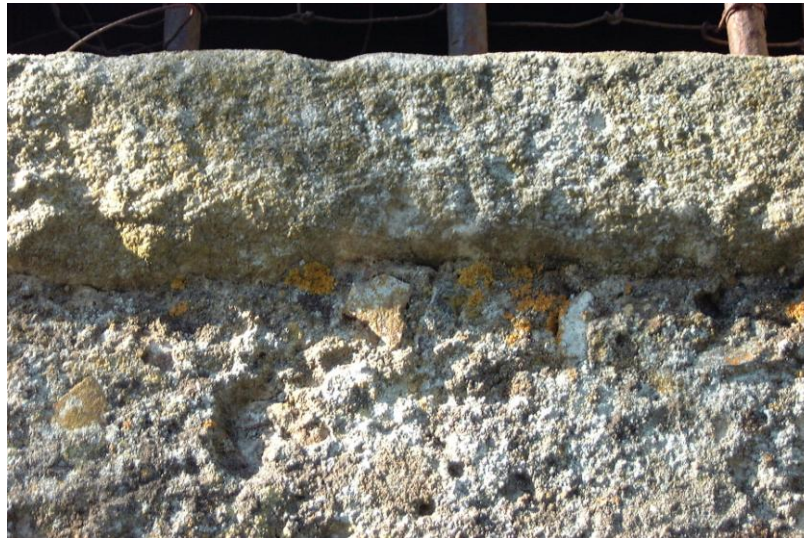
Ilustração 51 - Montemor-o-Novo. Antiga igreja de São Tiago. Pormenor do parapeito da janela da capela-mor - (situação anterior à intervenção).

Entende-se por *fragmentação* a degradação da rocha provocada pela sua desintegração em grãos policristalinos de diâmetro médio (>2mm) e mais ou menos coesos. Na parte de baixo da figura anterior podemos também encontrar o exemplo deste fenómeno.

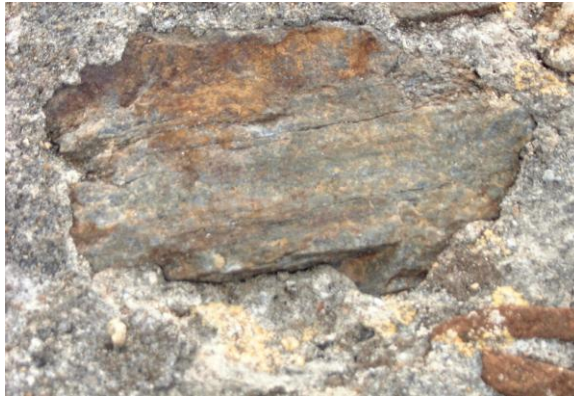
Alguns materiais pétreos constituintes das paredes da igreja apresentam fenómenos de fissuração que se traduzem na degradação manifestada pela formação de descontinuidades nas rochas, curtas, finas, com desenvolvimento discreto, nunca abertas nem atingindo os limites dos elementos considerados. A figura seguinte ilustra um dos poucos exemplos encontrados e cujas consequências são insignificantes para a estrutura das paredes.

Ilustração 52 - Montemor-o-Novo. Antiga igreja de São Tiago. *Fissuração* (situação anterior à intervenção).

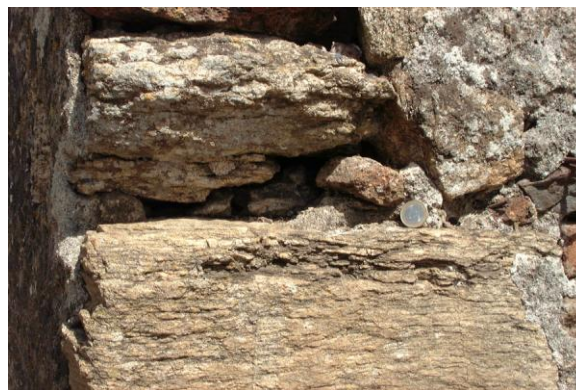
A *separação em placas* é um tipo de degradação que se manifesta através do destacamento de pedaços das rochas em placas de espessura variável. Está de alguma forma associado ao fenómeno de falta, perda ou lacuna, que se traduz simplesmente na queda e perda de partes da rocha. Observou-se este fenómeno em algumas zonas do edifício, nomeadamente nos elementos pétreos implantados nos cunhais.

Ilustração 53 - Montemor-o-Novo. Antiga igreja de São Tiago. *Separação em placas* (situação anterior à intervenção).

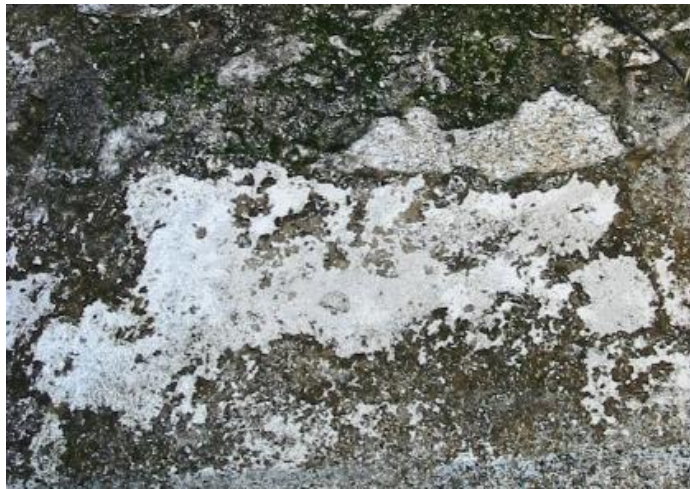
Ilustração 54 - Montemor-o-Novo. Antiga igreja de São Tiago. *Eflorescência salina* (situação anterior à intervenção).

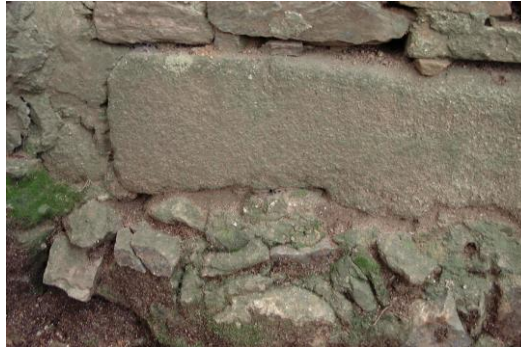
Ilustração 55 - Montemor-o-Novo. Antiga igreja de São Tiago. *Pormenor da soleira do vão emparedado no alçado norte* - (situação anterior à intervenção).

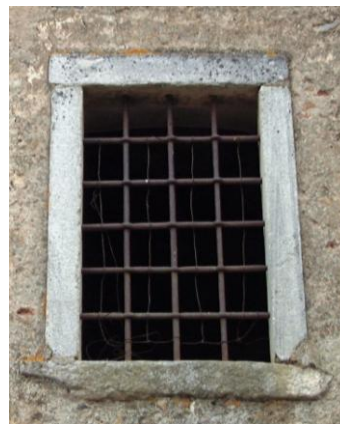
Os elementos metálicos existentes na igreja resumiam-se aos gradeamentos em ferro existentes nos vãos das janelas. Apresentavam um elevado nível de corrosão e em particular de ferrugem, que deteriorou o ferro por acção química ou electroquímica. Para tal, contribuíram não só a própria natureza do material, como também as condições climáticas, humidade relativa, temperatura, radiação ultravioleta, etc.

Ilustração 56 - Montemor-o-Novo. Antiga igreja de São Tiago. *Gradeamento em ferro na janela da cabeceira* - (situação anterior à intervenção).

Verificou-se este processo de degradação com maior intensidade na zona das entregas: nas ombreiras e parapeitos das janelas, atingindo mesmo em alguns casos o desligamento dos apoios.

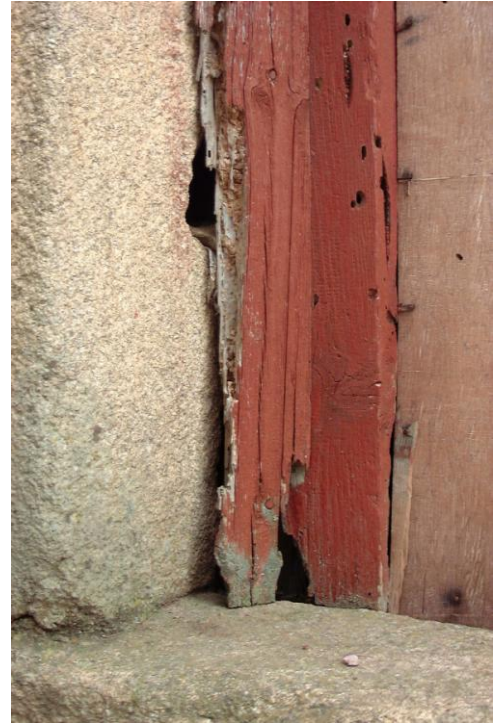
A ilustração 58 mostra um pormenor da caixilharia de madeira do vão de entrada da igreja e como se pode observar, encontrava-se em avançado estado de degradação, tendo já sido reparada em diversas ocasiões, mas cujas intervenções tinham sido normalmente à base de aplicação de pequenos “remendos”.

Os factores de degradação atribuem-se, certamente, aos agentes atmosféricos (luz solar e chuva) que provocaram degradação superficial e às variações ambientais (secagem/humedecimento) que conduziram ao aparecimento de fendas. Outro factor que terá contribuído para o referido estado das madeiras prende-se com a degradação biológica e com a acção dos carunchos, cujos orifícios se podem facilmente observar na figura.

Ilustração 57 - Montemor-o-Novo. Antiga igreja de São Tiago. Aspecto da caixilharia de madeira da porta principal (situação anterior à intervenção).

Segundo a norma que determina as classes de risco de aplicação de madeira maciça, para elementos que não se encontrem em contacto com o solo, mas que não estejam cobertos, como é o caso das caixilharias, cuja exposição à humidade é permanente e com um teor de água frequentemente acima dos 20%, atribui-se a classe de risco 1. Para além dos carunchos, os principais agentes biológicos são as térmitas, a podridão branca e a podridão castanha.

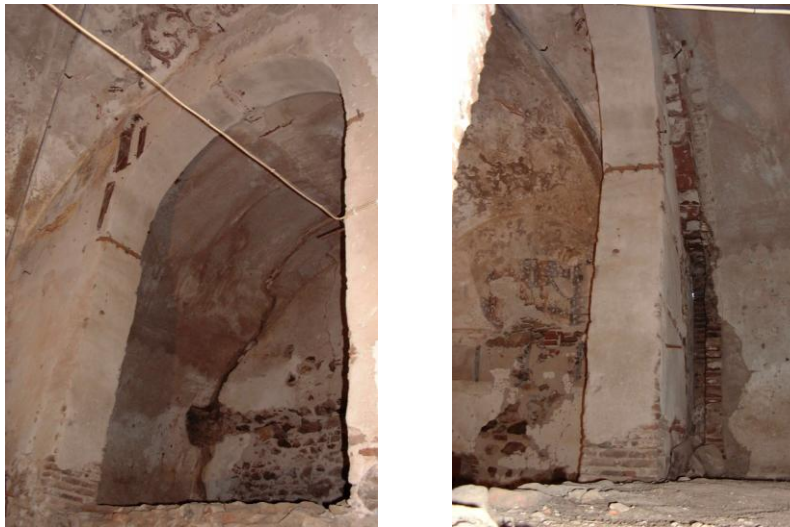
Ilustração 58 - Montemor-o-Novo. Antiga igreja de São Tiago. *Problemas estruturais no altar-mor* (situação anterior à intervenção).

No corpo da cabeceira, tal como se observa nas figuras anteriores, ocorreram deformações de tal modo acentuadas que provocaram a separação das alvenarias, nomeadamente nas situadas em planos perpendiculares. A fissuração que resultou destes movimentos afectou consideravelmente as exigências funcionais das paredes, através do efeito que teve essencialmente sobre a sua estabilidade e estanquidade, ao permitir a infiltração de água das chuvas, ar e poeiras, onerando as acções negativas sobre os seus materiais constituintes. Outro factor que contribuiu seguramente para a ocorrência de fendilhação está na falta de travamentos internos adequados e de ligação entre estas paredes.

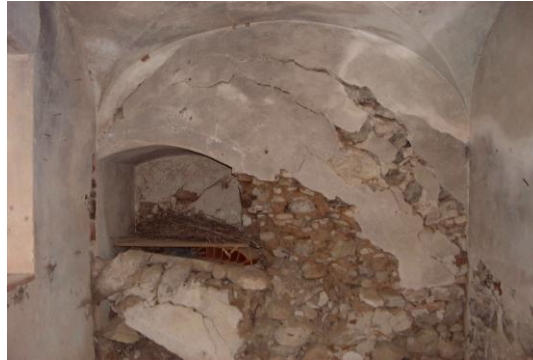
Ilustração 59 - Montemor-o-Novo. Antiga igreja de São Tiago. *Problemas estruturais na zona do ossuário* - (situação anterior à intervenção).

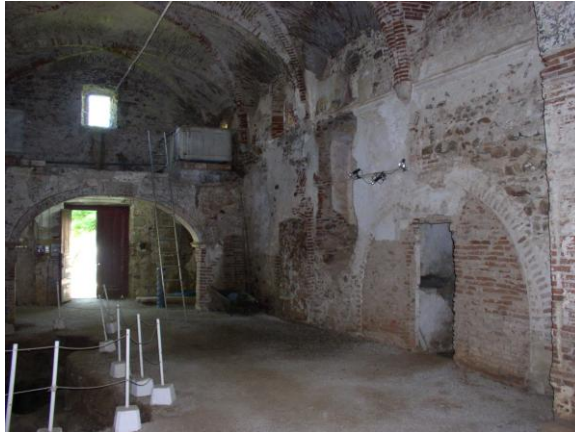
Ilustração 60 - Montemor-o-Novo. Antiga igreja de São Tiago. *Vista parcial do interior* (situação anterior à intervenção).

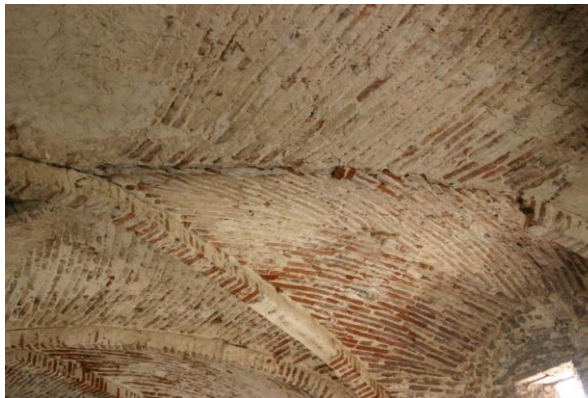
Como se pode observar pela ilustração 61, as paredes e tectos apresentavam muitas zonas onde o reboco era completamente inexistente. A sua desagregação devia-se provavelmente ao efeito da humidade percorrida no interior dos elementos, associada à fraca resistência mecânica característica destes rebocos de cal.

Ilustração 61 - Montemor-o-Novo. Antiga igreja de São Tiago. *Aspecto da abóbada junto ao coro alto* (situação anterior à intervenção).

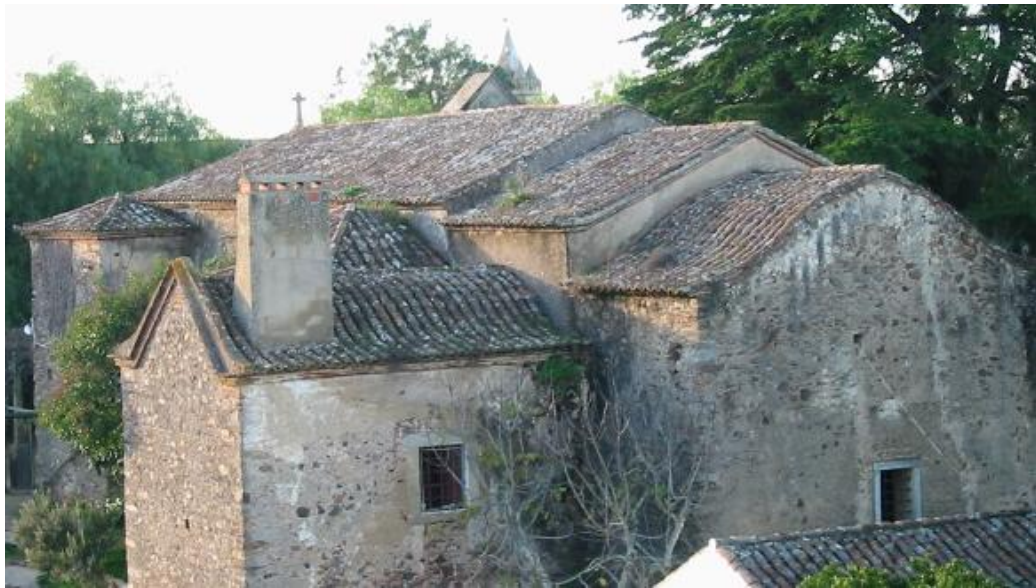
Ilustração 62 - Montemor-o-Novo. Antiga igreja de São Tiago. *Cobertura da igreja* - (situação anterior à intervenção).

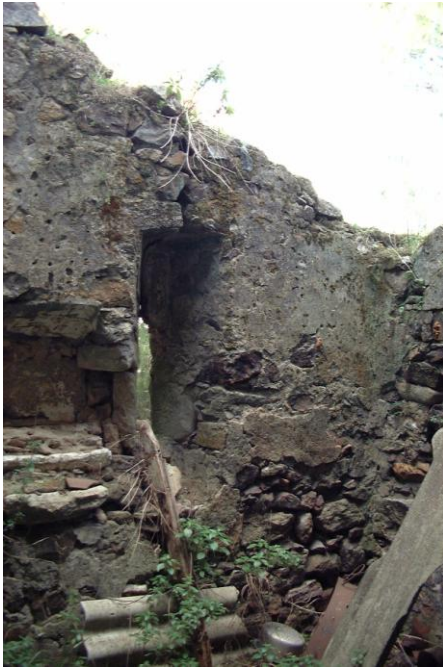
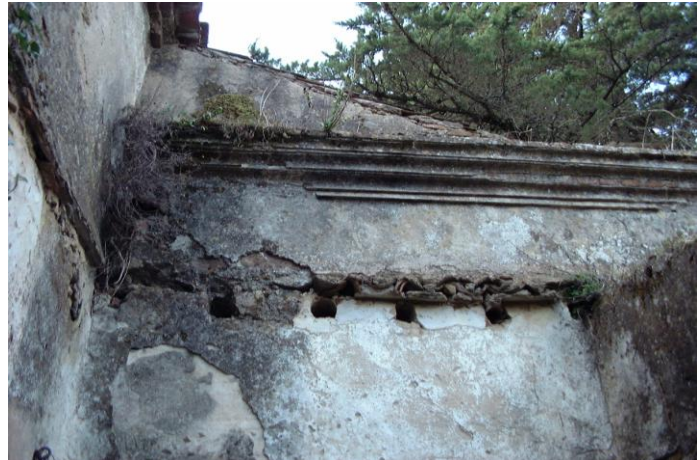
No anexo localizado a norte da igreja, a cobertura ruiu completamente, permitindo a entrada de água da chuva, o que levou ao crescimento incontrolado de plantas e à consequente aceleração no processo de degradação de todo este corpo da igreja.

Ilustração 63 - Montemor-o-Novo. Antiga igreja de São Tiago. Estado de degradação no anexo no lado norte, antes da intervenção. À direita podem-se observar os orifícios de entrega do antigo vigamento da estrutura da cobertura entretanto desaparecida.
