REABILITAÇÃO ACÚSTICA DE EDIFÍCIOS RECENTES

Mestrado em Engenharia Civil

Dissertação

Évora, 2014

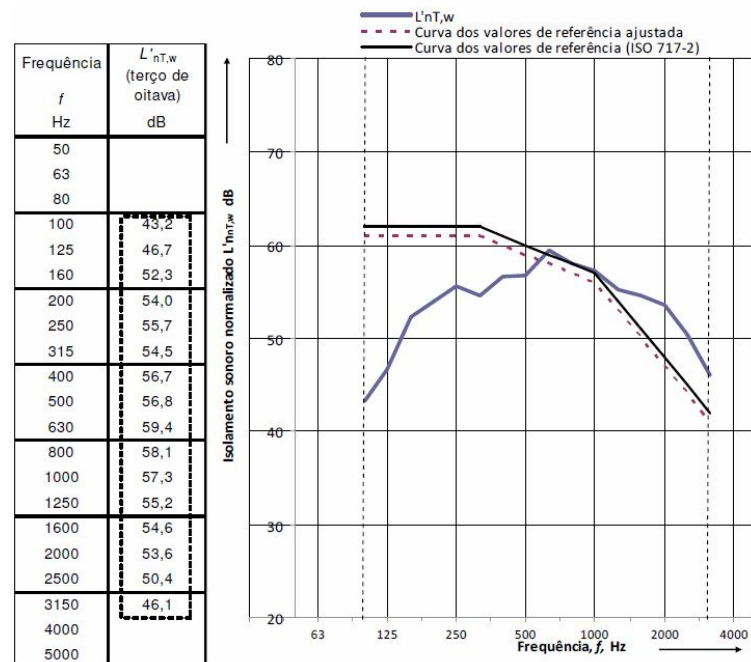
Figura 3.15 – $L'_{nT,w}$ (Café(r/c) – Habitação 1º andar/fachada principal)

Classificação de acordo com a NP EN ISO 717-2 – $L'_{nT,w} = 59$ dB

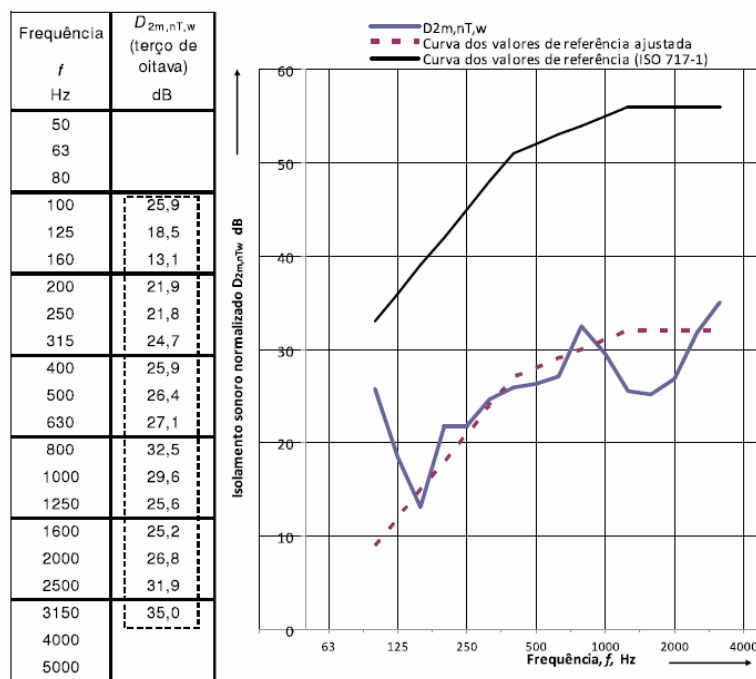
Figura 3.50 – $D_{2m,nT,w}$ (Fachada loja A)

Classificação de acordo com a NP EN ISO 717-1 – $D_{2m,nT,w} = 28$ dB

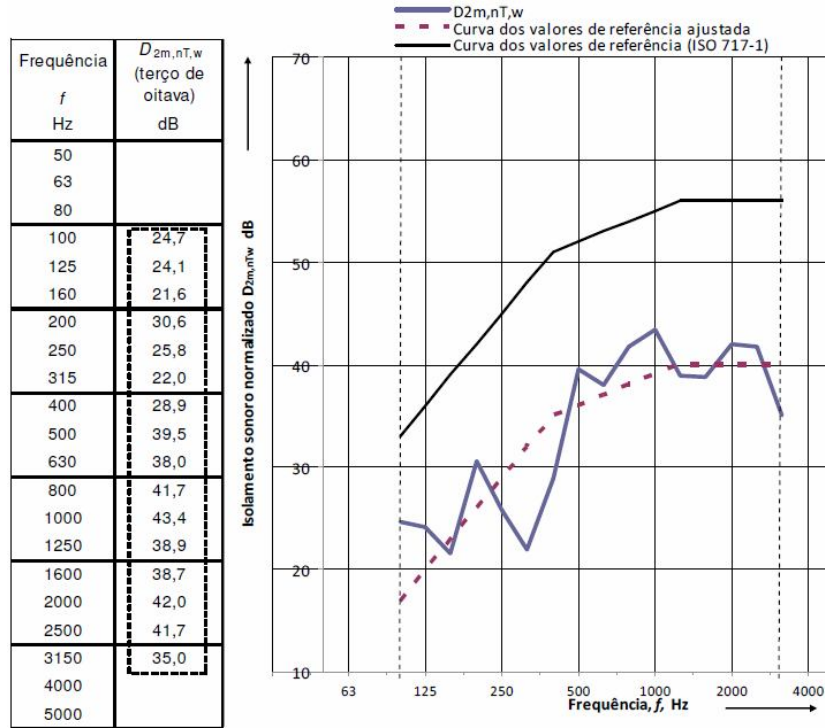
Figura 3.51 – $D_{2m,nT,w}$ (Fachada apartamento C)

Classificação de acordo com a NP EN ISO 717-1 – $D_{2m,nT,w} = 36$ dB

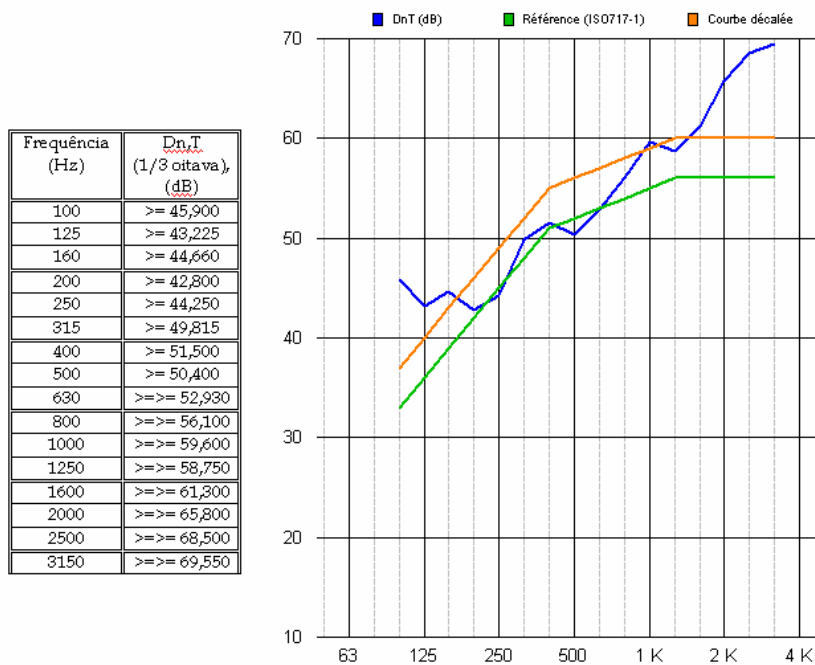
Figura 3.52 – $D_{nT,w}$ (Loja A – Apartamento C/1º andar)

Classificação de acordo com a NP EN ISO 717-1 – $D_{nT,w} = 56$ dB

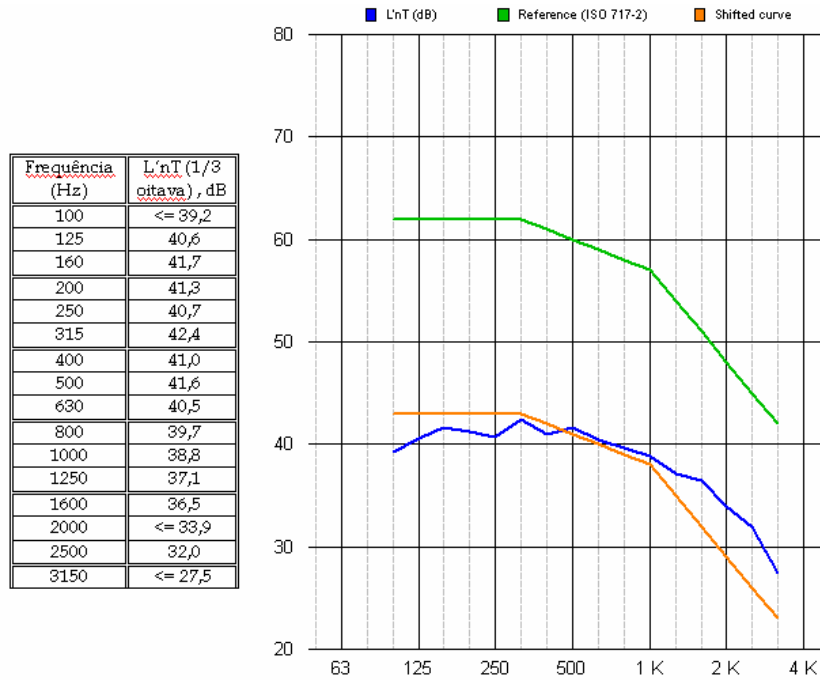
Figura 3.53 – $L'_{nT,w}$ (Loja A – Apartamento C/1º andar)

Classificação de acordo com a NP EN ISO 717-2 – $L'_{nT,w} = 41$ dB

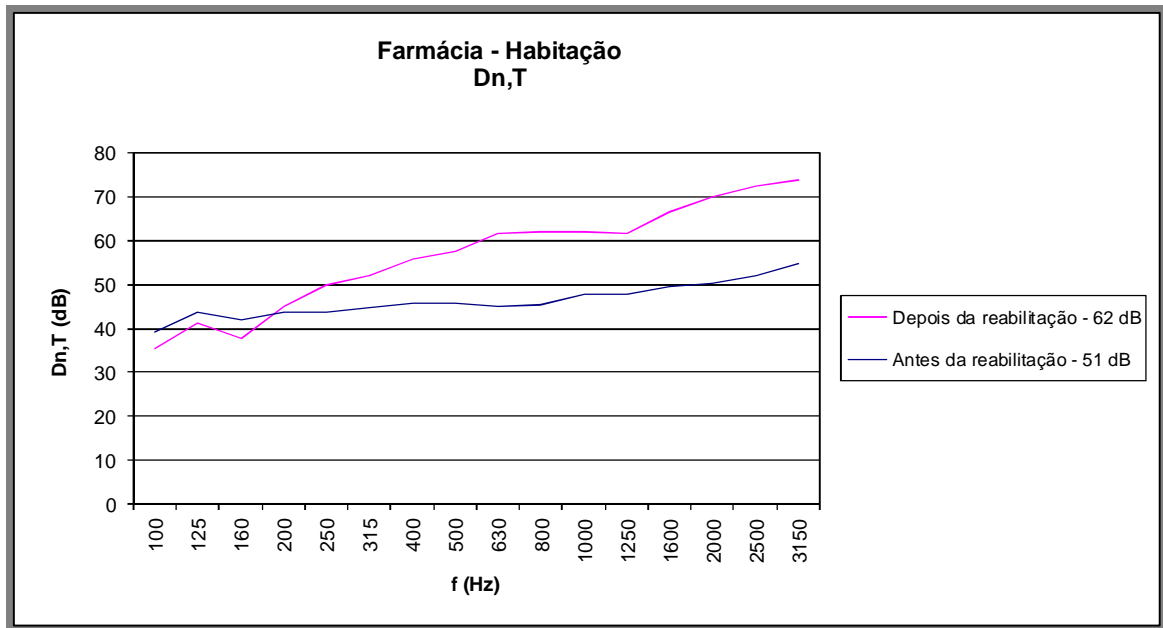
Figura 4.2 – Gráfico de resultados D_{n,T} – Caso de estudo 1

Como se pode verificar o local ensaiado cumpre o valor limite estabelecido no RRAE, para o isolamento sonoro a sons aéreos entre compartimentos. Ocorreu um melhoramento de 51 dB para 62 dB, conforme se pode também observar na Figura 4.2 que mostra os resultados anteriores e posteriores à reabilitação acústica.

Para tratar o deficiente isolamento a sons aéreos entre a farmácia e a habitação foram efetuados os seguintes melhoramentos na farmácia:

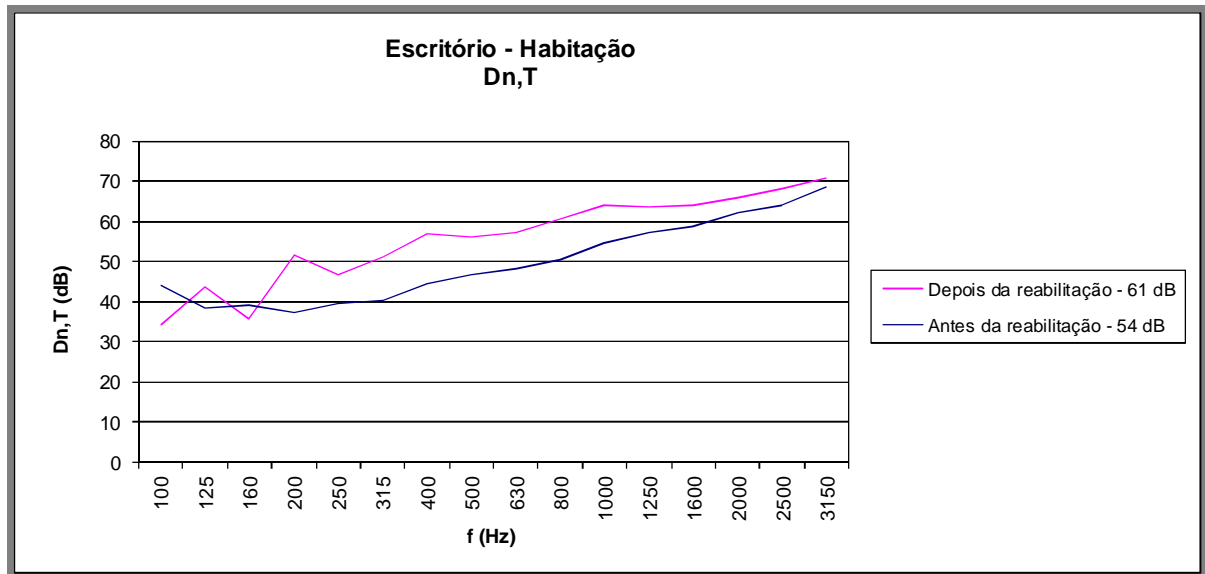
Figura 4.4 – Gráfico de resultados D_{nT} – Caso de estudo 2

Como se pode verificar o local ensaiado já cumpre o valor limite estabelecido no RRAE, para o isolamento sonoro a sons aéreos entre compartimentos. Ocorreu um melhoramento de 54 dB para 61 dB, a solução aplicada revelou-se assim eficaz. Na Figura 4.4 observa-se a comparação dos resultados anteriores e posteriores às obras de reabilitação acústica.

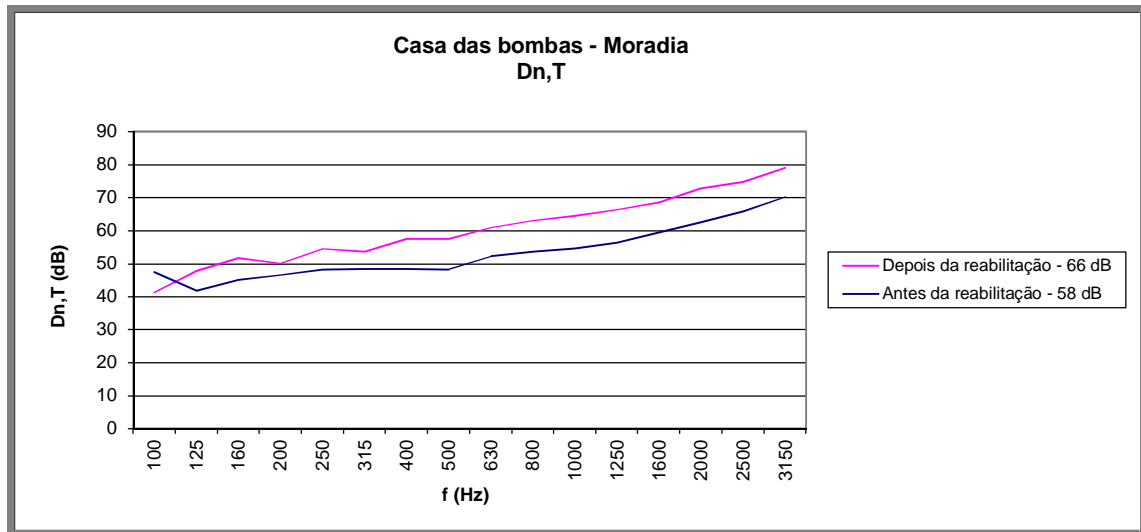
Figura 4.15 – Gráfico de resultados Dn,T – Caso de estudo 4

Como se pode verificar a solução adotada permitiu aumentar o isolamento sonoro a sons aéreos de 58 dB para 66 dB. Na Figura 4.15 apresenta-se um gráfico comparativo entre os resultados anteriores e posteriores às obras de reabilitação acústica.

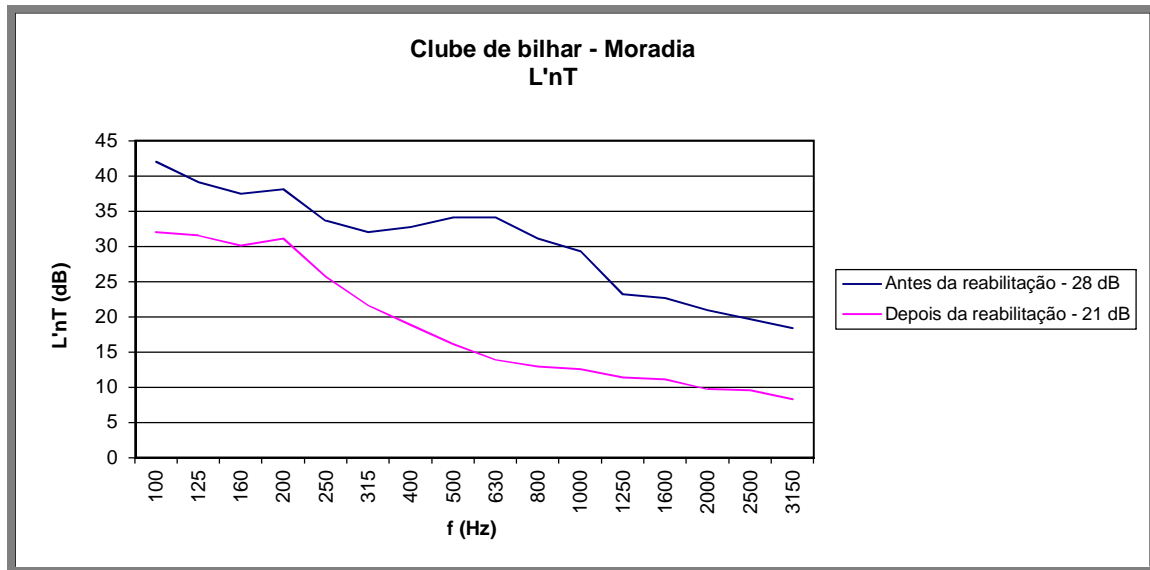
Figura 4.17 – Gráfico de resultados $L'_{n,T}$ – Caso de estudo 5

Verificou-se que, devido à eficácia do pavimento resiliente instalado ocorreu uma redução do ruído de percussão obteve-se um melhoramento de 28 dB para 21 dB, ficando cumpridos de forma segura na habitação os limites acústicos legais aplicáveis, conforme se pode observar no gráfico da Figura 4.17 que representa os resultados anteriores e posteriores à instalação do pavimento resiliente.

Considerou-se adequado efetuar algumas recomendações, pois verificou-se que o quarto duplo contém poucos materiais absorventes sonoros, o que faz com que haja uma menor degradação da energia sonora, pelo que se recomenda que o proprietário equacione uma decoração do quarto que contemple a existência de mais materiais absorventes sonoros, nomeadamente tapetes e cortinas, quadros sem vidro, apenas com a tela, e com moldura em madeira nervurada (evitar superfícies muito lisas, sobretudo superfícies metálicas), ocupando a maior área possível de parede.

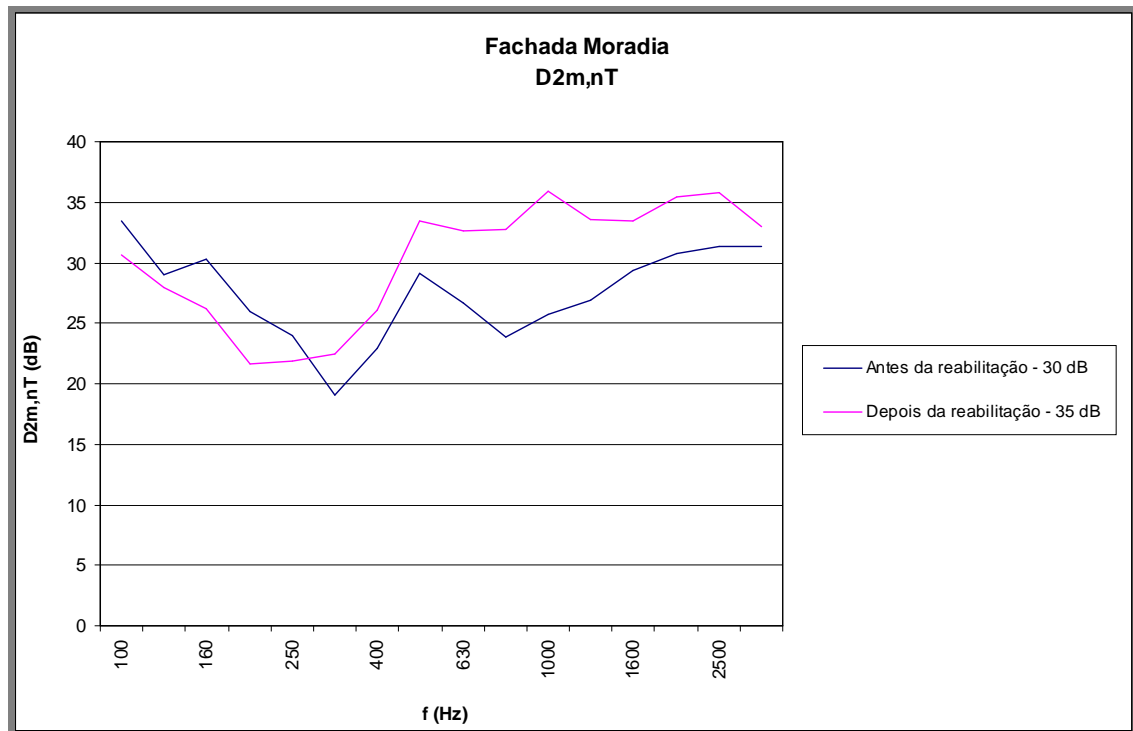
Figura 4.19 – Gráfico de resultados $D_{2m,n,T}$ – Caso de estudo 6

Como se pode verificar a solução adotada foi eficaz e permitiu aumentar o isolamento sonoro a sons aéreos de fachada de 30 dB para 35 dB. A Figura 4.19 apresenta um gráfico com os resultados anteriores e posteriores às obras de correção acústica.
