**Maria Antónia Nobre Silva Martins Jacinto**

**Mosteiro de Santa Maria de Almôster**  
**Contributo para uma proposta metodológica**  
**de conservação e valorização dos edifícios regulares**

**Mestrado em Recuperação do Património Arquitectónico e Paisagístico**

**Universidade de Évora  
1997**

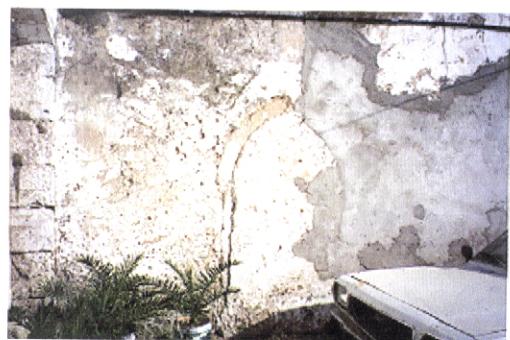
Foto 31 – Vão de porta sob o reboco deteriorado da face exterior do alçado norte do dormitório.

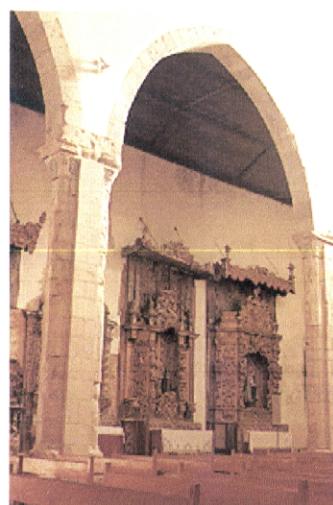
Foto 93 – Pormenor do mau estado de conservação da parede sul e cobertura da nave sul da igreja.

acção dos fungos da espécie *Serpula lacrymans*<sup>30</sup> (Fotos 93 e 113). Pode-se atribuir a causa da instalação desta colónia ao teor elevado de humidade existente resultante do fenómeno de condensação no interior dos edifícios, conjugado com a atmosfera fechada e luminosidade reduzida, que se verifica neste espaços.

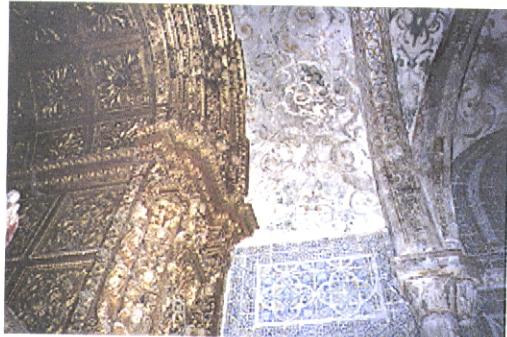
**Foto 94** – Pormenor da deterioração das pinturas do tecto abobadado da capela-mor da igreja.

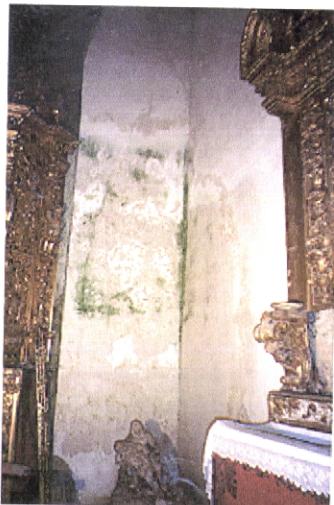
Salienta-se a gravidade desta anomalia ao longo de toda a face interior do alçado sul e no canto sudoeste da igreja (Foto 96). Aceita-se que terá sido a conjugação de

Foto 96 – Mancha de humidade no canto sudoeste da nave lateral sul da igreja.

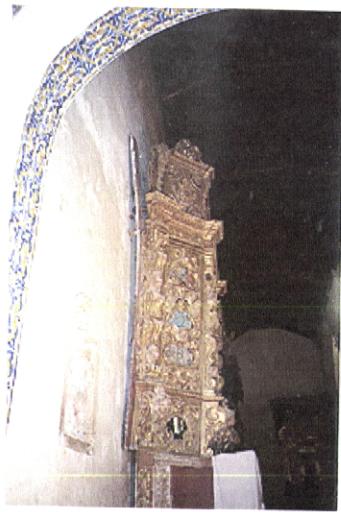
em talha, traduzido no apodrecimento da madeira e desligamento da parede, com risco de queda (Foto 98).

**Foto 98** – Altar de talha em risco de queda, situado na nave lateral sul da igreja.

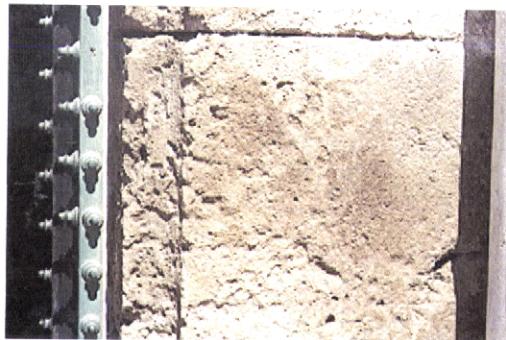
Foram detectadas argamassas desagregadas e lacunas nas juntas da cantaria aparelhada do alfiz da porta principal na igreja, na arcaria adjacente ao alçado sul daquele templo e no claustro (Fotos 100 e 101). No caso do claustro e da arcaria adossada ao alçado sul da igreja aceita-se que este tipo de patologia se deve essencialmente à inexistência de uma superfície impermeabilizante adequada no remate superior da arcaria, permitindo a infiltração da água da chuva no interior da estrutura, que por erosão lavou as argamassas das juntas<sup>14</sup>. No alfiz do portal, esta anomalia terá sido originada pela acção conjunta da chuva e do vento (Des. 42). Admite-se ainda que a qualidade ou aplicação das argamassas nas juntas seja deficiente, permitindo a ocorrência desta anomalia.

**Foto 100** – Fenómeno da alveolização da pedra no alfiz da porta principal da igreja.

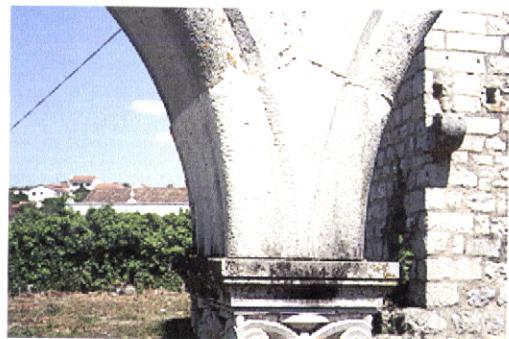
**Foto 101** – Pormenor das juntas erodidas no extradorso da arcaria da galeria do capítulo do claustro.

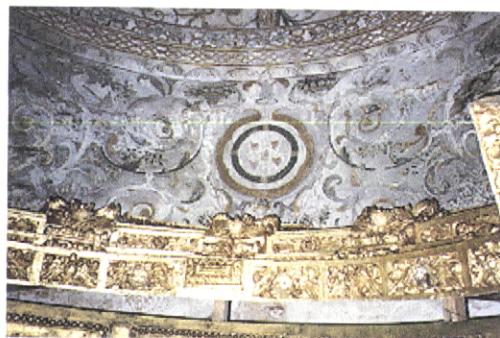
Foi identificada uma fenda importante, no sentido transversal na abóbada de canhão da capela-mor, que aparentemente parece corresponder ao alargamento da junta de ligação entre os dois tramos da capela (Foto 104). Esta abóbada é construída em alvenaria de tijolo, conforme é possível entrever através da fenda e encontra-se revestida com pinturas murais. Admite-se que esta situação resulte da ocorrência de assentamentos diferenciais dos muros que sustentam aqueles sistemas construtivos distintos<sup>16</sup>.

**Foto 104** – Fenda transversal no intradorno da abóbada da capela-mor da igreja.

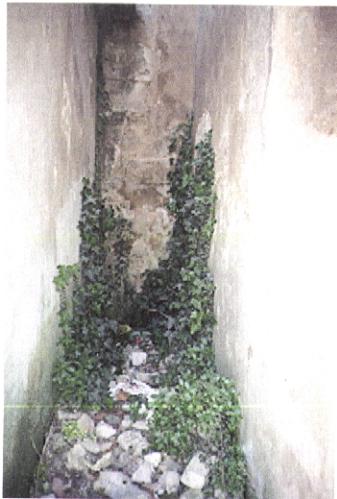
orgânicos e artificiais. Supõe-se que esta situação resulte da acção do vento, mas essencialmente dos transeuntes que aqui despejam desperdícios (Foto 117). Também na sacristia (Foto 118), no corpo das naves da igreja (Fotos 57 e 96) e no espaço de acesso ao trono do altar da capela-mor (Foto 119) foi identificada acumulação de diversos desperdícios entre os quais se encontram utensílios litúrgicos deteriorados, peças de madeira esculpida provavelmente de altares, azulejos em caixotes e a máquina do antigo relógio da torre da igreja. No claustro, encostadas às arcarias dispõem-se peças em cantaria ao longo das galerias, entre as quais se detectam capitais com motivos fitomórficos, caleiras pertencentes ao sistema hidráulico e outros elementos cuja função é de difícil determinação (Foto 120). Neste contexto não se pode deixar de referir a actual utilização do antigo refeitório como espaço de criação de cobaias para o Laboratório Nacional de Investigação Veterinária (Foto 27). Esta ocupação associada às intervenções que lhe foram impostas no intuito de responder às exigências desta nova função descharacterizaram tipológica e construtivamente o edifício. Neste contexto salienta-se o facto de terem sido introduzidos elementos estruturais em betão armado e uma espessa camada de argamassa cimentícia de revestimento (Fotos 28 e 81), desrespeitando e desvirtuando por completo a construção original. Finalmente refira-se o facto do adro da igreja servir como parque de estacionamento, em particular no horário da missa. Esta ocupação para além de ser inadequada retira a dignidade do enquadramento do mosteiro.

**Foto 117** – Espaço exterior entre a capela de Nossa Senhora da Piedade e a capela lateral sul.

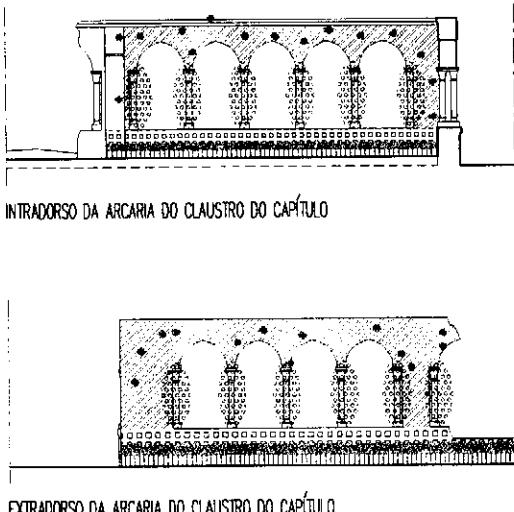
IDENTIFICAÇÃO GRÁFICA DAS PATOLOGIAS

- JUNTAS COM ARGAMASSAS ERODIDAS OU INEXISTENTES
  - MANCHA DE HUMIDADE POR CAPILARIDADE
  - LÍQUENES
  - EPLORESÇNCIAS DE SAIS
  - CROSTAS NEGRIAS
  - DISSOLUÇÃO DA ROCHA CALCÁRIA
- 0 1 2 3 4 5 10 M

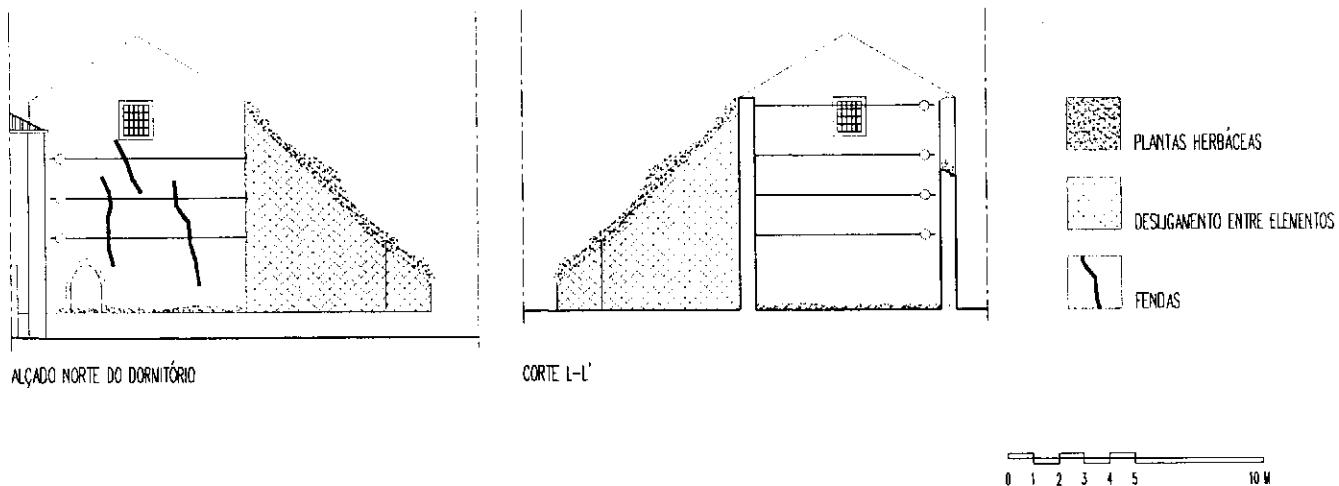
IDENTIFICAÇÃO GRÁFICA DAS PATOLOGIAS

INSPEÇÃO MACROSCÓPICA: ALÇADO NORTE DO DORMITÓRIO		ESTADO DE CONSERVAÇÃO							
ELEMENTOS CONSTRUÍDOS		MATERIAIS/ PROCESSO CONSTRUTIVO	BOM	SATISFATÓRIO	SOFRIVEL	MEDIOCRE	MAU	RUIA	PRINCIPAIS PATOLOGIAS
TECTO		cobertura inexistente							
ZONA SUPERIOR DO PARAMENTO	FACE EXTERIOR	alvenaria de pedra e tijolo s/reboco					×		fendas verticais
	FACE INTERIOR	alvenaria de pedra e tijolo s/reboco					×		vegetação superior juntas abertas
ZONA INTERMÉDIA DO PARAMENTO	FACE EXTERIOR	alvenaria de pedra e tijolo s/reboco					×		fendas verticais
	FACE INTERIOR	alvenaria de pedra e tijolo s/reboco					×		vegetação superior juntas abertas
ZONA INFERIOR DO PARAMENTO	FACE EXTERIOR	alvenaria de pedra e tijolo s/reboco					×		fendas verticais
	FACE INTERIOR	alvenaria de pedra e tijolo s/reboco					×		vegetação superior juntas abertas
PAVIMENTO	EXTERIOR	terra batida					×		vegetação superior
	INTERIOR	terra batida					×		vegetação superior
