# CONSERVAÇÃO E RESTAURO DE AZULEJO: METODOLOGIAS DE INTERVENÇÃO VS INDICADORES DE COMPATIBILIDADE

*Marta Tamagnini Mendes*

Tese apresentada à Universidade de Évora  
para obtenção do Grau de Doutor em Química

ÉVORA, SETEMBRO DE 2015

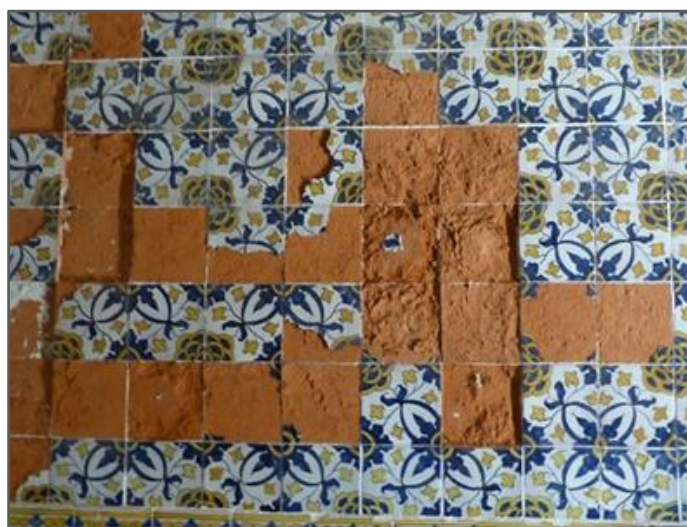
**Figura 17. Exemplo de réplicas degradadas junto a azulejos originais. Convento de Chelas. (Foto Sílvia Pereira)**

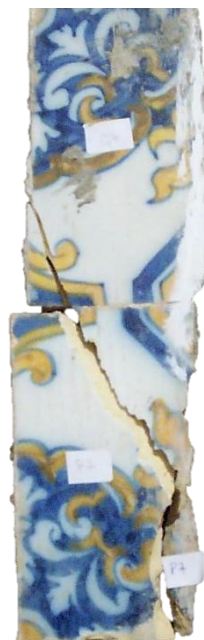
**Figura 35. Exemplo característico de fraturas resultantes da má execução do levantamento de azulejos do suporte arquitetónico**

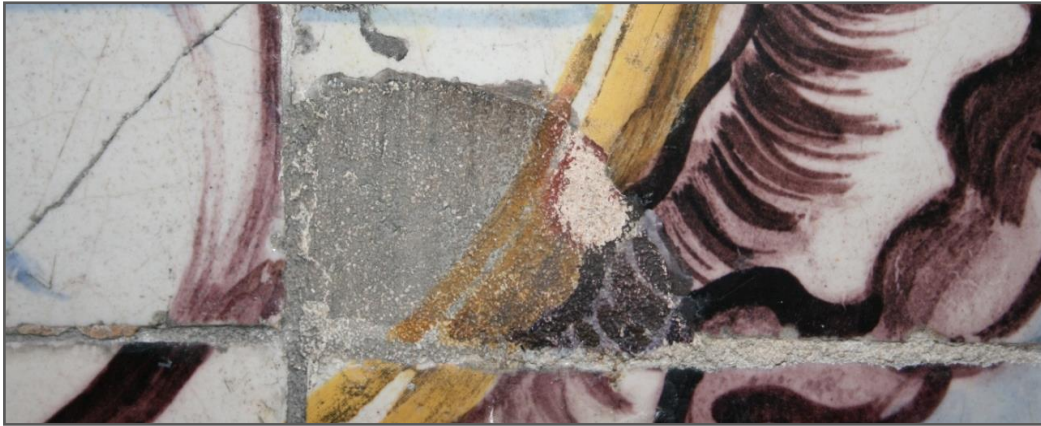
**Figura 59.** Pormenor do escurecimento das reintegrações cromáticas, onde também é possível observar a rugosidade da superfície do material utilizado para preenchimento de lacunas, bem como uma nova lacuna no material de preenchimento. Paineis de S. Sebastião, Nossa Senhora e Santo António, Igreja e Convento de Santa Marta/ Hospital de Santa Marta, 2012.

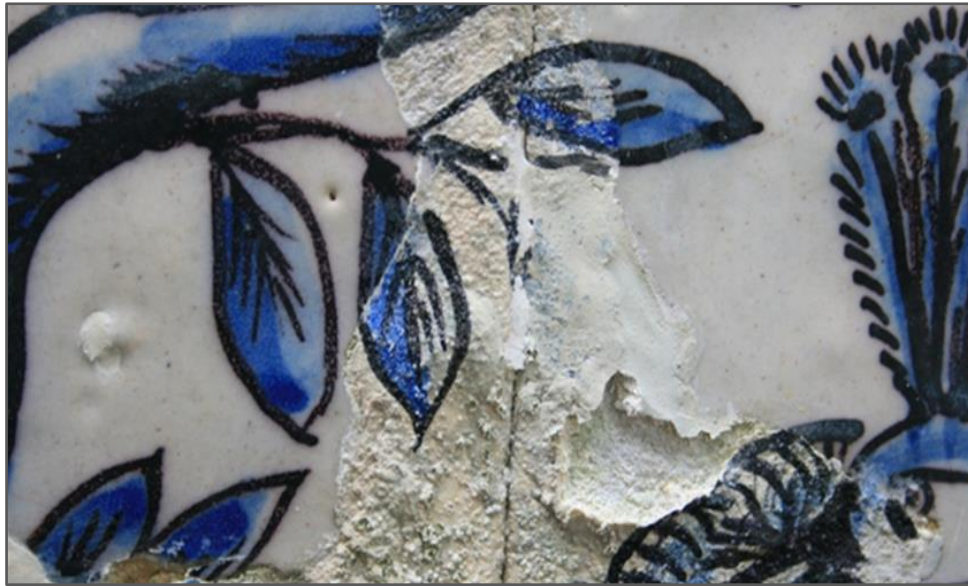
Figura 62. Pormenor do material de preenchimento de lacunas e reintegração cromática em destaque. Frontal de altar no Terraço das Artes. Palácio dos Marquês de Fronteira, Lisboa, 2012.

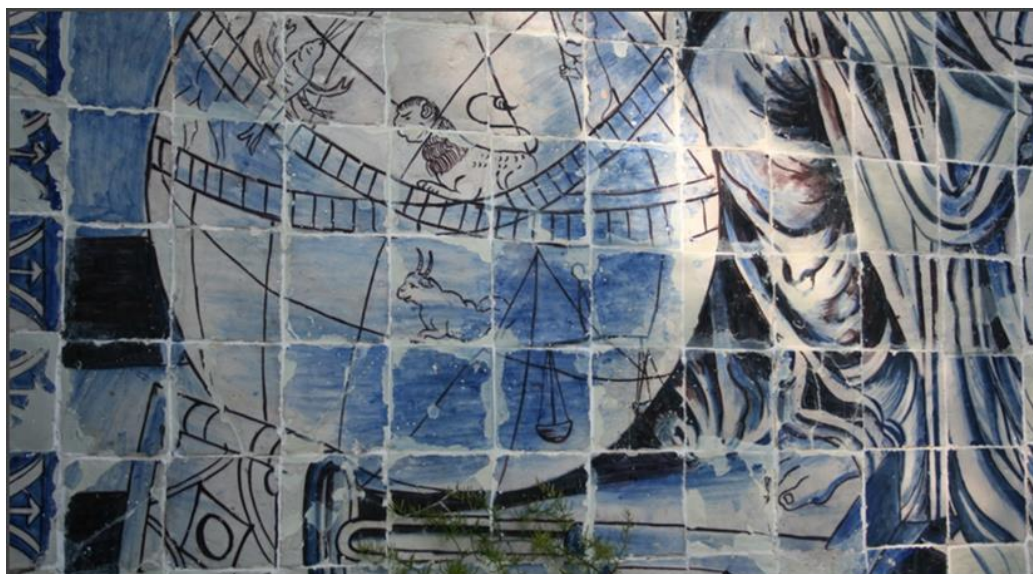
Figura 67. Painel da Astronomia, Terraço das Artes. Alteração cromática da camada de reintegração. Palácio dos Marqueses de Fronteira, 2012.

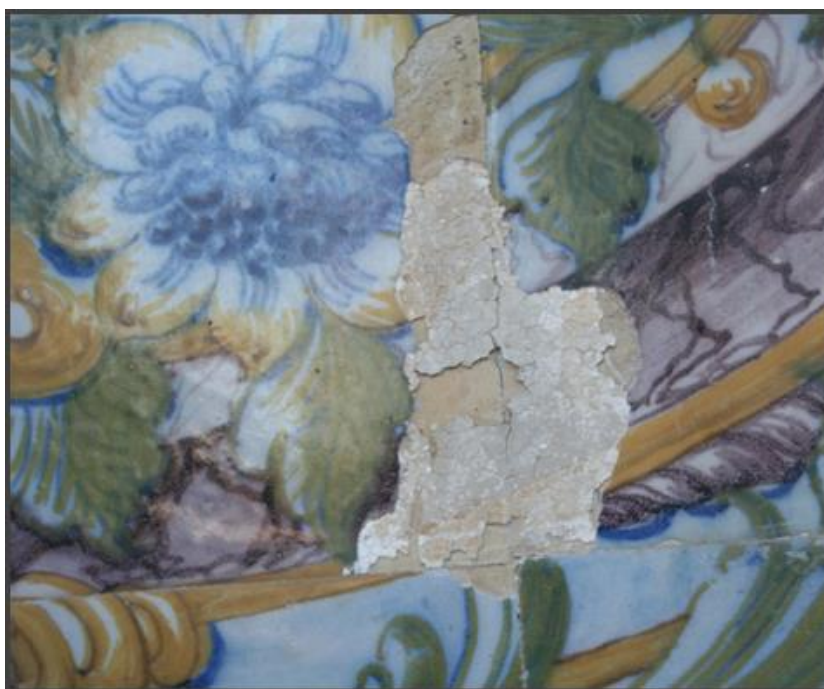
**Figura 68. Pormenor de um preenchimento que apresenta várias fissuras e encontra-se em destacamento, sendo visíveis alguns vestígios de reintegração cromática. Quinta dos Azulejos, 2012.**

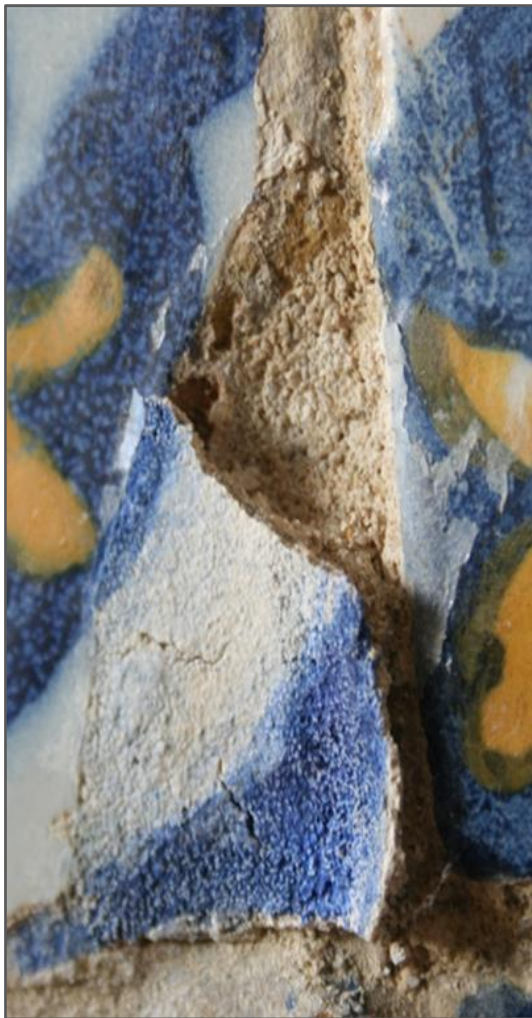
**Figura 70.** Material de preenchimento de lacunas em destacamento. Claustro inferior Igreja e Convento de Santa Marta/ Hospital de Santa Marta, 2012.

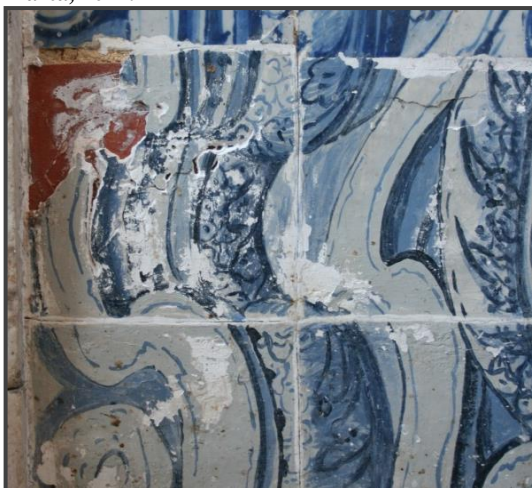
**Figura 72.** Material de preenchimento em avançado estado de degradação, com zonas em destacamento. Convento de Santo António dos Capuchos, 2012.

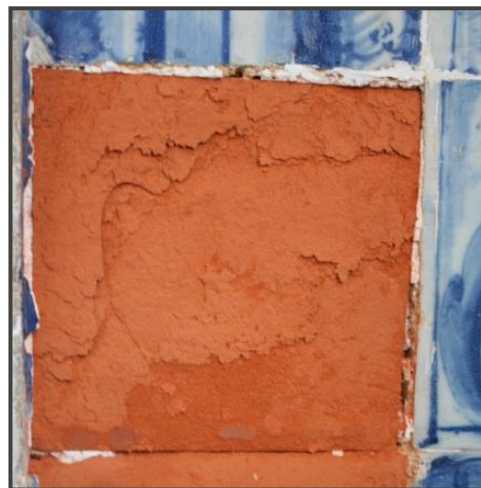
**Figura 73.** Material de preenchimento destacado por completo e as chacotas sob as quais foi aplicado, muito degradadas e pulverulentas. Convento de Santo António dos Capuchos, 2012.

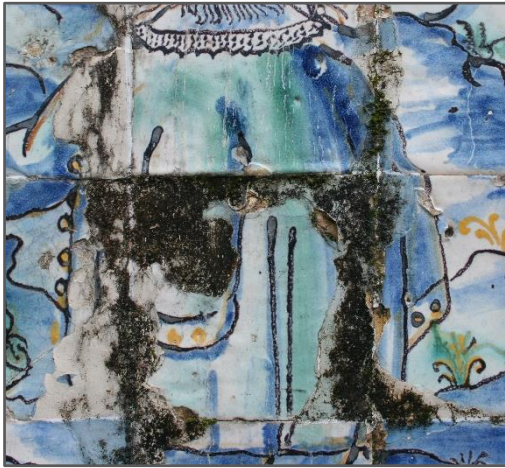
**Figura 74. Material de preenchimento contaminado por microorganismos. Palácio Marqueses de Fronteira, 2014.**

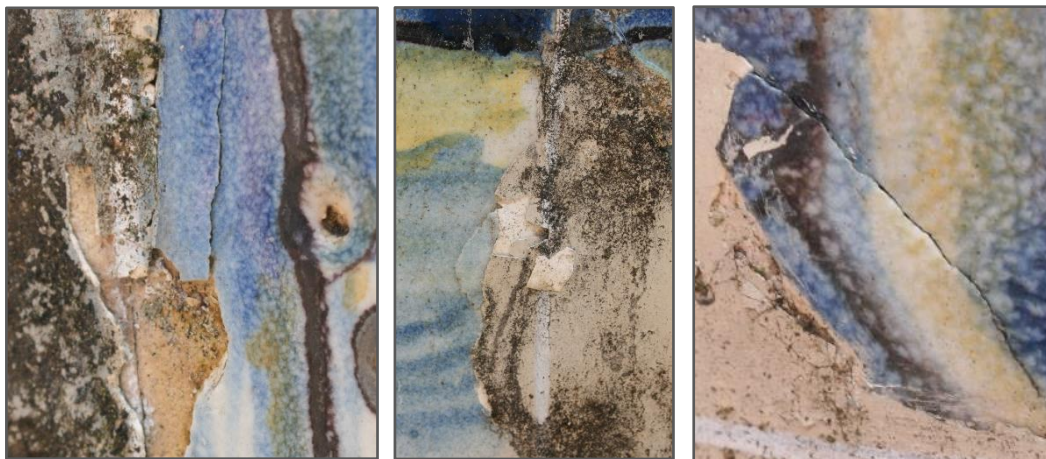
**Figura 80, 81 e 82. Destacamento do vidrado nas áreas adjacentes ao preenchimento de lacuna. Palácio Marqueses de Fronteira, 2014.**

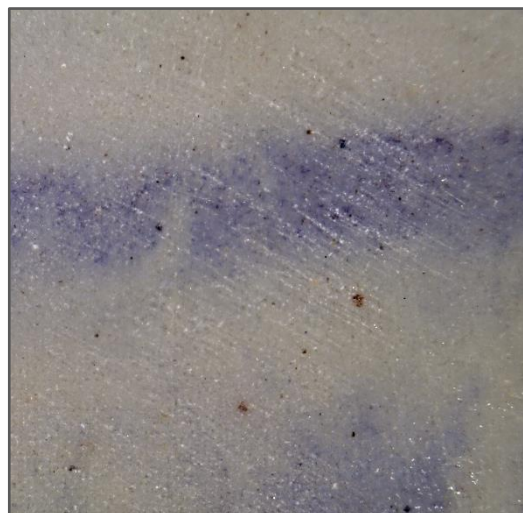
**Figura 84. Pormenor dos riscos devidos ao nivelamento das pastas de preenchimento. Palácio Nacional de Queluz. Canal dos Azulejos, 2014.**

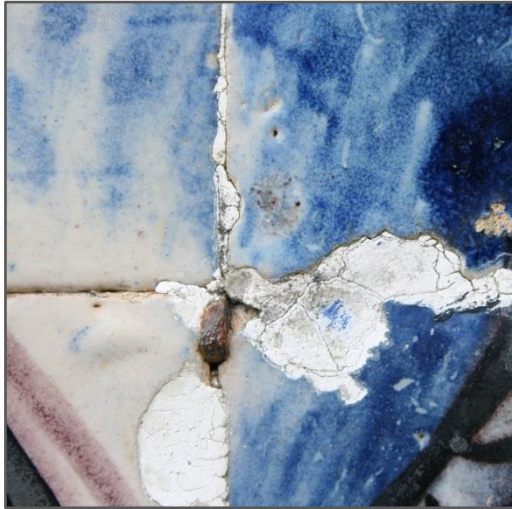
**Figura 89.** Pasta de preenchimento fissurada e fraturada. Palácio Marqueses de Fronteira, 2014.

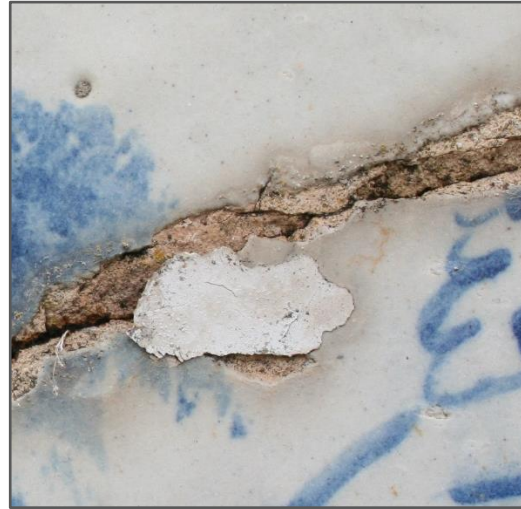
**Figura 90.** Pasta de preenchimento fissurada. Palácio Nacional de Queluz, Canal dos Azulejos, 2014.

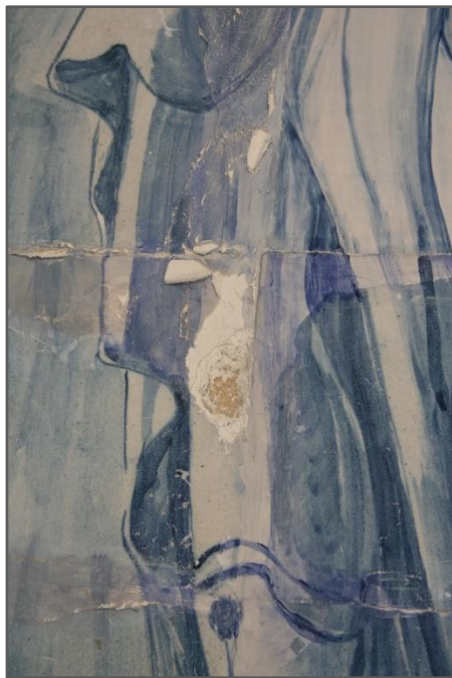
**Figura 91.** Desagregação e pulverulência das pasta de preenchimento e destacamento da camada de reintegração cromática da pasta de preenchimento. Capelas dos Passos de Elvas, 2013.

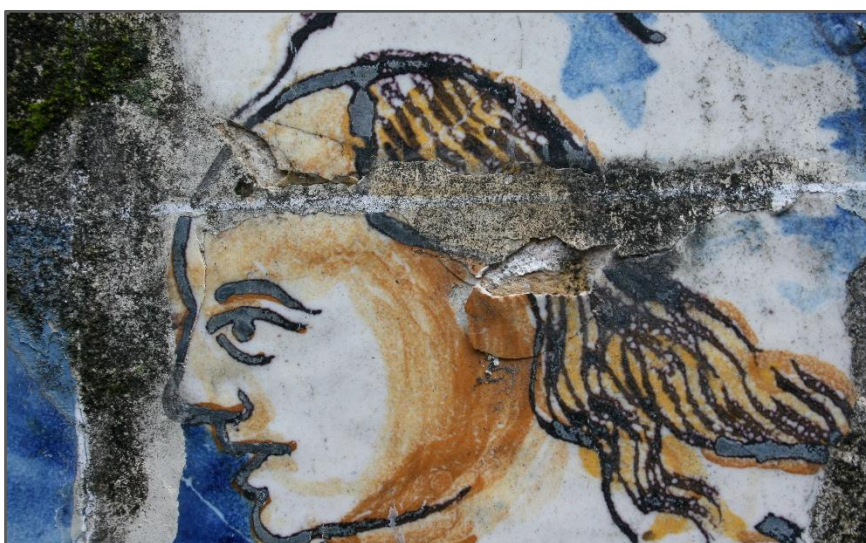
**Figura 93. Destacamento de vidrado junto a uma área preenchida com pasta de preenchimento que se encontra também em destacamento. É visível a presença de microorganismos tanto sobre os vidrados como sobre as pastas de preenchimento. Palácio Marqueses de Fronteira, 2014.**

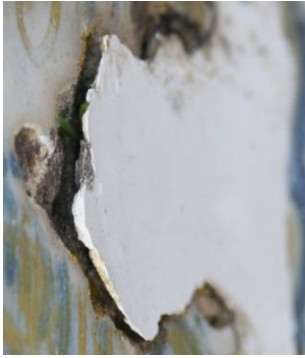
Figure 5 and 6. Detachments of two different filling materials from the original substrate.
