**Universidade de Évora - Escola de Artes**

Dissertação

**Arquitectura Vernacular da Cidade Velha - Casos de Estudo**

Évora 2019

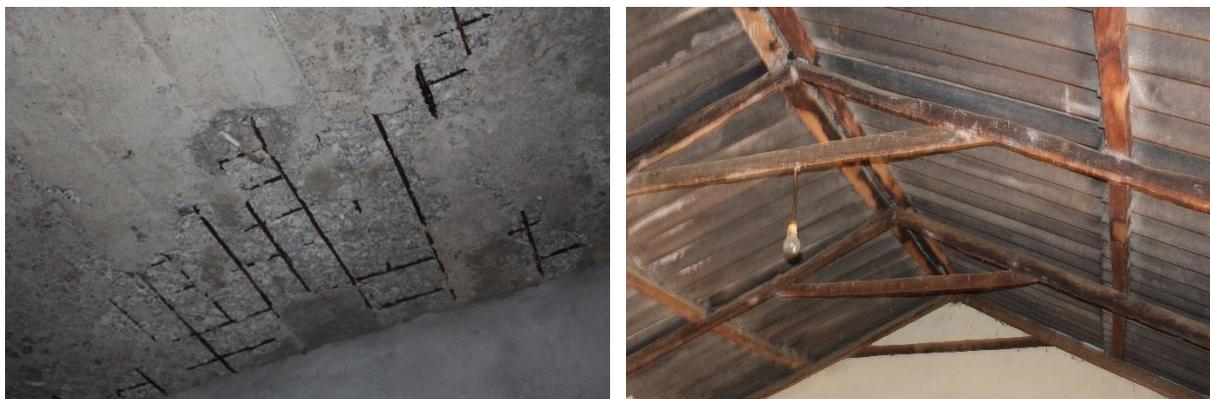
A humidade relativa do ar, quando associado aos cloretos provenientes da água do mar, desencadeia o processo de corrosão dos elementos metálicos (Figura 125).

**Figura 125.** Eflorescência (anexo e casa principal da parcela F6).

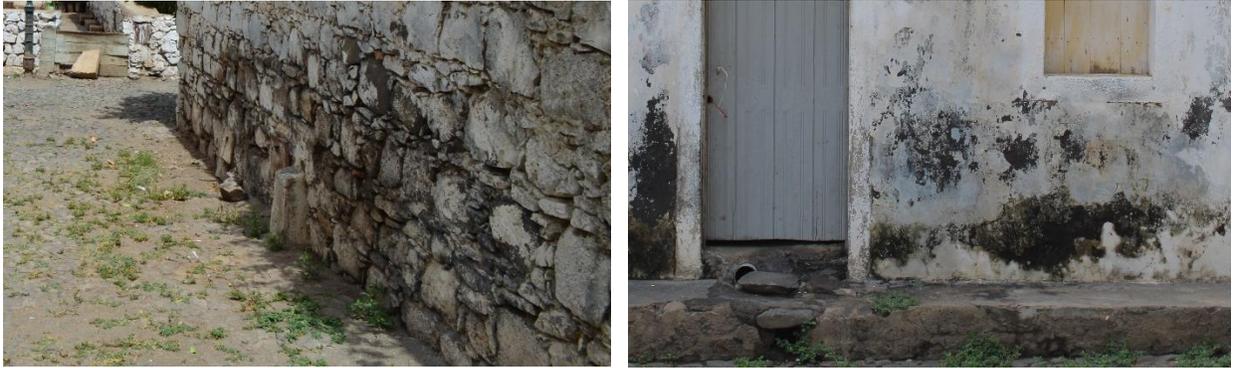
Em relação à humidade do terreno, verificou-se que algumas casas têm as fundações das suas construções diretamente assentes no solo, sem qualquer barreira que impeça a ascensão da água por capilaridade, desenvolvendo eflorescência, fungos e bolores seguidos de destacamento nos revestimentos e/ou elementos estruturais (Figuras 126 e 127).

**Figura 126.** Manchas de humidade e destacamento dos revestimentos (fachada lateral e frontal, respetivamente, das parcelas **B4** e **B16**).

Quanto aos moradores insatisfeitos com a humidade, verificou-se que a maioria estão mais insatisfeitos devido à humidade ascendente do terreno. Isto, porque as casas foram construídas acima da zona freática a 11 metros do nível do mar. Nestas construções foram construídas sobre os terrenos húmidos sem tubos de drenagem ou impermeabilização que impeça a ascensão da água por capilaridade.

Constatou-se que as argamassas de reboco e ligantes das alvenarias não são hidrófugas o que permite infiltrações da humidade por intermédio dos materiais mais porosos. Isto, sem mencionar que os espaços pouco ventilados contribuem para o aparecimento de condensações no interior dos mesmos.

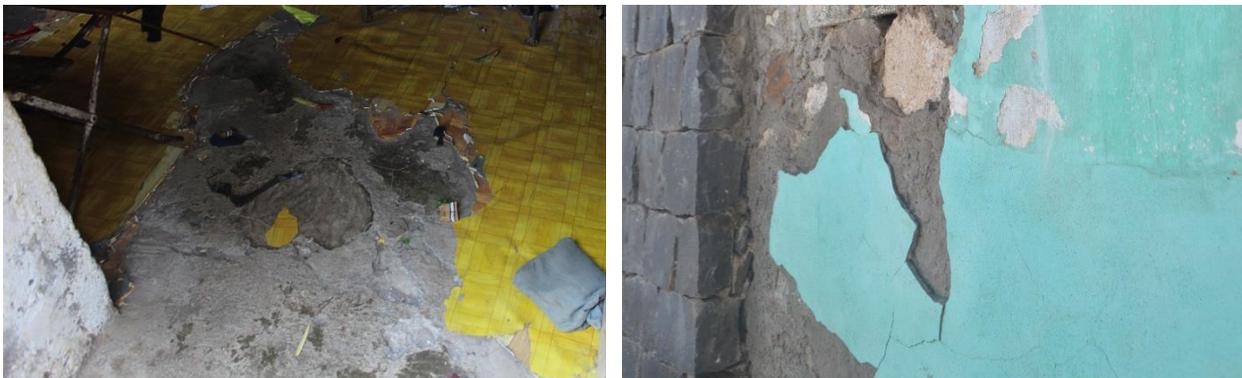
**Figura 127.** Destacamento dos revestimentos e fendilhação de pavimentos (respetivamente das parcelas **B10** e **B1**).

Apesar de não ter sido possível analisar as fundações, verificaram-se algumas anomalias nos pavimentos em betonilha que provavelmente advém deste elemento construtivo. Assim como mencionado anteriormente para paredes, pondera-se que estas anomalias sejam consequências das humidades do solo, provocando então o destacamento e a deterioração do pavimento.

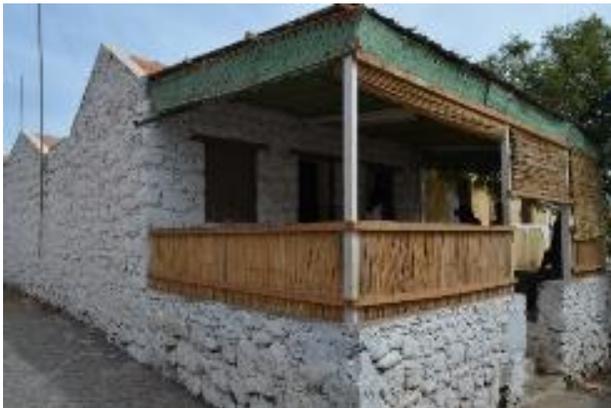
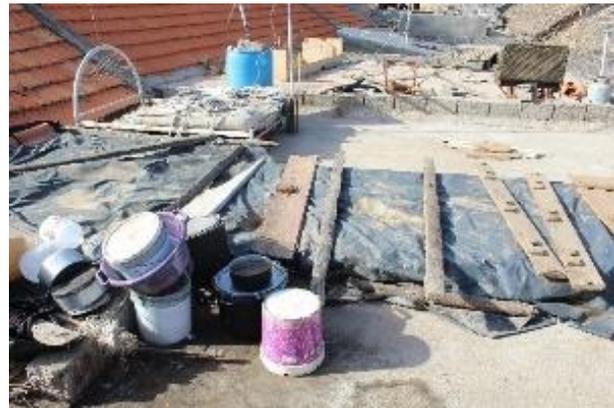
Para atender às expressões de relutância e possíveis reivindicações por parte dos habitantes, devido à infiltração de águas pluviais (na época das chuvas) e/ou insetos, foram introduzidas novas técnicas de construção modernas que modificaram a estrutura original da cobertura das casas principais e anexos. Conseqüentemente, essas modificações permitiram ainda construções nos antigos logradouros interiores da casa, conforme a Figura 142.

**Figura 142.** Transformação do logradouro anterior e desaparecimento de antigos pátios.

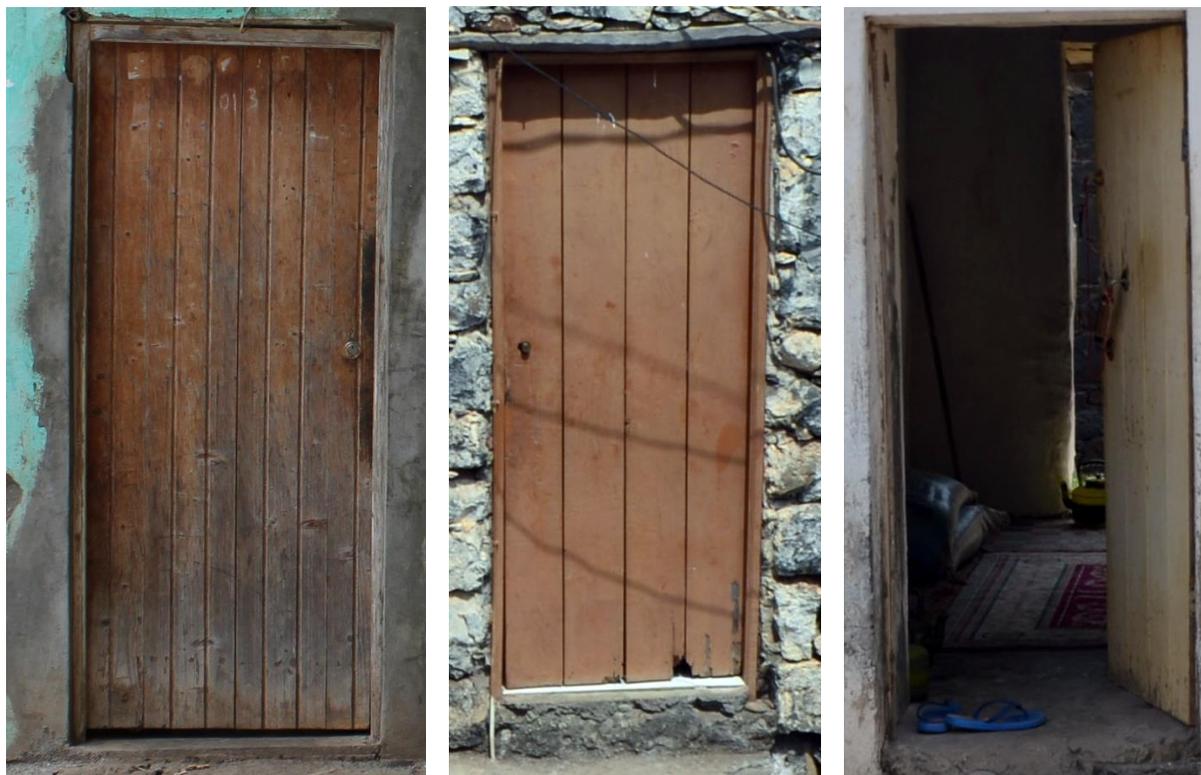
Embora a madeira seja um material bastante seguro e recomendável para as habitações da *Cidade Velha*, verificou-se que quando não são devidamente tratadas para a sua conservação/proteção, algumas partes da madeira podem apresentar aspectos extremamente degradadas pelas condicionantes climatéricas, por exemplo: excesso de insolação (Figuras 143 e 144). Com efeito, isto também se aplica às persianas, aros das portas e janelas.

**Figura 144.** Degradação das portas em madeira (respetivamente das parcelas: **B1, Ca5 e B16**).

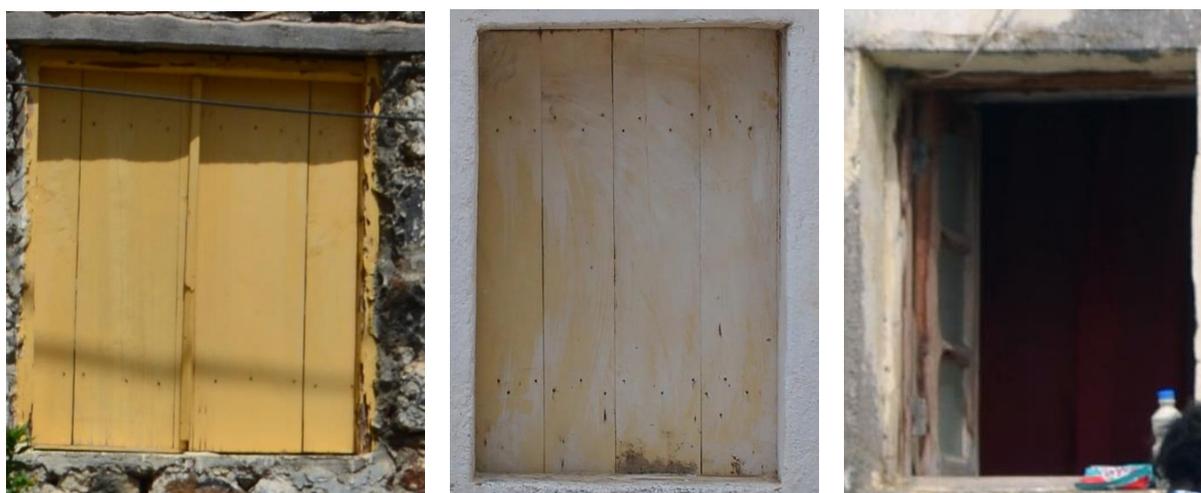
**Figura 145.** Degradação das janelas em madeira (respetivamente das parcelas: **Ca6, B16 e F6**).
