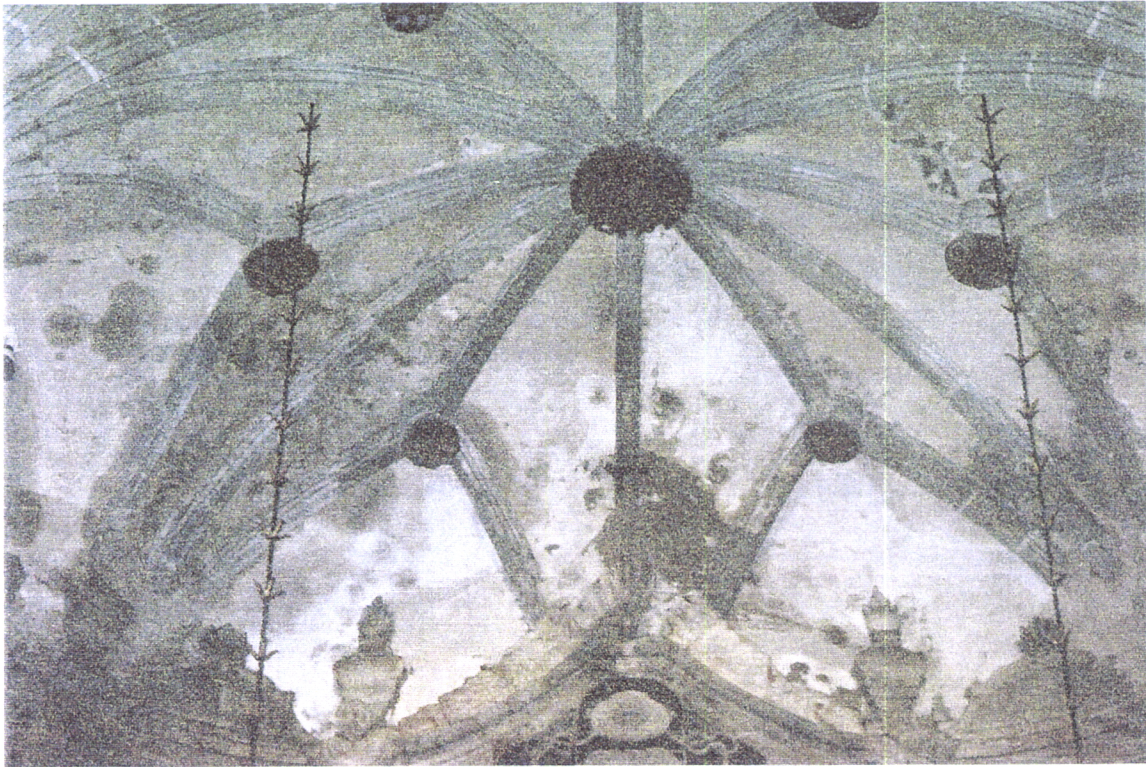
- desprendimento do reboco da abóbada, na zona sobre o retábulo, onde existiu, em tempos, um escudo de talha dourada (fig. 9.1)
- manchas de humidade na parede lateral Norte, sobre a fresta, com continuidade na abóbada (fig. 9.2)
- fenda vertical na parede lateral Norte, sobre o fecho do arco da fresta, a qual se prolonga pela abóbada (fig. 9.2)
- fenda vertical na parede do lado Sul, com origem no vão da tribuna, mais interior, com continuidade em parte da abóbada (fig. 9.3)

No que diz respeito à degradação dos rebocos, a sua causa mais provável, segundo a nossa opinião, são as infiltrações das águas das chuvas, possibilitadas pelo facto da cobertura não estar a desempenhar, convenientemente, a sua função de protecção. Esta deficiente protecção prende-se, muito provavelmente, com a necessidade de manutenção mais regular da mesma, que impeça a actividade orgânica de líquenes, algas e plantas, as quais contribuem para a degradação da tijoleira, e o entupimento dos algerozes.

Fig. 9.1 – Igreja de S. Francisco de Évora. Cabeceira: desprendimento de reboco da abóbada, na zona sobre o retábulo, onde existiu em tempos, um escudo de talha dourada

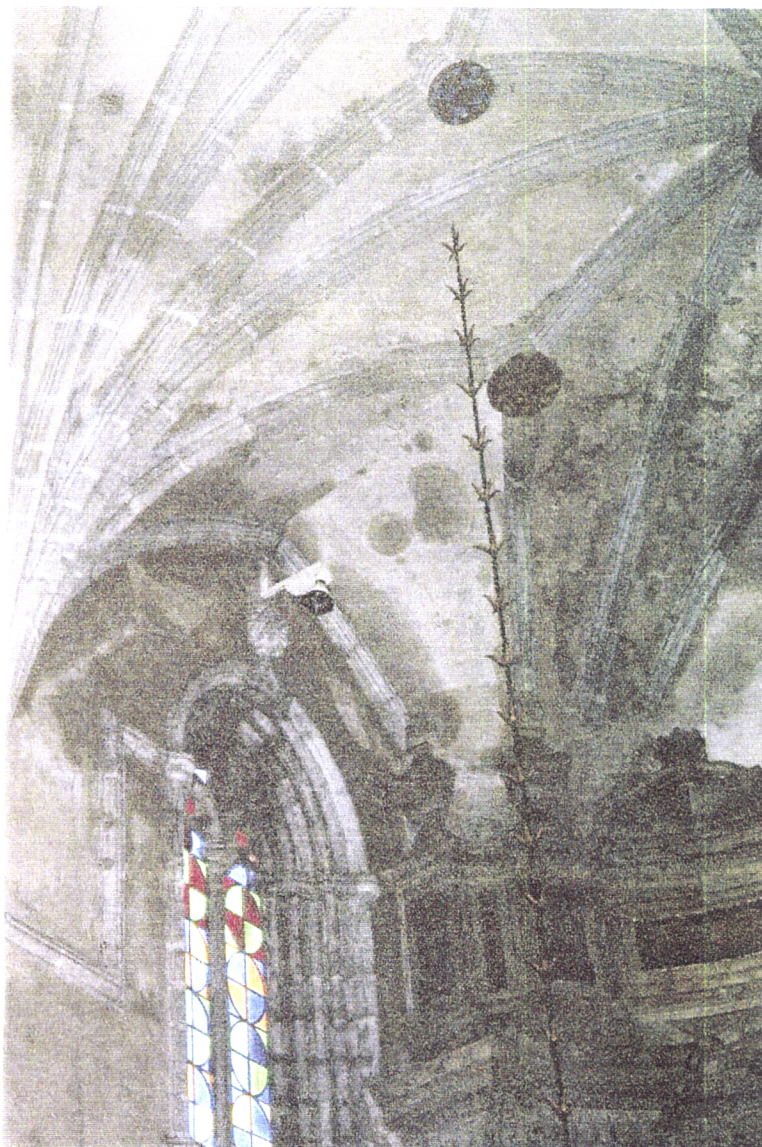
Fig. 9.2 – Igreja de S. Francisco de Évora. Parede lateral Norte da cabeceira: fenda vertical com origem no fecho do arco da fresta, com continuidade na abóbada, e manchas de humidade na mesma zona

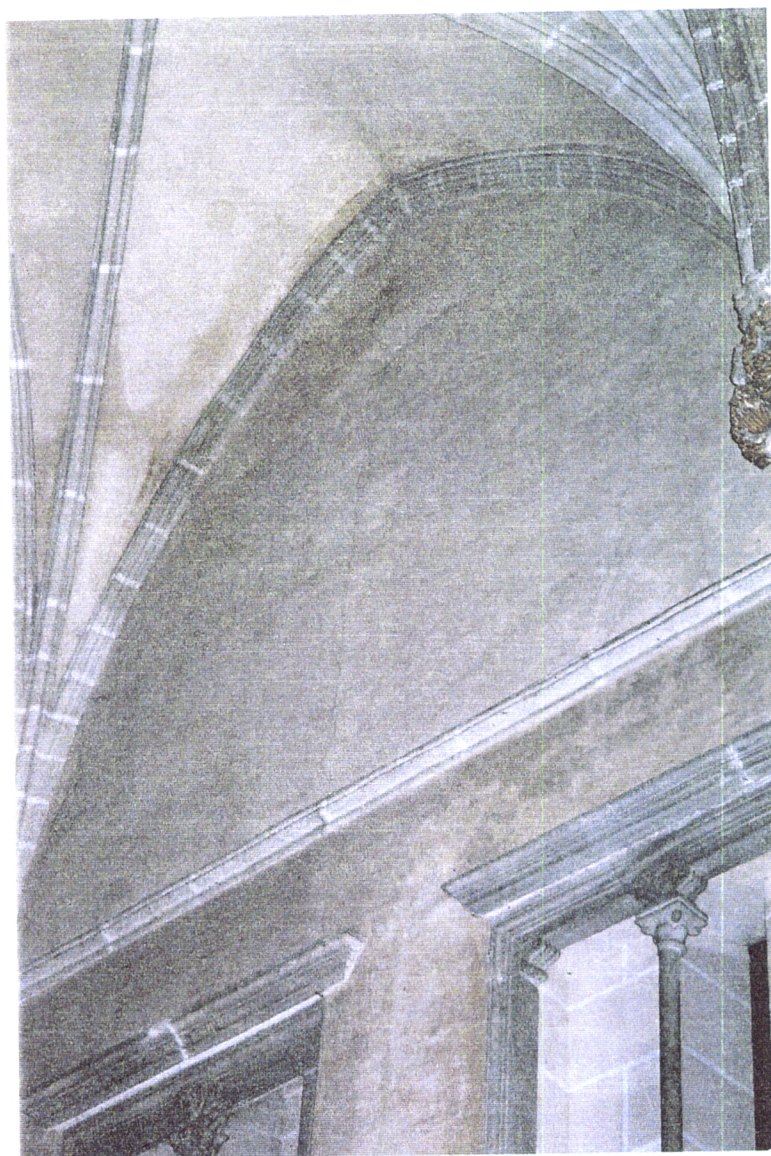
Relativamente às fendas, a sua origem parece ser antiga, nomeadamente a fenda da parede lateral Sul, sobre o vão da tribuna, a qual já é referida em 1884, no relatório de inspecção da igreja em estudo, da autoria do engenheiro Augusto da Silva Monteiro. Segundo este a fenda deve-se à deficiente distribuição do peso da torre sineira, a qual encosta precisamente a esta parede. A fenda do lado Norte sobre a fresta não é referida nesse relatório, mas a sua aparição numa zona onde há, também, manchas de humidade, pode querer indicar ter a sua origem na degradação dos rebocos, devido a infiltrações.

Fig. 9.3 – Igreja de S. Francisco de Évora. Parede lateral Sul da cabeceira: fenda vertical, com origem no vão da tribuna mais interior, com continuidade em parte da abóbada

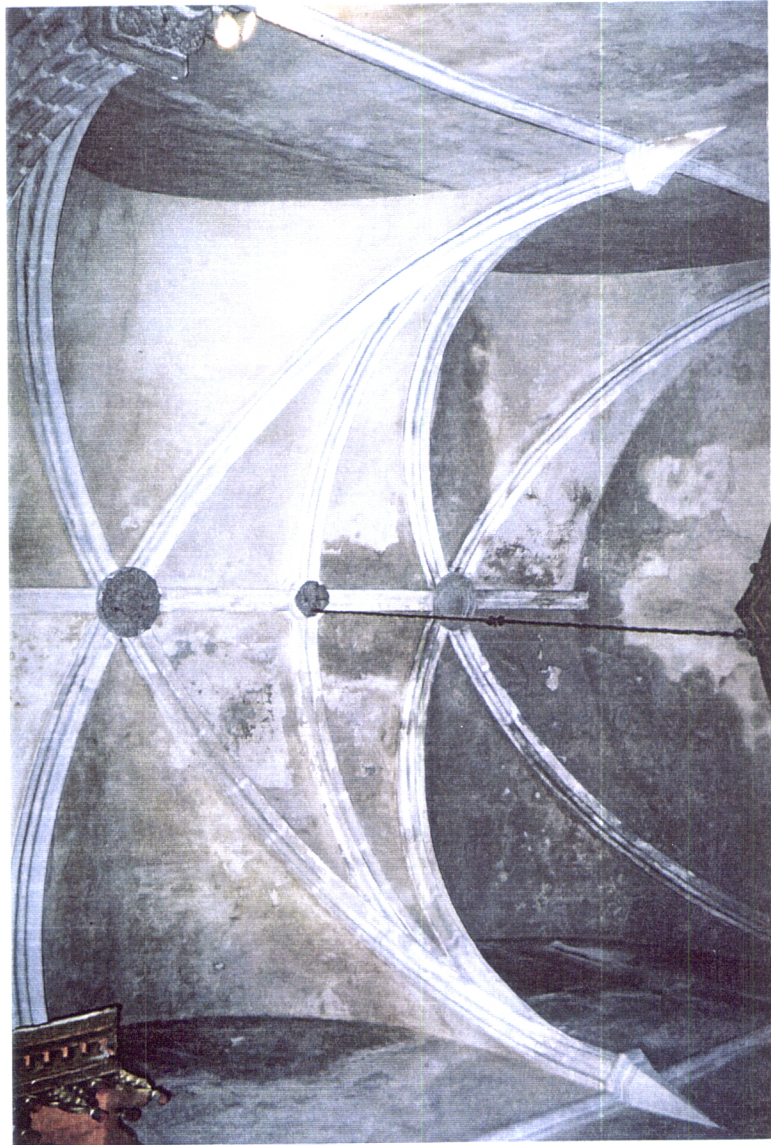
- manchas de humidade no 2º tramo da abóbada (fig. 9.4)
- fendas que surgem em vários pontos da abóbada

A causa principal para o surgimento de manchas de humidade e fendas no braço sul do mesmo, resultam, provavelmente, do desenho inadequado da cobertura em terraço, a qual está inclinada, permitindo que as águas pluviais escorram na direcção da própria estrutura e para um único tubo de queda, que se encontra, persistentemente, entupido. A agravar a situação há, ainda, que contar com a actividade orgânica de líquenes, algas e ervas, que para além de entupirem o algeroz, contribuem para a degradação da tijoleira, bem como com o facto deste terraço receber grandes quantidades de água, provenientes da cobertura da nave.

Fig. 9.4 – Igreja de S. Francisco de Évora. Braço Sul do transepto:
Manchas de humidade no 2º tramo da abóbada

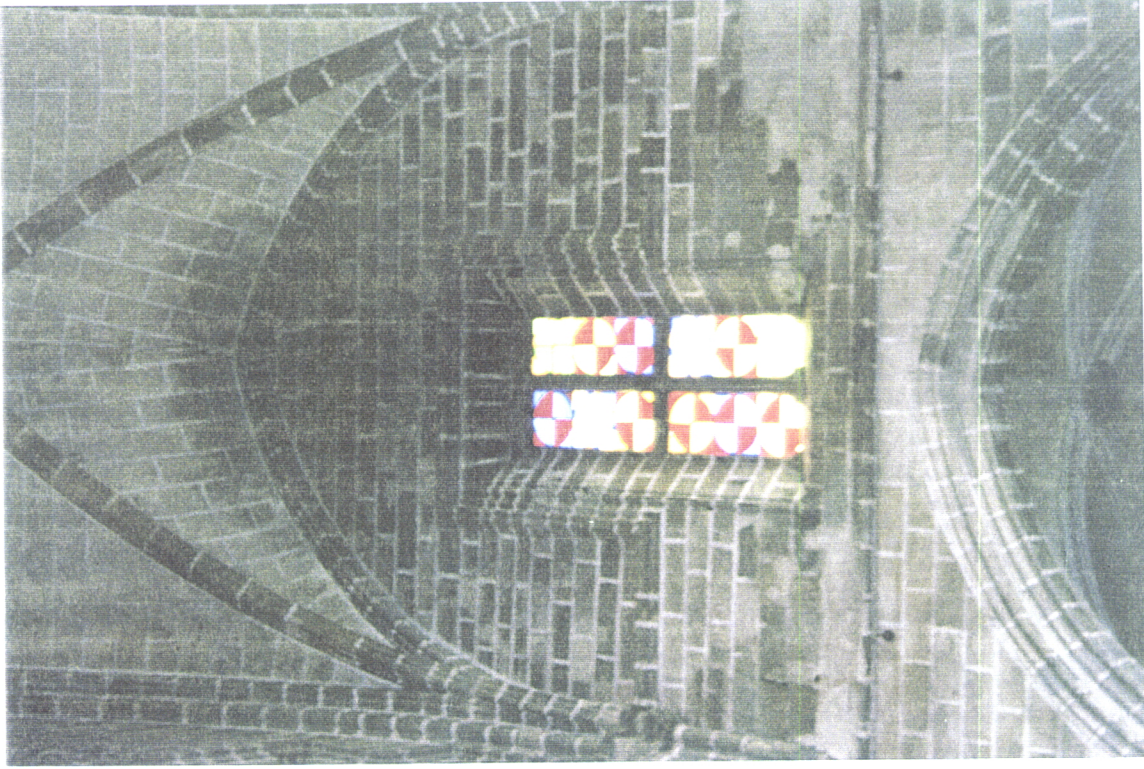
- fenda que se inicia no arco inscrito na parede lateral Sul e que se prolonga pela abóbada (fig. 9.5)
- manchas de humidade na parede lateral Sul, sobre o arco (fig. 9.5)

Fig. 9.5 – Igreja de S. Francisco de Évora. Cruzeiro: fenda
com início no arco da parede lateral Sul, a qual se prolonga
pela abóbada, e manchas de humidade na parede sobre o arco

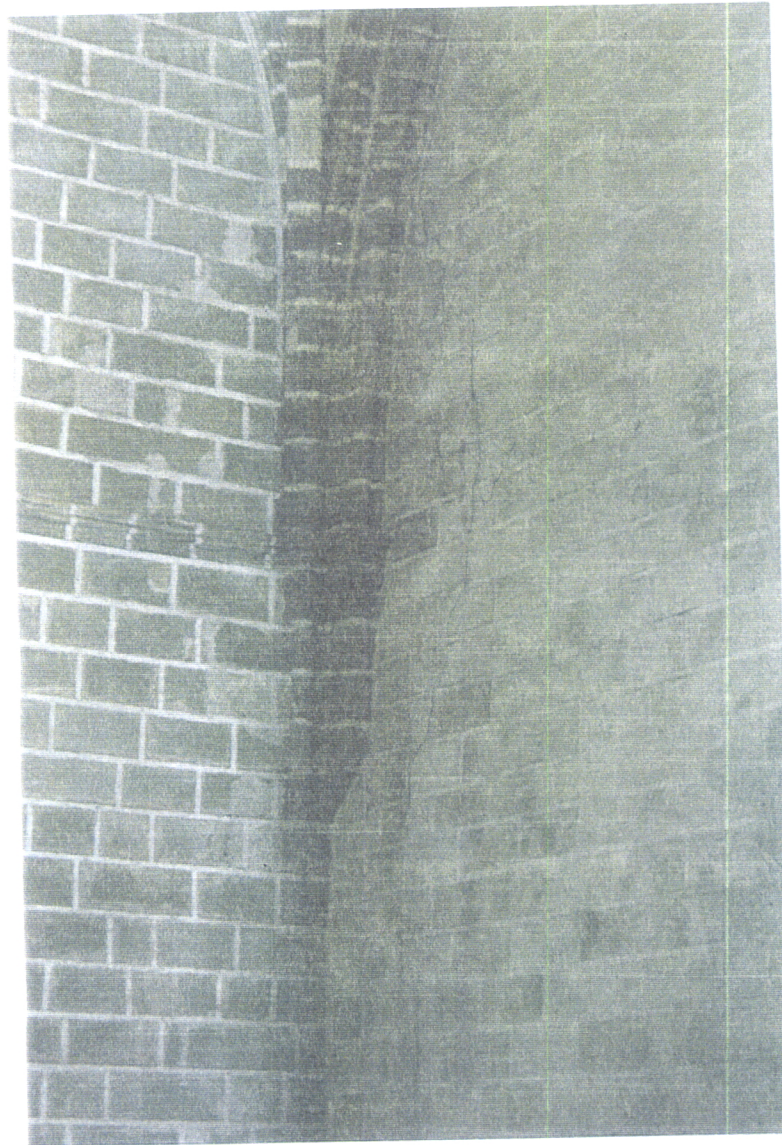
Fig. 9.6 – Igreja de S. Francisco de Évora. Nave: fendas verticais na zona de ligação do paramento interior da frontaria, com as paredes laterais
