Fig. 9.7 – Igreja de S. Francisco de Évora. 1º tramo da nave: fendilhação em ambas as abóbadas de lunetas, mas mais agravada no lado Sul

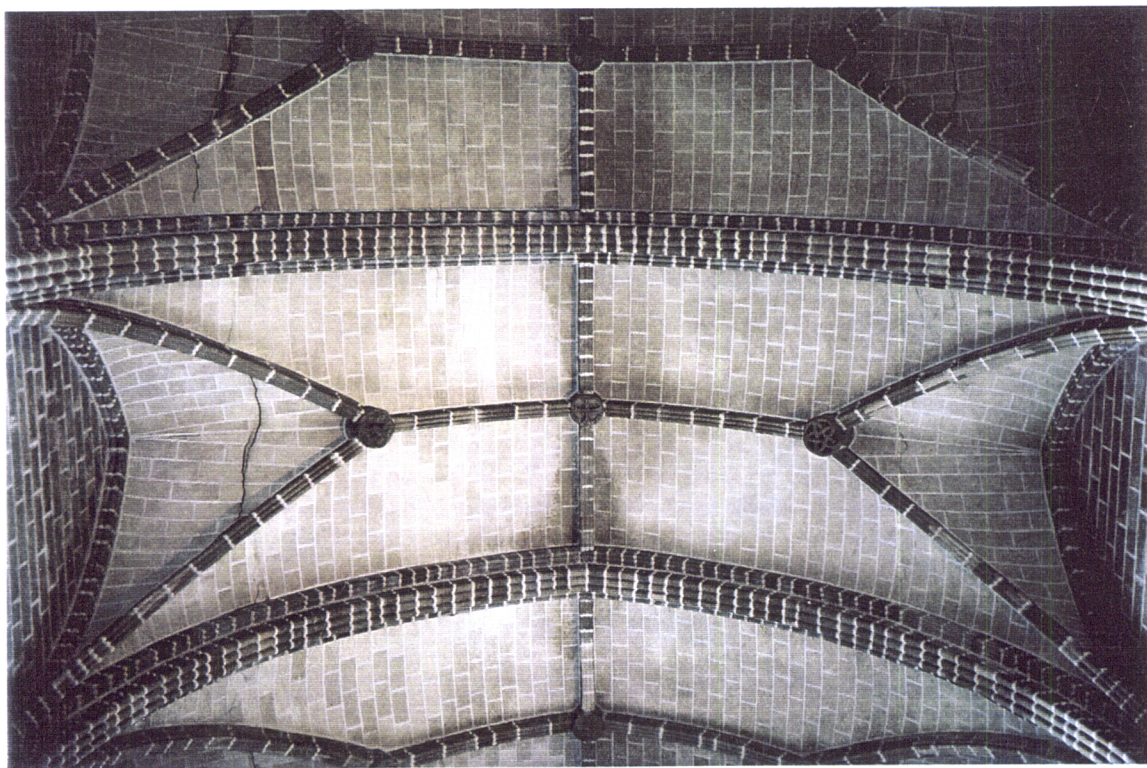
Fig. 9.8 – Igreja de S. Francisco de Évora. 2º tramo da nave: fendilhação em ambas as abóbadas de lunetas, mas bastante mais notória no lado Sul

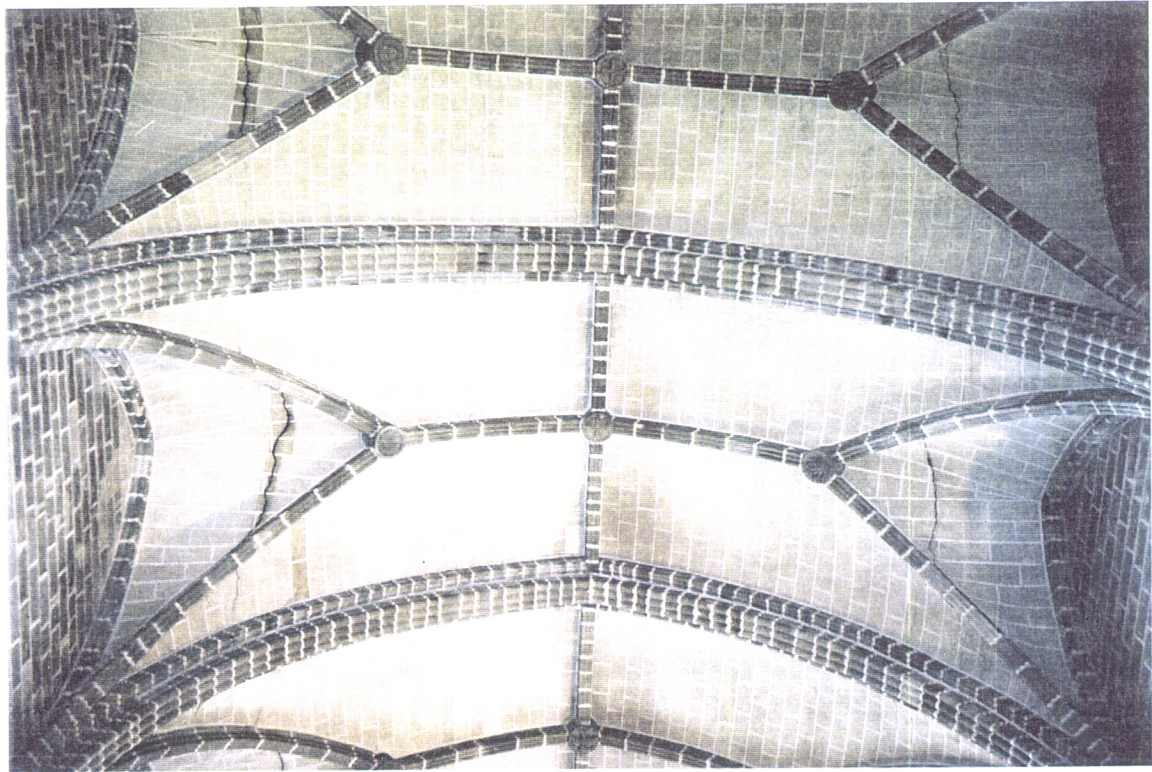
Fig. 9.9 – Igreja de S. Francisco de Évora. 3º tramo da nave: fendilhação expressiva em ambas as abóbadas de lunetas, mas mais acentuada no lado Sul

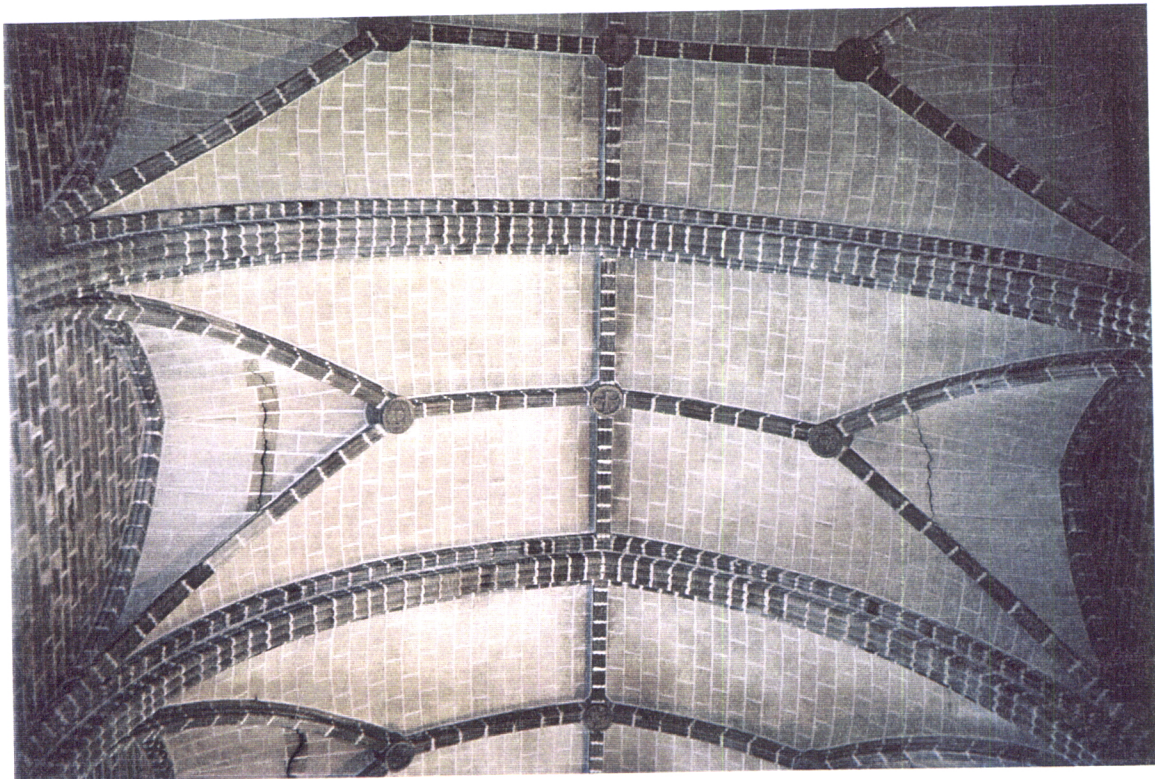
Fig. 9.10 – Igreja de S. Francisco de Évora. 4º tramo da nave: fendas em ambas as abóbadas

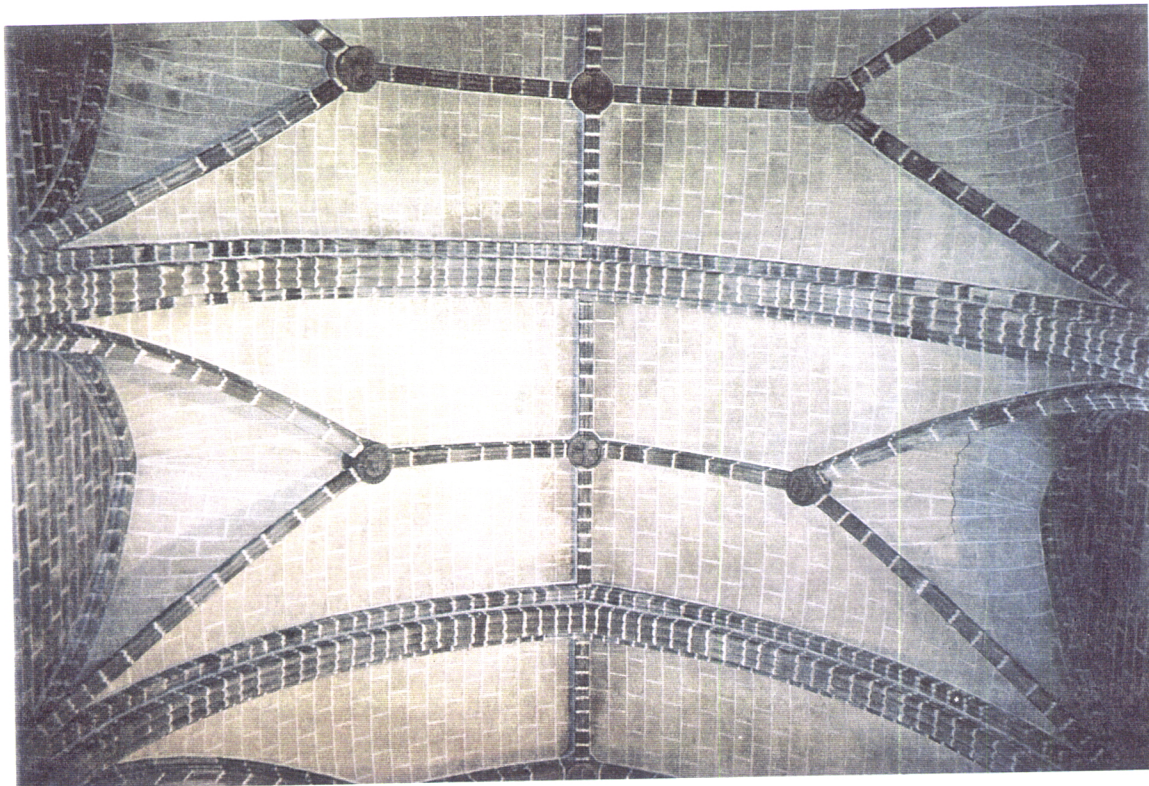
Fig. 9. 11 – Igreja de S. Francisco de Évora. 5º tramo da nave: fenda na abóbada de luneta do lado Norte

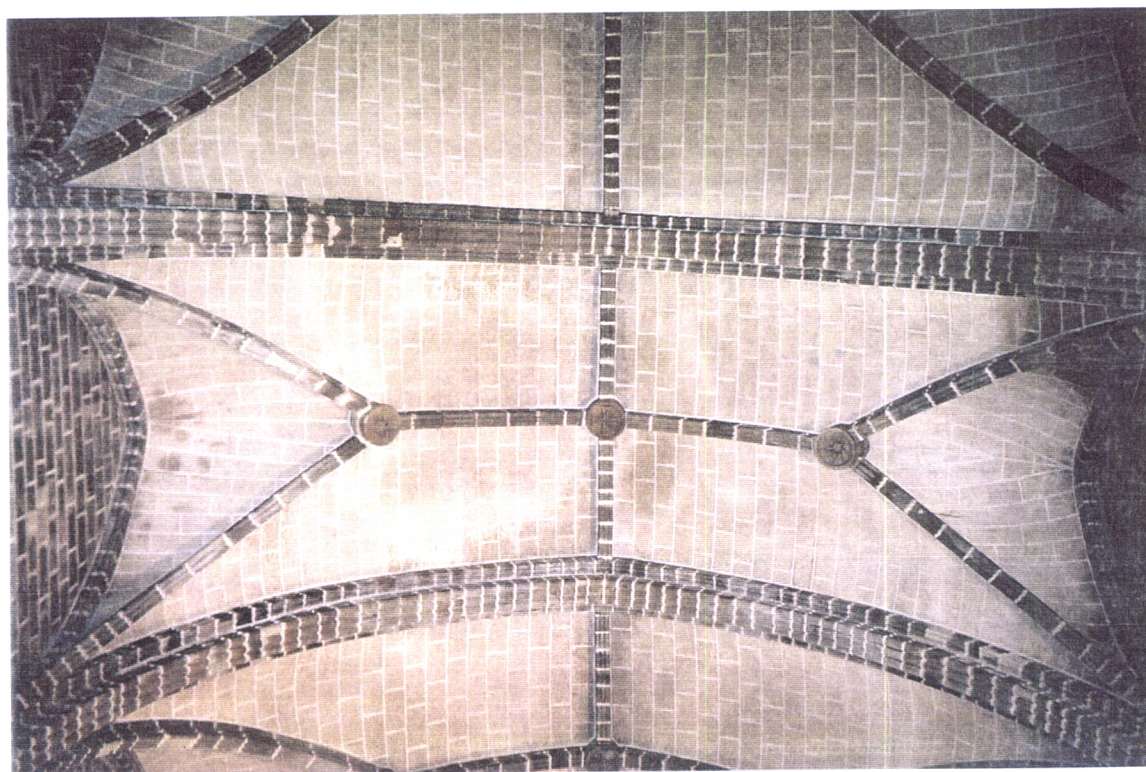
Fig. 9.12 – Igreja de S. Francisco de Évora. 6º tramo da nave: fenda pouco pronunciada na abóbada de luneta do lado Norte

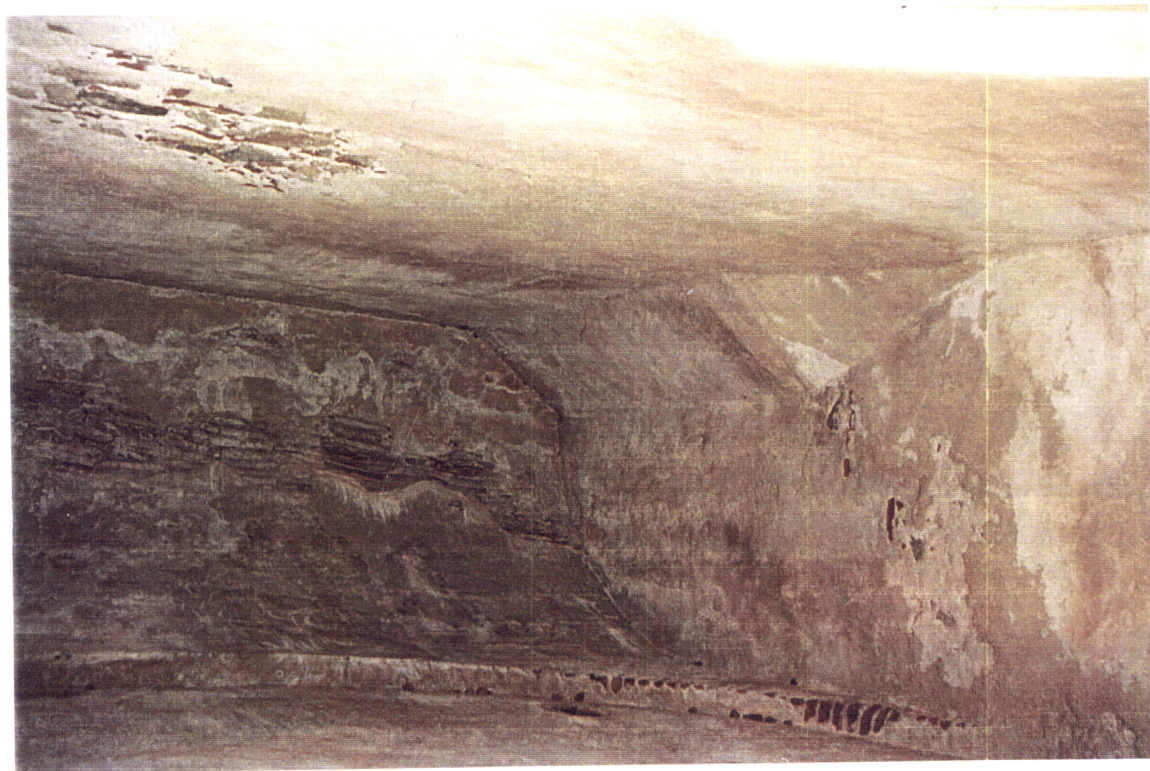
Fig. 9.13 – Igreja de S. Francisco de Évora. 2º tramo da galeria Sul: degradação dos rebocos da parede e abóbada

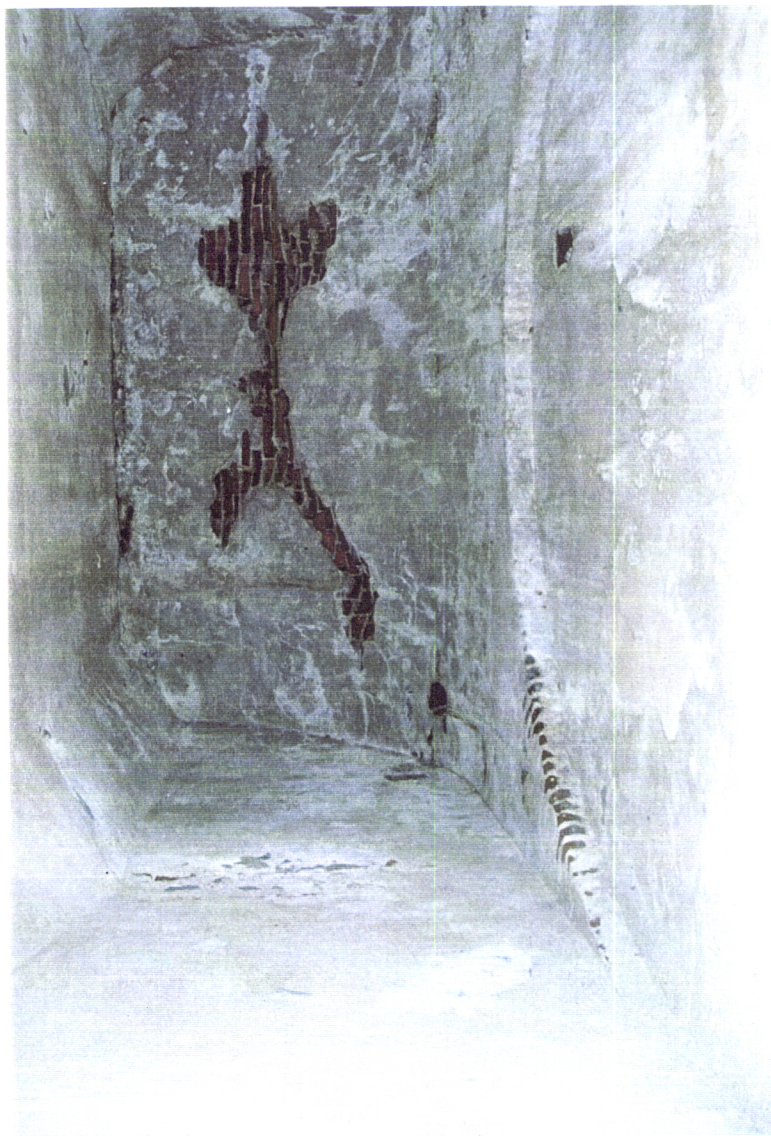
Fig. 9.15 – Igreja de S. Francisco de Évora. 3º tramo da galeria Sul: decaimento do reboco da abóbada, com alvenaria de tijolo à vista

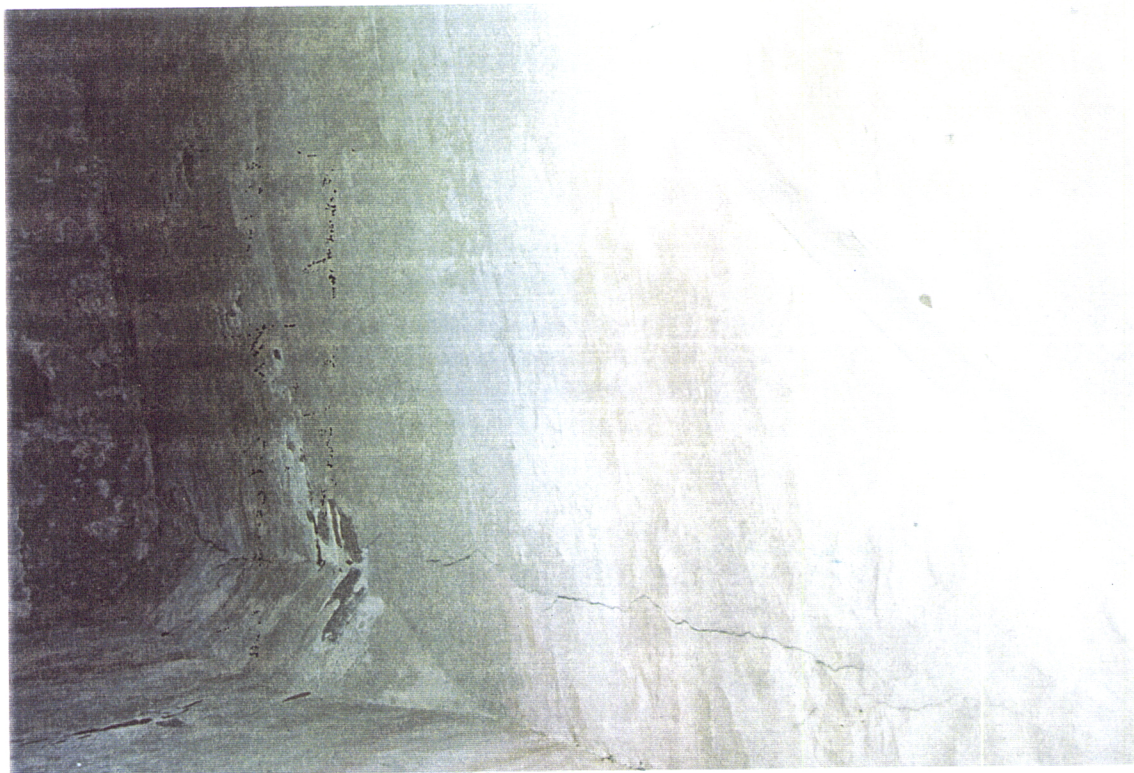
Fig. 9.16 – Igreja de S. Francisco de Évora. 3º tramo da galeria Sul: fenda vertical na parede interior

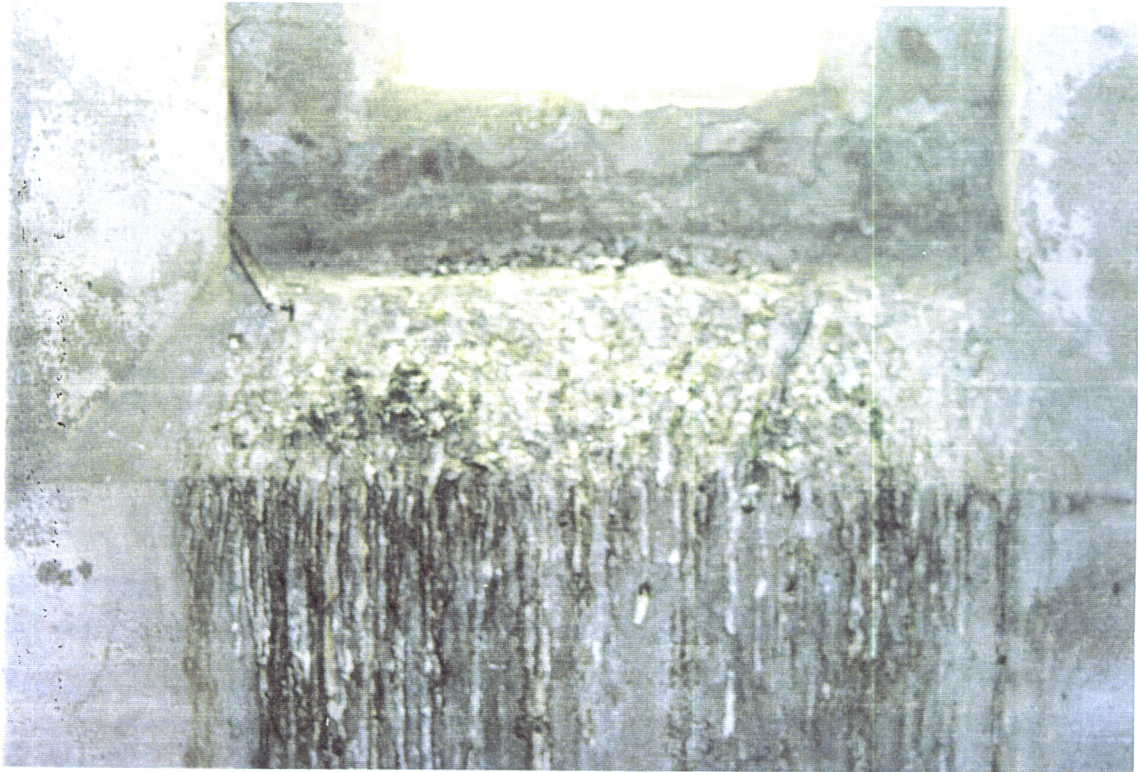
Fig. 9.17 – Igreja de S. Francisco de Évora. 3º tramo da galeria Sul: depósito de guano de pássaro no parapeito da fresta exterior e fenda com origem no mesmo, a qual se prolonga até ao pavimento

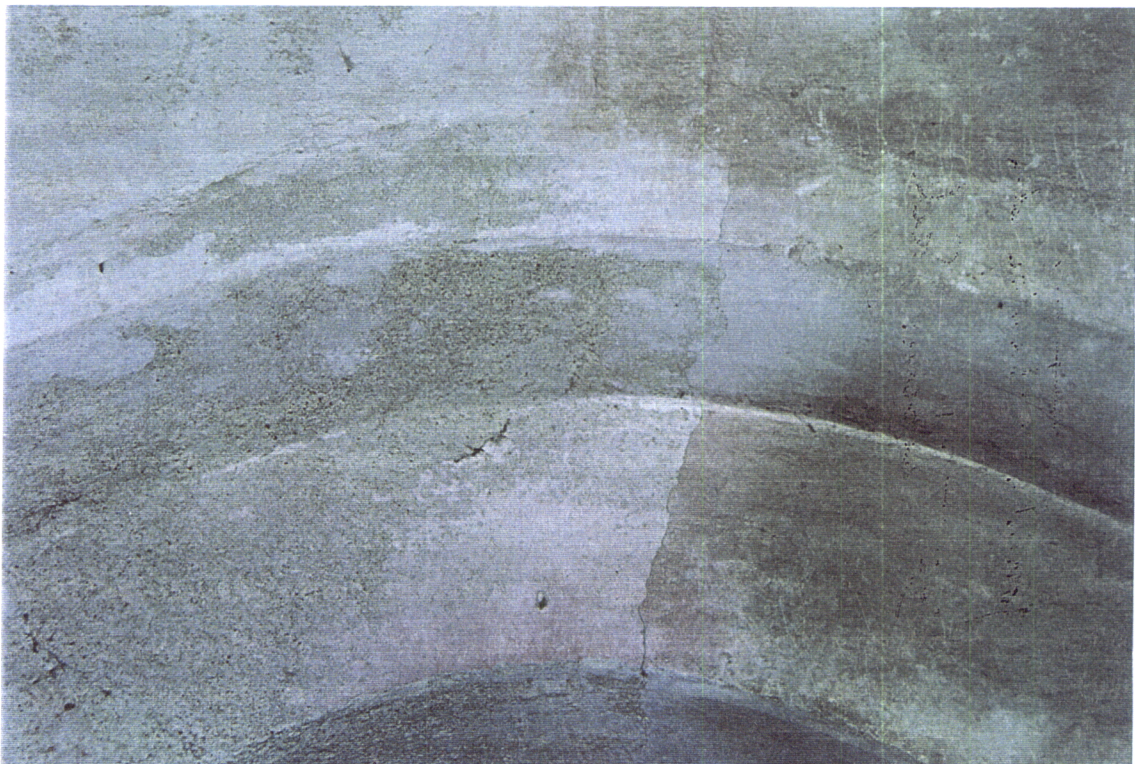
Fig. 9.18 – Igreja de S. Francisco de Évora. 3º tramo da galeria Sul: fenda no arco de ligação com o quarto tramo

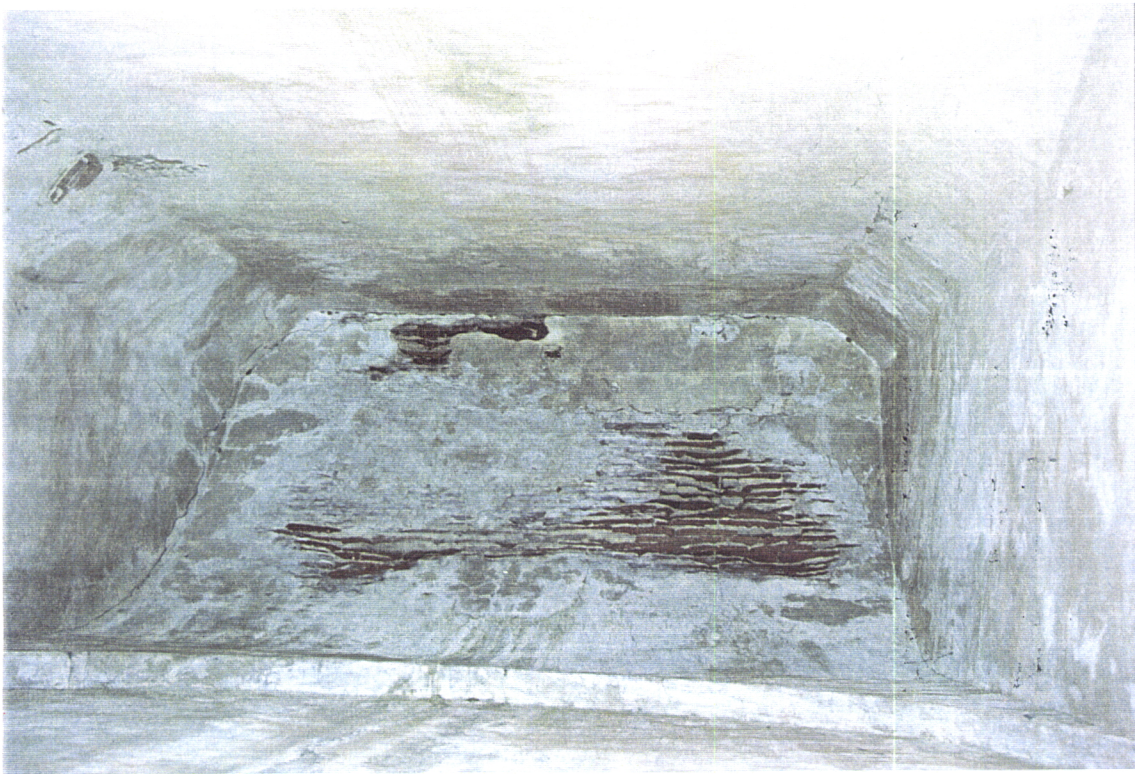
Fig. 9.19 – Igreja de S. Francisco de Évora. 5º tramo da galeria Sul: manchas de humidade e degradação do reboco, com tijolo à vista na abóbada

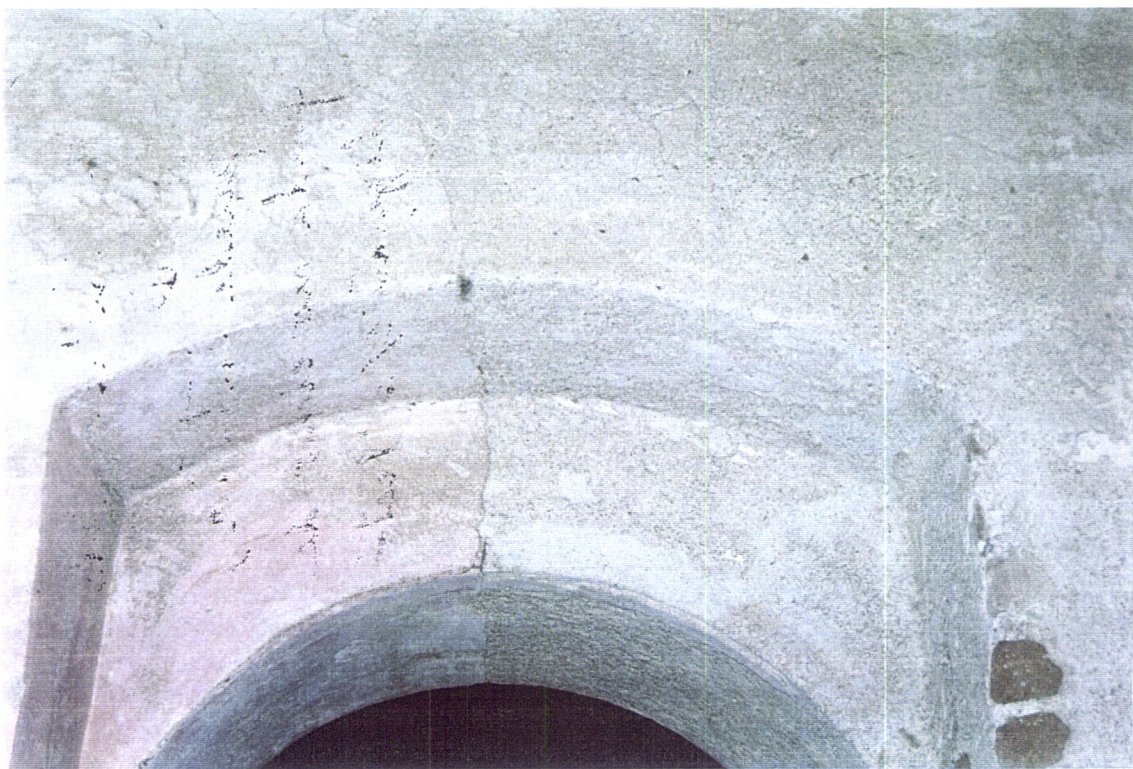
Fig. 9.20 – Igreja de S. Francisco de Évora. 5º tramo da galeria Sul: fenda no arco de ligação com o sexto tramo

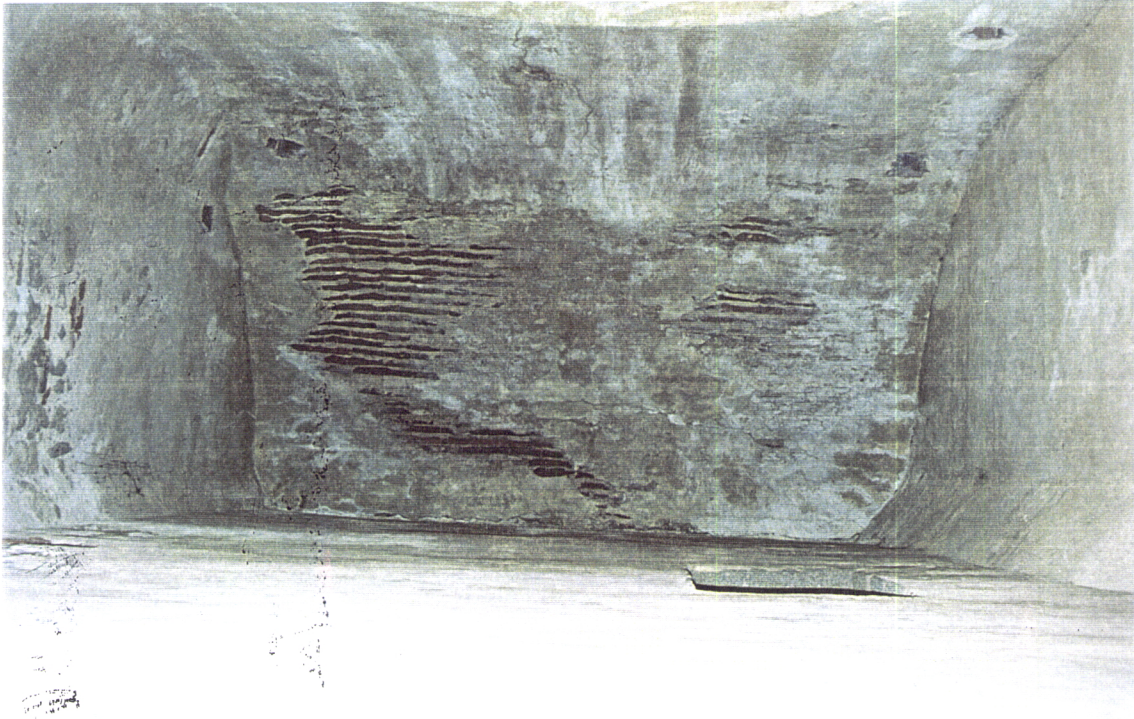
Fig. 9.21 – Igreja de S. Francisco de Évora. 6º tramo da galeria Sul: degradação do reboco da abóbada e paredes

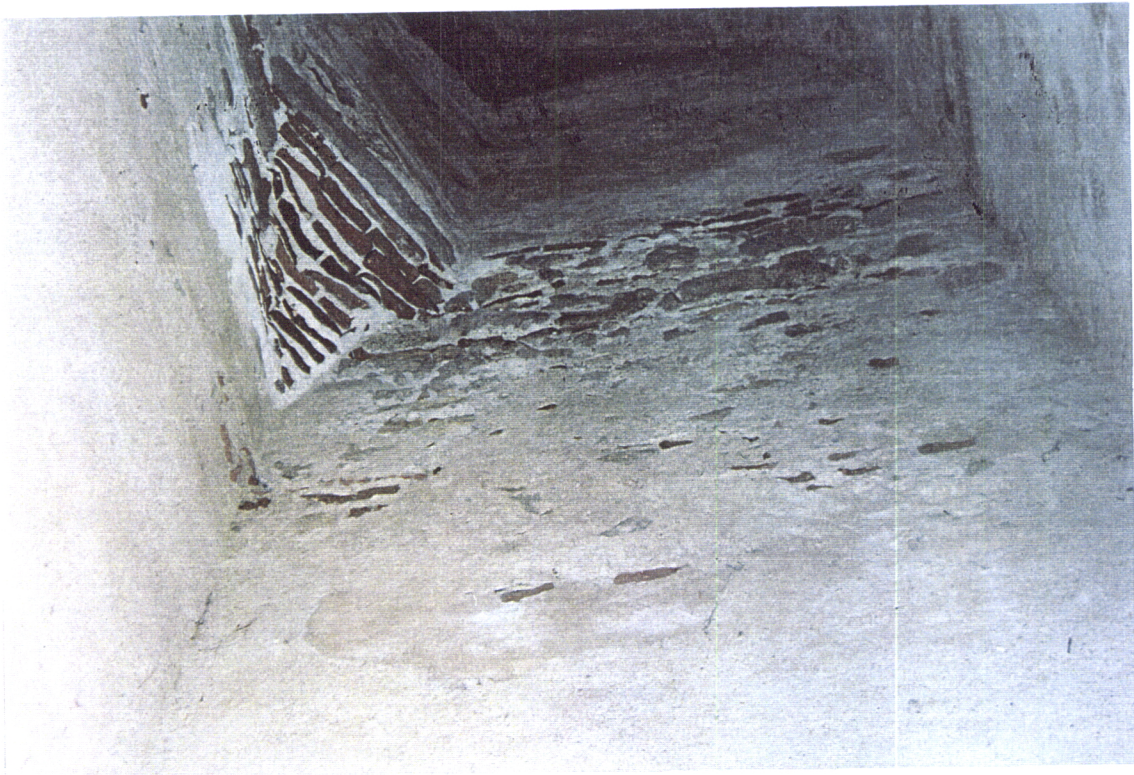
Fig. 9.22 – Igreja de S. Francisco de Évora. 1º tramo da galeria Norte: degradação do reboco das paredes

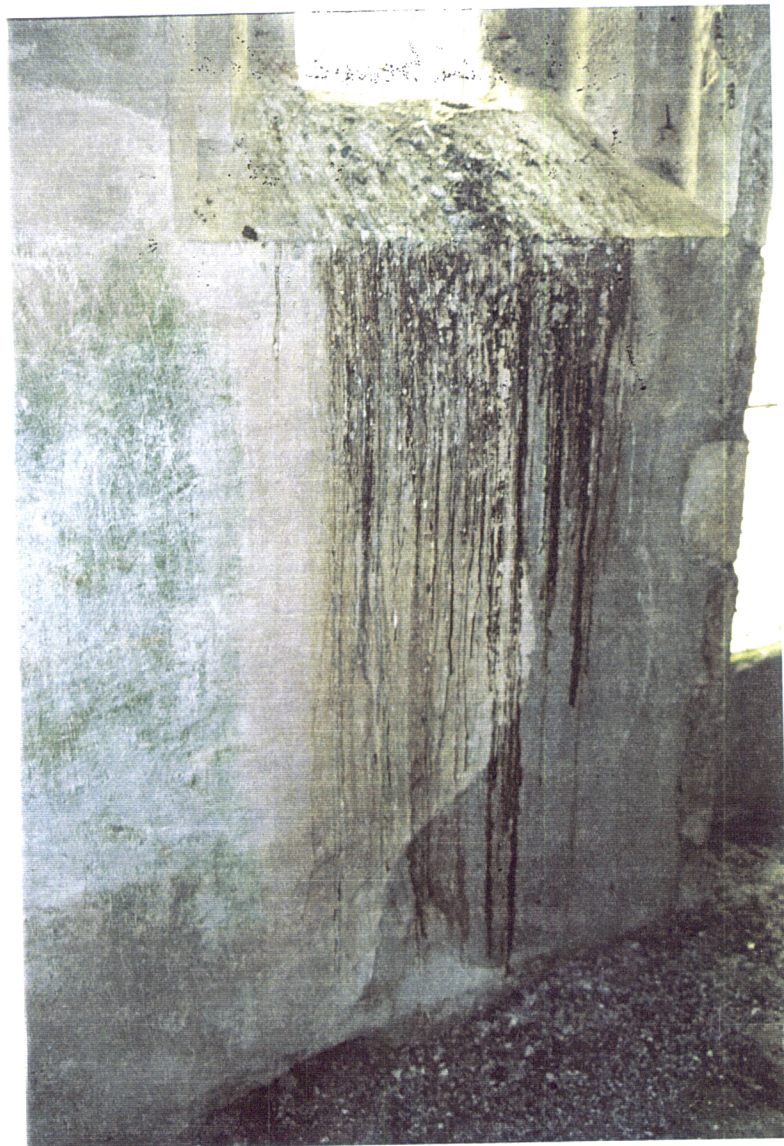
Fig. 9.23 – Igreja de S. Francisco de Évora. 1º tramo da galeria Norte: presença de guano de pombo no parapeito da fresta exterior

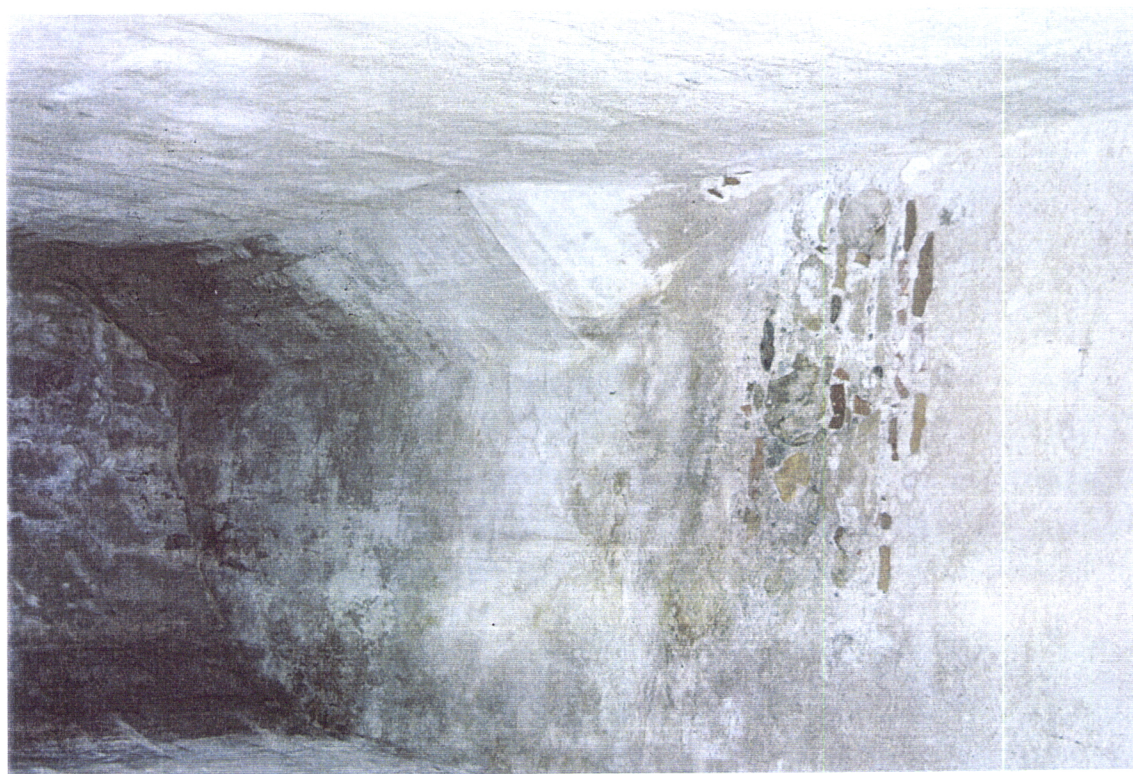
Fig. 9.24 – Igreja de S. Francisco de Évora. 2º tramo da galeria Norte: humidade e degradação do reboco das paredes e abóbada

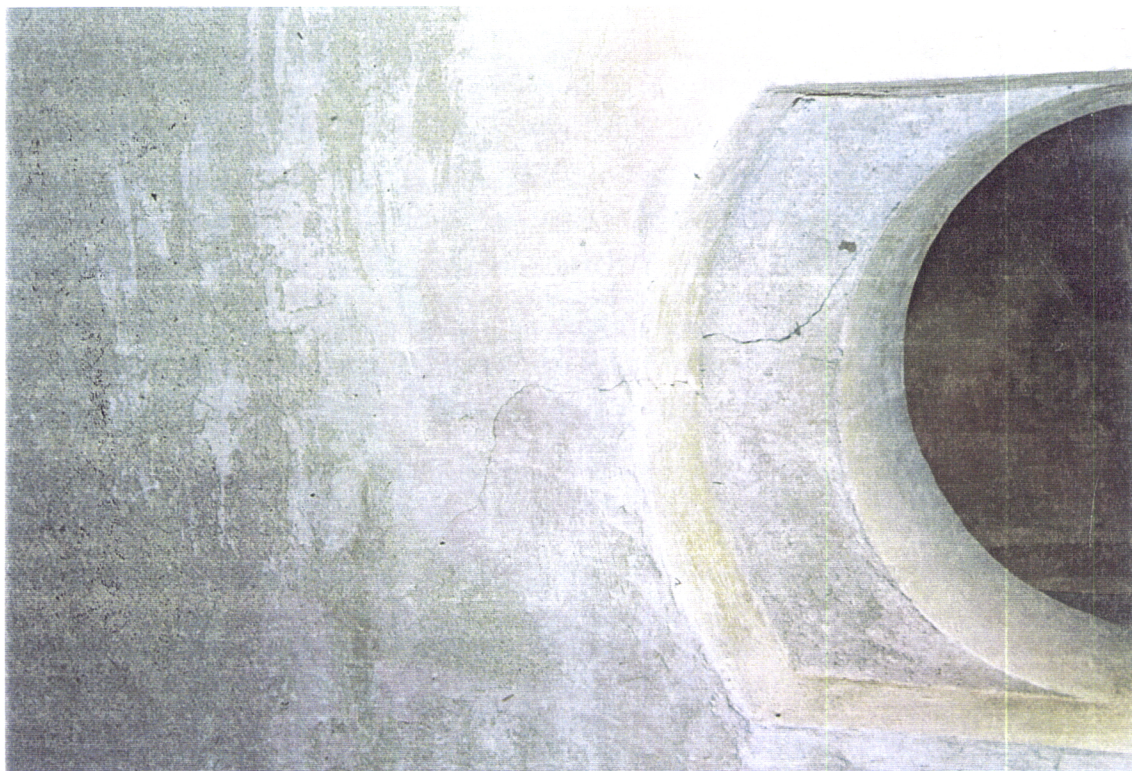
Fig. 9.25 – Igreja de S. Francisco de Évora. 2º tramo da galeria Norte: fenda no arco de comunicação com o terceiro tramo

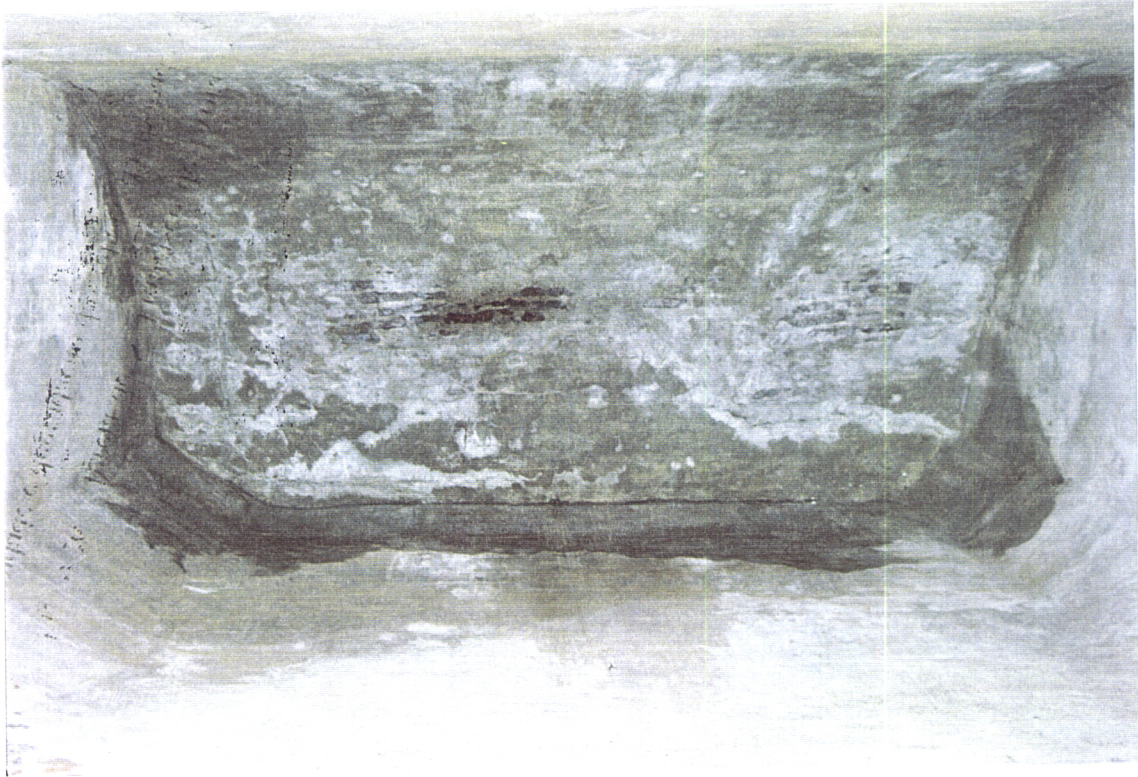
Fig. 9.26 – Igreja de S. Francisco de Évora, 3º tramo da galeria Norte: manchas de humidade e degradação dos reboco da abóbada e paredes

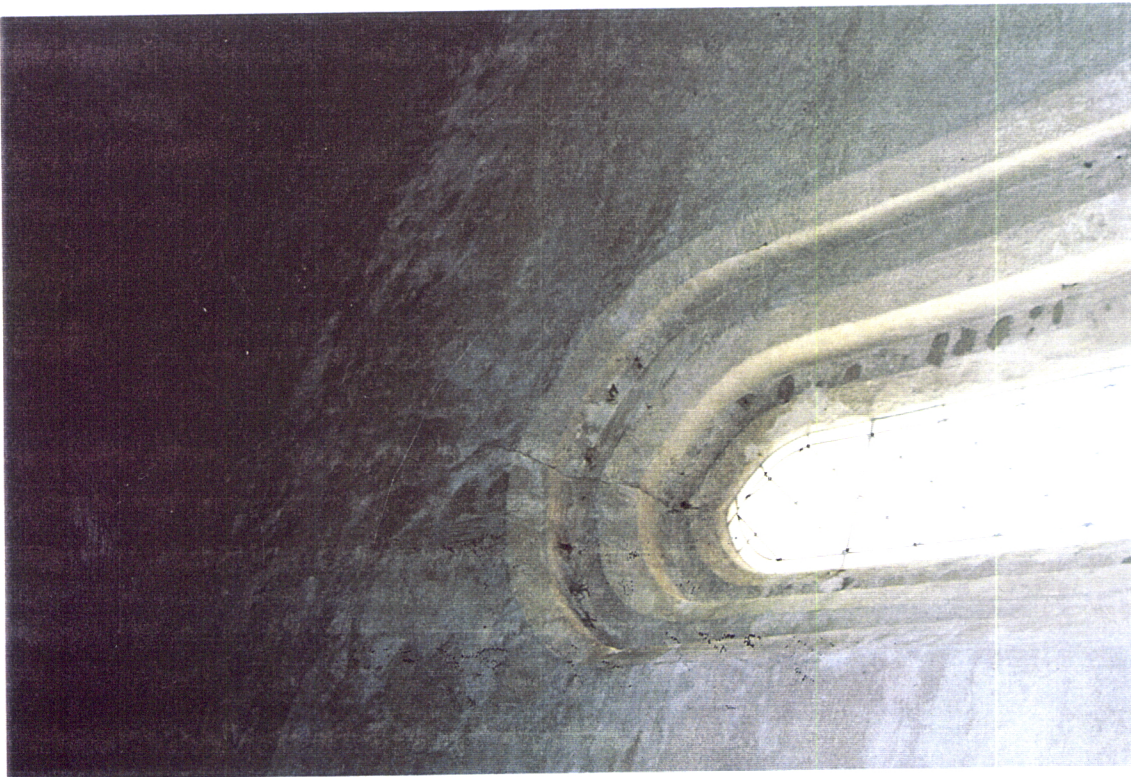
Fig. 9.27 – Igreja de S. Francisco de Évora. 3º tramo da galeria Norte: fenda com origem no fecho do arco da fresta exterior

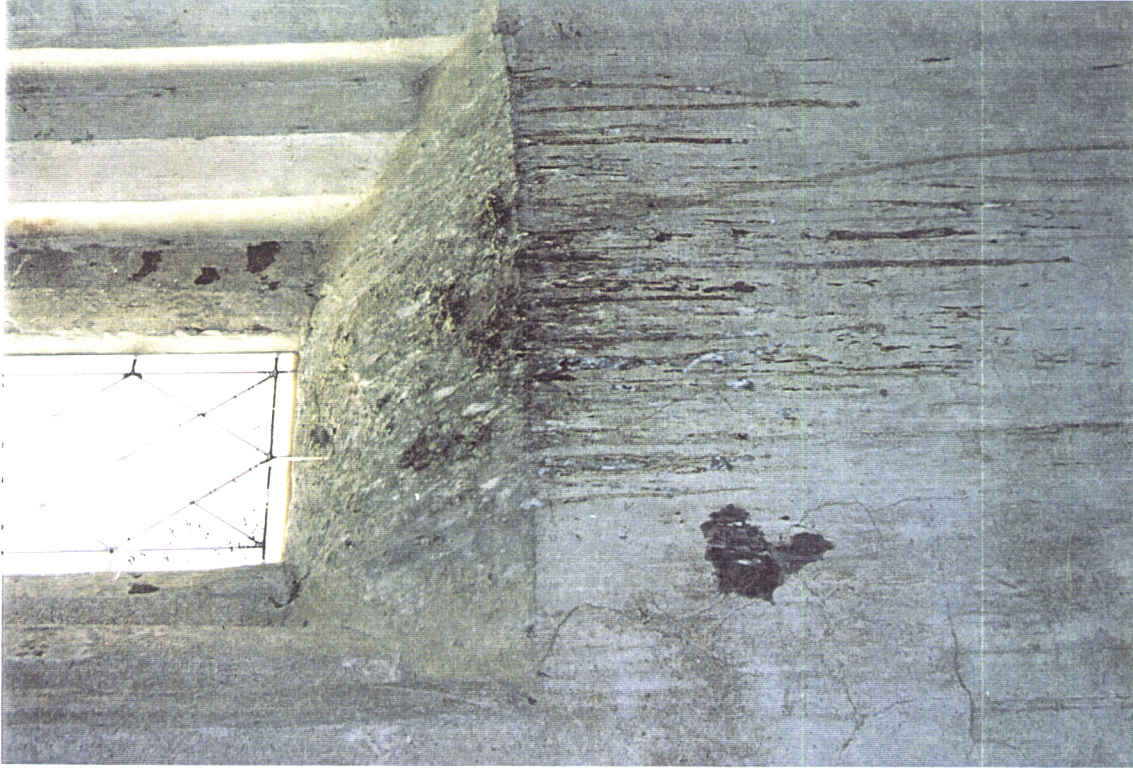
Fig. 9.28 – Igreja de S. Francisco de Évora. 3º tramo da galeria Norte: deposição de guano de pombo no parapeito da fresta exterior

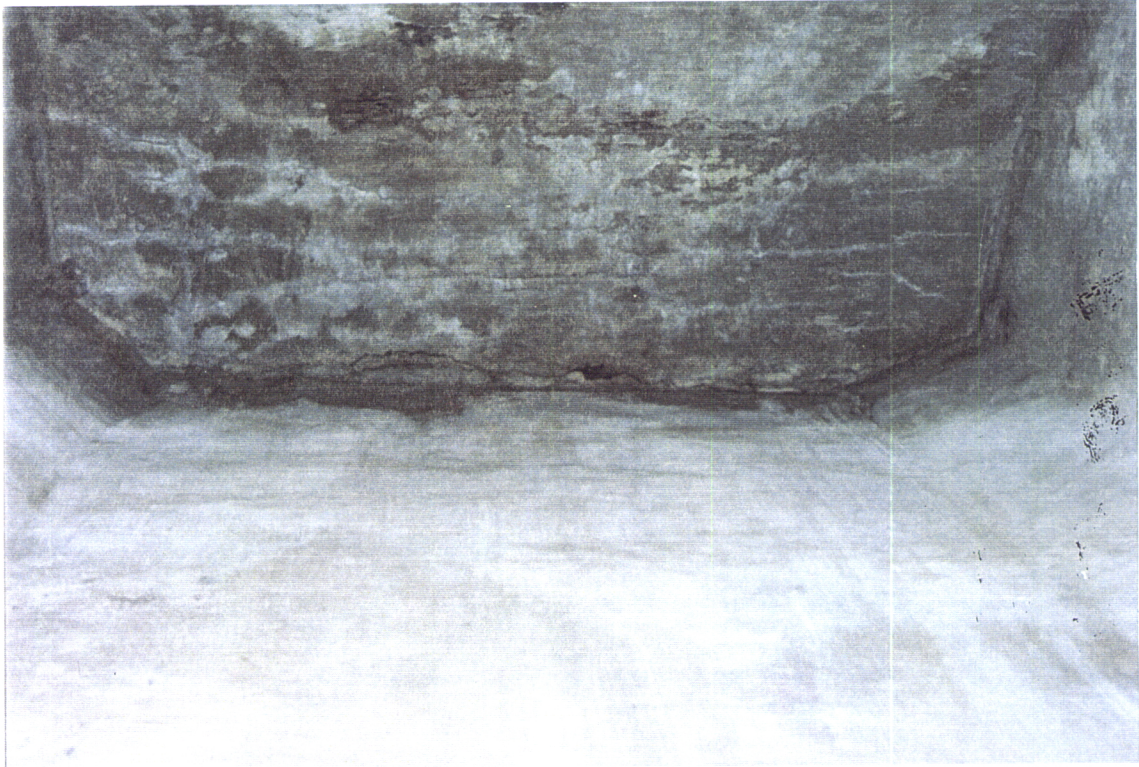
Fig. 9.29 – Igreja de S. Francisco de Évora. 4º tramo da galeria Norte: humidade e degradação do reboco da abóbada e paredes
