## ANEXOS

LEVANTAMENTO DAS FACHADAS EM AZULEJO NA ÁREA CLASSIFICADA PELA UNESCO COMO PATRIMÓNIO MUNDIAL.

FICHAS DE ANÁLISE DAS FACHADAS DOS EDIFÍCIOS DA FRENTE URBANA RIBEIRA/BARREDO.

Levantamento efectuado por Antónia Nolas Agosto 2001. Faz parte integrante da monografia: O Azulejo e a Imagem Urbana no "Centro Histórico" do Porto. Patologia e Propostas de Conservação

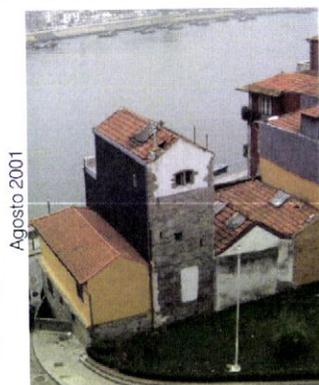
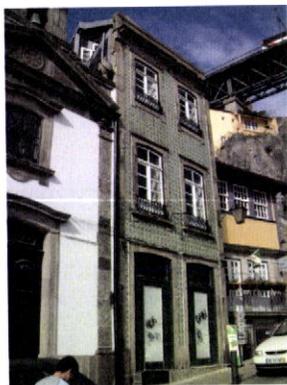
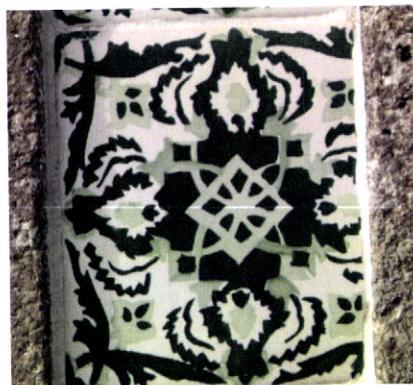
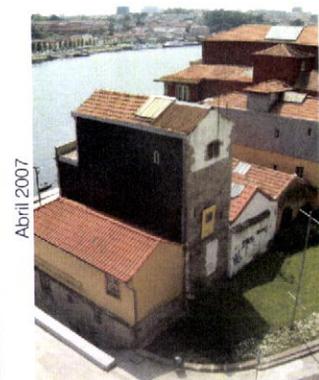
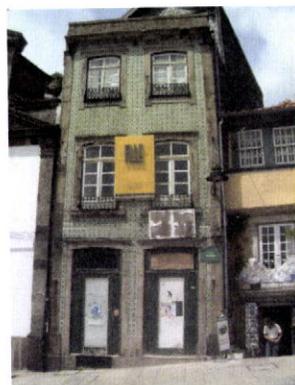
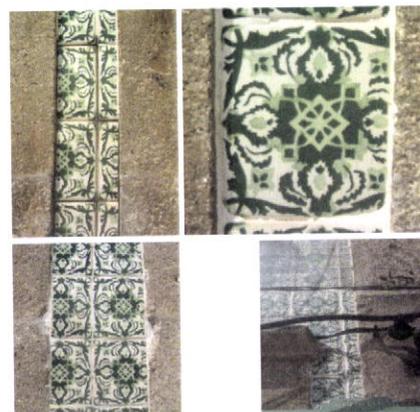
Fotografias das principais anomalias visíveis macroscopicamente

Abril 2007 – O facto deste edifício se encontrar aparentemente devoluto, facilita a sua rápida degradação. O facto de existir uma placa de identificação de uma empresa de recuperação na fachada principal (e nas traseiras), de grandes dimensões e colocada de forma arbitrária e uma outra que parece ser um aviso de obras, torna ainda mais evidente a falta de cuidado e o desprezo por este edifício nitidamente abandonado. Quanto às obras na cobertura, elas existiram mas de uma forma provisória, tendo sido colocada uma chapa zincada pintada à cor da telha e uma outra chapa ondulada plástica a substituir um lanternim em vidro que existia para a caixa de escadas.

Quanto á proposta de intervenção nos elementos cerâmicos, parece-nos conveniente uma limpeza geral ao revestimento e levantamento do cimento branco colocado entre as juntas e o tratamento de todas as juntas com uma argamassa pobre á base de cal e areia. Esta deverá ser fina, composta por cal apagada, saibro fino argiloso, areia do rio, óxido de zinco e água destilada. Pode ser adicionada à argamassa um pouco de pigmento neutro de modo a que, depois de secas, as juntas não sejam demasiado claras, destacando-se do conjunto. Esta argamassa deve ser aplicada à trincha e depois de seca, removida com uma esponja húmida, papel macio absorvente ou estopa macia. Por enquanto os elementos cerâmicos não apresentam outro tipo de anomalia

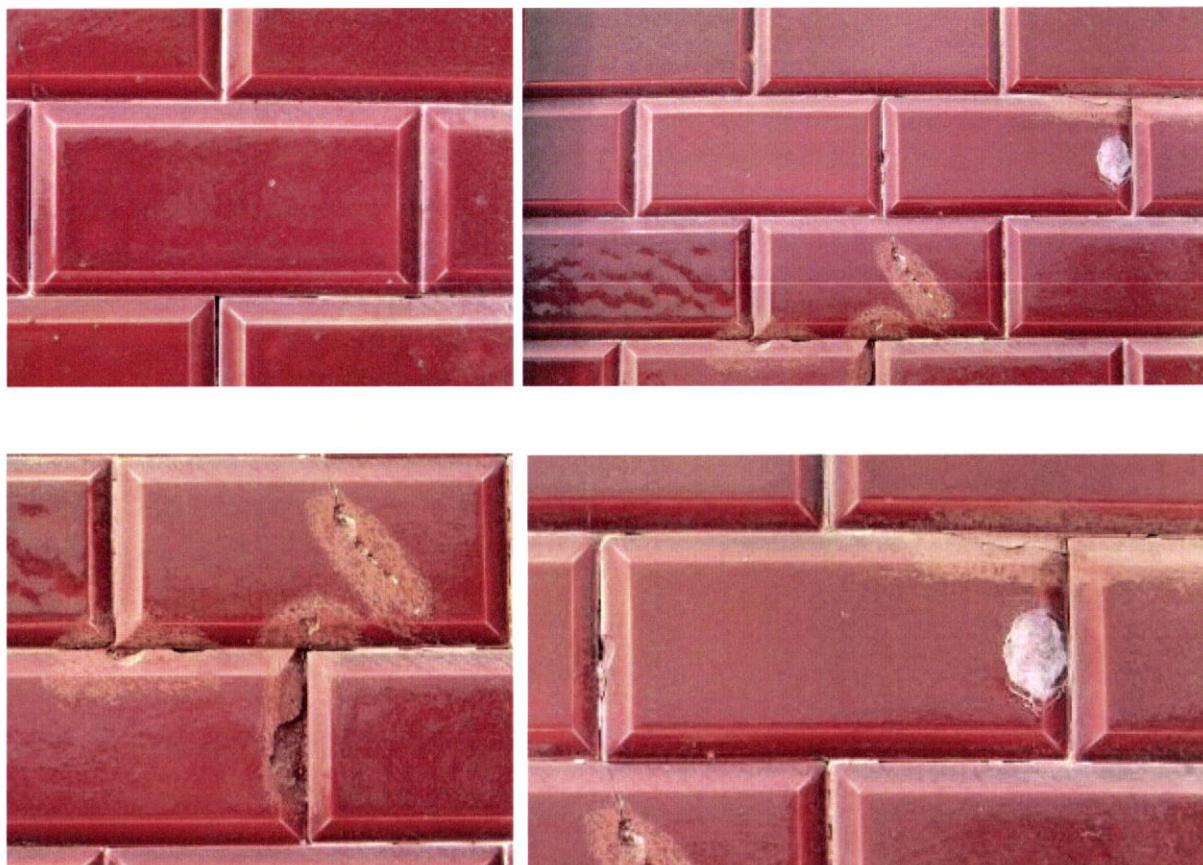
Fotografias das principais anomalias visíveis macroscopicamente

Não se verificam anomalias graves nos elementos cerâmicos. Existe apenas pontualmente o caso documentado nas fotografias em baixo, de três elementos cerâmicos danificados (porquê?) e a tentativa de colmatar esse dano através de uma pintura pontual.

A única intervenção proposta é a limpeza pontual e superficial nos elementos intervencionados e a reparação desse restauro mal executado de uma forma mais correcta. Esta limpeza poderá ser feita por processos mecânicos ou por via húmida. A limpeza por via mecânica deve ser feita com o auxílio de um bisturi. Já a limpeza por via húmida poderá ser efectuada de diversas formas: com água destilada, à temperatura de cerca de 75°C, para amolecer o adesivo e facilitar a remoção do mesmo; ou utilizado um solvente orgânico, como por exemplo *trissolve*, *acetona*, etc. A consolidação pontual, deverá ser feita a pincel com um consolidante orgânico, emulsão de *Plexigum N80* ou *Paraloid B72* em *acetona*. O preenchimento de falhas e lacunas deverá ser efectuada com argamassa fina à base de cal apagada e farinha de sílica. Neste caso, a pintura deverá ser feita sempre que possível com o auxílio de pigmentos inorgânicos compatíveis com a argamassa utilizada. Poderá recorrer-se ao uso de pasta sintética em vez desta argamassa à base de cal, dependendo das condições atmosféricas a que o revestimento está sujeito. Neste caso tanto se poderá utilizar tintas acrílicas como pigmentos de *Plextol*

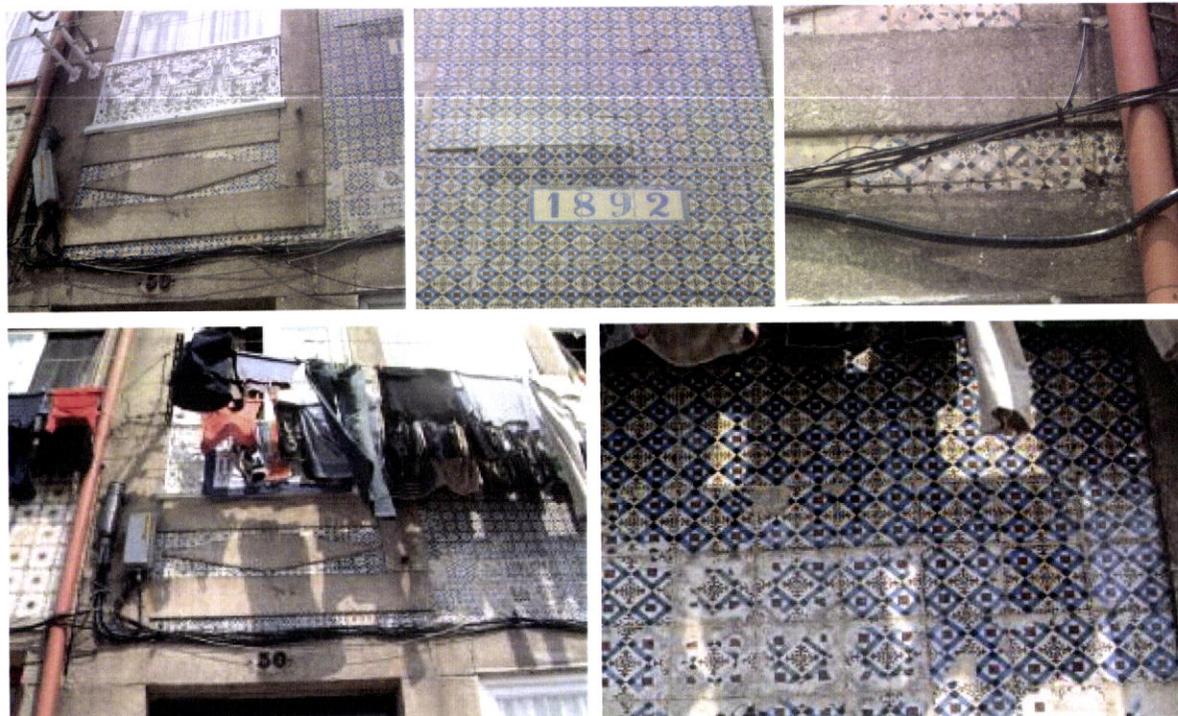
Fotografias das principais anomalias visíveis macroscopicamente

**Observações:** Degradação acentuada do revestimento nestes últimos cinco anos.

- No caso de azulejos soltos, o preenchimento de lacunas poderá ser feito com gesso de dentista, somente depois de isoladas as superfícies de fractura. Em pequenas lacunas e/ou falhas de vidro poderá ser utilizada pasta sintética.

Todos estes tratamentos deverão ser efectuados por técnicos qualificados. Devem ser novamente avaliadas todas as anomalias existentes e proceder-se à execução de um caderno de encargos para a descriminação mais pormenorizada, com as necessárias adaptações nos tratamentos propostos que se considerem as mais correctas ao caso.

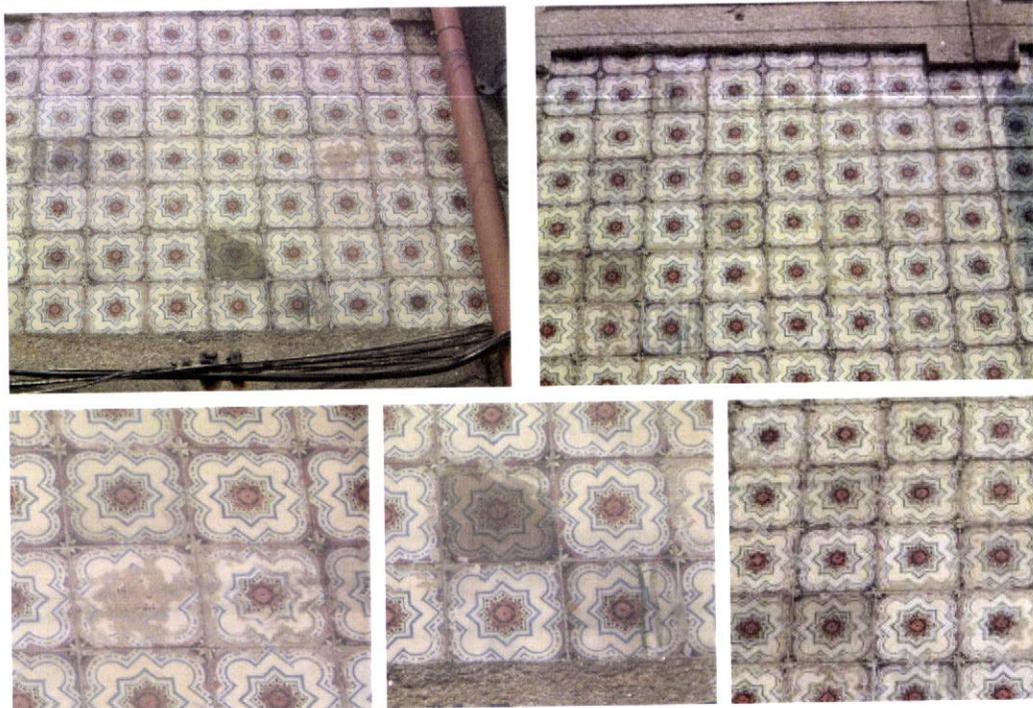
Fotografias das principais anomalias visíveis macroscopicamente

**Observações:** Degradação acentuada do revestimento nestes últimos cinco anos.

- Limpeza por via húmida que poderá ser efectuada de diversas formas: com água destilada, à temperatura de cerca de 75°C, para amolecer o adesivo e facilitar a remoção do mesmo; ou utilizado um solvente orgânico, como por exemplo *trissolve*, *acetona*, etc. Esta limpeza deve ser feita com muito cuidado principalmente nas zonas onde os azulejos se encontram mais fragilizados. Nos locais onde for necessário poderá recorrer-se à limpeza por via mecânica com o auxílio de um bisturi (por exemplo nos locais onde existe cimento branco no preenchimento de lacunas).

Todos estes tratamentos deverão ser efectuados por técnicos qualificados. Devem ser novamente avaliadas todas as anomalias existentes e proceder-se a adaptações nos tratamentos propostos que se considerem as mais adequadas ao caso.

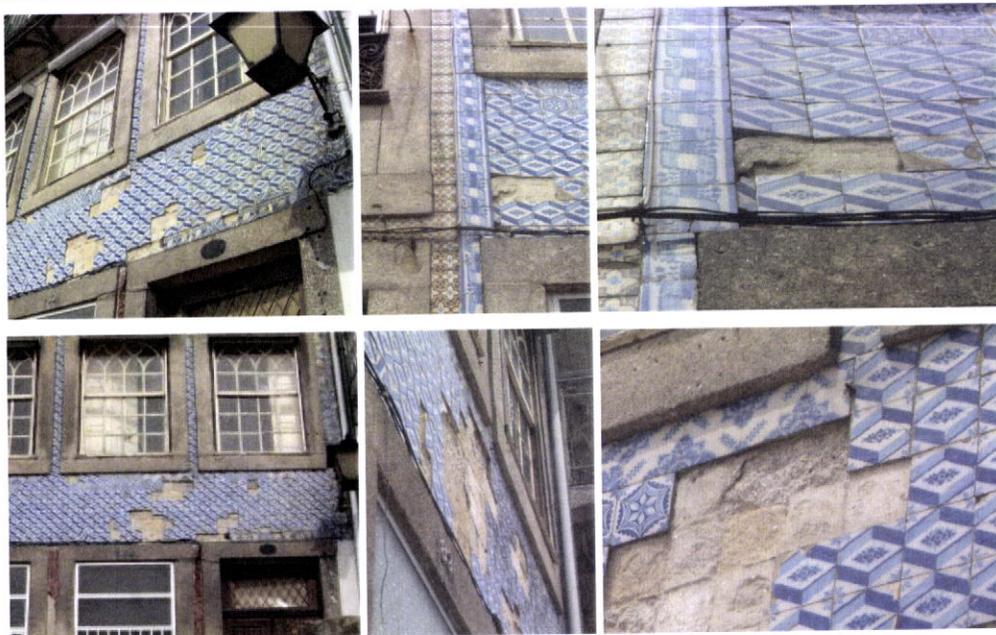
Fotografias das principais anomalias visíveis macroscopicamente

**Observações:** Degradação acentuada com marcas visíveis no revestimento.

- No caso de azulejos soltos, o preenchimento de lacunas poderá ser feito com gesso de dentista, somente depois de isoladas as superfícies de fractura. Em pequenas lacunas e/ou falhas de vidro poderá ser utilizada pasta sintética.

- Recurso ao Banco de azulejos da Casa Tait, para colmatar os azulejos em falta, e/ou execução de réplicas.
- Todos estes tratamentos deverão ser efectuados por técnicos qualificados. Devem ser novamente avaliadas todas as anomalias existentes e proceder-se à execução de um caderno de encargos para a discriminação mais pormenorizada, com as necessárias adaptações nos tratamentos propostos que se considerem as mais correctas ao caso.

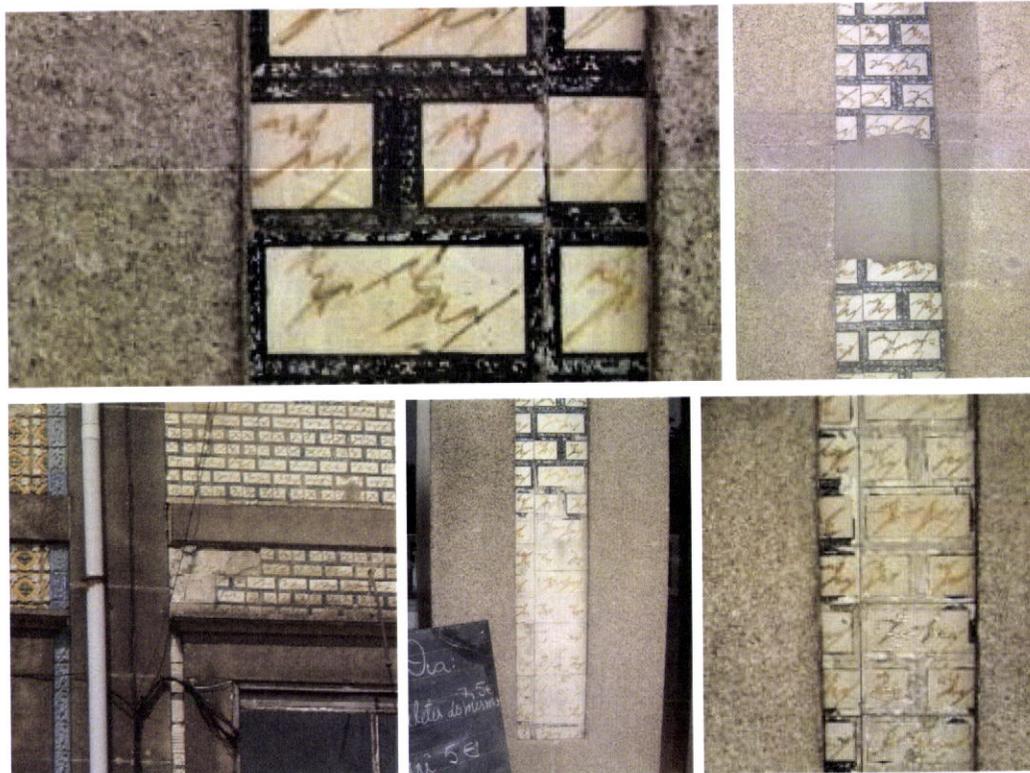
Fotografias das principais anomalias visíveis macroscopicamente

**Observações:** O revestimento cerâmico desta fachada sofreu uma degradação muito acentuada nestes últimos anos (2001 a 2007). Passou de um estado considerado razoável a mau.

Todos estes tratamentos deverão ser efectuados por técnicos qualificados. Devem ser novamente avaliadas todas as anomalias existentes e proceder-se à execução de um caderno de encargos para a discriminação mais pormenorizada, com as necessárias adaptações nos tratamentos propostos que se considerem as mais correctas ao caso.
