**ACESSO DOS CONDICIONADOS DE MOBILIDADE A
EDIFÍCIOS HISTÓRICOS. CASOS DE ESTUDO EM TOMAR**

Trabalho de projecto para obtenção de grau de mestre em Arquitectura

Novembro de 2009

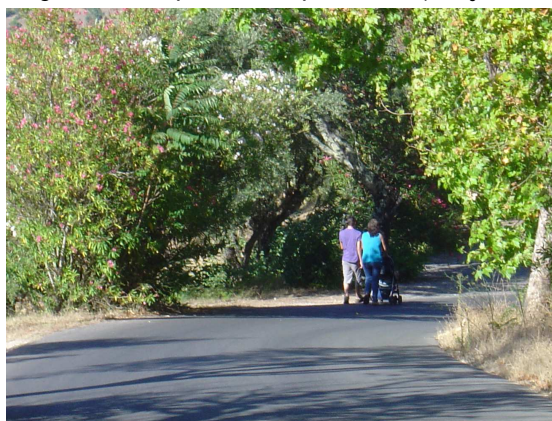
No interior da cidade, apenas existe uma ligação ao Convento através da Av. Vieira Guimarães, não permitindo a circulação nem escoamento do tráfego rodoviário nas melhores condições, tanto no sentido ascendente como descendente. Ao longo desta Avenida é notória a falta de passeios, com excepção do espaço que liga os dois percursos pedonais (Calçada de Santiago e a Calçada de Santo André), localizados no lado sudoeste para quem sobe. Estes percursos destinados aos peões encontram-se desmazelados, esburacados e em certas zonas invadidos pela vegetação, impossibilitando o seu verdadeiro uso obrigando assim, a circulação dos peões pela Av. Vieira Guimarães, aumentando desta forma a sua insegurança (ver Figura 039).

Figura 039 – Tomar, Convento de Cristo. Inexistência de passeios na via de acesso, Av. Vieira Guimarães

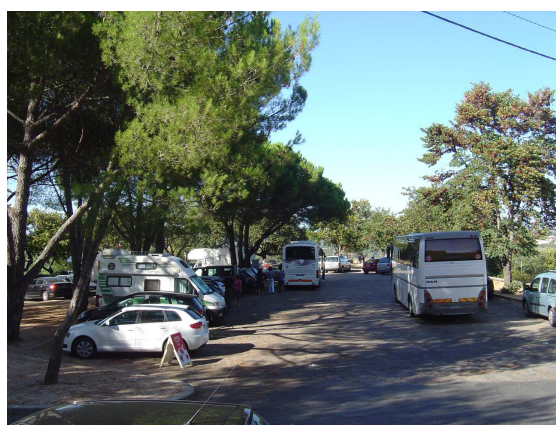
Figura 040 – Tomar, Convento de Cristo. Parque de estacionamento da ala Nascente

Em relação ao parque de estacionamento na zona nascente, sugere-se a colocação de um novo piso, combatendo as imperfeições existentes e simultaneamente facilitando a circulação pedonal e rodoviária. É também necessário delimitar uma zona para veículos turísticos e deficientes (incluindo as grávidas e idosos). No lado norte, recomenda-se o afastamento do estacionamento para o outro extremo da via, com acesso pela Av. Vieira Guimarães e saída pela rua paralela à fachada norte, situado a um 1,5 m abaixo da actual via. Esta alteração permite uma continuação visual com o espaço envolvente, libertando assim a ala norte para uso exclusivo dos peões.

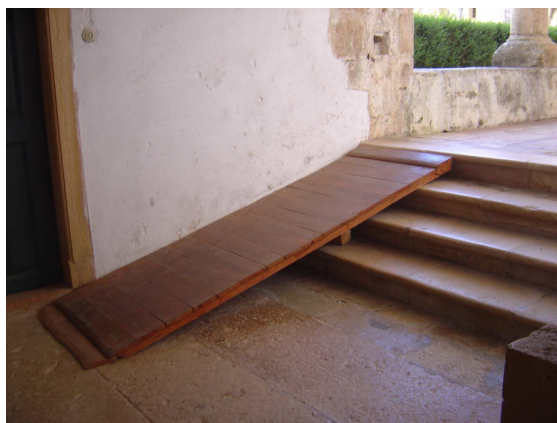
Figura 058 – Tomar, Convento de Cristo. Rampa provisória no corredor do claustro dos Corvos

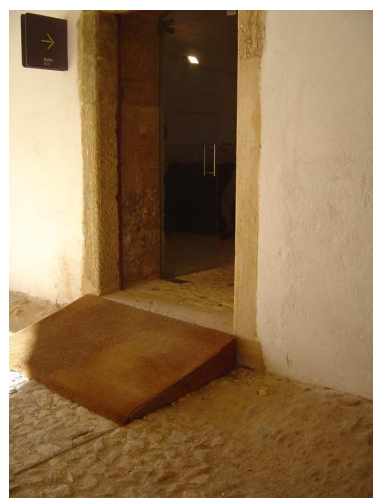
Figura 061 – Tomar, Convento de Cristo. Rampa provisória para a saída

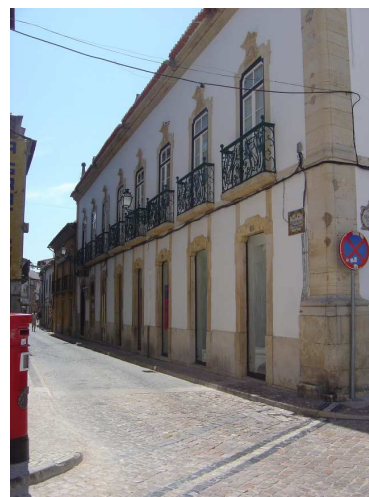
Figura 073 – Tomar, Rua Infanteria 15.
Passeios reduzidos

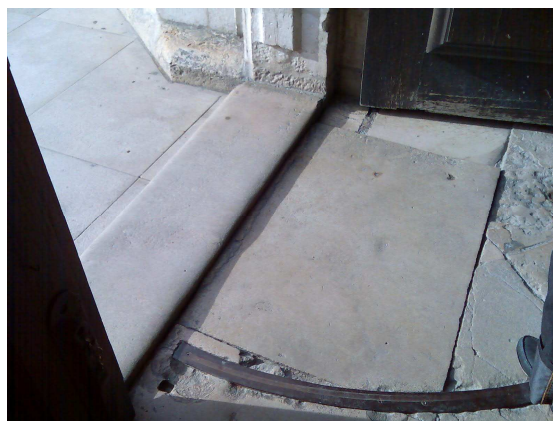
Figura 075 – Tomar, igreja de S. João Baptista. Desnível do interior

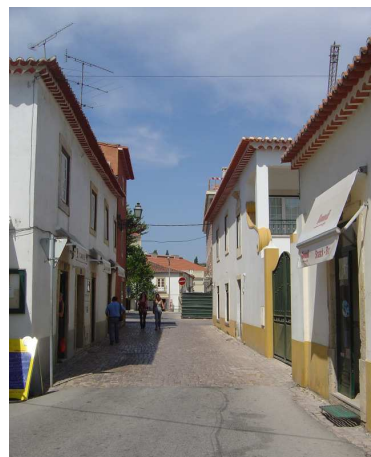
Figura 101 - Tomar, Av. General Bernardo Faria. Notar a inexistência de passeios

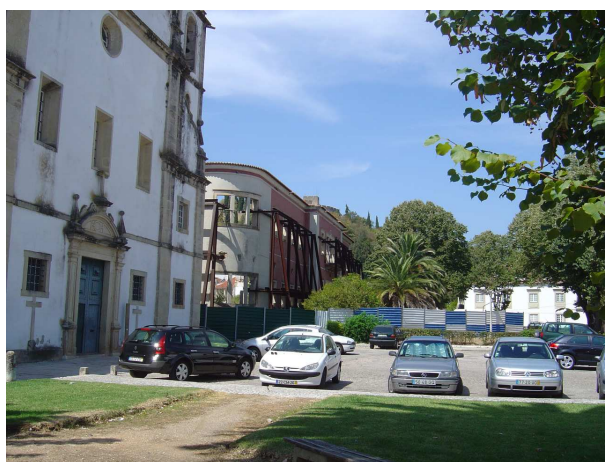
Na envolvente do monumento, verificamos que o adro da igreja é ocupado por um parque de estacionamento, com lugar para cerca de 20 viaturas. Não obstante os problemas de estacionamento existentes na cidade, importa acima de tudo realçar os malefícios causados, quer ao imóvel pela libertação excessiva de CO₂, que contribuiu para a sua degradação, quer às pessoas, colocando-as em perigo quando se deslocam para a igreja, quer ainda ao nível do pavimento, contribuindo para a aceleração da sua degradação (Figura 102).

Figura 102 - Tomar, Igreja de S. Francisco. Estacionamento junto à igreja

Como resultado da análise anteriormente descrita, proponho uma valorização do monumento com o prolongamento da zona verde para o espaço que antecede a frontaria. Restringir o estacionamento apenas a uma faixa perpendicular, que por sinal já existia no extremo sul. Estes novos lugares de estacionamento deveriam estar reservados a pessoas deficientes, que engloba não só os deficientes, mas também grávidas e idosos. (Consultar Desenho 10)

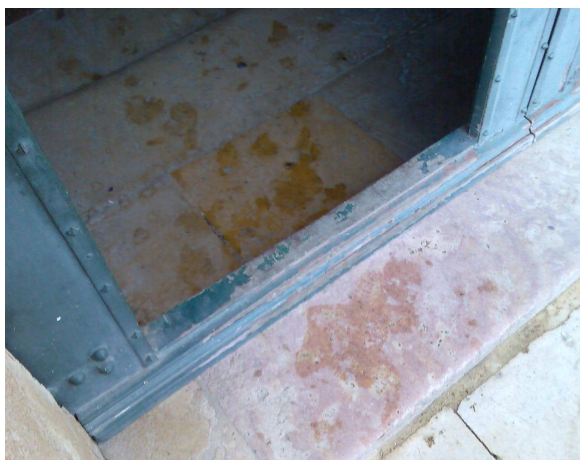
Figura 103 - Tomar, igreja de S. Francisco.
Desnível exterior

Para possibilitar a visita ao maior número de pessoas, proponho a criação de duas rampas, em estrutura metálica, com acabamento em tinta “OXIRON” ou cinza metalizado. Harmonizando o contraste entre a estrutura e a pedra calcária, e não prejudicando a essência do imóvel, podendo ser removida facilmente sem qualquer tipo de danos no mesmo. (consultar Desenhos 10 e 11)

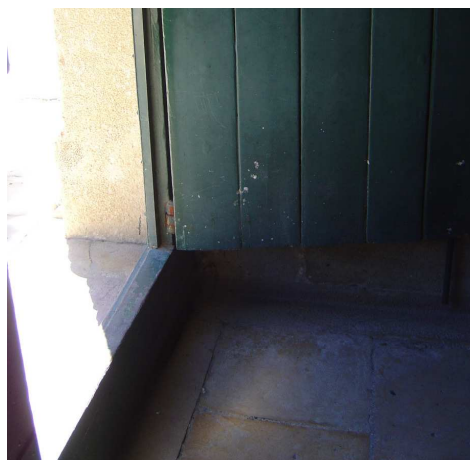
Figura 104 - Tomar, igreja de S. Francisco.
Desnível interior

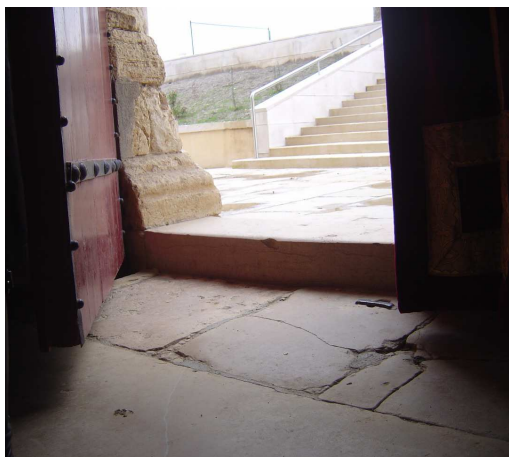
Figura 131 – Tomar, igreja de Sta. Maria dos Olivais. Desnível da entrada principal, para o interior

Para eliminar a barreira arquitectónica de desnível do exterior/interior, sugiro ainda a construção de uma rampa interior, na extremidade noroeste do templo, assim como a construção de novas escadas. (consultar Desenho 13) Ambas as construções ficariam apoiadas nas escadas antigas e a qualquer momento podiam ser retiradas, permanecendo intactas as originais. Note-se que ao nivelar o piso exterior e interior, podem existir infiltrações, para solucionar essa eventualidade, proponho a criação de um sistema de drenagem junto à soleira com grelha em aço galvanizado.

Na rampa aconselho, ainda, o uso de piso tátil no início e no final, assim como a utilização de um corrimão duplo, no fim do qual, se recomenda a aplicação de uma placa em Braille, para auxílio dos deficientes visuais.
