**A ESTATUÁRIA DE PEDRA DOS JARDINS DO PALÁCIO  
NACIONAL DE QUELUZ:  
FORMAS DE DEGRADAÇÃO, ENQUADRAMENTO, TRATAMENTOS E  
AVALIAÇÃO**

**Dissertação de Mestrado em  
Recuperação do Património Arquitectónico e Paisagístico  
Universidade de Évora, 2006**

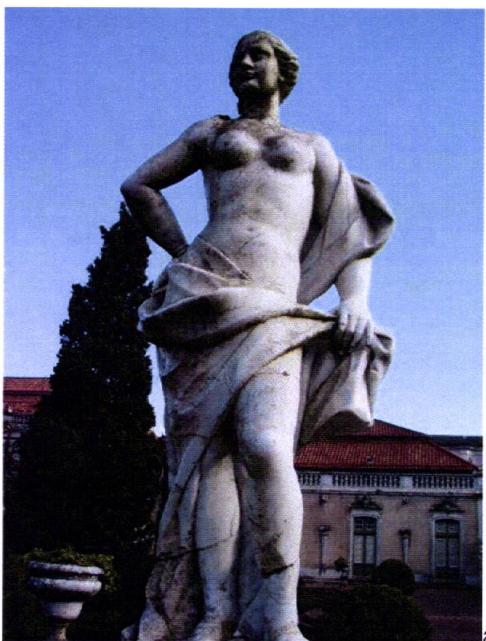
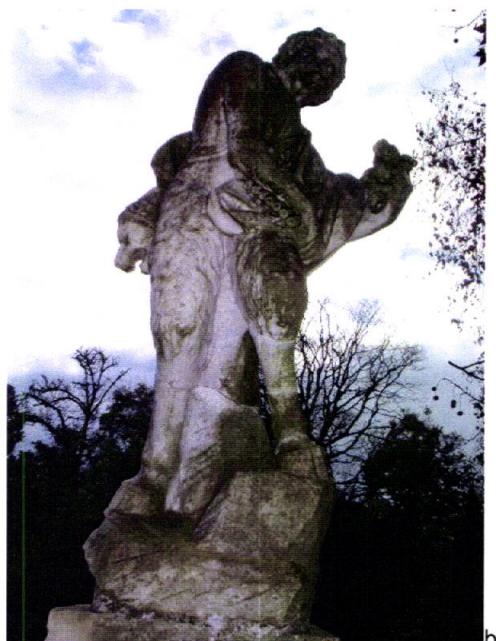
degradação na estátua de Ceres onde a fissuração se relaciona com veios, onde a erosão diferencial desses veios permite a sua melhor visualização. Outro exemplo, já relacionado com antigas fracturas que originaram separação de partes, é a estátua de Vesta [Figura 9 a)].

Figura 9 – a) Estátua 25: Vesta (Janeiro 2003). Intensa fracturação ao nível das pernas; b) Estátua 117: Sátiro ou Deus Pã (Janeiro 2003). Colagens de anteriores restaurações nas pernas

Em qualquer dos casos, tratam-se de zonas de fraqueza, onde é aumentada a superfície da obra exposta ao meio, potenciando o surgimento de outras formas de degradação.

Não se tratando propriamente de uma forma de degradação, mas surgindo na sequência das fracturas, referem-se aqui, devido à grande expressão que adquire nestas estátuas, a existência de elevado número de “cicatrizes”. Trata-se de antigos restauros de colagem de elementos separados, ou seja, de antigas lacunas. Foram utilizados nestes restauros diversos tipos de argamassas. Em algumas peças há uma descaracterização significativa da peça [Figura 9 b)].

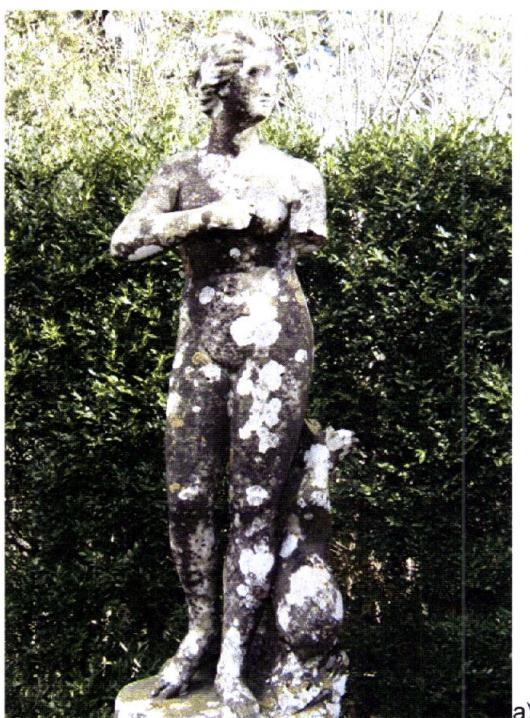
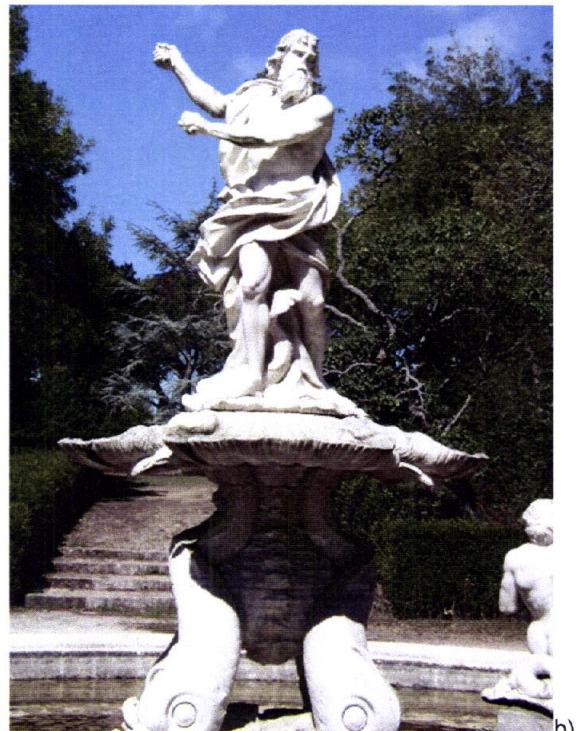
**Figura 10 – a)** Estátua 206: Galateia (Janeiro 2003). Sem o braço esquerdo; **b)** Estátua 300: Neptuno (Janeiro 2003). Sem o tridente.

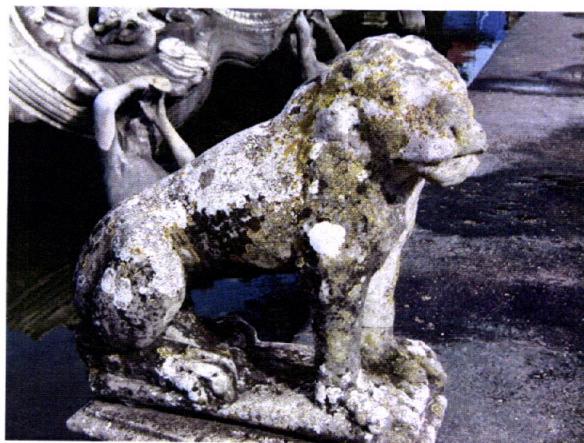
Figura 11 – Estátua 98: Leão (Janeiro 2003). Ausência das formas do rosto.

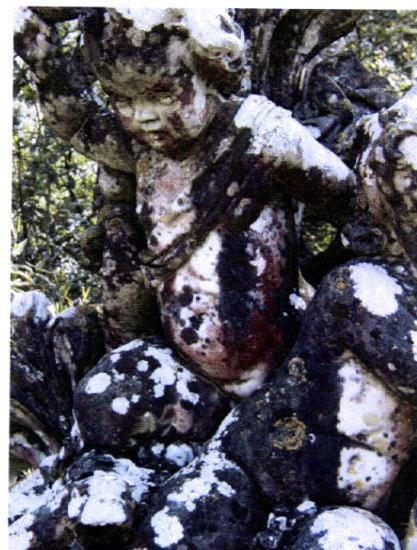
**Figura 15 –** Estátua 208: Fontana com rapazes (Janeiro 2003). São visíveis a intensa colonização biológica e manchas avermelhadas na barriga e rosto do menino.

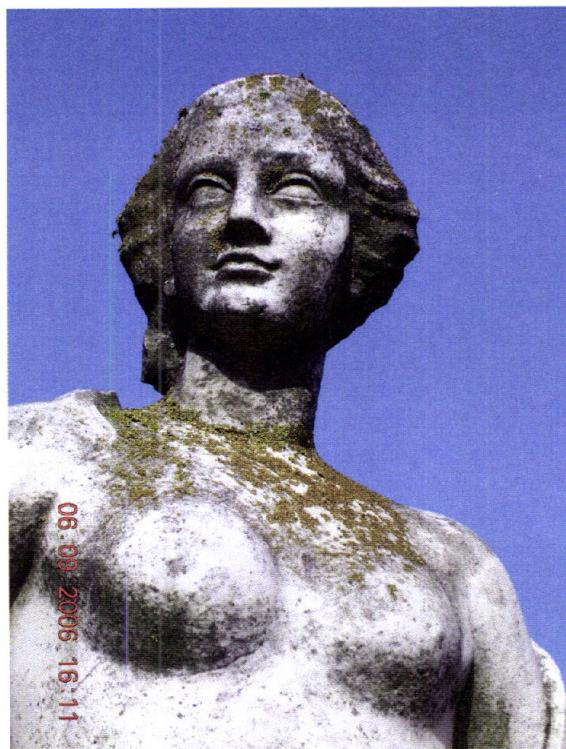
**Figura 26** – Estátua 25: Vesta. Exemplo do segundo estádio de instalação de colonização biológica, em que surgem os líquenes macroscópicos. Destes, os primeiros a surgir são geralmente os líquenes alaranjados folhosos. Note-se as zonas de instalação preferencial, sobre o peito e cabeça.

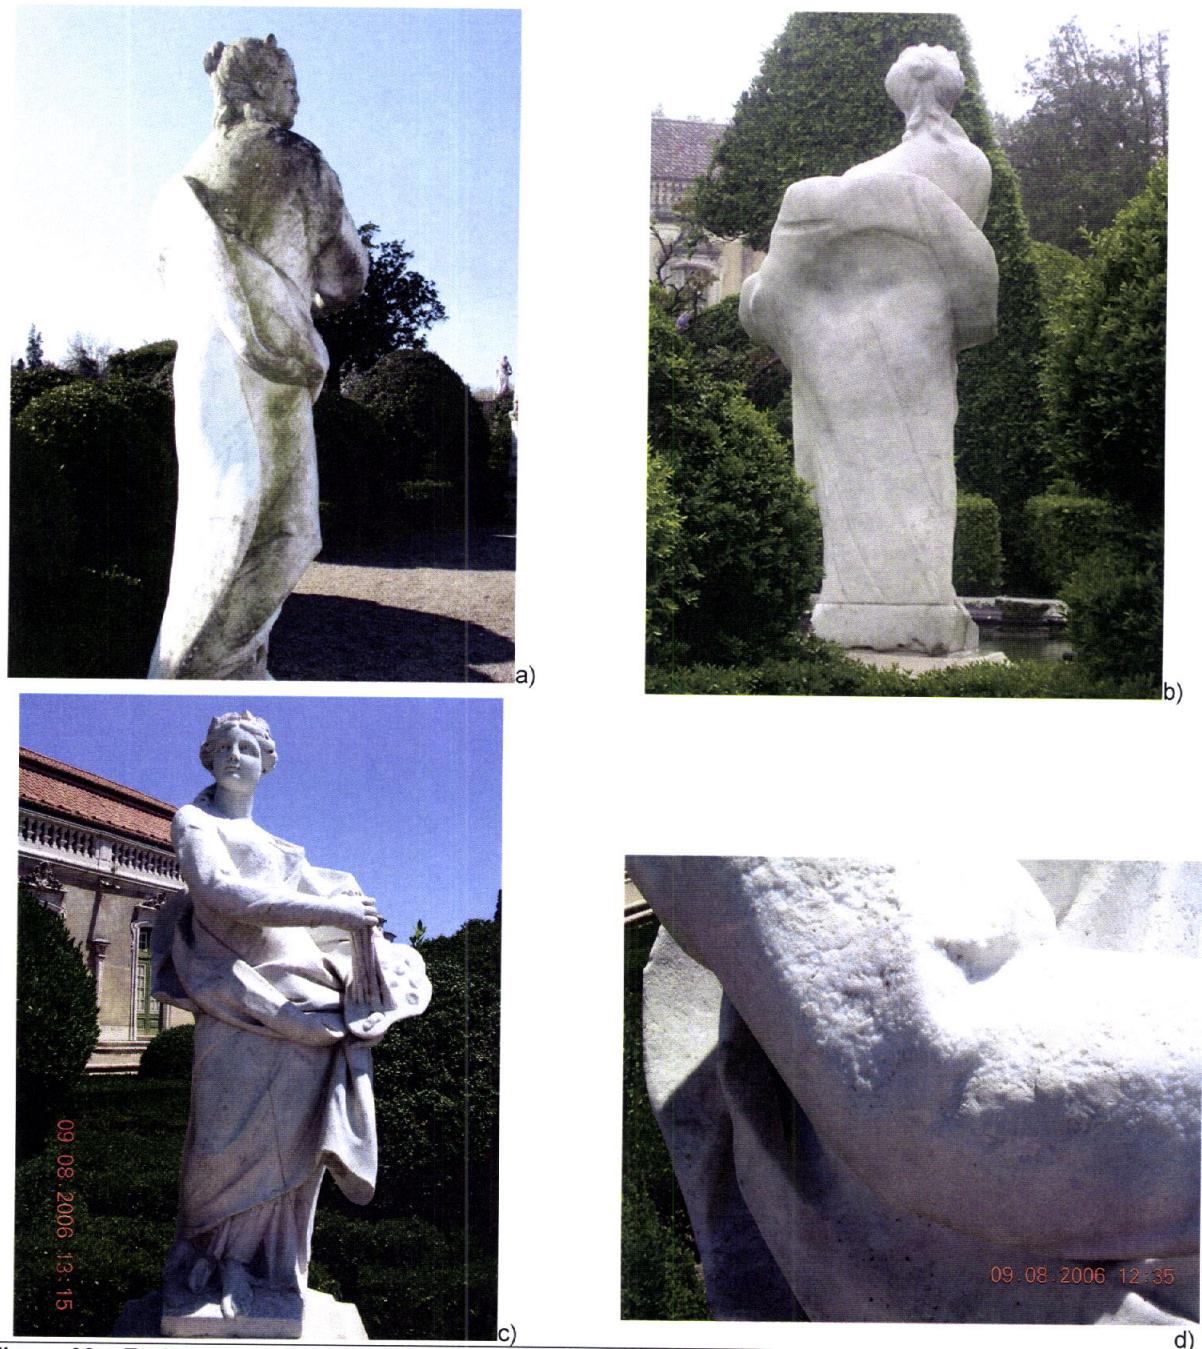
**Figura 66 – Estátua 10: Pintura.** a) Janeiro de 2003. Pormenor das costas onde é visível a colonização biológica intensa; b) Abril de 2004. Aspecto depois da intervenção, também ao nível das costas; c) Agosto de 2006. Aspecto actual, não sendo visível qualquer instalação de colonização biológica; d) Agosto de 2006. Pormenor do aspecto pouco uniforme da superfície da pedra, resultado das várias formas de degradação e das intervenções profundas

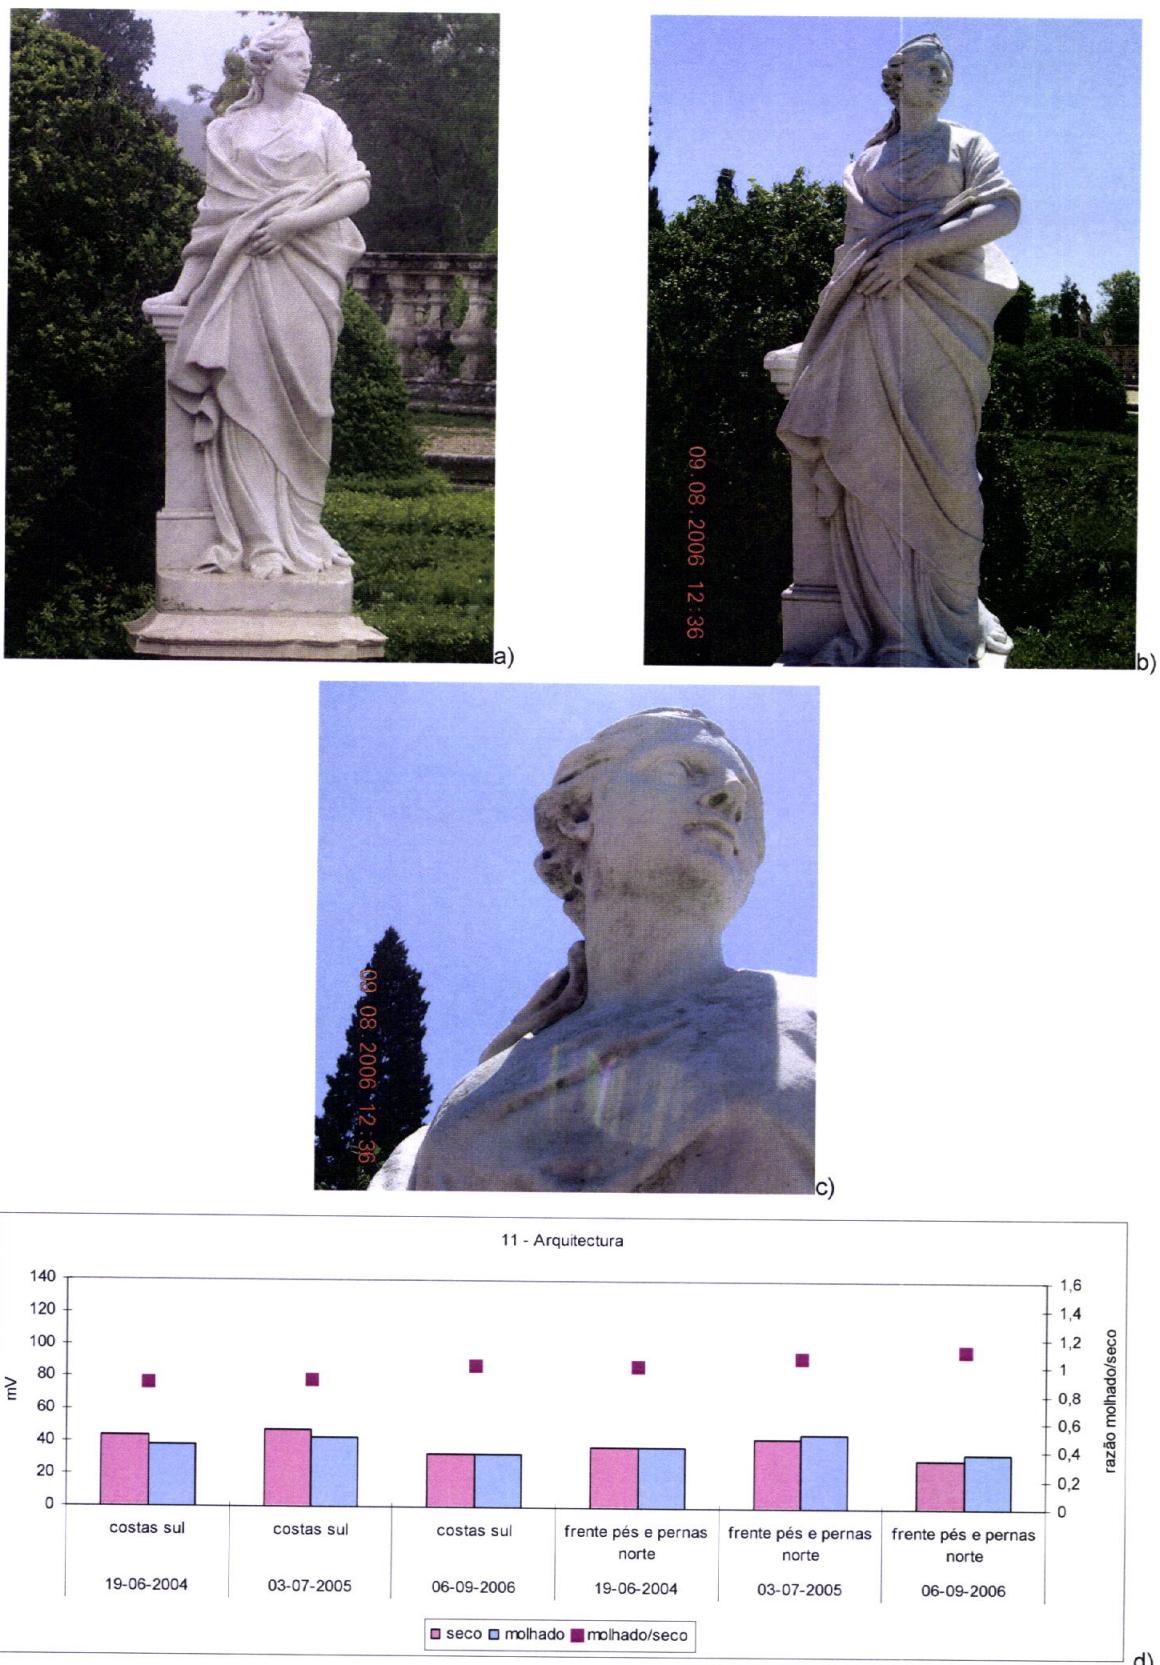
**Figura 67 – Estátua 11: Arquitectura.** a) Abril de 2004. Aspecto limpo; b) Agosto de 2006. No geral com aspecto limpo, mas já com alguma colonização biológica ao nível do peito, orelhas, cabelo e cara; c) Agosto de 2006. Pormenor; d) Monitorização com o Biofinder em duas zonas da estátua. É visível uma tendência ascendente, em ambos os locais, mas ainda muito pouco significativa.

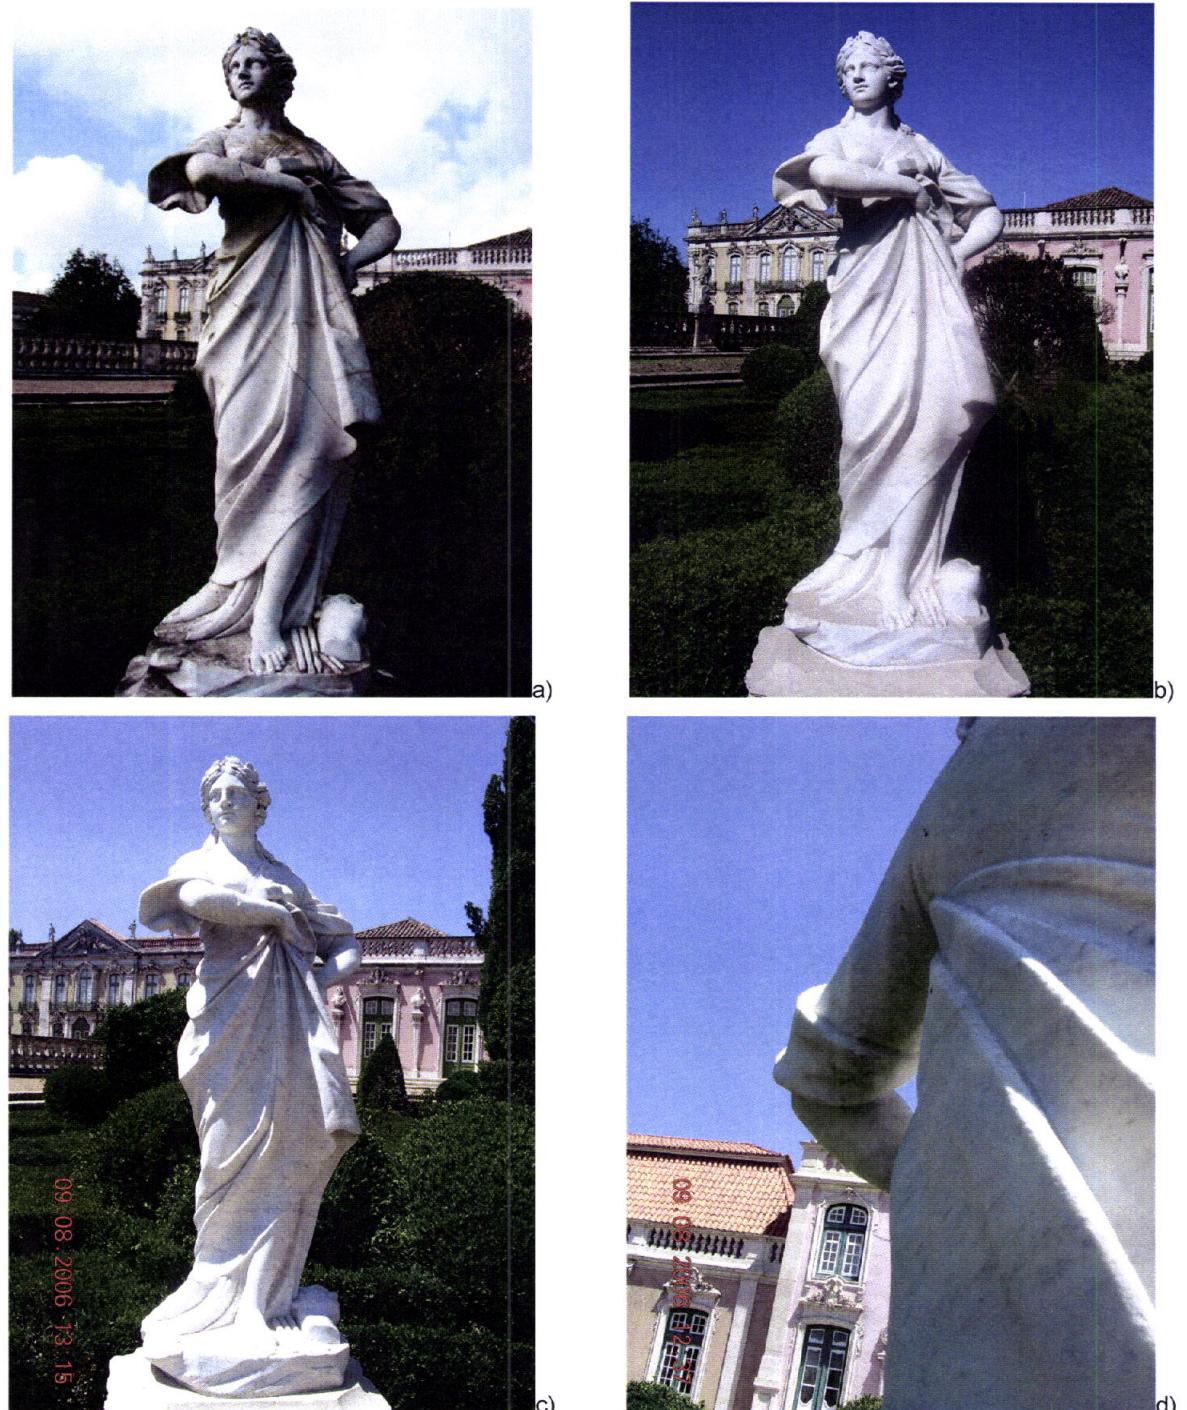
**Figura 68 – Estátua 12: Escultura.** a) Janeiro de 2003. É visível a colonização biológica ao nível do peito e cabeça; b) Abril de 2004. Resultado obtido após intervenção; c) Agosto de 2006. Aspecto actual, genericamente limpo; d) Agosto de 2006. Pormenor de debaixo do braço, evidenciando a existência de colonização biológica.

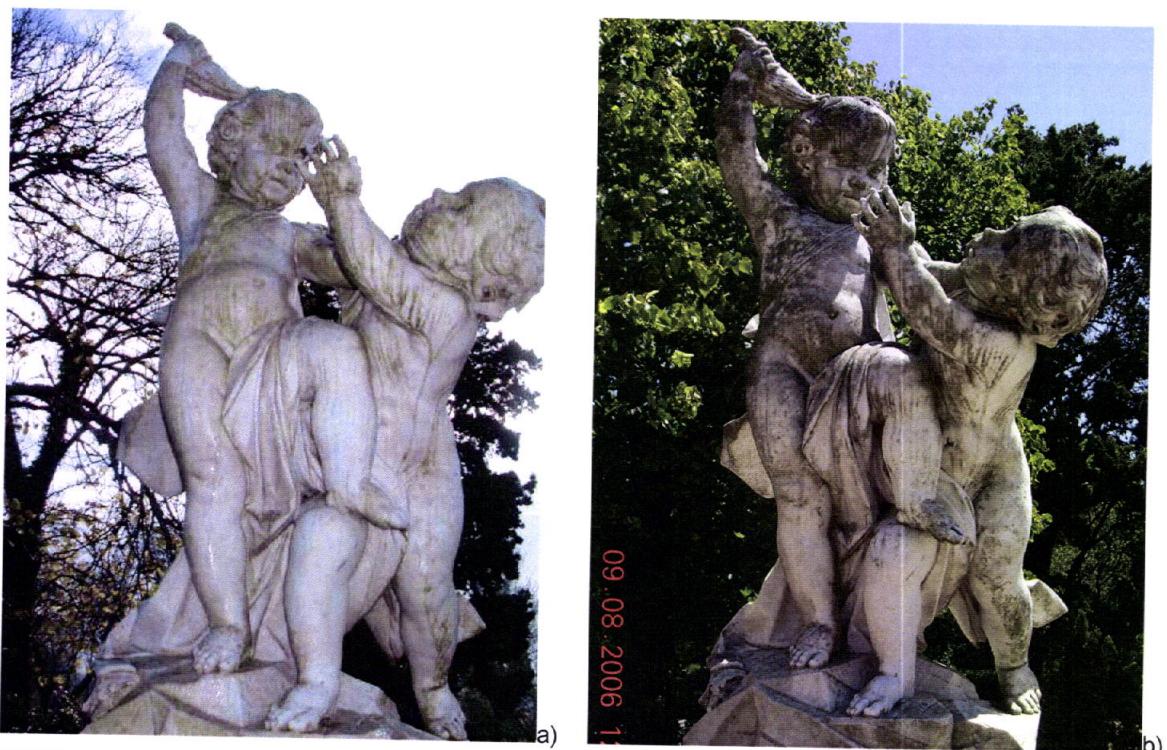
**Figura 72 – Estátua 34: Figura da Infância.** a) Janeiro 2003; b) Agosto 2006. Note-se a grande evolução de colonização biológica, que se concentra principalmente nas zonas superiores das figuras.

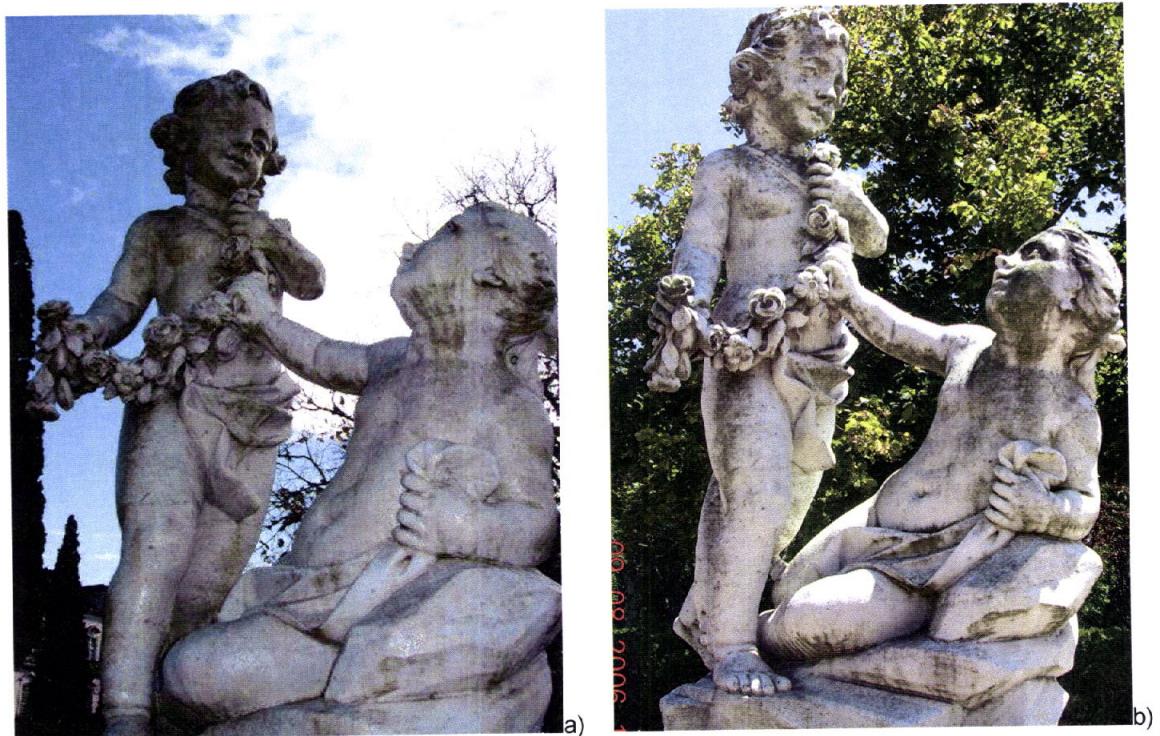
**Figura 73 – Estátua 36: Figura da Infância. a) Janeiro 2003; b) Agosto 2006.** Nota-se uma grande evolução na colonização, principalmente ao nível da cara e peito da figura sentada.

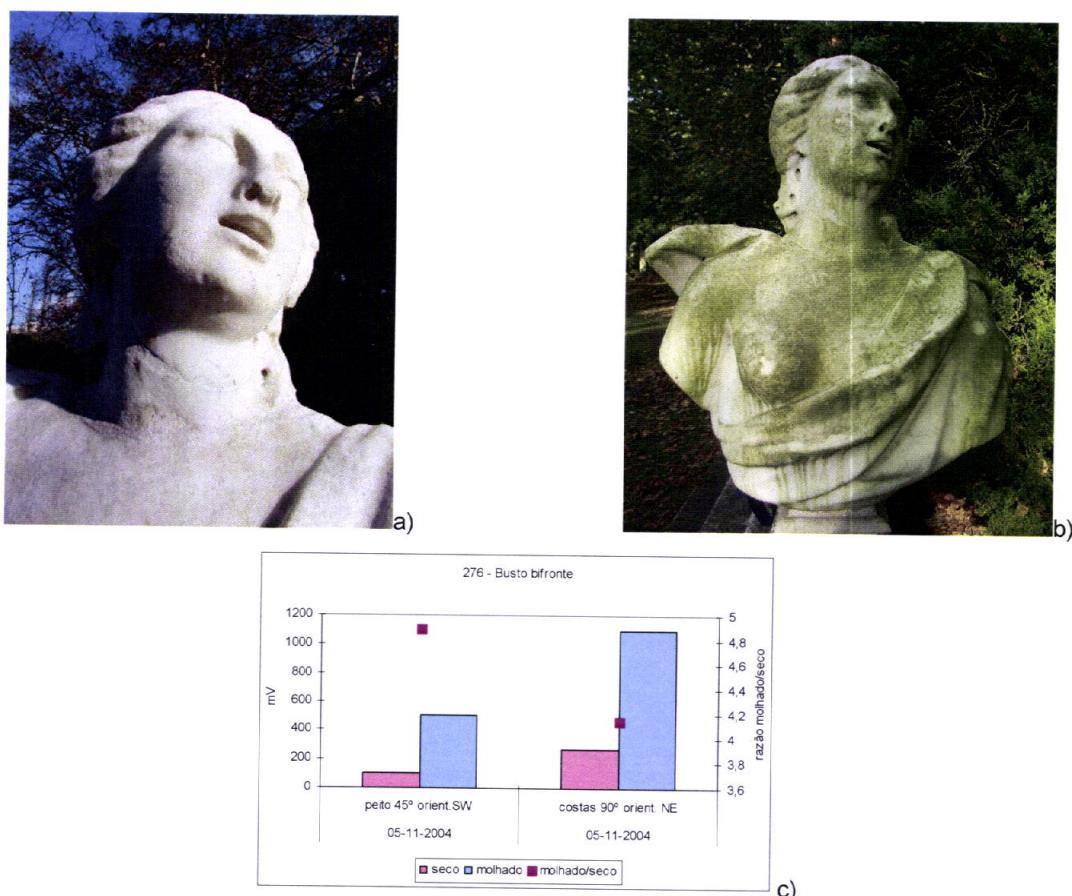
**Figura 76** – Estátua 277: Busto bifronte. a) Janeiro 2003; b) Outubro 2004; c) Medição de actividade biológica com o Biofinder, em duas zonas opostas do busto. Os valores medidos demonstram a vitalidade dos organismos presentes, com valores da razão superiores a 4. Note-se a diferença verificada entre o peito e as costas. No primeiro os valores absolutos são mais baixos que nas costas, mas a razão é superior. As costas apresentam valores absolutos bastante elevados.

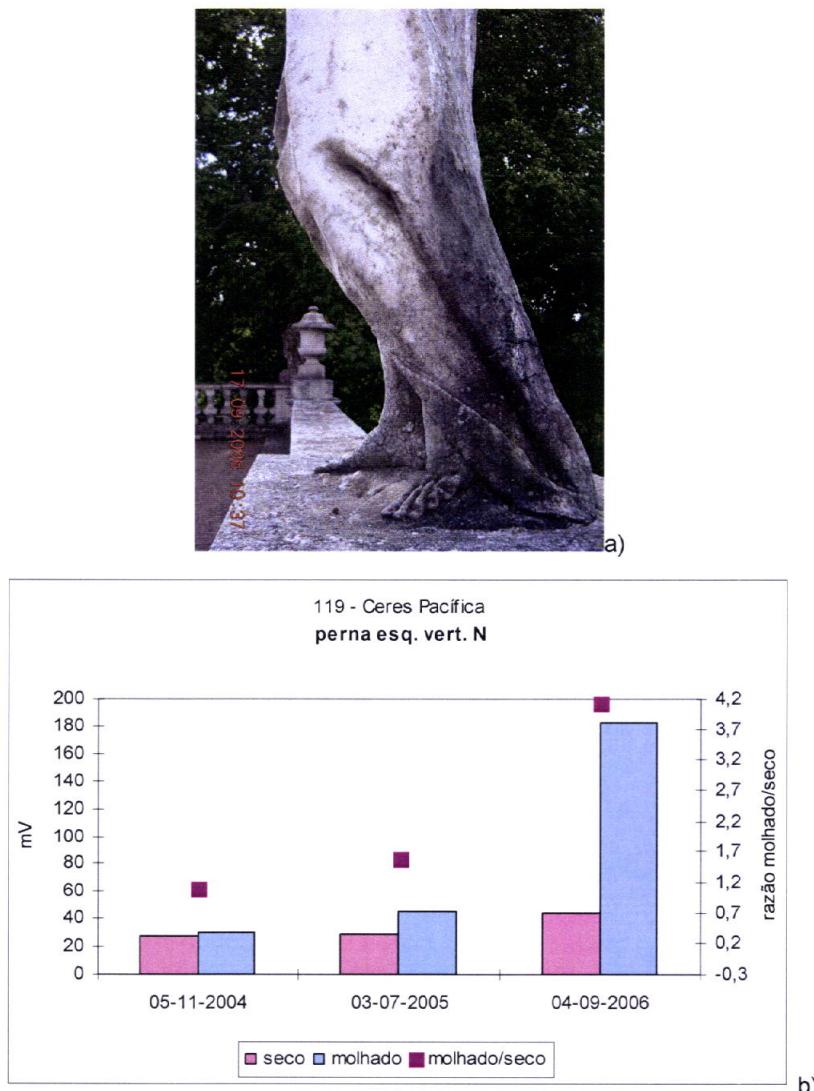
**Figura 92 –** Estátua 119: Ceres Pacifica. a) Setembro 2006. Pormenor da zona medida; b) Medição de actividade biológica com o Biofinder. Observa-se um grande aumento no último ano, demonstrando a instalação da colonização biológica nessa zona.

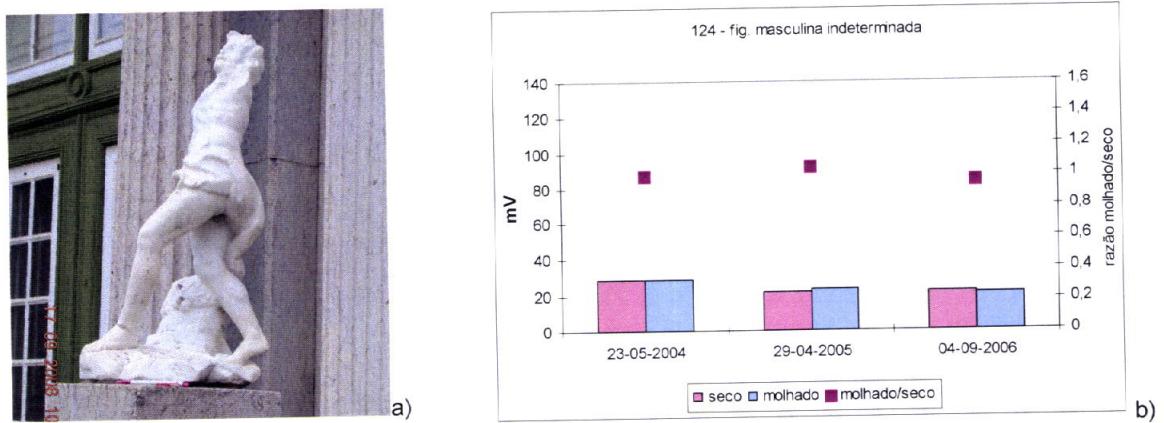
**Figura 97** – a) Estátua 124: Figura masculina indeterminada (Setembro 2006); b) Medição de actividade biológica com o Biofinder. Uma vez que a peça se apresentava totalmente branca, e é de pequenas dimensões, não foram seleccionadas zonas, efectuando-se as leituras em toda a peça. Note-se a ausência de colonização biológica durante os três anos.

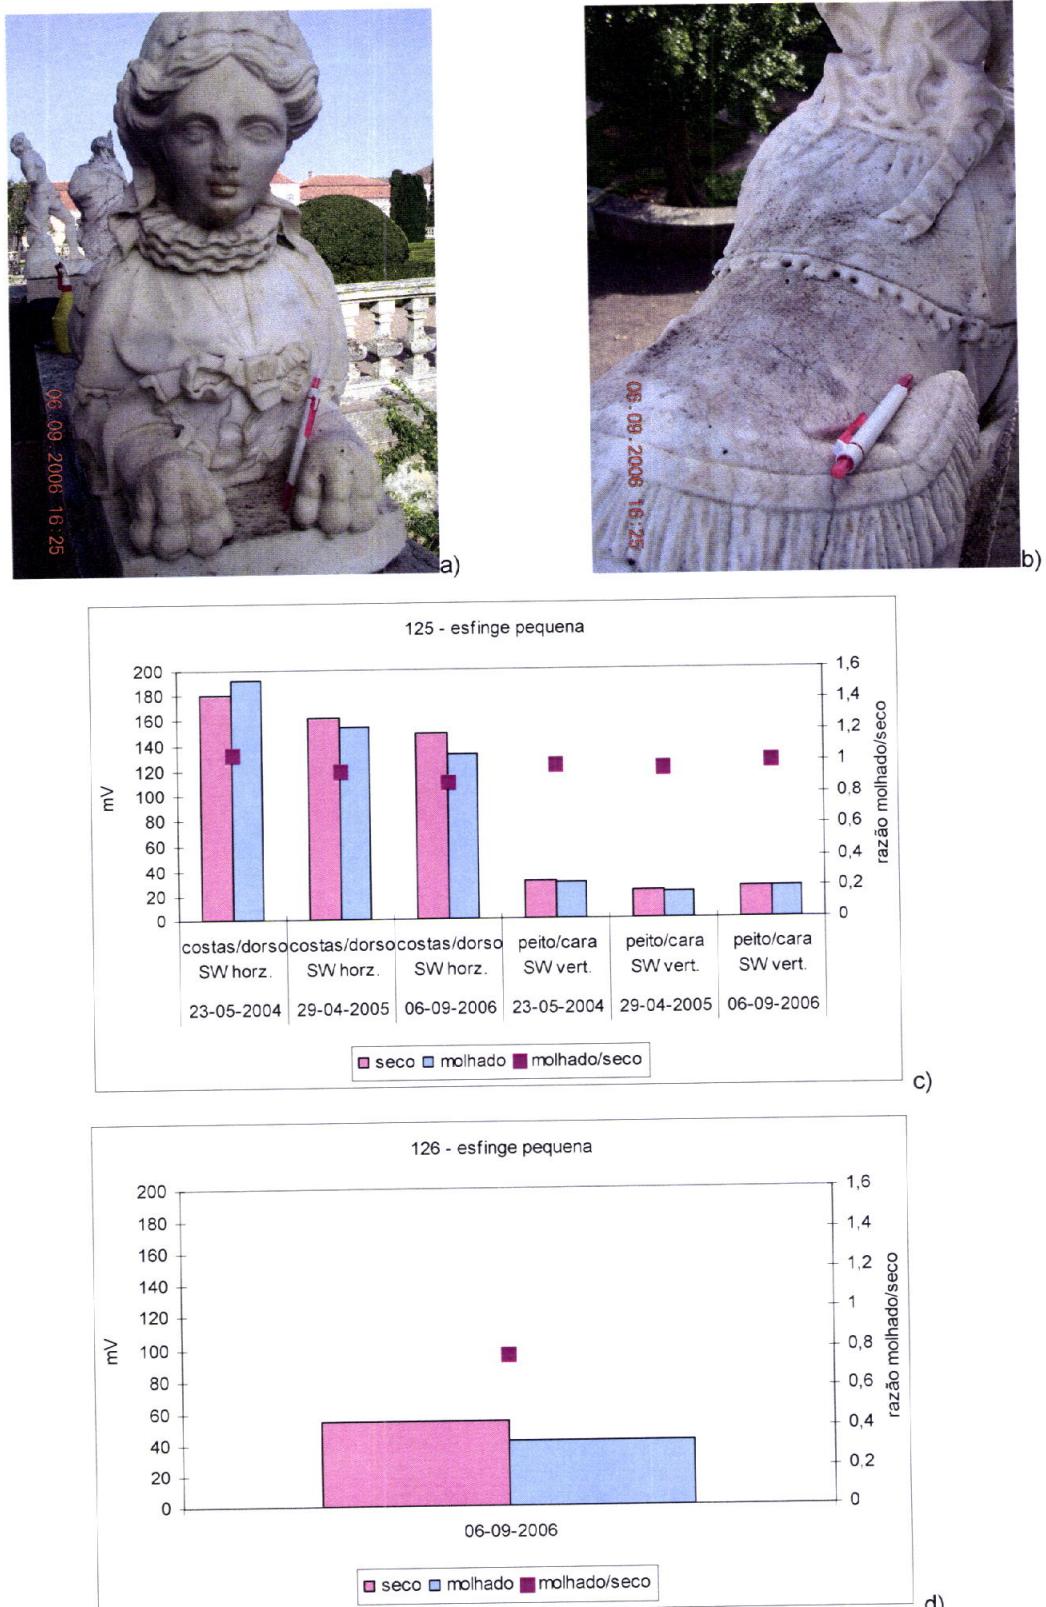
**Figura 98 –** Estátua 125: Esfinge pequena (Setembro 2006). a) Vista da cara e peito; b) Vista do dorso; c) Medição da actividade biológica com o Biofinder nos dois locais indicados; d) Medição da actividade biológica com o Biofinder na esfinge 126, localizada em frente à 125.

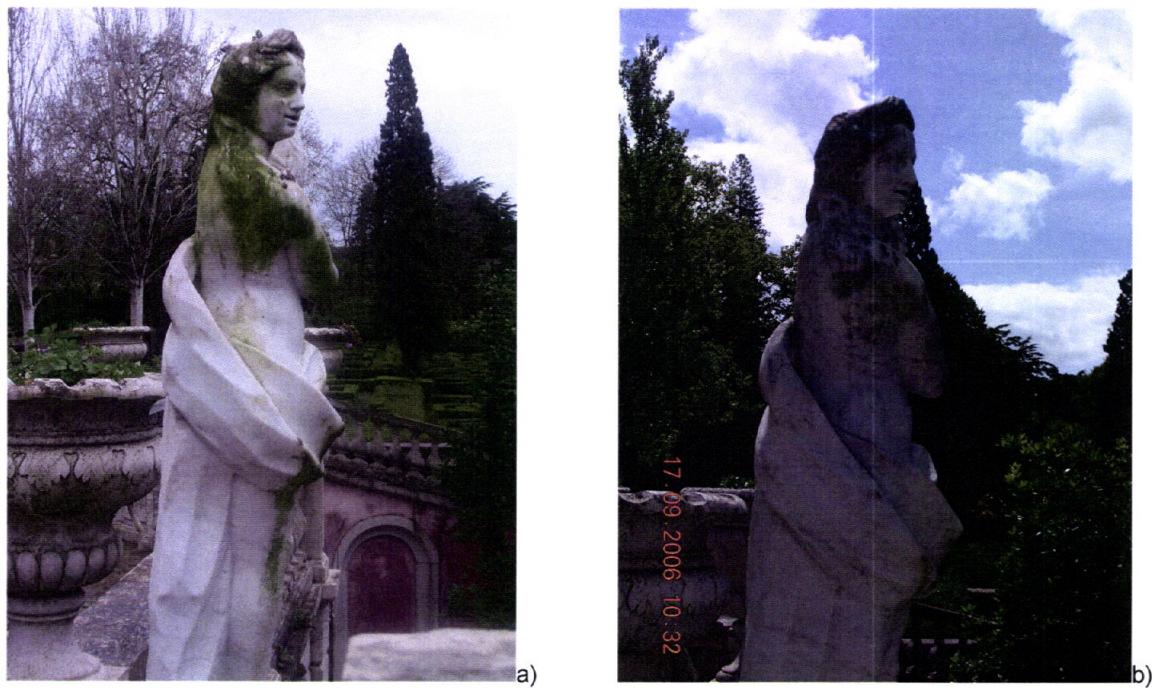
**Figura 103 – Estátua 147: Ceres.** a) Março 2004; b) Agosto 2006. Note-se a existência de colonização biológica franca em 2004, na zona da cabeça e ombro, que se mantém em 2006. Embora em 2006 apresente um tom cinza mais escuro, enquanto que em 2004 apresentava cor verde vivo, o estado da colonização biológica é aparentemente menos grave na foto de 2006
