O Aqueduto da Água da Prata e o Património Hidráulico de Évora

Jorge de Oliveira

RELATÓRIO

Trabalhos arqueológicos na Fonte e Tanque do Rossio de S. Brás - Évora

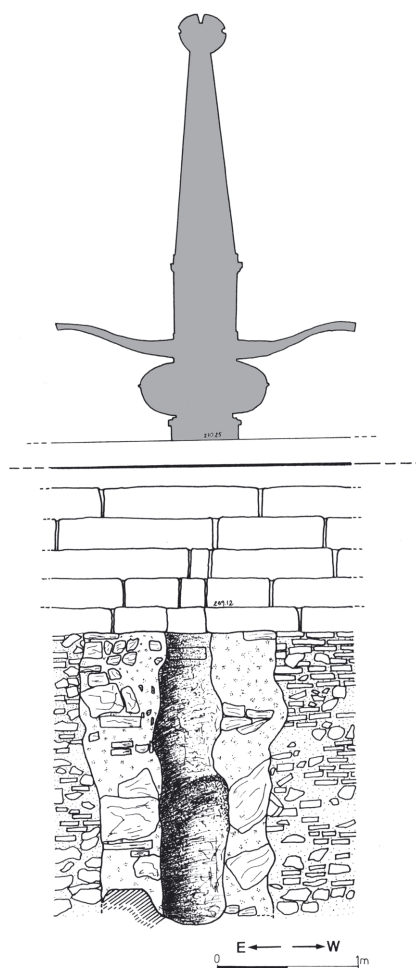
FORTE DO ROSSIO DE S. BRÁS -
ÉVORA, alçado do alicerce da fonte.

Embora a estrutura exterior da fonte seja obtida por peças graníticas aparelhadas, fundos em tijoleira, taça e pedestal em mármore, as fundações que foram identificadas pela abertura da vala, evidenciam um alicerce obtido por aparelho misto de tijoleira e pedraria granítica informe, unidas por argamassas. Verificou-se que o alicerce se prolongava até, pelo menos, à cota de base da conduta, podendo, eventualmente, atingir maior profundidade.

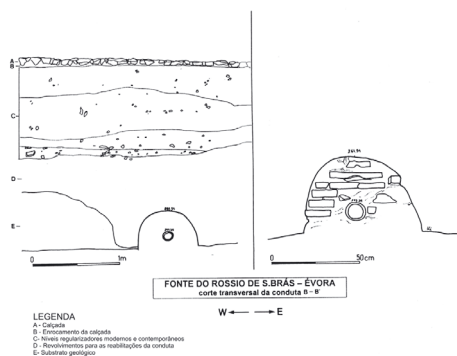
FORTE DO ROSSIO DE S. BRÁS -
ÉVORA, corte transversal da conduta.

Através das duas sondagens abertas na face norte da fonte foi possível verificar que a conduta é uma obra de notável resistência construtiva. Penetrando e assentando directamente no substrato geológico a conduta apresenta uma secção, genericamente semicircular, com um diâmetro médio de 0,60 metros. Este diâmetro enforma uma estrutura de tijoleira unida por argamassa que envolve e protege as manilhas cerâmicas que possuem um diâmetro na zona mesial de 10 cm. As manilhas correm sob uma camada de argamassa que as une ao substrato geológico. Para a observação da forma construtiva procedemos à desmontagem do capeamento no limite norte da conduta num troço de 45 centímetros. Nesta zona foi possível perceber o sistema de encaixe de cada peça cerâmica. De forma levemente cónica e com rebordo duplo as peças tubulares cujo comprimento total não foi possível avaliar encaixavam entre si, sendo unidas por uma massa argilosa com presença de matéria fibrosa. Esta massa

Na zona da sondagem, o sistema construtivo da conduta evidencia, já próximo da área destruída, uma alteração do capeamento superior, num troço de 110 cm. A forma semicircular é substituída por um capeamento de forma angulada que poderá corresponder a alguma ruptura e consequente recuperação da conduta

Obtida a informação a que se propunha esta sondagem, foi reposta a terra anteriormente retirada, cobrindo-se, previamente, toda a conduta com geotêxtil, sobre o qual se depositou uma camada de areia.

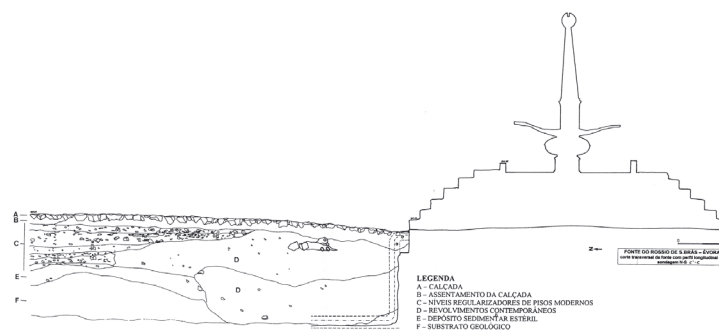
O sistema original de abastecimento de água foi identificado sempre à mesma profundidade de 1,70m, até à base do alicerce da fonte. Contudo, verificou-se que o seu estado de conservação não era o mesmo em todo o percurso. Junto ao alicerce do monumento e num troço de 2,50m a conduta apresentava a parte superior e as manilhas

totalmente destruídas. Esta destruição foi, claramente, provocada por várias aduções que, ao longo dos tempos, mas sobretudo pós século XIX, se fizeram à fonte, renovando os sistemas de abastecimento. A utilização, até aos nossos dias do circuito interno de condutas dentro da fonte, levou a que a renovação de adutoras se processasse sempre pela mesma entrada, contribuindo para profundos revolvimentos de terras na face norte do monumento.

FORTE DO ROSSIO DE S. BRÁS -
ÉVORA, corte transversal da fonte
com perfil longitudinal da sondagem.

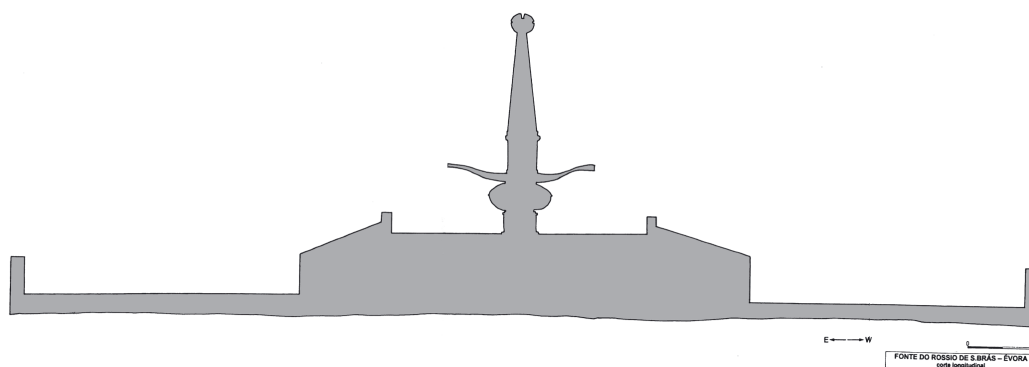
FORTE DO ROSSIO DE S. BRÁS -
ÉVORA, corte longitudinal.

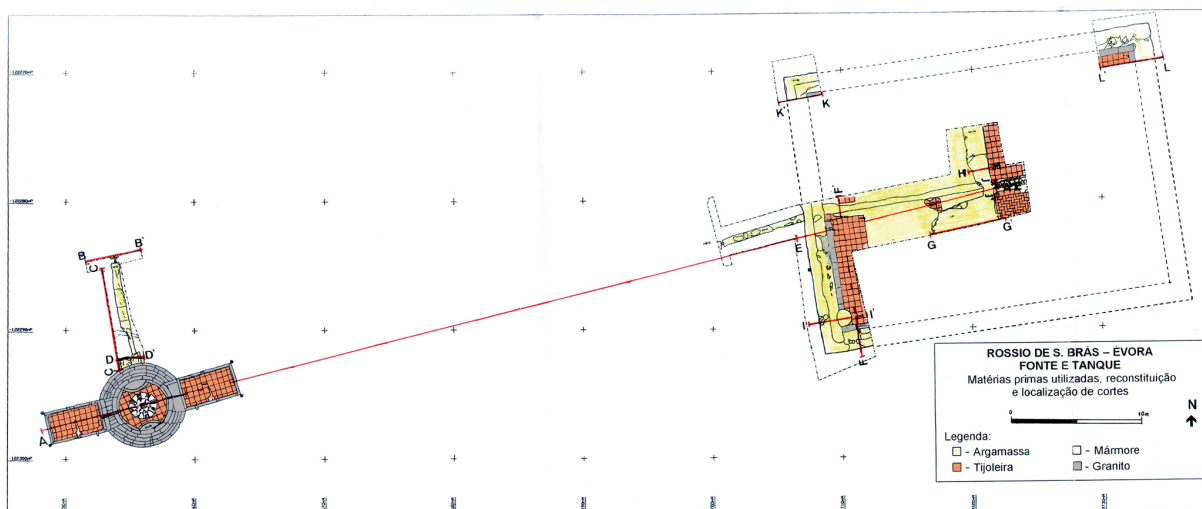
ROSSIO DE S. BRÁS - ÉVORA, FONTE E TANQUE, matérias-primas utilizadas.

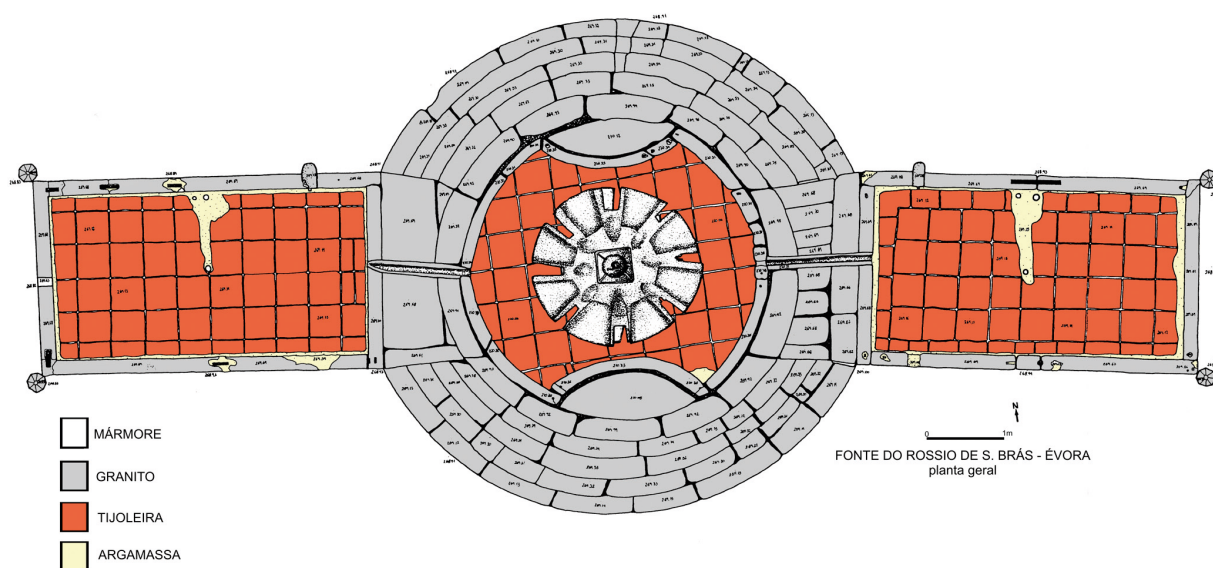
0 1m
N
FONTE DO ROSSIO DE S. BRÁS - ÉVORA
planta geral

O tanque agora, de novo, posto a descoberto apresenta uma forma rectangular com um comprimento externo de 28.5 metros e uma largura de 22 metros.

No seguimento da conduta que abastecia, por via subterrânea, este tanque, verificou-se a existência de uma vala contínua que rompeu a moldura granítica no limite poente e se prolongava, destruindo a tijoleira, até à zona central do tanque. Junto ao muro poente foi possível verificar a presença de vestígios de oxidação de ferro, eventualmente pertencente a uma tubagem que se embutiria no muro e que se encontra na continuidade da conduta, obtida por manilhas cerâmicas revestidas a tijoleira e argamassa. Este tubo em ferro, que teria uma secção interna de cerca de cinco centímetros, parece ter sido aplicado já em fase de dismantelamento do tanque e destinar-se-ia a conduzir as águas remanescentes da fonte até à saída final em conduta de alvenaria. Esta estrutura final, que apresenta secção quadrangular, destinava-se a encaminhar as águas após a sua utilização no tanque. Parte desta conduta final foi possível identificar no limite nascente da sondagem aberta. Trata-se, como já se disse, de uma

ROSSIO DE S. BRÁS - ÉVORA, FONTE
E TANQUE, planta geral.

No extremo SW do tanque, registou-se, também uma fossa circular com cerca de um metro de diâmetro que rompeu o pavimento de mosaico cerâmico em cerca de 30 cm. Trata-se de uma fossa para implantação

Atingidos os objectivos a que se propunha esta intervenção - identificar, localizar e avaliar o estado de conservação do tanque e da conduta - e, atendendo à necessidade e urgência de preparação do Rossio para a montagem da Feira de S. João, demos por terminados os trabalhos de remoção de entulhos e iniciou-se o desenho, cotagem e registo fotográfico de estruturas e cortes. Concluído o registo final, cobriu-se toda a área intervencionada com fibra geotêxtil sobre a qual se depositou areia que serviu de apoio às terras anteriormente extraídas.
