CONVENTO DE SANTO AGOSTINHO DE LEIRIA
CONTRIBUTOS PARA A RECUPERAÇÃO E VALORIZAÇÃO DOS ESPAÇOS
REGULARES SUBSISTENTES

Dissertação de Mestrado em Recuperação do Património Arquitectónico e
Paisagístico apresentada à Universidade de Évora

Janeiro de 2011

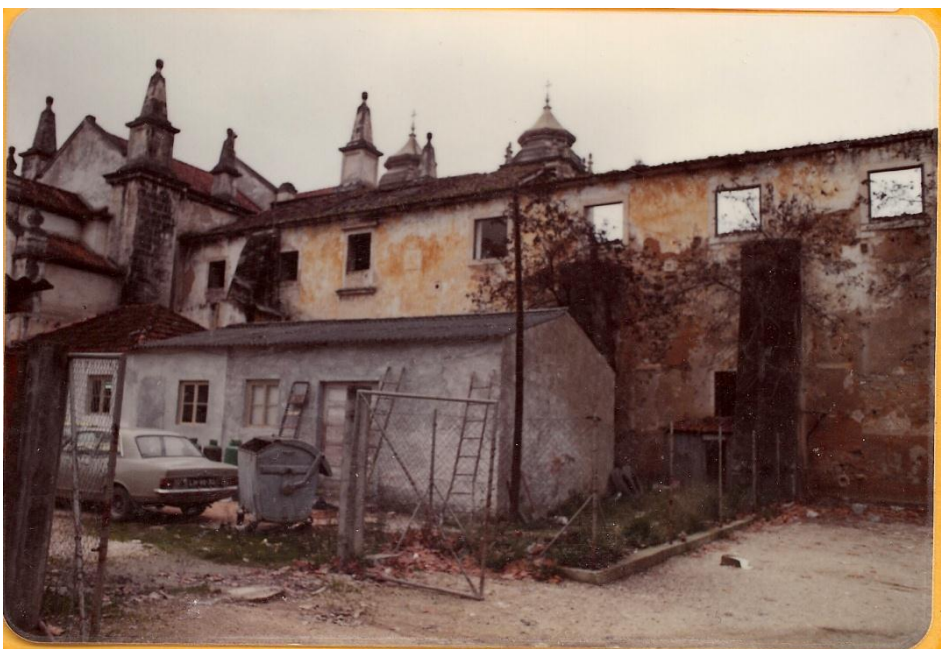
Fig. 8 - Alçado Nascente - é visível o estado de ruína de parte da cobertura

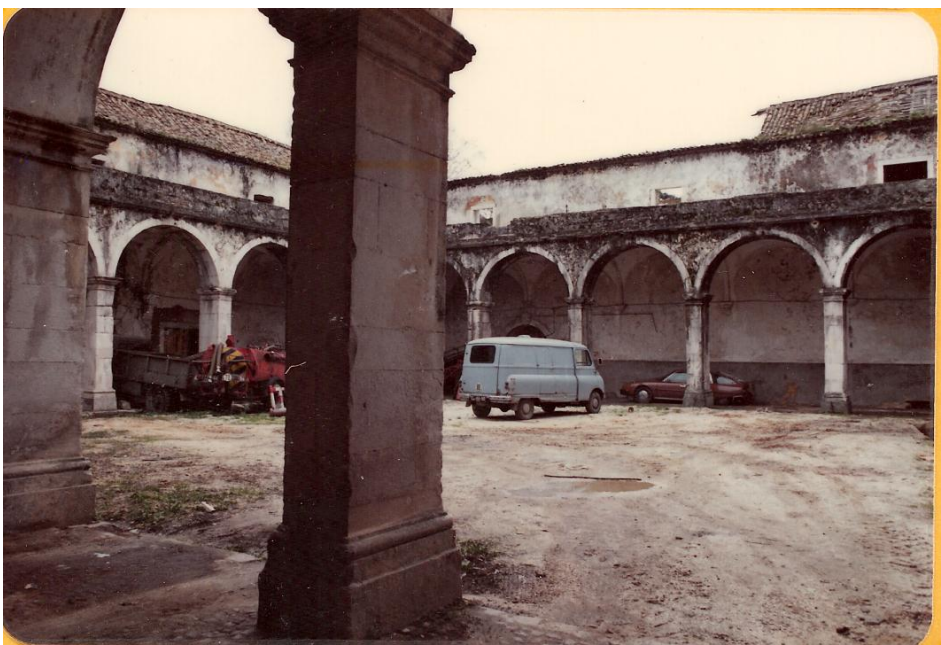
Fig. 10 - Galerias do claustro. É visível o estado de ruína da cobertura.

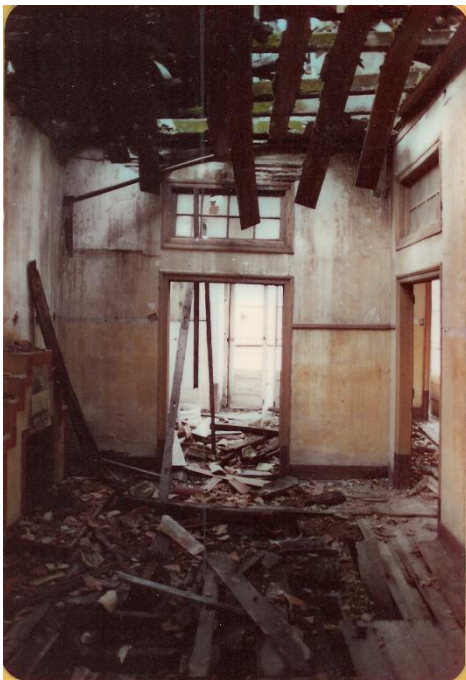
Fig. 12 - Vista do interior de uma das alas mais degradadas do piso superior

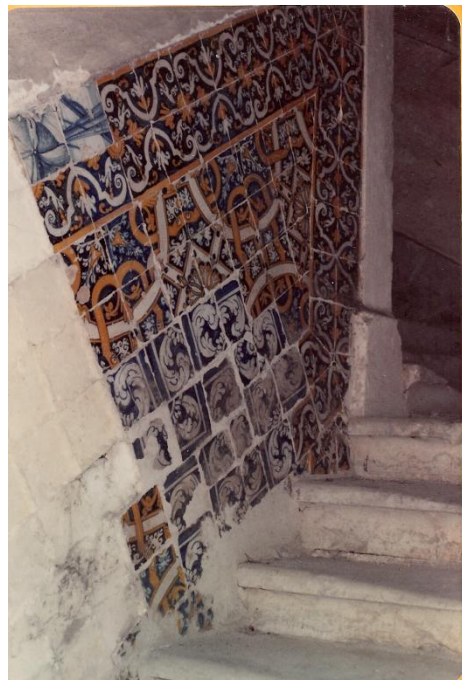
Fig. 13 - Vista de um dos painéis de azulejos das escadas com substituições aleatórias

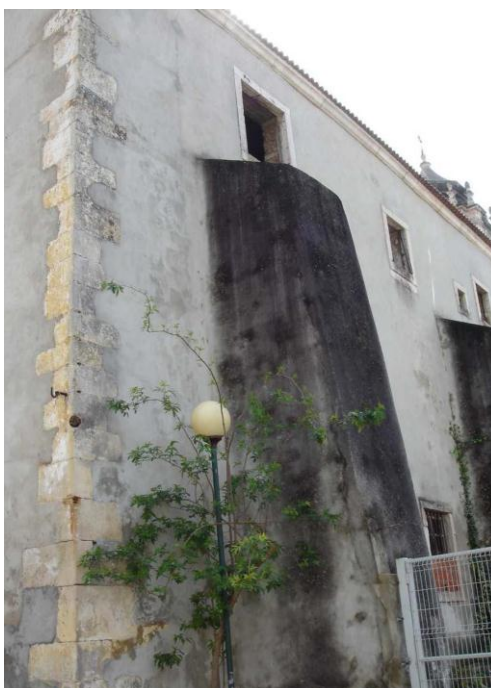
Fig. 21 - Cunhal dos alçados poente e norte com aparelho de pedra de irregular. As manchas escuras indicam a existência de escorrimentos

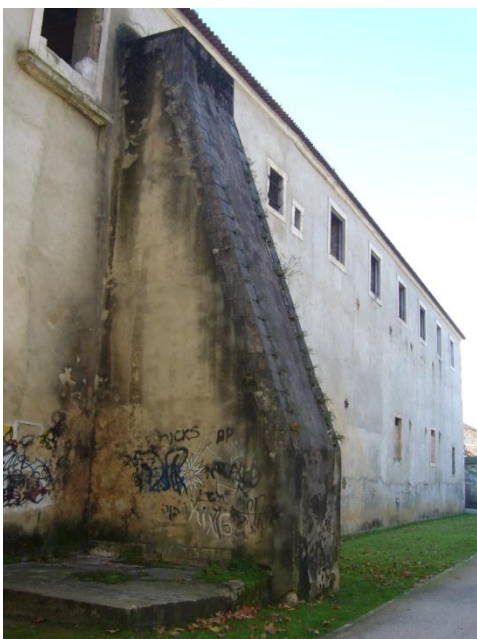
Fig. 23 - Alçado Norte – contraforte com cunhais formados por calcário aparelhado. As manchas escuras indiciamos escorrimentos de águas da chuva.

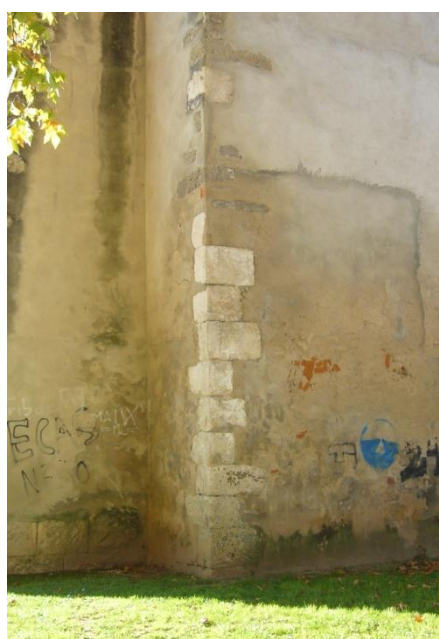
Fig. 24 - Alçado Norte – contraforte com cunhais formados por calcário aparelhado. As manchas escuras indiciamos escorrimentos de águas da chuva.

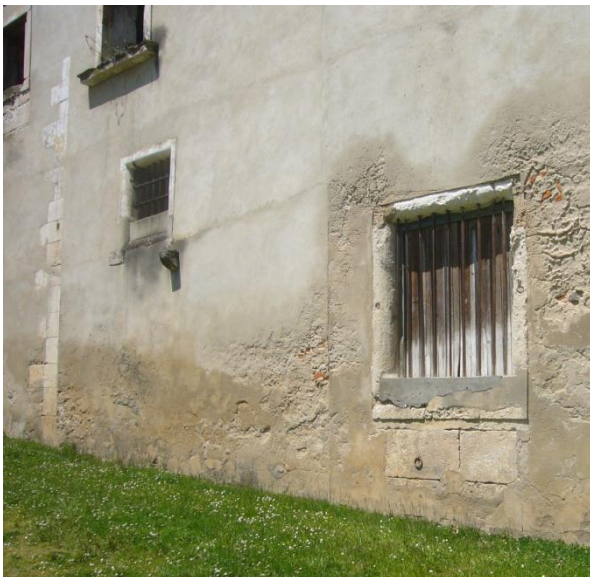
descoloração, e por outro lado a desagregação dos rebocos. Ocorrem nas zonas inferiores das paredes quando estas funcionam como muros de suporte para vencer o desnível entre as cotas interiores e a envolvente exterior. Julgamos que este processo decorre da acumulação das águas infiltradas a partir do pátio do claustro, que se vêm acumular junto às paredes exteriores, devido à falta de sistemas de recolha e escoamento de águas pluviais.

Fig. 26 - Vista parcial do alçado Nascente – degradação dos rebocos cimentícios provocada por humidade ascensional e envolvente dos vãos. Decaimento da pedra de cantaria por acção da água e agentes atmosféricos

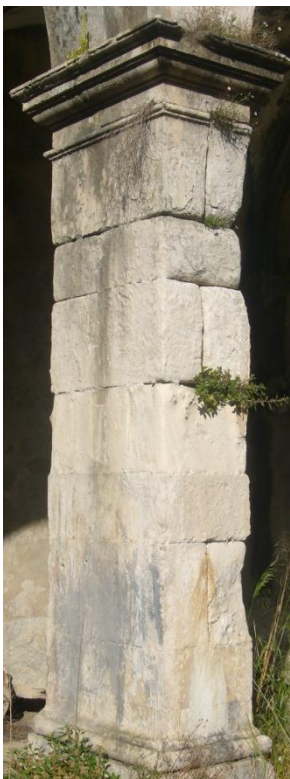
Os elementos construtivos em pedra foram analisados apenas na face externa, já que se trata da face mais exposta aos agentes atmosféricos e aos efeitos da exposição solar. As alterações mais significativas que se verificam são: crostas negras, alveolização ligeira, enfarinhamento e a presença de vegetação. As diferenças de exposição à meteorização são uma, das possíveis explicações para as variações do tipo e intensidade do decaimento. No caso das crostas negras, tratando-se de uma

Fig. 30 – Coluna do claustro exemplo de degradação dos materiais pétreos

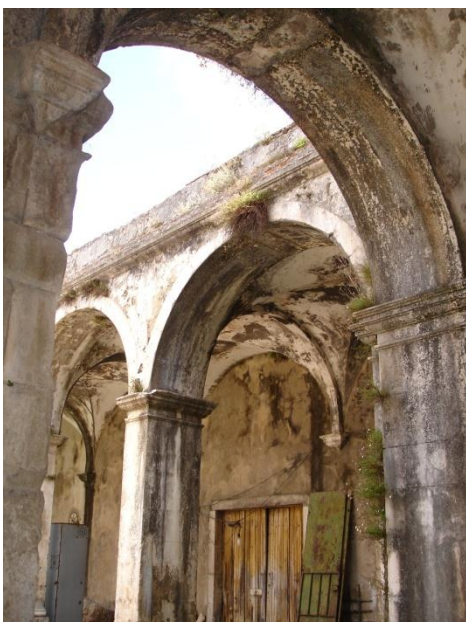
Nas superfícies mais protegidas das águas pluviais, como é o caso das faces interiores das colunas e arcos, as transformações físico-químicas verificadas são menos relevantes. As sujidades devem-se à deposição seca de produtos resultantes de fenómenos de condensação. Neste caso, a quantidade de água fornecida pela condensação não é suficiente para a formação de uma solução agressiva, capaz de actuar. Em qualquer dos casos, estas películas não são danosas para a pedra e, pelo contrário, podem mesmo ser um factor de protecção em relação às erosões devido à desaceleração da dissolução e arrastamento do carbonato de cálcio que lhes fica subjacente.

Fig. 32 - Situação de sujidades, pátina e patologia das pedras dos arcos e colunas do claustro.

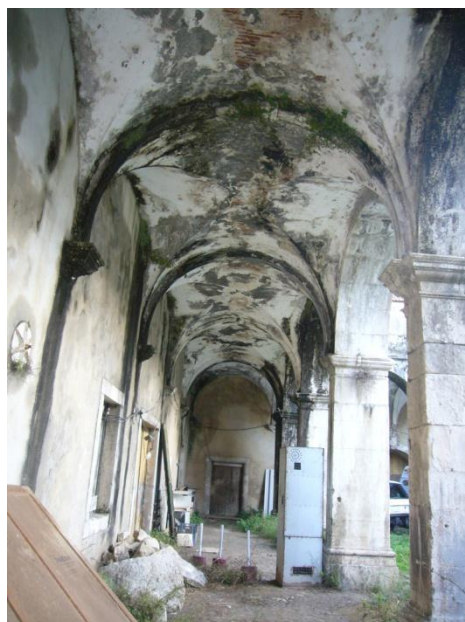
A abóbada de betão do armazém, situado na ala poente, apresenta uma linha de fendilhação extensa, a merecer observação e monitorização. Nas abóbadas das galerias as principais patologias são manchas negras, que são devidas a colonização biológica por fungos. Esta colonização tem vindo a expandir-se devido a infiltração de águas a partir do terraço. Pelos mesmos motivos, existem também eflorescências salinas e, pontualmente, existe desagregação do reboco ou do estuque.

Fig. 33 - Tectos das galerias com manchas negras devido à infiltração da água da chuva.

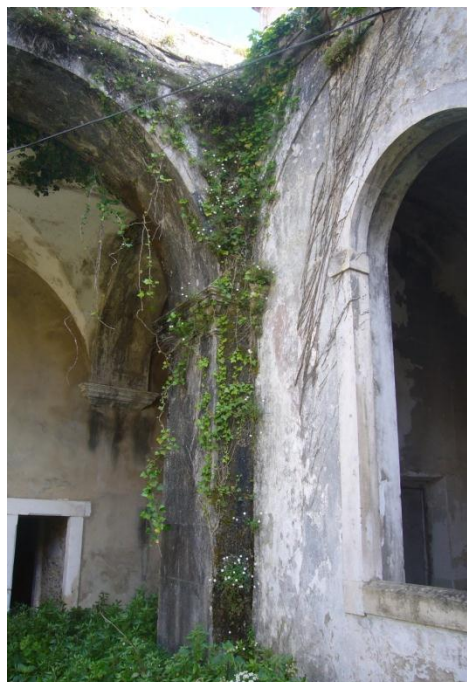
O pavimento do terraço, sobre as galerias do claustro, cujo sistema construtivo é em abóbadas, está revestido com telas de impermeabilização, que se encontram bastante degradadas. O escoamento horizontal das águas pluviais faz-se através de canaletes que atravessam os muros e estão ligados a uma caleira exterior, situada na fachada do claustro, que por sua vez liga aos tubos de queda situados nos quatro cantos do claustro. Estes canaletes encontram-se bastante obstruídos e os tubos de queda há muito que deixaram de funcionar.

Fig. 37- Colonização biológica devido ao colapso do sistema de recolha de águas do terraço.

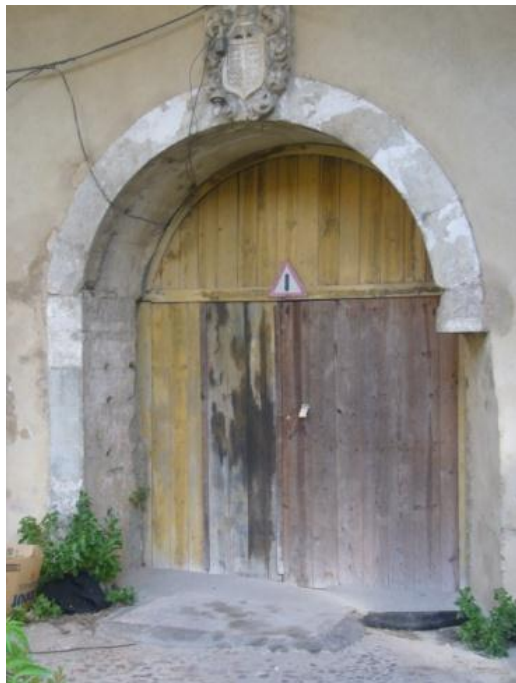
Fig. 39 – Portal de entrada na Sala do Capítulo. A ombreira à direita foi cortada para permitir o acesso de viaturas militares

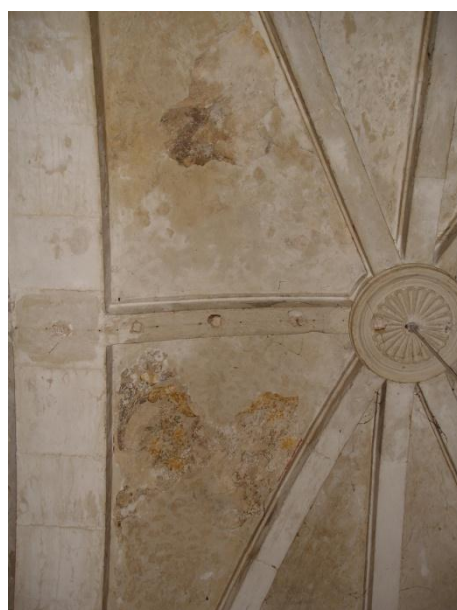
As abóbadas que correspondem aos tectos dos espaços regulares, situados nas alas do piso térreo, não apresentam problemas estruturais significativos. Apenas é visível fissuração ligeira. A abóbada da sala do Capítulo, que é um dos elementos arquitectónicos mais valiosos do profanado convento, apresenta diversos vestígios de pinturas murais antigas, pelo que é de supor que existam troços bastante mais extensos debaixo das camadas de cal que actualmente revestem esses tectos. Não foi possível encontrar dados que referenciem a existência destas pinturas, e muito menos

Fig. 41 - Abobadas da Sala do Capítulo com decoração do fecho e apontamentos de pintura sob a capa de pintura com cal.

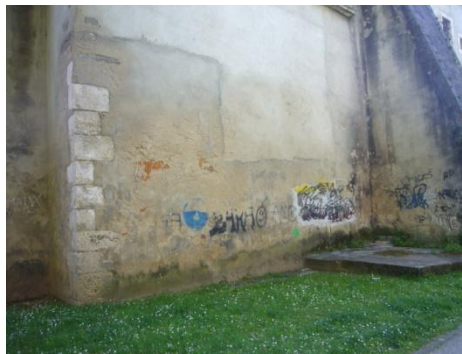
Fig. 73 - Humidade ascensional

6.1.2 Melhoria das condições de protecção contra a humidade

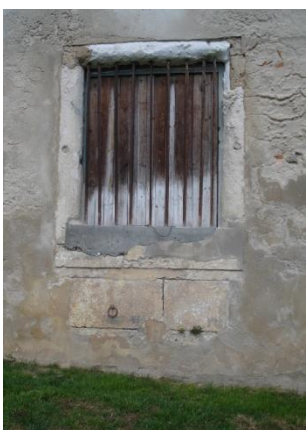
Nos vãos existem alguns casos de fissuração dos arcos ou lintéis de madeira originais. A pedra das cantarias apresenta diferentes tipos de alterações: nos vãos do piso superior observa-se fracturação e fissuração de algumas cantarias; no piso térreo, onde as cantarias são de uma forma geral as originais, observa-se a alveolização do calcário.

Fig. 74 - Degradação de rebocos e cantarias

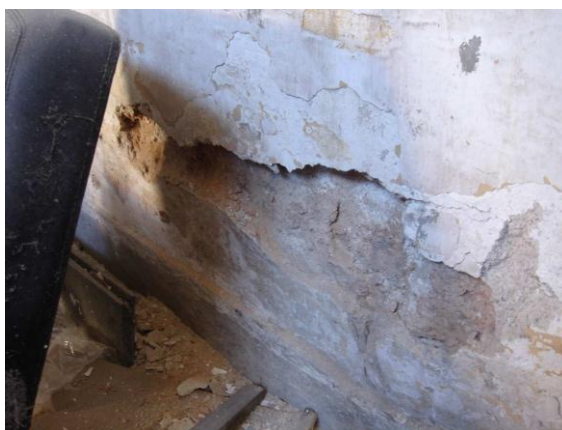
Analisando as paredes internas (lado do terraço sobre a galeria do claustro) ao nível do piso superior, verificamos que os rebocos apresentam troços com fissuração horizontal, em especial na ala nascente. Julgamos que se trata de fissuração superficial, ao nível da camada de reboco, e que não seja devida à descontinuidade de materiais que existem nesta zona superior da parede. De facto, há pouca probabilidade de ser a descontinuidade entre a viga de coroamento em betão, introduzida aquando da última campanha de obras, e a alvenaria de pedra, que esteja a provocar este tipo de fissura. Julgamos, porém, que se trata de uma anomalia do

reboco, a qual se deve a tensões ao nível das argamassas, que por sua vez estejam a ser ampliadas pela concentração de humidade decorrente da falta de beiral. A ausência de beiral, que é um elemento construtivo fundamental para evitar que as águas provenientes da cobertura escurram ao longo da fachada, contribuiu decisivamente para uma degradação mais acentuada das zonas de parede mais próximas da cobertura. São visíveis manchas escuras - “fantasmas” e descoloração, devido aos efeitos da humidade.

Fig. 75 - Patologias dos rebocos interiores subsistentes

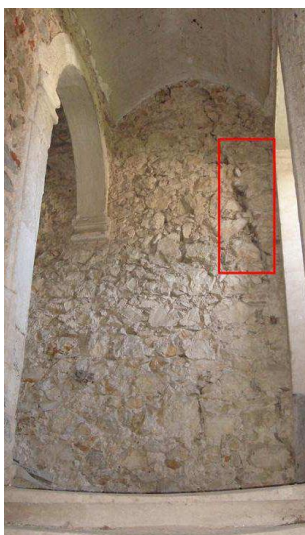
De entre estas anomalias salientam-se as seguintes: fendilhação extensa nas paredes exteriores com maior predominância na envolvente dos vãos; fendilhação longitudinal na separação entre viga de coroamento em betão e as paredes de alvenaria; fracturação dos lintéis dos vãos externos e internos; descolamento entre os planos perpendiculares de algumas paredes internas e externas; corrosão pontual do ferro das vigotas prefabricadas em betão pré-esforçado em lajes de pavimento e tectos.

Não possuímos dados científicos para explicar os fenómenos que tem vindo a ocorrer de fendilhação, fracturação e descolamentos entre planos perpendiculares de paredes. No entanto, podemos apontar duas hipóteses que nos parecem plausíveis: por um lado, a existência de assentamentos diferenciais ao nível das fundações e por outro, esforços excessivos devidos às lajes e vigas de betão¹⁰⁵.

Fig. 78 - Fendilhação em paredes exteriores
