MUSEU FRANCISCO LACERDA, SÃO JORGE, AÇORES

ARQUITECTURA PAISAGISTA
Plano Geral

Projecto de Execução

Fevereiro 2016

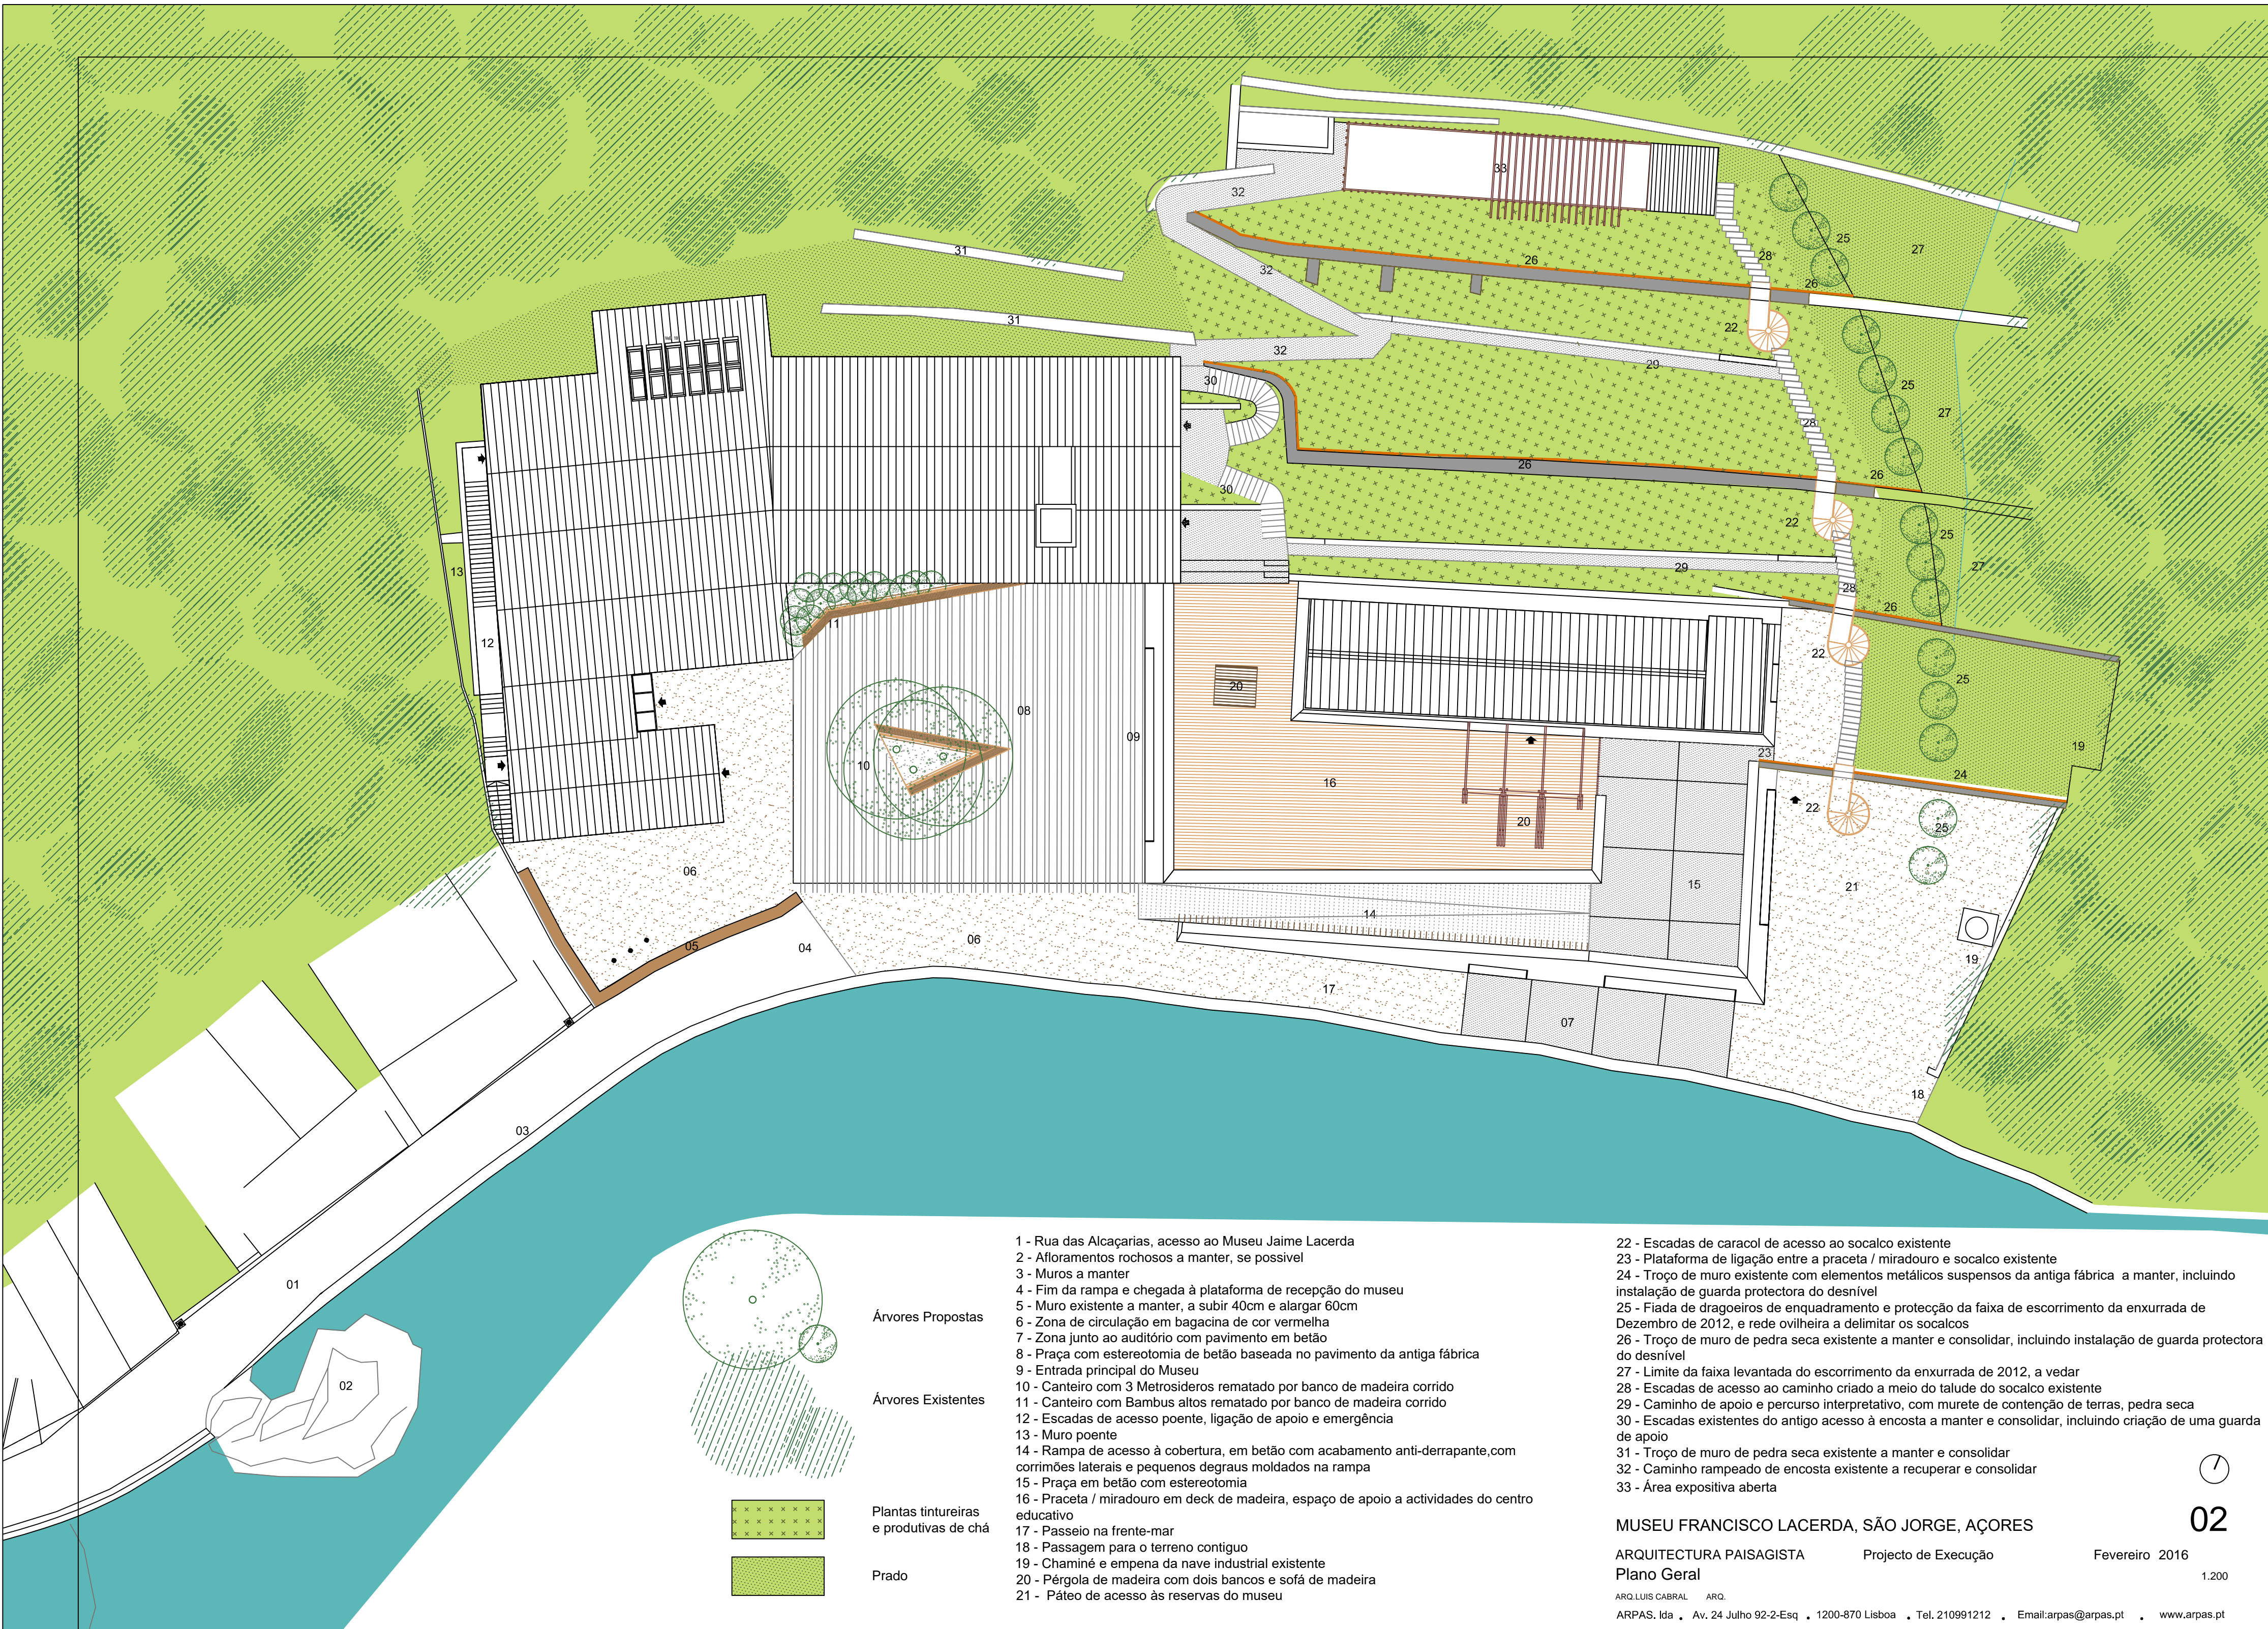
- Árvores Propostas**
- 1 - Rua das Alcaçarias, acesso ao Museu Jaime Lacerda
 - 2 - Afloramentos rochosos a manter, se possível
 - 3 - Muros a manter
 - 4 - Fim da rampa e chegada à plataforma de recepção do museu

- 5 - Muro existente a manter, a subir 40cm e alargar 60cm
 - 6 - Zona de circulação em bagacina de cor vermelha
 - 7 - Zona junto ao auditório com pavimento em betão

- 8 - Praça com estereotomia de betão baseada no pavimento da antiga fábrica
 - 9 - Entrada principal do Museu
 - 10 - Canteiro com 3 *Metrosideros* rematado por banco de madeira corrido

- 11 - Canteiro com *Bambus* altos rematado por banco de madeira corrido
 - 12 - Escadas de acesso poente, ligação de apoio e emergência
 - 13 - Muro poente

- 14 - Rampa de acesso à cobertura, em betão com acabamento anti-derrapante, com corrimões laterais e pequenos degraus moldados na rampa
 - 15 - Praça em betão com estereotomia

- 16 - Praça / miradouro em deck de madeira, espaço de apoio a actividades do centro educativo
 - 17 - Passeio na frente-mar
 - 18 - Passagem para o terreno contíguo

- 19 - Chaminé e empena da nave industrial existente
 - 20 - Pérgola de madeira com dois bancos e sofá de madeira
 - 21 - Pátio de acesso às reservas do museu

- Árvores Existentes**
- 22 - Escadas de caracol de acesso ao soalco existente
 - 23 - Plataforma de ligação entre a praqueta / miradouro e soalco existente

- 24 - Troço de muro existente com elementos metálicos suspensos da antiga fábrica a manter, incluindo instalação de guarda protectora do desnível
 - 25 - Fiada de dragoeiros de enquadramento e protecção da faixa de escoamento da enxurrada de Dezembro de 2012, e rede oviheira a delimitar os soalcos

- 26 - Troço de muro de pedra seca existente a manter e consolidar, incluindo instalação de guarda protectora do desnível
 - 27 - Limite da faixa levantada do escoamento da enxurrada de 2012, a vedar

- 28 - Escadas de acesso ao caminho criado a meio do talude do soalco existente
 - 29 - Caminho de apoio e percurso interpretativo, com murete de contenção de terras, pedra seca

- 30 - Escadas existentes do antigo acesso à encosta a manter e consolidar, incluindo criação de uma guarda de apoio
 - 31 - Troço de muro de pedra seca existente a manter e consolidar

- 32 - Caminho rampeado de encosta existente a recuperar e consolidar
 - 33 - Área expositiva aberta
- Plantas tintureiras e produtivas de chá**
- 22 - Escadas de caracol de acesso ao soalco existente
