SCIENTIA ANTIQUITATIS

SALVAGUARDA ARQUEOLÓGICA
ARCHAEOLOGICAL SAFEGUARD

GESTÃO E SALVAGUARDA DO PATRIMÓNIO ARQUEOLÓGICO: O CASO DA UNIVERSIDADE DE ÉVORA (PORTUGAL)

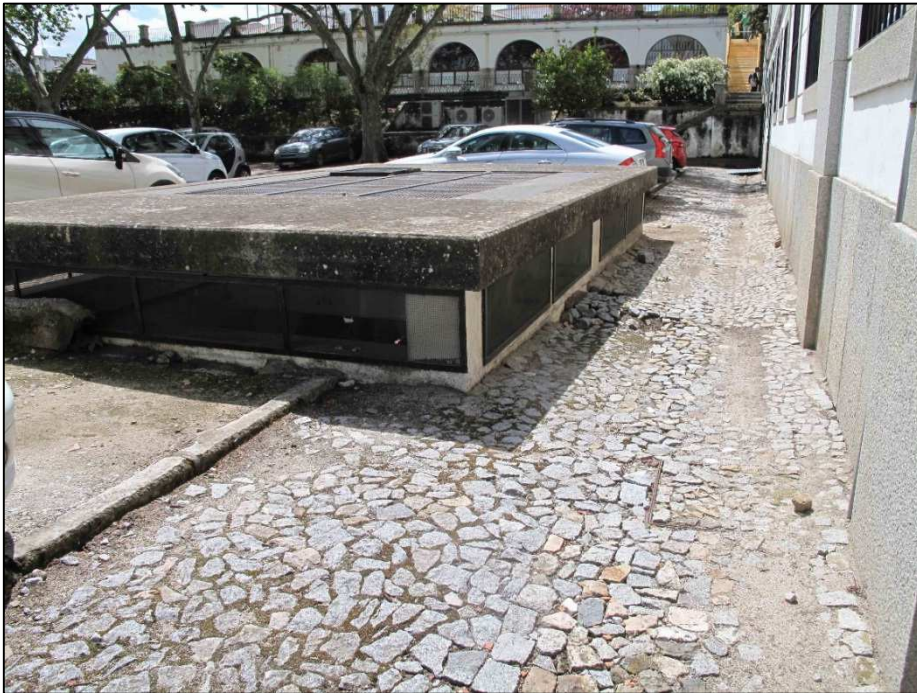
Figura 3. Infraestruturas de climatização do CES (©Leonor Rocha).

Apesar de não existir informação no Portal do Arqueólogo e de não dispormos de qualquer informação nos arquivos do Laboratório de Arqueologia Pinho Monteiro, temos conhecimento que entre 1998/99, Carmen Balesteros procedeu ao acompanhamento arqueológico da abertura de caixa (Fig.3) para colocação de ar condicionado, na face Norte do auditório do CES (atual Parque de Estacionamento). Esta intervenção não terá identificado quaisquer níveis arqueológicos preservados.

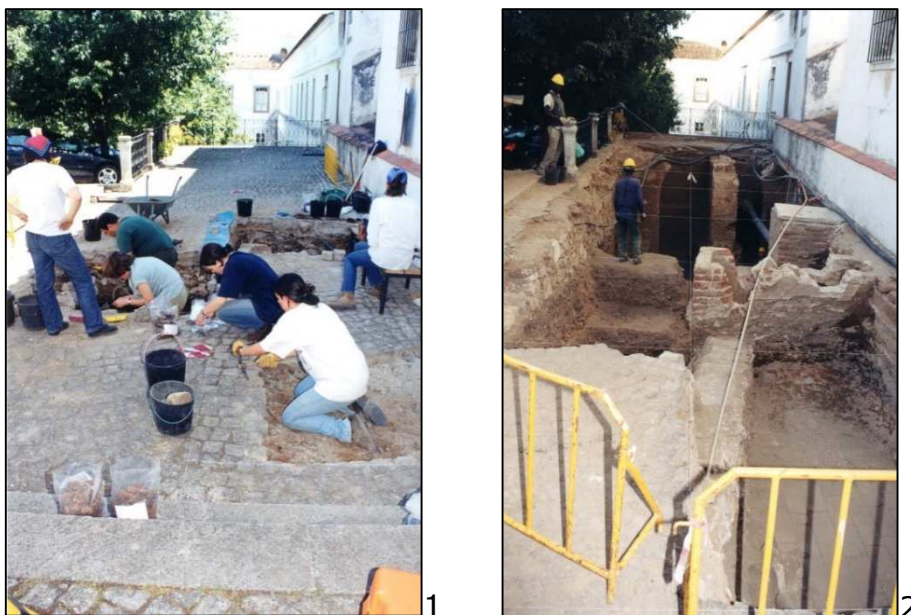
Figura 6. Imagem geral no início dos trabalhos (1) e de pormenor das estruturas identificadas (2) (sgd. Balesteros e Sarantopoulos, 2000).

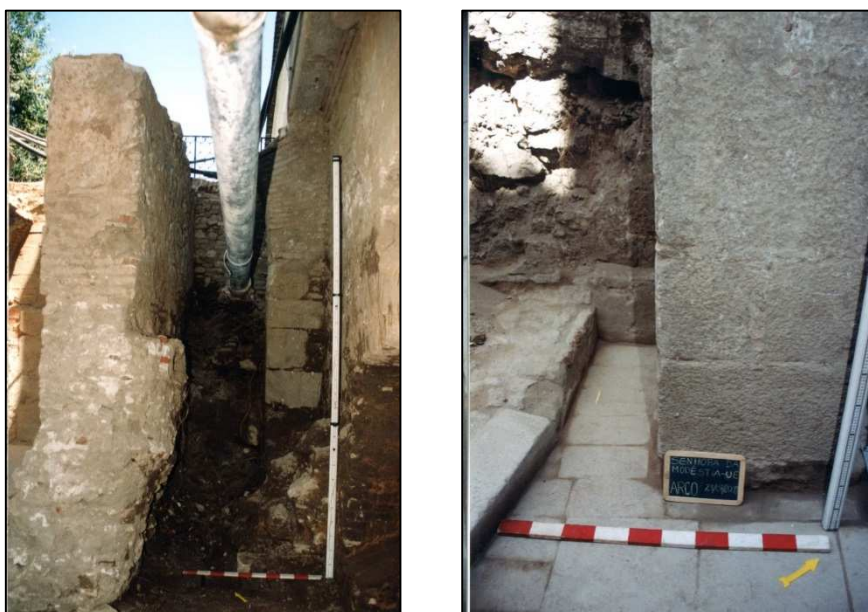
Figura 7. Pormenores das estruturas identificadas (sgd. Balesteros e Sarantopoulos, 2000).

De realçar ainda que esta Capela sofreu bastantes alterações, com remodelações e reaproveitamentos de materiais de construção do edifício primitivo e de outras estruturas anteriores, como a Cerca Nova da cidade, que pode ter sido parcialmente desmantelada para construção desta Capela – alguns dos silhares existentes na parede poente poderão corroborar esta hipótese (Fig. 7). No século XIX este espaço ainda poderá ter sido utilizado como forja (Balesteros e Sarantopoulos, 2000).

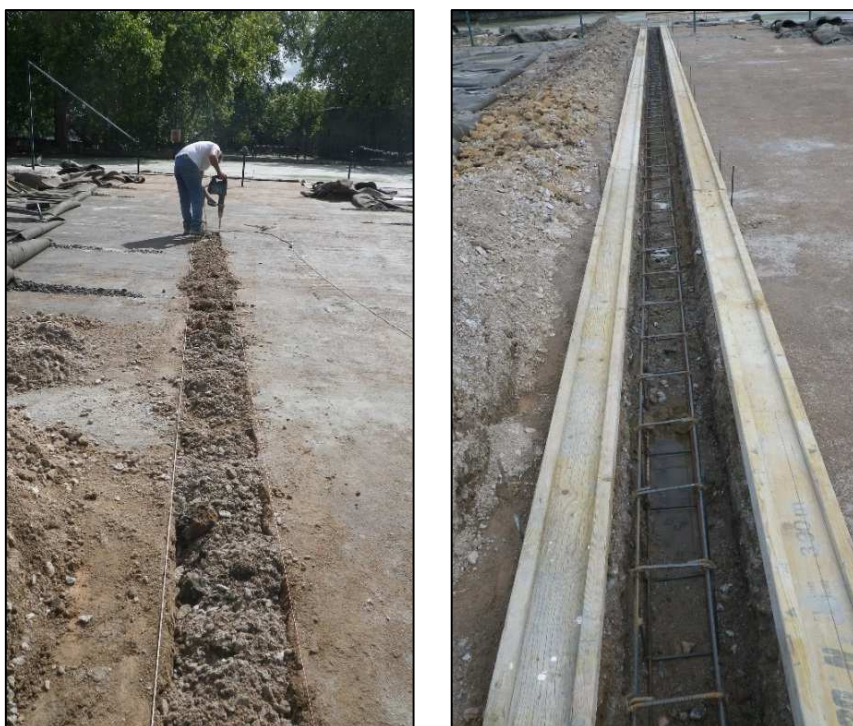
Figura 16. Aspeto dos trabalhos realizados nos campos, na 1ª Fase (©Leonor Rocha).

correspondia, de acordo com a Memória Justificativa e Descritiva do Projeto de Arquitetura, às escavações a realizar em torno dos campos, para colocação dos lintéis de suporte dos campos e do betão poroso destinado à base de cada um dos campos, bastante superficiais – no máximo 0,40m de profundidade (Fig.16).

Os trabalhos realizados no contexto desta obra permitiram perceber que se trata de um local profundamente alterado por intervenções anteriores, nomeadamente a construção dos campos de jogos existentes à data, que se encontram dispostos em patamares.

Nesta fase, não se identificaram quaisquer níveis arqueológicos e/ou estruturas. As terras removidas comportavam maioritariamente os restos do pavimento (camada inicial) e os entulhos recentes, decorrentes das obras da década de oitenta, saibros e areão para enrocamento, sem qualquer interesse arqueológico (Rocha, 2015).

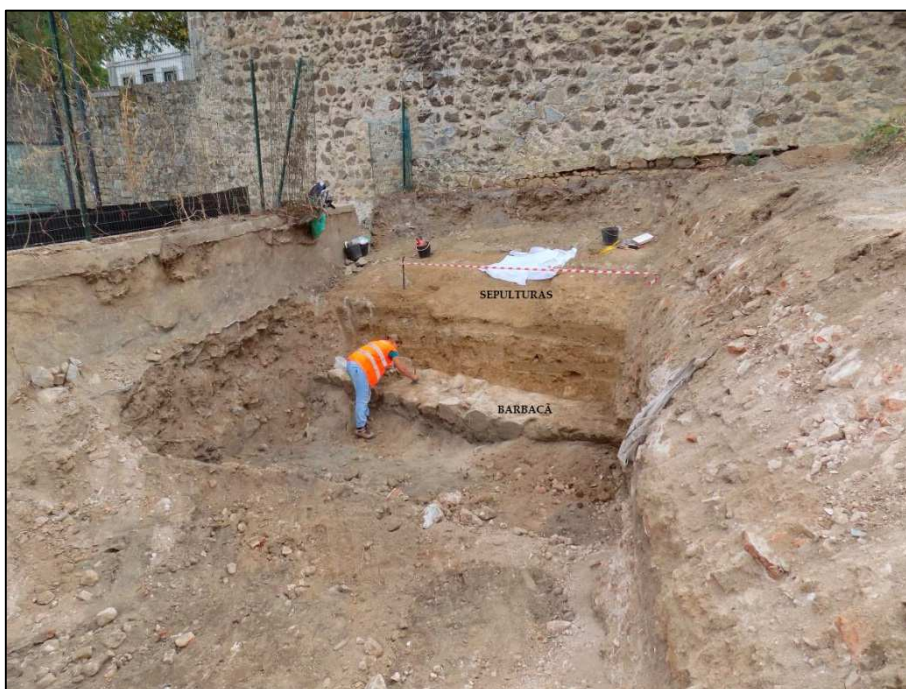
Figura 17. Aspetto dos trabalhos realizados nos campos, na 2ª Fase (sgd. Maia,2015).

No âmbito deste trabalho, como seria expectável dada a sua dimensão (6m largura x 15m de comprimento atingindo cerca de 3m de profundidade) e localização (1,40m da muralha medieval), encontraram-se diversos vestígios arqueológicos (Fig.17), *“colocou em evidência a muralha barbacã e ainda uma necrópole. A identificação do espaço funerário revelou um conjunto de 3 sepulturas bem delimitadas num conjunto de 4 indivíduos, sendo que nenhum deles foi exumado. Todas as sepulturas se apresentam abertas no substrato geológico sem qualquer tipo de diferenciação para cada uma delas”* (Maia, 2015:14)

Em termos estratigráficos foi registada a seguinte sequência: i) no topo, logo abaixo da camada superficial, humosa, vestígios de um derrube da muralha medieval; ii) subjacente a estes derrubes, vestígios de uma antiga calçada de circulação que foi também, em parte, cortada pelas sepulturas; iii) necrópole; iv) substrato geológico (sgd. Maia, 2015)

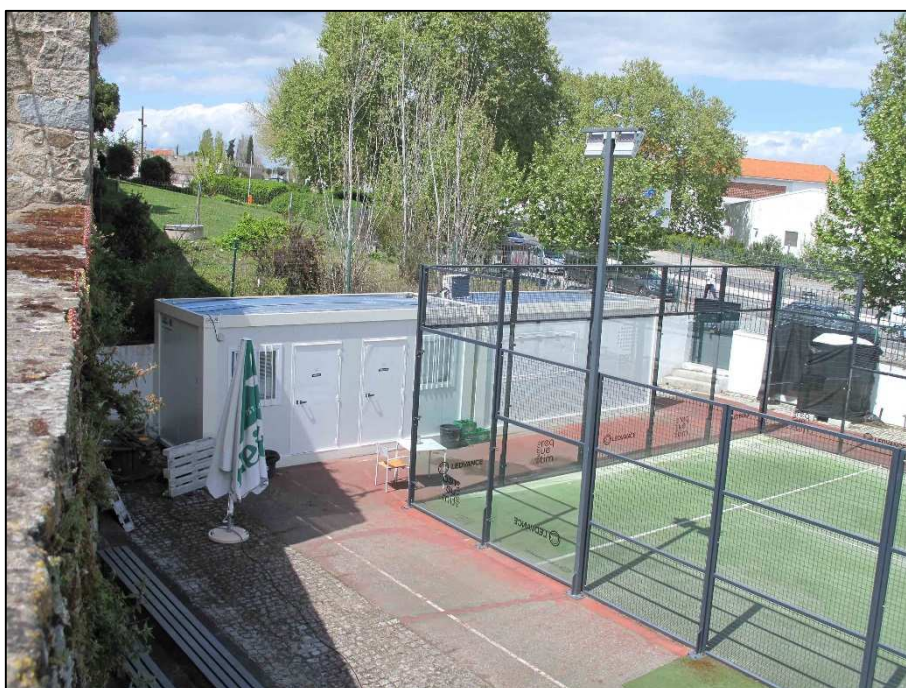
Figura 18. Vista geral das estruturas de apoio construídas nos Campos Padel. (©Leonor Rocha)

Atendendo às estruturas e necrópole identificada na área o projeto foi alterado, com a construção de uma estrutura mais simples e superficial (Fig. 18).

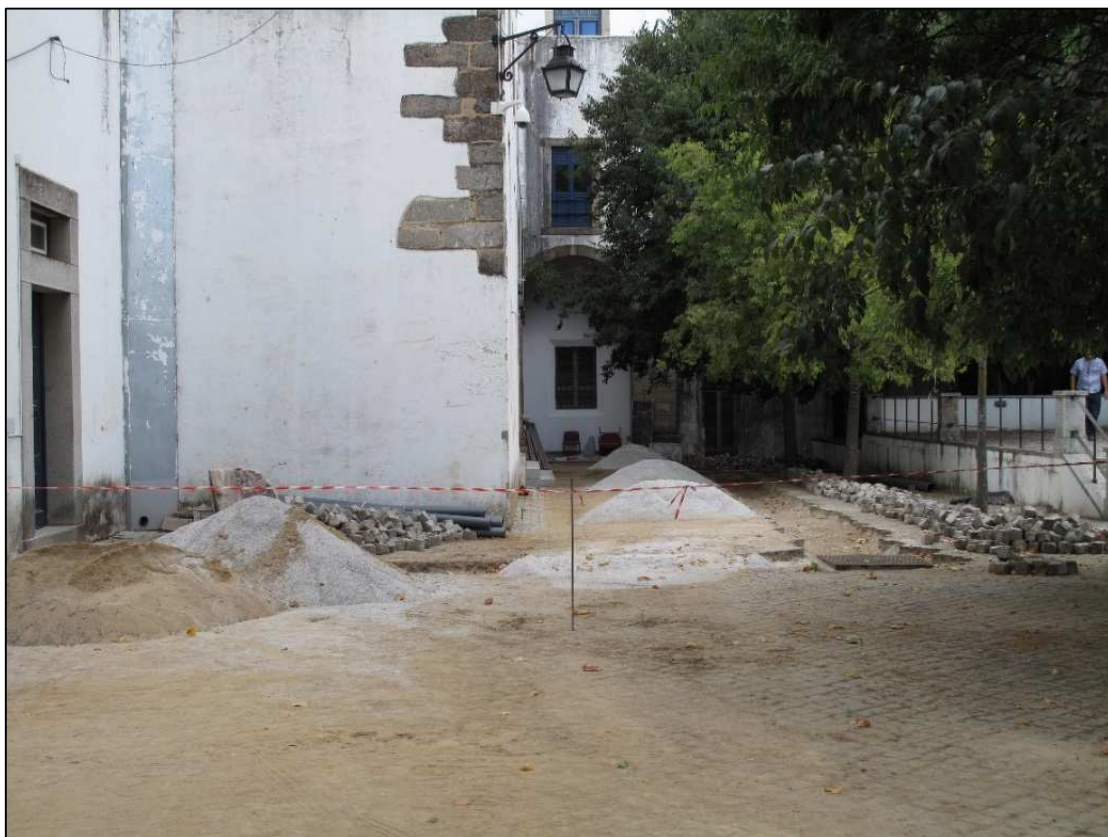
Figura 20. Vista geral final da obra (sgd. Oliveira e Rocha, 2016).

Até à cota que se atingiu na abertura desta vala os testemunhos materiais encontrados remontam à 2ª metade do século XX, sem qualquer interesse patrimonial. Concluída a escavação procedeu-se à instalação das tubagens e à sinalização das mesmas com fita identificadora e cobertura com manta geotêxtil (Oliveira e Rocha, 2016) (Fig.20).

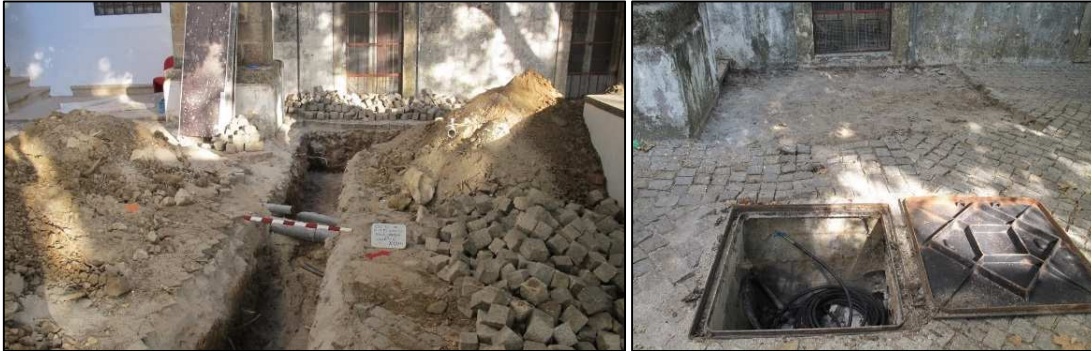
Figura 23. Aspeto da vala aberta em 2016 (1) e da área deste projeto (2) (sgd. Oliveira e Rocha, 2016).

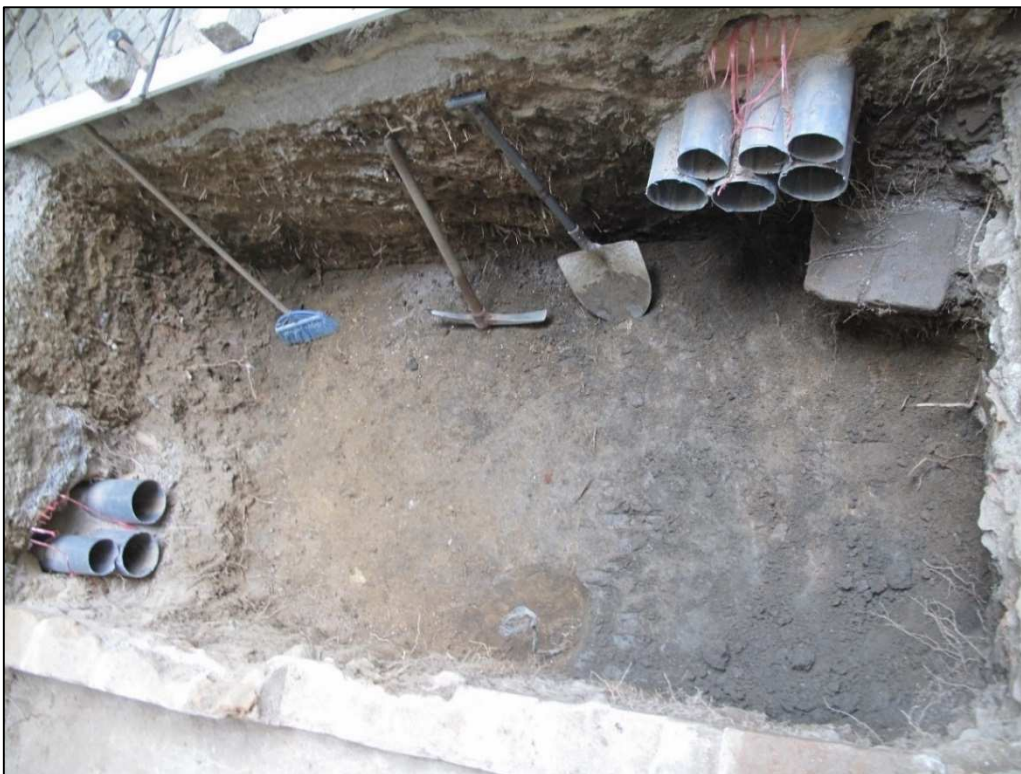
Figura 24. Aspeto final do poço, com visualização das infraestruturas anteriores, cortadas (©Leonor Rocha).

Os primeiros trabalhos consistiram na remoção da calçada existente e delimitação da área necessária para o poço do elevador, que correspondia a um retângulo com cerca de 3m x 2,25m e deveria atingir uma profundidade de 1,55m.

Posteriormente, procedeu-se à escavação manual desta área, com a remoção de todos os equipamentos que haviam sido construídos nas últimas décadas.

1. Calçada com blocos de granito;

2. Camada de tuvenam, onde assentava a calçada;

3. Caixa construída em 2016, com tijolos de cimento e tubos de plástico cinzento, circulares que iriam servir para a passagem de cabos (3 tubos de 160mm e 3 tubos de 125mm do lado NE. Do lado Este, são 2 tubos de 160mm e 1 tubo de 125mm). Caixa de cimento a que estariam associados os tubos de plástico mas que não a intersetavam tem a base interior a 1m de profundidade. Na realidade esta estrutura nunca chegou a ser utilizada porque a caixa de cimento estava completamente fechada e cheia de areia.

5. Tubo metálico de para-raios com cabo de cobre no interior;

8. O canto Este apresentava terra virgem, extremamente compacta;

9. Por baixo da caleira, entre a caixa de 2016 e a parede do edifício encontrava-se i) uma camada de areão seguida de um ii) nível de seixos (possível calçada) que se encontrava muito deteriorada. A parede mestra desta ala assenta sobre a muralha – que se encontra cerca de 0,05/0,10m para o interior, sendo o espaço entre as duas estruturas sido preenchido com cimento.

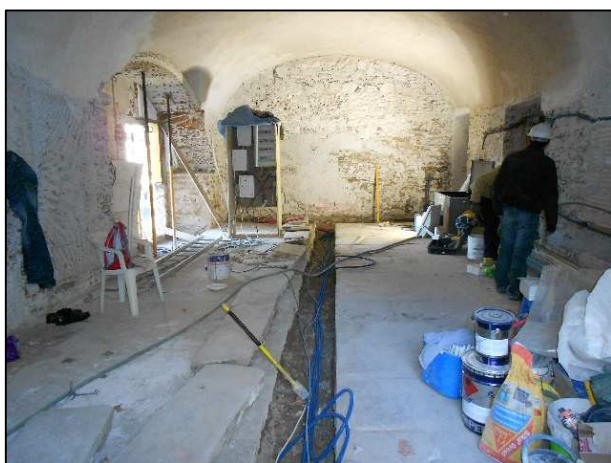
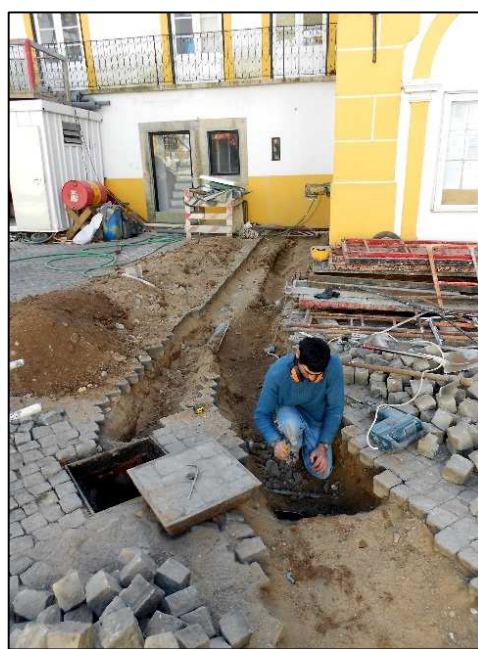
Figura 27. Aspeto das obras realizadas no interior (1) e exterior do edifício (2) (sgd. Oliveira, Rocha e Carneiro, 2014).

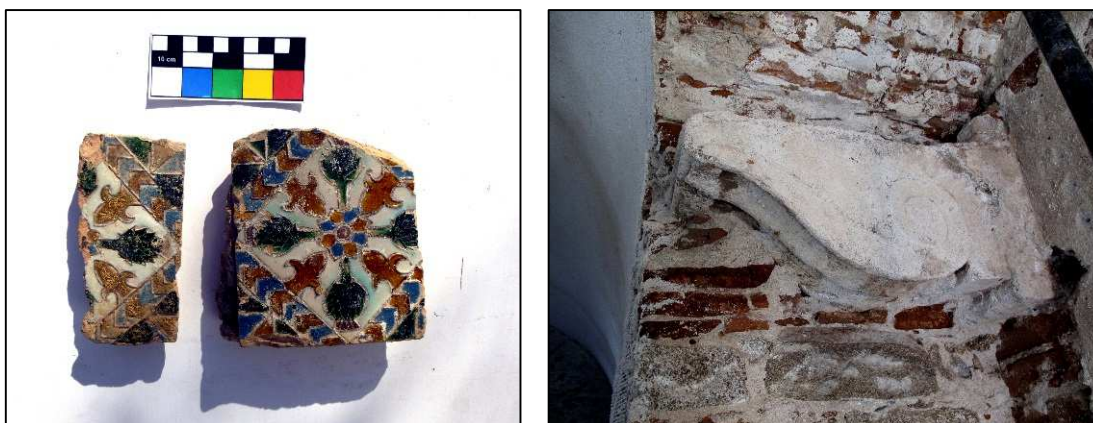
Figura 28. Elementos identificados no decurso deste trabalho (sgd Oliveira, Rocha e Carneiro, 2014).

As únicas peças recolhidas resumem-se a dois fragmentos de azulejos “hispano-árabes” com técnica de “corda-seca” e desenho geométrico (Fig. 28). Na parede interna da denominada cavaliariça, ao proceder-se à remoção do reboco, apareceu um grande cachorro de granito, aparentemente reutilizado para suporte, na face exterior, duma pequena varanda do piso superior. Embora a peça pareça remontar à fase inicial do palácio terá sido instalada no local que agora ocupa já no século XIX, data da grande reforma do palácio já na

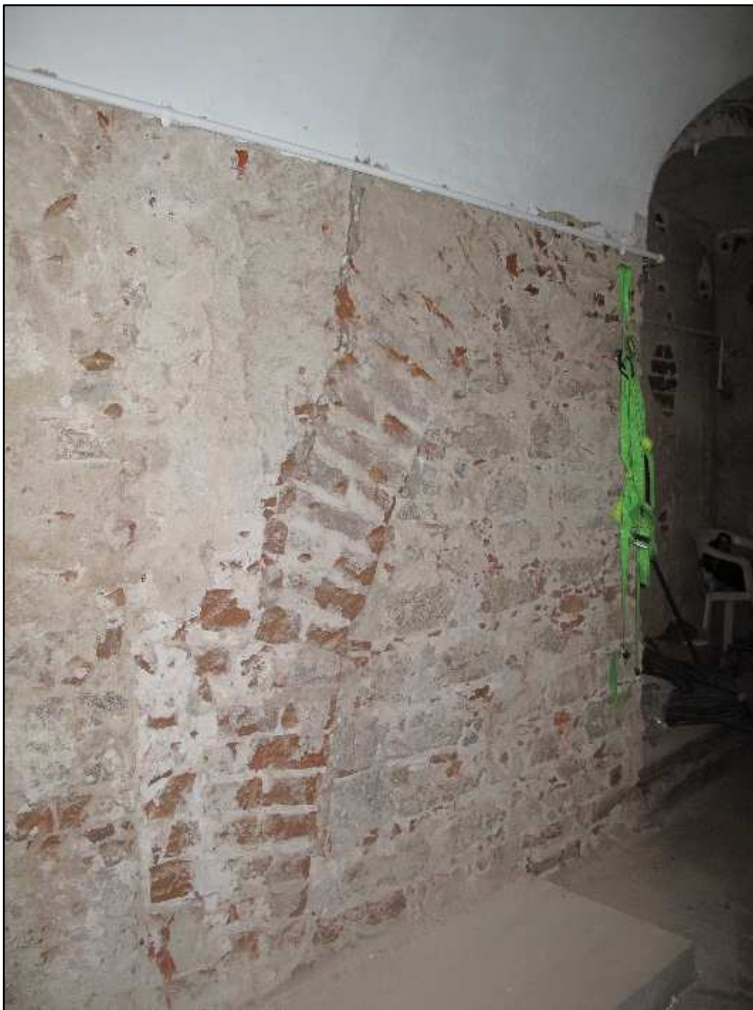
Figura 29. Pormenor de uma das paredes.

A remoção do reboco das paredes permitiu identificar alguns arcos, tapados, construídos com tijolo burro, que não foram afetados nesta intervenção (Fig.28). Em termos gerais, as paredes são construídas com este tipo de aparelho, com misturas de pedras e, nalguns casos, com tijolo recente.
