Atlas
socioambiental
CUNHA –SP

UNIVERSIDADE DE SÃO PAULO
ESCOLA DE ENGENHARIA
DE LORENA

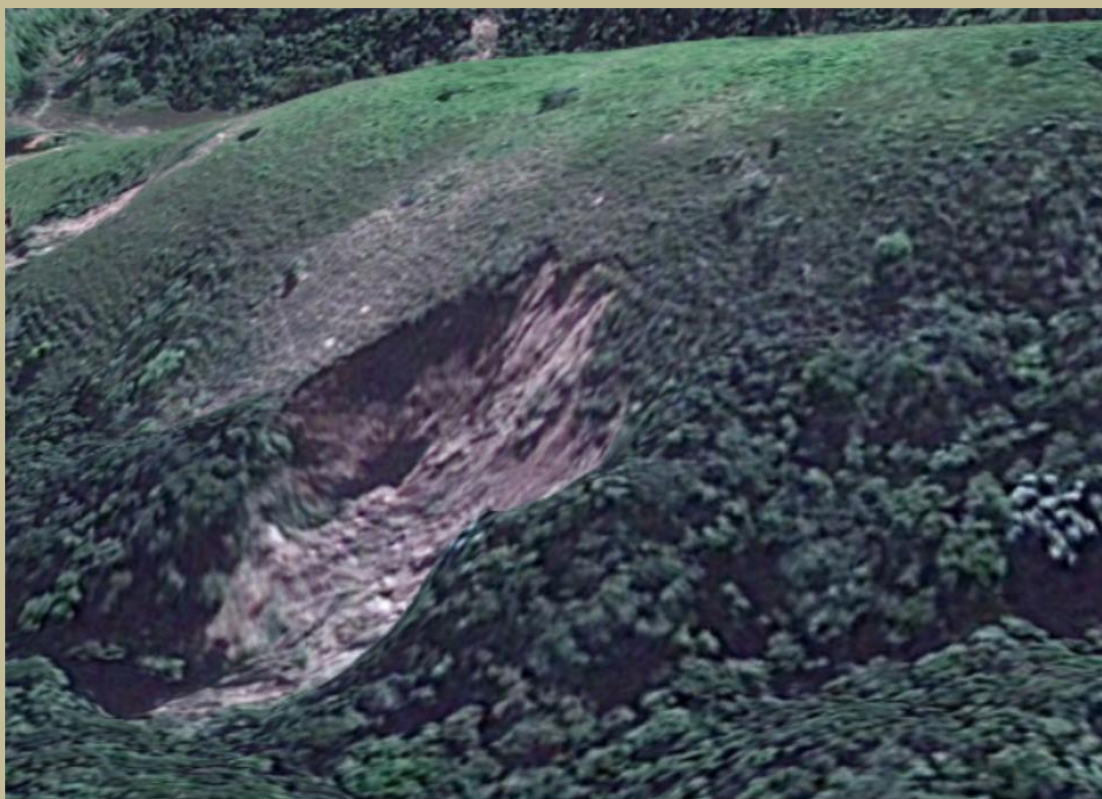
Figura 39. Cicatriz de deslizamento de terra ocorrida no município de Cunha (SP) em 2010

De maneira geral, define-se os deslizamentos como movimentos rápidos, da ordem de m/h a m/s, com efeito de duração relativamente curto, cujos limites laterais e profundidades são bem definidos e seu centro de gravidade se desloca no sentido de cima para baixo e para fora do talude. Estes são os processos mais marcantes e notórios nas encostas, seja pela frequência com que ocorrem, seja pelo potencial de causar danos e impactar a sociedade e o homem (SAUSEN e LACRUZ, 2015).

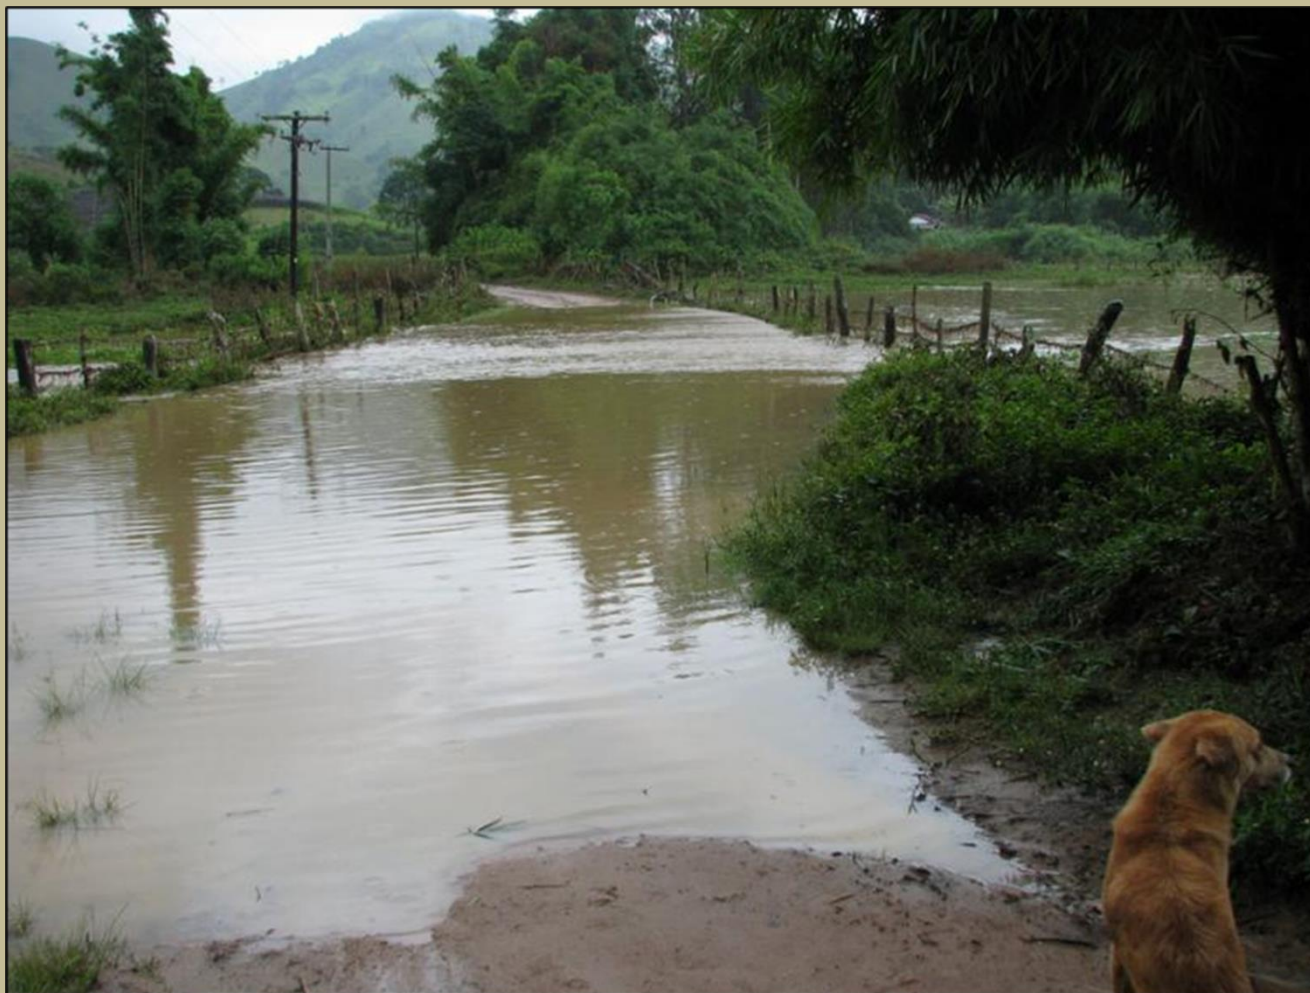
Figura 44. Inundação em decorrência dos eventos de 01/01/2010

Este evento retrata uma inundação de rio que encobriu uma estrada vicinal (não pavimentada) em Cunha. Em decorrência dos eventos extremos de precipitação de chuvas de 01/01/2010 diversos bairros ficaram sem água e energia elétrica, encontrando-se totalmente ilhados e dificultando a ação imediata dos órgãos competentes como a defesa civil (SOUZA, 2022). A estrada vicinal em questão se situa nos arredores da Pousada da Barra do Bié. As coordenadas aproximadas para tal localização são: 23°05'49,35" S, 44°52'57,82" O (SOUZA, 2022).

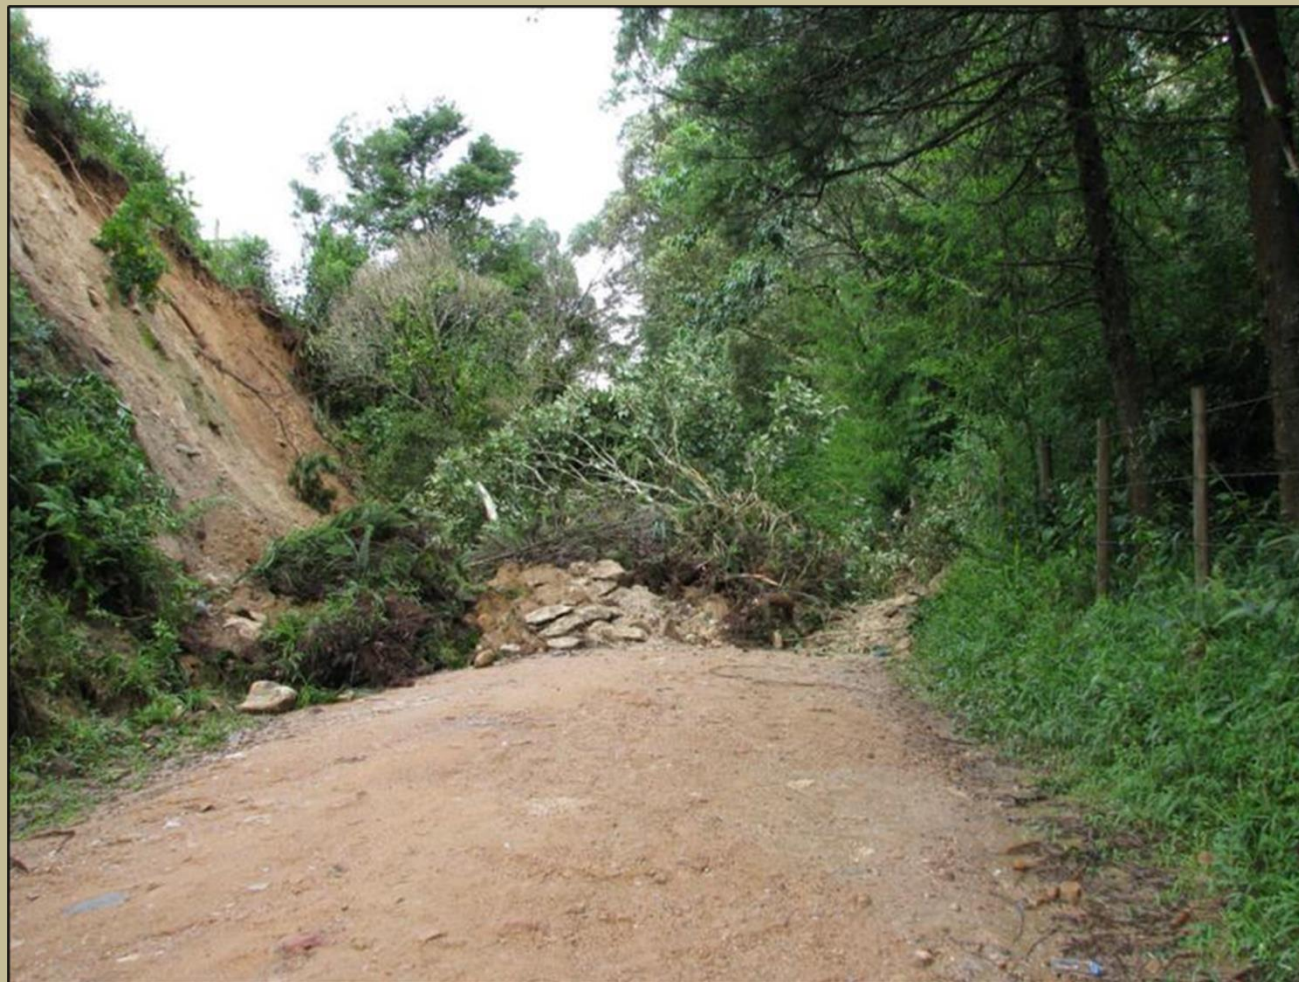
Figura 45. Deslizamento de terra em decorrência dos eventos de 01/01/2010

Aqui é retratada uma queda de barreira (ou deslizamento de terra) que ocorreu no bairro da Barra do Bié, que encobriu uma estrada vicinal (não pavimentada) em Cunha. Em virtude dos eventos extremos de precipitação de chuvas de 01/01/2010 diversos bairros ficaram sem água e energia elétrica, encontrando-se totalmente ilhados e dificultando a ação imediata dos órgãos competentes como a defesa civil (SOUZA, 2022). A estrada vicinal em questão se situa nos arredores da Pousada da Barra do Bié. As coordenadas aproximadas para tal localização são: 23°10'30,88" S, 44°56'37,8" O (SOUZA, 2022).

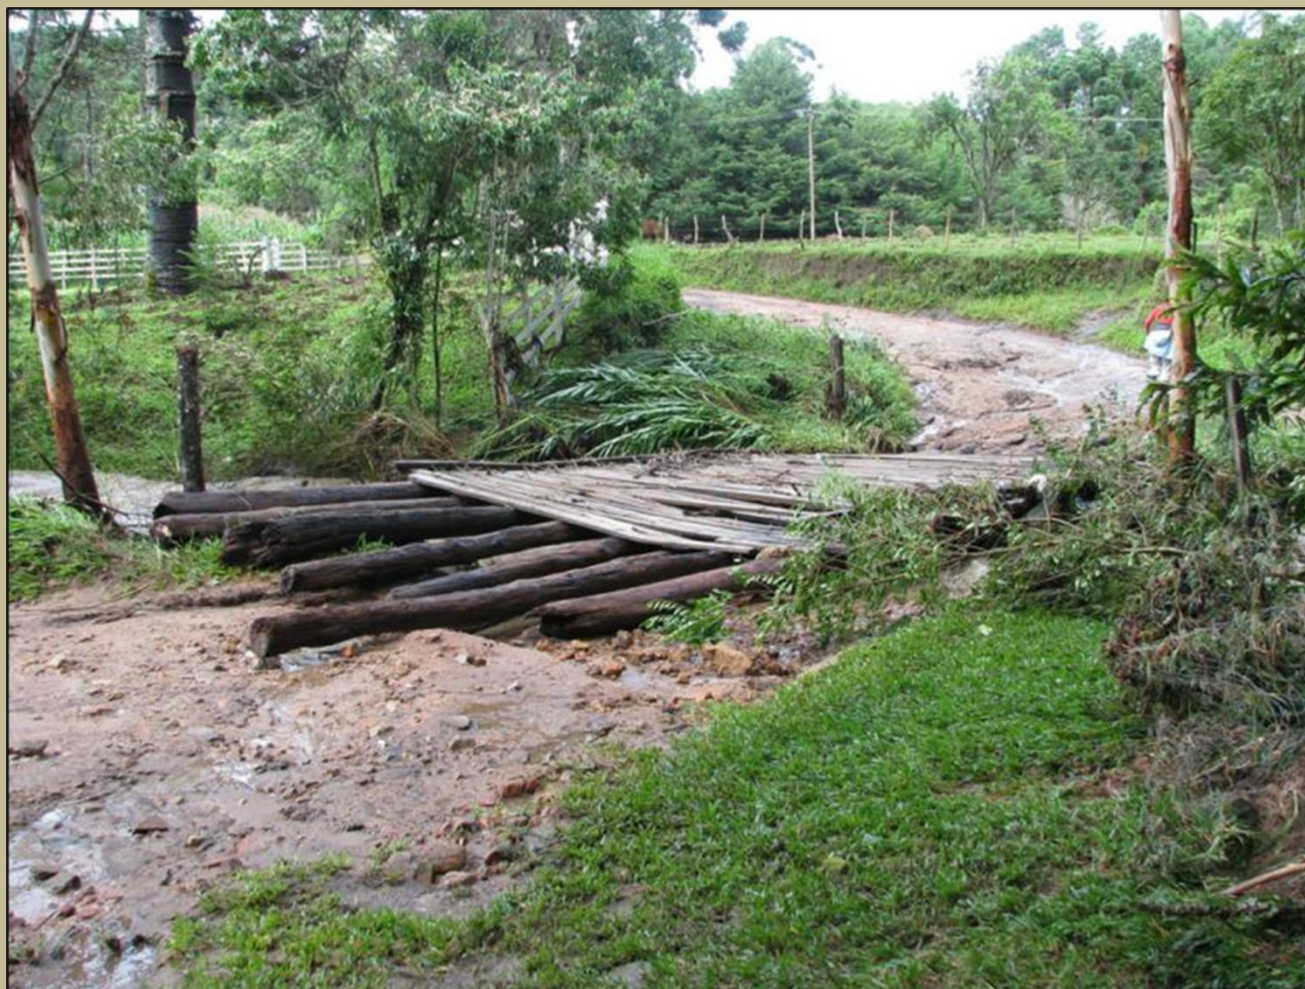
Figura 46. Ponte atingida pela enchente em decorrência dos eventos de 01/01/2010

Esta foto ilustra uma queda de ponte que ocorreu no bairro da Barra do Bié, devido a enchente de um rio, em decorrência dos eventos extremos de precipitação de chuvas em 01/01/2010. Diversos bairros ficaram sem água e energia elétrica, encontrando-se totalmente ilhados e dificultando a ação imediata dos órgãos competentes como a defesa civil (SOUZA, 2022). A ponte em questão se situa nos arredores da Pousada da Barra do Bié.
