UNIVERSIDADE DE ÉVORA

Mestrado de Engenharia Civil
Especialidade em Construção

Ataques Químicos no Betão

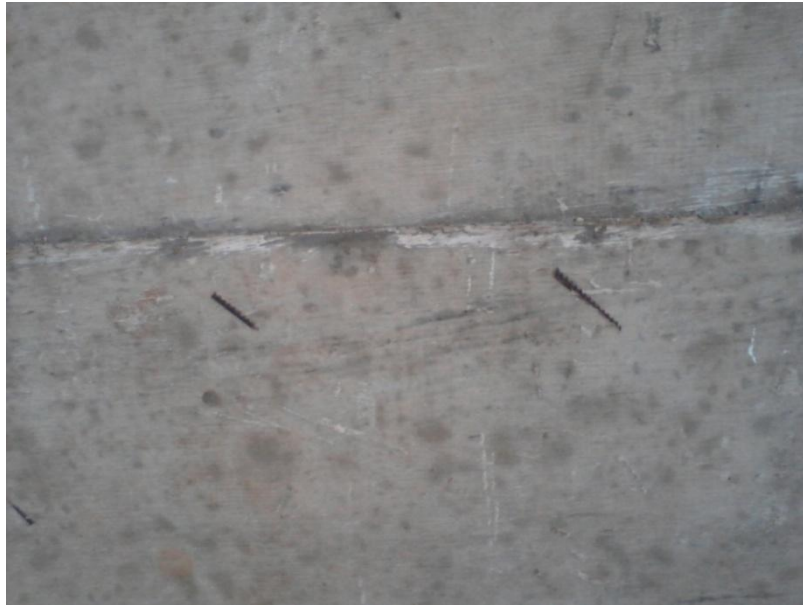
Figura 3: Recobrimento insuficiente em uma laje de betão da Universidade de Brasília, Brasil.

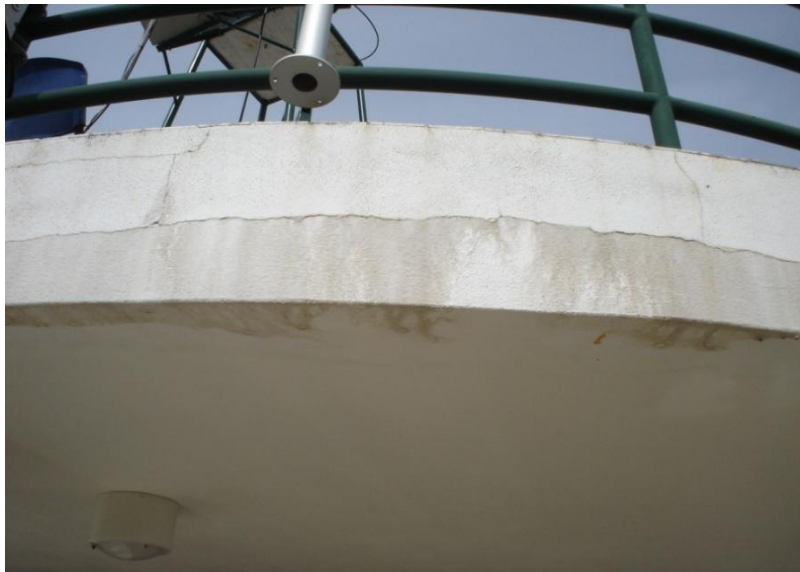
Figura 11: Patologia relacionada com ataque químico no edifício da Universidade de Évora, Portugal.

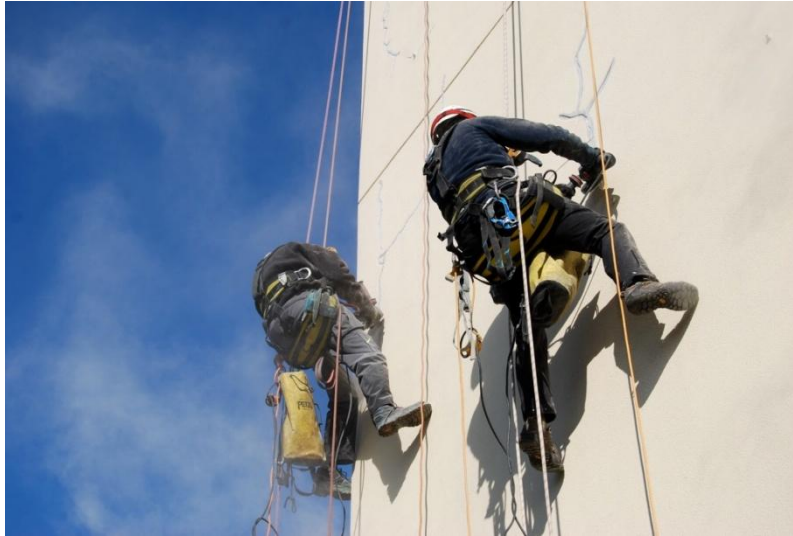
Figura 12: Reparação das fendas existentes num pilar de um viaduto [09].

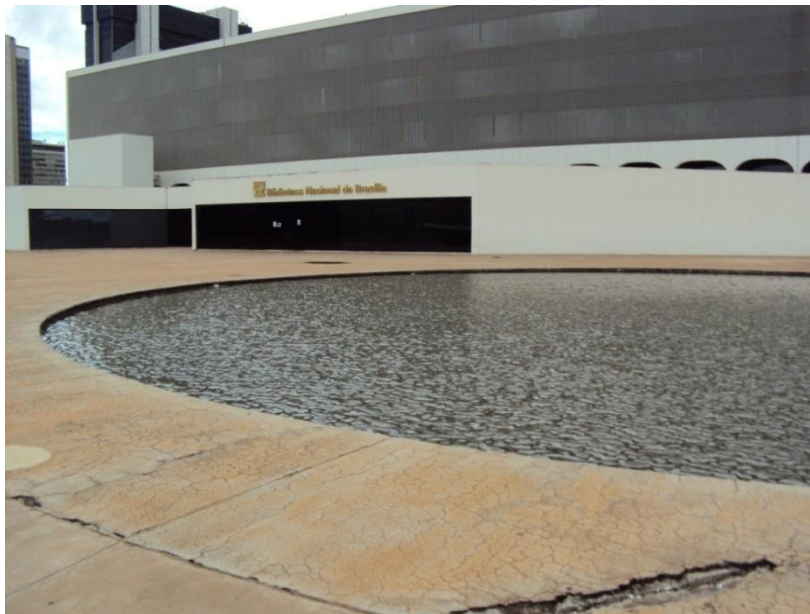
Figura 13: Fissuração tipo *map-cracking* no espelho d'água da Biblioteca Nacional de Brasília, Brasil.

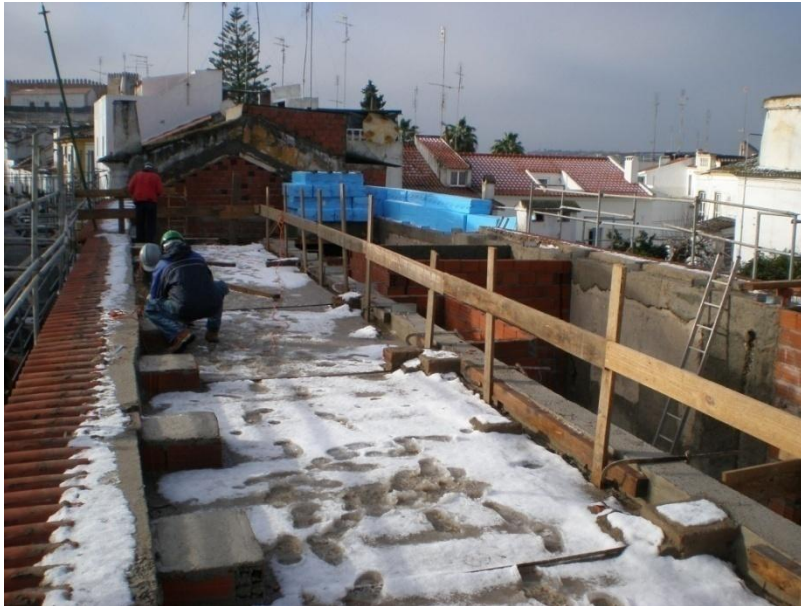
Figura 14: Ação da variação térmica em Évora, Portugal (ciclo gelo/degelo), pode desencadear o surgimento de fendas no betão^[10].

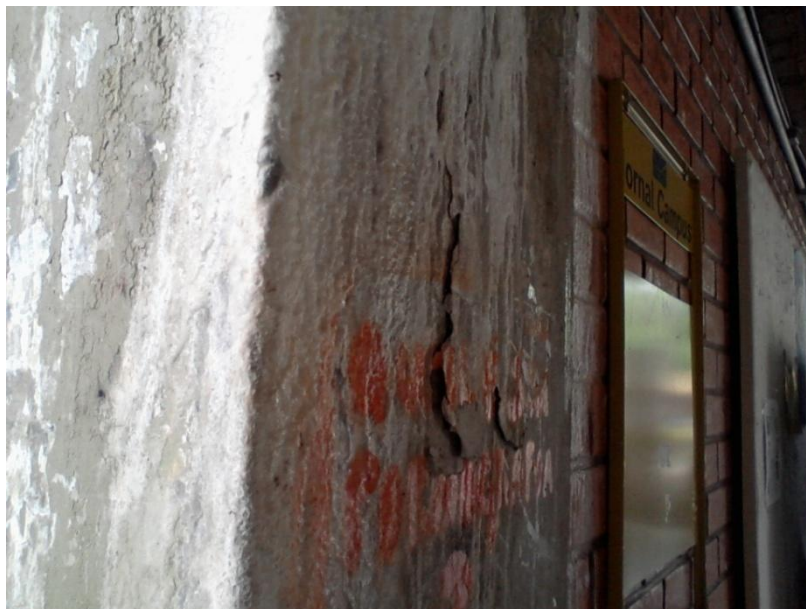
Figura 15: Percolação de água e ocorrência de depósitos e incrustações calcárias na UnB, Brasília, Brasil.

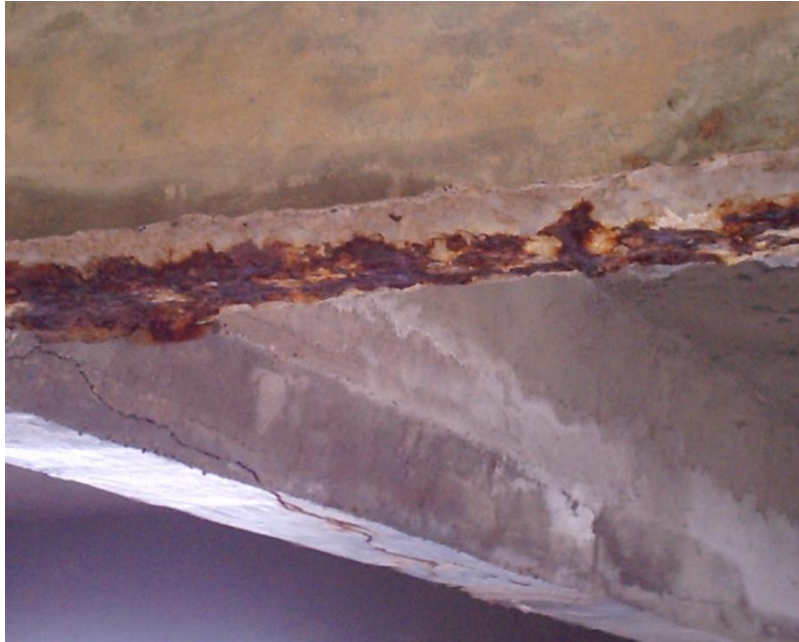
Figura 17: Expansão por ataques por sulfatos e por corrosão em zona próxima ao mar ^[12].

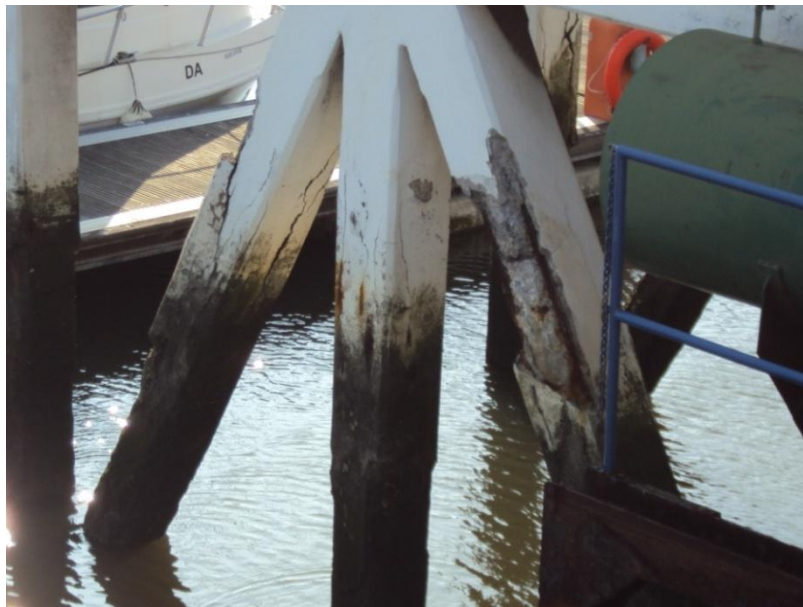
Figura 21: Despassivação das armaduras por ingresso de iões cloreto, Doca do Bom Sucesso, Lisboa, Portugal.

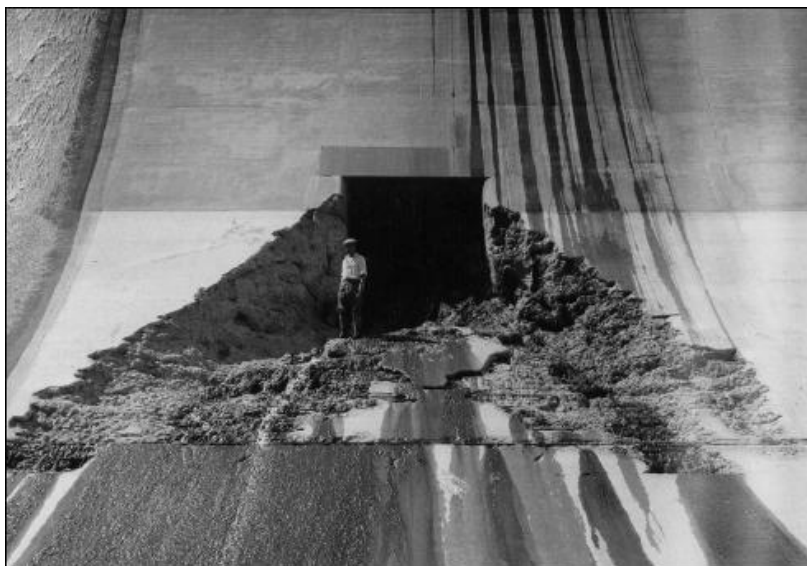
Figura 23: Efeitos da cavitação, Miranda, 1966 ^[15].

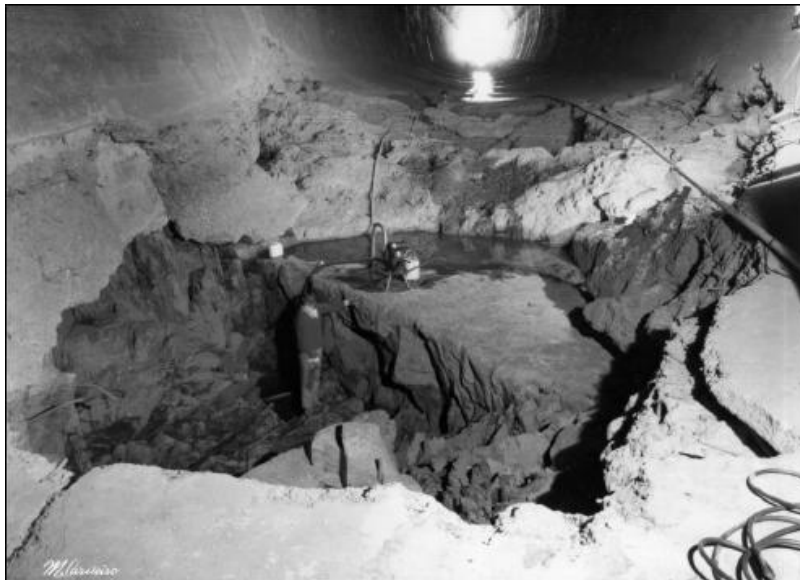
Figura 24: Efeitos da cavitação, Miranda, 1974 ^[16].

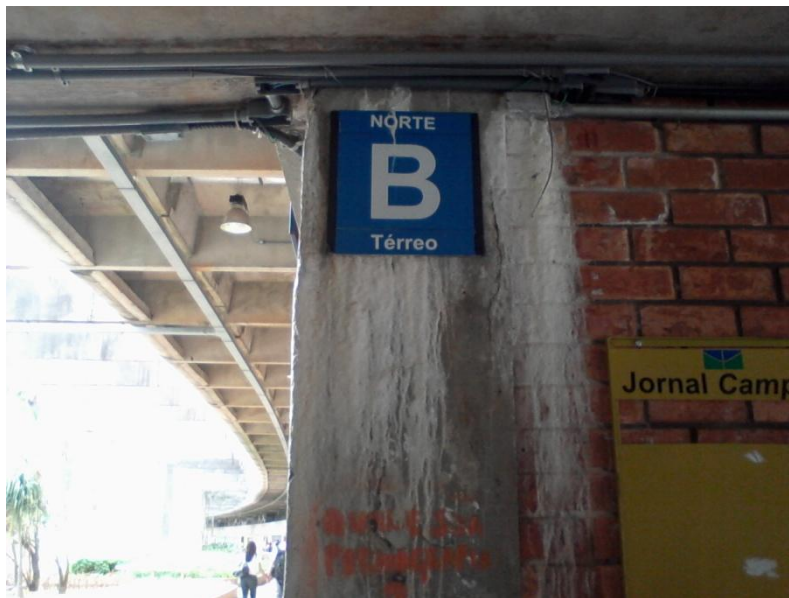
Figura 25: Percolação de água e grande ocorrência de depósitos e incrustações calcárias, UnB, Brasília, Brasil.

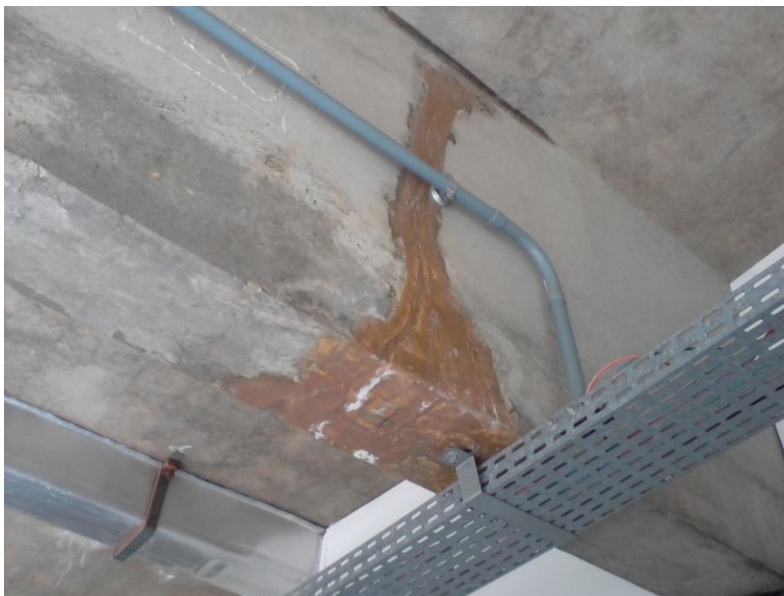
Figura 26: Tentativa fracassada de reparação da percolação de água, ainda se verifica a ocorrência de depósitos e incrustações calcárias, UnB, Brasília, Brasil.

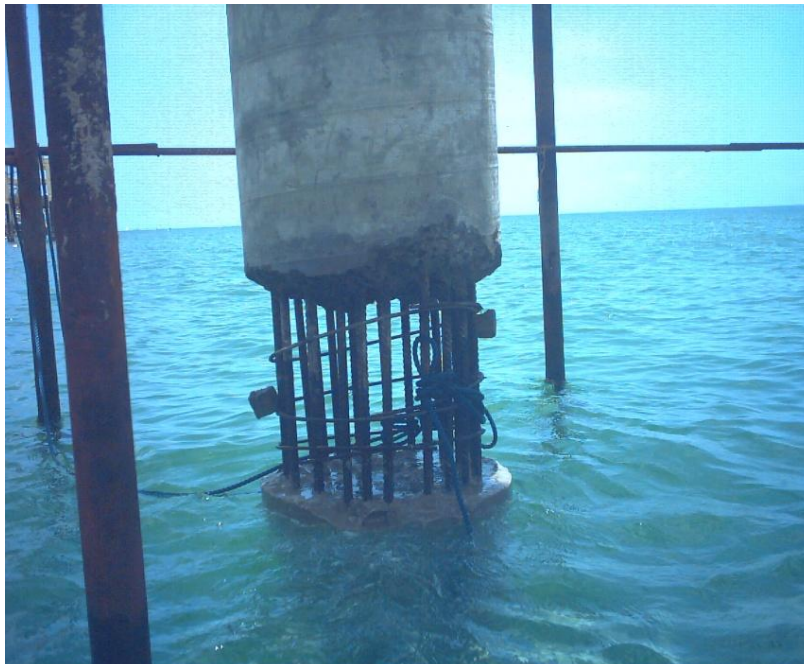
Figura 30: Patologia grave provocada pela ação da água do mar, onde todo o betão afetado pela ação da maré foi “eliminada” ^[19].

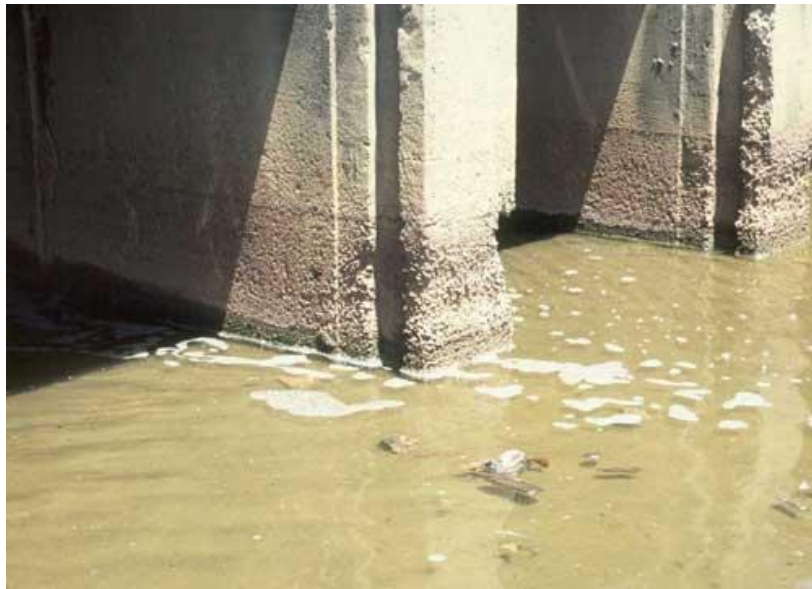
Figura 31: Patologia provocada pela ação da maré em uma estrutura de betão (20).

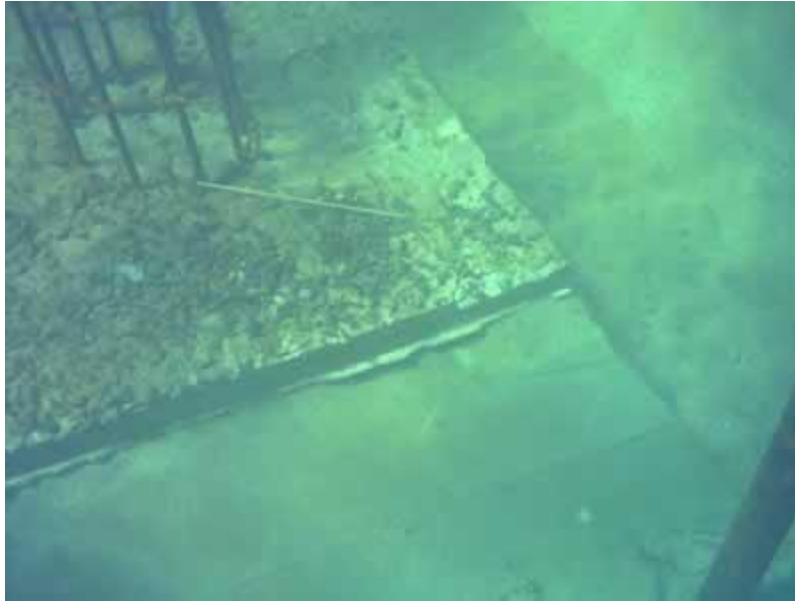
Figura 33: Reparação de uma estrutura de betão no fundo do mar ^[21].

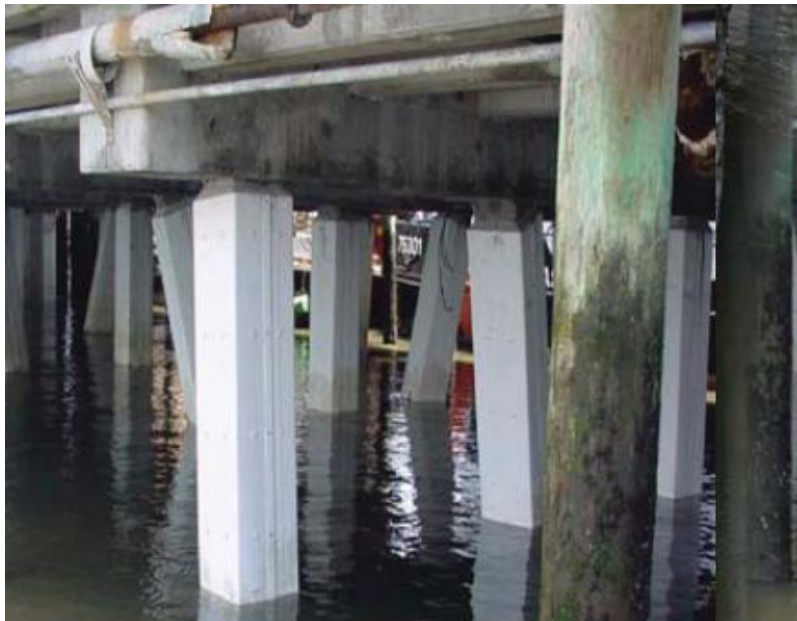
Figura 34: Utilização da Jaqueta G, produzido pela Rogertec[®], que possui uma durabilidade média de 10 a 20 anos para a proteção contra a ação da água do mar no betão ^[22].

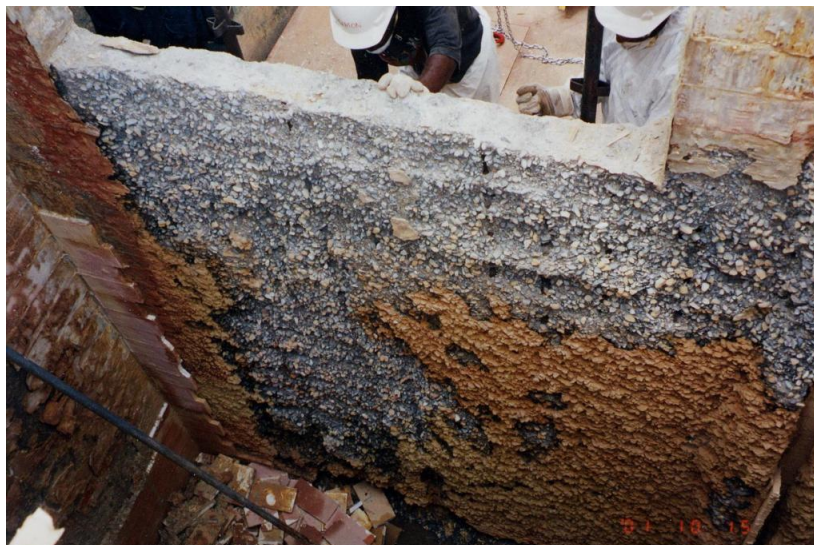
Figura 36: Reparação de um reservatório de tratamento de águas residuais sujeito a ataque ácido ⁽²⁴⁾.

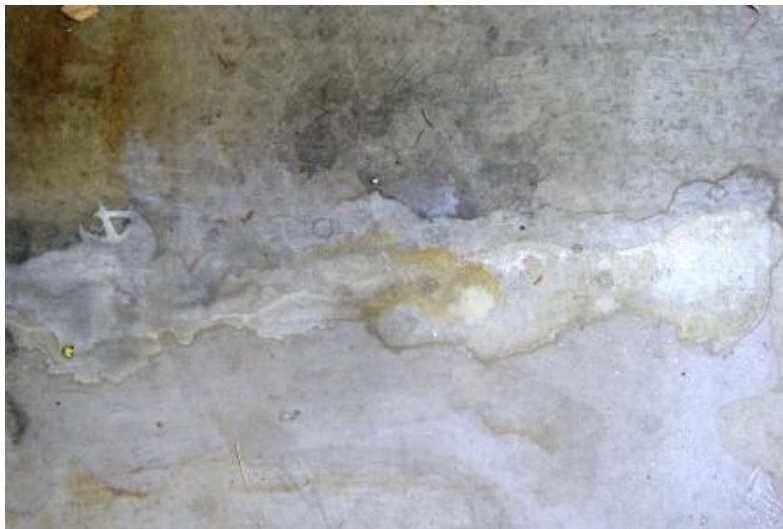
Figura 37: Ataque provocado por derramamento de ácido de baterias de automóveis, numa oficina ^[25].

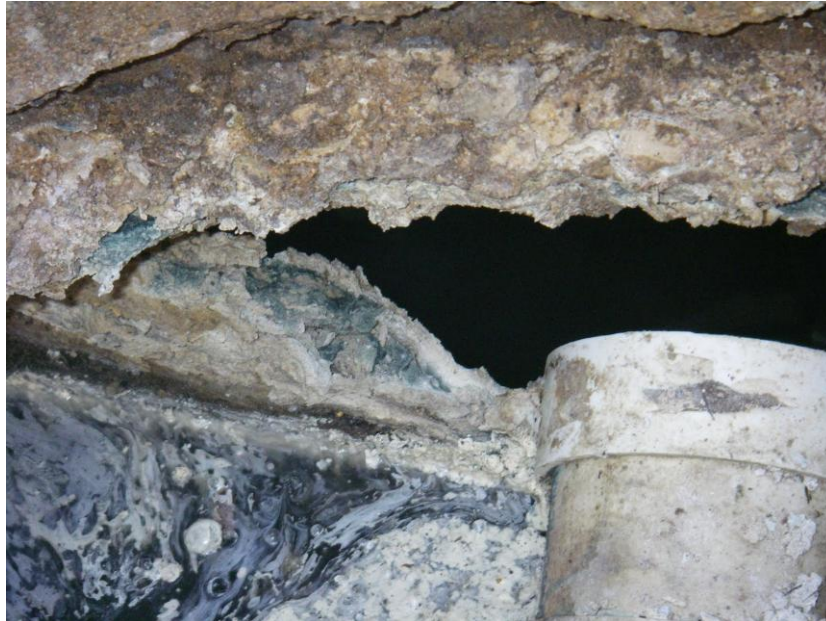
Figura 38: Graves danos em um coletor de esgotos provocada por ataques ácidos no betão [26].

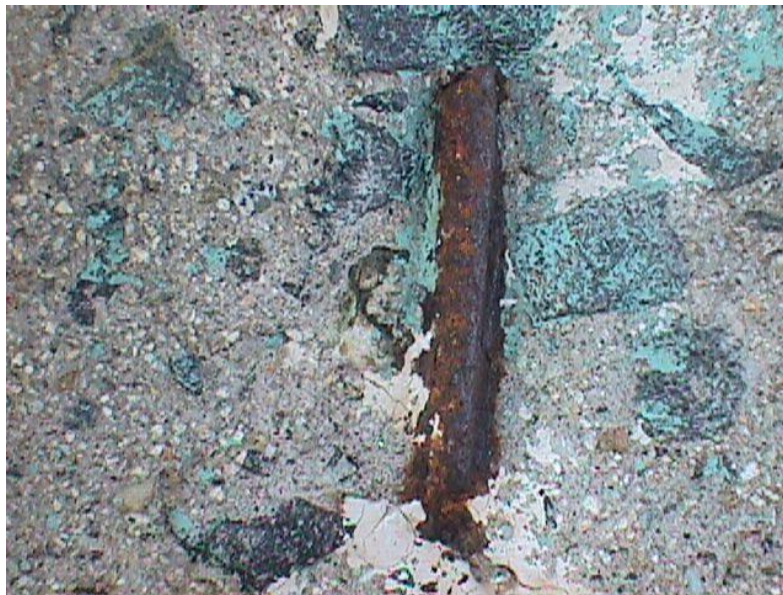
Figura 40: Ataque por sulfatos com consequente corrosão da armadura ^[28].

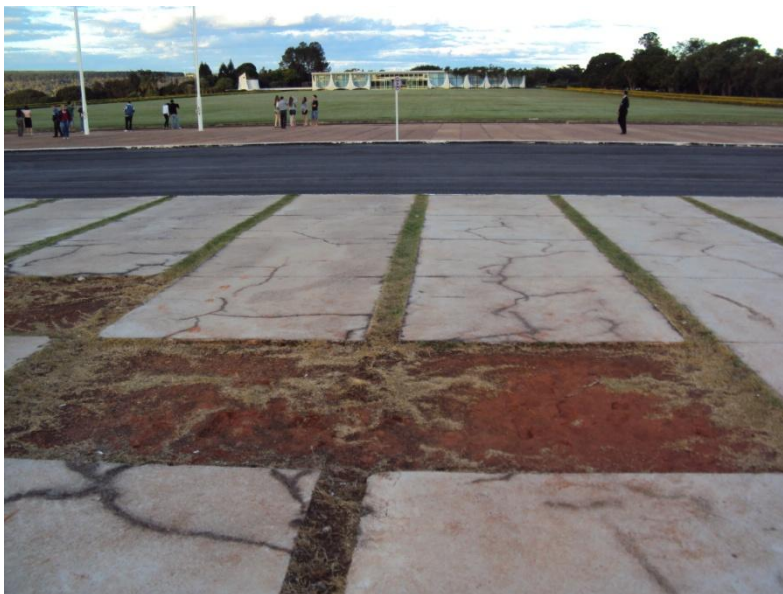
Figura 41: Danos na calçada de betão em contato direto com o solo, Palácio da Alvorada, Brasília, Brasil.

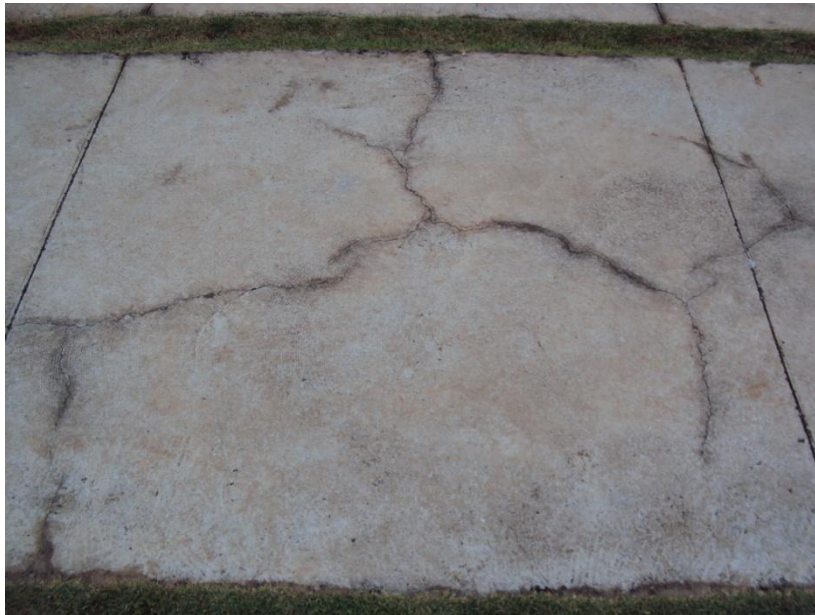
Figura 42: Pormenor dos danos na calçada de betão em contato direto com o solo, Palácio da Alvorada, Brasília, Brasil.

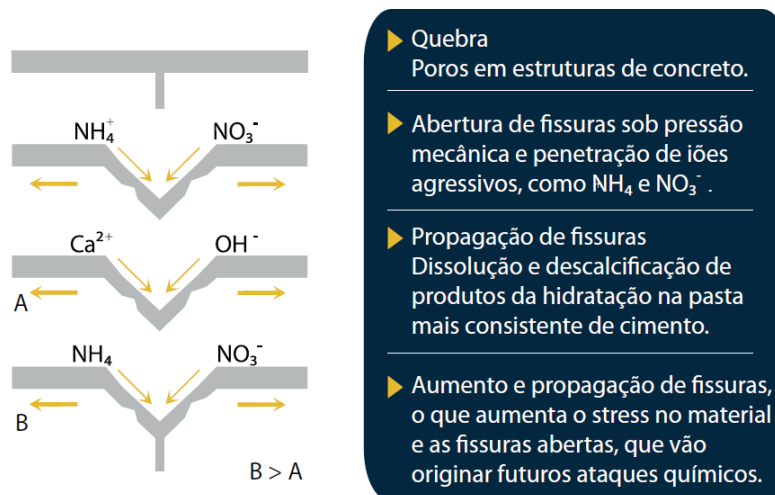
Figura 43: Degradação de materiais de base cimentícia por ação do nitrato de amónio (adaptado) ⁽²⁹⁾.

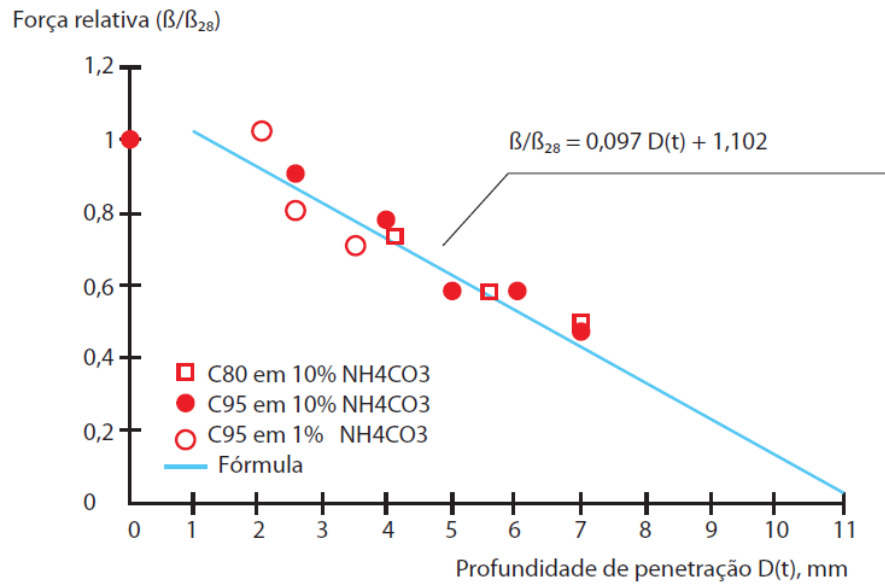
Figura 46: Relação entre a força relativa e a profundidade de penetração para betões imersos em soluções de 10% de NH_4NO_3 (adaptado)⁽²⁹⁾.

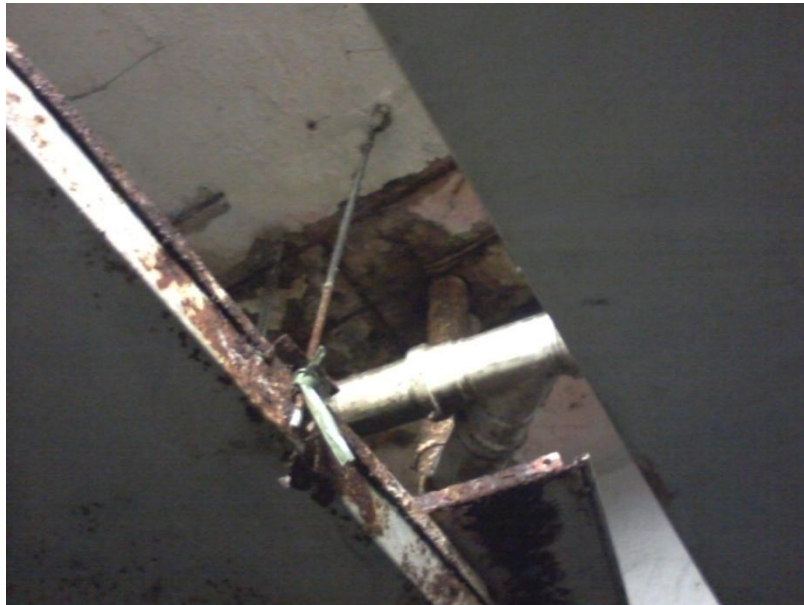
Figura 50: Danos provocados por um vazamento de um tubo de esgoto num supermercado, Brasília, Brasil.

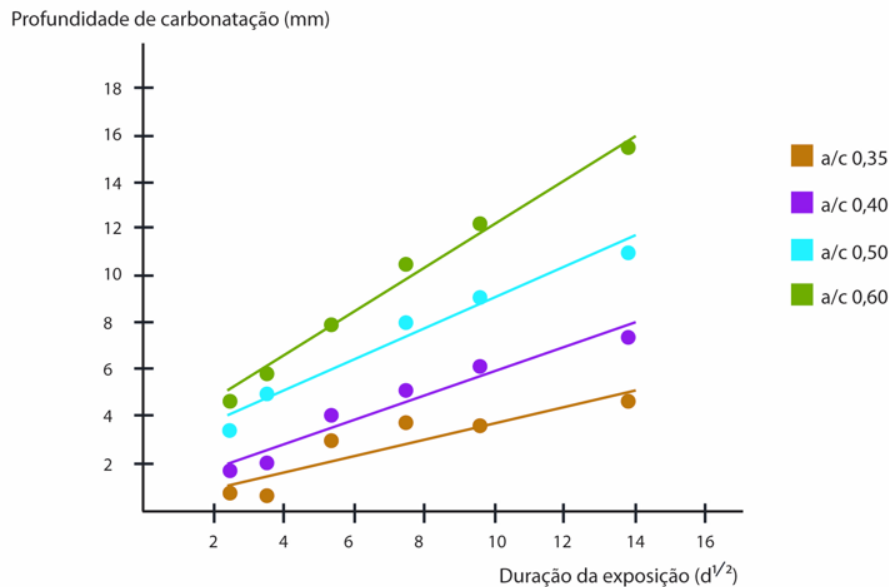
Figura 53: Profundidades de carbonatação medidas com fenolfetaína em vários provetes expostos a ambientes com 50% de HR, 5% de CO₂ (Profundidades de carbonatação em função da raiz quadrada do tempo) (adaptado) [33].

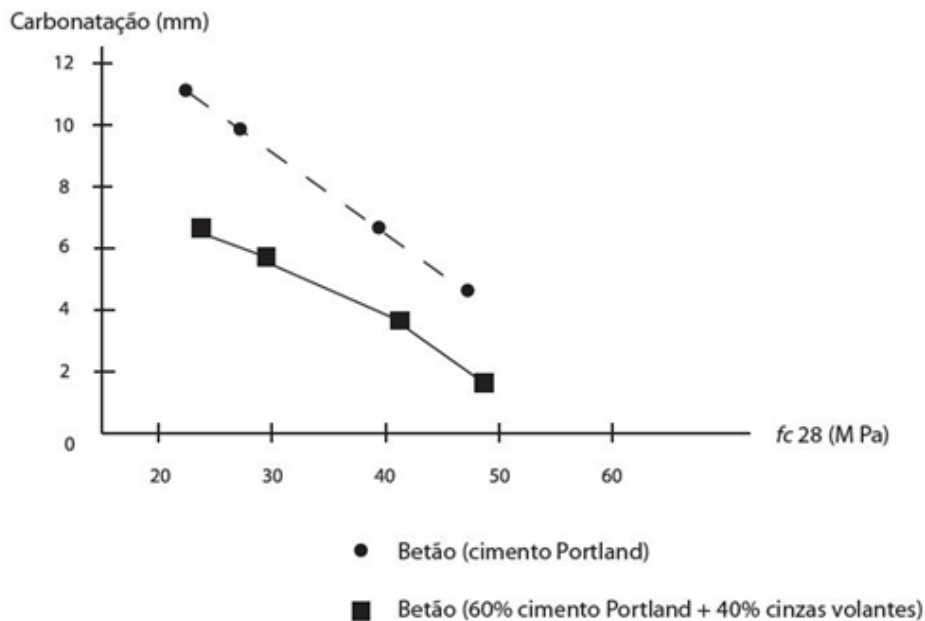
Figura 55: Influência da resistência à compressão do betão sobre a profundidade de carbonatação (adaptado) [36].

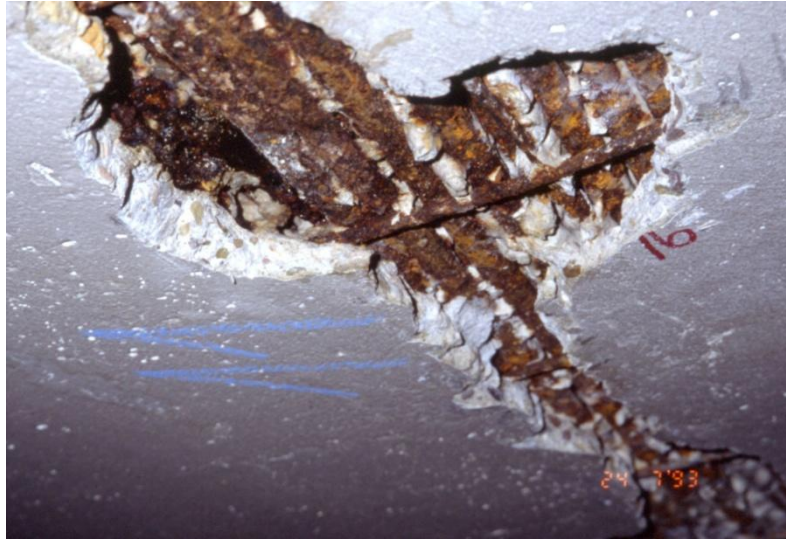
Figura 56: Danos causados pela carbonatação em uma estrutura de betão armado [37].

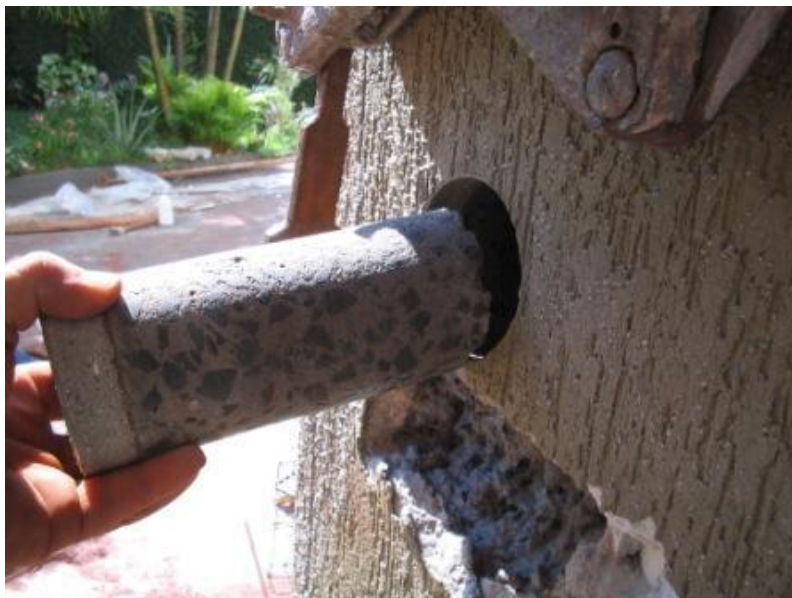
Figura 57: Extração de uma carote de um pilar de betão para a medição da profundidade de carbonatação [38].

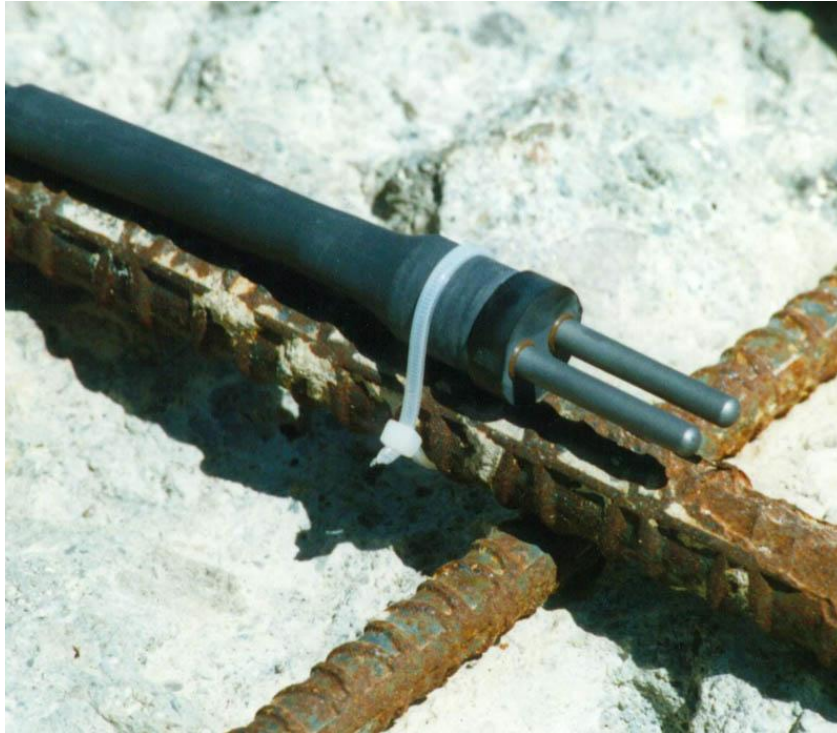
Figura 62: Proteção catódica das armaduras contra a corrosão por cloretos ⁽⁴²⁾.

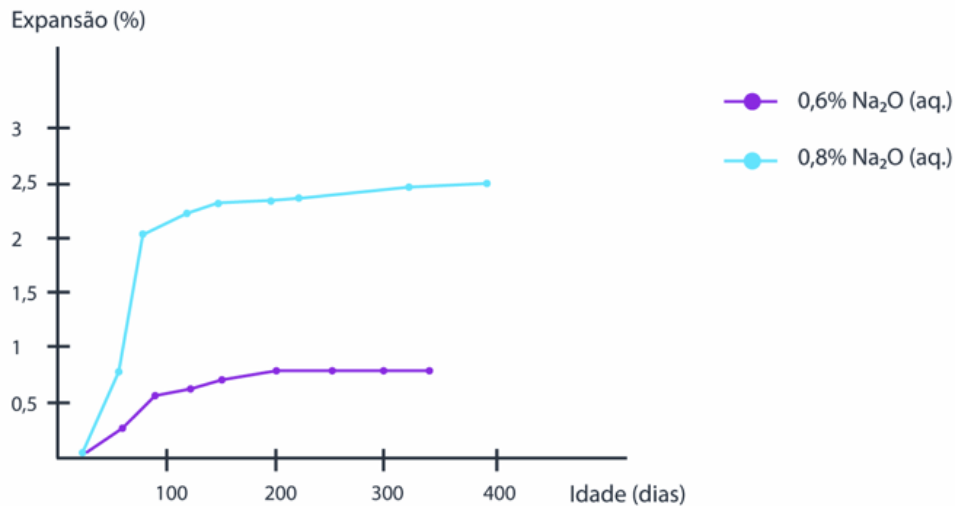
Figura 63: Influência do teor de álcalis do cimento na expansão de provetes de argamassa (adaptado) [43].

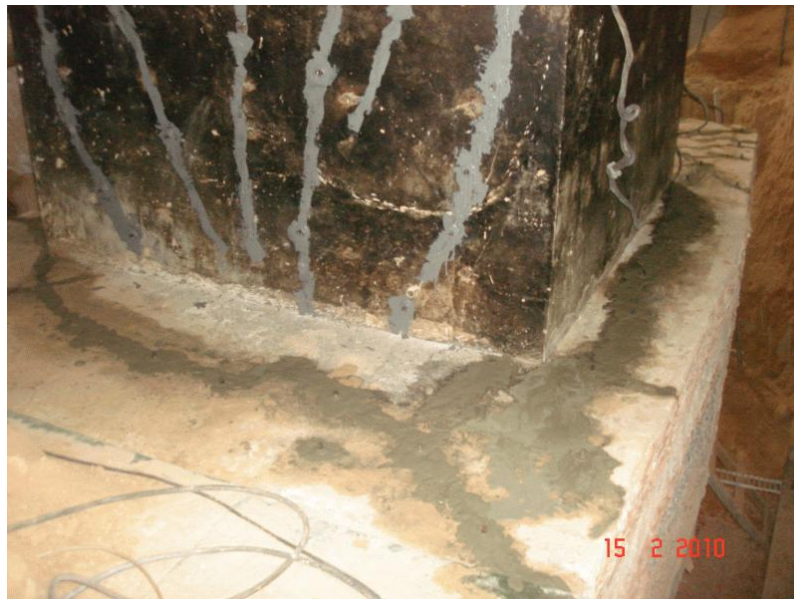
Figura 65: Reparação da fissuração provocada por reações expansivas internas [44].

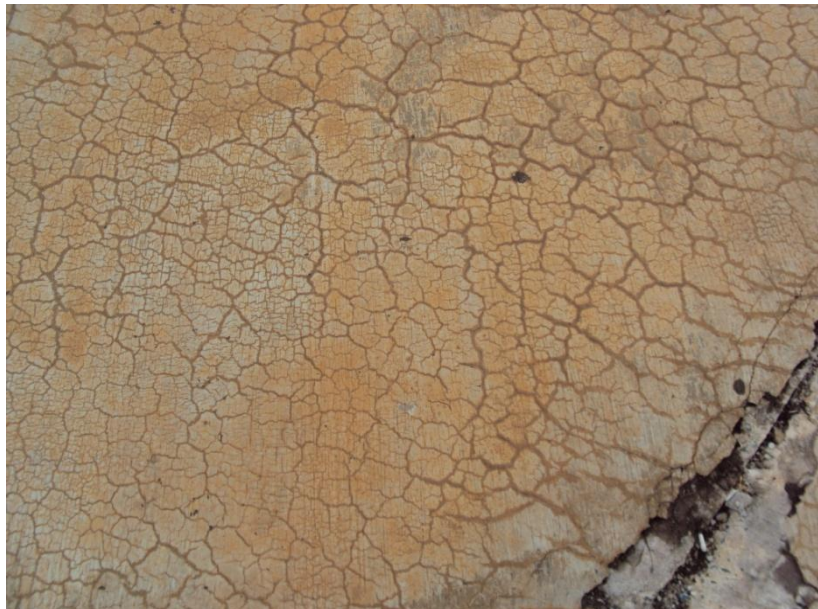
Figura 71: Pormenor dos efeitos da reação álcalis-agregado no betão fissuras em rede e destacamento, Biblioteca Nacional de Brasília, Brasil.

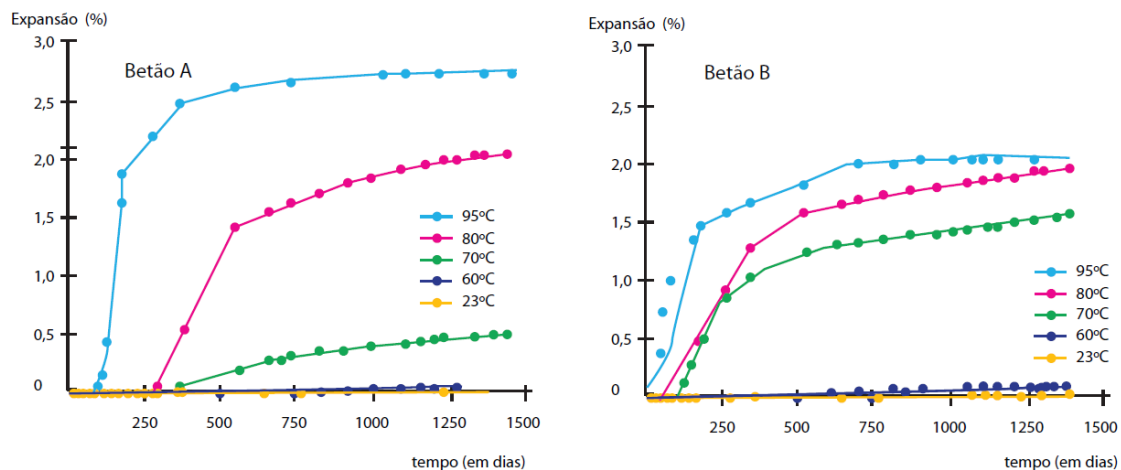
Figura 74: Efeito do aumento da temperatura na cinética da expansão devida à RAS em argamassas de cimento Portland tipo III (adaptado) [43].

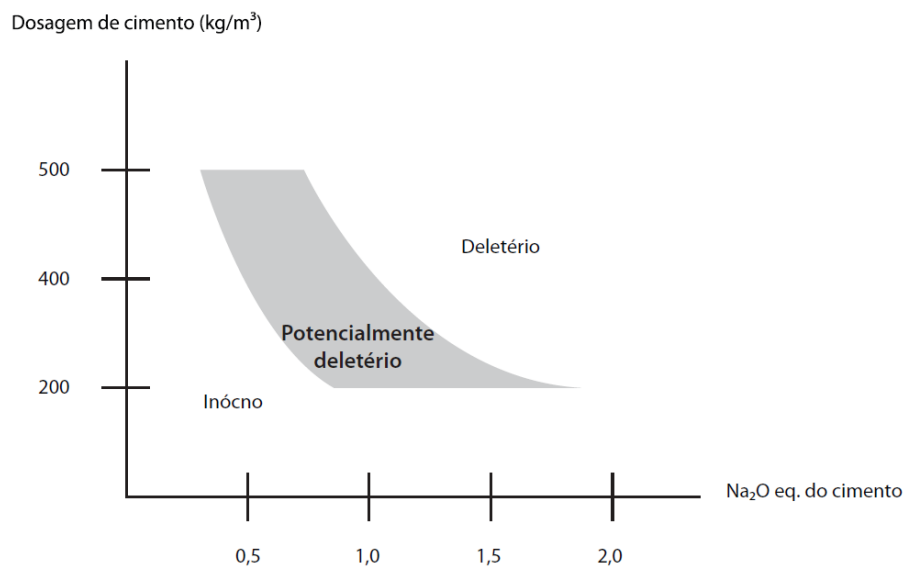
Figura 77: Relação entre o teor de álcalis ativos do cimento e a dosagem de cimento no betão, e o resultante potencial para a RAS (adaptado) [43].

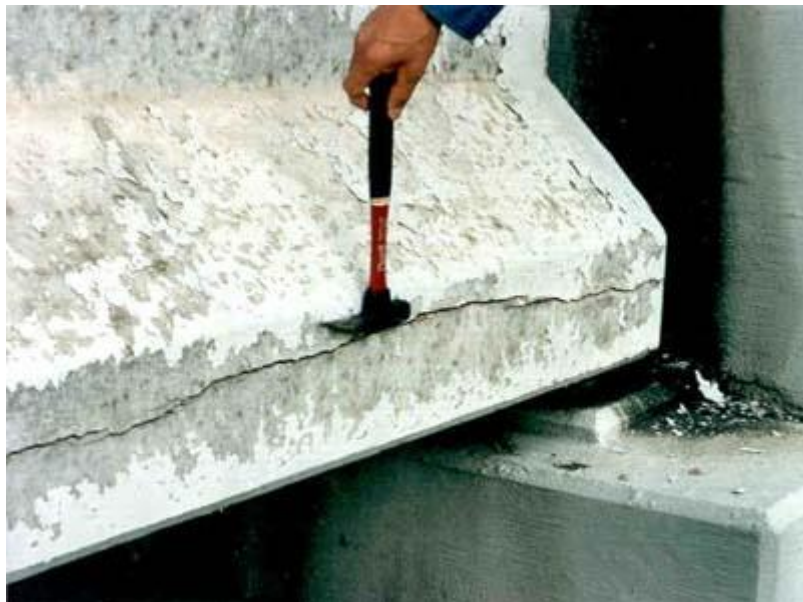
Figura 79: Fenda no betão provocada pela RAS [50].

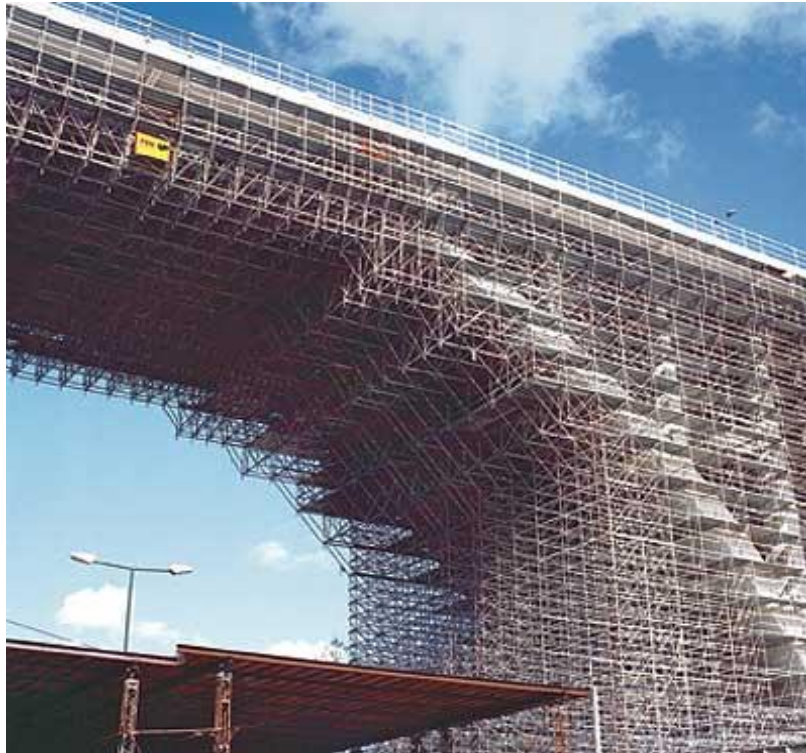
Figura 95: Obras de manutenção no Viaduto Duarte Pacheco em Lisboa ^{159]}.

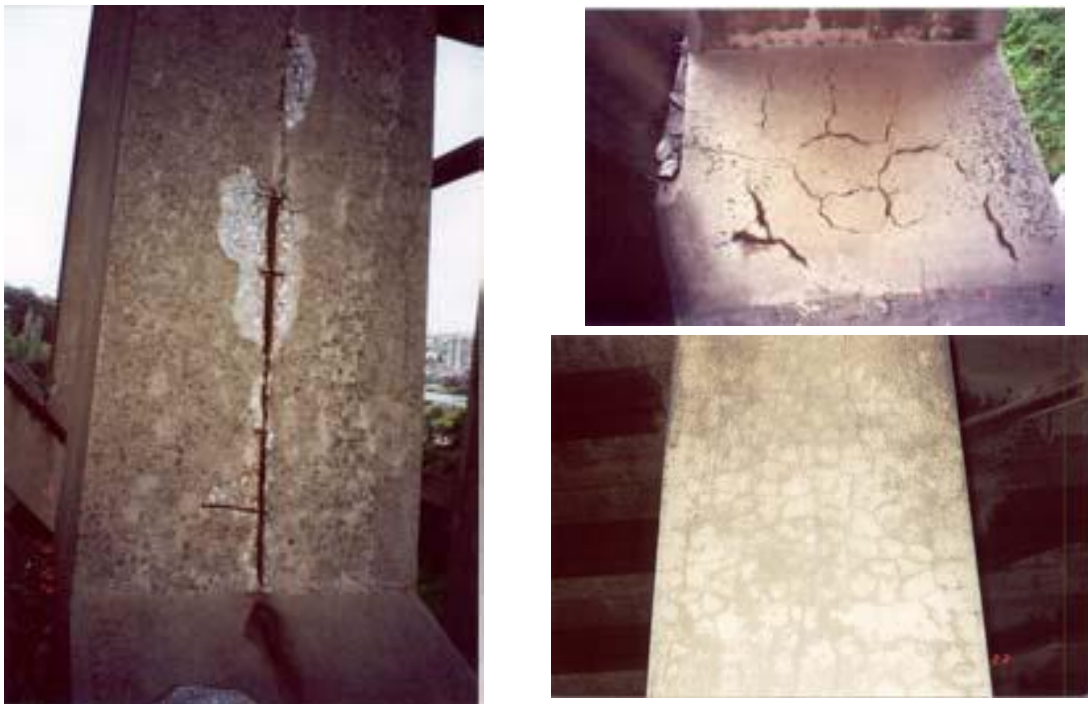
Figura 96: Patologias registradas no V. D. P. típica das reações expansivas da origem interna e a corrosão de armaduras ^[58].

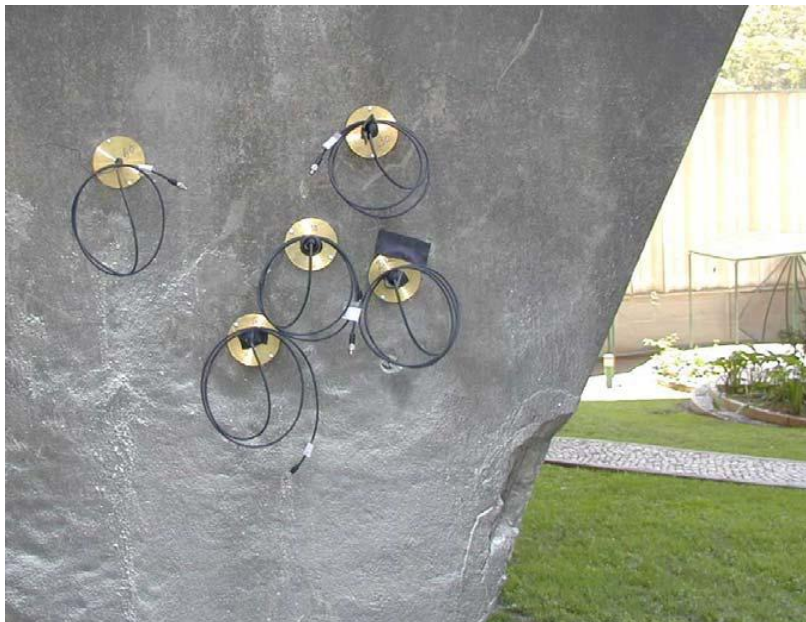
Figura 97: Medição da humidade no interior do betão ^[58].
