4. Casos de estudo: Área Intra-Muros do Castelo e o Bairro da Mouraria

CONTRIBUTO PARA A CONSERVAÇÃO DO PATRIMÓNIO URBANO DE MOURA

4.2. O Espaço Intra- Muros do Castelo

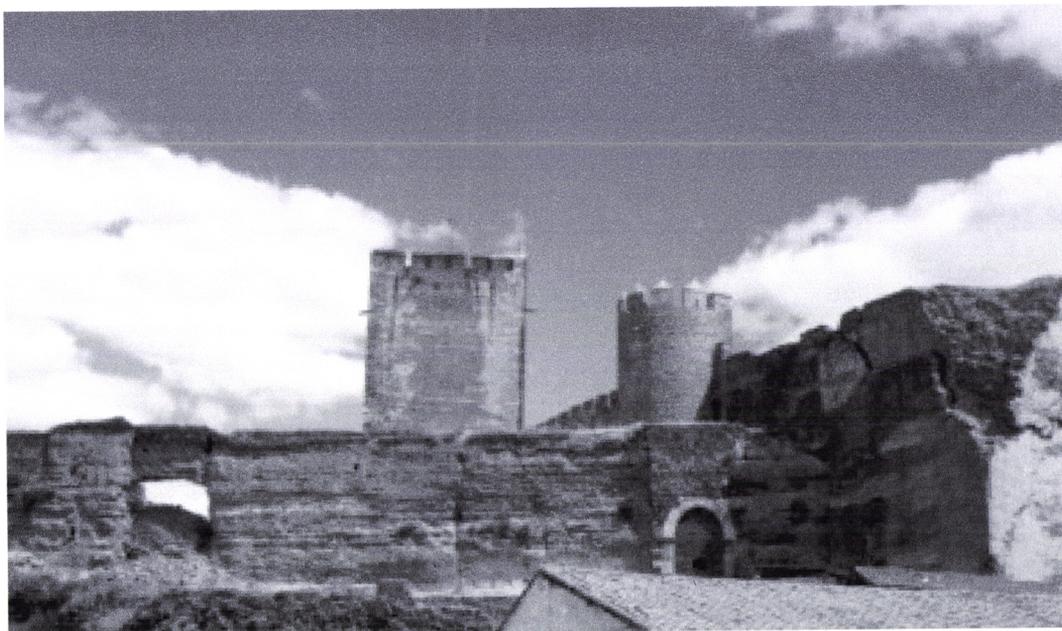
Fig. 4.5 – Moura, vista da fortificação, troços de muralha islâmica e medieval (Câmara Municipal de Moura)

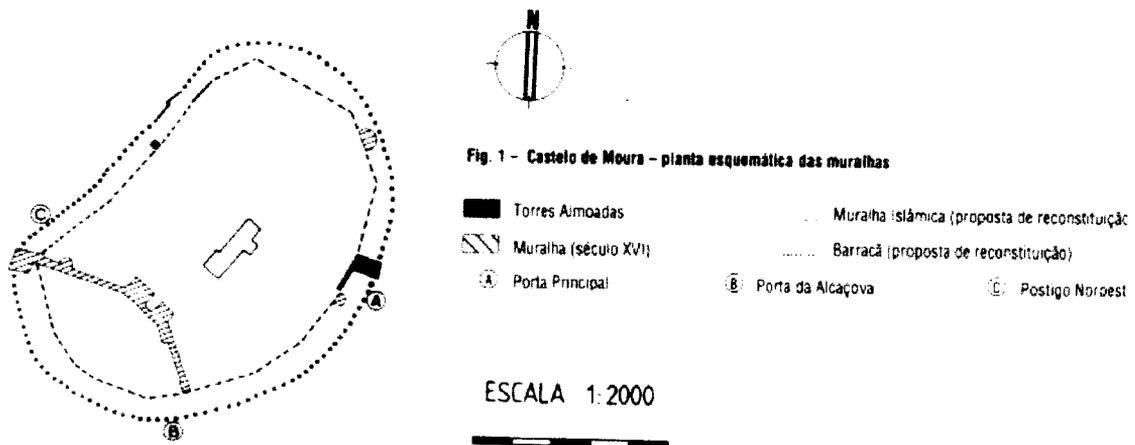
Fig. 4.6 - Moura, divisão do Espaço Intra-muros do Castelo e esquemas das muralhas (Santiago Macias, Moura na Baixa Idade Média em *Arqueologia* nº2, Edições Afrontamento, Porto, 1993, p. 128)

A divisão do espaço Intra–Muros era outra característica da cidade medieval. Na maioria das cidades e vilas, compartimentava-se o espaço em duas unidades: a alcáçova ou fortaleza, e a medina ou restante espaço intra-muros.

Relativamente ao caso de Moura não temos indicações precisas de quando é que os espaços da alcáçova e a medina foram estabelecidos, levanta-se a hipótese da vila intra–muros ter sido dividida no período Dionisino¹⁴.

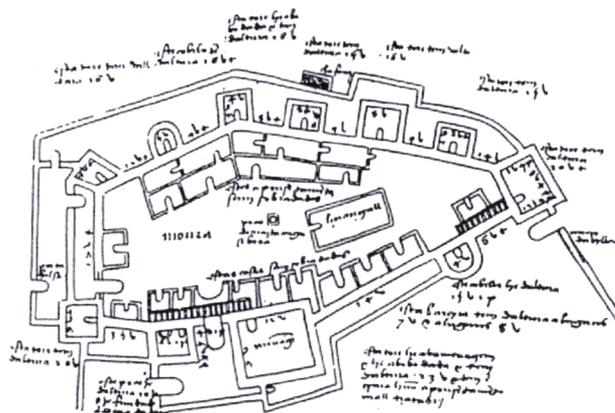
Fig. 4.8 - Moura, planta da alcáçova do Castelo, desenho de Duarte D'Armas, séc. XVI (A. H. de Oliveira, Marques, *Sociedade Medieval Portuguesa Marques, Aspectos da Vida Quotidiana, A casa*, 5º e.d., Livraria Sá da Costa Editora, Lisboa, 1987, p.72.)

A. H. de Oliveira Marques, baseado num desenho de uma planta da alcáçova de Moura do Livro das Fortalezas de Duarte D'Armas, afirma que a alcáçova tinha uma dimensão muito significativa, contendo em princípio bastantes casas de habitação e até um espaço frutícola - um laranjal como uma zona de lazer e de grande funciona-

lidade, individualizado por estar murado, como podemos observar através do desenho da planta, e por ainda aí existir, um poço ¹⁶.

Apesar da sua grande dimensão, dado obtido através do documento desenhado, podemos constatar que os edifícios habitacionais se encontravam implantados junto à muralha, não havendo o estabelecimento de uma malha de ruas definidas, porque detectámos somente habitações à volta de um espaço central.

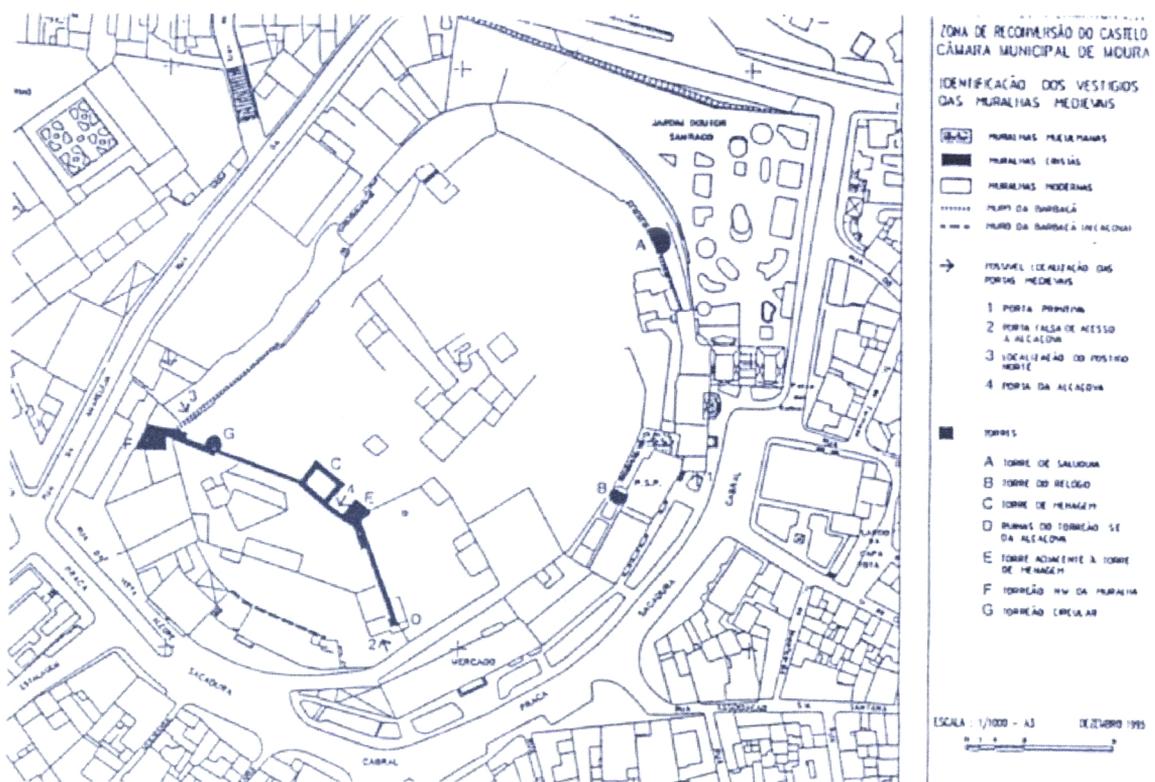
Fig. 4.10 - Moura, Castelo, definição das torres militares (José Lamas e Associados, Plano de Pormenor, Zona de Reversão do Castelo, Câmara Municipal de Moura, p. 4.22)

No âmbito do contexto militar destacam-se neste espaço, as «(...) cinco torres a que o cronista se refere deverão ser as três de planta circular (a de Salúquia, a do Relógio e a do muro da alcáçova), a Torre de Menagem e a que está ao seu lado. Terão, além disso permanecido integradas nas muralhas do castelo grandes extensões da antiga fortificação árabe – os “muros e torres antigas” a que o texto alude –, que só viriam a ser destruídas ao longo do século XIX como veremos adiante»¹⁷.

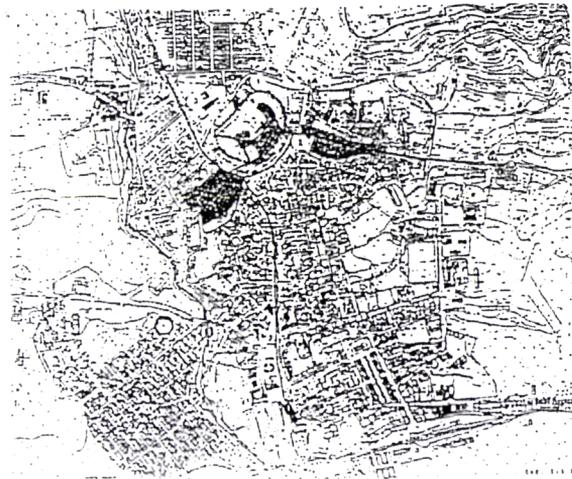
Fig. 4.15 - Moura, primeira expansão extra-muros, desde a conquista cristã até aos finais do século XIV (José Lamas e Associados, Plano de Pormenor, Zona de Reconversão do Castelo, Câmara Municipal de Moura, p.4.7)

Através dos dados históricos encontrados sobre esta vila sabemos que para além do Espaço Intra-Muros ter sido habitado totalmente, houve necessidade de se construírem dois arrabaldes. O primeiro, o Bairro da Mouraria, já anteriormente referido, remonta possivelmente aos finais do século XIV, construído em razão de à época não se permitir a miscigenação entre os povos cristão e o mouro ¹⁸.

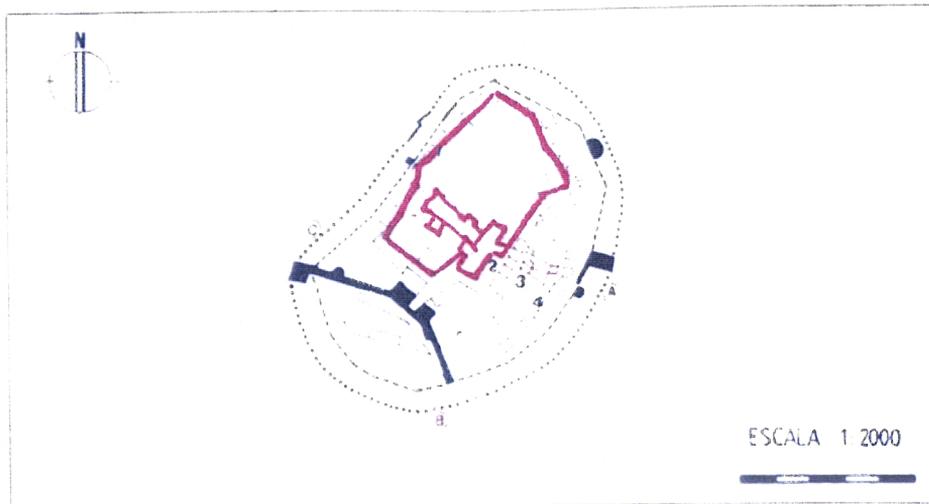
4.20 - Moura, Castelo, planta de implantação do Convento de N. Sr.ª da Assunção do Castelo (Santiago Macias, Moura na Baixa Idade Média em Arqueologia nº2. Edições Afrontamento, Porto, 1993, p.141)

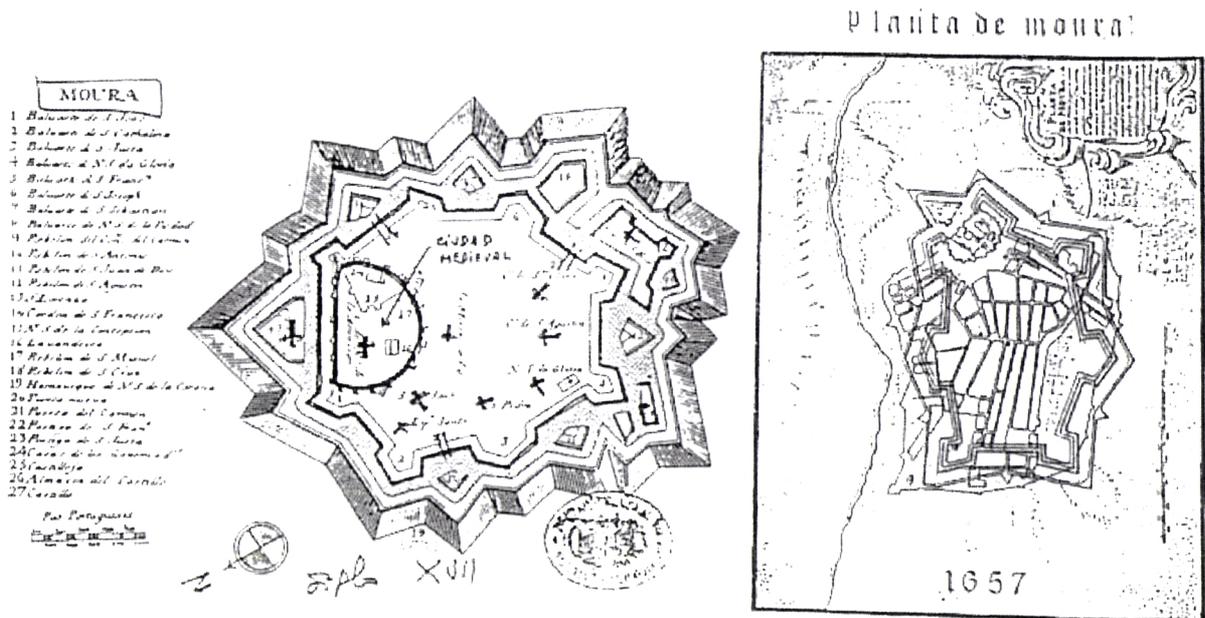
Fig. 4.23 e 4.24 - Plantas do projecto de Nicolau de Langres para o novo amuralhamento em Moura (BMM)

Assim, em 1655, Nicolau de Langres foi contactado por André de Albuquerque que governava as armas do Alentejo, para pensar a forma de edificar uma nova fortificação em Moura no ano de 1657, pois o sistema defensivo medieval tornava-se na altura pouco eficaz para uma segurança correcta. Para se concretizar este projecto, cuja construção se baseava nas regras da moderna arquitectura militar, seria necessário derrubar um número significativo de bairros limítrofes da vila ²².

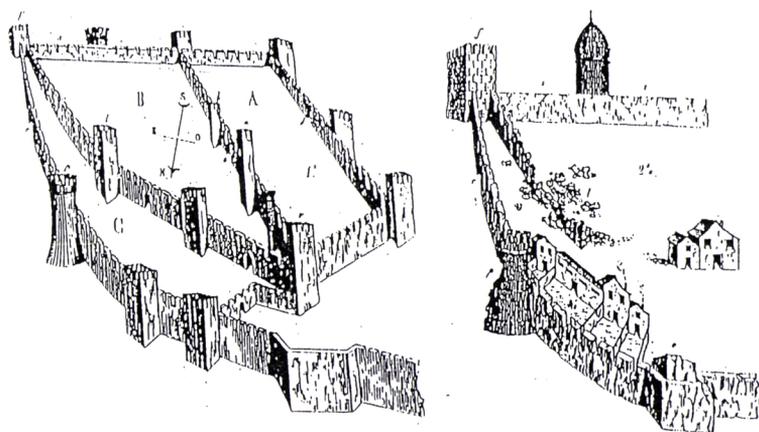
Fig. 4.26 - Moura, desmantelamento das muralhas em taipa para produção de salitre efectuado durante o séc. XIX. (BMM)

Em 1807, descobriram-se de terras salitrosas, boa matéria prima para o fabrico de salitre. Esta descoberta teve repercussões desastrosas pelo facto da matéria prima ser o próprio amuralhamento do castelo. Desmantelaram-se, essencialmente, as muralhas de taipa e alguns troços da muralha medieval para a produção de salitre ²⁶.

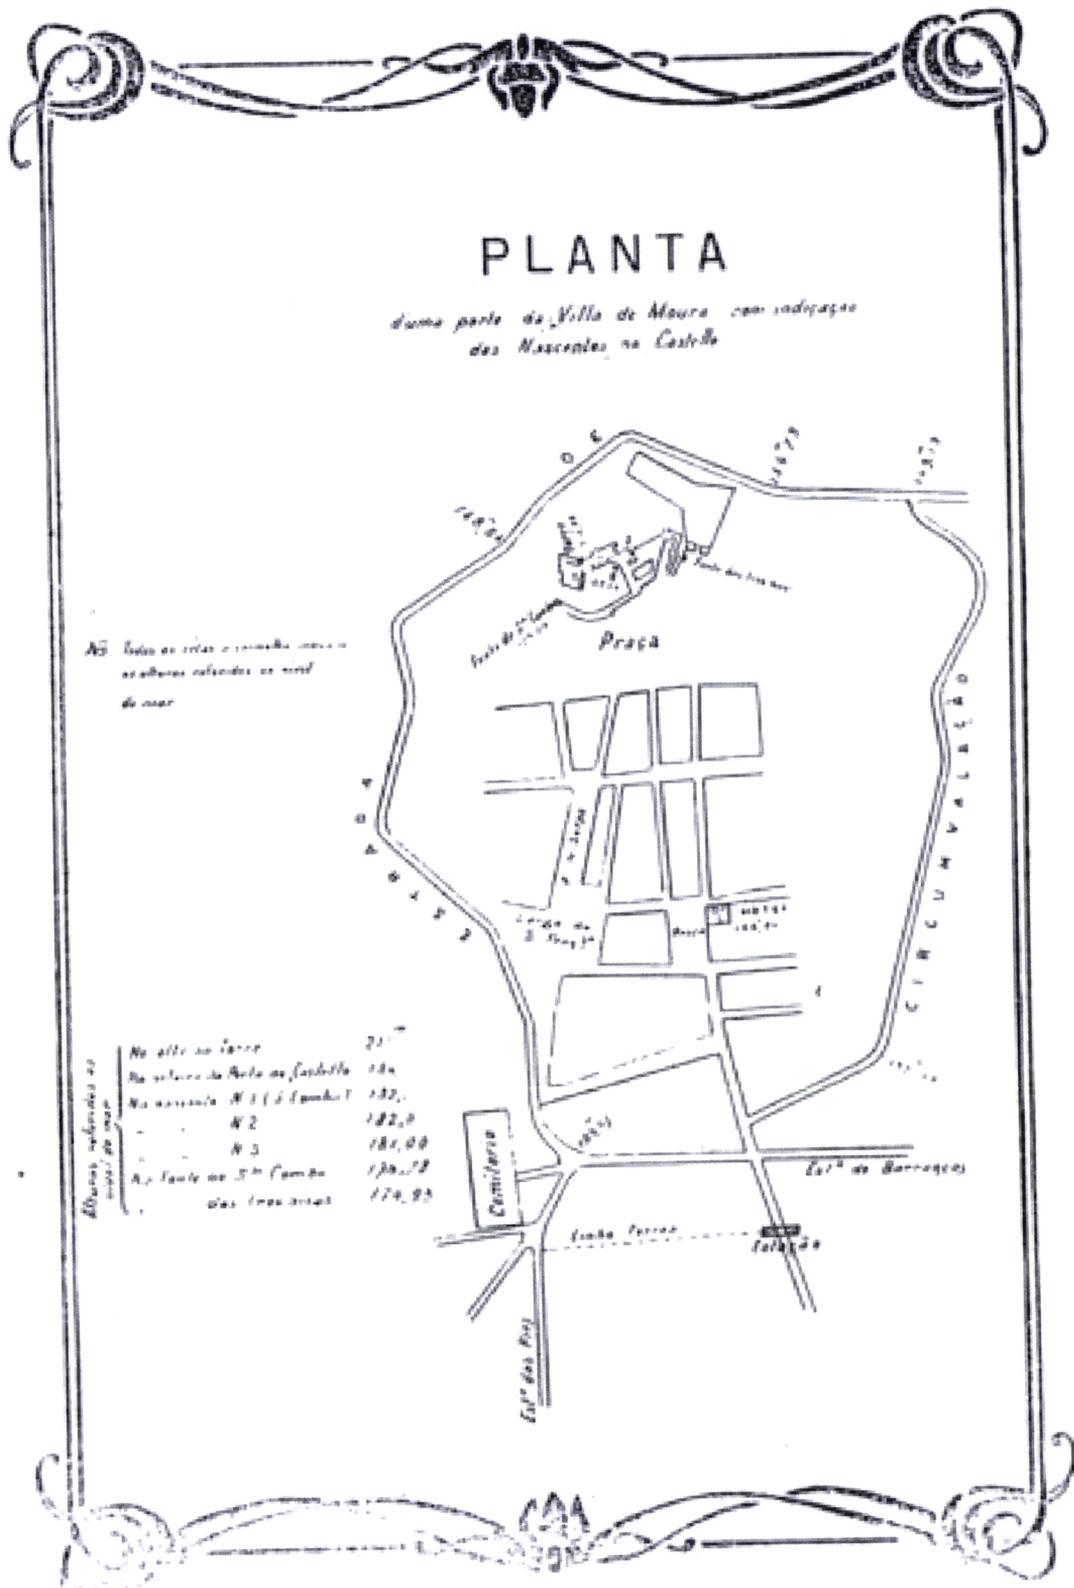
Fig. 4.28 - Planta de Moura, indicação das nascentes de água no Castelo (A. Silva, *As águas minero-medicinaes de Moura*, e.d. Oficinas do Comércio do Porto, 1903, p. 91)

É junto a elle, na explanada do Castello, que são exploradas tres grandes nascentes para uso dos habitantes da villa: uma que abastece a fonte de Santa Comba, a fonte das Tres Bicas e o estabelecimento balnear.

A nascente mineral que visitei em 31 de Outubro de 1901, é de todas a mais importante e brota a alguns metros do convento, junto aos muros da villa, a uns seis metros a leste da torre de menagem, e é conhecida pelo nome de «nascente de Santa Comba»²⁷.

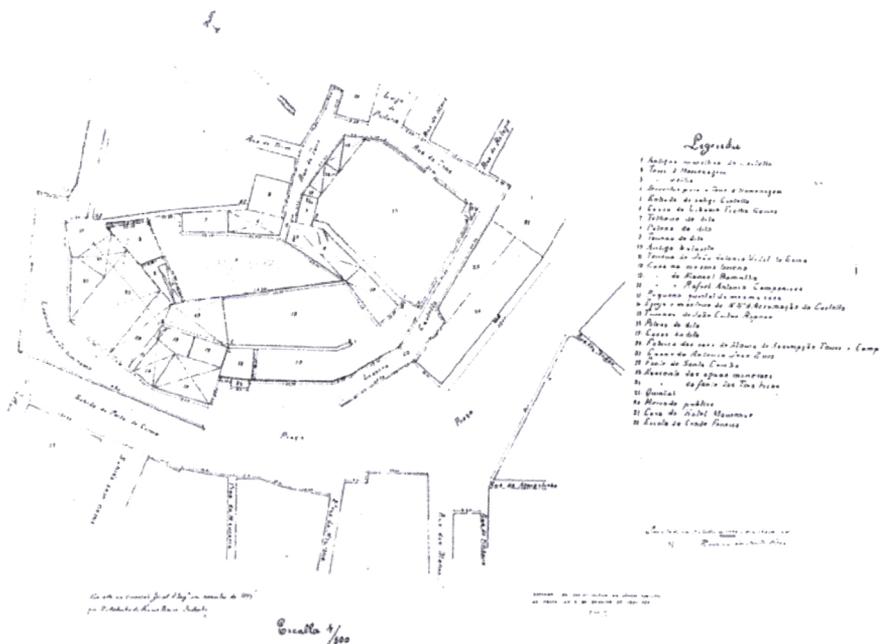
Fig. 4.30 - Moura, planta do Castelo de 1883 (CMM)

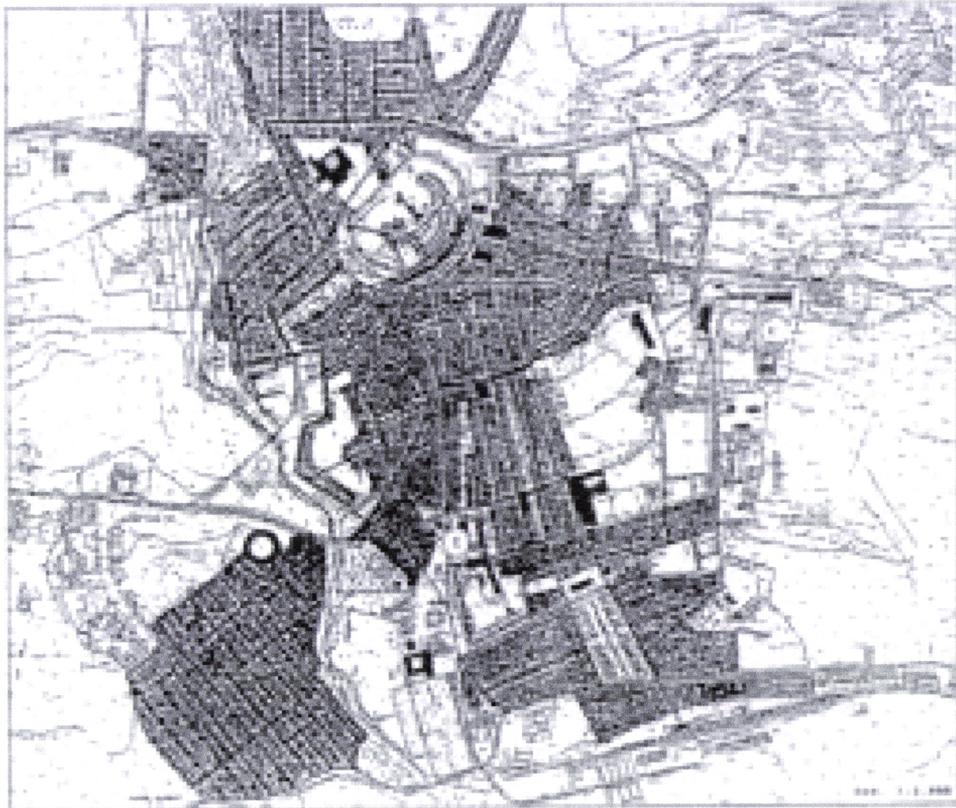
Fig. 4.31 - Moura, prosseguimento da expansão da malha urbana no século XIX até meados do século XX. (José Lamas e Associados, Plano de Pormenor, Zona de Reconversão do Castelo, Câmara Municipal de Moura, p.4.11)

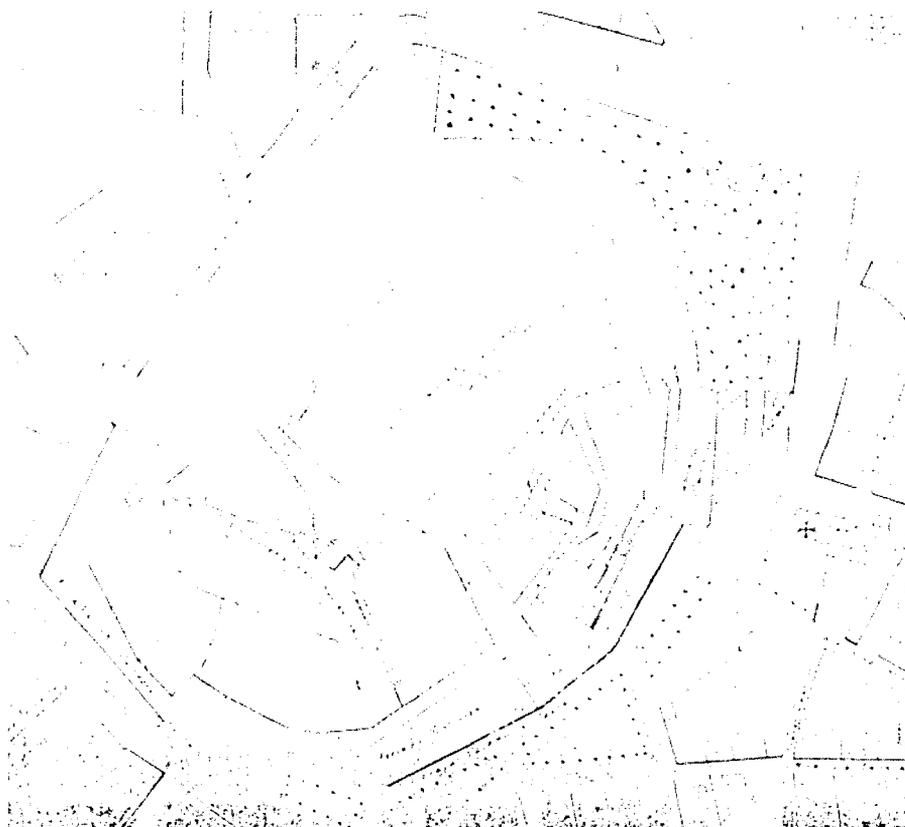
Fig. 4.32 - Moura, Castelo, planta de 1930, definição da morfologia urbana e da estrutura conventual (C.M.M.)

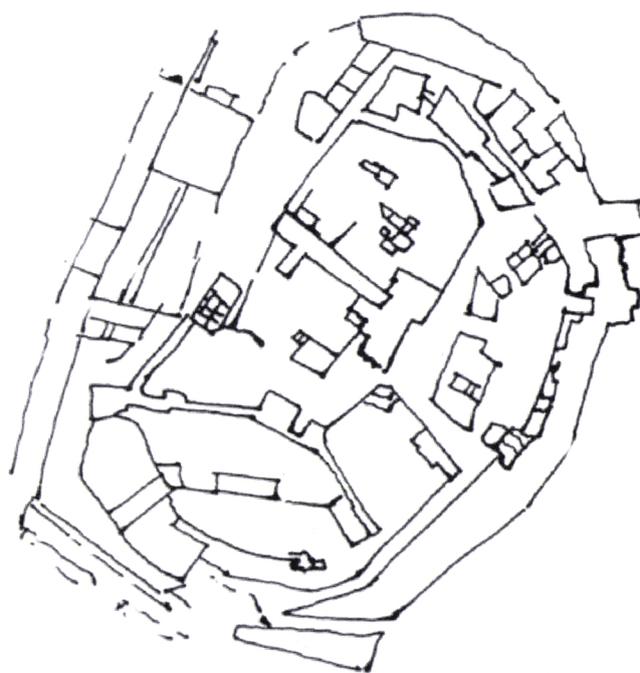
Fig. 4.38 - Moura, Castelo, planta de 1960, diminuição do edificado habitacional em consequência do início das demolições (BMM)

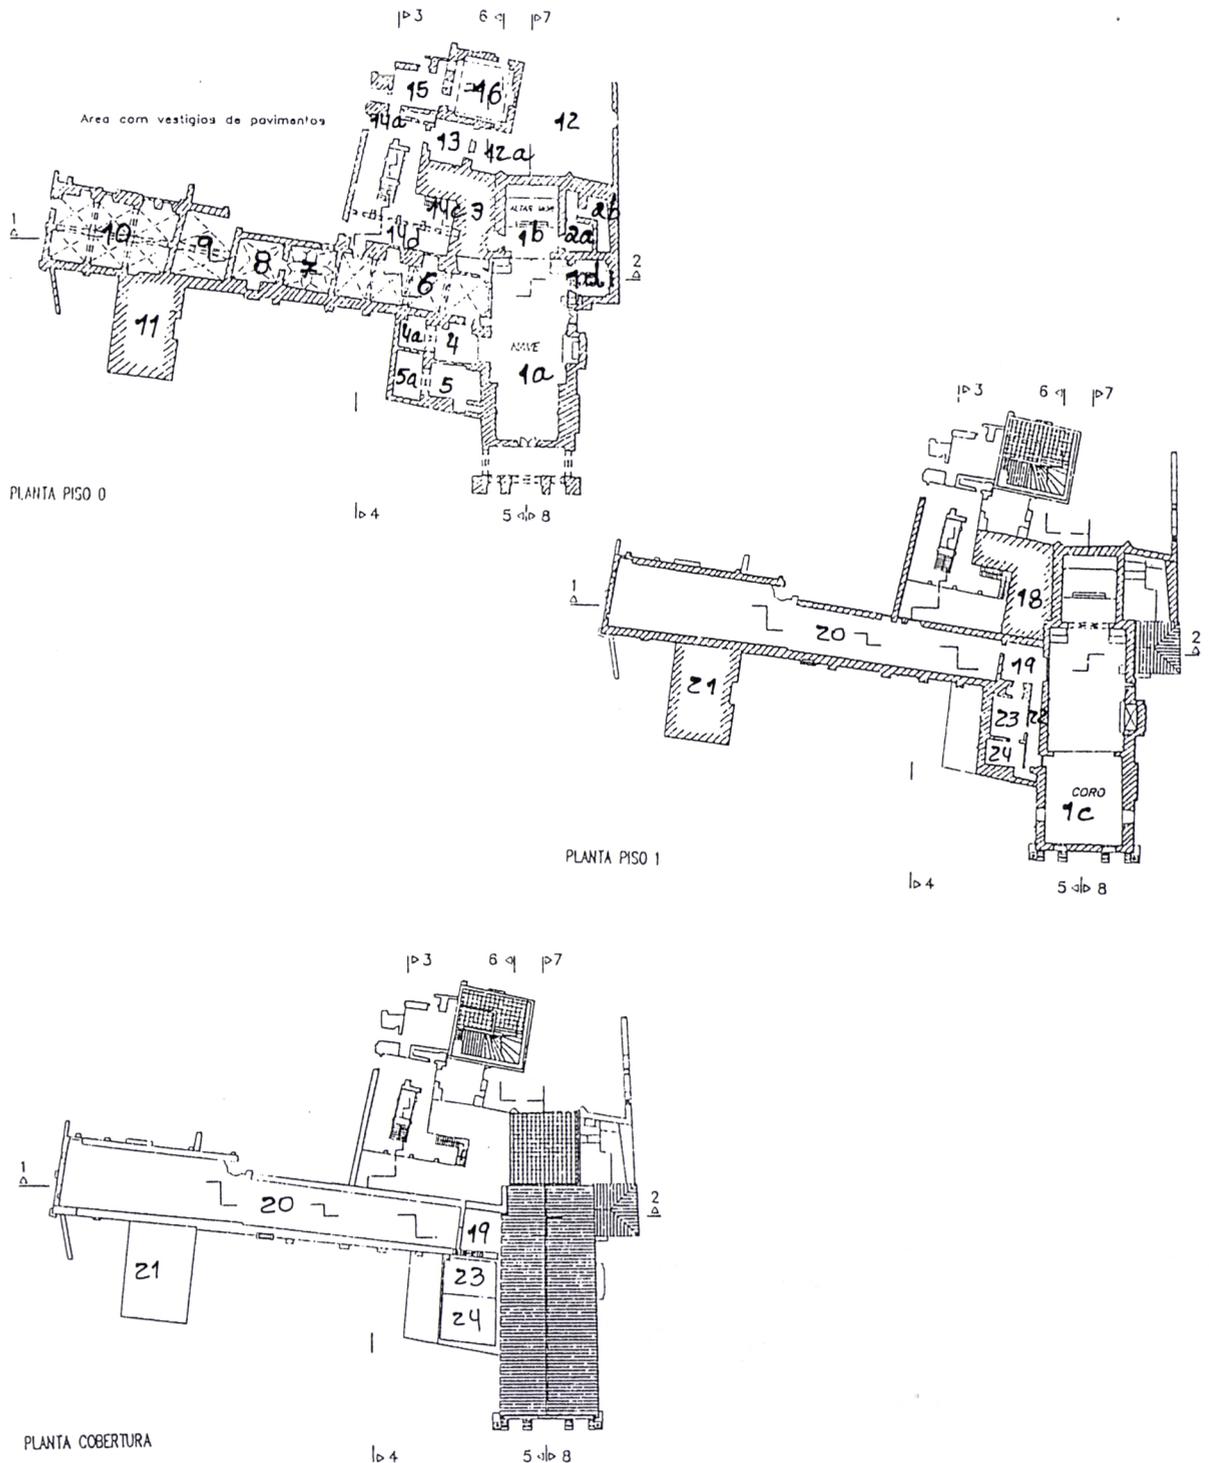
Fig. 4.48 – Moura, castelo, Convento de N. Sra. da Assunção do Castelo, planta do piso 0 , piso 1 e cobertura do Convento de N. Sr.ª da Assunção (CMM)

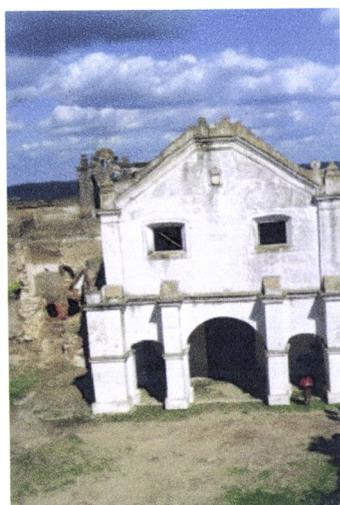
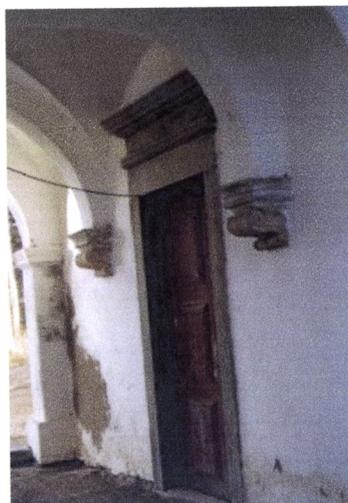
Fig. 4.49 – Moura, Igreja de Stª Maria do Castelo (foto da autora)

Fig. 4.50 - *Idem*, portal principal (foto da autora)

A entrada principal da igreja é feita por um átrio exterior delimitado por um conjunto de pilares, demarcando estes, uma arcada. Este espaço que apresenta na parede frontal um portal renascentista, é ladeado por duas mísulas de características pertencentes ao mesmo estilo, com a função de rematar os arcos em ogiva resultantes da abóbada.

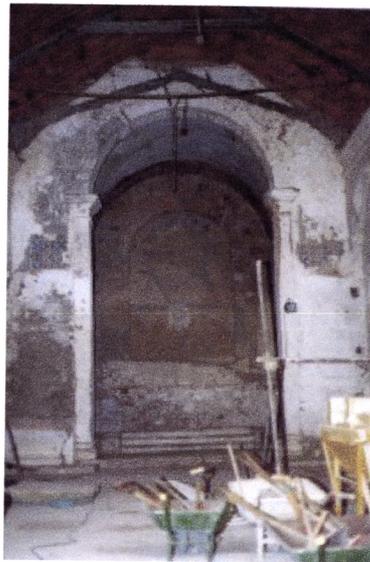
Fig. 4.51 – Moura, nave única da Igreja de Sta. Maria do Castelo (foto da autora)

A igreja é de planta rectangular bastante alongada, de nave única (1a). A sua construção de origem enquadrava-se possivelmente, no estilo gótico por apresentar elementos construtivos deste período (capitéis góticos com ornatos vegetalistas). A leitura deste espaço está fragmentada pela presença do arco mestre, de volta perfeita, que assenta em colunas e bases de alvenaria de tijolo, nitidamente com a função de separar a nave principal, do coro baixo (1b). Neste ainda se encontram vestígios da localização do altar – mor. Em duas paredes laterais deste coro existem duas aberturas; na parede lateral direita uma porta que dá acesso ao compartimento 2a – sacristia, que por sua vez comunica com o compartimento 2b – quintal. Na parede lateral esquerda, há outra porta que dá acesso a um pequeno espaço, possivelmente a um confessionário.

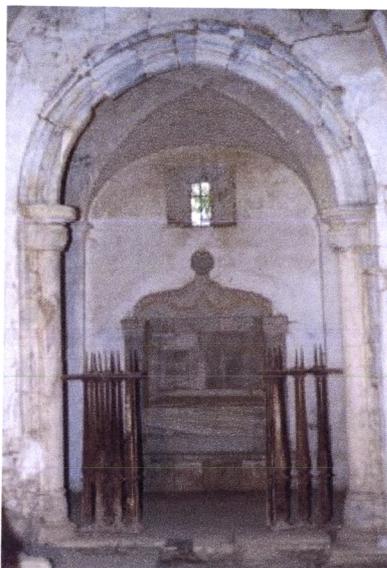
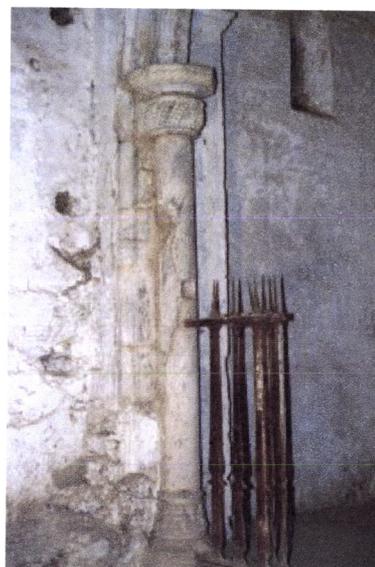
Fig. 4.52 e Fig. 4.53 - Moura, Igreja de Sta. Maria do Castelo, capela mortuária (fotos da autora)

Nas paredes da nave, podemos ver arcadas laterais (capelas), sendo algumas ainda demarcadas por colunas encimadas pelos capitéis referidos anteriormente. Na parede lateral direita, uma destas arcadas conduz directamente a uma capela tumular de planta quadrangular (1d), onde admiramos um túmulo em pedra, representativo, possivelmente, ao estilo gótico. Outra arcada tem uma abertura que nos leva ao espaço exterior, noutra observamos um nicho; a última é cega. Na parede lateral esquerda, além da presença de arcadas cegas, existe a ligação para o corpo B pelo compartimento (6) e ligação para o corpo C pelos compartimentos (4 e 5) pertencentes ao edifício conventual.

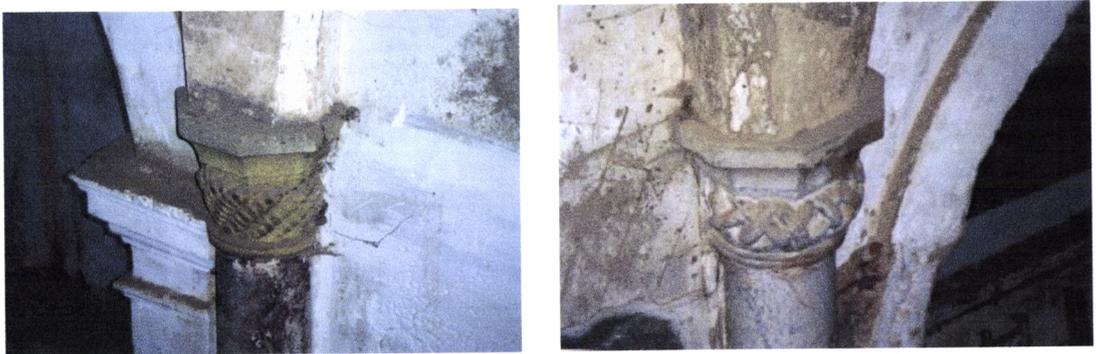
Fig. 4.57 e 4.58 – Moura, Igreja de Sta. Maria do Castelo – capitéis com ornatos vegetalistas (fotos da autora)

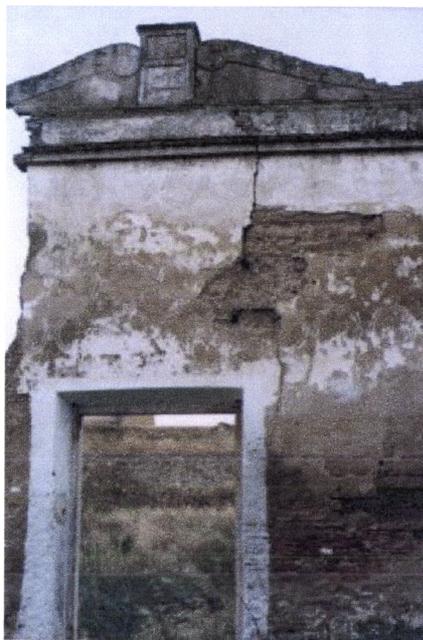
Fig. 4.67 – Moura, Convento de Nossa Sra. da Assunção do Castelo, parede decorada – esgrafito (foto da autora)

O espaço (12 a), para além de se caracterizar pelo pavimento em calçada, contém um tratamento decorativo numa das paredes que o define (parede que possui a entrada principal já referida anteriormente) – um esgrafitado, constituído por uma composição criada pela conjugação da figura geométrica - o círculo.

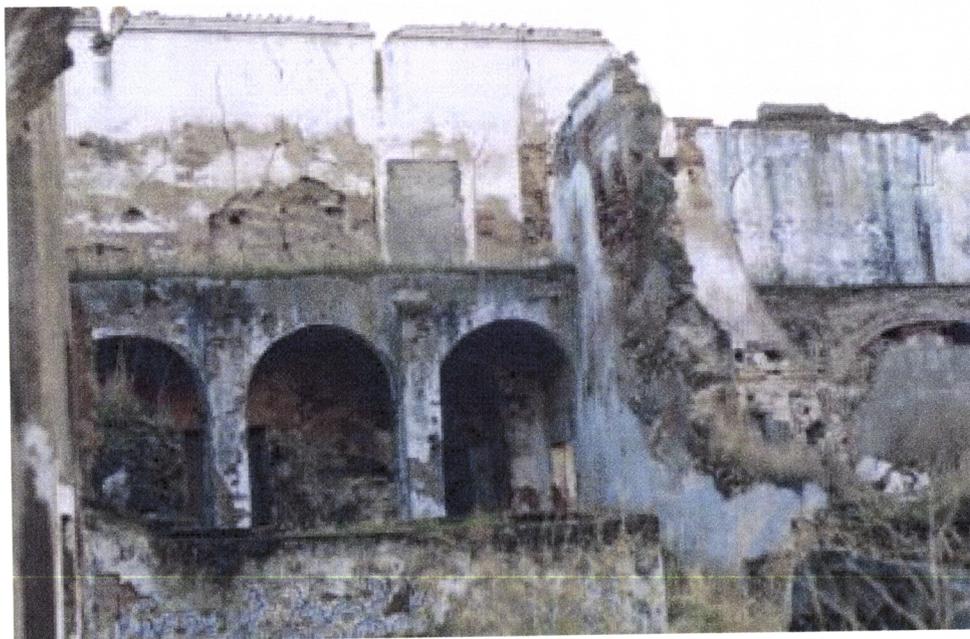
Fig. 4.68 – Moura, Convento de Nossa Sra. da Assunção do Castelo, arcada que dá acesso ao interior do convento (foto da autora)

No espaço (14) repara-se ainda numa arcada (14d) que nos permite aceder ao compartimento (6), pertencente ao corpo B; nas paredes que delimitam este acesso abrem-se dois nichos. Nesta arcada, podemos constatar também a existência de em tempos ter havido um acesso ao 1º piso do corpo D. Presentemente na parede há vestígios que comprovam ter existido outrora uma abertura encimada por um arco de volta perfeita, e podemos também observar o preenchimento de outra abertura feita posteriormente. A partir desta arcada assinalamos a ligação ao espaço exterior, onde existia outrora o claustro do convento.

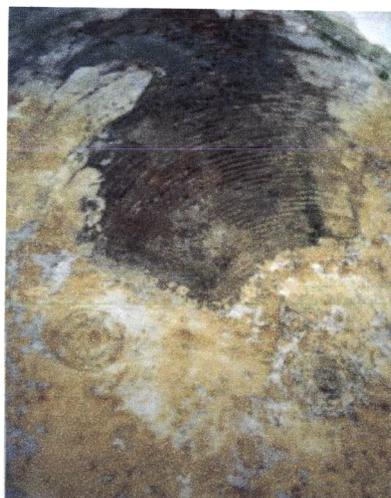
Fig. 4.71 – Moura, Convento de Nossa Sra. da Assunção do Castelo, Edifício da Roda dos Expostos- revestimento do interior (foto da autora)

No interior deste edifício, as paredes contêm arcos de volta perfeita nas quais estão enquadradas as aberturas atrás referidas. Estes arcos desempenham a função de suportar o peso estabelecido pela cúpula, que apresenta, visivelmente, vários desenhos em reboco salientes, onde a forma geométrica círculo se evidencia. A cobertura deste edifício acompanha a forma criada na cúpula já citada no nosso trabalho.

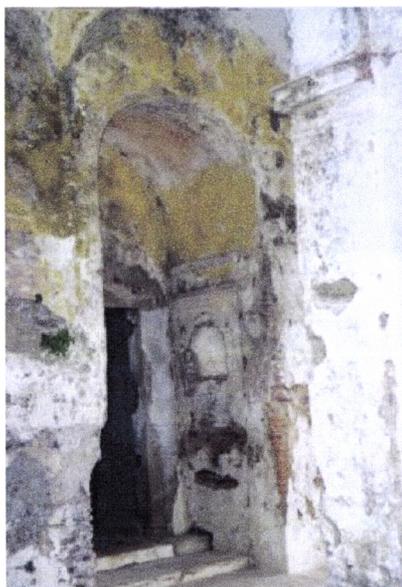
Fig. 4.72 – Moura, Convento de Nossa Sra. da Assunção do Castelo, acesso ao compartimento (6) (foto da autora)

Este compartimento (6) tem planta rectangular; numa das suas paredes contém três aberturas, uma dá acesso ao já aludido espaço exterior devendo, as outras duas Ter exercido no passado a mesma função. Actualmente, estão, todavia, tapadas com alvenaria de tijolo. Na outra parede existem igualmente três aberturas: uma é a porta que dá acesso ao compartimento (4a) e janelas hoje em dia tapadas, se bem que no passado nos permitissem possivelmente ver o espaço exterior do convento. No pavimento deste compartimento existe uma lápide encastrada, pertencente à sepultura de D. Ângela de Moura. O fecho do espaço em questão processa-se por 4 abóbadas de aresta nervurada, cujas nervuras (construídas com tijolo e argamassa de cal) estão decoradas com duas cores diferenciadas, contribuindo a sua conjugação para a criação de uma composição definida pela forma geométrica – o rectângulo. Em nosso entender, esta composição tinha a função de simular a pedra. No interior dos arcos ogivais, resultantes desta abóbada, encontra-se representada outra figura geométrica - o triângulo, também com a mesma coloração. Sobre este conjunto de abóbadas existe o pavimento pertencente ao 1º piso.

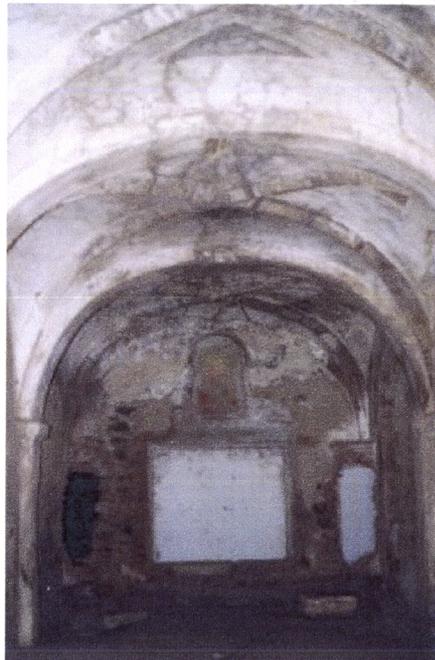
Fig. 4.73 – Moura, Convento de Nossa Sra. da Assunção do Castelo, compartimento (6) (foto da autora)

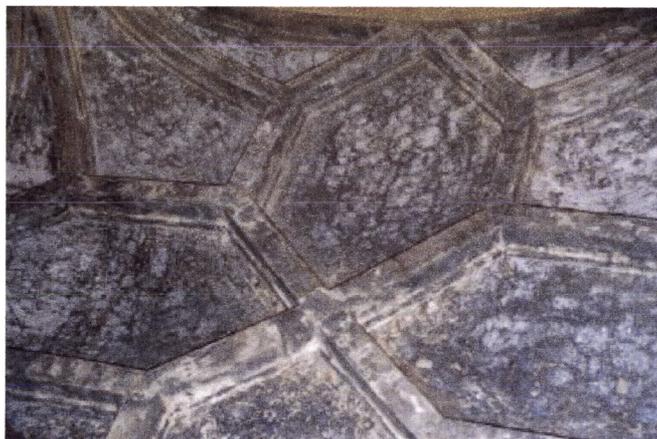
Fig. 4.74 – Moura, Convento de Nossa Sra. da Assunção do Castelo, tecto abobadado do compartimento (7) (foto da autora)

O fecho deste compartimento novamente é feito em abóbada de aresta nervurada, e novamente encontramos forma geométrica triangular presente na abóbada do espaço (7). Os arcos resultantes desta abóbada são rematados por mísulas de característica renascentista.

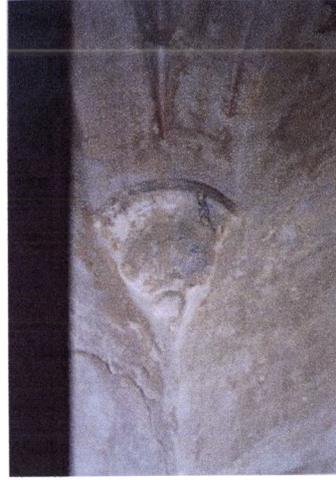
Fig. 4.76 - *Idem*, mísula de características renascentista do compartimento (8) (foto da autora)

Do compartimento anteriormente citado (7), podemos ter acesso ao seguinte (8), de planta quadrangular. No fecho deste compartimento deparamo-nos a abóbada designada por “barrete de clérigo”. Volta a apresentar nervuras e arcos rematados como no compartimento anteriormente referido, por mísulas de característica renascentista.

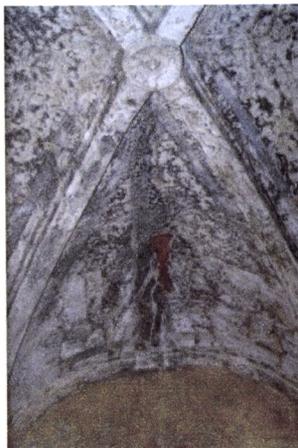
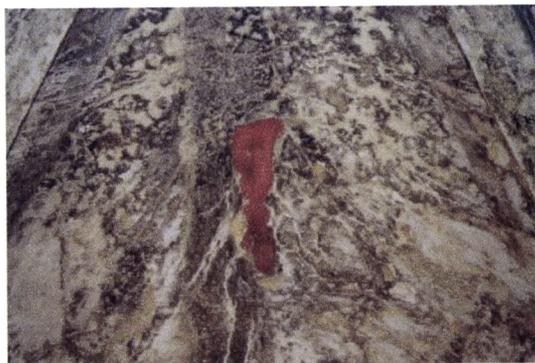
Fig. 4.77 – Moura, Convento de Nossa Sra. da Assunção do Castelo, tecto abobadado do compartimento (9) (foto da autora)

Fig. 4.78 - *Idem*, pormenor do revestimento do tecto abobadado do compartimento (9) (foto da autora)

O Compartimento (9) de planta rectangular, contém numa das suas paredes, uma abertura que dá acesso directo ao exterior do convento; na parede oposta, existia possivelmente uma janela. O fecho deste compartimento é em duas abóbadas de berço, também com nervuras bem evidenciadas e rematadas por estelas.

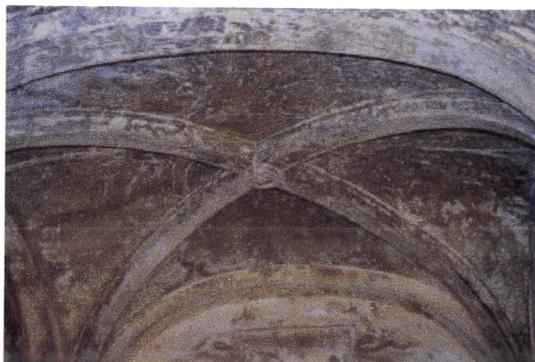
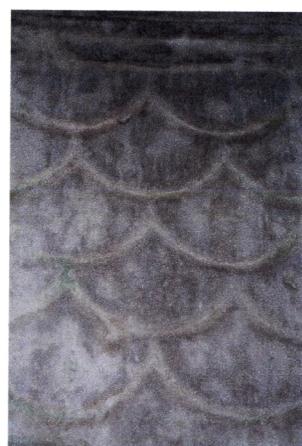
Fig. 4.79 – Moura, Convento de Nossa Sra. da Assunção do Castelo , tecto abobadado do compartimento (10) (foto da autora)

Fig. 4.80 - *Idem* , coluna do compartimento (10) (foto da autora)

O fecho deste compartimento é feito em 6 abóbadas de aresta nervuradas, suportadas e unidas em dois pilares decorados com formas parecidas com escamas que apresentam uma determinada coloração - o amarelo.

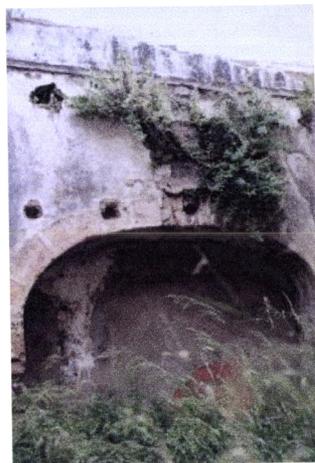
Fig. 4.82 – Moura, Convento de Nossa. Sra. da Assunção do Castelo, compartimento 19 (foto da autora)

O 2º piso do corpo B compõe-se apenas de dois compartimentos (19,20). O compartimento (19) apresenta uma parede que possui uma abertura com cantaria em pedra, a ligar-nos ao 2º piso, pertencente ao corpo D. Noutra parede observa-se outro nicho, podendo este possivelmente ser, uma saída de chaminé ou então uma arcada a partir da qual se poderia visualizar a Igreja de Sta Maria do Castelo. Este elemento está decorado com uma moldura onde se destaca um desenho no reboco, a imitar outro material (tijolo ou pedra), notando-se ainda vestígios de coloração branca e avermelhada. Noutra parede, existem duas aberturas que dão acesso ao 2º piso do corpo C, a descrever posteriormente, e ainda noutra parede o acesso para o outro compartimento (20) pertencente ao corpo B.

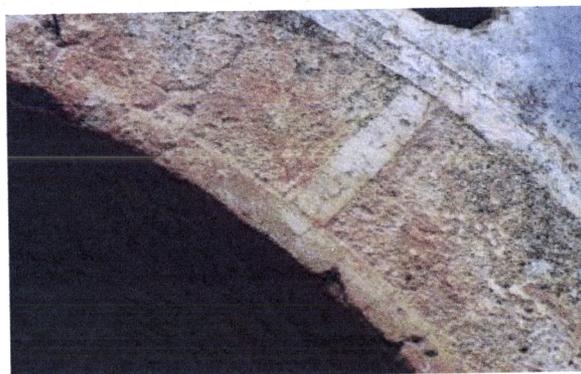
Fig. 4.83 – *Idem*, pormenor do revestimento de um elemento arquitectónico do compartimento 19 (foto da autora)

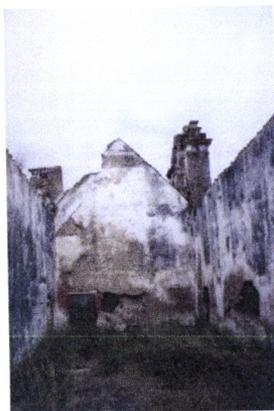
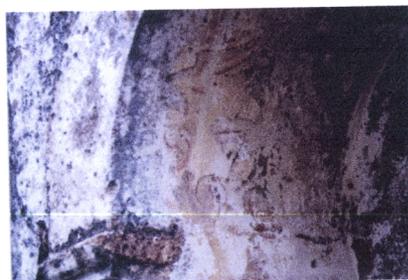
Fig. 4.84 e Fig. 4.85 – Moura, Convento de Nossa Sra. da Assunção do Castelo, compartimento (20) (fotos da autora)

O compartimento (20) caracteriza-se por ser delimitado apenas por alguns troços de paredes, num dos quais descobrimos um nicho, com vestígios de pintura, provavelmente de um fresco, representando várias formas geométricas. Este corpo não se encontra revestido de cobertura.³⁸

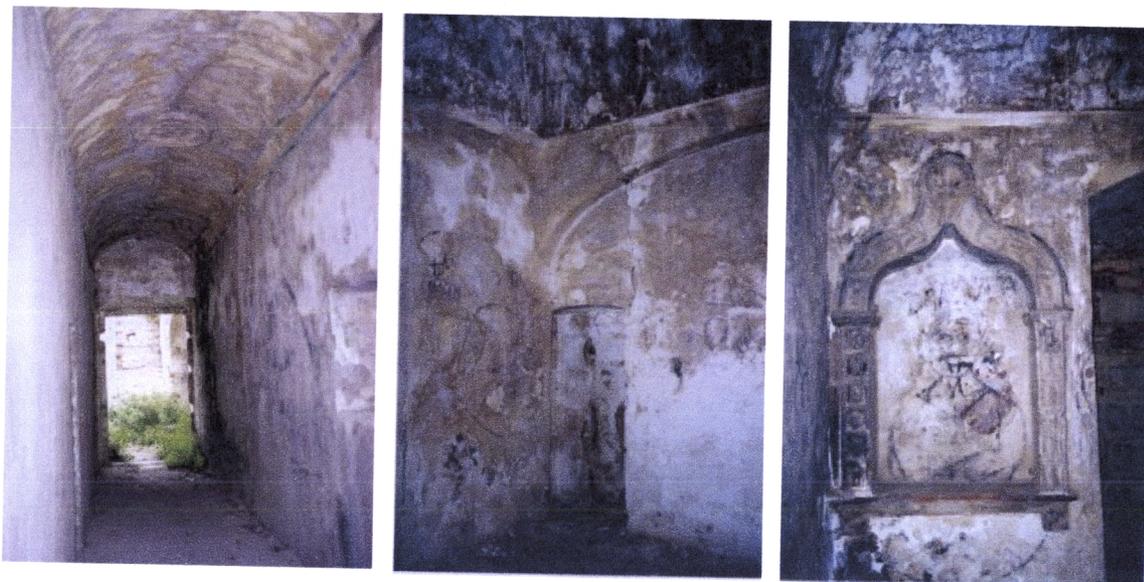
Fig. 4.87 – Moura, Convento de Nossa Srª da Assunção do Castelo, compartimento (22) (foto da autora)

Fig. 4.88 – *Idem*, compartimento (23) (foto da autora)

Fig. 4.89 – *Idem*, nicho do compartimento (23) (foto da autora)

O compartimento 23 tem uma parede com uma abertura actualmente tapada e um nicho definido por uma moldura de reboco onde a forma geométrica – o rectângulo - se destaca. Na outra parede existe uma abertura para o compartimento (24) e na última uma abertura para o compartimento (22), decorado com uma moldura em reboco. O fecho deste espaço é feito com uma abóbada de aresta nervurada.

Como já foi referimos, contiguamente ao compartimento (23 e 24) abre-se um corredor (22), fechado por uma abóbada de berço decorada com um medalhão (estela) em reboco, no qual está definido um motivo vegetalista – a flor. De acrescentar que numa das suas paredes se pode observar um nicho.

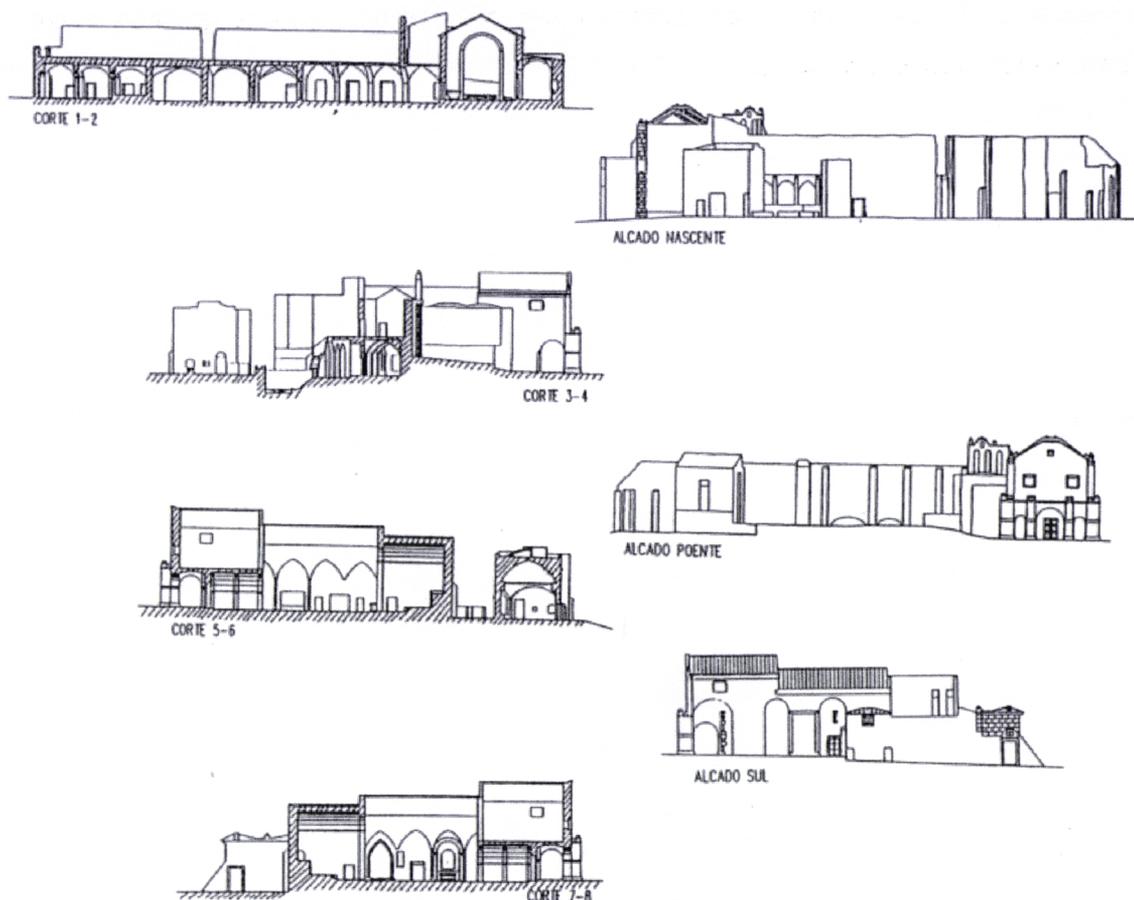
Fig. 4.90 – Moura, Convento de Nossa Srª da Assunção do Castelo, alçados (CMM)

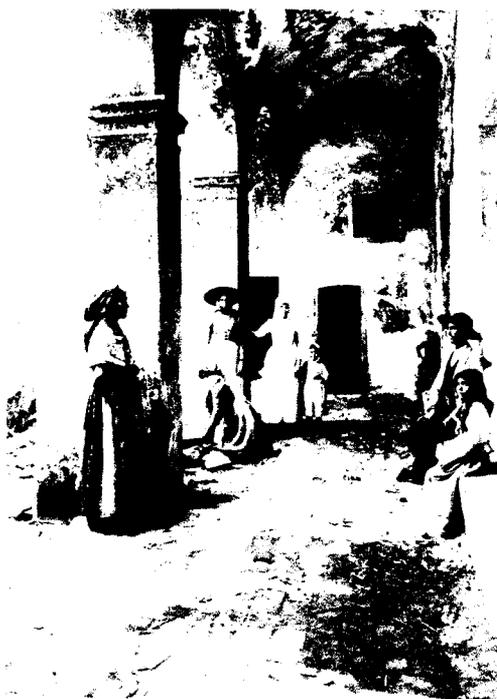
Fig. 4.91 – Moura, Convento de Nossa Sr^a da Assunção do castelo, início do séc. XX (foto de João Mouca)

Já no principio deste século o Convento de Nossa Sr^a da Assunção estava neste estado de degradação.

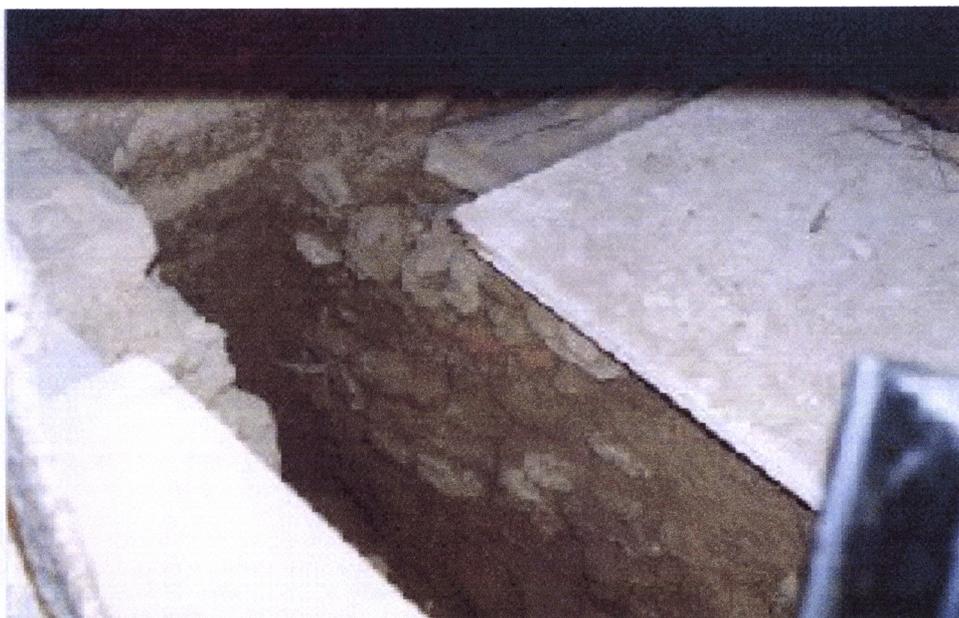
4.92 – Moura, Igreja de Stª Maria do Castelo, fundações (foto da autora)

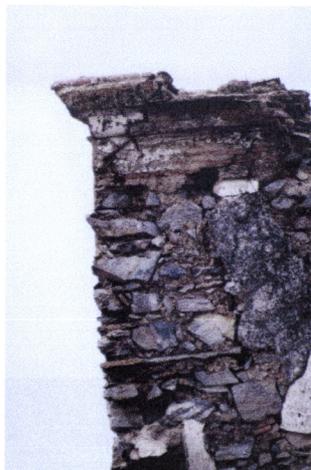
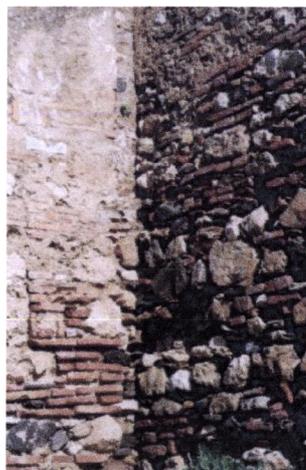
4.93 – Moura, Convento de Nossa Sr.ª da Assunção do Castelo, alvenaria de pedra irregular (foto da autora)

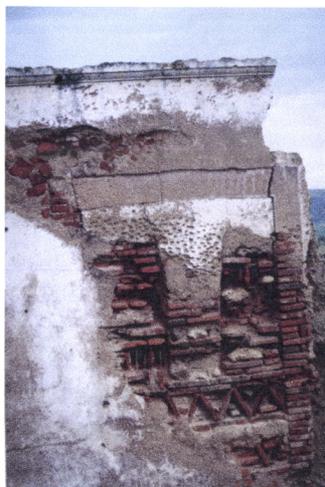
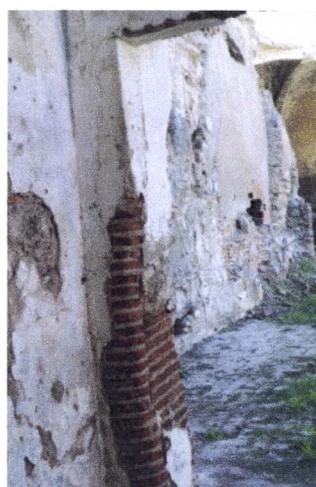
Fig. 4.95 e Fig. 4.96 – Moura, Convento de Nossa Sr.ª da Assunção do Castelo, alvenaria de tijolo (fotos da autora)

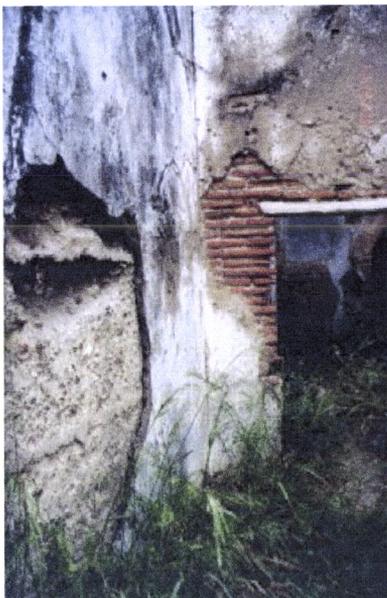
Fig.4.97 – Moura, Convento de Nossa Sr.ª da Assunção do Castelo, paredes em taipa (foto da autora)

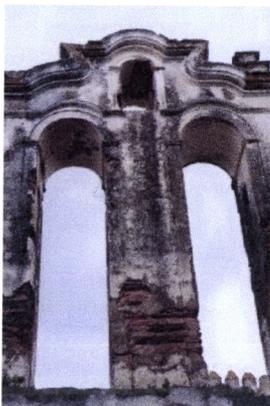
Realizado em alvenaria de tijolo maciço rebocada e caiada

4.98 - Moura, Igreja de Sta. Maria do Castelo campanário em alvenaria de tijolo (foto da autora)
