4. Casos de estudo: Área Intra-Muros do Castelo e o Bairro da Mouraria

CONTRIBUTO PARA A CONSERVAÇÃO DO PATRIMÓNIO URBANO DE MOURA

4.2. O Espaço Intra- Muros do Castelo

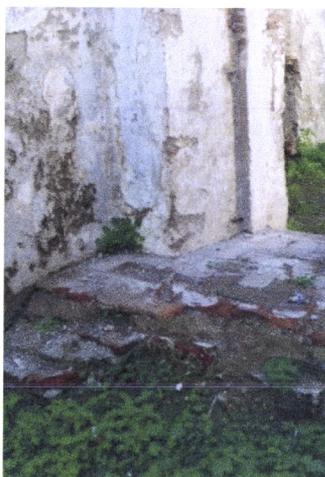
4.99- Moura, Castelo, Edifício Roda dos Expostos (edifício pertencente ao Convento de Nossa Sr. ^a da Assunção do Castelo), pavimento em tijoleira. (foto da autora)
