2.8. Tectos - Abóbadas

4. Casos de estudo: Área Intra-Muros do Castelo e o Bairro da Mouraria

Património Arquitectónico Militar – Torre de Menagem

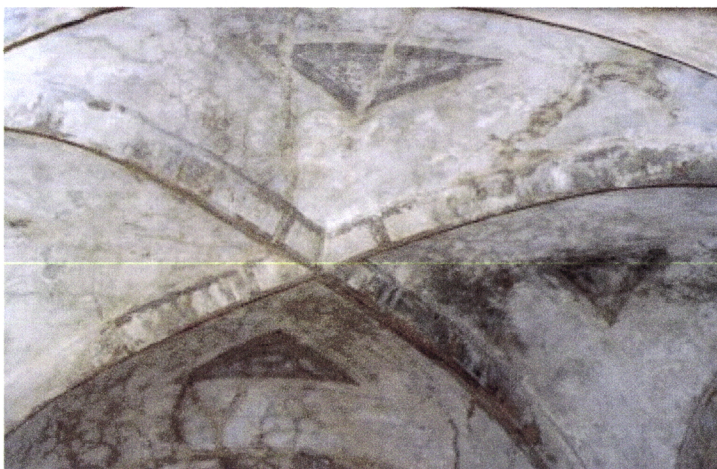
- No compartimento (6) o fecho processa-se por quatro abóbadas de aresta nervurada

Fig. 4.100 – Moura, Convento de Nossa Sr.ª da Assunção do Castelo, abóbada do compartimento (6) (foto da autora)

Nos compartimentos (6,7,8) podemos constatar que as nervuras foram pintadas com várias cores. Acharmos que tal intenção seria a de simular o uso da pedra na sua construção. No interior dos arcos ogivais, recobriu-se de novo a forma triangular, com várias cores, talvez com o intuito de simular pedra, ou apenas como aspecto decorativo.

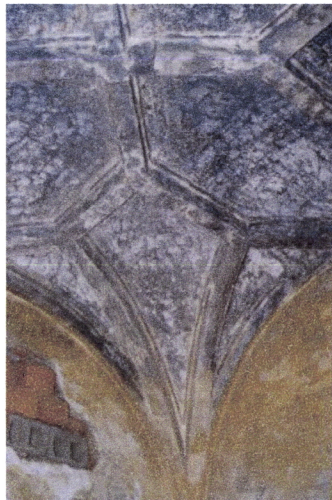
- No compartimento (7) o fecho pratica-se por uma abóbada de "barrete de clérigo"; os arcos arrancam de mísulas de pedra mármore rebocadas e caiadas

Fig. 4.101 – Moura, Convento de Nossa Sr.ª da Assunção do Castelo, abobada do compartimento (7) (foto da autora)

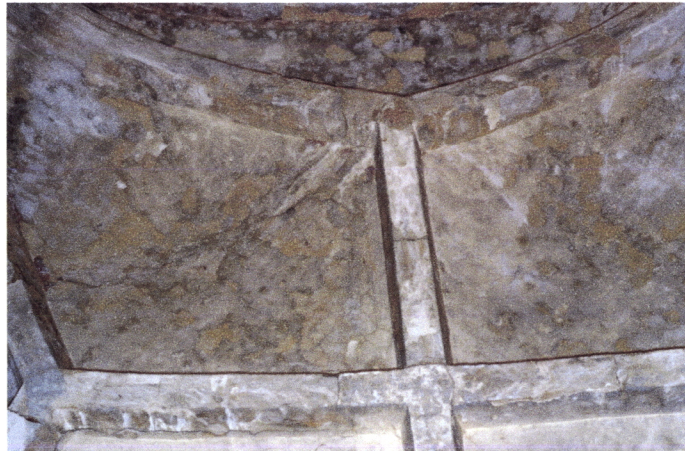
- No compartimento (8) o fecho faz-se por uma abóbada de que ignoramos a sua designação. Podemos, no entanto, observar que as nervuras definem uma composição geométrica de contornos muito nítidos; os arcos voltam a arrancar também de mísulas de pedra mármore rebocadas e caiadas.

Fig. 4.102 – Moura, Convento de Nossa Sr.ª da Assunção do Castelo, abobada do compartimento (8) (foto da autora)

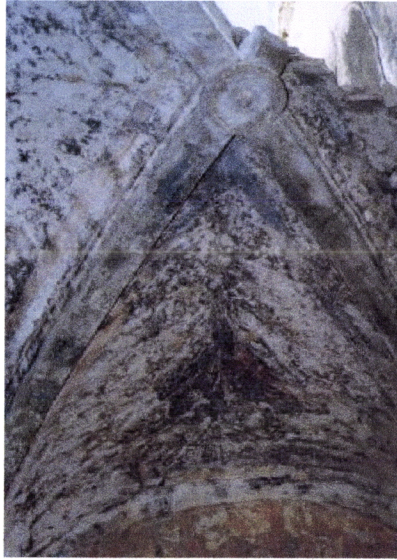
- Nos compartimentos (9,10) podemos ainda observar as paredes e as abóbadas pintadas de cor amarela, resultante da mistura do pigmento natural – ocre e cal. Nestes dois compartimentos estão evidentes várias estelas concretizadas possivelmente com argamassa de cal e, posteriormente, foram pintadas com a tinta resultante da mistura especificada anteriormente.
- No compartimento (9) o fecho é feito por uma abóbada de aresta

Fig. 4.103 – Moura, Convento de Nossa Sr.ª da Assunção do Castelo, abobada do compartimento (9) (foto da autora)

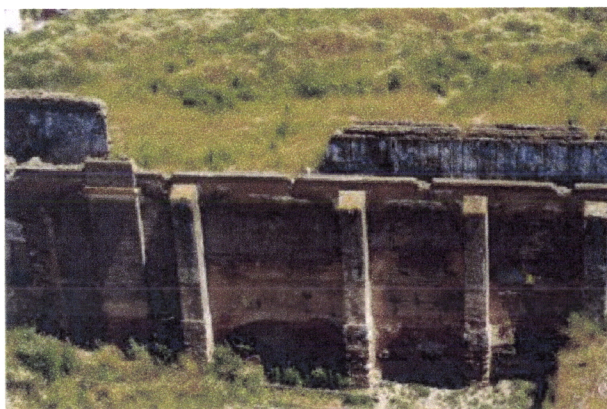
Fig. 4.105 Moura, Convento de Nossa. Sr.ª da Assunção do Castelo, sem cobertura há muito tempo (foto da autora)

O Convento já não apresenta cobertura, mas algumas pessoas de certa idade lembram-se desta ter sido concretizada com telha de canudo (mourisca), material corrente na construção de coberturas de edifícios muito antigos no Alentejo, o que possivelmente também aconteceu na cobertura da Igreja de Sta. Maria do castelo

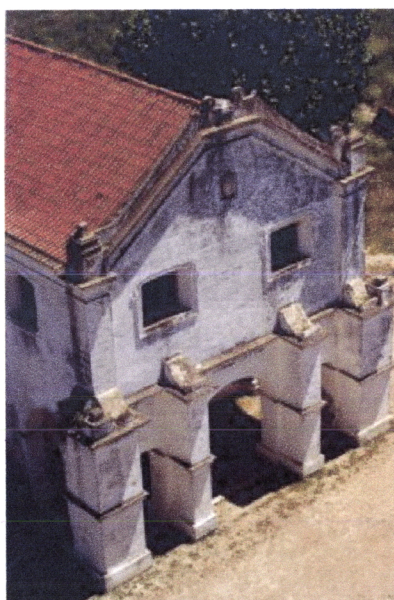
4.106 – Moura, Igreja de Sta. Maria do Castelo – cobertura (foto da autora)

Como já foi referido, parte dessa cobertura desapareceu provavelmente, aquando do terramoto de 1755. O edifício ganhou nova cobertura em telhado de duas águas, concretizada também em telha de canudo, na década de 60, cobertura que cobre o coro alto e a nave única. O coro baixo é protegido por uma cobertura em terraço.

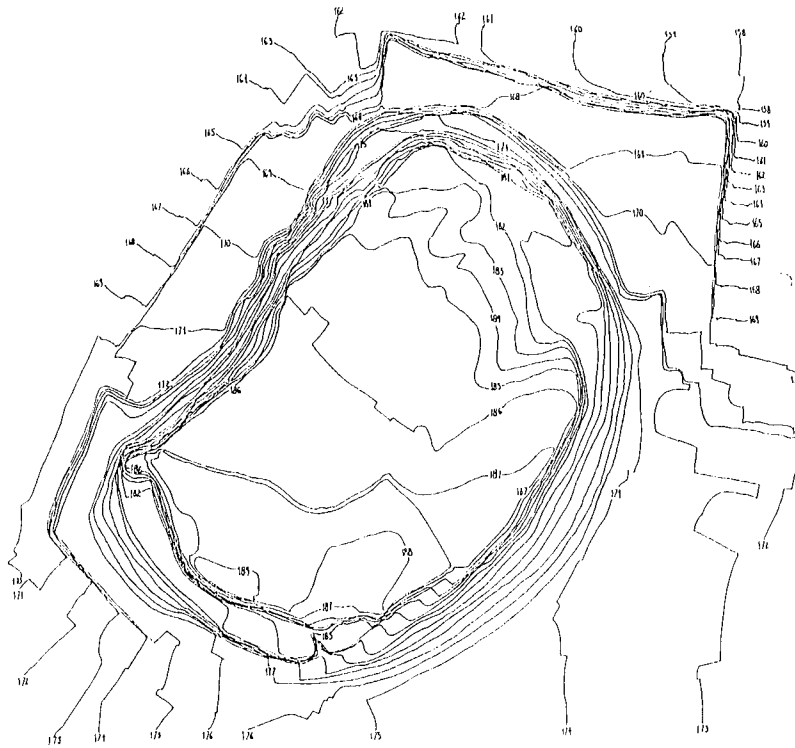
Fig. 4.109 - Planta de Moura – Cartograma com a identificação das curvas de nível actuais (José, Lamas, Plano de Pormenor/ Zona de Reconversão do Castelo, Câmara Municipal de Moura, 1995, p.5.4)

Relativamente a este assunto José O. Caeiro e Jorge Pinho Monteiro referem o seguinte: «O Castelo encontra-se dentro da própria vila de Moura, ocupando o seu ponto mais elevado (cota 213, no marco geodésico da torre de menagem) na parte Norte da povoação. (...) As coordenadas geodésicas, referentes à torre de menagem são as seguintes: 38° 08' 29'' de latitude Norte; 07° 27' 00'' de longitude Oeste de Greenwich (Carta Militar de Portugal na escala 1/ 25000, folha nº 501 – Moura, Serviço Cartográfico do Exército, 1966)»⁴⁹.

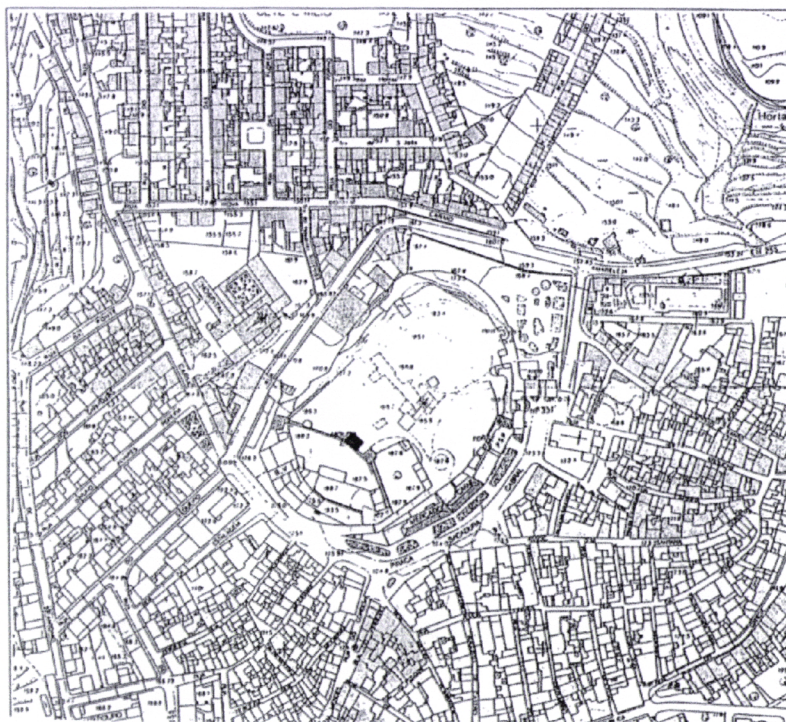
Fig. 4.110 – Moura, Castelo, Planta integração da Torre de Menagem no espaço (C.M.M.).

A Torre de Menagem com planta aproximadamente quadrangular, é constituída por uma sala de planta octogonal com abóbada ogival, cujos arcos assentam em oito colunas, sendo estas detentoras de capitéis com ornatos vegetalistas (gótico tardio), por um espaço onde está implantada uma escada de caracol que dá acesso ao terraço superior e ainda um corredor que a atravessa, dando acesso à sala anteriormente mencionada e aos dois adarves, pertencentes aos dois panos de muralha que ladeiam a torre.

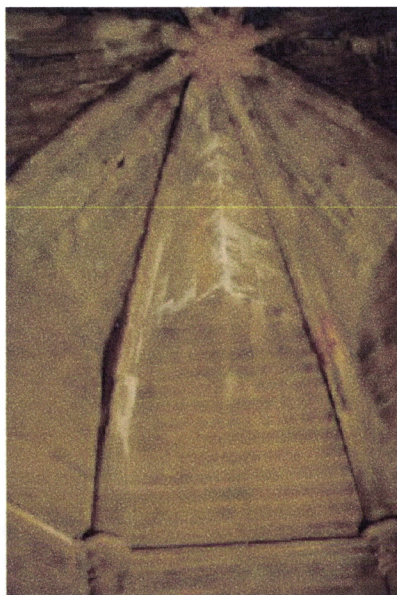
Fig. 4.111 – Moura, Castelo, Torre de Menagem, tecto abobadado (foto da autora)

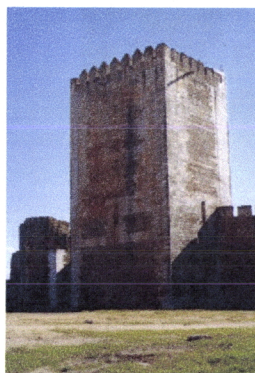
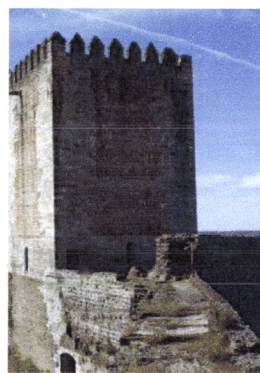
Fig. 4.112 - Moura, Castelo, Torre de Menagem, alçado nascente Norte (foto da autora)

Fig. 4.113 - *Idem*, alçado Sul e Poente (foto da autora)

Este alçado, coroado por ameias, apresenta uma única abertura destinada a iluminar, por uma estreita fresta, o espaço interior da sala nobre de planta octogonal.

Este alçado é caracteriza-se pela sua porta constituída por lintel e jambas chanfradas, dando acesso ao corredor que atravessa a torre, e à sala nobre. Tem uma abertura apenas traduzida por uma estreita fresta que de igual modo ilumina a sala supracitada. O coroamento deste flanco do mesmo modo se concretiza por ameias.

Este alçado é composto por outra porta de acesso com as mesmas características construtivas da anterior : uma janela detentora de uma estreita fresta e coroamento por meiamento.

O alçado é composto por uma simples abertura, isto é, uma fresta estreita que ilumina o corredor atrás referido, encontra-se, exemplo dos de mais, coroado por ameias.

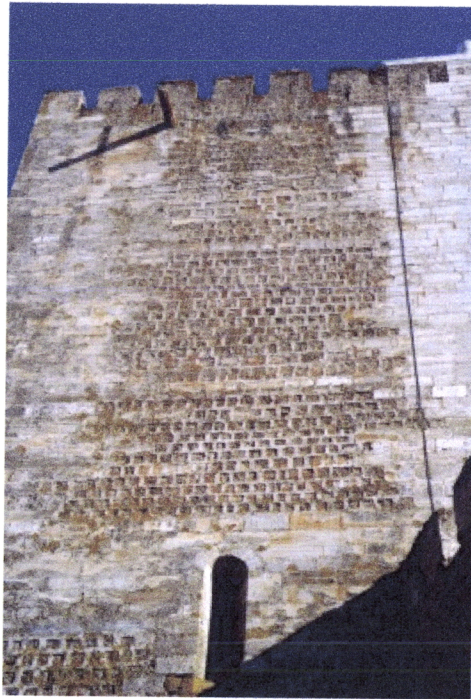
Fig. 4.114 - Moura, Castelo, Torre de Menagem, parede exterior (foto da autora)

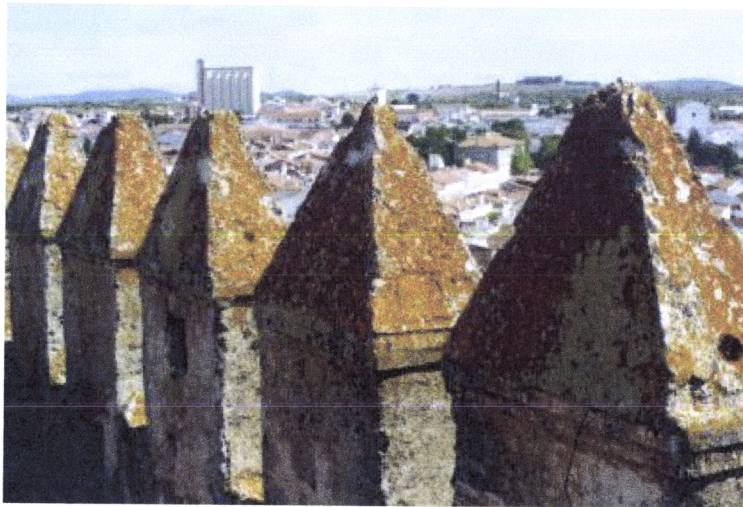
As paredes estão coroadas por ameias concretizadas com o mesmo tipo de pedra.

Fig. 4.115 - Moura, Castelo, ameias da Torre de Menagem (foto da autora)

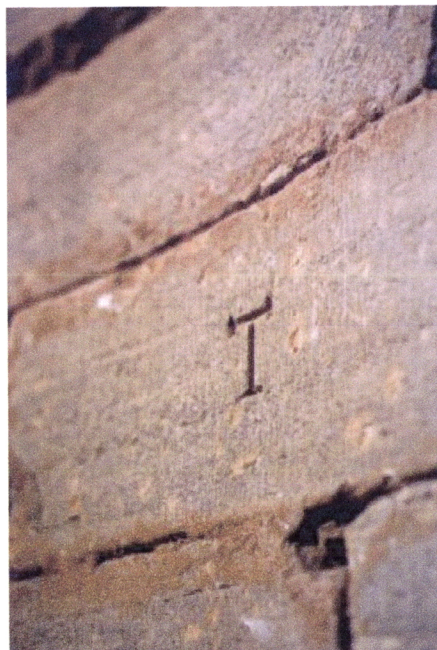
As paredes interiores estão de igual modo concretizadas em alvenaria regular de mármore e possivelmente unidas com argamassa à base de cal.

Fig. 4.116 - Moura, Castelo, Torre de Menagem, parede interior (foto da autora)

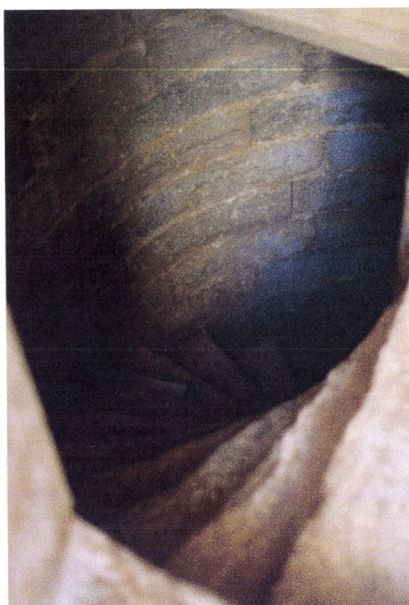
Executada em alvenaria regular de mármore.

Fig. 4.117 - Moura, Castelo, Torre de Menagem, escada em caracol (foto da autora)

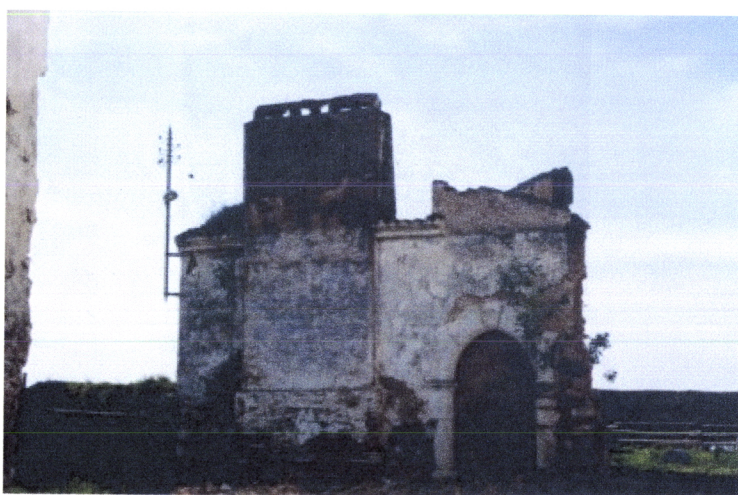
Fig. 4.118 – Castelo de Moura, único edifício habitacional do espaço intra-muros do castelo designada por “casa medieval” (foto da autora)

Temos, no entanto, noção de que é difícil concretizar um estudo pormenorizado da tipologia arquitectónica referente ao espaço Intra-Muros do Castelo pelos poucos dados relevantes que possuímos relativos à definição correcta da tipologia arquitectónica habitacional deste espaço. Apesar de tudo, aproveitámos todas as evidências de que dispomos para demonstrarmos como é da nossa obrigação preservarem-se os vestígios que restam da casa mais antiga desse espaço, designada no Plano de Pormenor do Castelo por casa “medieval”.

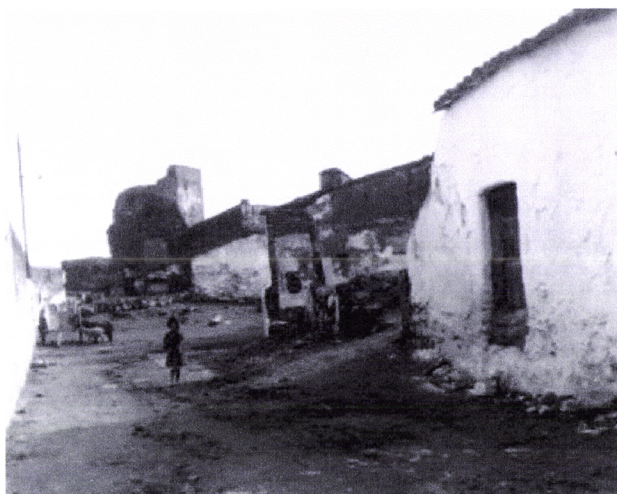
- rés-do-chão;
- telhado de duas águas com beirado saliente em telha de canudo (mourisca);
- apenas uma abertura na fachada, sendo a porta feita de madeira com um postigo ou dois, única abertura que iluminava o espaço.

Fig. 4.119 – Moura, Bairro do Castelo, casa térrea com uma abertura (BMM)

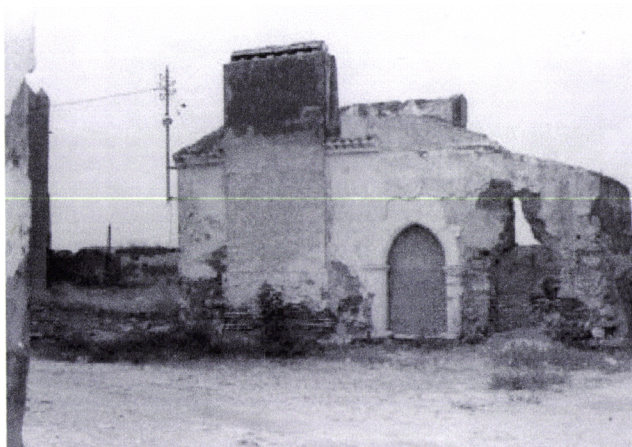
- relativamente às chaminés:
- casas com chaminé designada de “ressalto”, por se encontrar saliente em relação à fachada principal onde está encaixada. É também designada de “escuta” (termo relacionado com a questão dos seus proprietários poderem escutar as conversas dos vizinhos e as investidas dos povos inimigos, visto este tipo de chaminés apresentarem grandes dimensões).

Fig. 4.120 – Moura, Bairro do Castelo, casa com chaminé de ressalto (BMM)

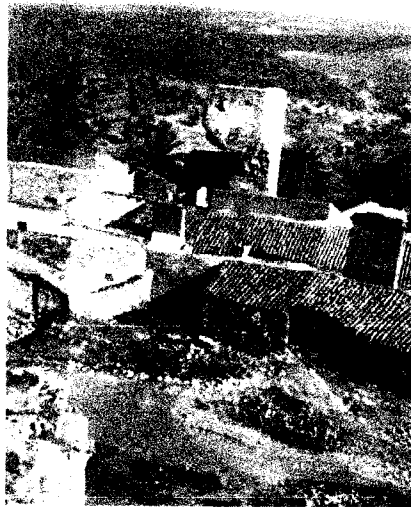
- casas com chaminé de secção quadrangular de pequena dimensão localizadas sobre o telhado.

Fig. 4.122 – Moura, Bairro do Castelo, casa com chaminé de secção quadrangular (BMM)

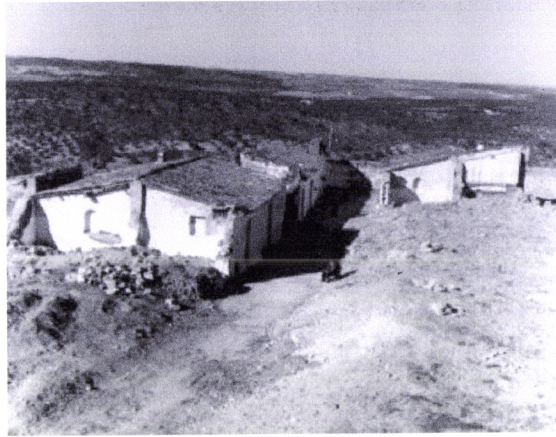
Fig. 4.124 – Moura, Bairro do Castelo, tipologia arquitectónica perpendicular à rua (BMM)

Perante a análise efectuada e os dados disponíveis achamos que predominava a casa térrea de um só piso, podendo ainda existir algumas casas de dois pisos (sobradada) no espaço Intra-Muros do Castelo.

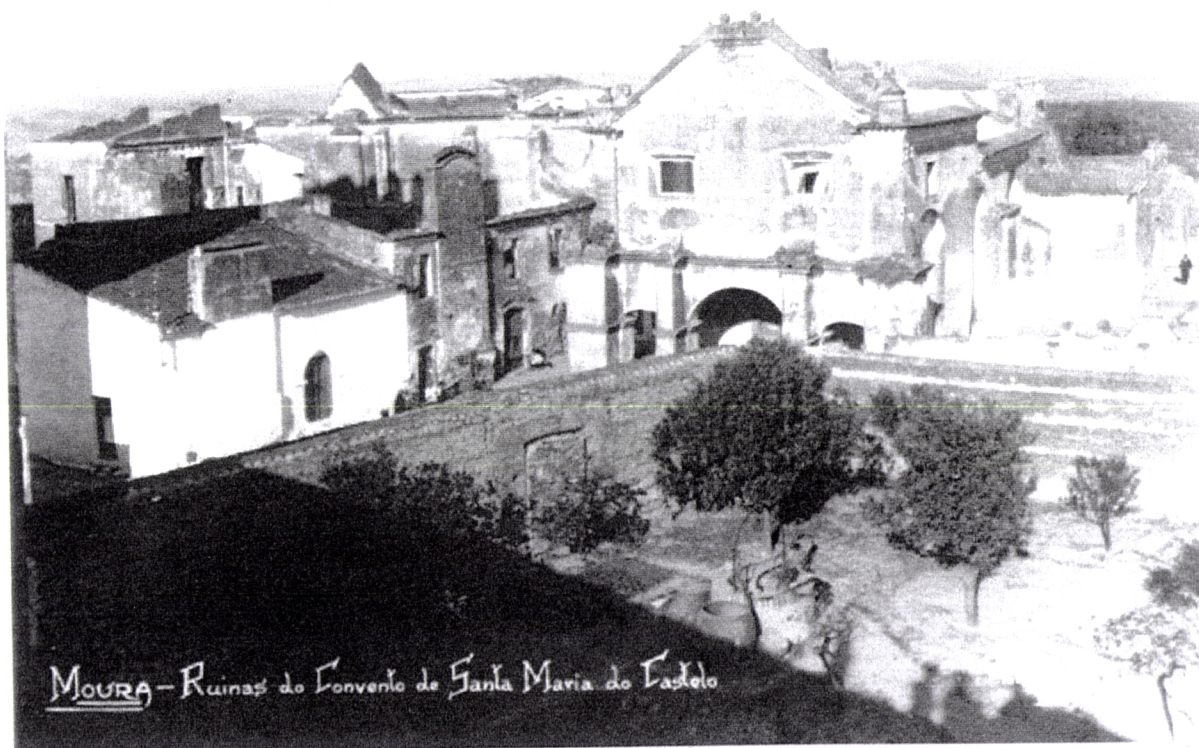
Apesar de actualmente não apresentar cobertura, observando as fotografias antigas que consultámos, inferimos que a casa "medieval" dispunha de uma cobertura de duas águas..

Fig. 4.137 - Moura, Castelo, casa "medieval" no antigamente, visualização de cobertura de duas águas (foto de João da Mouca)

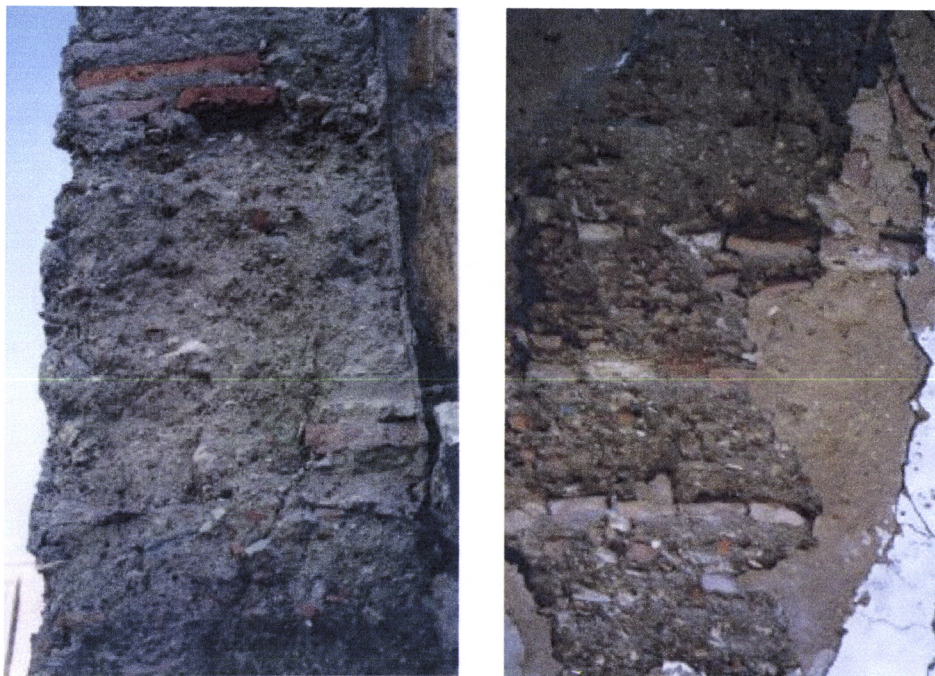
- Taipa, rebocada e caiada.

Fig. 4.143 e Fig. 4.144 – Moura, Castelo, casa "medieval" do Castelo, paredes em taipa (fotos da autora)

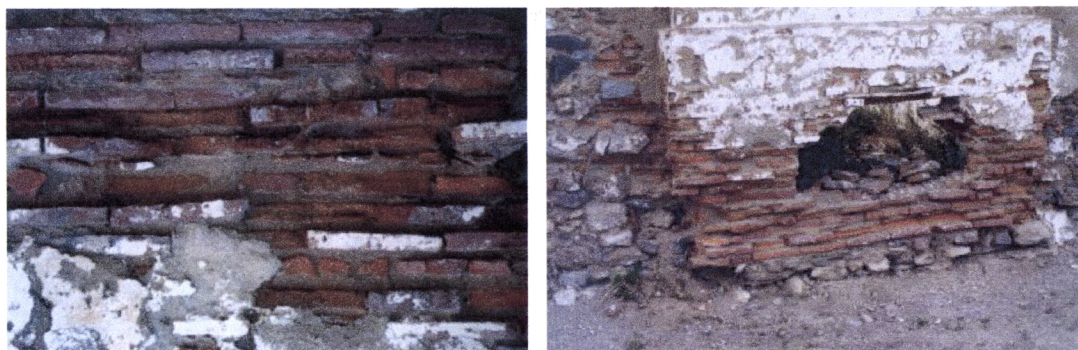
- Alvenaria de tijolo maciço ligada por argamassa de cal, rebocada e caiada.

Fig. 4.145 e Fig. 4.146 – Moura, Castelo, casa "medieval" do Castelo, paredes em alvenaria de tijolo (fotos da autora)

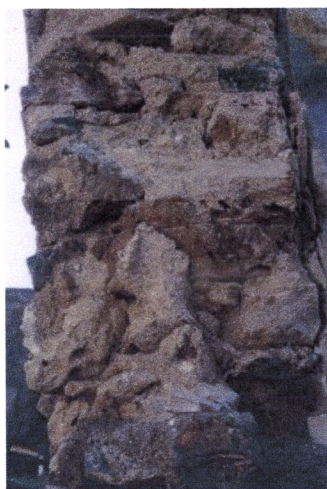
- Alvenaria ordinária de pedra irregular, ligada com argamassa de cal, rebocada e caiada.

Fig. 4.147 – Moura, Castelo, Casa "medieval" do Castelo, parede em alvenaria de pedra irregular (foto da autora)

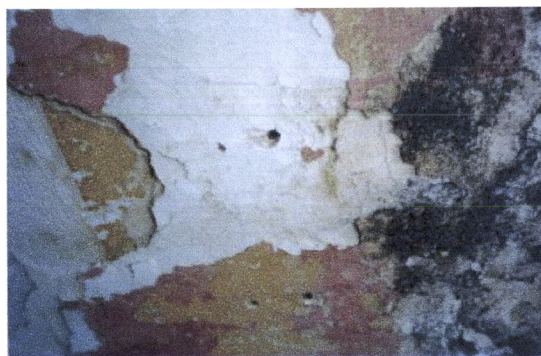
No que respeita às paredes interiores, pensamos que estas poderiam, ter sido feitas em alvenaria de adobe ou tijolo maciço ligada por argamassa de cal e rebocadas, caiadas e pintadas seguidamente.

Fig. 4.148 – Moura, Castelo, casa "medieval" do Castelo, definição das camadas sucessivas de pintura e cores aplicadas(foto da autora)

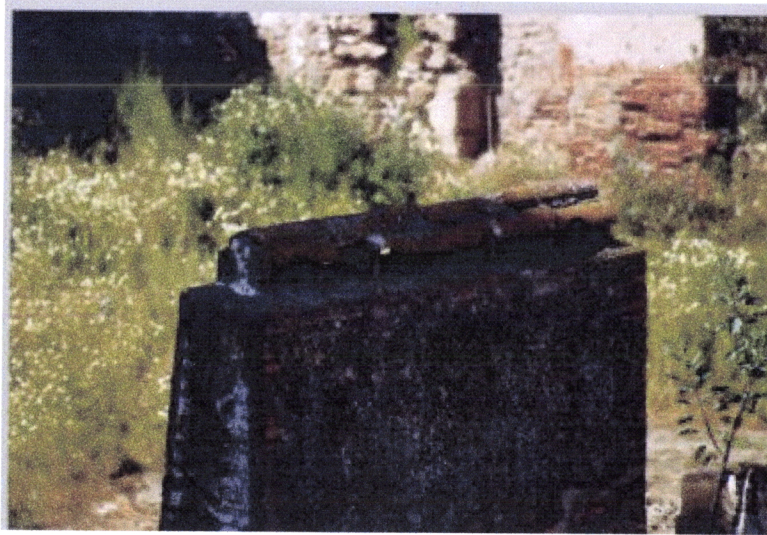
Executada em alvenaria de tijolo maciço ligada por argamassa de cal, rebocada e caiada.

Fig. 4.149 – Moura, Castelo, chaminé da casa "medieval" do Castelo(foto da autora)

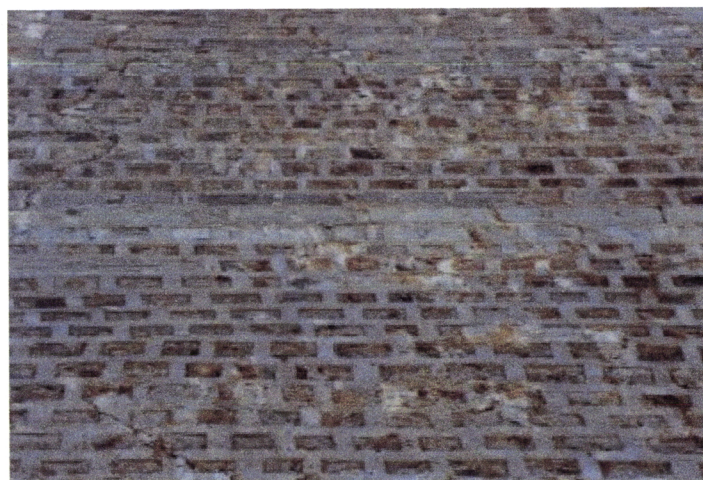
Não há dúvida de que ao olharmos para a Torre de Menagem nos apercebemos de que nela está marcada uma estereotomia de juntas que desempenha, esteticamente um papel bem vincado. Existe, nitidamente, a construção de uma composição geométrica destacada pelas sobressaliências criadas, onde se evidencia o efeito do claro e do escuro. Julgamos que tal intenção era a de simular cilharia, processo construtivo corrente neste tipo de edificações históricas.

Fig. 4.150 - Moura, Castelo, Torre de Menagem (foto da autora)

Para além dos aspectos atrás referidos anteriormente, esta estereotomia tem sobretudo a função de proteger os paramentos das intempéries. Às juntas atribui-se uma função estrutural, pois funcionam como elementos de ligação dos diversos componentes de modo a que os esforços fiquem repartidos. Para além desta função, a partir das juntas há a considerar a possibilidade de condução da humidade para fora do paramento, permitindo expelir os sais solúveis para o exterior das alvenarias. Podemos, assim, considerá-la como uma superfície de evaporação adequada. Cabe-lhes ainda o papel de se comportarem como camada sacrificial, pois se a degradação ocorrer, provavelmente esta começará por atacar as juntas e, posteriormente, a própria pedra constituinte desse mesmo paramento ⁷⁷.

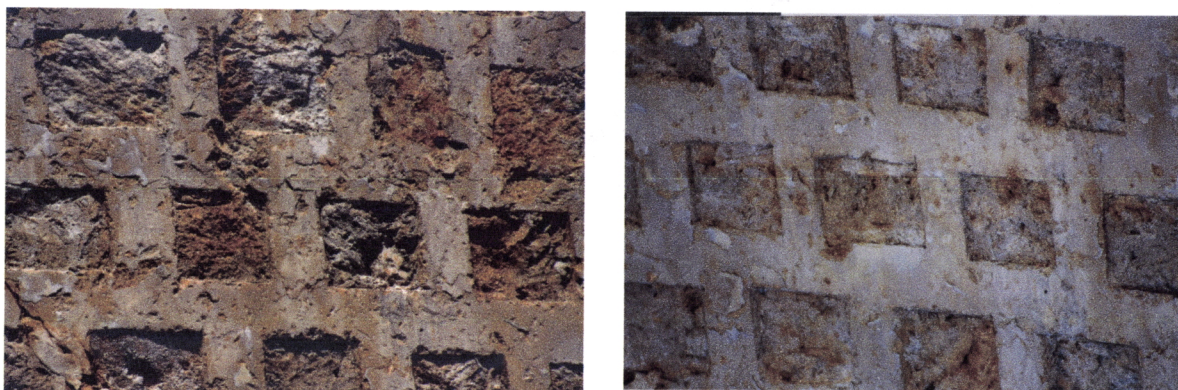
Fig. 4.152, Fig.4.153 - Moura, Castelo, Torre de Menagem, revestimentos aplicados como camadas sacrificiais (fotos da autora)

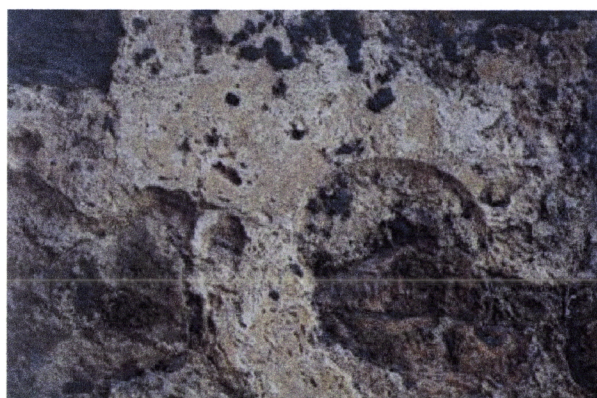
Fig. 4.154 e Fig. 4.155, - Moura, Castelo, revestimento aplicado na muralha como camada de protectora e decorativa, criação de efeitos de claro escuro através da aplicação de um padrão geométrico regular (fotos da autora)

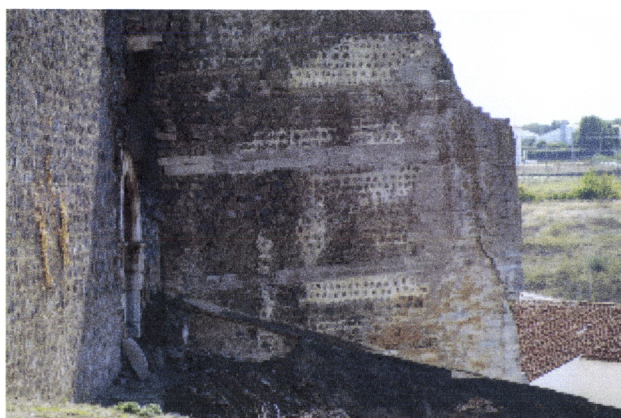
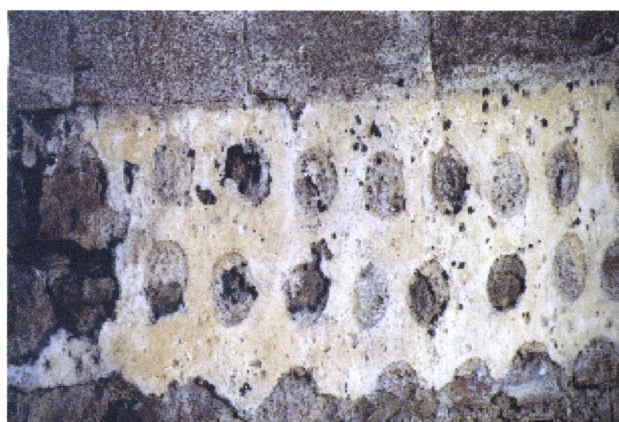
Fig. 4.156 e 4.157 - Moura, Castelo, restos da antiga fortificação, efeitos de claro-escuro conseguidos pelo contraste entre o revestimento e a alvenaria a descoberto, padrão circular e regular (fotos da autora)

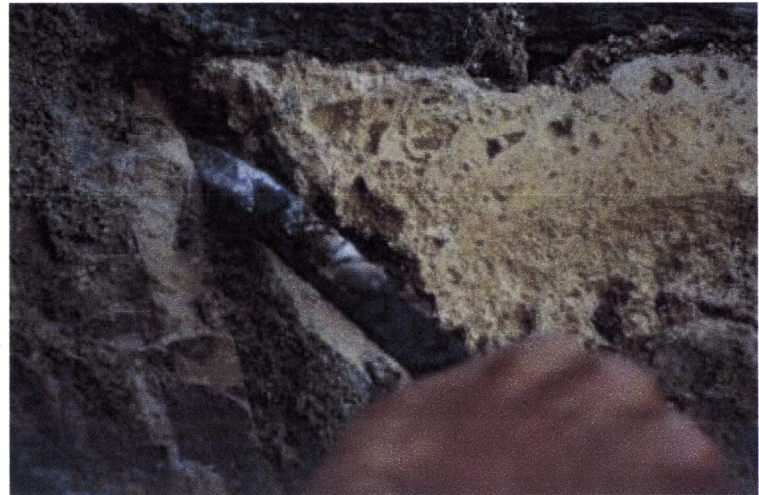
Fig. 4.158 - Moura, Castelo, Torre de Menagem local de extracção da amostra de revestimento para posteriormente ser analisada no LNEC. (foto da autora)

Fig. 4.159 - *Idem*, Torre de Menagem extracção da amostra de revestimento. (foto da autora)

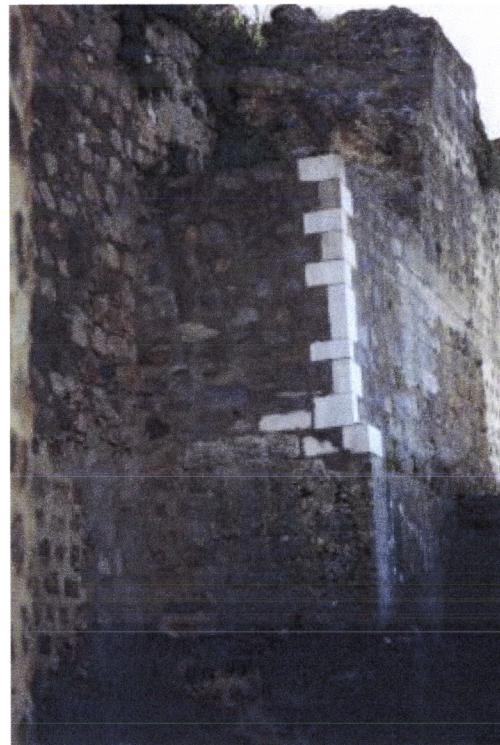
Fig. 4.160 - Castelo de Moura, muralha, local de extracção da amostra de revestimento para posteriormente ser analisada no LNEC (foto da autora)

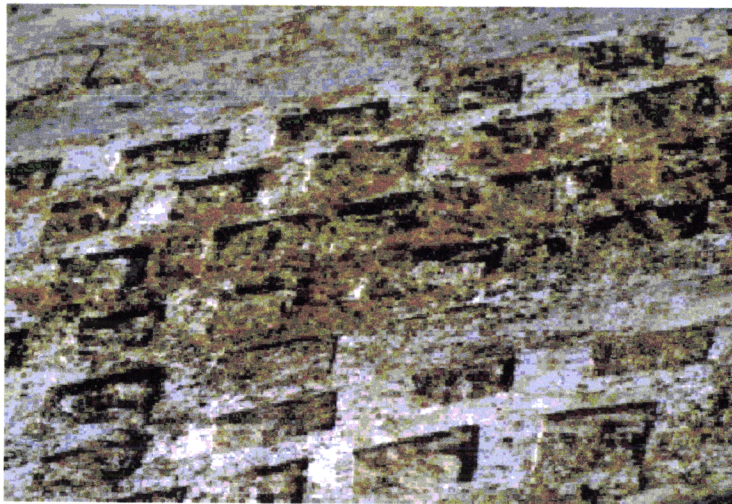
Fig. 4.162 e Fig. 4.163 - Moura, Castelo, Torre de Menagem, revestimentos e alvenaria em consecutiva degradação. (fotos da autora)

A penetração da água nos revestimentos e paredes surge pela pouca estabilidade de que o edifício é detentor e por falta de cuidados humanos na sua preservação. Os problemas podem ser motivados por capilaridade, ou por acesso de água às fundações; por infiltração das águas das chuvas nos paramentos e terraço, por condensação de origem térmica ou por higroscopicidade de materiais, como os saís.

Para que tal não aconteça, há que criar condições visando proteger os paramentos, e os revestimentos de ambos, a fim de não se deteriorarem, podendo deste modo perder totalmente a sua função de protecção. Perante tal realidade, há que ter a preocupação de evitar a penetração da água nos edifícios. No entanto, somos os primeiros a reconhecer que nem sempre é fácil combater eficazmente esse processo de infiltração, logo, mais um motivo para urgentemente se tomarem medidas visando a rápida evaporação de tudo quanto seja elemento líquido.

Apesar da necessidade supracitada acrescentamos que se poderia tomar a iniciativa de organizar um plano de controlo de humidade de origem pluvial, através do funcionamento do sistema de escoamento de origem das águas e criar um processo de capeamento que contemplasse a condução dessas águas pluviais com um sistema de drenagem correcto, de modo a que se evitasse a fácil penetração de sais higroscópicos nos paramentos.

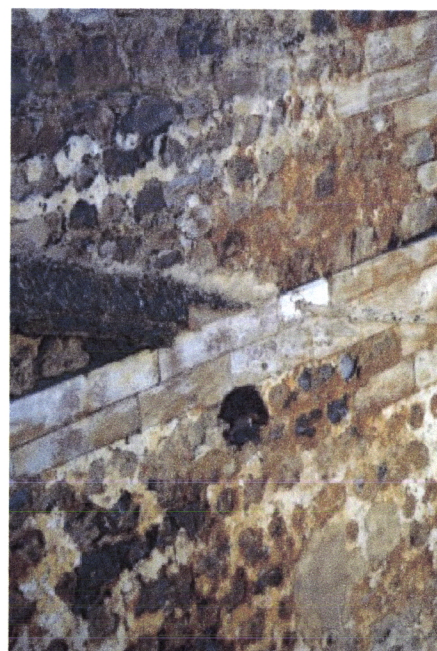
Fig. 4.164 e Fig.4.165 - *idem*, revestimentos das muralhas com patologias bem evidentes e em franca evolução (fotos da autora)

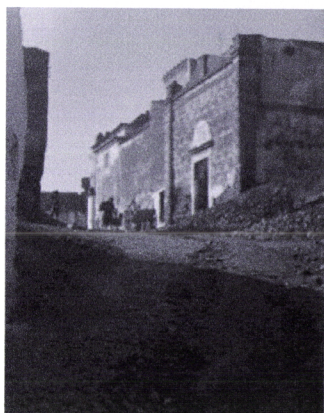
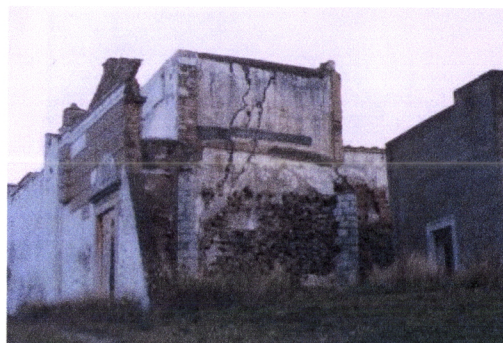
Fig. 4.169 e Fig. 4.170 – Moura, Convento de Nossa Sr.ª da Assunção do Castelo, parede da entrada principal no passado e no momento actual (BMM e foto da autora)

Pela observação *in situ* do paramento, definimos que este era constituído por várias partes, consoante os materiais que os revestimentos apresentam: parte inferior – parede que já não contém medalhões; parte central que contém medalhões e parte superior constituída pela cimalha e por vários elementos decorativos.

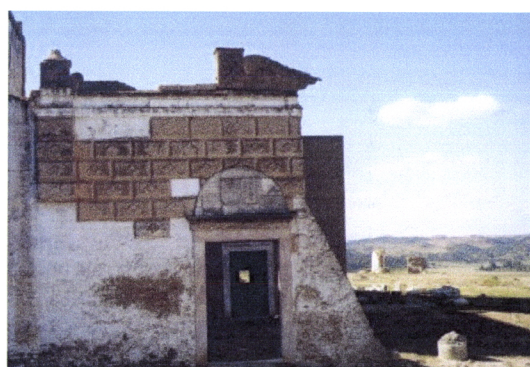
Fig. 4.171 e Fig. 4.172, – Moura, Convento de Nossa Sr.ª da Assunção do Castelo, parede da entrada principal no antigamente e no momento actual (BMM e foto da autora)

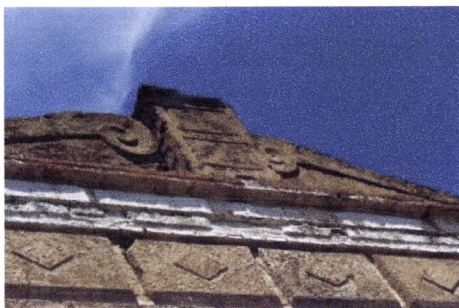
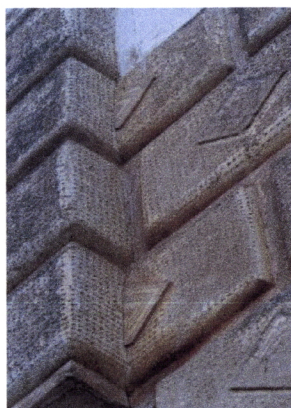
Fig. 4.173 e Fig. 174– Moura, Convento de Nossa Sr.ª da Assunção do Castelo, parede exterior da entrada principal, simulação de silharia (fotos da autora)

Para além de ser função do revestimento apresentar a componente estética através da simulação já referida, também protegia em nosso entender, o paramento, estando este concretizado com materiais débeis tais como : alvenaria de pedra irregular, taipa e alvenaria de tijolo, como as fotografias antigas mostram.

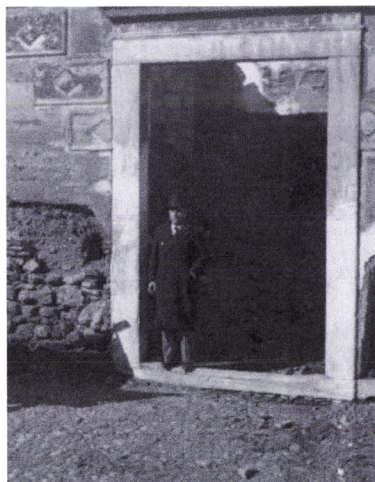
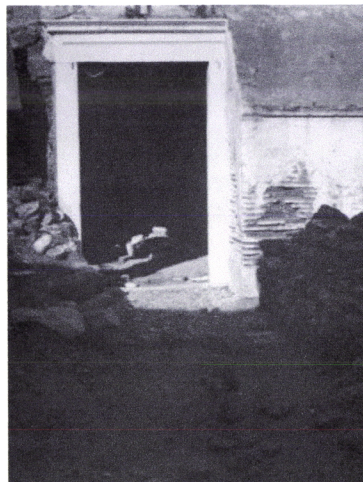
Fig. 4.175 e fig. 4.176 – Moura, Convento de Nossa Sr.ª da Assunção do Castelo, parede da entrada principal – materiais aplicados no levantamento do paramento (fotos da autora)
