### **Projectos no Âmbito da Arquitectura Paisagista**

**Mestrado em Arquitectura Paisagista**

Relatório de Estágio

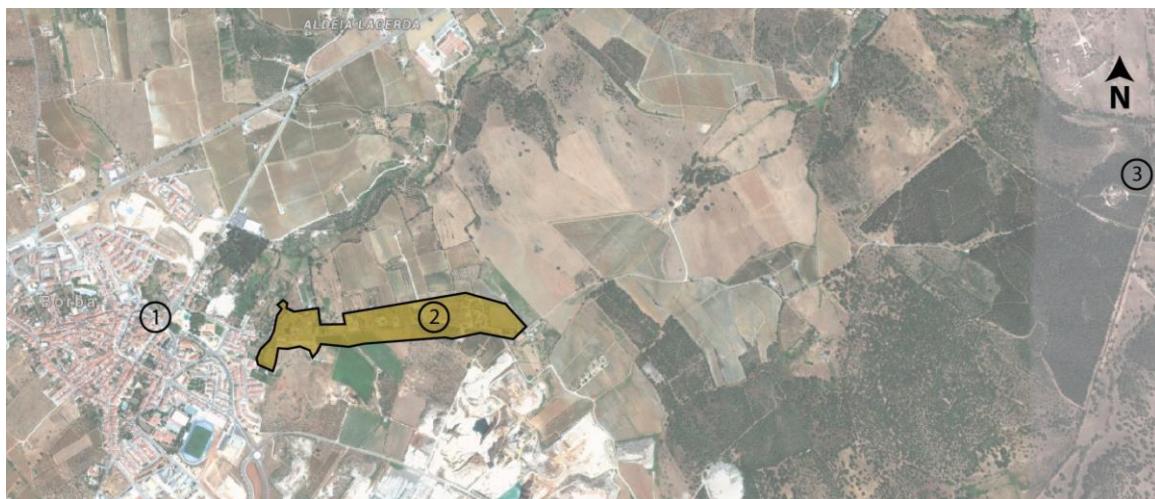
Figura 1, relação entre a área de intervenção e o local da Igreja de Sta. Bárbara. (1) Cidade de Borba, (2) Área de intervenção do PP de Sta. Bárbara, (3) Igreja de Sta. Bárbara. Sem escala. Fonte: Retirado e adaptado do Google Maps.

O local de intervenção do Plano de Pormenor de Santa Bárbara localiza-se ao longo do eixo viário de ligação entre Borba e Santa Bárbara (caminho municipal nº1170). A área de abrangência do plano estende-se de forma longitudinal com cerca de um quilómetro no sentido Oeste-Este do centro urbano e ocupa cerca de 15,28 ha (Figura 1).

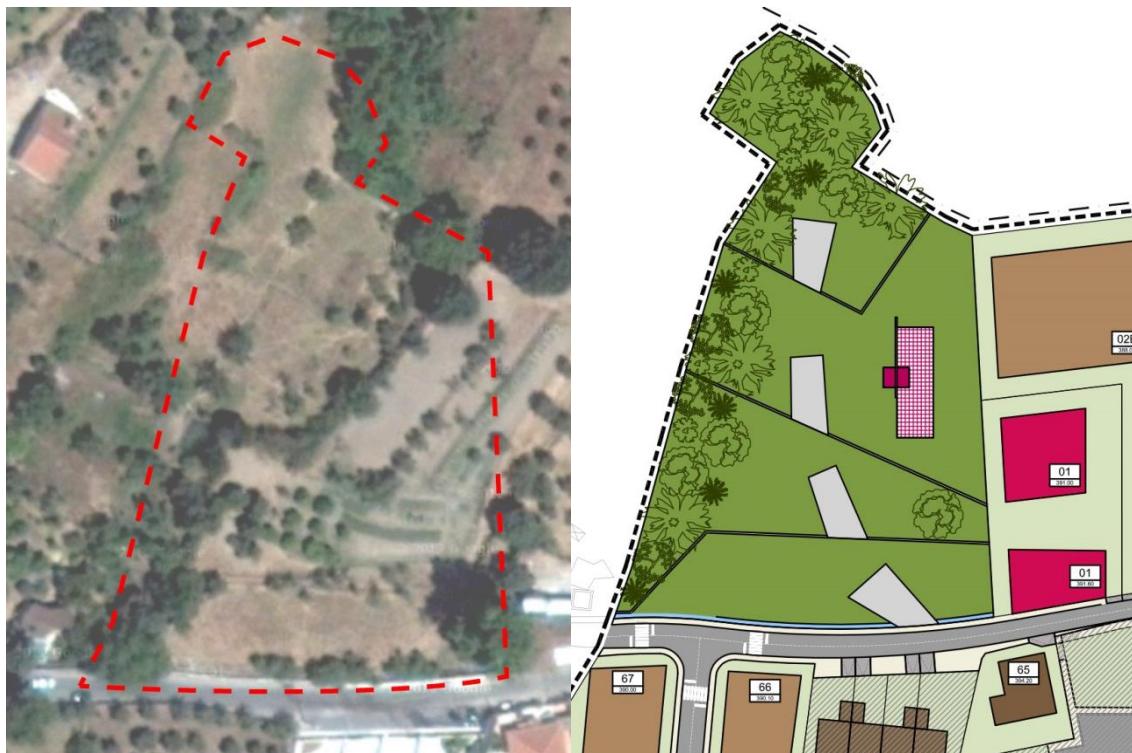
Figura 2, localização do espaço e esquema da proposta desenvolvida pela equipa multidisciplinar. Fotografia aérea adaptada de uma imagem do Google Maps. Excerto do Desenho 4, sem escala e orientado a Norte.

Como referido anteriormente, prevê-se o desenvolvimento de dois principais espaços, um parque de merendas e um circuito de manutenção com algum mobiliário que possibilite executar exercícios físicos. O parque será situado no espaço aberto no extremo Oeste do espaço de intervenção (Figura 2 e Desenho 4). À partida, este seguirá os limites impostos pelos espaços envolventes segundo a proposta já anteriormente formulada pela equipa multidisciplinar (Desenho 4). Assim, fará fronteira a Sul com a via de circulação automóvel, a Este com o limite dos lotes adjacentes e com a paisagem envolvente nos restantes pontos.

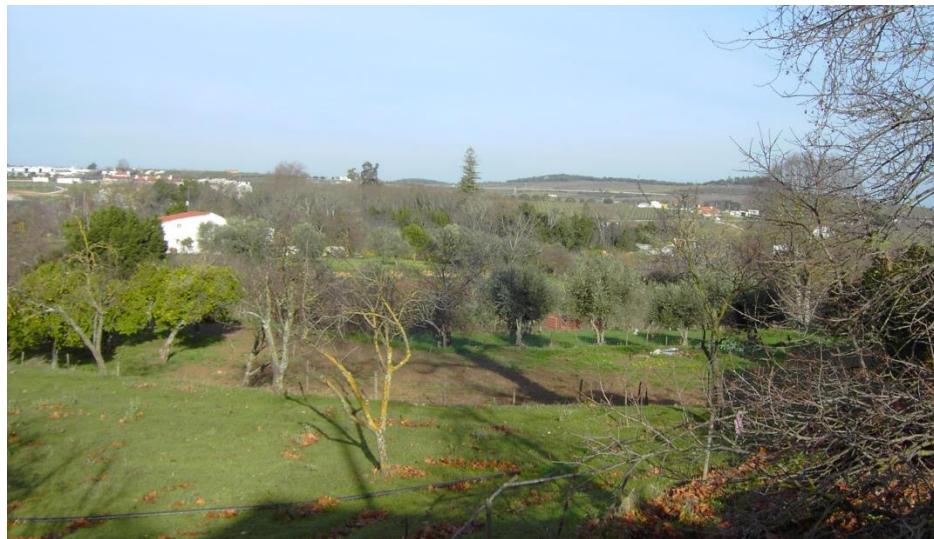
Figura 3, vista da via de circulação automóvel.

análise foi dificultada pelo facto de, actualmente, todos os espaços para além da via de circulação automóvel serem de carácter privado. Assim, não houve oportunidade de os visitar e as observações feitas neste ponto são apenas com base em análise de informação cartográfica, discussões com os outros membros da equipa, registo fotográfico e observação directa da via de circulação automóvel para o interior de cada espaço (Figura 3).

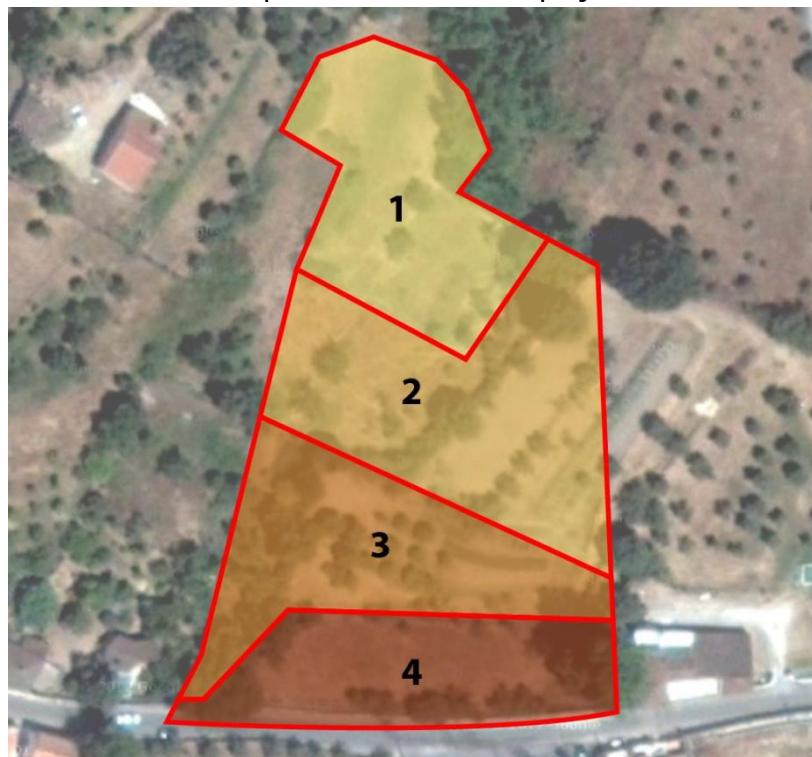
Figura 4, organização dos patamares. Excerto do Desenho 4, sem escala e orientado a Norte.  
Fotografia aérea adaptada de uma imagem do Google Maps.

Este espaço, segundo a caracterização biofísica (Desenho 4), engloba as três primeiras classes hipsometricas em que dominam declives de 6 a 12 e toda a área se enquadrada nas encostas viradas a Norte (frias). Distingue-se pela particularidade de estar actualmente dividido em quatro patamares, sendo o de cota mais baixa no extremo Norte e o de cota mais alta no extremo Sul com um aumento mais ou menos regular (Figura 4). Visto que um dos objectivos será a manutenção, dentro do possível, da morfologia do terreno, estes patamares serão aproveitados e incorporados na proposta pelo desenho e dinamismo que atribuem ao espaço.

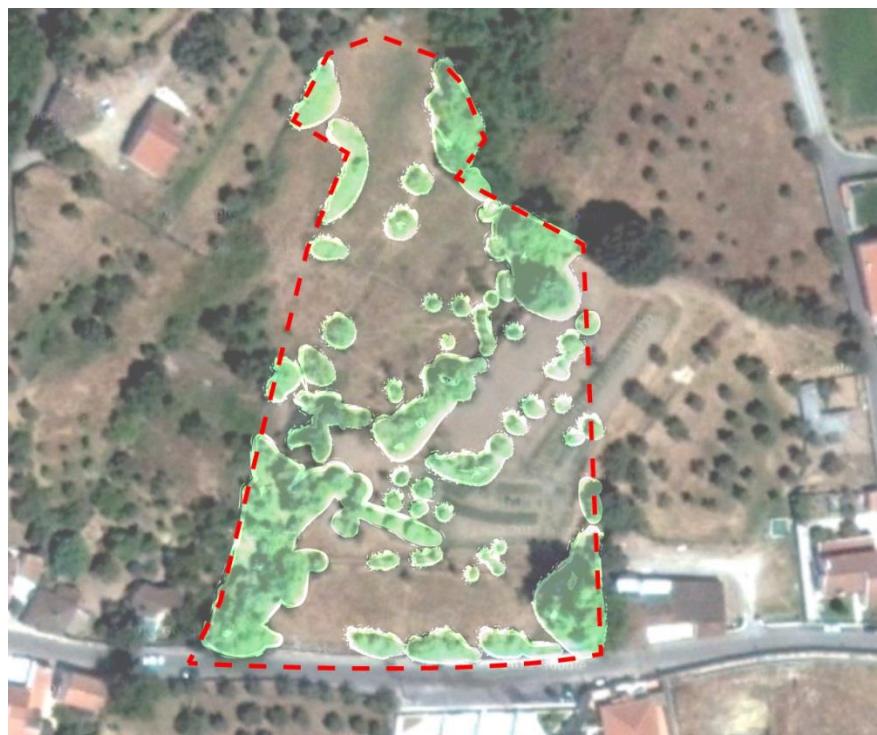
Figura 5, principais manchas de vegetação existente. Excerto do Desenho 4, sem escala e orientado a Norte. Fotografia aérea adaptada de uma imagem do Google Maps.

Também um dos objectivos era o de integrar a vegetação existente no desenho da proposta. Desta forma, foi importante a identificação, por fotografia aérea, das principais manchas de vegetação existentes (Figura 5) a fim de estabelecer as linhas gerais de desenho e concepção. De uma forma geral, a maior concentração de vegetação encontra-se junto ao limite Oeste e centro do espaço. Também junto ao limite Nordeste se pode identificar uma mancha com alguma expressão.

Estas manchas acabam por se tornar estruturantes no desenvolvimento da proposta, pois é através delas que se irá conseguir estabelecer uma ligação com a paisagem envolvente sem comprometer a polivalência e os diversos usos que se pretendem atribuir ao local.

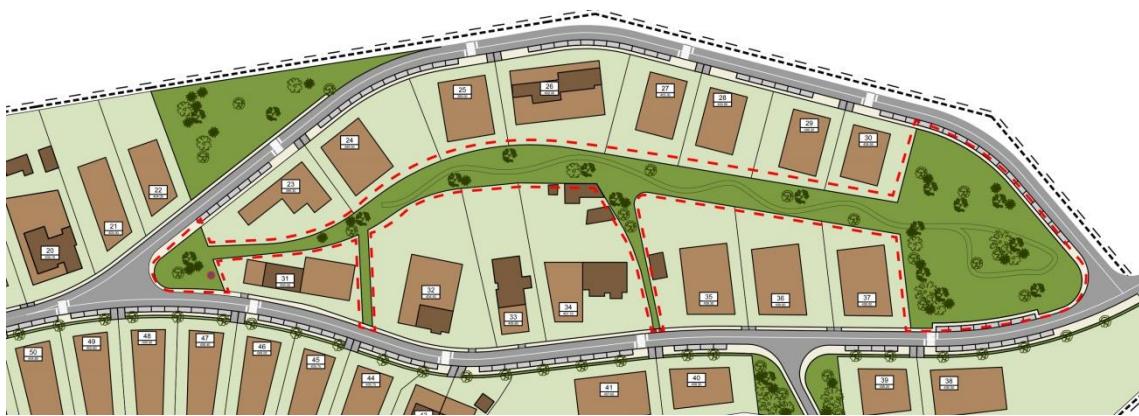
Figura 6, esquema da proposta desenvolvida pela equipa multidisciplinar. Exceto do Desenho 4, sem escala e orientado a Norte.

No lado Este da área de intervenção está localizado o espaço destinado ao circuito de manutenção. Este é limitado pelas parcelas habitacionais adjacentes, pela via de circulação automóvel actual (restrukturada) e a nova via proposta (Figura 6 e Desenho 4).

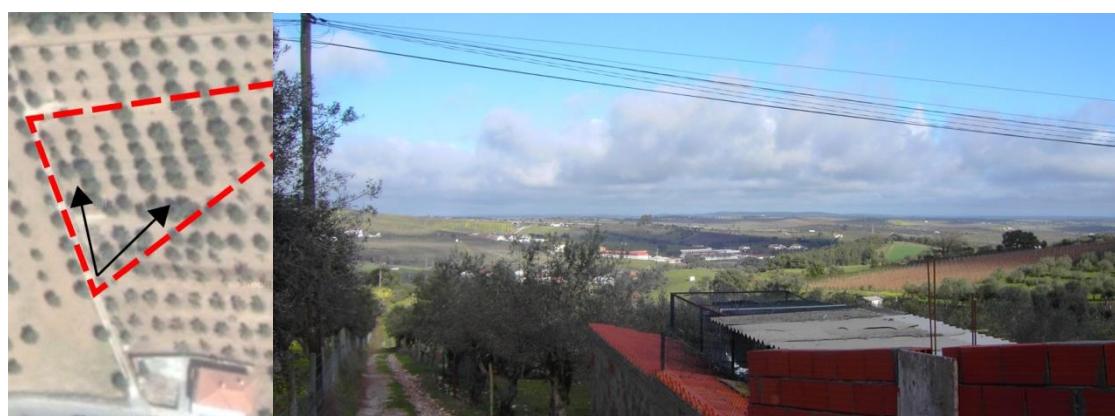
Como se poderá verificar pelas cartas de caracterização biofísica, este espaço tem também alguma variação altimétrica, sendo a Sul a cota mais alta e diminuindo gradualmente no sentido Norte. Torna-se por isso, um ponto de vista dominante para a paisagem envolvente (Figura 9).

Figura 9, vista para a paisagem envolvente. Sem escala e orientado a Norte. Fotografia aérea adaptada de uma imagem do Google Maps.

A norte da área de recepção, do lado oposto da via de circulação automóvel, será proposto uma plataforma ao nível do passeio adjacente que, dada a riqueza e interesse da vista para a paisagem envolvente (Figura 9), terá a função de miradouro. Nesta plataforma, deverá ser colocado mobiliário urbano que possibilite estadia e vegetação com função de ensombramento. A vegetação no espaço envolvente (olival) deverá manter-se, com o intuito de preservar a continuidade e ligação com a paisagem adjacente.

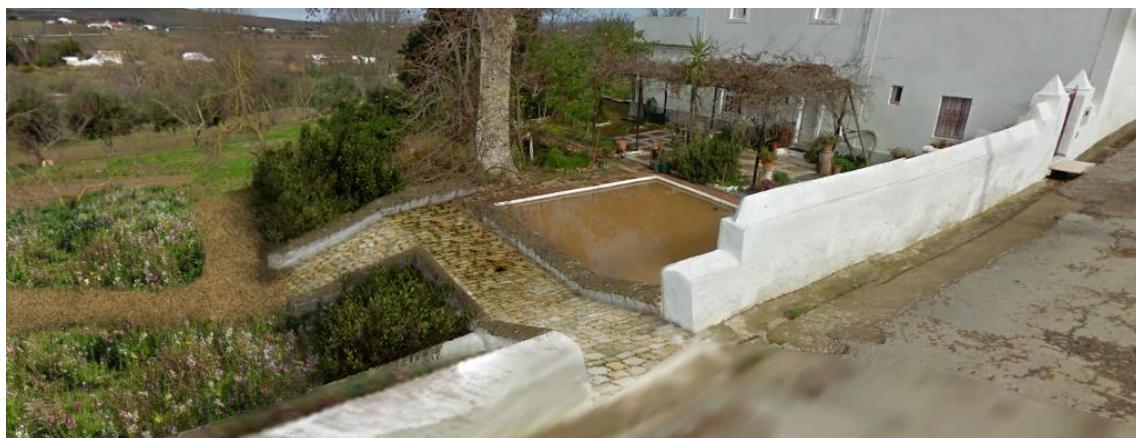
Figura 10, solução possível para a entrada do parque.

O acesso ao espaço será feito por rampa do lado Oeste, com ligação à estrutura viária, sendo esta a entrada mais directa para os utentes que se deslocam do centro da cidade, e por essa razão, se prevê ser a entrada com maior afluência. Propõe-se outra entrada do lado Este com uma pequena área de recepção adjacente ao tanque existente a fim de solucionar o desnível entre o mesmo e o espaço do parque de merendas (Figura 10), possibilitando assim o contacto dos utilizadores com o elemento de água e fornecendo um acesso mais directo ao parque para quem se desloca da direcção oposta ao centro da cidade. O acesso ao parque e a ligação entre os patamares, por razões de acessibilidade, deverá ser feita por rampa ou, quando necessário, por escada.

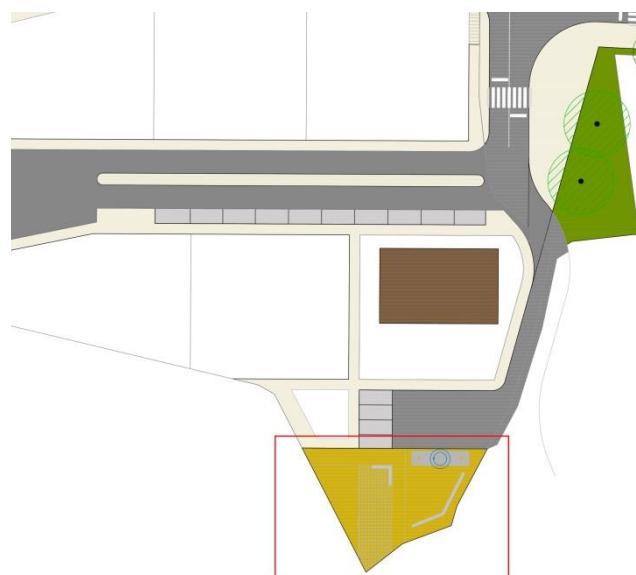
Figura 12, localização do parque infantil existente. Excerto do Desenho 4, sem escala e orientado a Norte.

A ligação com o parque infantil existente (Figura 12), será uma continuação da faixa plantada referida anteriormente e à qual se aplicam os mesmos princípios e conceitos. Propõe-se um reforço e redesenho do acesso actual, de forma a “projectá-lo” para os restantes espaços públicos da área de intervenção, dando-lhes mais visibilidade.

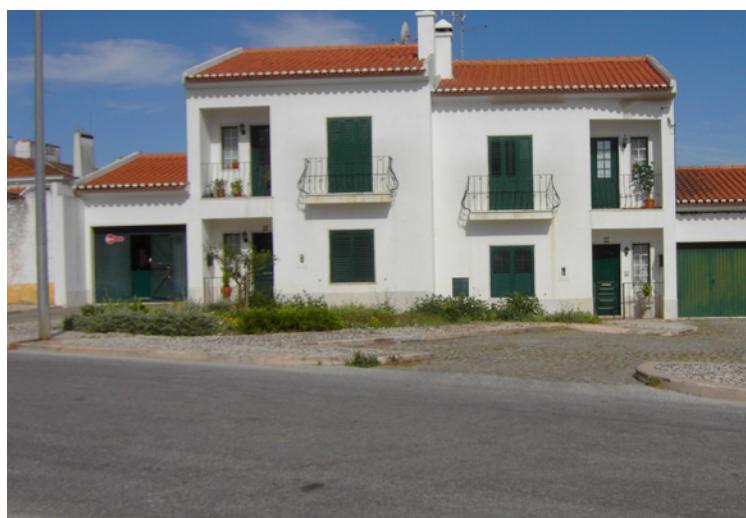
Figura 13. Situação actual.

**Observações:** A forma geral do espaço indica uma tendência para um desenho mais formal e geométrico que no entanto é contrariado pela presença de uma grande variedade de espécies e com distribuição, em alguns casos, aparentemente aleatória, que acaba por transmitir um aspecto desorganizado. Este facto torna-se mais evidente pela fraca densidade de plantação.

Neste caso, o conceito de ortogonalidade faz sentido tendo em conta as características geométricas impostas pelo local e a proximidade ao espaço aberto existente do lado oposto da via de circulação automóvel, o qual também toma um desenho ortogonal. Porém, não existe uma sensação de continuidade entre estes dois espaços que, apesar de terem formas semelhantes, acabam por ter um aspecto bastante distinto.

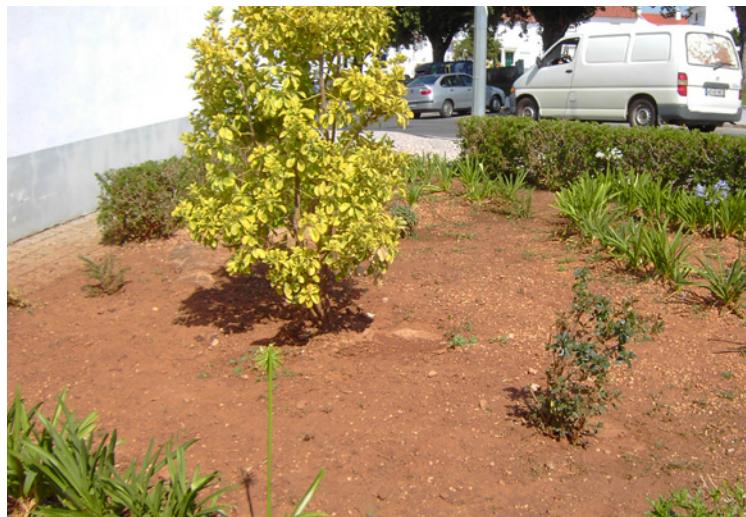
Figura 15. Fraca densidade de plantação.

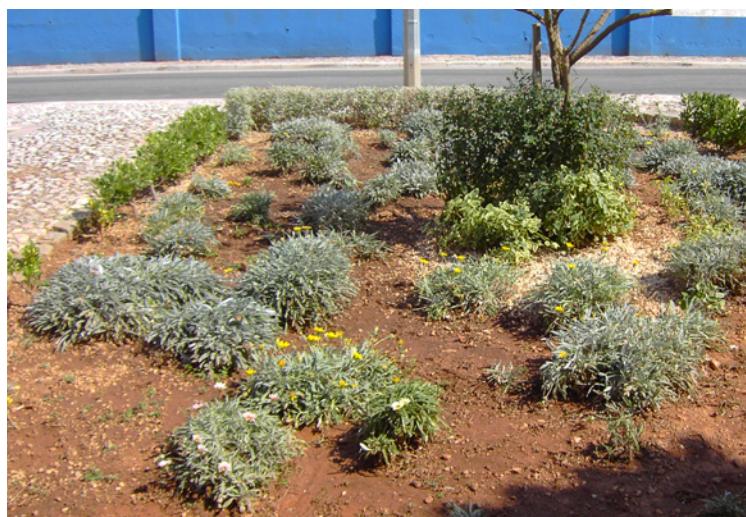
Figura 16. Disposição de elementos aparentemente aleatória.

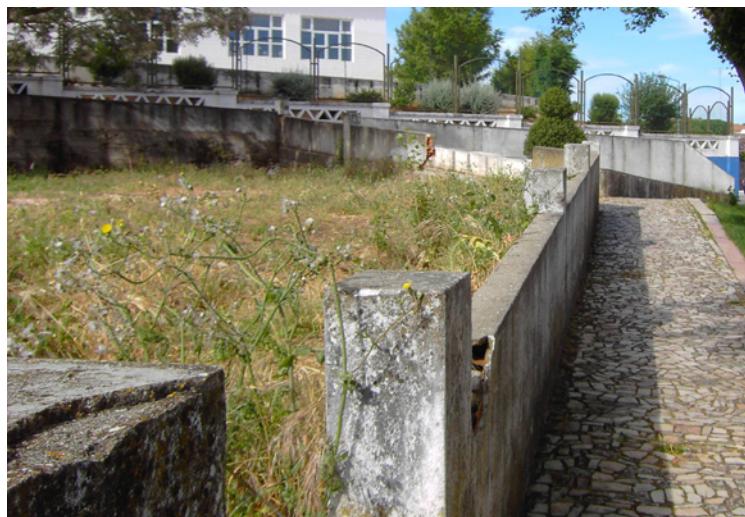
Figura 19. Estado de abandono do terreno adjacente e degradação dos muros.

**Observações:** O espaço aberto vazio adjacente encontra-se bastante degradado e apresenta claros sinais de abandono, o limite entre os dois espaços é feito através de muros em alvenaria de tijolo que se encontram também seriamente degradados.

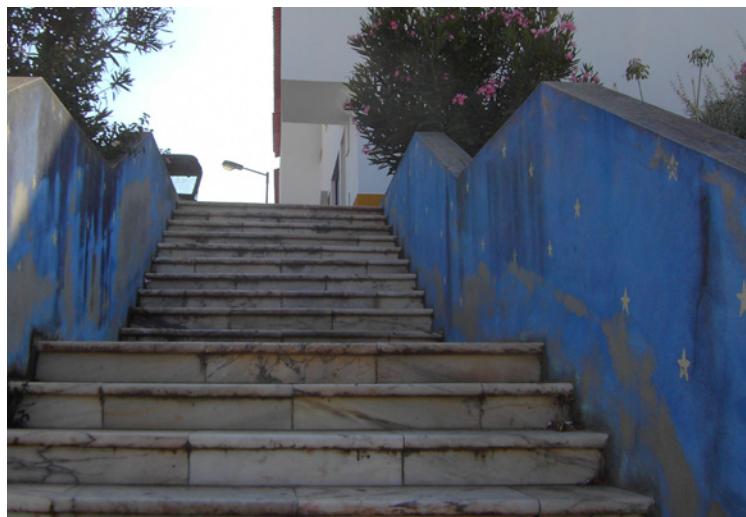
Figura 26. Escadas que permitem atravessar a área plantada.

Deveria ser reforçada a densidade de plantação utilizando as mesmas espécies, a fim de manter a coerência e evitar áreas sem revestimento que acabam por ser ocupadas por infestantes.

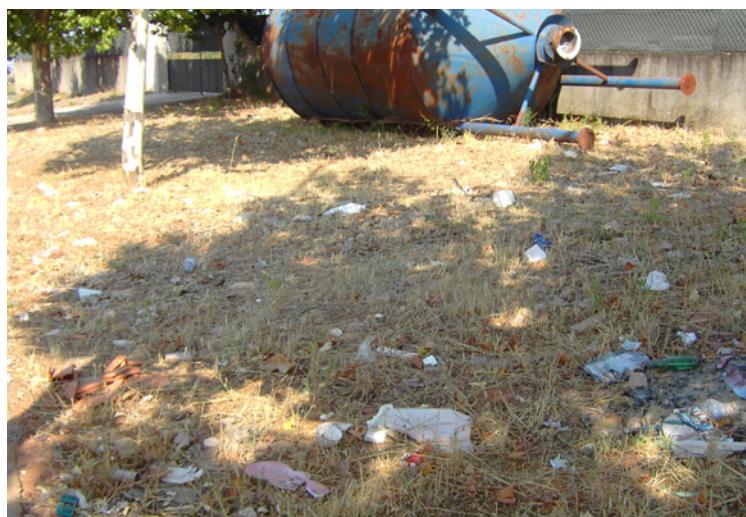
Figura 33. Aparência de abandono.

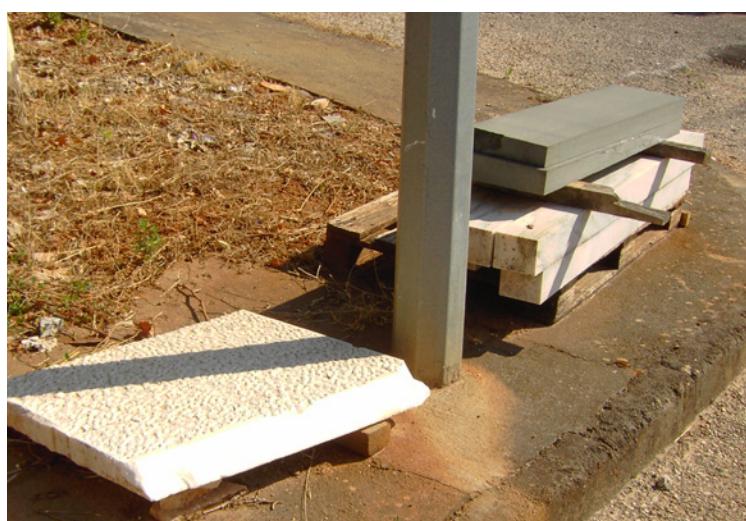
Figura 34. Estado de conservação dos pavimentos.

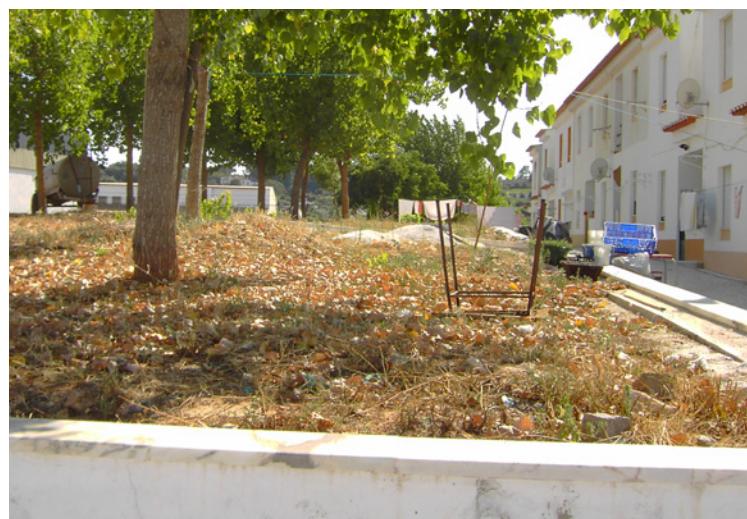
Figura 39. Aparência de abandono.

**Evolução histórica:** Este espaço surgiu da mesma proposta que afecta a Zona Industrial, e actualmente apresenta problemas semelhantes. Seria importante rever a proposta a fim de encontrar soluções para os problemas mencionados.

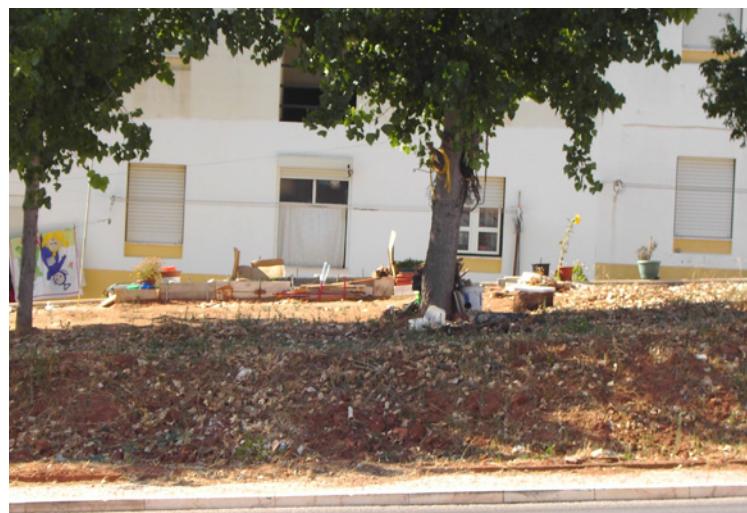
Figura 40. Apropriação por parte dos moradores.

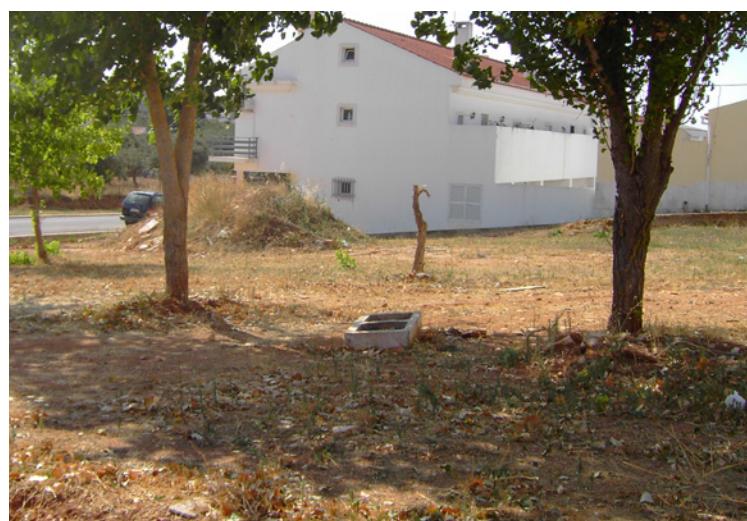
Figura 41. Ausencia de revestimento.

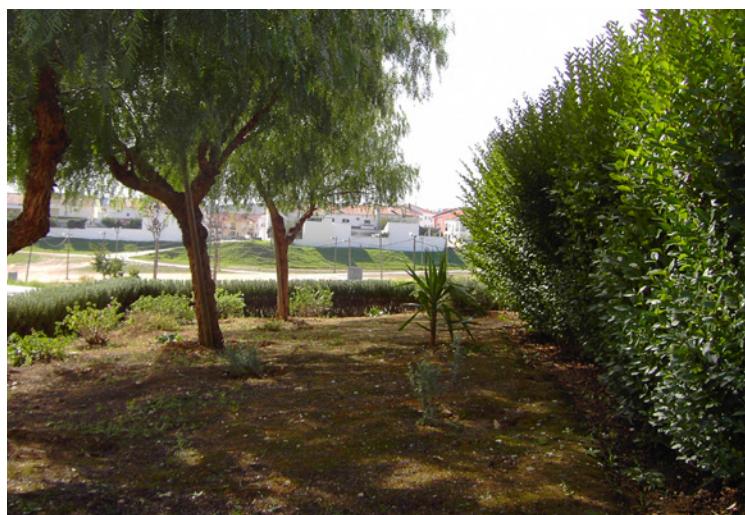
Figura 52. Baixa densidade de plantação.

**Observações:** Espaço simples de enquadramento, visualmente limpo e bem cuidado. O compasso de plantação, ao contrário de outros espaços, já aparenta ser mais regular mas a densidade de plantação continua a ser baixa. Isto resulta em áreas sem revestimento que vão acabar por ser ocupadas por infestantes. Seria importante aumentar a densidade de plantação com a utilização de arbustos ou herbáceas bem adaptadas às condições edafoclimáticas do local.

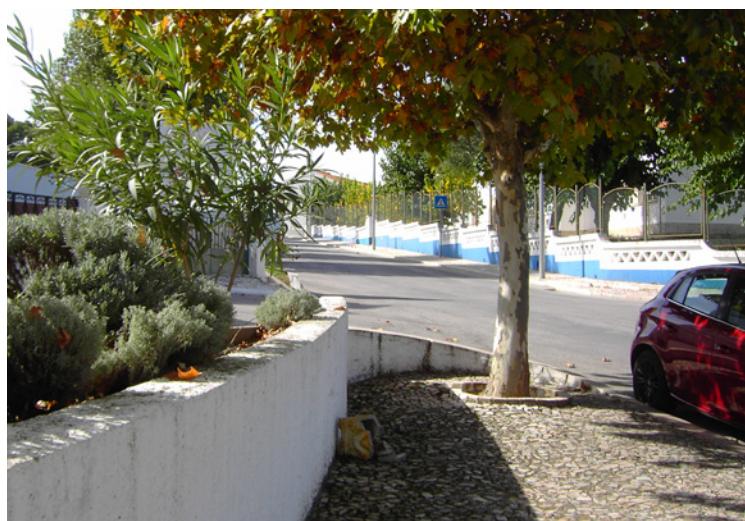
Figura 57. Limite Norte.

**Observações:** Diferencia-se das restantes vias arborizadas pela grande dimensão da área plantadas e pela sua extensão. Porém uma boa parte desta área tem uma fraca densidade de plantação que em alguns pontos dá um ar pouco cuidado, pois estes espaços vagos acabam por ser ocupados por espécies infestantes.

Seria importante que, de forma gradual, se fossem introduzindo mais exemplares de forma a preencher os espaços vagos.

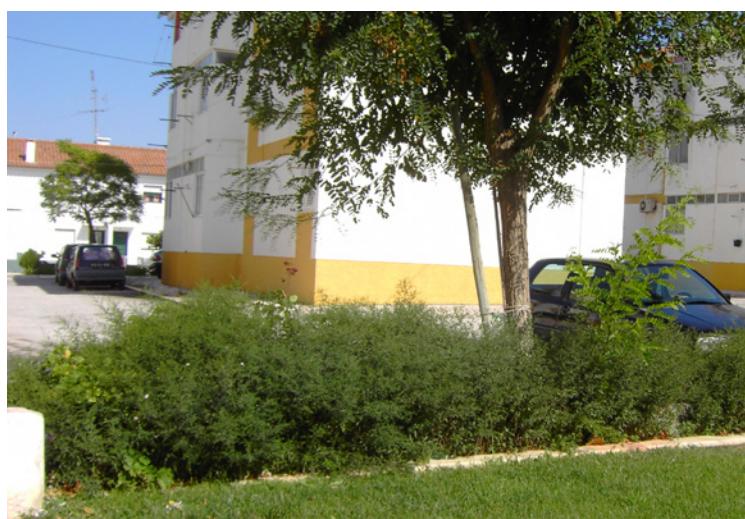
Figura 65. Limite Este.

No lado Este do espaço existe uma sebe de arbustos com uma grande diversidade de espécies. O facto de isto acontecer numa faixa continua relativamente pequena contrasta bastante com a limpeza visual que se transmite na generalidade do espaço e atribui um peso excessivo a um elemento de composição relativamente pouco importante.

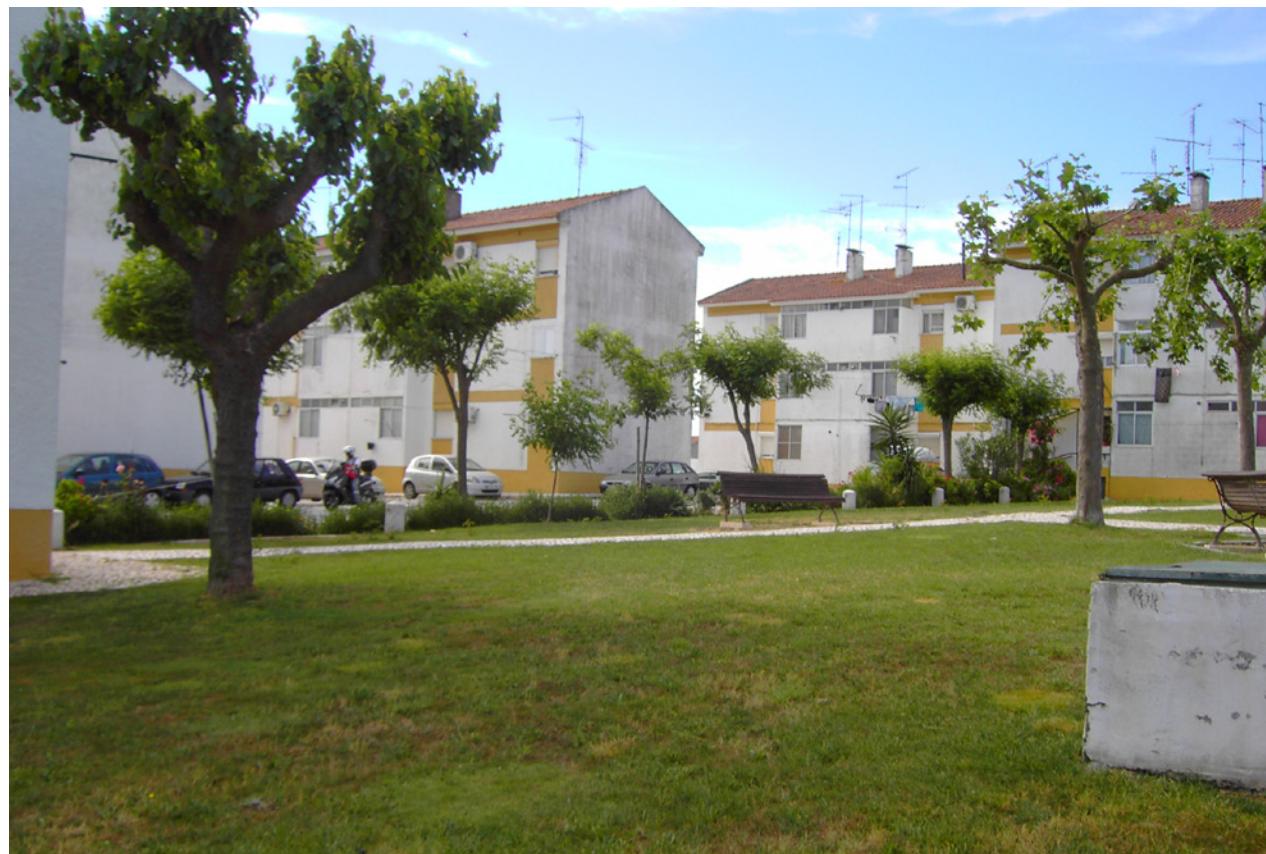
Figura 66. Podas drásticas em exemplares arbóreos.

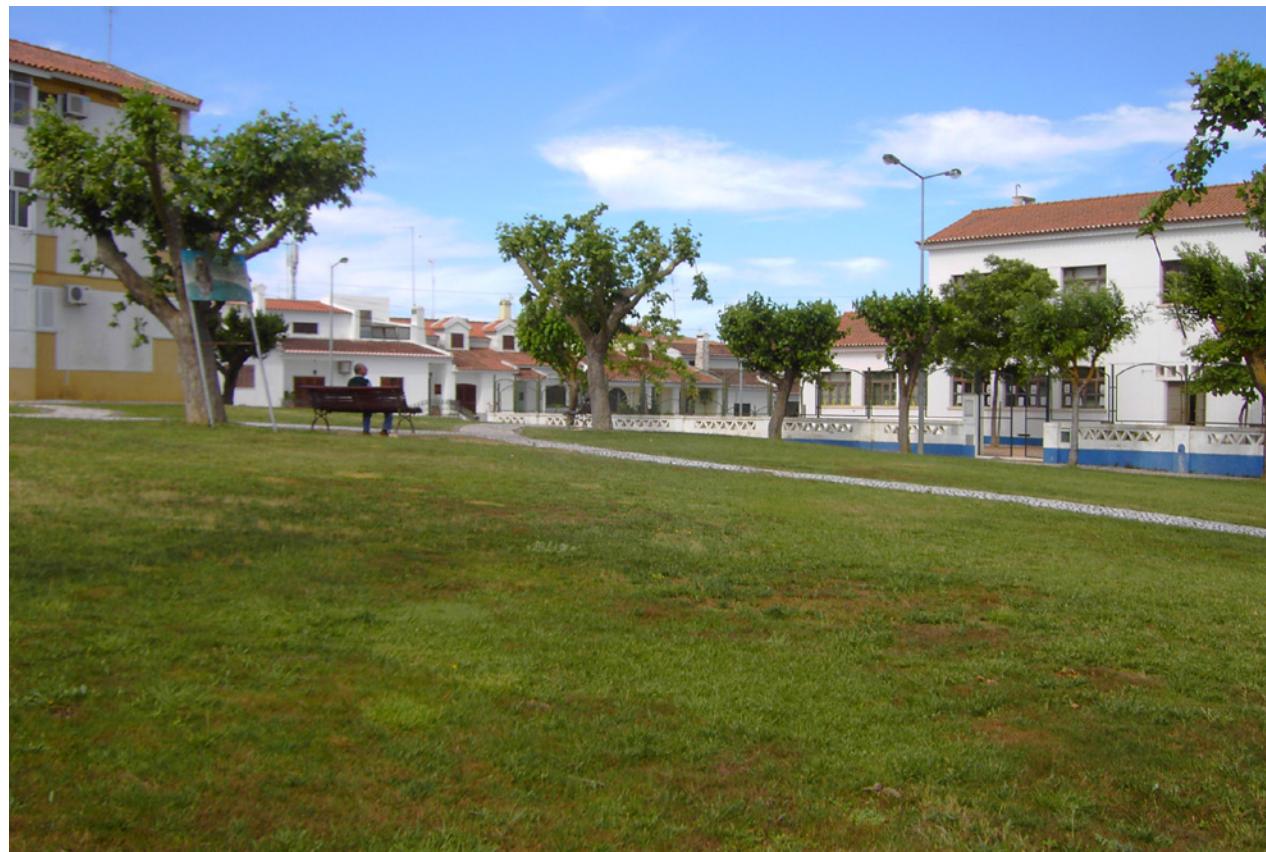
Figura 67. Relvado com algumas manchas.

**Estado de conservação da vegetação:** Médio, algumas manchas no relvado (sintoma de problema fitossanitário), podas drásticas na maior parte dos exemplares arbóreos. Este tipo de podas deverão ser continuadas no sentido de evitar sobrecarga e quebra dos ramos mais fracos.

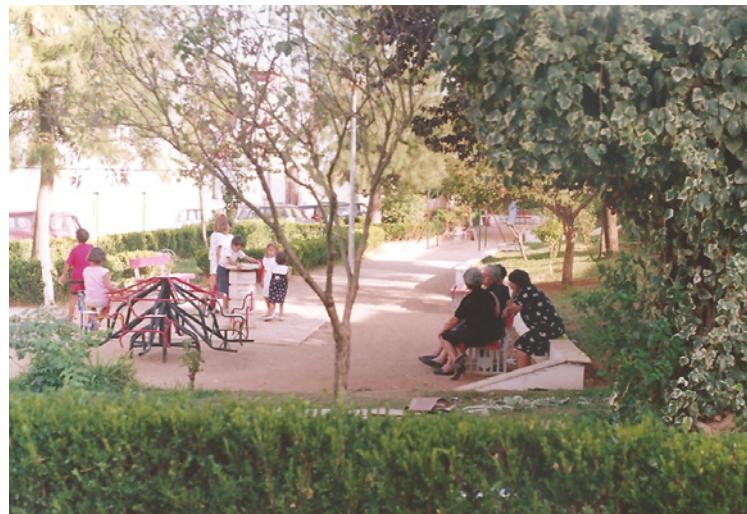
Figura 81. Fonte: Matos, 1992.

A nível da situação actual poderá verificar-se através da Figura 81 que o espaço, apesar de manter o carácter original, já sofreu algumas intervenções, especialmente a nível do mobiliário.

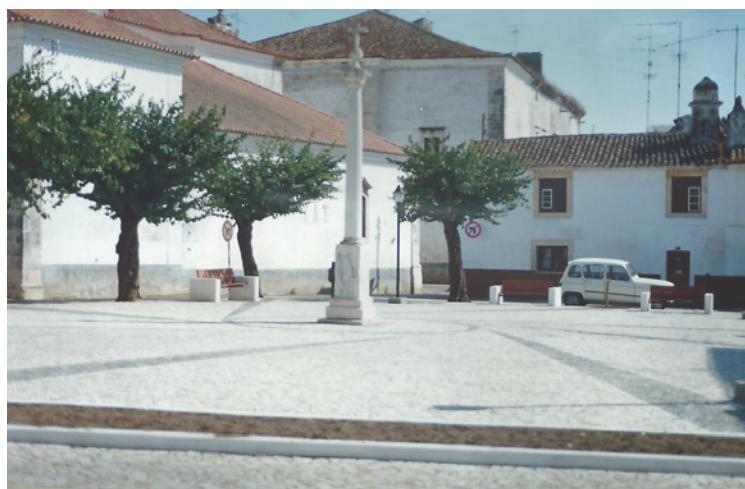
Figura 87. Fonte: (Matos, 1992).

A Figura 87 ilustra bem a força que o elemento central ganha quando se retira o protagonismo da faixa plantada.

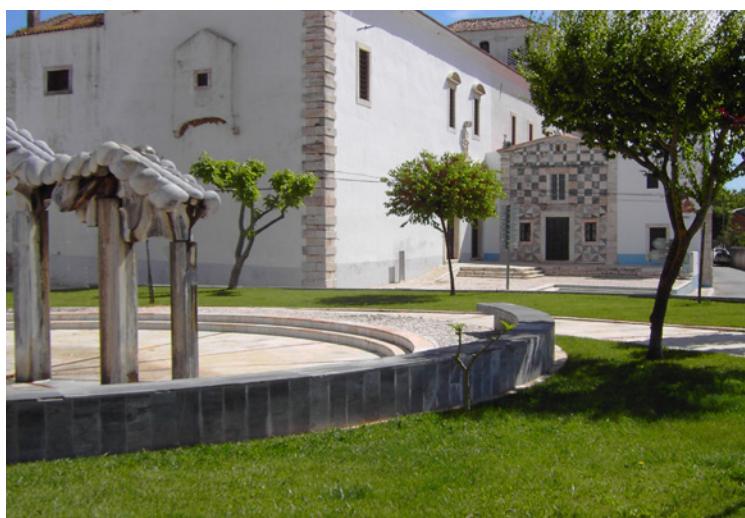
Figura 100. Situação actual.

**Observações:** Espaço com um aspecto bastante cuidado. A vegetação é utilizada de forma bastante mais coerente em comparação com alguns espaços anteriormente descritos e complementa bem a limpeza visual que se pretende atingir. A fonte, neste caso, permanece o elemento de maior destaque.

A Oeste, observa-se uma apropria do espaço pelos residentes locais.

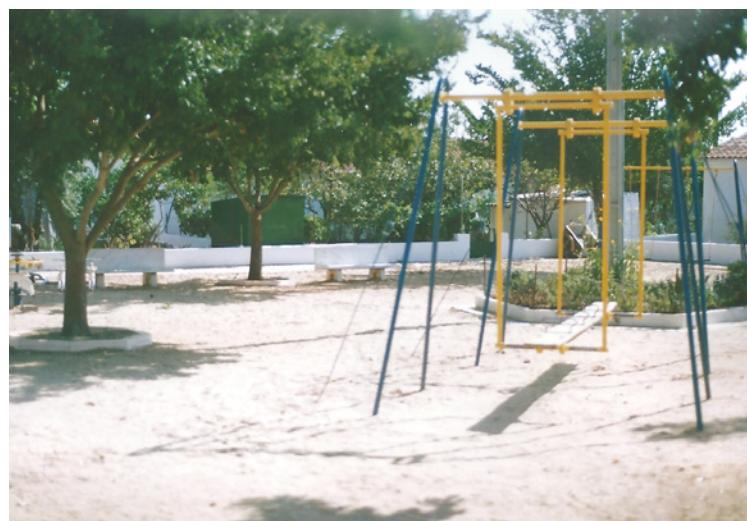
Figura 125. Fonte: Matos, 1992.

**Evolução histórica:** Encontra-se actualmente com um carácter bastante distinto de como foi originalmente concebido quando o bairro foi construído (Figura 125). Adoptando um carácter mais formal e intimista.

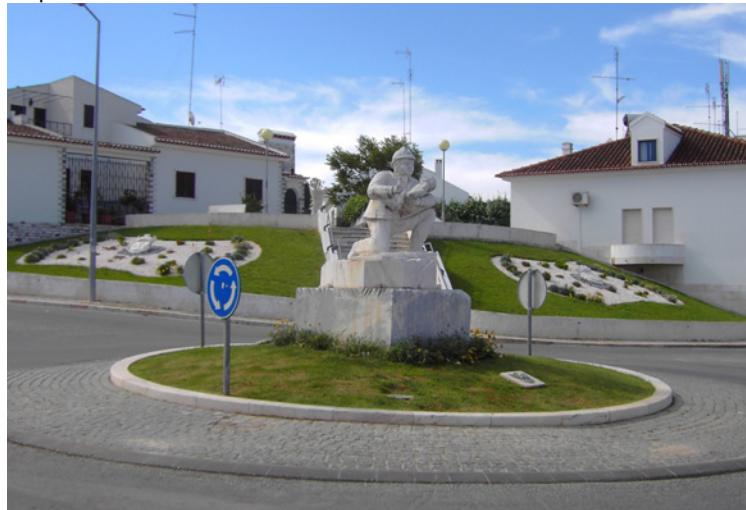
Figura 131. Situação actual.

**Estado de conservação da vegetação:** Médio, algumas manchas no relvado.

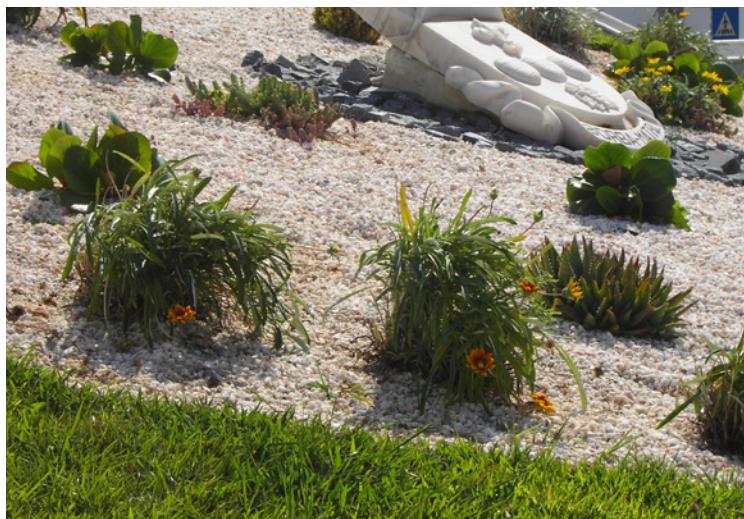
Figura 132. *Gazania splendens*.

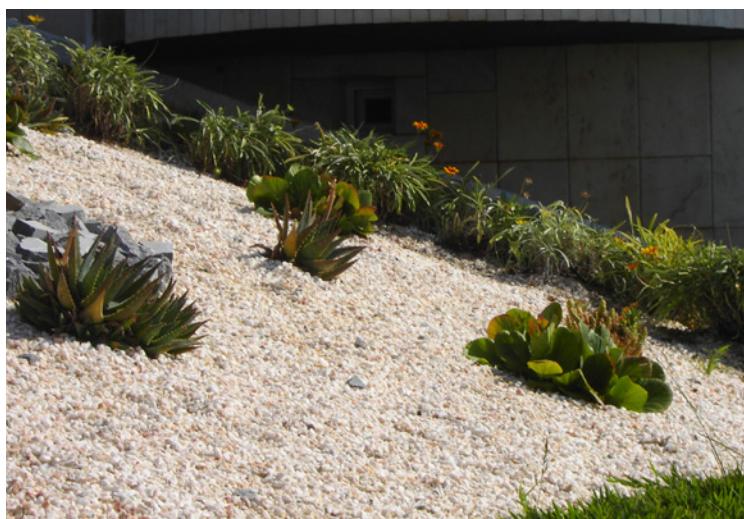
Figura 133. *Aloe arborescens* e *Bergenia crassifolia*.

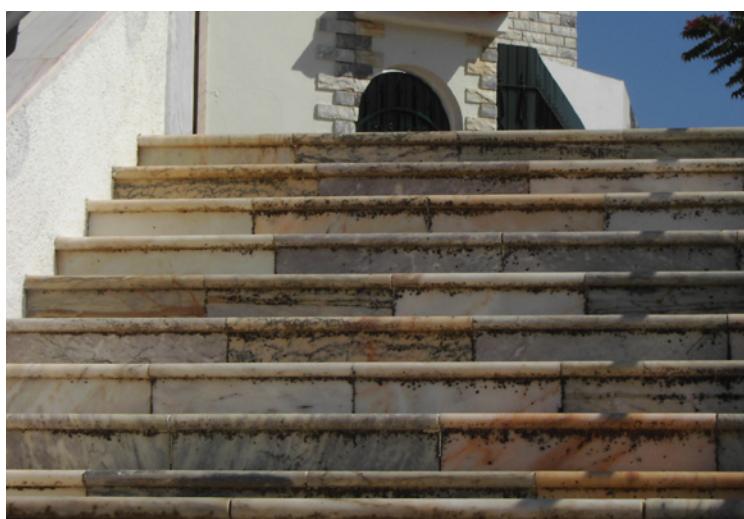
Figura 134. Escadas que atravessam a parte Sul do espaço.
