# Ermida de Santa Marta (Casal de Cambra, Sintra)

LEONOR ROCHA<sup>1</sup>  
ANA DANIELA ESPINHA<sup>2</sup>

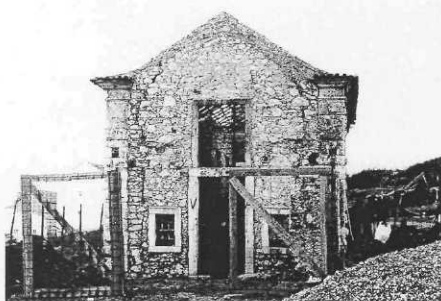
Fig. 1 - Vista geral da Ermida; 2: pormenor da U.E.2.

ções arquitectónicas. Actualmente encontrava-se ao abandono, após o incêndio que destruiu, em data relativamente recente, as referidas habitações (Fig. 1:1).

U.E.2 - murete com orientação perpendicular ao eixo principal do edifício, sensivelmente a meio da Habitação B. Era constituído por seis pedras com uma depressão quadrada, mais ou menos central, e por pedras mais pequenas.

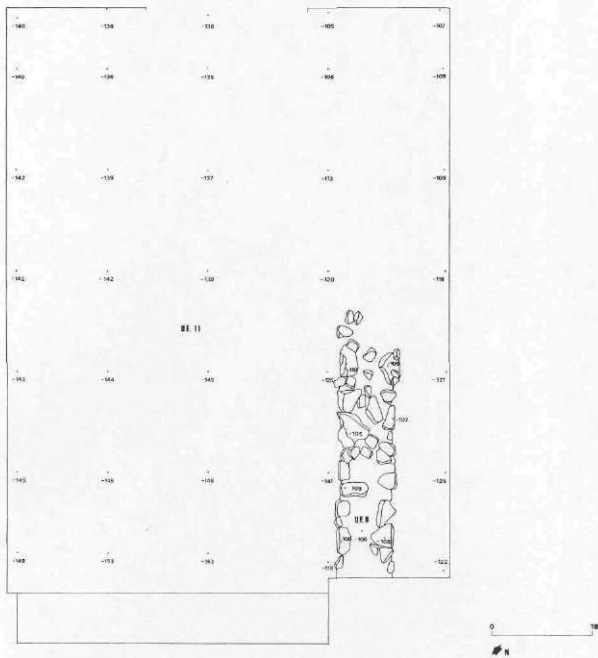
Fig. 6 Sector 1. Planta final da U.E.9 e U.E.11.

U.E.9. – alicerces da parede Sul original da ermida, na habitação. É constituída por pedras e argamassa, assentando directamente sobre o afloramento; tem cerca de 0,20m de altura máxima conservada, por 0,60m de largura e cerca de 2,30m de comprimento. Desaparece no contacto com o afloramento que, no canto SW, se apresenta com cotas mais elevadas.

U.E.11. – rocha de base (calcário).

Os trabalhos efectuados, cujo objectivo era prioritariamente a obtenção de dados que pudessem, de algum modo, ser utilizados para o projecto de reabilitação arquitectónica do monumento, permitiram detectar o alicerce original da parede Sul, informação que, em nosso entender, deve ser tomada em consideração no referido projecto de arquitectura.
