# A intervenção na Casa-Estúdio Carlos Relvas

## Dados para um programa: do restauro à restituição

# Da Casa-Estúdio a Estúdio Carlos Relvas: conservação e restauro

## A intervenção – Fase I

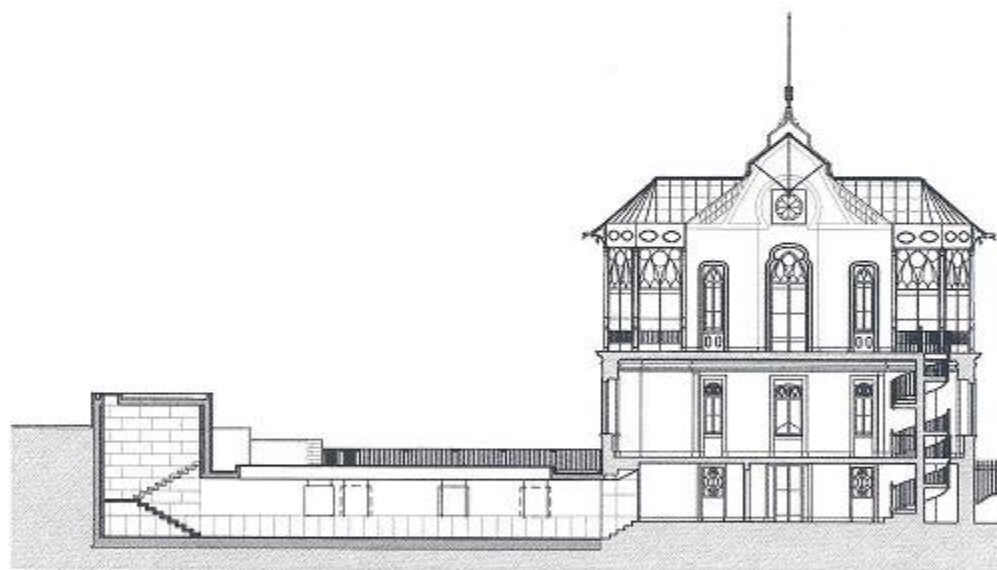
7. Planta do piso 0 e corte pela ligação vertical do pavilhão com o estúdio  
Victor Mestre/Sofia Aleixo, Arquitectos

Como inovação, em toda a nova funcionalidade, projectou-se uma nova ligação entre o núcleo de acolhimento no pavilhão e o estúdio fotográfico evitando-se que o utente tenha de sair para o exterior para o início da visita. Neste sentido, foi construído um túnel iluminado zenitalmente a que se acede por uma caixa de uma escada colocada no mesmo eixo e em contraponto à elegante escada de madeira em caracol, importada de Paris, do próprio estúdio. Esta nova acessibilidade procura também reforçar o carácter da nossa intervenção que encontra neste elemento o

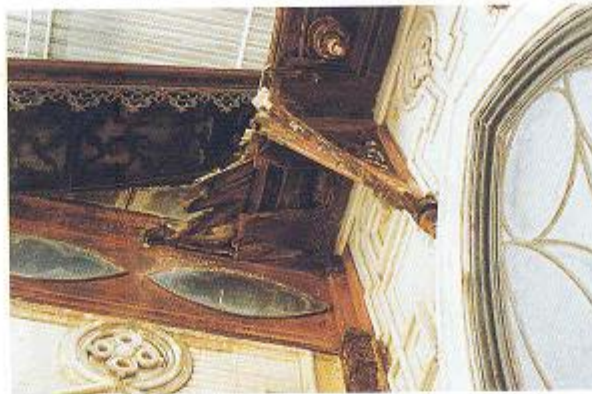
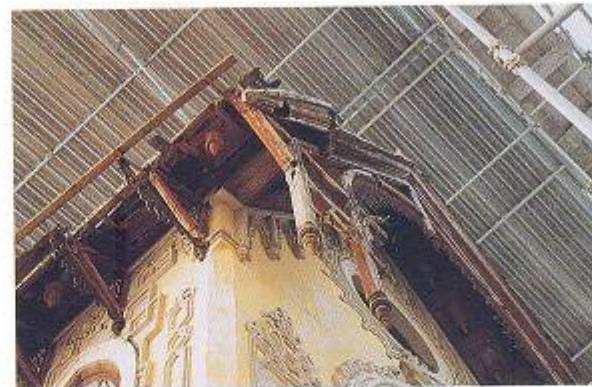
9 e 10. Elementos de madeira danificados  
A2P

Os elementos de madeira apresentavam-se bastante danificados em algumas zonas devido a fenómenos de podridão, associados principalmente à degradação da cobertura, que terá provocado infiltrações severas das águas das chuvas ao nível dos beirados e caleiras.
