IGREJA DO CONVENTO DE N. S. DAS VIRTUDES

Azambuja

Base para uma proposta de Recuperação e Valorização

Dissertação de Mestrado em Recuperação do Património Arquitectónico e Paisagístico

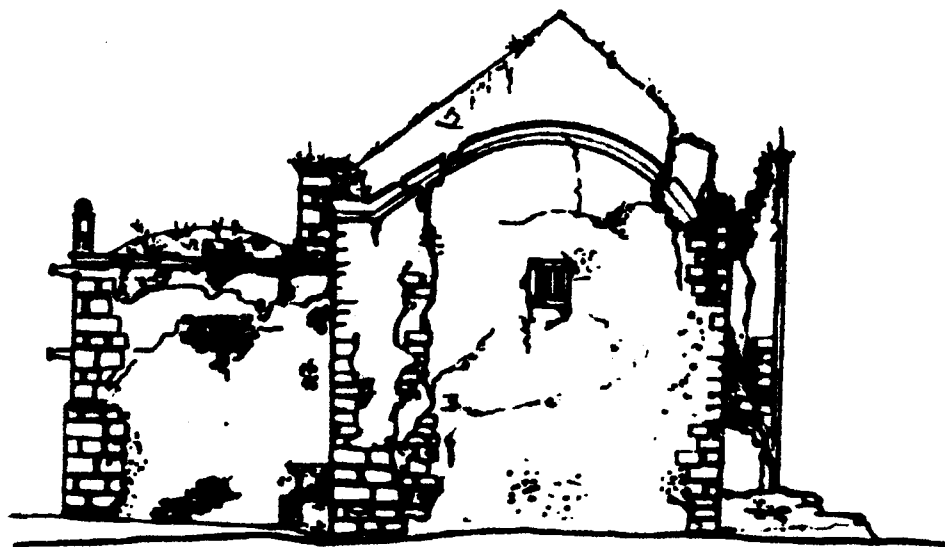
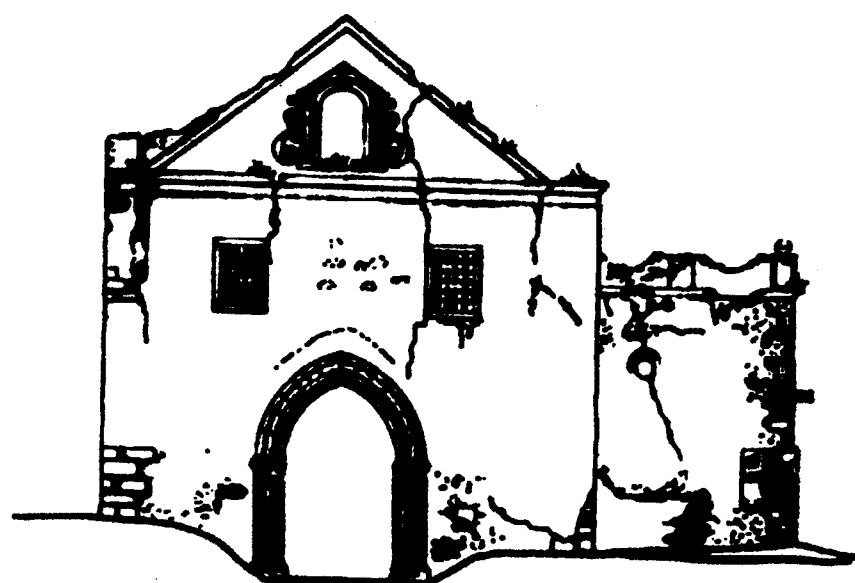
Fig. 3.8 – Igreja do Convento de N. S. das Virtudes (Azambuja). Alçados.

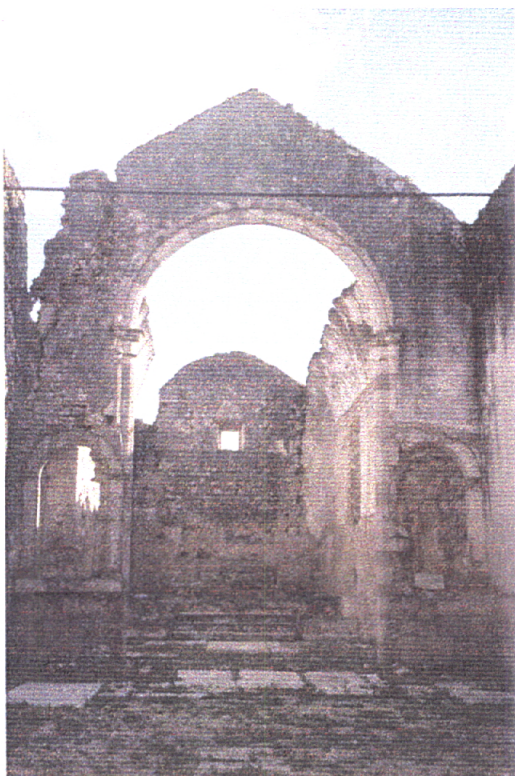
Fig. 3.9 – Interior da Igreja do Convento de N. S. das Virtudes (Azambuja). Julho, 1995. Capela-mor e arco triunfal.

A abside desenvolve-se em dois níveis diferentes. O primeiro, onde se situa o altar-mor e o segundo à cota da nave da igreja (Fig. 3.5). Esta diferença de níveis pronuncia-se pelo desenvolvimento de quatro degraus, três bem definidos e um quase imperceptível e mais recuado. Os primeiros degraus encaixam-se entre dois muretes de suporte, ainda com alguns vestígios azulejares (Fig. 3.9).

O alçado nascente da cabeceira termina em arco, o que, pelos vestígios a descoberto, indicia ter sido suporte de uma abóbada de berço que serviu de cobertura àquela parte da igreja (Fig. 3.9).

O arco triunfal, no seu lado voltado a poente, ou seja, para a nave da igreja, é ladeado por dois nichos, sendo estes emoldurados por arcos perfeitos. O que se posiciona à sua esquerda é revestido a cantaria e o outro, faz a imitação daquele primeiro, em alvenaria, o que justifica o seu quase total esboroamento (Figs. 3.9-3.16-3.17).

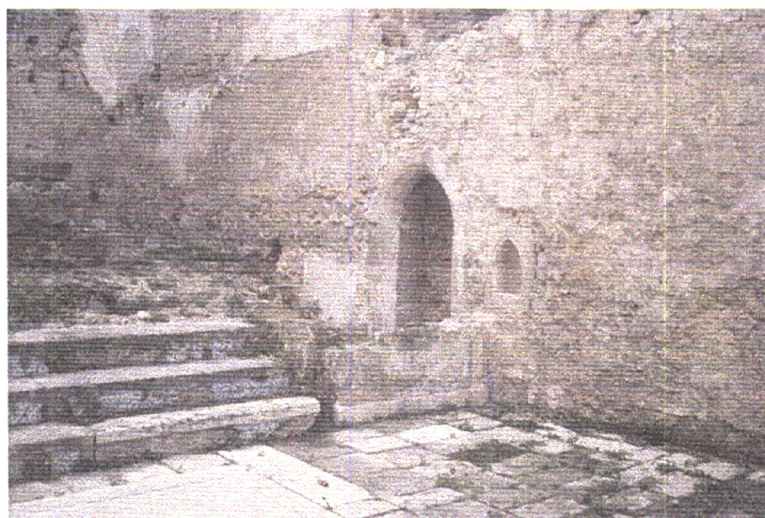
Fig. 3.11 – Igreja do Convento de N. S. das Virtudes (Azambuja). Portal gótico de acesso ao altar-mor, entaipado.

O vão entaipado confronta, para o interior, com um fosso de cerca de um metro de altura. Esta pequena porta está à cota, não do altar-mor, mas mais baixa, acompanhando o resto do pavimento da igreja (Figs. 3.11-3.12).

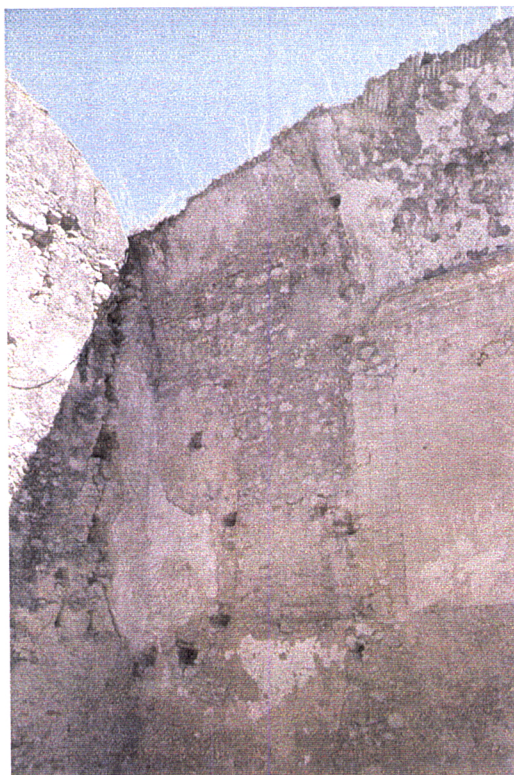
Fig. 3.14 – Interior da Igreja do Convento de N. S. das Virtudes (Azambuja, 1996. Vão entaipado na parede do alter-mor.

do altar em talha dourada, são prova disso. A comprovar esta existência remota, observam-se as cavidades feitas na parede para a fixação do madeiramento (Fig. 3.14).

Um dos elementos estruturantes que conserva ainda a quase verticalidade desta parede são três esticadores que atravessam a sua extremidade superior. Cortam transversalmente a nave da igreja e terminam na parede oposta, exercendo nesta o mesmo efeito estrutural (Figs. 3.14-3.23).

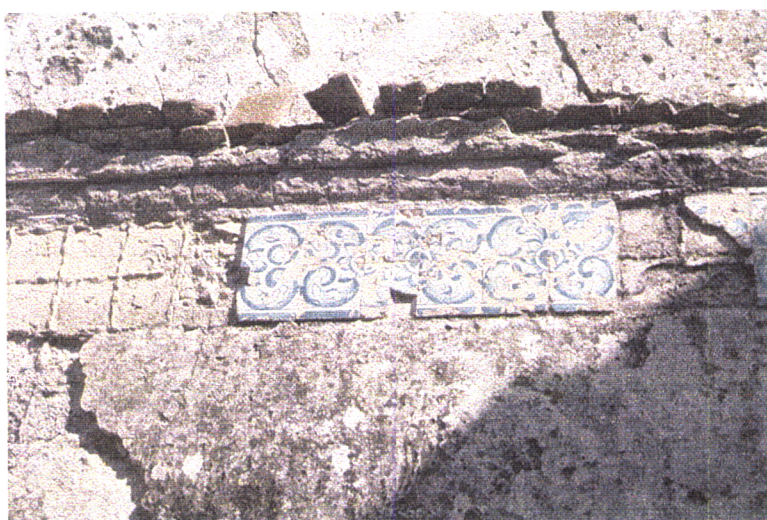
Fig. 3.15 – Azulejo decorativo aplicado no interior da capela-mor.1995.

Ao nível das impostas ainda se observam alguns exemplares de azulejo decorativo colocado ao longo de duas fiadas, formando uma faixa ornamental sob a cornija (Fig. 3.15). O tipo de ornamentação e essencialmente as duas cores, o azul e o branco, são características predominantes na azulejaria do século XVII. Não nos foi possível confirmar a data da fabricação dos azulejos, no entanto, é colocada a hipótese da época da sua colocação na capela-mor, o que analizaremos mais adiante.⁴

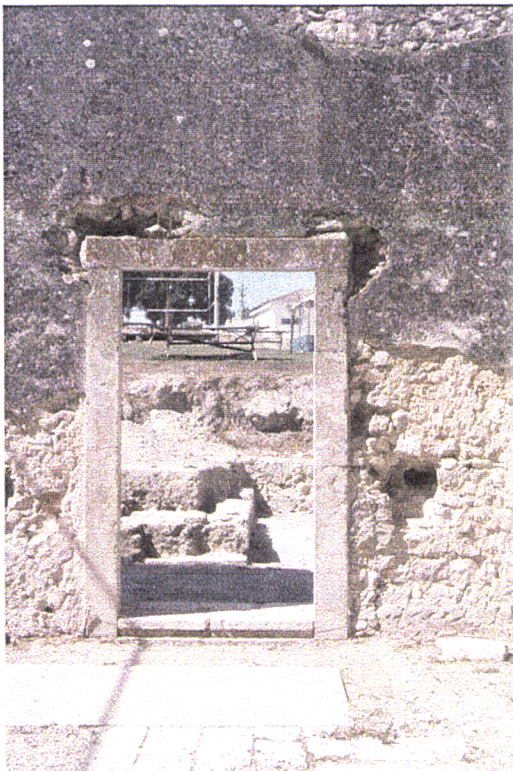
Fig. 3.18 – Interior da Igreja do Convento de N. S. das Virtudes (Azambuja). 1996. Porta de acesso à nave.

Abrem-se duas portas ao nível do piso térreo. A primeira, logo depois do arco triunfal, inscreve-se num simples rectângulo, apresentando a largura de 1,28m, à face da sua ombreira, por 2,41m de altura (Fig. 3.18). O segundo vão é em estilo gótico, de arco quebrado. Este mais pequeno tem 1,14m de largura e 1,95m de altura (Fig. 3.19).

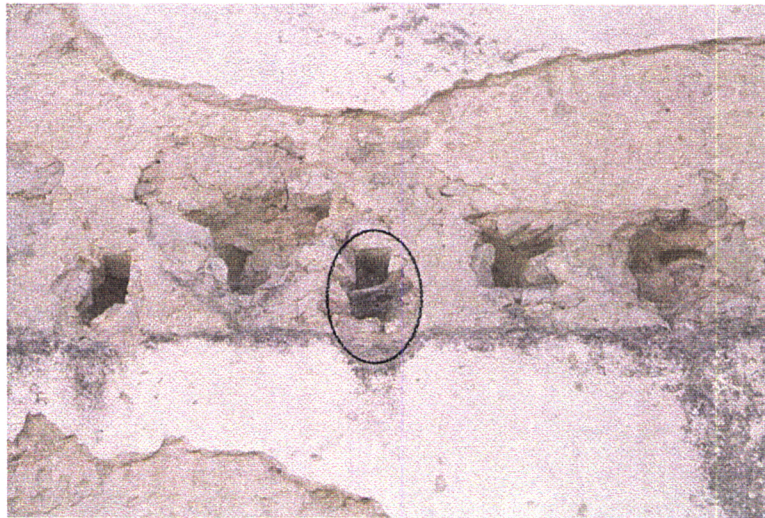
Os buracos observados, mais ou menos quadrangulares, que se encontram ao nível desta última porta, sensivelmente a 3,30m do solo, prolongam-se pela parede da frontaria e também, no exterior, em todo o comprimento da nave. São indícios da colocação de traves de madeira, suporte a um segundo pavimento. A comprovar a existência de tal sobrado aparece um pequeno pedaço de madeira, espetado num dos orifícios do lado exterior da parede (Fig. 3.22).

Fig. 3.22 – Exterior da Igreja do Convento de N. S. das Virtudes. Março, 1997. Pedaco de madeira dentro de um orifício, na parede do alçado norte da nave.

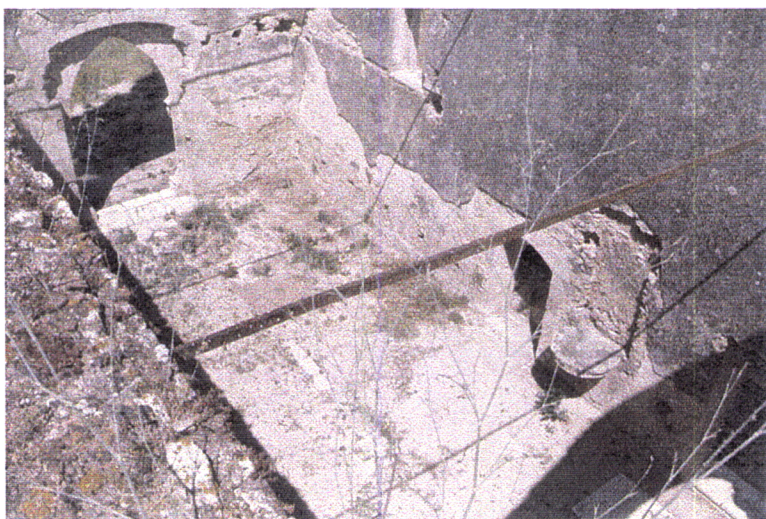
Fig. 3.23 – Vista de um tirante colocado no topo da nave. 1996.

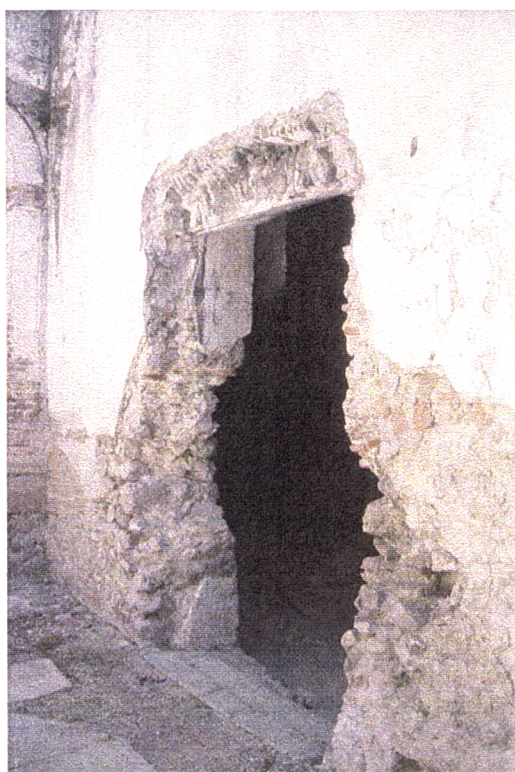
A primeira porta logo a seguir ao arco triunfal, que dá acesso à capela, tem uma largura, a menor que foi medida, de 1,50m e 2,50m como a menor altura medida, a partir do pavimento da igreja (Fig. 3.24).

Fig. 3.24 – Interior da Igreja do Convento de N. S. das Virtudes (Azambuja). 1996. Porta de acesso à pequena capela.

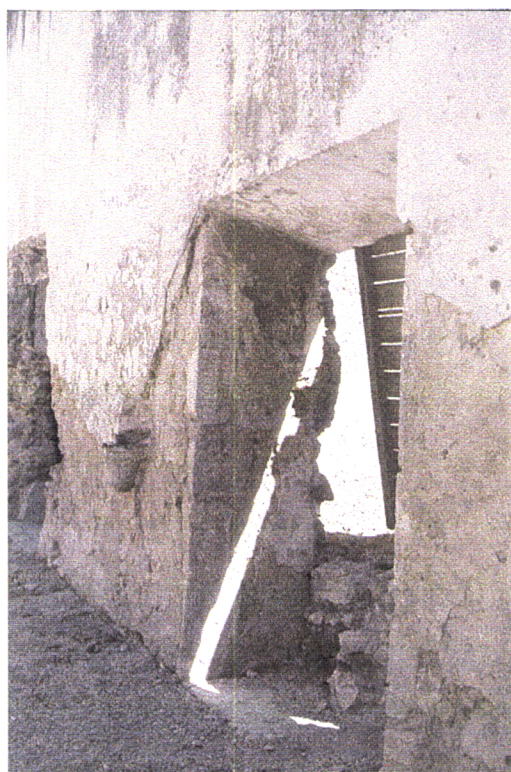
A segunda porta, de medidas mais reduzidas com 1,40m por 2,20m, confina directamente para o exterior do edifício, onde o terreno se eleva em 0,70m. Altura esta de entaipamento da descrita porta. Ainda sobre esta abertura, surge à sua esquerda, encastoadá na parede, uma pequena pia que tem a forma adequada à retenção da água benta, habitual nas igrejas (Figs. 3.25-3.26). Sobre esta porta abre-se o janelão de tipologia igual aos da frontaria. Este, com as dimensões de 1,77m de altura e 1,12m de largura, medidos à face da cantaria.

Fig. 3.25 – Interior da Igreja do Convento de N. S. das Virtudes (Azambuja). 1996. Porta de acesso ao exterior, parcialmente entaipada devido à elevação do terreno.

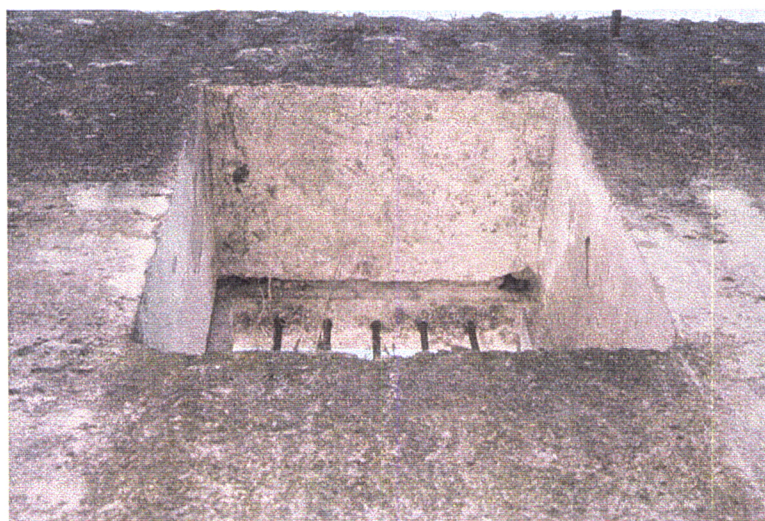
Fig. 3.27 – Interior da Igreja de N. S. das Virtudes (Azambuja). 1996. Janelão na nave da Igreja

Nesta janela, pelo grau de degradação que apresenta, consegue-se observar, tanto do exterior como no interior do vão, o archete. Constituído em tijolo colocado ao cutelo, encima o lintel, aliviando desta forma a sua resistência à flexão (Figs. 3.27-5.62).

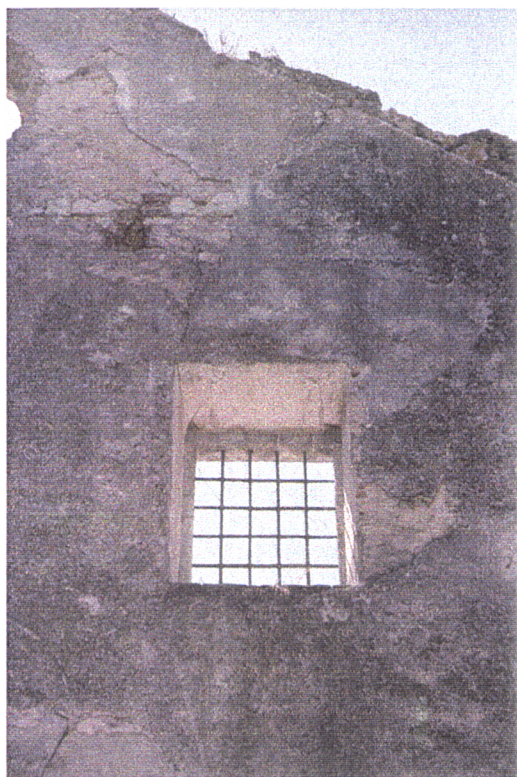
O vão situado à direita tem a mesma altura que o anterior mas aumenta 0,01m na sua largura. Aqui a espessura da parede aumenta para 0,70m (Fig. 3.32).

Fig. 3.32 – Interior da Igreja do Convento de N. S. das Virtudes (Azambuja). 1996. Janela situada no alçado principal.

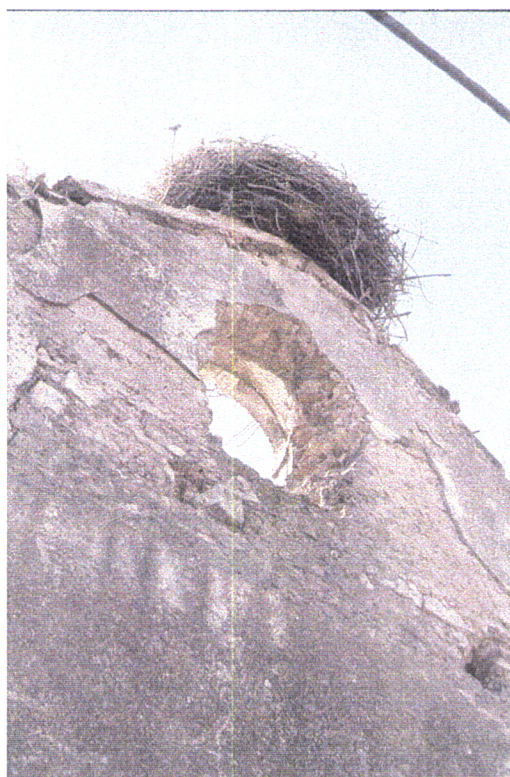
Fig. 3.33 – Nicho campaniforme, destruído, localizado no alçado principal.. 1996.

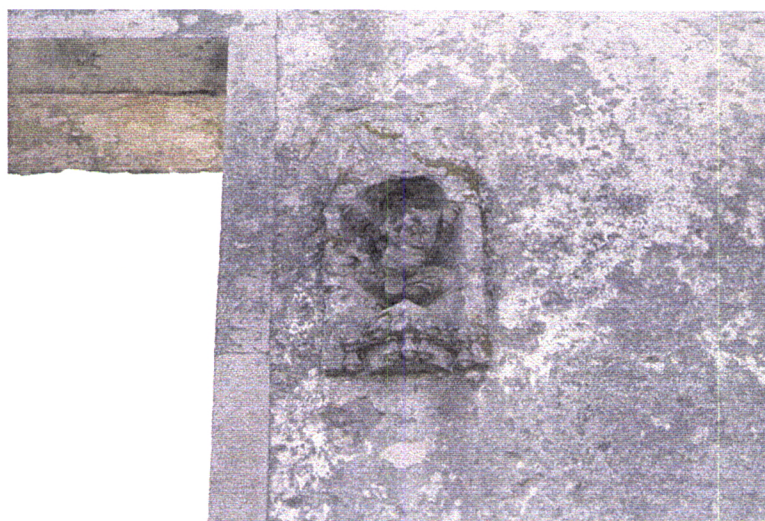
Fig. 3.41 – Exterior da Igreja do Convento de N. S. das Virtudes (Azambuja). Março, 1996. Escultura encastoada no alçado norte da nave, junto à ombreira lateral direita do vão superior.

Uma pequena escultura, encastada no lado direito da referida porta, oferece-nos também a certeza da continuidade do espaço entre o coro alto e a sala que lhe era adjacente. Esta peça, colocada à altura de 1m, desde a soleira da porta e afastada da sua ombreira 0,24m, é esculpida separadamente em três blocos de pedra. Tem a altura total de 0,80m, por 0,38m de largura. A parte central, com a profundidade de 0,23m, forma uma pequena bacia, parcialmente mutilada. Ainda se percebe, no que resta, a forma de um rosto que repousa sobre duas asas de anjo. Aquele rosto, algo disforme, pode-se inserir num tipo de ornamentação renascentista a que se designava de mascarão ou carranca (Fig. 3.41).

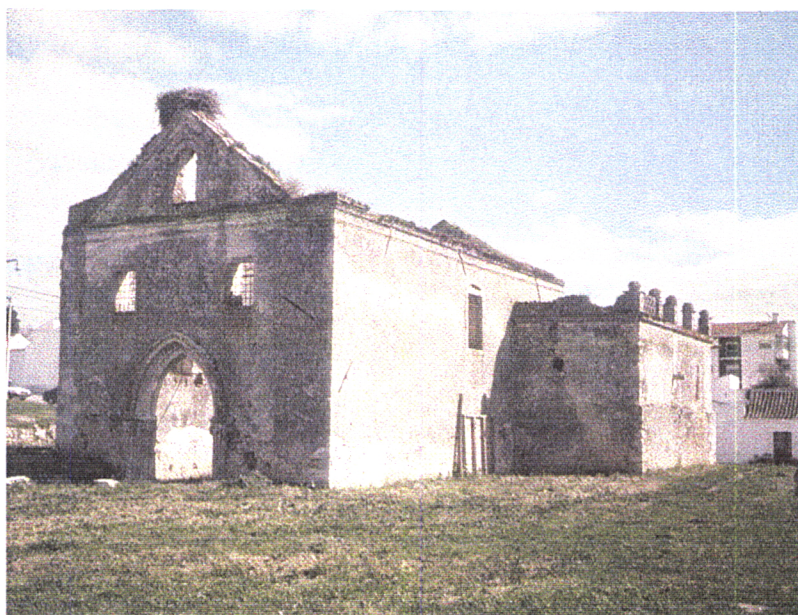
Fig. 3.42 – Igreja do Convento de N. S. das Virtudes (Azambuja). Julho, 1995. Alçados poente e sul. Observam-se as cinco pontas dos tirantes e a sobrelevação do terreno.

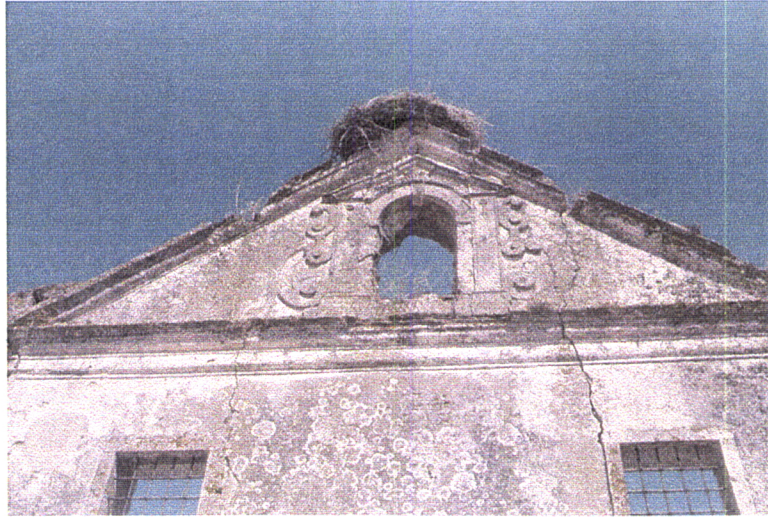
Fig. 3.43 – Frontão do alçado principal da Igreja, voltado a poente. 1996.

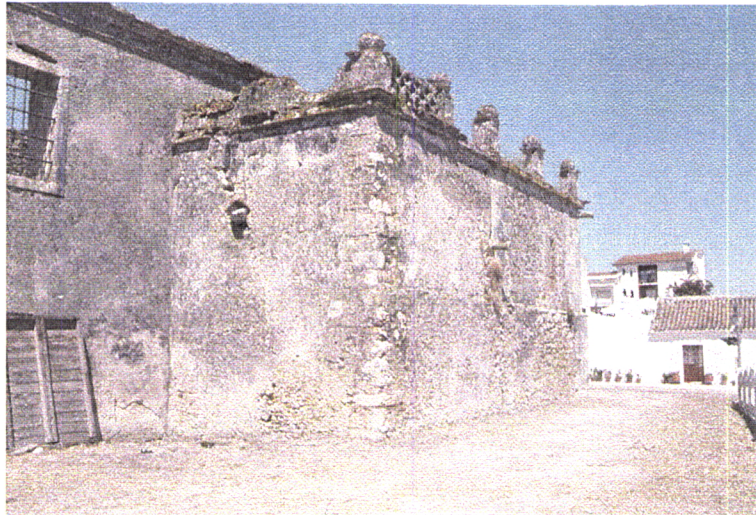
Fig. 3.51 – Capela anexa à Igreja do Convento de N. S. das Virtudes (Azambuja). 1996. Alcados poente e sul da pequena capela.

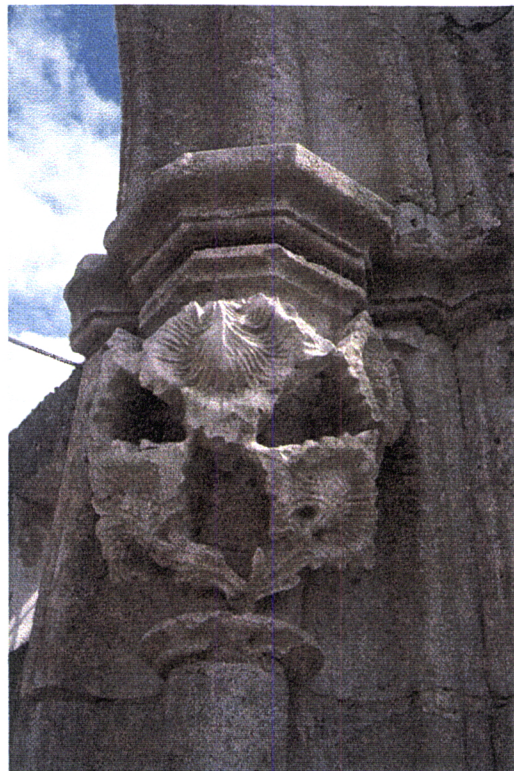
Fig. 4.3 – Igreja do Convento de N. S. das Virtudes (Azambuja). 1995. Capitel vegetalista do portal principal.

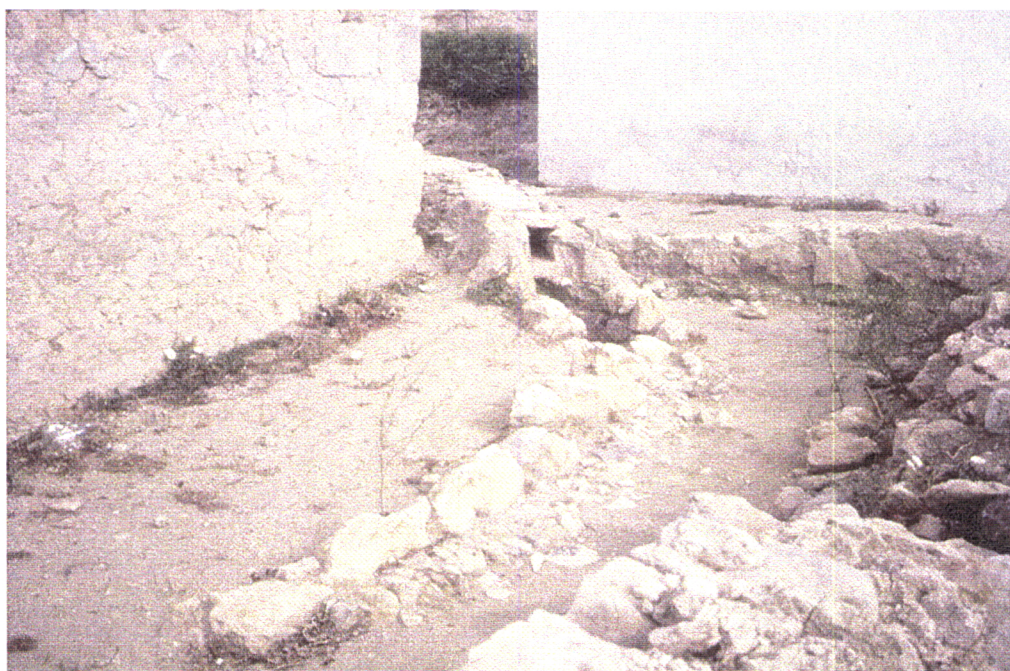
Fig. 4.7 – Alçado nascente da Igreja de N. S. das Virtudes (Azambuja).
1995. Canalização posta a descoberto após as escavações arqueológicas.

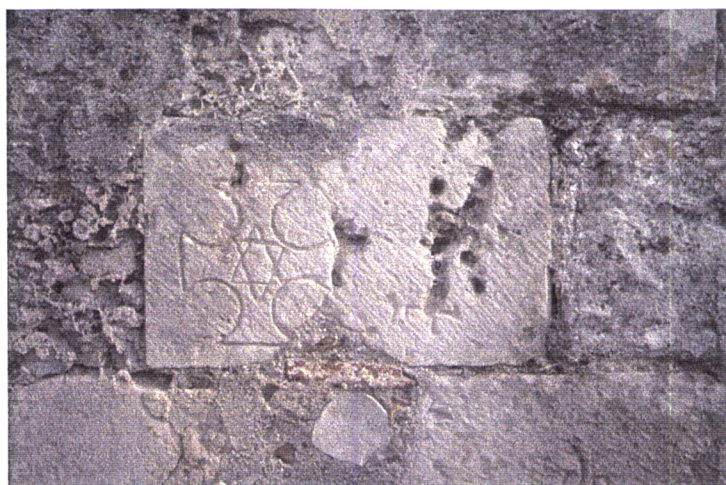
Fig. 4.9 - Igreja do Convento de Nossa Senhora das Virtudes (Azambuja). 1996. Marca gliptográfica.

O arquitecto medieval e os mestres assinavam o seu trabalho através de uma sigla ou figura esculpida na pedra. Foram encontradas, no cunhal virado a sul, situado na parede da cabeceira da igreja, duas marcas gliptográficas que se destacam de todas as outras, não só pela sua dimensão como também pela sua forma. A primeira, a maior, representando a cruz de Cristo, circunscreve uma estrela jesuítica de seis pontas. A segunda sigla, que também se destaca pelo seu comprimento em relação a todas as outras, realça um trabalho delicado face à sua meticulosidade na repetição e esculpido dos elementos. A figura é composta de quatro circunferências, colocadas em linha horizontal, centradas pelos vértices de três losângulos (Figs. 4.9-4.10).

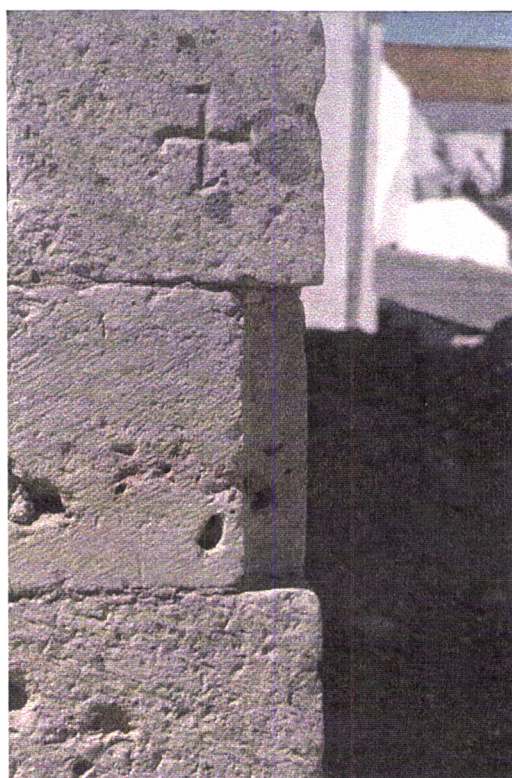
Fig. 4.12 –Observam-se três cunhais no alçado nascente da Igreja das Virtudes (1º plano da fotografia). 1995.

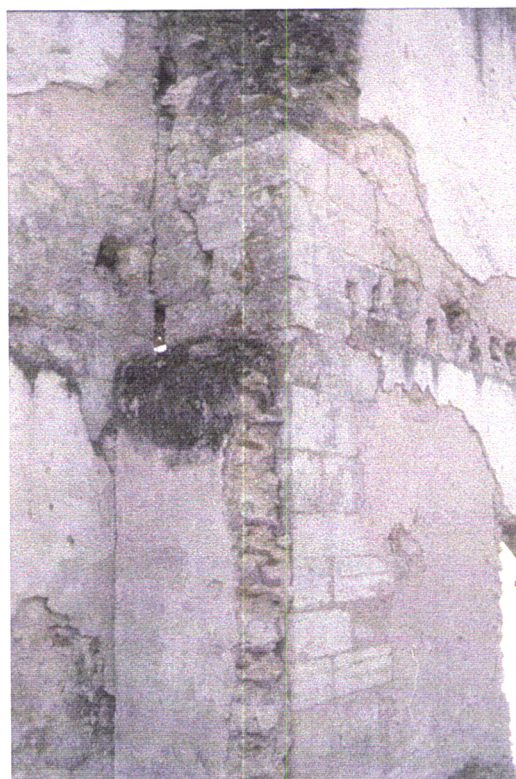
Fig. 4.14 – Exterior da Igreja das Virtudes. 1996. Observação do encosto entre a parede da capela-mor, à esquerda, e a parede da nave, à direita (lado norte).

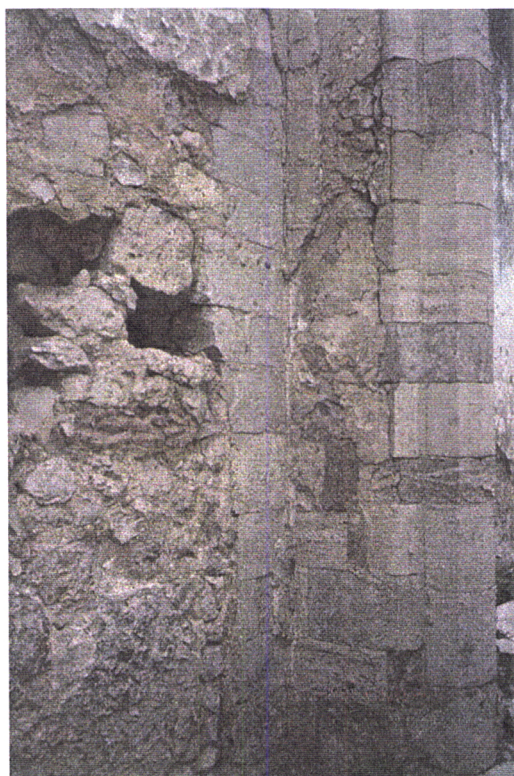
Fig. 4.15 – Interior da Igreja das Virtudes. 1995. Silhares do cunhal da capela-mor que encosta ao arco triunfal da Igreja (lado sul).

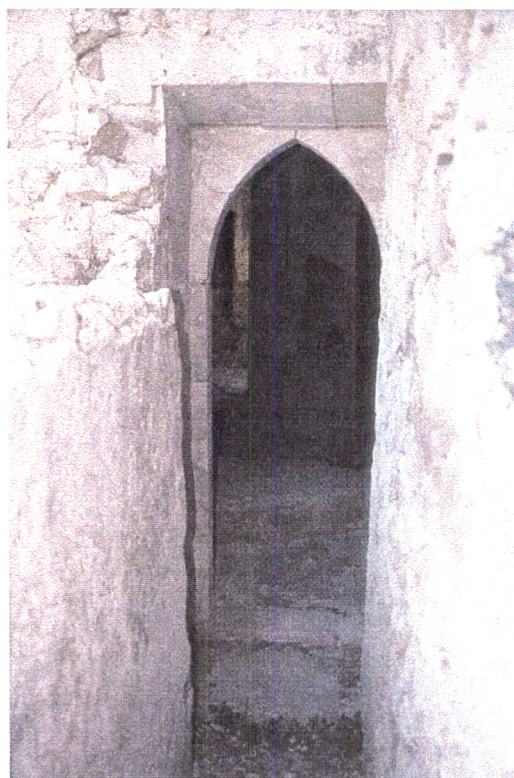
Fig. 4.17 – Exterior da capela da Igreja das Virtudes. 1996. Vista do portal gótico. No pavimento observa-se a soleira. Em primeiro plano, à esquerda, o muro que circunda o pequeno corredor.

- No interior
- pequena porta gótica no alçado nascente (Fig. 4.17);
 - estilo arquitectónico da primeira fase de construção (Fig. 4.18);
 - algumas lajes de pedra que revestem o pavimento (Fig. 4.19);
 - patamar, junto ao pequeno portal, revestido a mosaico e dois azulejos numa parte do espelho (Figs. 4.20-4.17).
- No exterior
- seteira, na parede voltada a sul;
 - cunhais e embasamento de pedra;
 - gárgulas (Fig. 4.21).

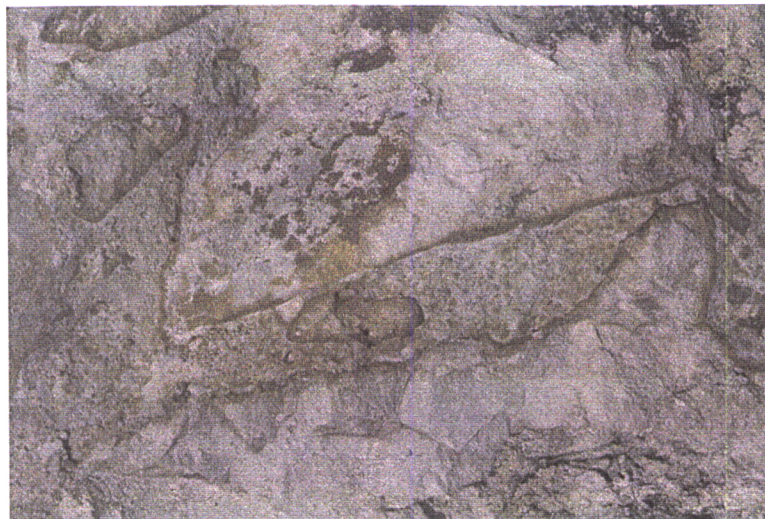
Fig. 5.2 – Calcário de estrutura heterogénea. Manchas amarelas, de tonalidade mais ou menos acentuada. 1996.

podem ser desde manchas amareladas a cinzentas escuras (Figs.5.2-5.3). Este tipo de pedra é utilizado na alvenaria das paredes, essencialmente. É aplicado também nos entaipamentos de vãos, possíveis observar nas paredes da Igreja.

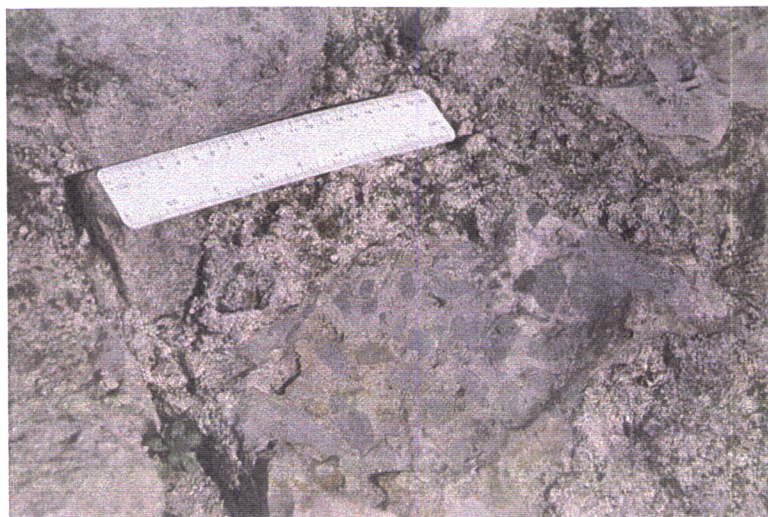
Fig. 5.3 - Calcário de estrutura heterogénea. Manchas cinzentas, de tonalidade mais ou menos acentuada. 1996.

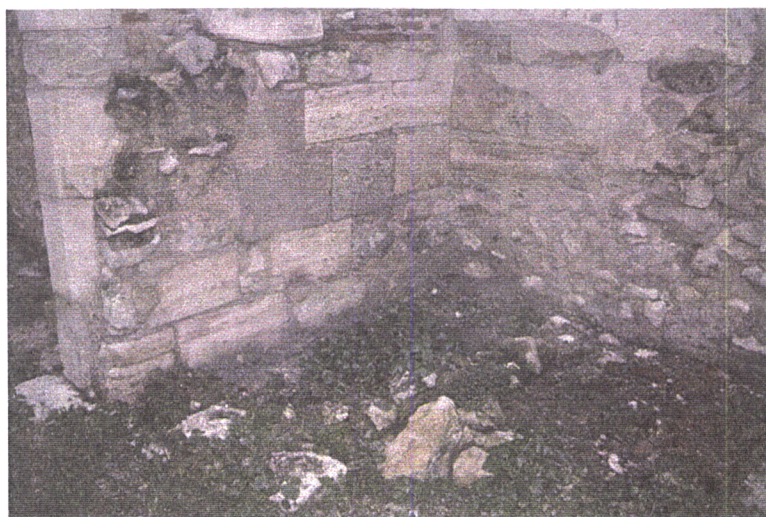
Fig. 5.4 – Início da nave. Parede que enforma o arco triunfal, do lado sul. Observa-se a tipologia da pedra que constitui a alvenaria. 1996.

As diferenças de tonalidades verificadas nas pedras, inclusivé em algumas aduelas, deve-se à maior ou menor percentagem de argila (Fig. 5.4). Esta característica, que diminuía a qualidade da pedra, fazia com que fosse mais utilizada, como referimos atrás, no enchimento de paramentos, reparações e alterações, como é o caso dos entaipamentos de alguns vãos.

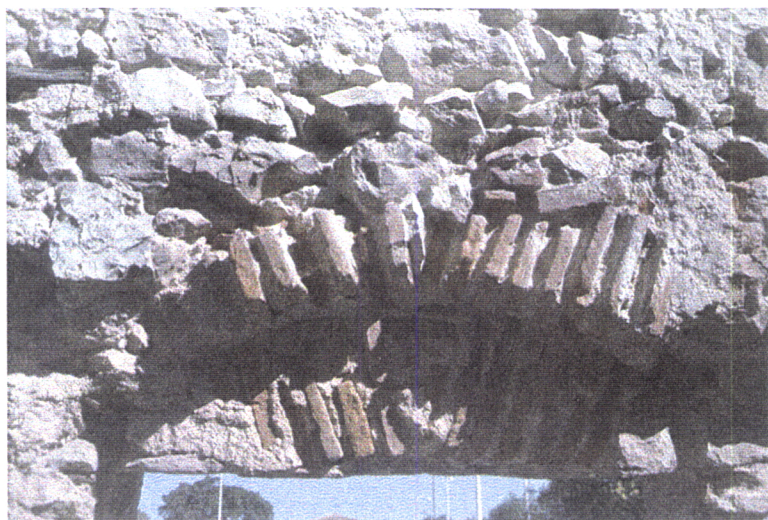
Fig. 5.5 – Tijolo artesanal como elemento estrutural de um vão. 1996.

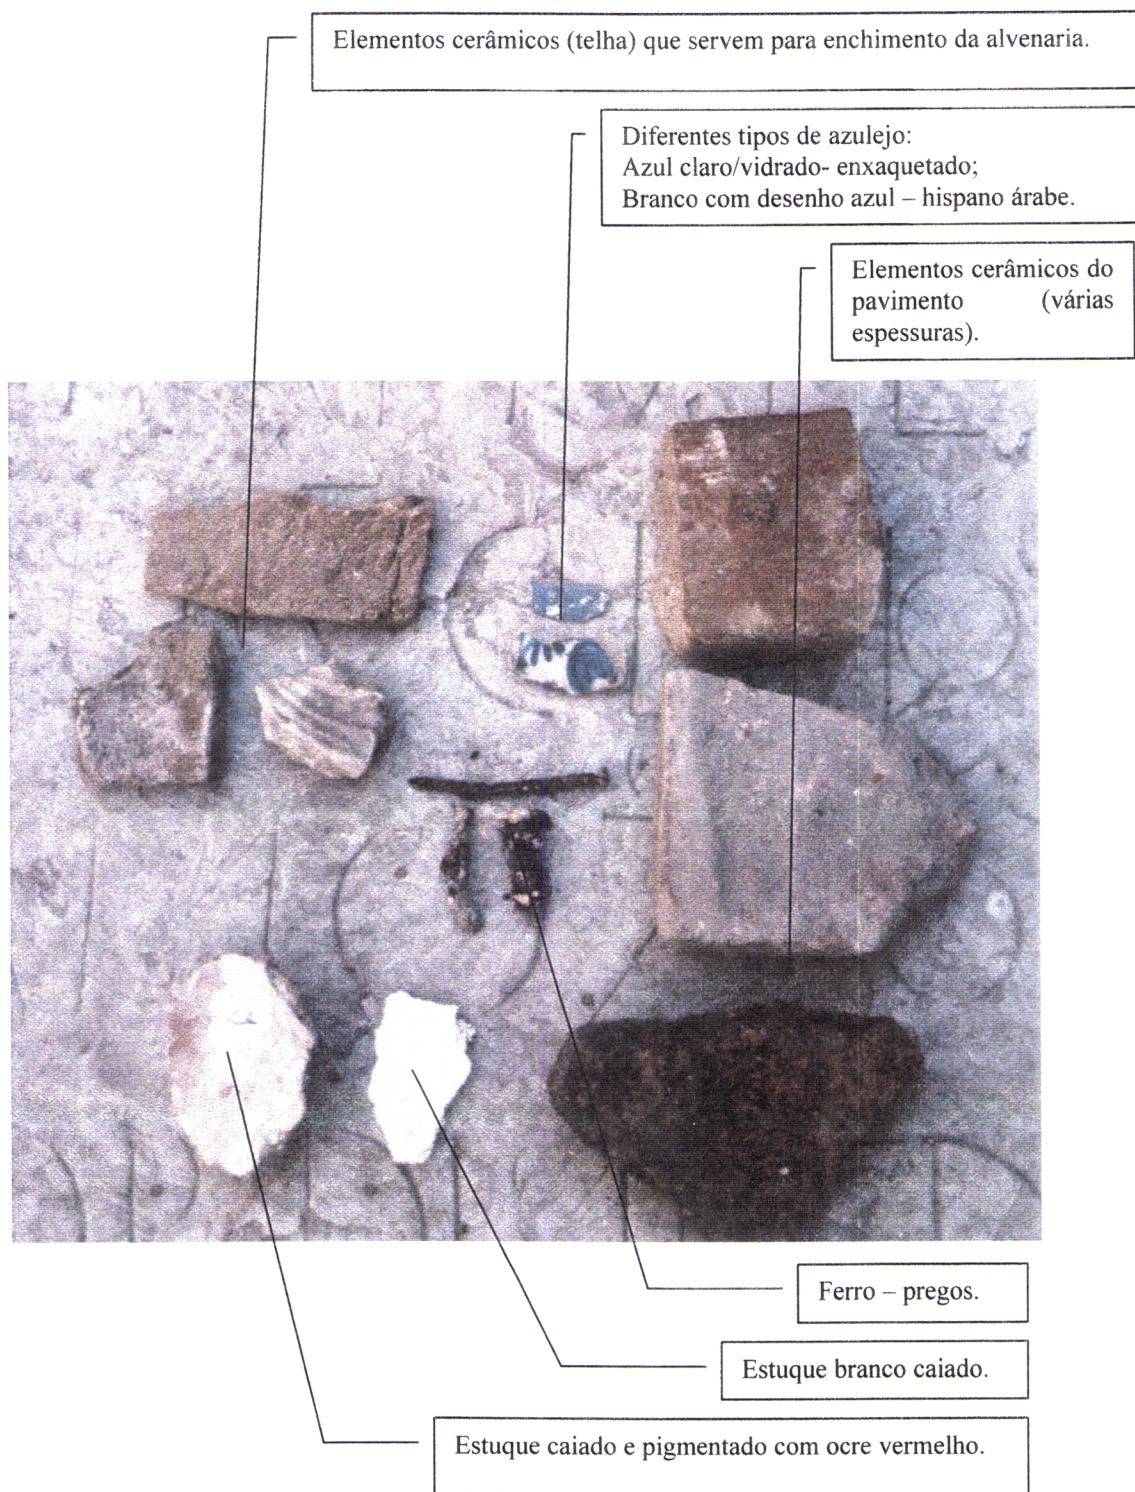
Fig. 5.7 –Identificação de pequenos fragmentos de material construtivo encontrado na zona das escavações arqueológicas. 1995.

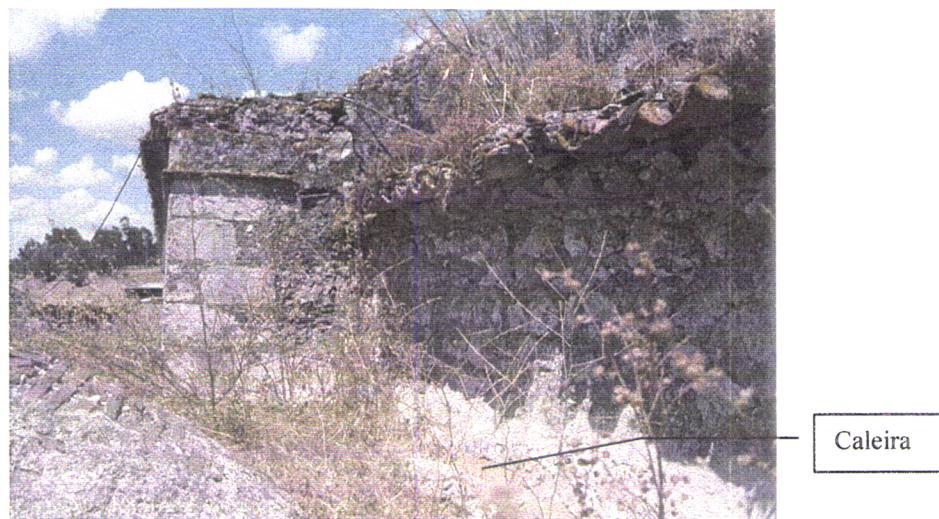
Fig. 5.8 – Aplicação da telha de canudo no beirado da capela-mor e na caleira. 1996.

O beirado existente sobre a capela evitava a escorrência das águas pluviais pela parede, e que infiltrar-se-iam no seu paramento interior, passando pela estrutura da abóbada de cruzaria de ogivas. Pelas telhas a água correria para a cobertura da capela, que se supõe ter sido de quatro águas, e daqui para as caleiras, também em telha, passando depois pelas gárgulas até chegar ao exterior do edifício (Fig. 5.8).

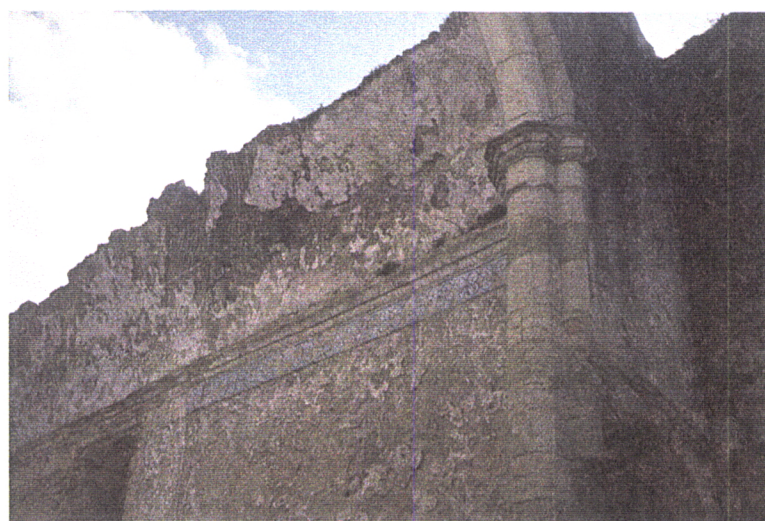
Fig. 5.9 – Friso de azulejos, sob as cornijas da capela-mor. Parede interior do alçado sul. 1995.

A capela-mor foi revestida, após a sua remodelação, com painéis de azulejos, material que também é aplicado num friso ornamental ao nível das impostas. No primeiro caso apenas resta a marcação no reboco de assentamento e no segundo caso, ainda, são visíveis alguns azulejos (Fig. 5.9). Encontra-se um fragmento de reboco com aquelas características perto do arco triunfal, o que comprova que o revestimento azulejar se prolongava até ao fim das paredes laterais da capela-mor.

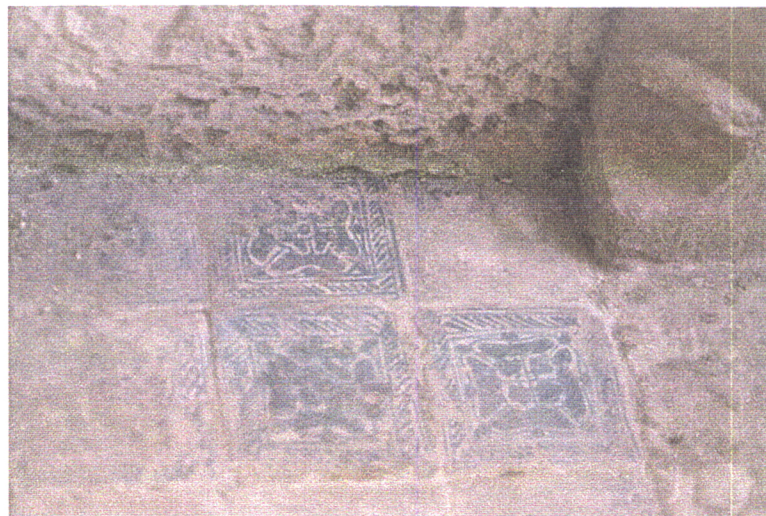
Fig. 5.11 – Patamar revestido com azulejos, no interior da capela da Igreja das Virtudes. 1995

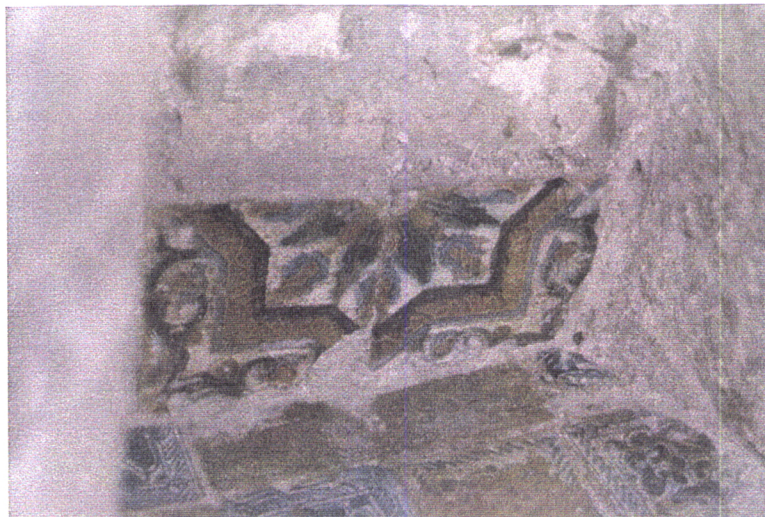
Fig. 5.12 – Dois exemplares de azulejos, de tipologia mais antiga, situados na capela da Igreja das Virtudes. 1995.

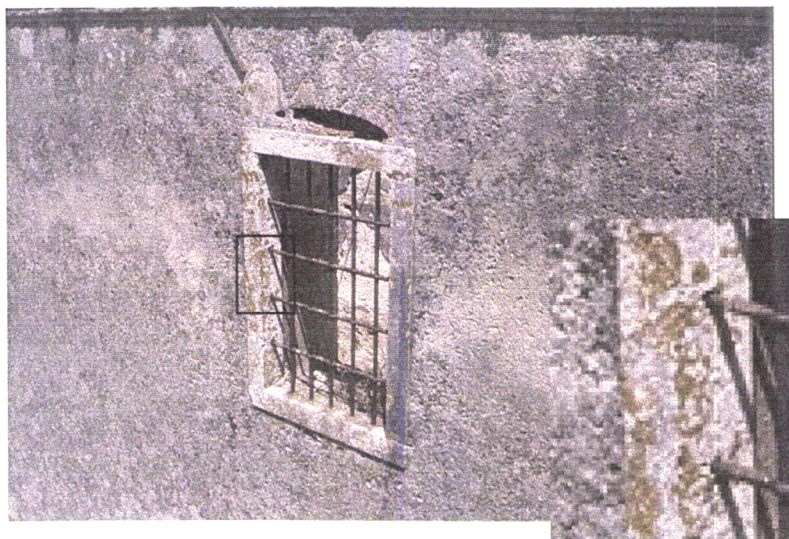
Fig. 5.13 – Vista exterior do janelão situado na parede sul da nave da Igreja. Gradeamento em ferro forjado. 1996.
