**Igreja de São Tiago, em Montemor-o-Novo.  
Uma desconstrução teórica para uma reabilitação prática.**

**Dissertação de Mestrado em Recuperação do Património Arquitectónico e Paisagístico  
apresentada à Universidade de Évora**

**Évora, Fevereiro de 2011**

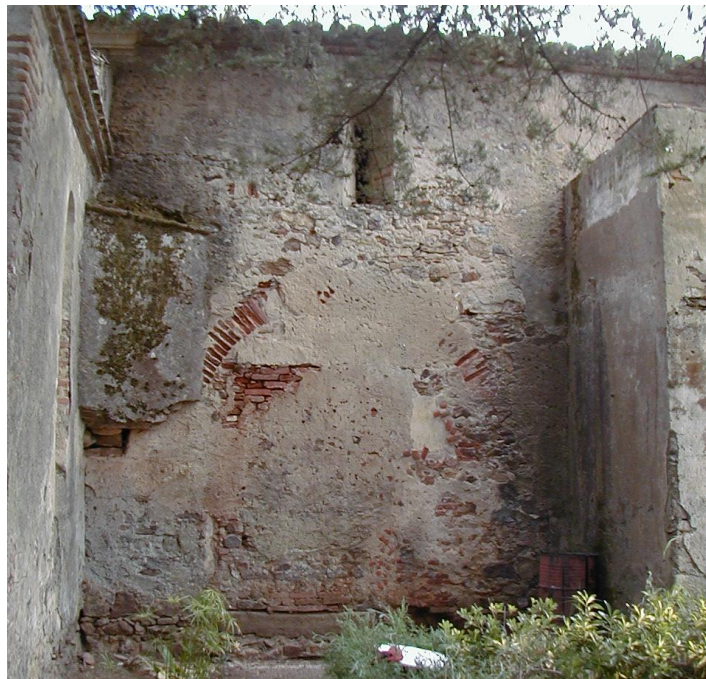
No lado norte, com comunicação para o interior da nave, foi igualmente colocada a descoberto após a remoção do reboco, uma porta encerrada com alvenaria. Por cima da porta e descentrado desta, ficou igualmente visível um arco de descarga de forças. A presença de uma soleira em granito, aliada ao facto de não haver qualquer indício que proponha a existência de alguma construção (capela ou outra), leva-nos a concluir que esta porta daria acesso ao exterior.

No entanto, é no mínimo curioso sob o ponto de vista estético, o seu desalinhamento com a fresta situada por cima, o que sugere a data da sua abertura numa fase posterior a esta.

Ilustração 39 - Montemor-o-Novo. Antiga igreja de São Tiago. Porta emparedada no alçado norte – Vista exterior (situação anterior à intervenção).

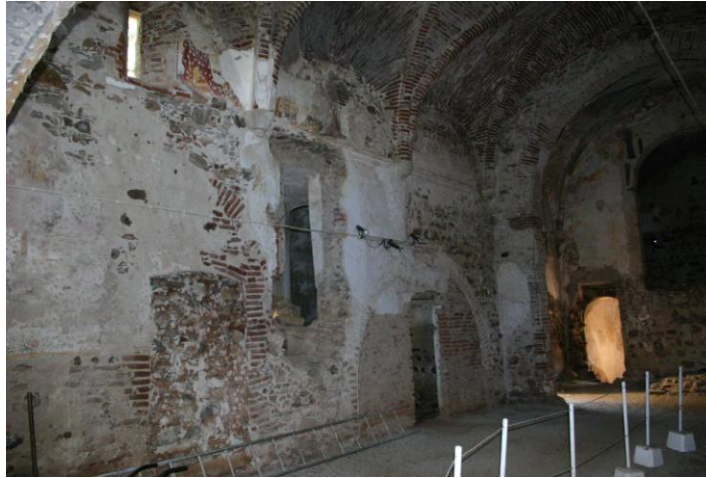
Na parede voltada a nascente, no corpo do baptistério (lado direito da figura), encontrava-se na parte interior uma reentrância que levava a crer tratar-se de um nicho. Durante as obras de reabilitação da igreja, com a remoção dos elementos soltos (pedras e argamassa), revelou-se afinal a presença de um vão de janela que tinha sido anteriormente emparedado.

Na ilustração seguinte é visível, em primeiro plano à esquerda, a linha que contorna o vão emparedado, junto ao púlpito. No lado oposto a este, pode-se também observar o arco de entrada da capela de Nossa Senhora da Graça parcialmente encerrado, cujo acesso estava limitado a um pequeno vão.

Ilustração 40 - Montemor-o-Novo. Antiga igreja de São Tiago. Porta entaipada no alçado norte – Vista interior (situação anterior à intervenção).

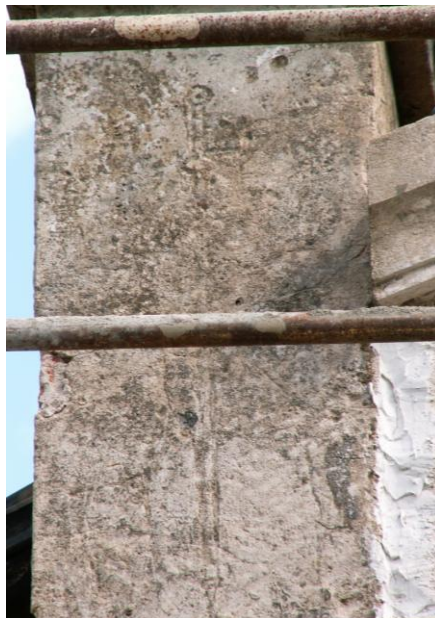
No alçado poente do campanário foi identificada a imagem de uma espada em esgrafito que, por questões técnicas, não se tornou possível a sua conservação durante as obras de 2005, ficando apenas registada documentalmente a sua presença. Esta imagem da espada poderá estar associada à iconografia de São Tiago.

Ilustração 41 - Montemor-o-Novo. Antiga igreja de São Tiago. Espada em esgrafito encontrada no campanário - (situação anterior à intervenção).

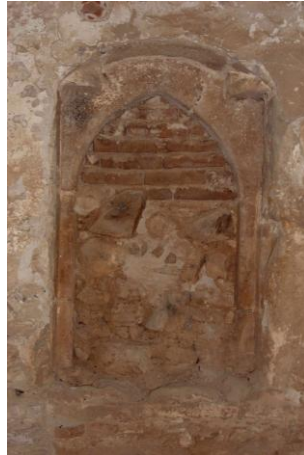
Igualmente numa data da qual não existe registo, foi emparedado o portal de granito localizado no lado sul da igreja. A semelhança das técnicas e materiais utilizados sugerem que o encerramento dos vãos exteriores foi feito na mesma altura.

Ilustração 42 - Montemor-o-Novo. Antiga igreja de São Tiago.  
*Portal de granito emparedado, visto do interior - (situação anterior à intervenção).*

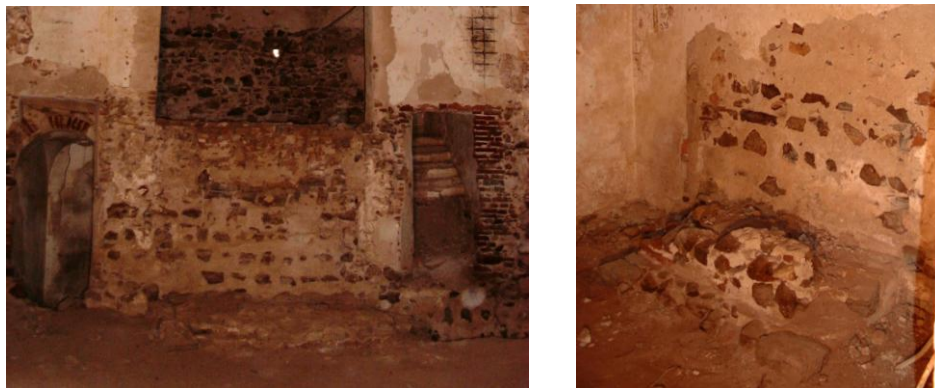
Embora em muito mau estado de conservação, eram ainda possíveis de observar antes desta última intervenção, os arranques do altar da capela-mor e do altar da capela de Nossa Senhora da Graça, ambos compostos por alvenaria ordinária de pedra e tijolo.

Ilustração 43 - Montemor-o-Novo. Antiga igreja de São Tiago. *Altars: da capela-mor, à esquerda e da capela de Nossa Senhora da Graça, à direita - (situação anterior à intervenção).*

Após o registo gráfico e fotográfico efectuado pela equipa de arqueólogos, o primeiro foi protegido e coberto com o pavimento final, tendo o segundo, pelo seu reduzido valor arqueológico e dado o seu estado de destruição e de alteração provocado por intervenções relativamente recentes, sido completamente removido.

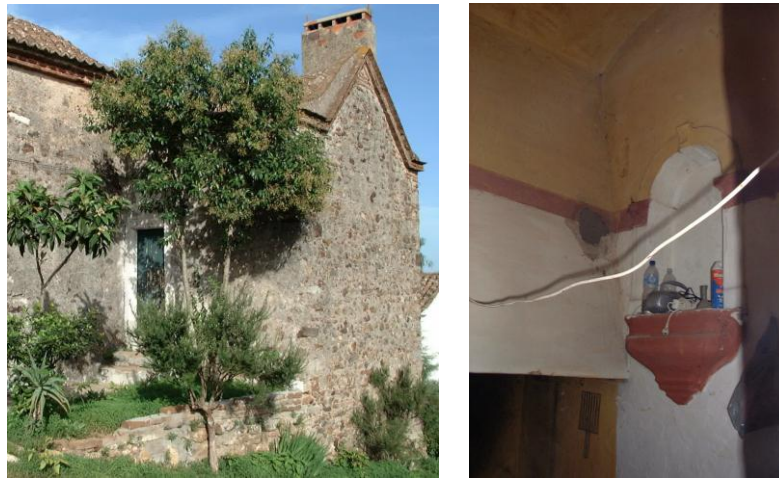
Ilustração 44 - Montemor-o-Novo. Antiga igreja de São Tiago. *Corpo da antiga sacristia.*  
*No seu interior (no lado direito da figura,) existiam ainda vestígios da última utilização - (situação anterior à intervenção).*

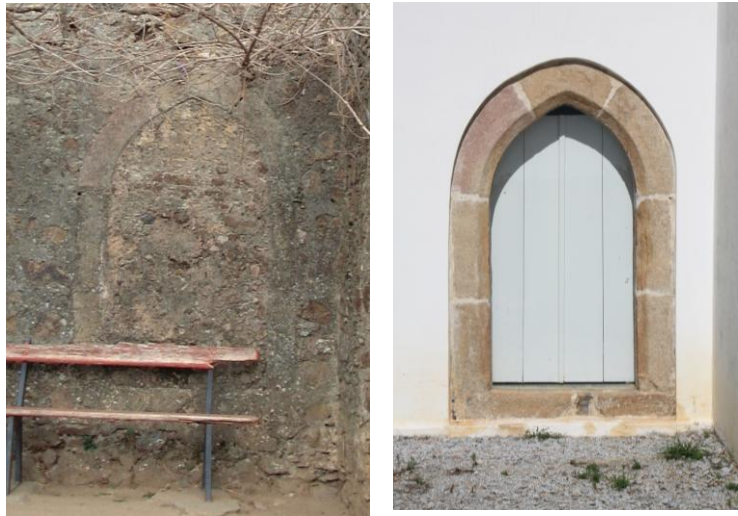
Ilustração 65 - Montemor-o-Novo. Antiga igreja de São Tiago. Portal de granito antes da intervenção (à esquerda) e depois da intervenção (à direita).

O portal de granito foi novamente aberto e transformado em janela, permitindo um aumento considerável da iluminação natural da sala polivalente. Colocou-se na altura a questão sobre a segurança contra intrusão, uma vez que se trata de uma grande área de envidraçado à mercê do vandalismo. Optou-se então pela colocação de um vidro temperado com espessura tal que aumentasse consideravelmente a sua resistência à quebra, e pela adição de portadas interiores para vedar o acesso visual fora do horário de abertura do Centro.

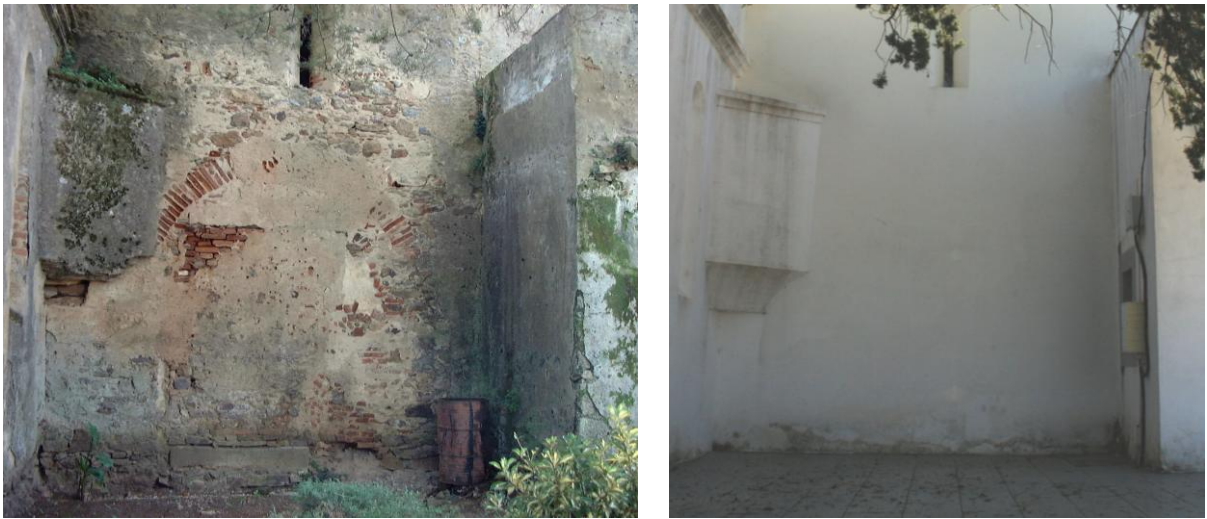
Ilustração 66 - Montemor-o-Novo. Antiga igreja de São Tiago. Vista da zona do arco antes da intervenção (à esquerda) e depois da intervenção (à direita)

Com a aplicação do revestimento em reboco nas paredes da igreja, o arco existente, assim como o vão da porta e a respectiva soleira em granito, foram totalmente cobertos, ficando o seu testemunho unicamente a nível documental.

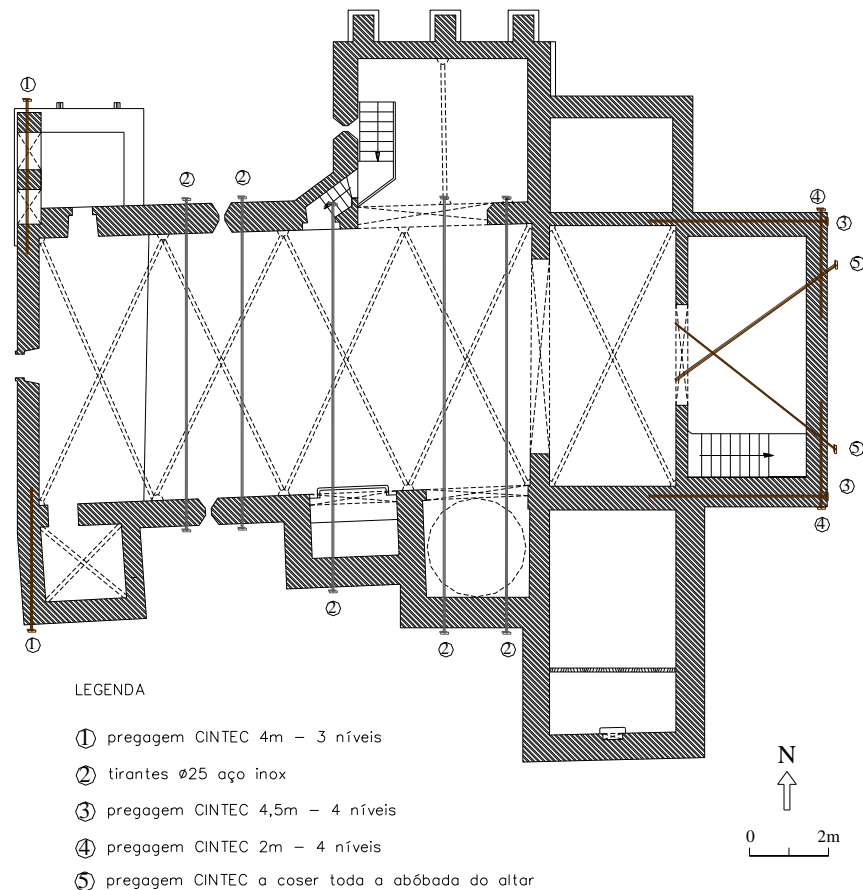
Ilustração 67 - Montemor-o-Novo. Antiga igreja de São Tiago. Planta do Reforço estrutural.

Ao nível da estrutura, e face à situação bastante grave em que se encontrava o edifício, teve de recorrer-se a soluções de repercussão imediata, de forma a travar a evolução das deformações e garantir a estabilidade e segurança. Naturalmente que a introdução de elementos estranhos ao edifício geraria sempre alguma controvérsia, mas as opções de projecto disponíveis, assim como o factor económico que normalmente (e infelizmente) pesa mais na altura de decidir, acabaram por levar, entre outros, à colocação de tirantes a atravessar toda a largura da nave. A consolidação da super-estrutura foi feita através essencialmente de pregagens e, como atrás foi referido, pela aplicação de tirantes com 25mm de diâmetro, em aço inox, cujo aperto não deverá provocar tensões superiores a 5 MPa, e que atravessam a nave em vários locais previamente definidos, de forma a não permitir a desagregação dos vários corpos que compõem o monumento.

Foram executadas pregagens na fachada do edifício, de forma a reforçar a ligação do corpo da nave central, com o corpo do baptistério e campanário de um lado, e com o corpo das escadas, do outro. Foram colocados três pregos com quatro metros de comprimento, em três níveis diferentes de cada uma das duas zonas referidas anteriormente. A zona da cabeceira foi reforçada, conforme indicado na ilustração 68, com pregos colocados octogonalmente na zona dos cunhais, e ainda com pregagem cruzada na abóbada.

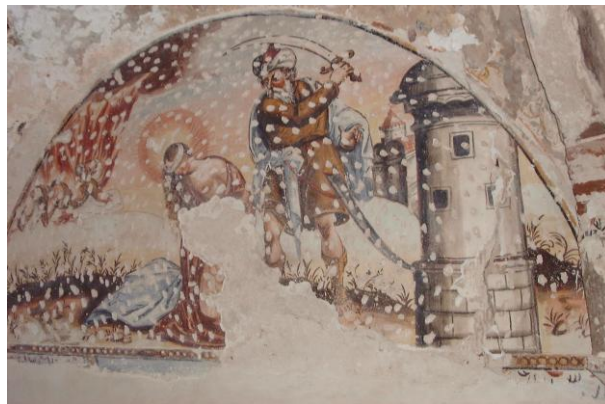
Ilustração 69 - Montemor-o-Novo. Antiga igreja de São Tiago. *Picagem do reboco na zona de uma pintura mural.*

Como se pode observar pela ilustração anterior, em resultado da preparação para a aplicação do reboco na camada seguinte, as paredes eram previamente picadas, o que dificultou ainda mais os trabalhos de restauro em algumas zonas.

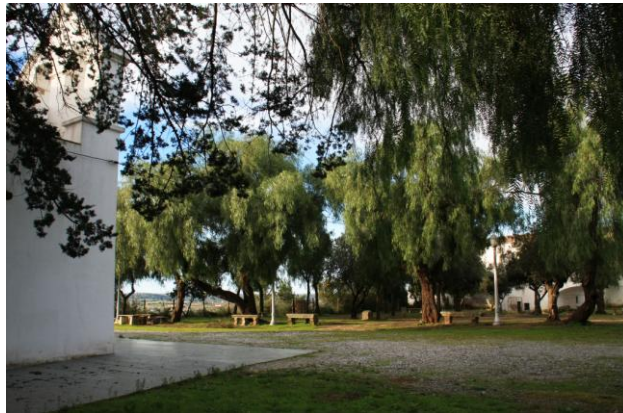
Ilustração 71 - Montemor-o-Novo. Antiga igreja de São Tiago. Vista parcial do espaço exterior em frente ao centro interpretativo.

O terreno ao longo da periferia do edifício foi remodelado e elevado à cota anteriormente existente. Foi colocada ao longo dos alçados poente e norte, uma faixa com cerca de 2m de largura, em lajetas de granito.

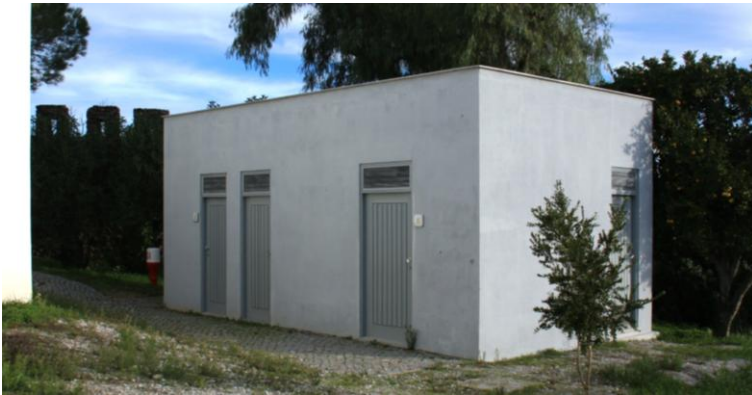
Ilustração 72 - Montemor-o-Novo. *Aspecto actual do edifício das instalações sanitárias exteriores à antiga igreja de São Tiago.*

O edifício das instalações sanitárias, anteriormente referido, foi sujeito igualmente a uma obra de remodelação, realizada em simultâneo com a obra de reabilitação da igreja, tendo mantido a sua função de apoio aos visitantes do castelo.
