REABILITAÇÃO ACÚSTICA DE EDIFÍCIOS RECENTES

Mestrado em Engenharia Civil

Dissertação

Évora, 2014

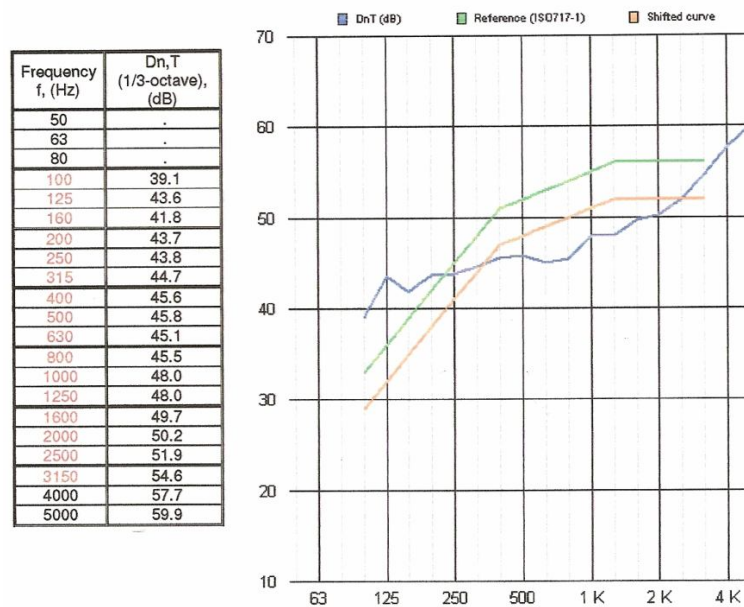
Figura 3.3 – $D_{nT,w}$ (Farmácia – Habitação)

Classificação de acordo com a NP EN ISO 717-1 – $D_{nT,w} = 48$ dB

Parâmetros	Valor medido (dB)	Fator de Correção (RRAE) (dB)	Valor corrigido (dB)	Valor limite (RRAE) (dB)
$D_{nT,w}$	48	3	51	≥ 58

Para tratar o deficiente isolamento a sons aéreos entre a farmácia e a habitação foram efetuados os seguintes melhoramentos na farmácia:

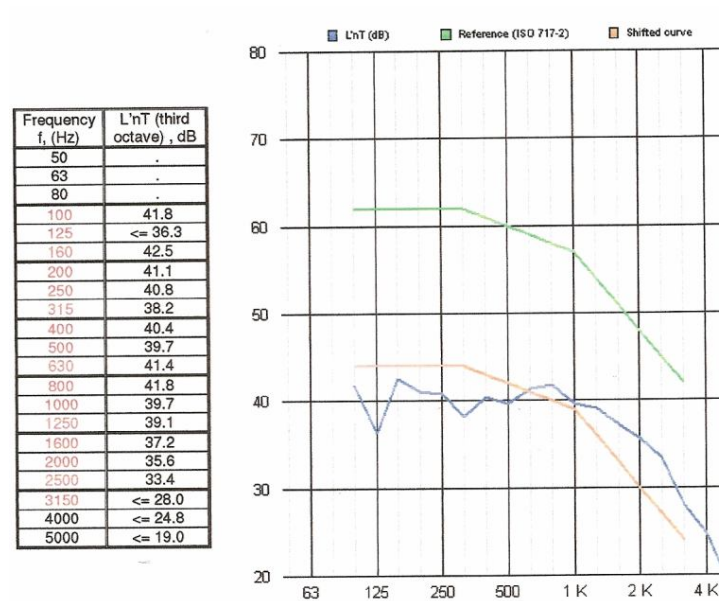
Figura 3.4 – $L'_{nT,w}$ (Farmácia – Habitação)

Classificação de acordo com a NP EN ISO 717-2 – $L'_{nT,w} = 42$ dB

Parâmetros	Valor medido (dB)	Fator de Correção (RRAE) (dB)	Valor corrigido (dB)	Valor limite (RRAE) (dB)
$L'_{nT,w}$	42	-3	39	≤ 50

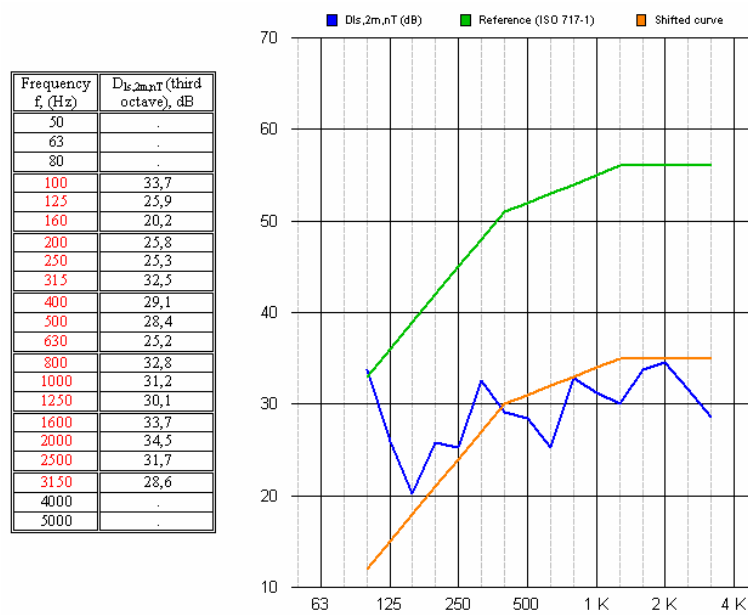
Figura 3.8 – $D_{2m,nT,w}$ (Fachada escritório)

Classificação de acordo com a NP EN ISO 717-1 – $D_{2m,nT,w} = 31$ dB

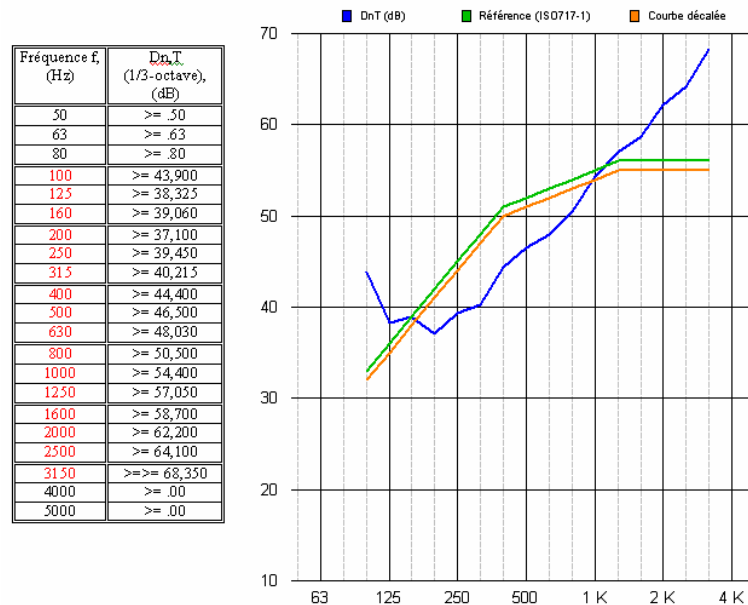
Figura 3.9 – $D_{nT,w}$ (Escritório – Habitação)

Classificação de acordo com a NP EN ISO 717-1 – $D_{nT,w} = 51$ dB

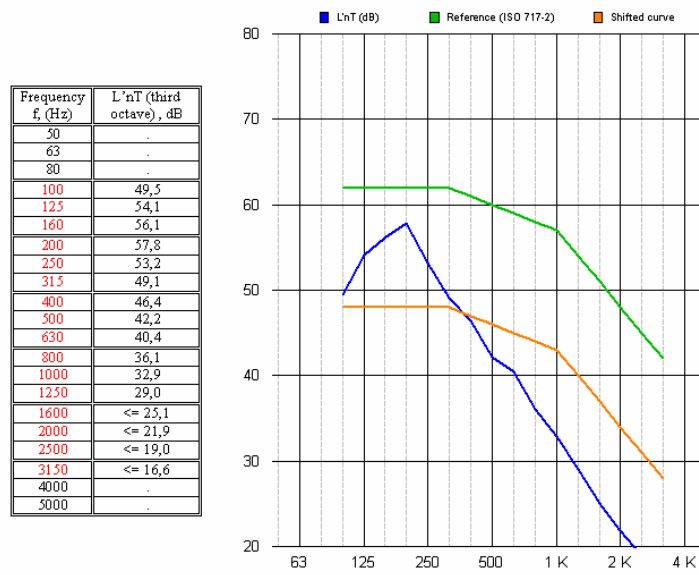
Figura 3.10 – $L'_{nT,w}$ (Escritório – Habitação)

Classificação de acordo com a NP EN ISO 717-2 – $L'_{nT,w} = 42$ dB

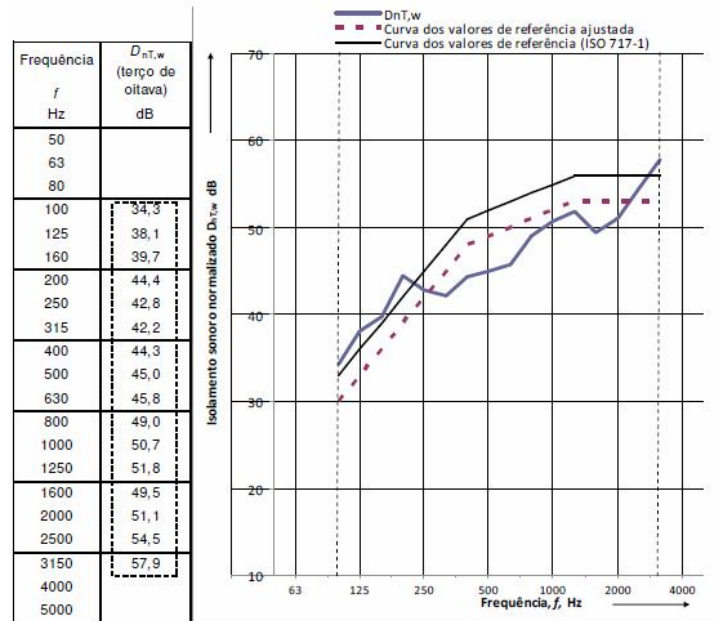
Figura 3.13 – $D_{nT,w}$ (Café (r/c) – Habitação 1º andar/fachada principal)

Classificação de acordo com a NP EN ISO 717-1 – $D_{nT,w} = 49$ dB

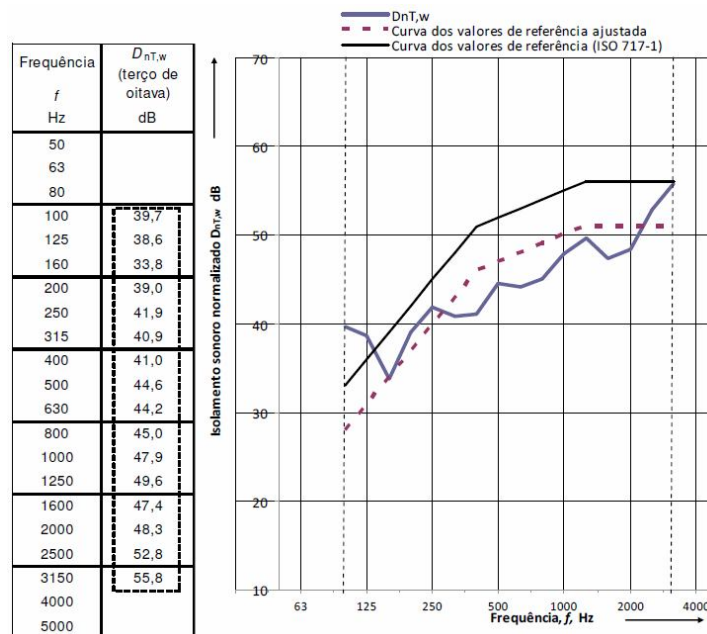
Figura 3.14 – $D_{nT,w}$ (Café (piso intermédio) – Habitação 1º andar/fachada posterior)

Classificação de acordo com a NP EN ISO 717-1 – $D_{nT,w} = 47$ dB

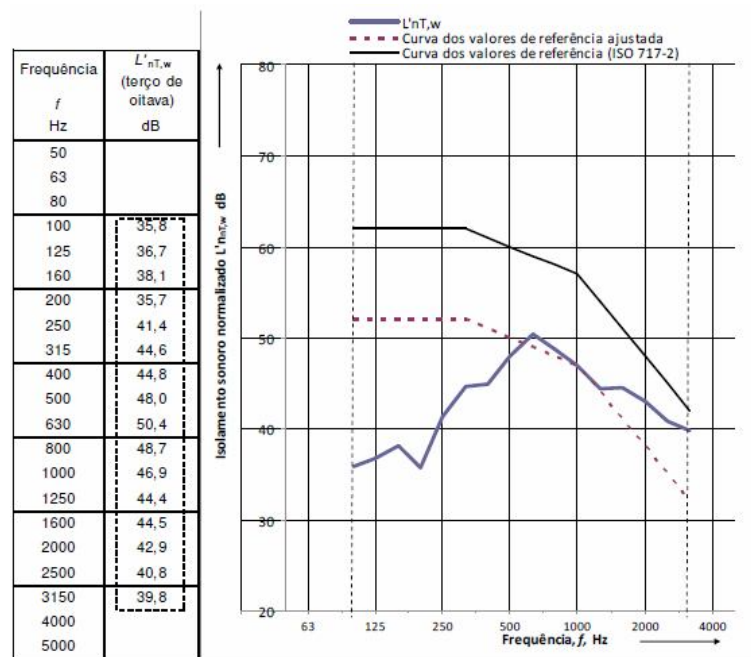
Figura 3.15 – $L'_{nT,w}$ (Café(r/c) – Habitação 1º andar/fachada principal)

Classificação de acordo com a NP EN ISO 717-2 – $L'_{nT,w} = 50$ dB

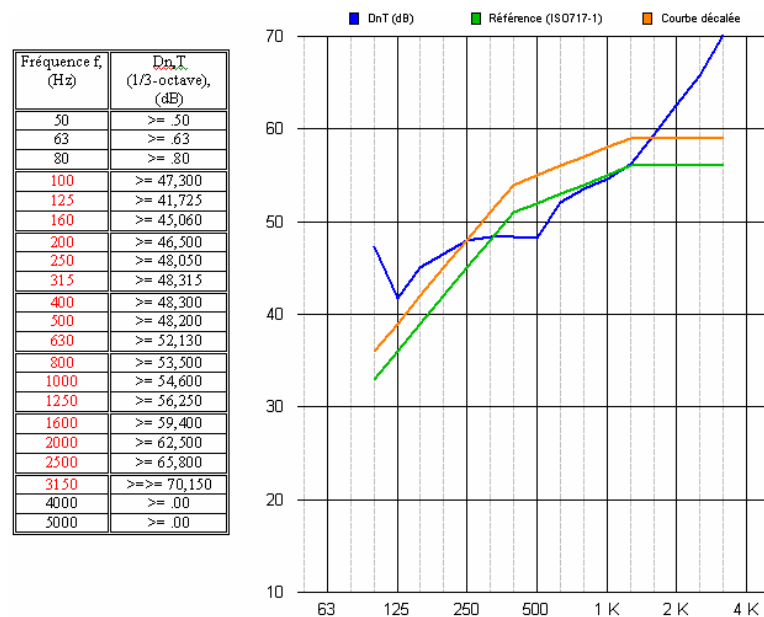
Figura 3.20 – $D_{nT,w}$ (Casa das bombas – Moradia)

Classificação de acordo com a NP EN ISO 717-1 – $D_{nT,w}(C;Ctr) = 55$ dB

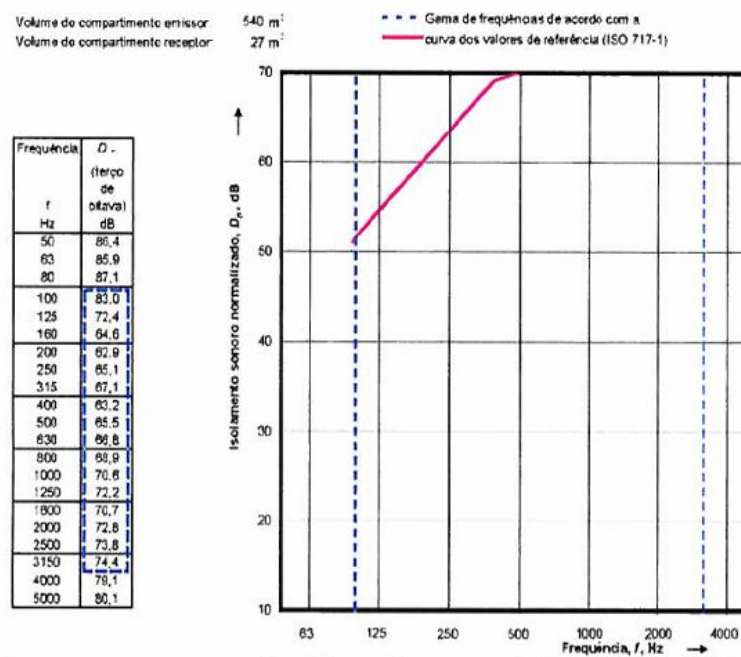
Figura 3.23 – $D_{nT,w}$ (Clube de bilhar – Moradia)

Classificação de acordo com a NP EN ISO 717-1 – $D_{nT,w} = 67$ dB

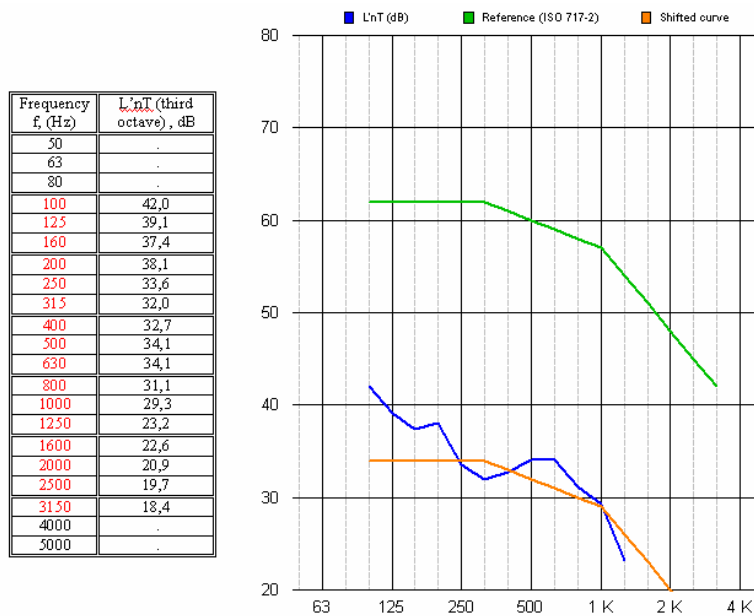
Figura 3.24 – $L'_{nT,w}$ (Clube de bilhar – Moradia)

Classificação de acordo com a NP EN ISO 717-2 – $L'_{nT,w}$ (CI) = 31 dB

Considerou-se adequado efetuar algumas recomendações, pois verificou-se que o quarto duplo contém poucos materiais absorventes sonoros, o que faz com que haja uma menor degradação da energia sonora, pelo que se recomenda que o proprietário equacione uma decoração do quarto que contemple a existência de mais materiais absorventes sonoros, nomeadamente tapetes e cortinas, quadros sem vidro, apenas com a tela, e com moldura em madeira nervurada (evitar superfícies muito lisas, sobretudo superfícies metálicas), ocupando a maior área possível de parede.

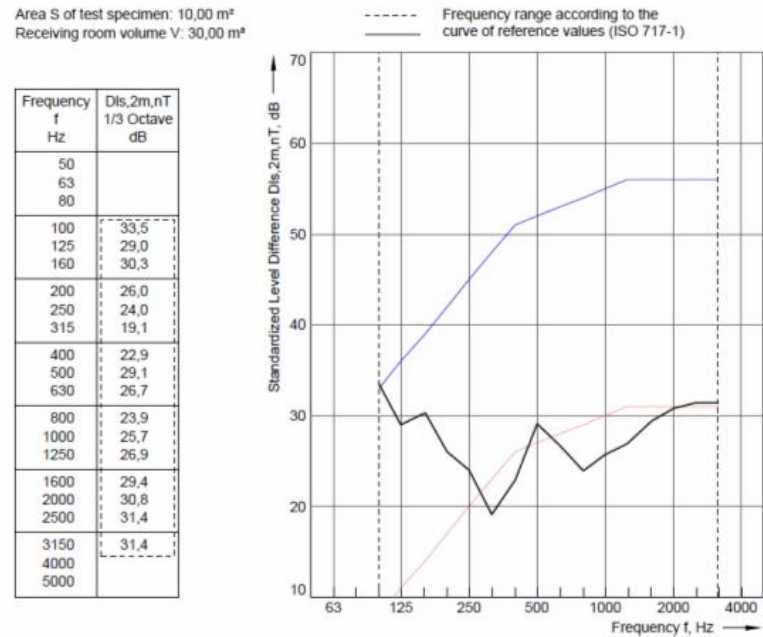
Figura 3.27. – $D_{2m,nT,w}$ (Fachada moradia)

Classificação de acordo com a NP EN ISO 717-1 – $D_{2m,nT,w} = 27$ dB

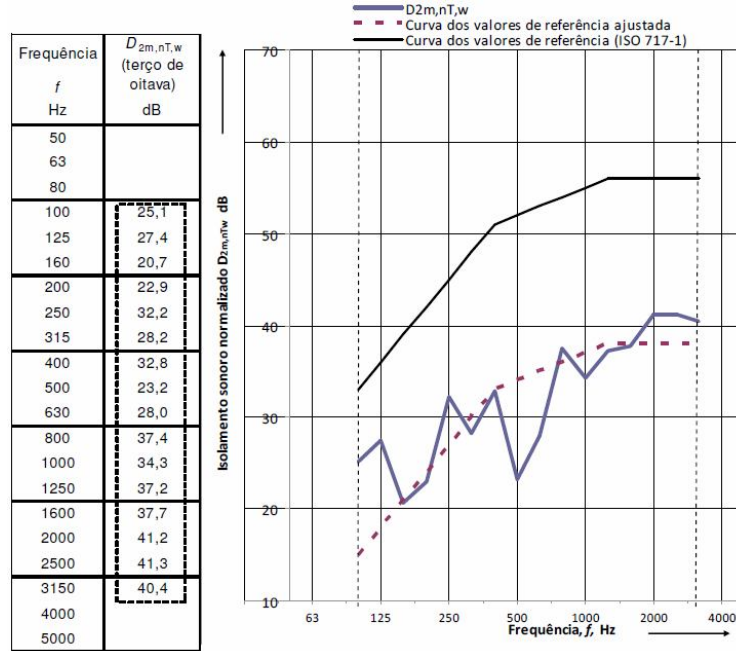
Figura 3.31 – $D_{2m,nT,w}$ (Fachada restaurante)

Classificação de acordo com a NP EN ISO 717-1 – $D_{2m,nT,w} = 34$ dB

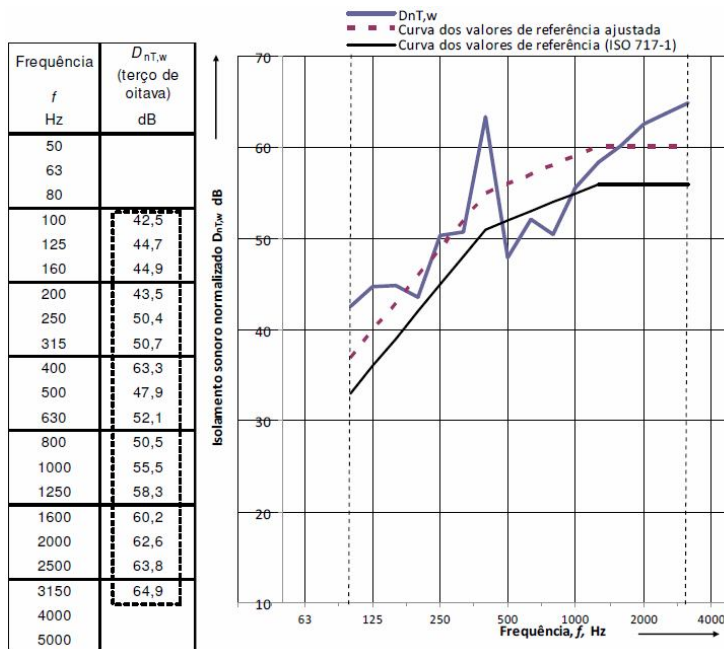
Figura 3.32 – $D_{nT,w}$ (Restaurante – Habitação)

Classificação de acordo com a NP EN ISO 717-1 – $D_{nT,w} = 56$ dB

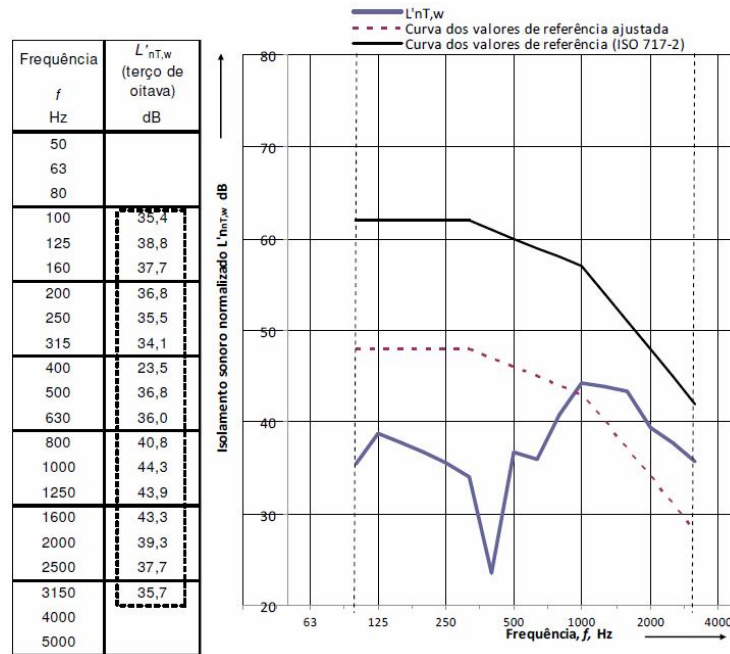
Figura 3.33 – $L'_{nT,w}$ (Restaurante – Habitação)

Classificação de acordo com a NP EN ISO 717-2 – $L'_{nT,w} = 46$ dB

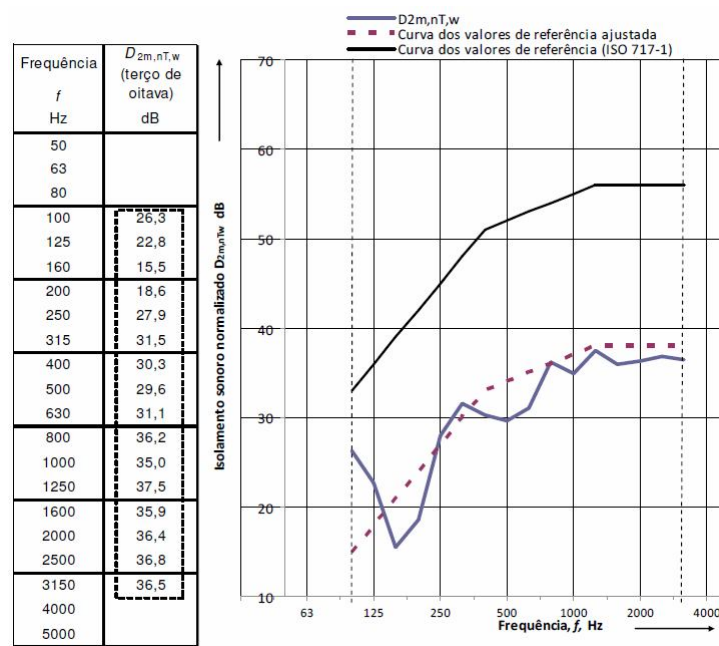
Figura 3.37 – $D_{2m,nT,w}$ (Fachada oficina)

Classificação de acordo com a NP EN ISO 717-1 – $D_{2m,nT,w} = 34$ dB

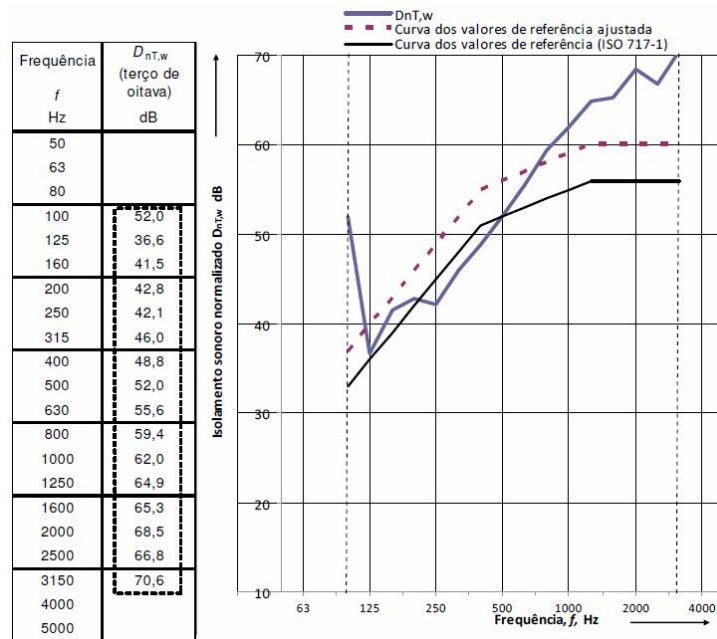
Figura 3.38 – $D_{nT,w}$ (Oficina – Habitação)

Classificação de acordo com a NP EN ISO 717-1 – $D_{nT,w} = 56$ dB

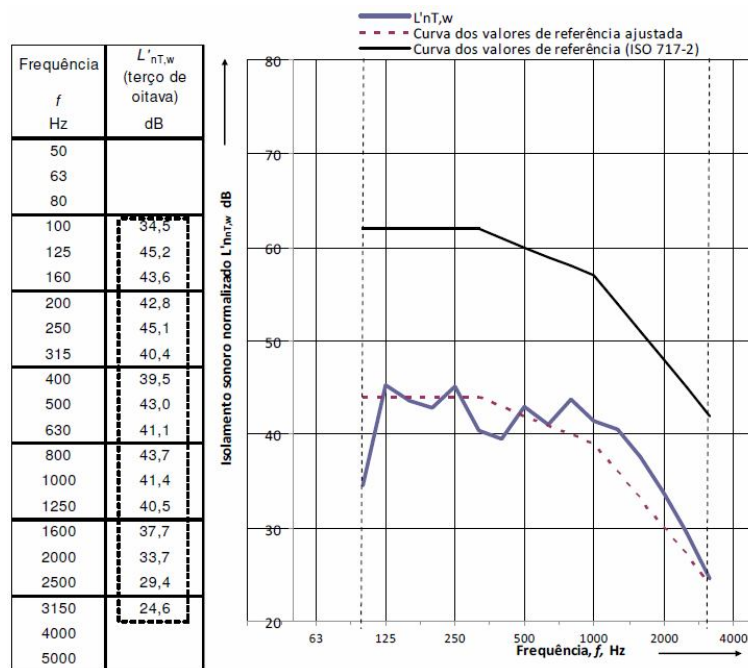
Figura 3.39 – $L'_{nT,w}$ (Oficina – Habitação)

Classificação de acordo com a NP EN ISO 717-2 – $L'_{nT,w} = 42$ dB

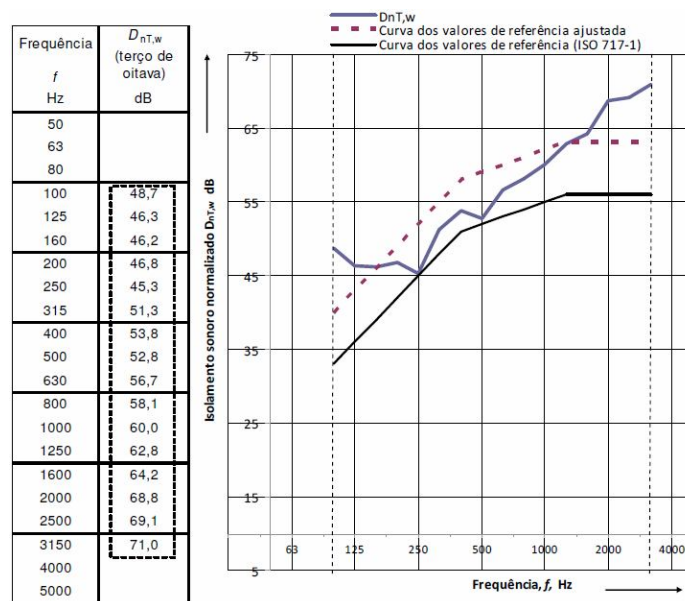
Figura 3.42 – $D_{nT,w}$ (Clínica médica – Habitação)

Classificação de acordo com a NP EN ISO 717-1 – $D_{nT,w} = 59$ dB

De acordo com os resultados obtidos (Tabelas 3.32 e 3.33), são cumpridos os valores limite estabelecidos no RRAE, para o isolamento a sons aéreos e de percussão.

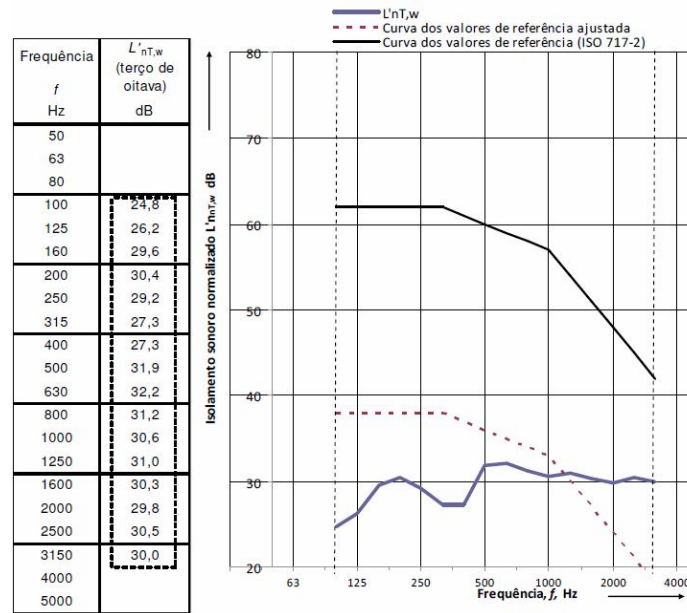
Figura 3.43 – $L'_{nT,w}$ (Clínica médica – Habitação)

Classificação de acordo com a NP EN ISO 717-2 – $L'_{nT,w} = 36$ dB

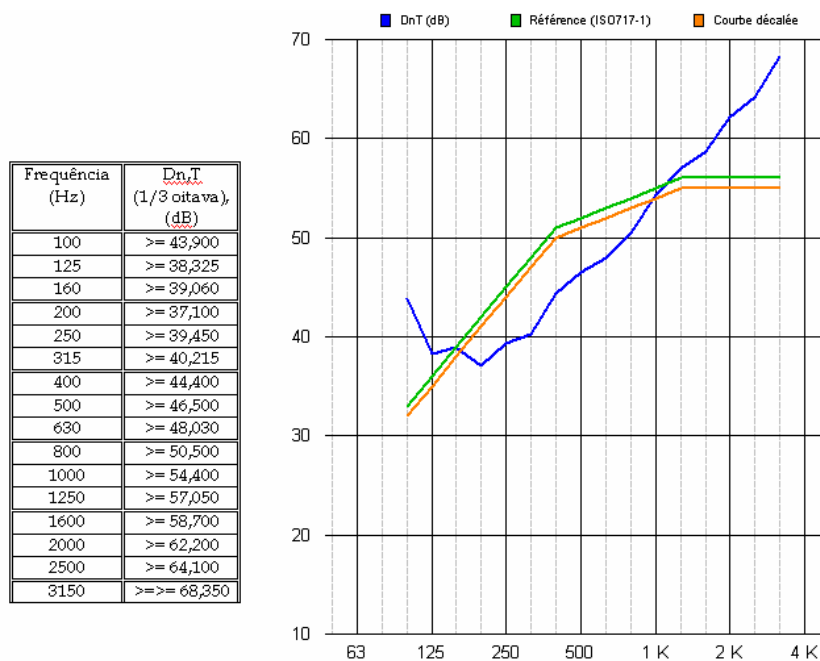
Figura 3.54 – $D_{nT,w}$ (Apartamento C/1º andar – Apartamento E/2º andar)

Classificação de acordo com a NP EN ISO 717-1 – $D_{nT,w} = 51$ dB

De acordo com os resultados obtidos (Tabelas 3.36, 3.37 e 3.38), são cumpridos os valores limite estabelecidos no RRAE, para o isolamento a sons aéreos de fachada, para o isolamento a sons aéreos entre compartimentos e de percussão.

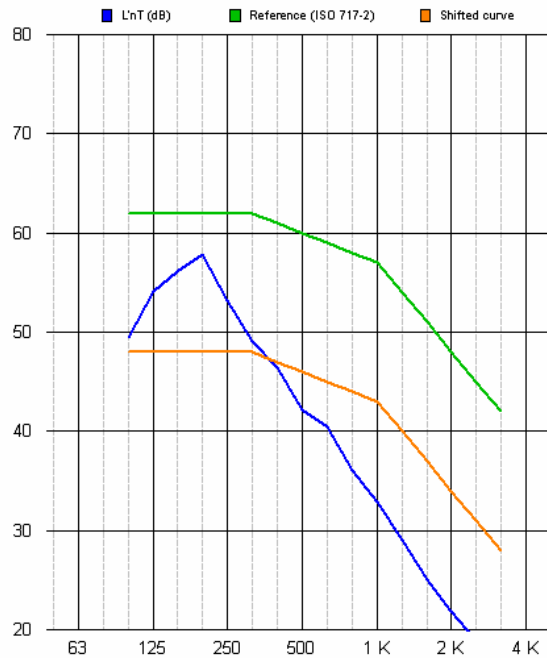
Figura 3.55 – $L'_{nT,w}$ (Apartamento C/1ºandar – Apartamento E/2ºandar)

Classificação de acordo com a NP EN ISO 717-2 – $L'_{nT,w} = 46$ dB

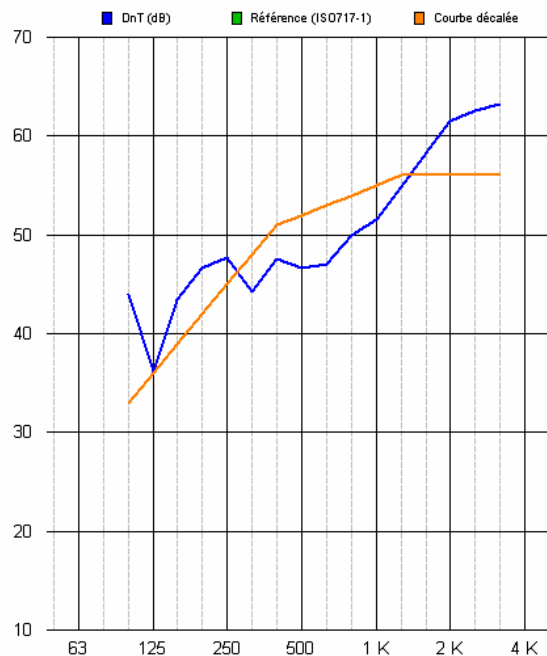
Figura 3.56 – $D_{nT,w}$ (Apartamento C/1ºandar – Apartamento D/1ºandar)

Classificação de acordo com a NP EN ISO 717-1 – $D_{nT,w} = 52$ dB

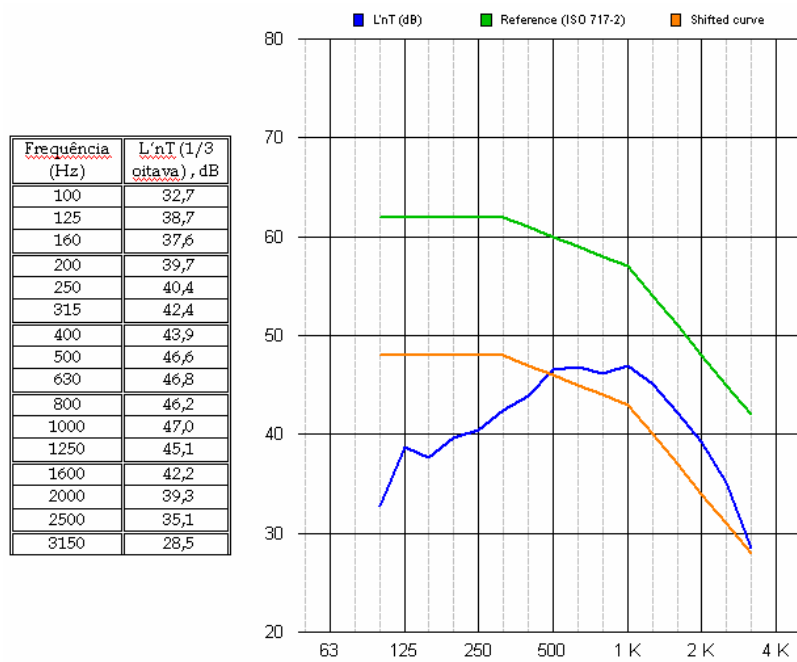
Figura 3.57 – $L'_{nT,w}$ (Apartamento C/1º andar – Apartamento D/1º andar)

Classificação de acordo com a NP EN ISO 717-2 – $L'_{nT,w} = 46$ dB

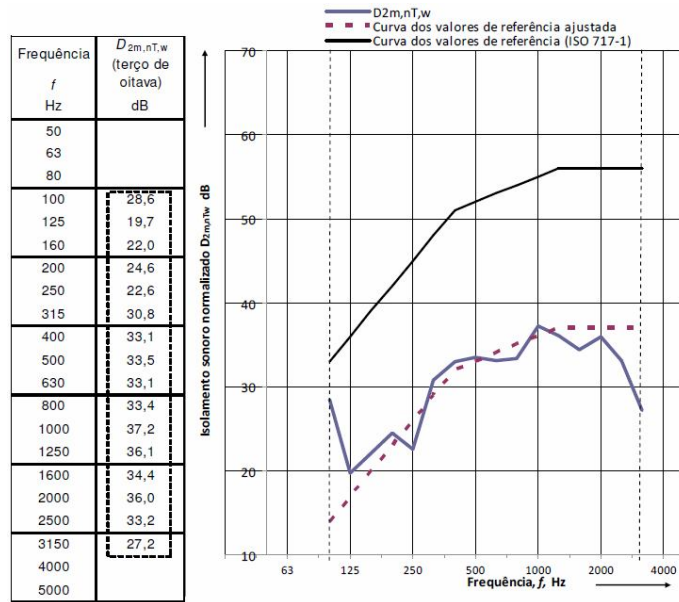
Figura 3.61 – $D_{2m,nT,w}$ (Fachada loja A)

Classificação de acordo com a NP EN ISO 717-1 – $D_{2m,nT,w} = 33$ dB

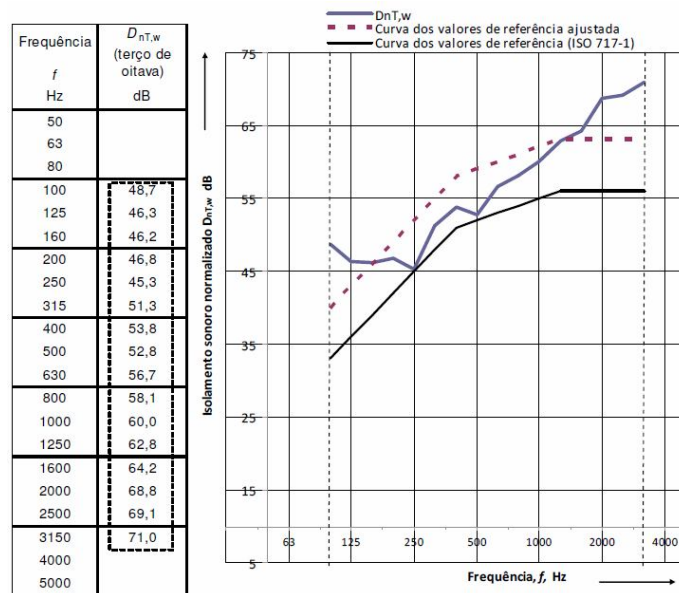
Figura 3.62 – $D_{nT,w}$ (Loja A – Habitação)

Classificação de acordo com a NP EN ISO 717-1 – $D_{nT,w} = 59$ dB

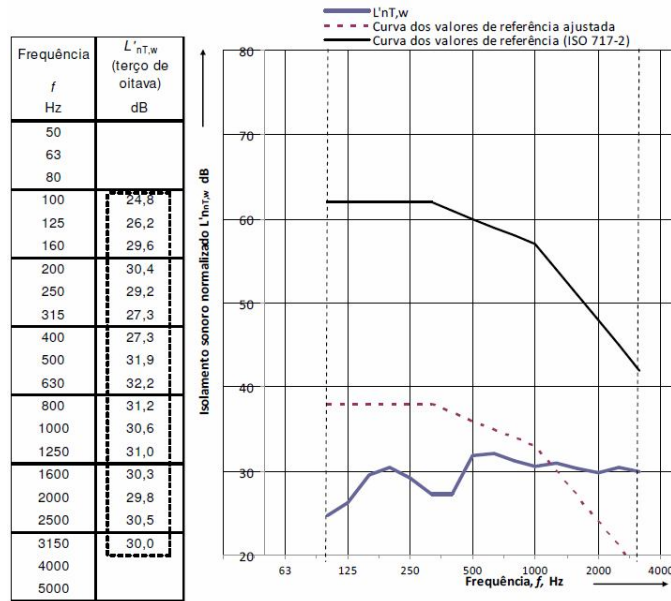
Figura 3.63 – $L'_{nT,w}$ (Loja A – Habitação)

Classificação de acordo com a NP EN ISO 717-2 – $L'_{nT,w} = 36$ dB

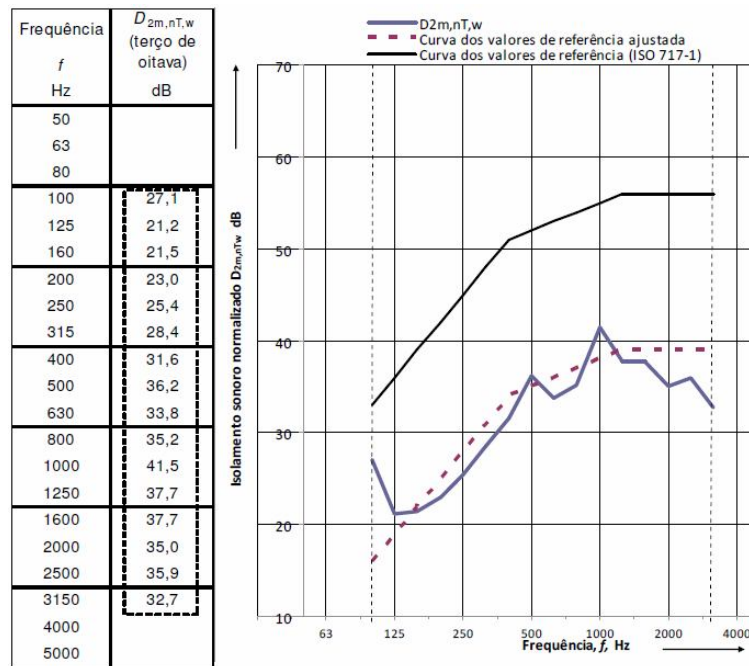
Figura 3.66 – $D_{2m,nT,w}$ (Fachada moradia)

Classificação de acordo com a NP EN ISO 717-1 – $D_{2m,nT,w} = 35$ dB

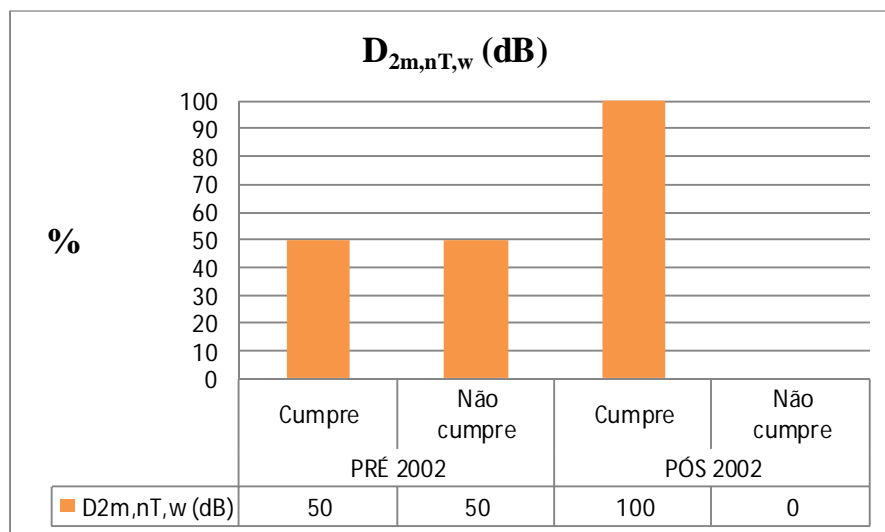
Figura 3.67 – Gráfico do índice $D_{2m,nT,w}$ (dB)

Analisando a Figura 3.67 verifica-se que apenas 50% dos casos de estudo dos edifícios licenciados antes de 2002, cumprem os valores limites do índice de isolamento a sons aéreos de fachada e que a totalidade dos edifícios dos casos de estudo licenciados após 2002 cumpre os valores limites estabelecidos no RRAE.

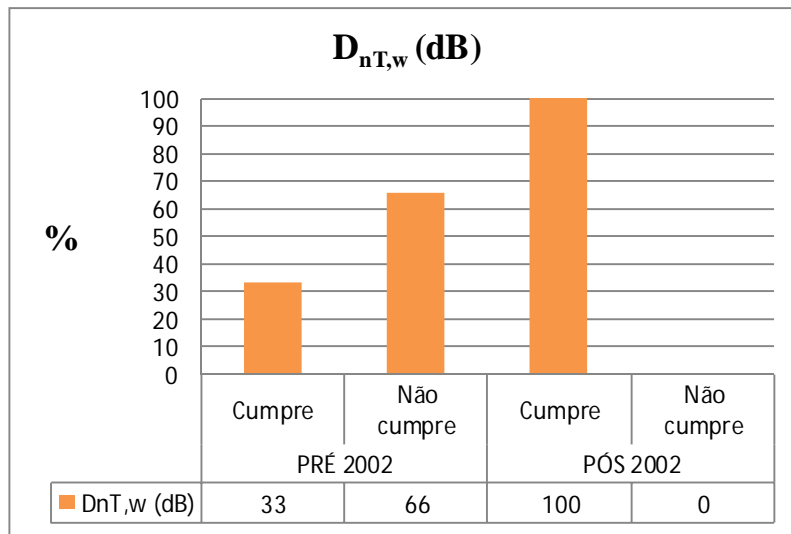
Figura 3.68 – Gráfico do índice $D_{nT,w}$ (dB)

O gráfico da Figura 3.68 indica que nos edifícios licenciados antes de 2002, a percentagem de incumprimento dos valores limites do índice de isolamento a sons aéreos entre compartimentos é superior à percentagem de cumprimento e que todos os edifícios analisados licenciados após 2002 cumprem os valores limites estabelecidos no RRAE.

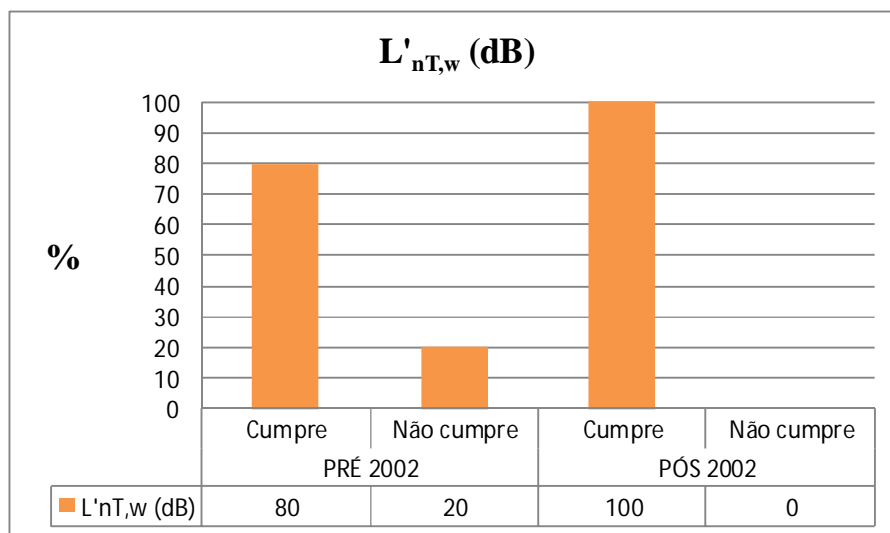
Figura 3.69 – Gráfico do índice $L'_{nT,w}$ (dB)

De acordo com a Figura 3.69 conclui-se que no caso dos edifícios licenciados antes de 2002, a percentagem de cumprimento dos valores limites do índice de isolamento a sons de percussão é

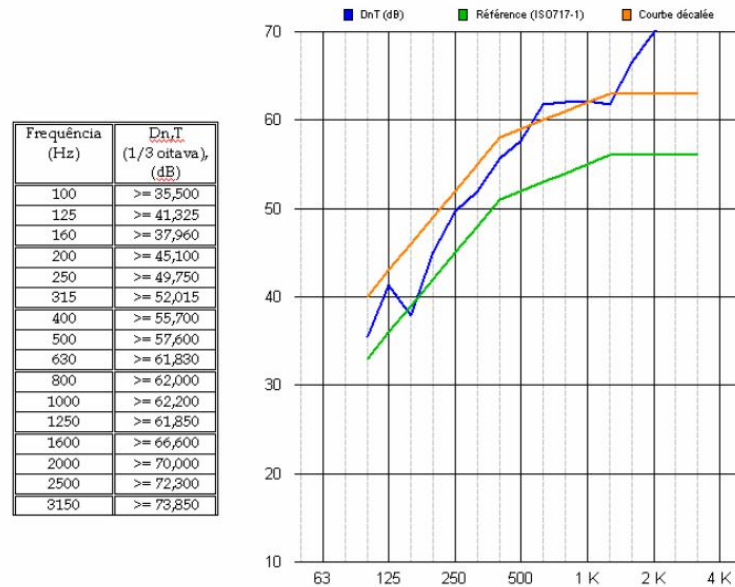
Figura 4.1. – $D_{nT,w}$ (Farmácia – Habitação)

Classificação de acordo com a NP EN ISO 717-1 – $D_{nT,w} = 59$ dB

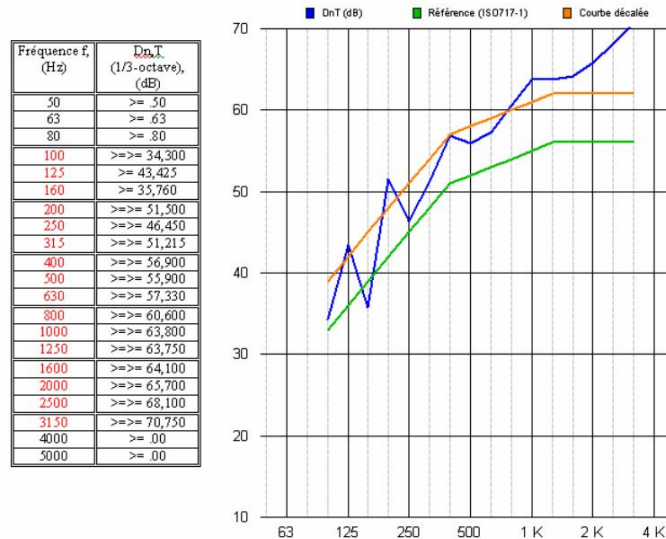
Figura 4.3 – $D_{nT,w}$ (Escritório – Habitação)

Classificação de acordo com a NP EN ISO 717-1 – $D_{nT,w} = 58$ dB

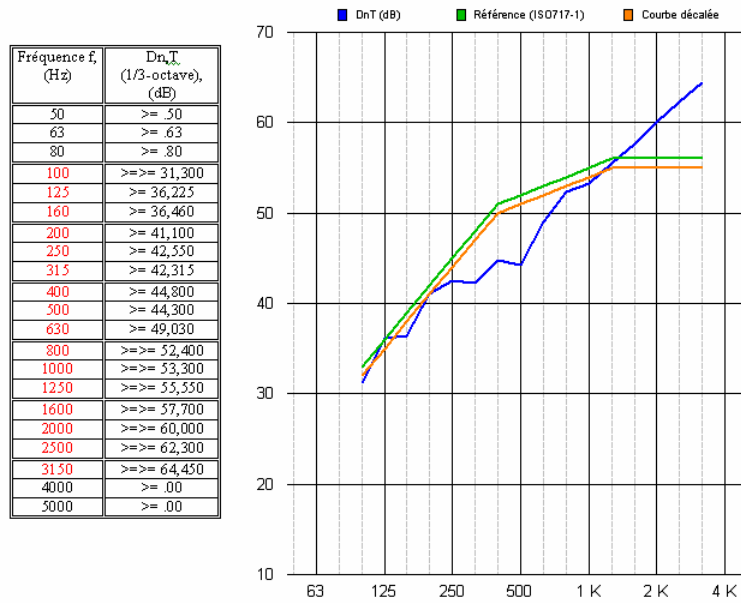
Figura 4.5 – D_{nT,w} (Café(r/c) – Habitação 1º andar/fachada principal) – A

Classificação de acordo com a NP EN ISO 717-1 – D_{nT,w} = 51 dB

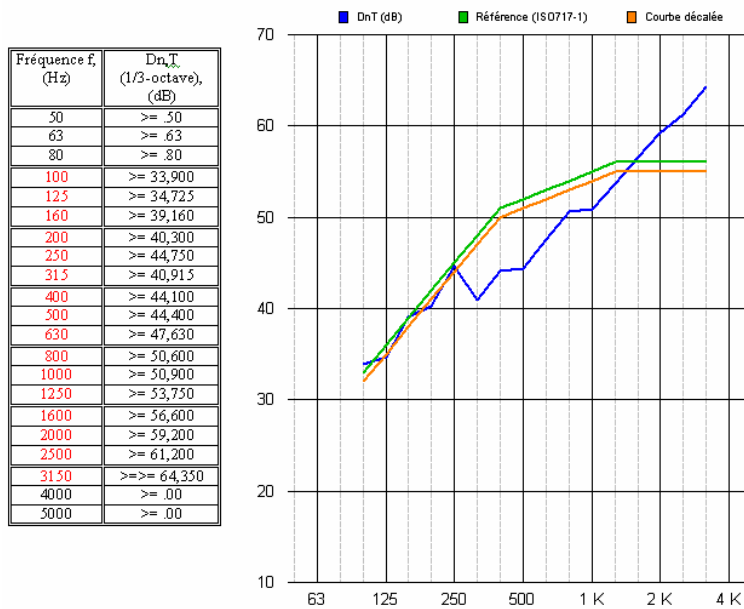
Figura 4.6 – D_{nT,w} (Café(piso intermédio) – Habitação 1º andar/fachada posterior) – A

Classificação de acordo com a NP EN ISO 717-1 – D_{nT,w} = 51 dB

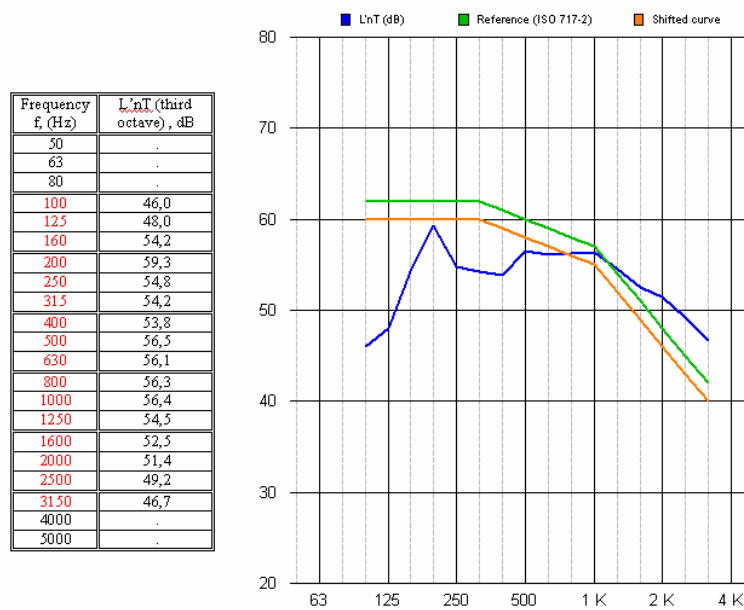
Figura 4.7 – $L'_{nT,w}$ (Café (piso intermédio) – Habitação 1º andar/fachada posterior) – A

Classificação de acordo com a NP EN ISO 717-2 – $L'_{nT,w} = 58$ dB

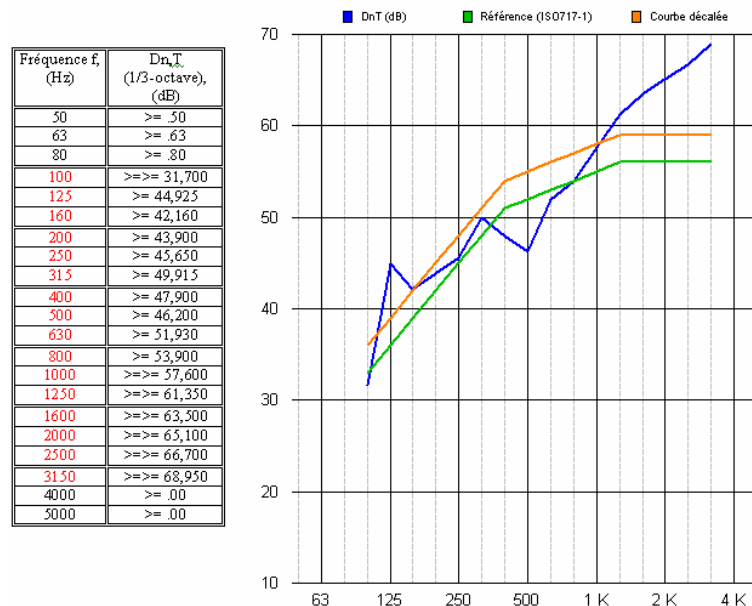
Figura 4.8 – $D_{nT,w}$ (Café(r/c) – Habitação 1º andar/fachada principal) – B

Classificação de acordo com a NP EN ISO 717-1 – $D_{nT,w} = 55 \text{ dB}$

Como se pode verificar os locais ensaiados já cumprem os valores limite estabelecidos no RRAE, quer para o isolamento sonoro a sons aéreos entre compartimentos quer para a percussão. Para o Café (r/c) – Habitação 1º andar/fachada principal, o índice do isolamento sonoro a sons aéreos obteve um melhoramento de 6 dB (52 dB para 58 dB). Para o Café (piso intermédio) - Habitação 1º andar/fachada posterior, desde o primeiro ensaio, o índice do isolamento sonoro a sons aéreos entre compartimentos obteve um melhoramento de 9 dB (50 dB para 59 dB) e o índice do isolamento sonoro a sons de percussão obteve um melhoramento de -14 dB (de 56 dB para 42 dB). A Figura 4.11 e 4.12 apresenta um gráfico comparativo dos resultados anteriores e posteriores à reabilitação.

Depois da execução destas obras foram efetuados novos ensaios acústicos designados por B, que foram realizados nos mesmos locais dos ensaios realizados anteriormente.

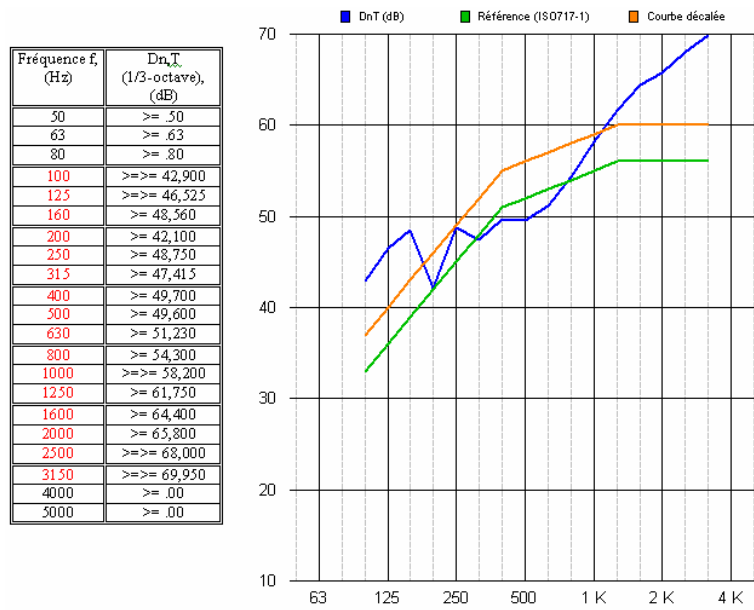
Figura 4.9 – $D_{nT,w}$ (Café(piso intermédio) – Habitação 1º andar/fachada posterior) – B

Classificação de acordo com a NP EN ISO 717-1 – $D_{nT,w} = 56$ dB

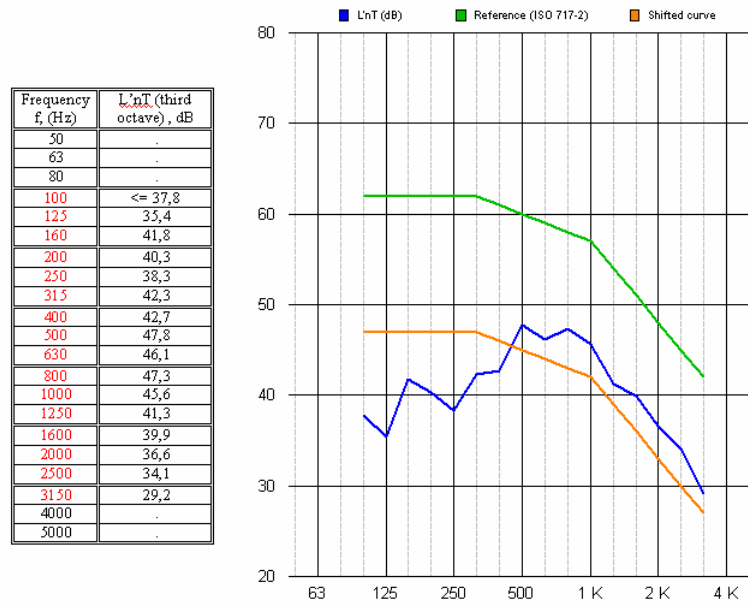
Figura 4.10 – $L'_{nT,w}$ (Café(piso intermédio) – Habitação 1º andar/fachada posterior) – B

Classificação de acordo com a NP EN ISO 717-2 – $L'_{nT,w} = 45$ dB

Ensaio	Parâmetros	Valor medido (dB)	Fator de Correção (RRAE) (dB)	Valor corrigido (dB)	Valor limite (RRAE) (dB)
Café (piso intermédio) – Habitação 1º andar/fachada posterior	$L'_{nT,w}$	45	-3	42	≤ 50

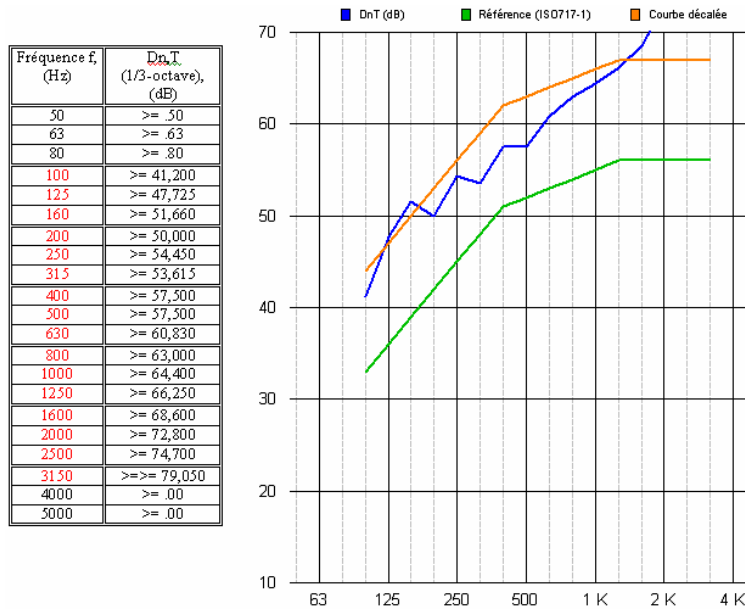
Figura 4.14 – D_{nT,w} (Casa das bombas – Moradia)

Classificação de acordo com a NP EN ISO 717-1 – D_{nT,w} = 63 dB

- Colocação de duas placas de gesso cartonado sobrepostas com espessura de 13 mm cada sobre material absorvente (lã de rocha com 40 mm e 70 kg/m^3) na parede de fundo, nas duas paredes laterais e no teto da casa das bombas conforme pormenor da Figura 4.13. Na fixação da estrutura das paredes e teto falsos à estrutura do edifício devem ser colocados cortes elásticos e deve existir uma caixa de ar de pelo menos 10 mm entre a lã de rocha e as paredes e teto existentes.

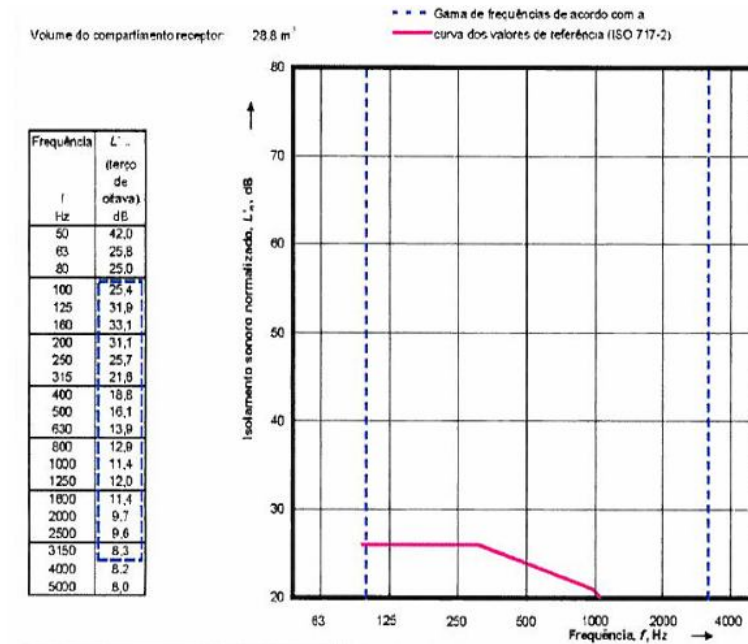
Figura 4.16 – $L'_{nT,w}$ (Clube de bilhar – Moradia)

Classificação de acordo com a NP EN ISO 717-2 – $L'_{nT,w} = 24$ dB

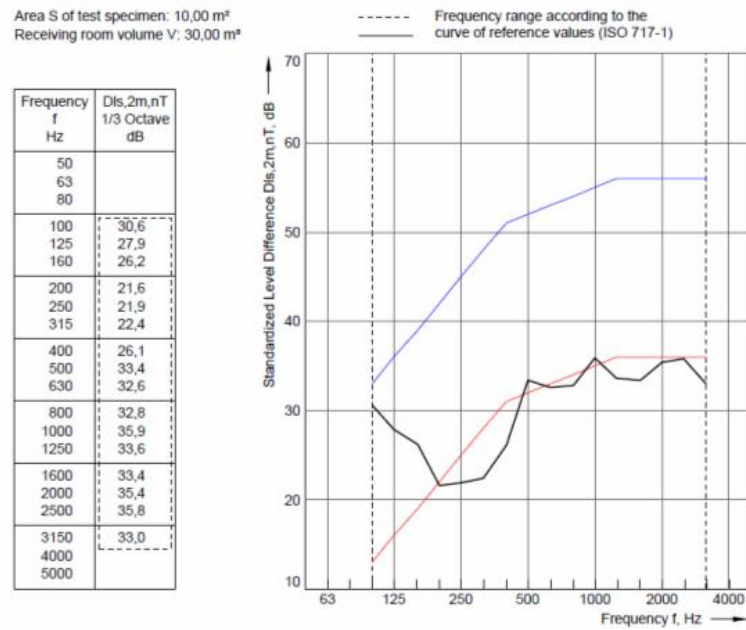
Figura 4.18 – $D_{2m,nT,w}$ (Fachada moradia)

Classificação de acordo com a NP EN ISO 717-1 – $D_{2m,nT,w} = 32$ dB

Parâmetros	Valor medido (dB)	Fator de Correção (RRAE) (dB)	Valor corrigido (dB)	Valor limite (RRAE) (dB)
$D_{2m,nT,w}$	32	3	35	≥ 33

Como se pode verificar a solução adotada foi eficaz e permitiu aumentar o isolamento sonoro a sons aéreos de fachada de 30 dB para 35 dB. A Figura 4.19 apresenta um gráfico com os resultados anteriores e posteriores às obras de correção acústica.
