**Maria Antónia Nobre Silva Martins Jacinto**

**Mosteiro de Santa Maria de Almôster**  
**Contributo para uma proposta metodológica**  
**de conservação e valorização dos edifícios regulares**

**Mestrado em Recuperação do Património Arquitectónico e Paisagístico**

**Universidade de Évora  
1997**

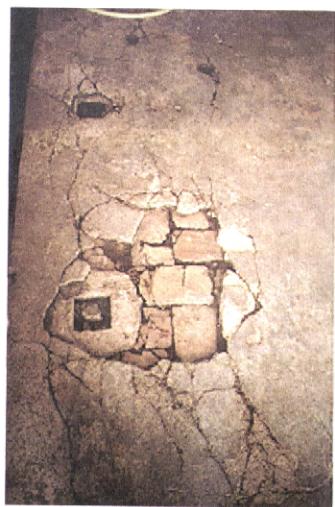
O refeitório encontra-se revestido no piso térreo com tijoleira cerâmica tradicional com 0,24 x 0,12 metros sob uma espessa camada de cimento bastante deteriorada (Foto 81), e o piso superior apresenta a laje de betão que se encontra apoiada em duas vigas aparentes também em betão cuja distância interaxial é de 4,8 metros.

Foto 81 – Pormenor do pavimento do refeitório.

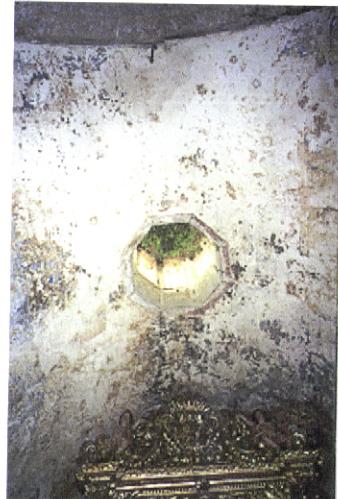
**Foto 95** – Clarabóia no tecto da capela lateral norte da igreja.

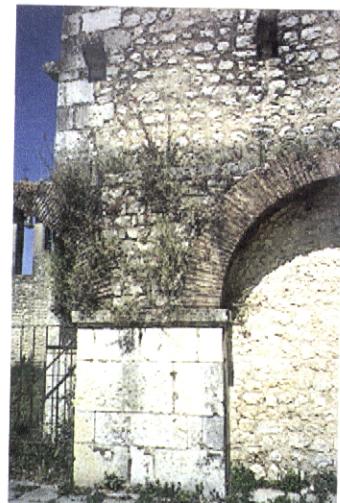
Foto 97 – Pormenor da arcaria exterior adossada ao alçado sul da igreja.

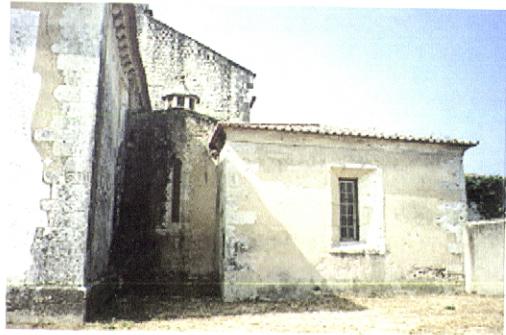
Foram detectadas manchas de humidade no intradorso e extradorso na base das paredes em todos os edifícios inspeccionados, sendo o alçado sul e a capela lateral norte da igreja que se apresentam em pior estado de conservação. Na casa do capítulo cujas paredes se encontram revestidas com um silhar de azulejo, estas manchas de humidade surgem na zona superior, cuja localização se crê ser devida às características impermeáveis dos azulejos e das juntas (Foto 26). O extradorso do alçado nascente da igreja apresenta-se coberto por colónias de musgos (Foto 20). No interior da igreja (no *templo de dentro*) as paredes, rebocadas e pintadas, apresentam sinais de alteração na zona superior (Foto 57). No pavimento as manchas de humidade apresentam igualmente esta alteração (Foto 80). Supõe-se que este tipo de anomalia resulte essencialmente da acumulação de águas superficiais no terreno circundante que ascendem por capilaridade através das fundações<sup>11</sup> e dos paramentos. Admite-se que a falta de um adequado sistema de recolha de águas terá contribuído para que a acumulação das águas pluviais lançadas dos beirados directamente sobre o terreno, aumente o teor de humidade nesta zona. Esta, em contacto com as fundações e os paramentos, tem tendência a ascender através da capilaridade dos materiais até à cota onde se processa o equilíbrio, ou seja quando a humidade presente na estrutura é igual ou inferior à que se evapora<sup>12</sup>. No alçado sul da igreja admite-se a hipótese da pendente do terreno justificar a ocorrência

**Foto 99** – Pormenor do alçado nascente da capela lateral norte da igreja.

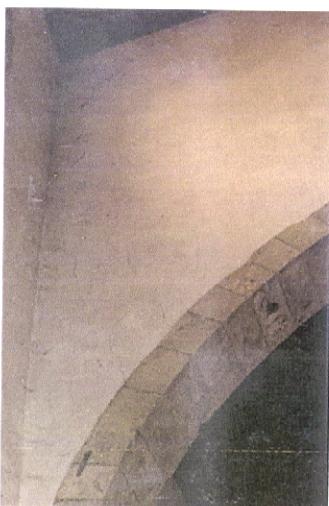
Este género de anomalia é identificado no intradorso do último tramo da arcaria divisória das naves da igreja (Fotos 102 e 103). Aparentemente a solução de gateamento dos silhares, terá sido adoptada no intuito de evitar o desequilíbrio estrutural destes elementos. Supõe-se que esta patologia resulte dos elementos metálicos que exercem excessiva compressão sobre as pedras.

**Foto 102** – Pormenor da enjunta do último arco da arcaria divisória norte das naves laterais da igreja.

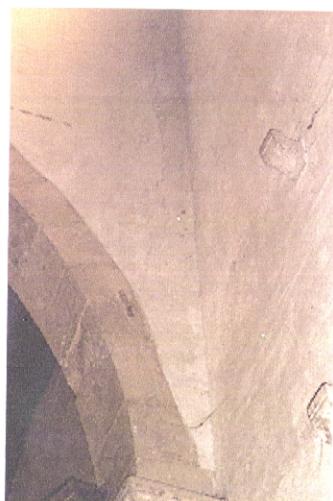
**Foto 103** – Pormenor da enjunta do último arco da arcaria divisória sul das naves laterais da igreja.

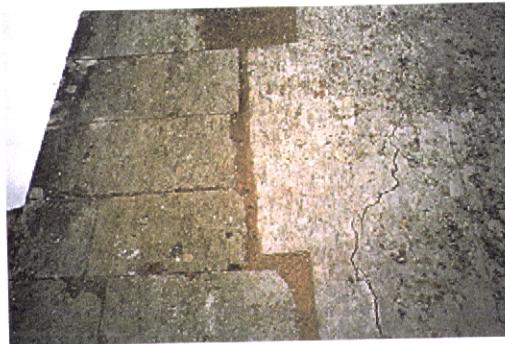
Foram identificadas fendas verticais em ambas as faces dos alçados nascente da igreja (Fotos 105 e 106) e da capela de Nossa Senhora da Piedade. Na galeria do capítulo foram detectadas fendas nas enjuntas desta arcaria, com alargamento das juntas verticais por afastamento dos blocos de pedra constituintes da cantaria (Foto 107). Na igreja, as enjuntas do último tramo das arcarias divisórias das naves, apresentam fendas verticais cujo desenvolvimento se apresenta sinuoso, tendencialmente vertical. Aparentemente esta situação permite deduzir que aquelas fissuras correspondem ao desligamento da parede poente da igreja (Fotos 102 e 103). No antigo dormitório, no alçado norte e no cunhal poente encontram-se diversas fendas verticais que indiciam sobre a instabilidade destes elementos (Fotos 108 e 109). Como causas possíveis que originaram estas diferentes anomalias<sup>17</sup> aponta-se no primeiro caso, que as fendas parecem resultar da conjunção de assentamentos no terreno e do impulso exercido pelas abóbadas sobre as paredes. Estas fendas podem ter sido provocadas pelas explosões para desmonte e extracção dos blocos calcários da pedreira de Botelhas ou Castro, situada a cerca de 1km de Almôster e também ao frequente tráfego de pesados na estrada EN 114-2<sup>18</sup>. (Des. 3) Na pedreira, as operações de desmonte e extracção da rocha calcária eram tradicionalmente efectuadas com explosivos, cuja repercussão sonora era ouvida na aldeia<sup>19</sup>. Embora actualmente, as modernas técnicas utilizadas se enquadrem no Regulamento Geral sobre o Ruído<sup>20</sup>, não existem referências sobre as vibrações transmitidas no terreno, as quais se crê serem actualmente também menos nefastas que as anteriores. Por outro lado na EN 114-2 passam diariamente cerca de vinte veículos longos com carregamentos de pedra proveniente da pedreira. A localização desta estrada numa cota inferior à da implantação da igreja, leva a crer que as vibrações do tráfego frequente são transmitidas directamente às fundações do monumento<sup>21</sup>. Este conjunto de situações conjugadas terão provocado assentamentos no terreno, os quais que por sua vez originaram consequentemente as anomalias atrás mencionadas (Des. 3). No segundo caso mencionado, relativo ao pano poente da igreja

**Foto 105** – Pormenor da fenda vertical na face exterior do alçado nascente da capela-mor.

supõe-se que as fendas verticais detectadas tenham aparecido principalmente como consequência do apoio insuficiente dos contrafortes. De facto, os contrafortes construídos posteriormente para substituir a função dos edifícios anexos a poente removidos na campanha de obras da DGEMN, não terão sido dimensionados correctamente, sendo necessário gatear com elementos metálicos os blocos constituintes da arcaria no interior da igreja. No dormitório, a parede norte encontra-se ligada ao cunhal poente através de tirantes metálicos, conduzido ao aparecimento de fendas verticais acentuadas na parede poente, resultantes do desligamento do cunhal. Esta estrutura cedeu sob a pressão do pano murário norte atirantado, originando fendilhação vertical também no pano norte. No caso do claustro, as anomalias detectadas devem-se à protecção inexistente no coroamento de toda a arcaria, que provocou a infiltração de águas com a consequente erosão das argamassas de ligação. A presença de água nesta zona conjugada com a deposição de matéria orgânica transportada pela atmosfera, com exposição solar favorável propiciaram as condições ideais para o desenvolvimento das plantas herbáceas de grande porte, que actualmente se observam no topo. Julga-se que o crescimento das raízes em profundidade, no interior da estrutura, através das juntas sem argamassas contribuíram para provocar ou agravar aquela anomalia por acção mecânica.

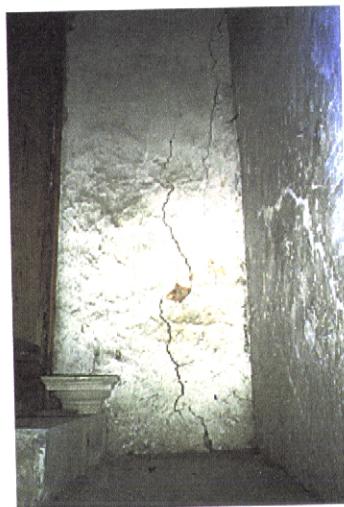
**Foto 106** – Fenda vertical na face interior do alçado nascente da capela-mor da igreja.

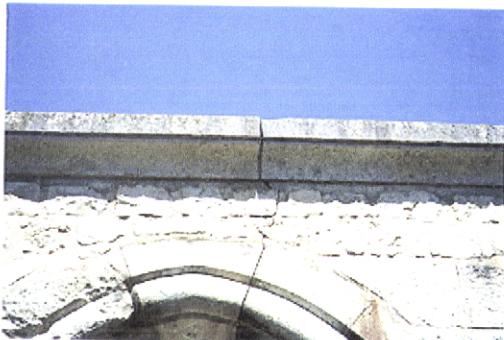
**Foto 107** – Fenda vertical no extradorso da arcaria da galeria do capítulo do claustro.

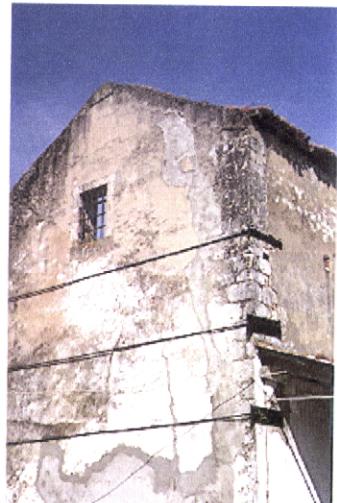
**Foto 108** – Pormenor de uma fenda vertical do alçado norte do dormitório.

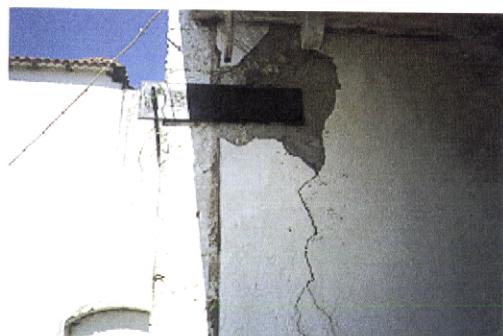
**Foto 109** – Pormenor de uma fenda vertical no alçado poente do dormitório.

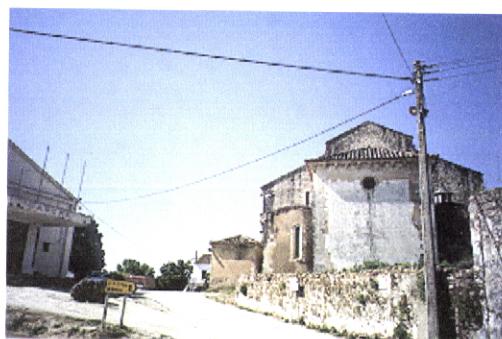
Estas formações generalizadas a quase todo o conjunto edificado aparecem com maior incidência nos alçados sul e nascente da igreja e também no claustro (Fotos 62, 111 e 67). Aceita-se que esta anomalia resulta do processo de dissolução da rocha atrás mencionado, sob o efeito de escorrência intermitente de água<sup>26</sup>. O processo da dissolução e recristalização à superfície da rocha conjuga-se com a captura de partículas sólidas da atmosfera, em especial os hidrocarbonetos, resultantes da combustão inacabada dos automóveis, os quais originam a cor negra. Este processo é tanto mais rápido quanto mais ácidas forem as águas pluviais<sup>27</sup>. Constata-se que nas zonas onde se detectam estas formações encontram-se sujeitas à molhagem intermitente das águas

*Foto 111 – Alçado nascente da igreja.*

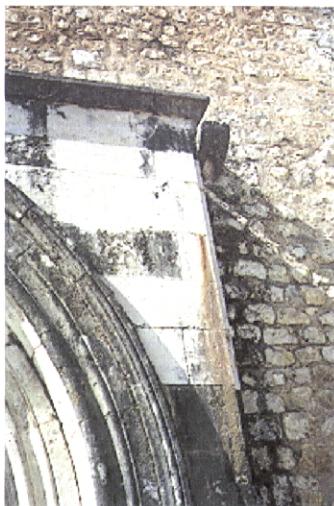
Foram detectadas argamassas desagregadas e lacunas nas juntas da cantaria aparelhada do alfiz da porta principal na igreja, na arcaria adjacente ao alçado sul daquele templo e no claustro (Fotos 100 e 101). No caso do claustro e da arcaria adossada ao alçado sul da igreja aceita-se que este tipo de patologia se deve essencialmente à inexistência de uma superfície impermeabilizante adequada no remate superior da arcaria, permitindo a infiltração da água da chuva no interior da estrutura, que por erosão lavou as argamassas das juntas<sup>14</sup>. No alfiz do portal, esta anomalia terá sido originada pela acção conjunta da chuva e do vento (Des. 42). Admite-se ainda que a qualidade ou aplicação das argamassas nas juntas seja deficiente, permitindo a ocorrência desta anomalia.

**Foto 112** – Pormenor da zona superior do alfiz da porta principal da igreja.

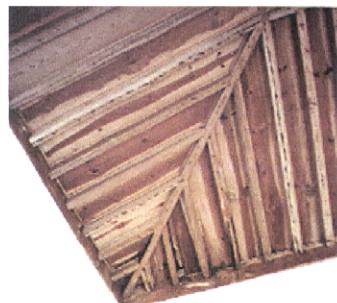
acção dos fungos da espécie *Serpula lacrymans*<sup>30</sup> (Fotos 93 e 113). Pode-se atribuir a causa da instalação desta colónia ao teor elevado de humidade existente resultante do fenómeno de condensação no interior dos edifícios, conjugado com a atmosfera fechada e luminosidade reduzida, que se verifica neste espaços.

**Foto 113** – Pormenor do tecto da casa capitular.

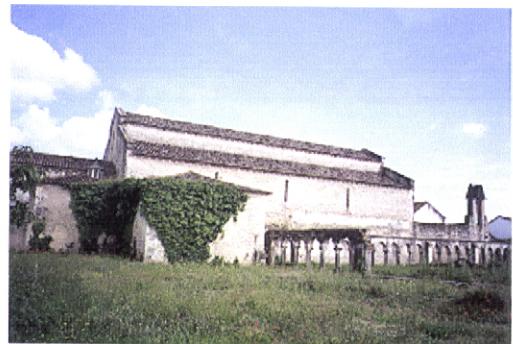
**Foto 115** – Plantas trepadeiras sobre os alçados norte da casa capitular e sacristia.

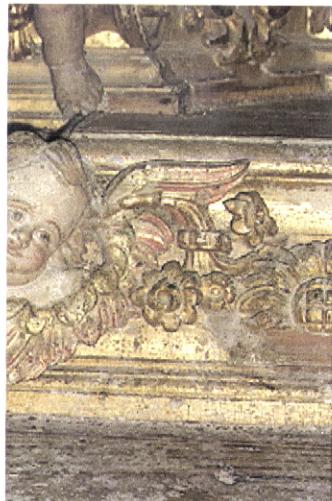
**Foto 116** – Vestígios da presença activa do caruncho no altar em talha situado na nave lateral norte do *templo de fora*.

anomalia pode somente indicar um ataque antigo, no entanto foi também identificado, em certos locais do altares, a acumulação de serrim (pó de tonalidade clara resultante da escavação) que indicia sobre a actividade deste insecto (Foto 116). Crê-se que também os tectos de madeira da igreja e da casa capitular estejam afectados, dada a facilidade de disseminação daquela espécie. Nesta observação macroscópica não foi detectada a presença de térmitas, vulgarmente conhecidas por formiga branca (*Recticulitermes lufugus* R.).

com a humidade na madeira e fazer um tratamento insecticida, é preciso atingir as colónias onde estão alojadas<sup>62</sup>.

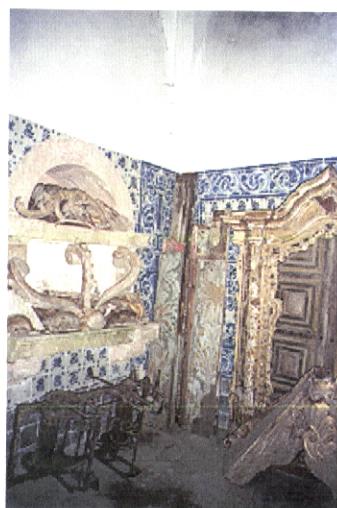
orgânicos e artificiais. Supõe-se que esta situação resulte da acção do vento, mas essencialmente dos transeuntes que aqui despejam desperdícios (Foto 117). Também na sacristia (Foto 118), no corpo das naves da igreja (Fotos 57 e 96) e no espaço de acesso ao trono do altar da capela-mor (Foto 119) foi identificada acumulação de diversos desperdícios entre os quais se encontram utensílios litúrgicos deteriorados, peças de madeira esculpida provavelmente de altares, azulejos em caixotes e a máquina do antigo relógio da torre da igreja. No claustro, encostadas às arcarias dispõem-se peças em cantaria ao longo das galerias, entre as quais se detectam capitais com motivos fitomórficos, caleiras pertencentes ao sistema hidráulico e outros elementos cuja função é de difícil determinação (Foto 120). Neste contexto não se pode deixar de referir a actual utilização do antigo refeitório como espaço de criação de cobaias para o Laboratório Nacional de Investigação Veterinária (Foto 27). Esta ocupação associada às intervenções que lhe foram impostas no intuito de responder às exigências desta nova função descharacterizaram tipológica e construtivamente o edifício. Neste contexto salienta-se o facto de terem sido introduzidos elementos estruturais em betão armado e uma espessa camada de argamassa cimentícia de revestimento (Fotos 28 e 81), desrespeitando e desvirtuando por completo a construção original. Finalmente refira-se o facto do adro da igreja servir como parque de estacionamento, em particular no horário da missa. Esta ocupação para além de ser inadequada retira a dignidade do enquadramento do mosteiro.

**Foto 118** – Ocupação actual da sacristia.

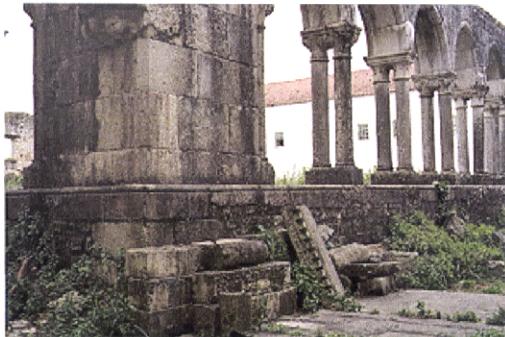
**Foto 120** – Peças em cantaria depositadas na galeria do capítulo.

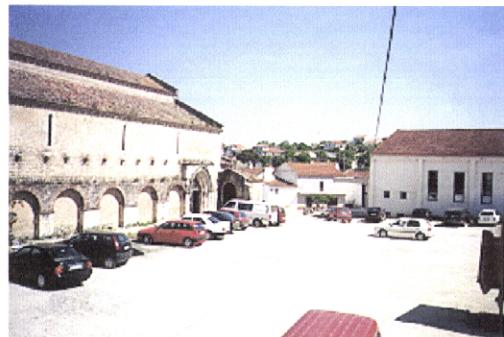
**Foto 121** – Estacionamento indevido no adro da igreja monástica.

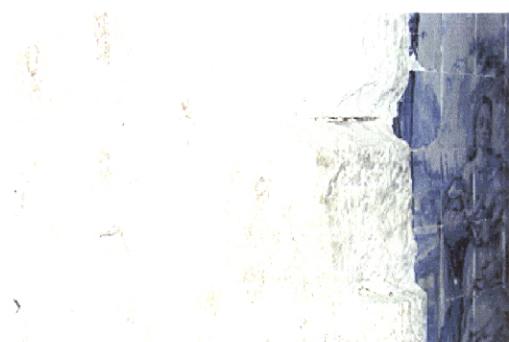
Refira-se a ausência localizada de partes constituintes nas colunas da igreja (Foto 122). Crê-se que esta situação se deve à remoção dos elementos decorativos em talha, que se encontravam anteriormente encastrados naqueles pilares através de elementos metálicos para fixação. Esta operação foi levada a efeito pela DGEMN, que conforme foi anteriormente mencionado retirou grande parte da decoração barroca do interior da igreja. No lavabo situado no claustro encontram-se também faltas de materiais, pedras e elementos escultóricos (Foto 47). Crê-se que o estado em que

**Foto 122** – Pormenor da coluna norte do arco triunfal da capela lateral norte.

actualmente se encontra se deve essencialmente ao vandalismo e pilhagem, prática corrente após a extinção do mosteiro.

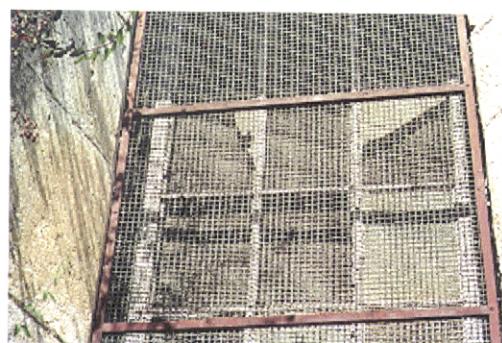
**Foto 123 – Vidros partidos na janela do alçado sul da capela-mor.**

demasiado larga (Foto 123). Esta ineficácia associada ao facto de ser muito inestética, permite propôr a sua remoção e substituição por rede fina de arame galvanizado, já que a inexistência de pombos não justifica aquela presença. Esta medida deverá ser tomada também nas janelas situadas na zona superior (Foto 90). No caso da mancha detectada no alfiz, deverá ser desmontado o bloco de pedra do alfiz com muito cuidado, de modo a remover o perno oxidado no interior da estrutura, substituindo por outro de material inoxidável.

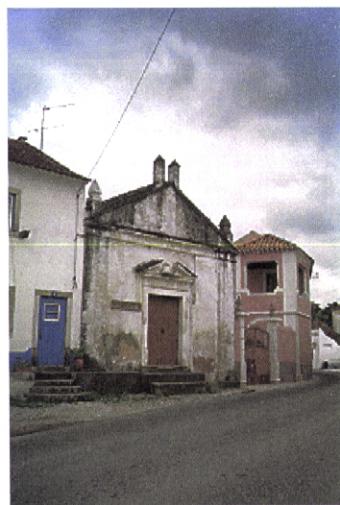
Salienta-se o facto das monjas não se dedicarem aos trabalhos agrícolas por serem demasiado pesados, estando estes serviços entregues aos serviais habitantes da aldeia vizinha. Deste modo julga-se que seria interessante retomar esta estruturação em moldes actuais. Assim, a responsabilidade destes trabalhos agrícolas poderia ser, como outrora, entregue aos habitantes da aldeia, fazendo-os participar activamente no desenvolvimento económico do monumento. Neste enquadramento poderia ainda ser prevista a integração dos objectos actualmente expostos no Museu das Alfaias Agrícolas situado à beira da EN 114-2 na aldeia (Des.3). Este espaço, antiga capela, não oferece condições para a exposição e para a conservação destes instrumentos, que se encontram cobertos de pó e as peças metálicas oxidadas e também não se encontra preparado para acolher visitantes (Fotos 124 e 125).

*Foto 124 – Alçado poente da antiga capela convertida em museu.*

No entanto o facto deste pequeno núcleo museológico existir permite concluir sobre a importância que estes objectos representam para a cultura local, pelo que seria importante a melhoria destas condições através da transferência daquela função para um outro espaço mais adequado localizado no antigo dormitório do mosteiro. Aquele

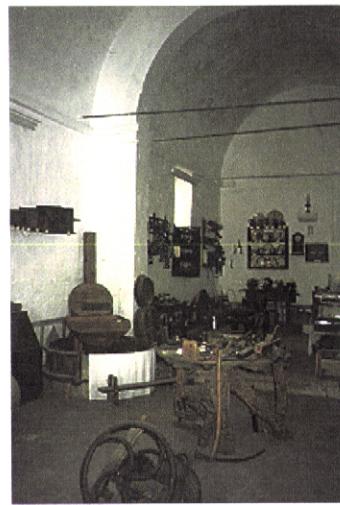
*Foto 125 – Aspecto interior do museu.*

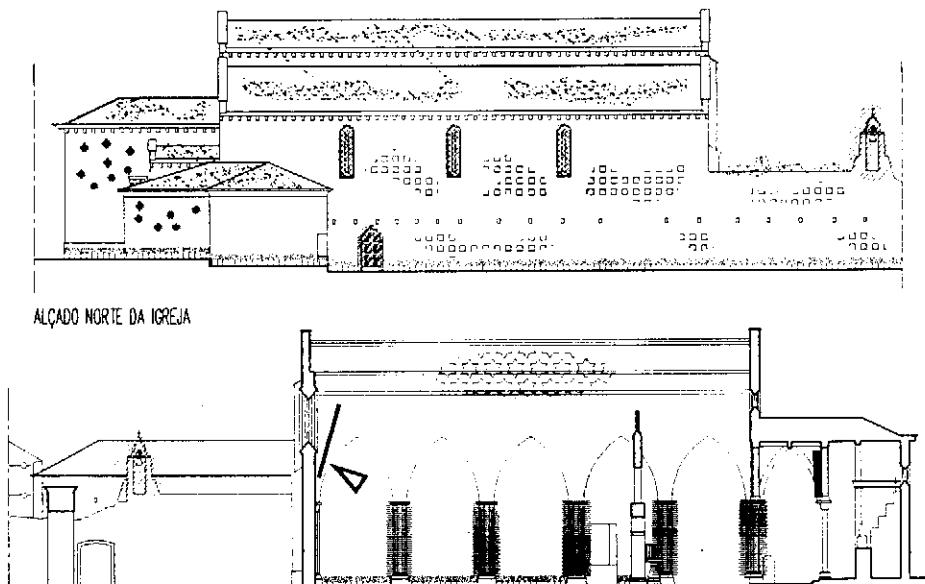
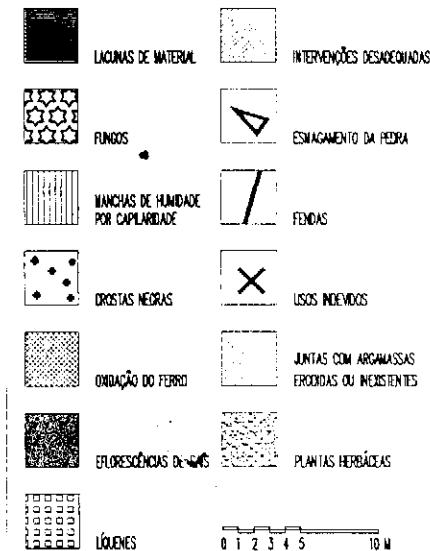
**Des. 27 - Mosteiro de Santa Maria de Almôster. Ficha de inspecção sobre o estado de conservação do monumento. Quadro 1.**

INSPECÇÃO MACROSCÓPICA: ALÇADO NORTE DA IGREJA		ESTADO DE CONSERVAÇÃO						
ELEMENTOS CONSTRUIDOS	MATERIAIS/ PROCESSO CONSTRUTIVO	BOM	SATISFATÓRIO	SOFRIVEL	MEDIocre	MAU	Ruina	PRINCIPAIS PATOLOGIAS
TECTO	madeira/masseira			✗				manchas de humidade
ZONA SUPERIOR DO PARAMENTO	FACE EXTERIOR	alvenaria de pedra s/ reboco			✗			liquenes
	FACE INTERIOR	alvenaria de pedra c/ reboco			✗			argamassa erodida
ZONA INTERMÉDIA DO PARAMENTO	FACE EXTERIOR	alvenaria de pedra s/ reboco			✗			manchas de humidade
	FACE INTERIOR	alvenaria de pedra c/ reboco				✗		liquenes
ZONA INFERIOR DO PARAMENTO	FACE EXTERIOR	alvenaria de pedra s/ reboco			✗			humidades com eflorescências
	FACE INTERIOR	alvenaria de pedra c/ reboco				✗		humidades com eflorescências
PAVIMENTO	EXTERIOR	lápides de sepulturas terra batida					✗	inscrições erodidas vegetação superior
	INTERIOR	lajedo calcâneo tijoleira				✗		humidades com eflorescências
VÃOS DE JANELA		moldura em cantaria caixilharia em metal			✗			oxidação do ferro

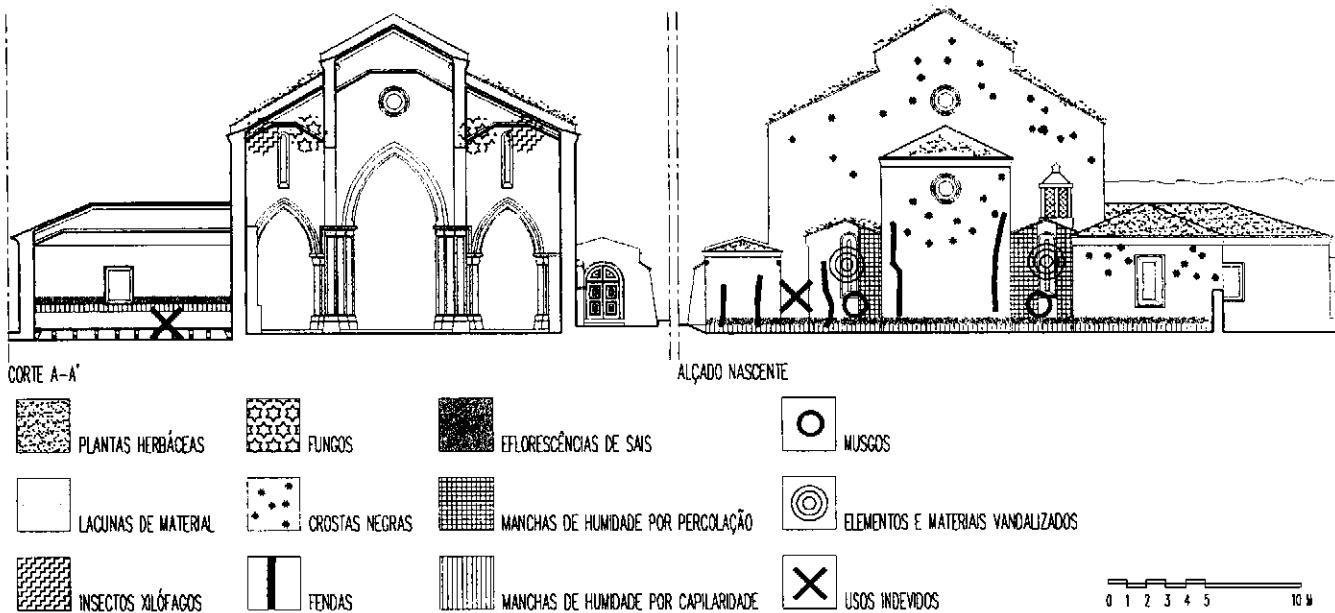
**Des. 28 -** Mosteiro de Santa Maria de Almôster. Ficha de inspecção sobre o estado de conservação do monumento. Quadro 2.

ELEMENTOS CONSTRUÍDOS		MATERIAIS/ PROCESSO CONSTRUTIVO	BOM	SATISFATÓRIO	SOFRIVEL	MÉDIOCRE	MAU	RUÍNA	PRINCIPAIS PATOLOGIAS
TECTO		abóbadas de alvenaria de pedra e tijolo					X		fenda humidades
ZONA SUPERIOR DO PARAMENTO	FACE EXTERIOR	alvenaria de pedra c/ reboco				X			manchas de humidade c/ musgos
ZONA INTERMÉDIA DO PARAMENTO	FACE EXTERIOR	alvenaria de pedra c/ reboco				X			manchas de humidade
ZONA INFERIOR DO PARAMENTO	FACE EXTERIOR	alvenaria de pedra c/ reboco				X			fendas humidades
ZONA INFERIOR DO PARAMENTO	FACE INTERIOR	alvenaria de pedra c/ reboco				X			fendas humidades
PAVIMENTO	EXTERIOR	terra batida					X		vegetação superior resíduos n/ orgânicos
VÃOS DE JANELA		moldura em cantaria caixilharia em metal			X				oxidação do ferro
VÃOS DE PORTA

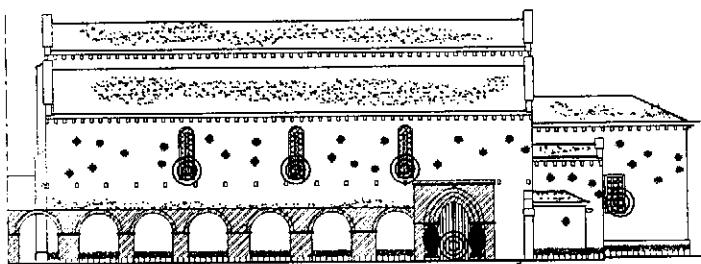
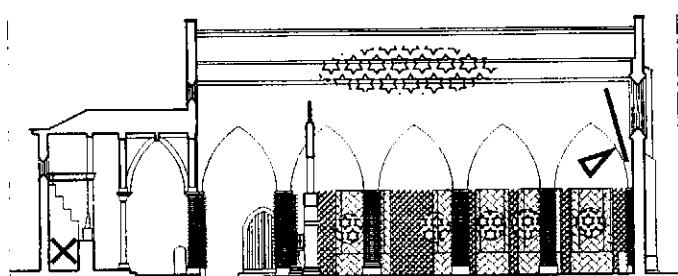
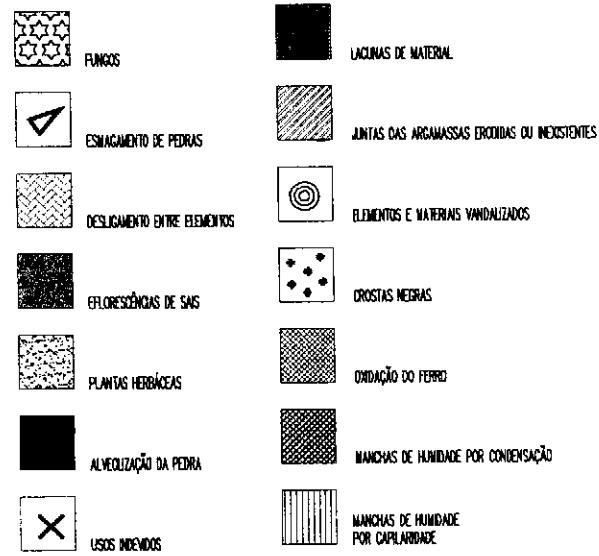
Des. 29 - Mosteiro de Santa Maria de Almôster. Ficha de inspecção sobre o estado de conservação do monumento. Quadro 3.

INSPECÇÃO MACROSCÓPICA: ALÇADO SUL DA IGREJA		BOM	SATISFATÓRIO	SOFRIVEL	MÉDIOCRE	MAU	RUÍNA	PRINCIPAIS PATOLOGIAS
ELEMENTOS CONSTRUÍDOS	MATERIAIS/ PROCESSO CONSTRUTIVO							
TECTO	madeira/masseira						X	podridão e queda de material
ZONA SUPERIOR DO PARAMENTO	FACE EXTERIOR	alvenaria de pedra s/ reboco				X		crostas negras
	FACE INTERIOR	alvenaria de pedra c/ reboco					X	humidade raízes de plantas
ZONA INTERMÉDIA DO PARAMENTO	FACE EXTERIOR	alvenaria de pedra s/ reboco				X		humidades com vegetação
	FACE INTERIOR	alvenaria de pedra c/ reboco					X	humidade s com algas
ZONA INFERIOR DO PARAMENTO	FACE EXTERIOR	alvenaria de pedra s/ reboco				X		manchas de humidade
	FACE INTERIOR	alvenaria de pedra c/ reboco					X	humidades com eflorescências
PAVIMENTO	EXTERIOR	lajedo calcário			X			juntas abertas vegetação superior
	INTERIOR	lajedo calcário tijoleira cerâmica				X		humidades com eflorescências
VÃOS DE JANELA		moldura em cantaria caixilharia em metal				X		oxidação do ferro

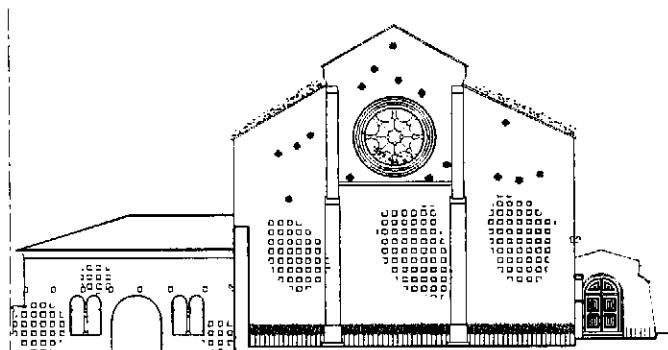
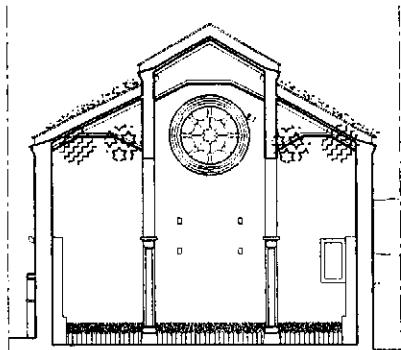
**Des. 30** - Mosteiro de Santa Maria de Almôster. Ficha de inspecção sobre o estado de conservação do monumento. Quadro 4.

CROSTAS NEGRAIS

MANCHAS DE HUMIDADE  
POR CAPILARIDADE

INSPEÇÃO MACROSCÓPICA: ALÇADO POENTE DA IGREJA		ESTADO DE CONSERVAÇÃO							
ELEMENTOS CONSTRUÍDOS		MATERIAIS/ PROCESSO CONSTRUTIVO	BOM	SATISFATÓRIO	SOFRIVEL	MÉDIocre	MAU	Ruina	PRINCIPAIS PATOLOGIAS
TECTO		madeira/masseira			✗				manchas de humidade
ZONA SUPERIOR DO PARAMENTO	FACE EXTERIOR	alvenaria de pedra s/ reboco			✗				crostas negras
	FACE INTERIOR	alvenaria de pedra c/ reboco				✗			manchas de humidade
ZONA INTERMÉDIA DO PARAMENTO	FACE EXTERIOR	alvenaria de pedra s/ reboco			✗				líquenes
	FACE INTERIOR	alvenaria de pedra c/ reboco				✗			manchas de humidade
ZONA INFERIOR DO PARAMENTO	FACE EXTERIOR	alvenaria de pedra s/ reboco			✗				manchas de humidade
	FACE INTERIOR	alvenaria de pedra c/ reboco				✗			humidades com eflorescências
PAVIMENTO	EXTERIOR	terra batida				✗			vegetação superior
	INTERIOR	tijoleira tradicional				✗			humidades com eflorescências
VÃOS DE JANELA		moldura em cantaria caixilharia em metal				✗			sem estanqueidade vegetação superior

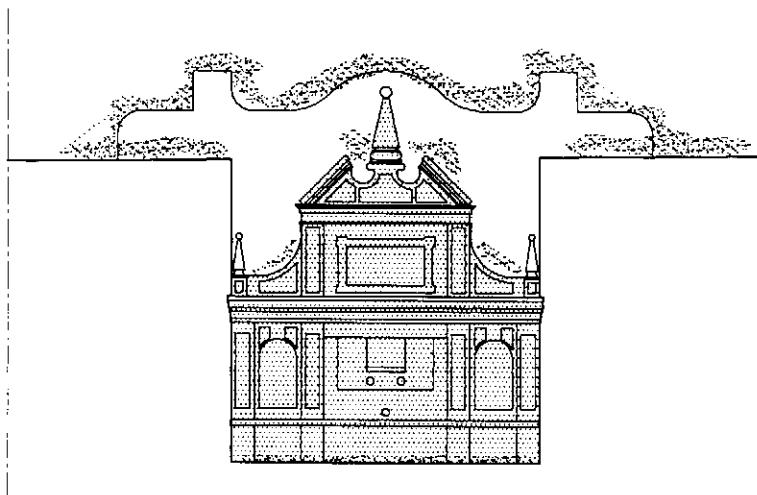
Des. 33 - Mosteiro de Santa Maria de Almôster. Ficha de inspecção sobre o estado de conservação do monumento. Quadro 7.

PLANTAS HERBÁCEAS

LACUNAS DE MATERIAL

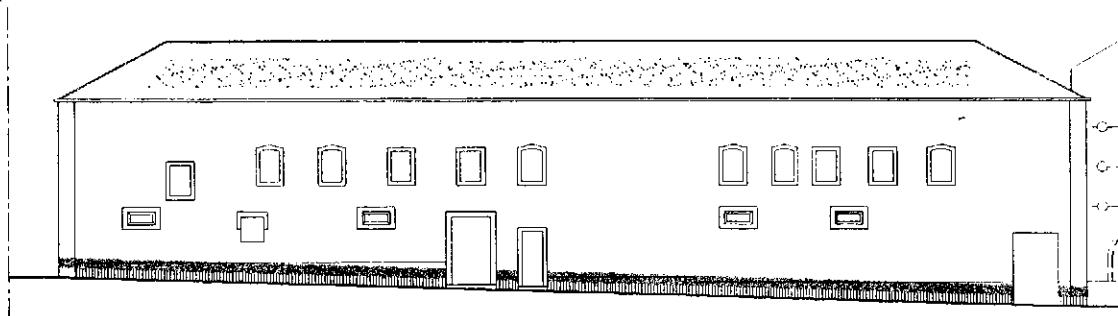
**Des. 34 - Mosteiro de Santa Maria de Almôster. Ficha de inspecção sobre o estado de conservação do monumento. Quadro 8.**

MANCHA DE HUMIDADE POR CAPILARIDADE

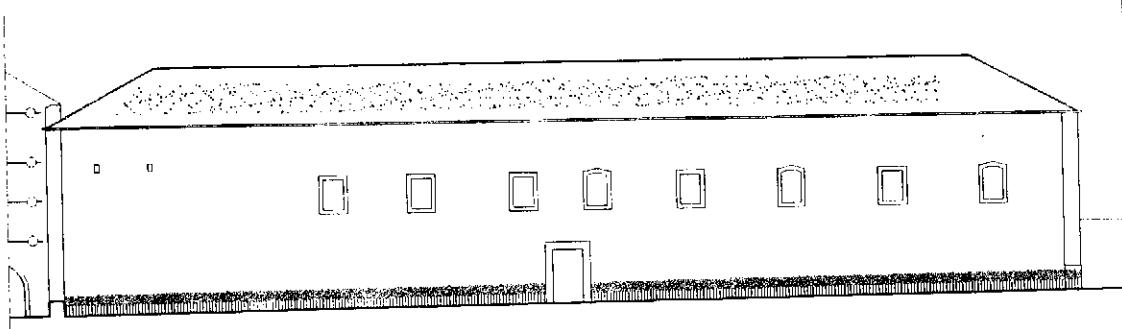
*Des. 36 - Mosteiro de Santa Maria de Almôster. Ficha de inspecção sobre o estado de conservação do monumento. Quadro 10.*

MANCHA DE HUMIDADE POR CAPILARIDADE

ELEMENTOS CONSTRUÍDOS		MATERIAIS/ PROCESSO CONSTRUTIVO	BOM	SATISFATÓRIO	SOFRIVEL	MEDIOCRE	MAU	RUÍNA	PRINCIPAIS PATOLOGIAS
TECTO		cobertura em telha vã	x						
ZONA SUPERIOR DO PARAMENTO	FACE EXTERIOR	alvenaria de pedra e tijolo c/ reboco		x					líquenes
	FACE INTERIOR	alvenaria de pedra e tijolo c/ reboco		x					líquenes
ZONA INTERMÉDIA DO PARAMENTO	FACE EXTERIOR	alvenaria de pedra e tijolo c/ reboco		x					líquenes
	FACE INTERIOR	alvenaria de pedra c/ reboco		x					líquenes
ZONA INFERIOR DO PARAMENTO	FACE EXTERIOR	alvenaria de pedra e tijolo c/ reboco				x			humididades com eflorescências
	FACE INTERIOR	alvenaria de pedra e tijolo c/ reboco				x			humididades com eflorescências
PAVIMENTO	EXTERIOR	terra batida					x		vegetação superior
	INTERIOR	tijoleira				x			humididades com eflorescências
VÃOS DE JANELA		molduras em cantaria caixilharia em madeira	x						
VÃOS DE PORTA		moldura em cantaria entaipado				x			fendas corrigidas com cimento

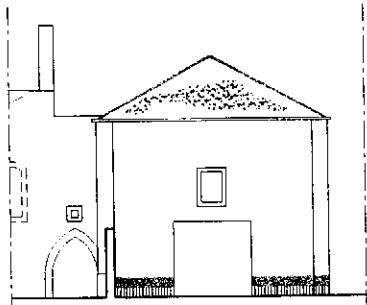
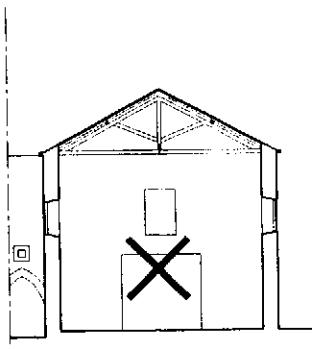
Des. 37 - Mosteiro de Santa Maria de Almôster. Ficha de inspecção sobre o estado de conservação do monumento. Quadro 11.

PLANTAS HERBÁCEAS

MANCHA DE HUMIDADE POR CAPILARIDADE

ELEMENTOS CONSTRUÍDOS		MATERIAIS/ PROCESSO CONSTRUTIVO	BOM	SATISFATÓRIO	SOFRÍVEL	MÉDIOCRE	MAU	RUIÑA	PRINCIPAIS PATOLOGIAS
TECTO		cobertura em telha vâ	X						
ZONA SUPERIOR DO PARAMENTO	FACE EXTERIOR	alvenaria de pedra e tijolo c/ reboco		X					liquenes
ZONA INTERMÉDIA DO PARAMENTO	FACE INTERIOR	alvenaria de pedra e tijolo c/ reboco		X					liquenes
	FACE EXTERIOR	alvenaria de pedra e tijolo c/ reboco		X					liquenes
ZONA INFERIOR DO PARAMENTO	FACE INTERIOR	alvenaria de pedra c/ reboco		X					liquenes
	FACE EXTERIOR	alvenaria de pedra e tijolo c/ reboco				X			humididades com eflorescências
DO PARAMENTO	FACE INTERIOR	alvenaria de pedra e tijolo c/ reboco				X			humididades com eflorescências
PAVIMENTO	EXTERIOR	terra batida					X		vegetação superior
VÃOS DE JANELA	INTERIOR	tijoleira				X			humididades com eflorescências
		moldura em cantaria entalhada	X						
VÃOS DE PORTA		betão armado portão metálico	X

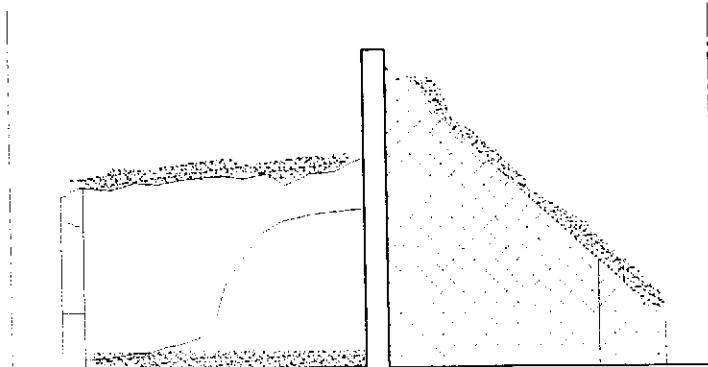
Des. 40 - Mosteiro de Santa Maria de Almôster. Ficha de inspecção sobre o estado de conservação do monumento. Quadro 14.

- PLANTAS HERBÁCEAS
- DESAGUAMENTO ENTRE ELEMENTOS

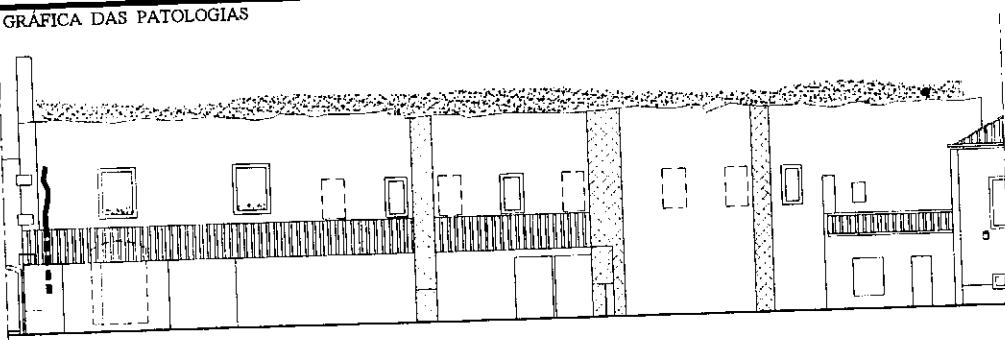
Des. 41 - Mosteiro de Santa Maria de Almôster. Ficha de inspecção sobre o estado de conservação do monumento. Quadro 15.

QUADRO 15 - ESTADO DE CONSERVAÇÃO DO ALÇADO POENTE DO ANTIGO DORMITÓRIO
