# CONSERVAÇÃO E RESTAURO DE AZULEJO: METODOLOGIAS DE INTERVENÇÃO VS INDICADORES DE COMPATIBILIDADE

*Marta Tamagnini Mendes*

Tese apresentada à Universidade de Évora  
para obtenção do Grau de Doutor em Química

ÉVORA, SETEMBRO DE 2015

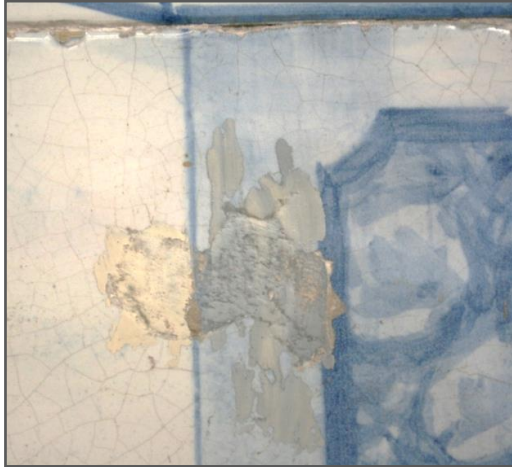
Durante a pesquisa em campo, encontraram-se preenchimentos mal nivelados e cuja reintegração cromática ultrapassa os limites do preenchimento, sobrepondo-se ao vidrado original (Figura 55 e 56).

**Figura 55.** Pormenor de um preenchimento de lacuna não nivelado e com a reintegração cromática pontualmente sobreposta ao vidro original. Parede lateral direita da Igreja das Flamengas, 2012.

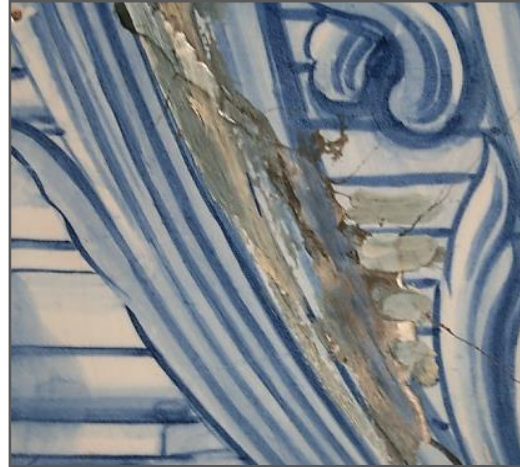
**Figura 56.** Pormenor de reintegração cromática sobre o vidro original. Parede lateral esquerda Igreja das Flamengas, 2012.

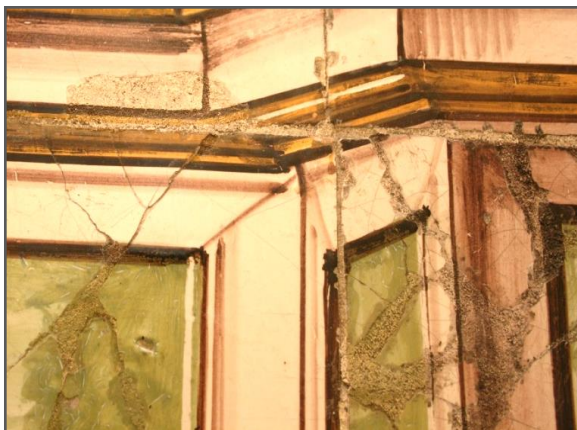
Por vezes o material de preenchimento apresenta a superfície irregular ou rugosa e a reintegração cromática com tonalidade mais escura (Figura 57 a 59). Uma superfície rugosa promove mais facilmente a acumulação de sujidades ou de microorganismos do que uma superfície lisa.

**Figura 57.** Materiais de preenchimento não nivelados conferem uma superfície rugosa. Algumas reintegrações encontram-se sobre o original e verifica-se o escurecimento generalizado das mesmas. Painel de S. Sebastião, Nossa Senhora e Santo António, Igreja e Convento de Santa Marta/ Hospital de Santa Marta, 2012.

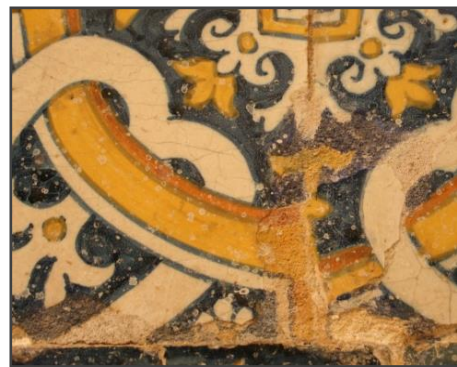
**Figura 58.** Materiais de preenchimento com a superfície rugosa e escurecimento das reintegrações cromáticas. Painel de S. Sebastião, Nossa Senhora e Santo António, Igreja e Convento de Santa Marta/ Hospital de Santa Marta, 2012.

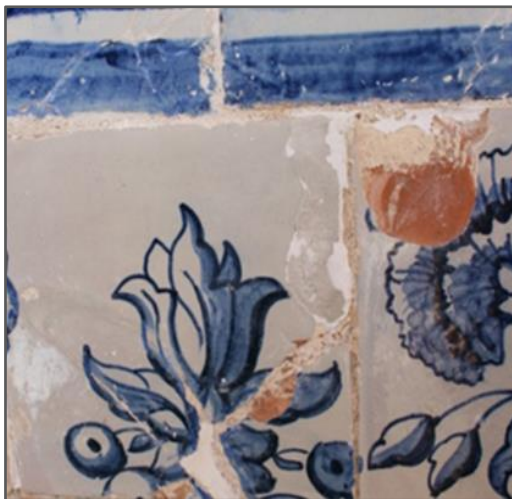
Em algumas situações verificam-se problemas de aderência entre o material de reintegração cromática e os materiais de preenchimento de lacunas (Figura 60 a 62),

**Figura 60.** Material de preenchimento de lacunas e de reintegração cromática em destacamento. Claustro inferior da Igreja e Convento de Santa Marta/ Hospital de Santa Marta, 2012.

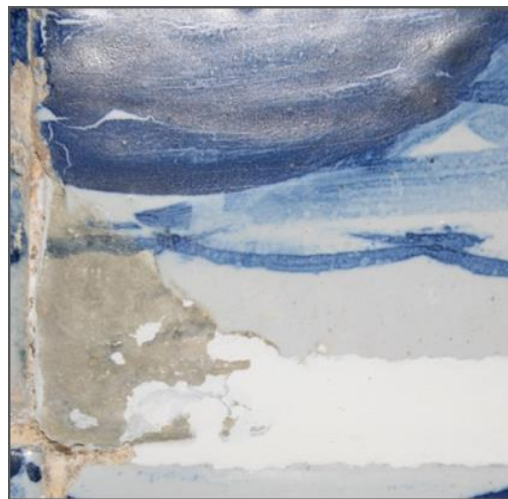
**Figura 61.** Alteração cromática e destacamento quase total da reintegração cromática. Parede lateral esquerda da capela-mor da Igreja da Madre de Deus, 2012.

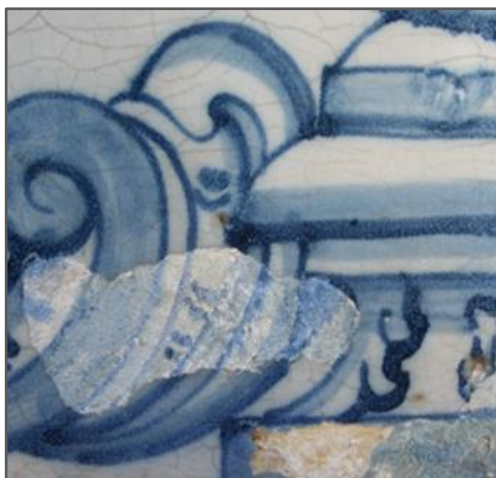
Relativamente à camada de reintegração cromática o que se observa mais frequentemente é a alteração cromática (Figura 63 a 67) quer para uma tonalização mais escura, quer para uma tonalização mais clara. Ressalvamos também a hipótese de a tonalização ser intencionalmente mais clara, apesar de, em nenhum dos casos observados nos parecer que se verifique essa situação.

Figura 63. Alteração cromática da reintegração e destacamento do material de preenchimento de lacunas. Claustro inferior Igreja e Convento de Santa Marta/ Hospital de Santa Marta, 2012.

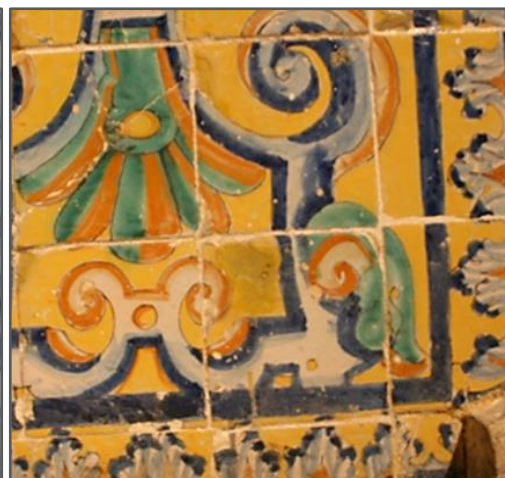
Figura 64. Os materiais de preenchimento encontram-se bem nivelados mas com alteração cromática das reintegrações. Parede lateral esquerda do nártex (Capela de S. Roque), 2012.

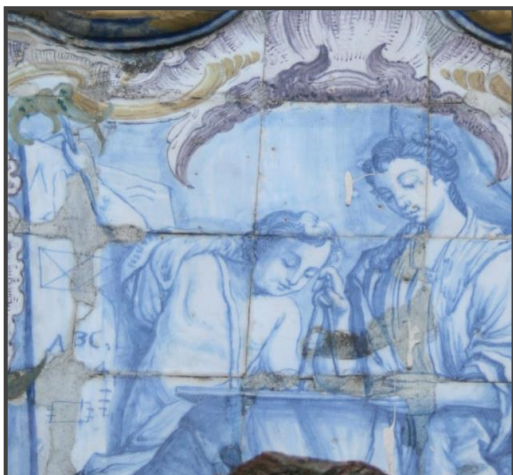
Figura 65. Pormenor de reintegração cromática em que o tom de fundo sofreu alteração, mas as formas continuam bem delineadas, sobre um material de preenchimento aparentemente estável. Quinta dos Azulejos, 2012.

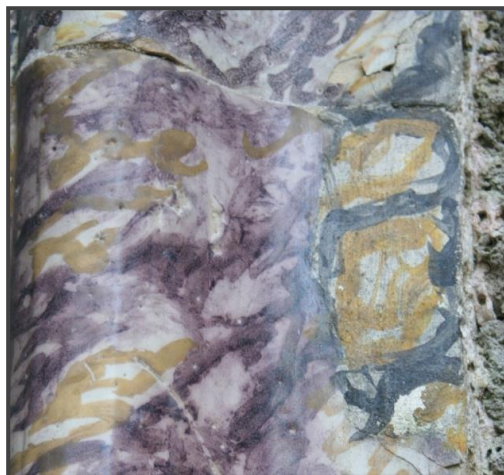
Figura 66. Reintegração cromática alterada sobre um material de preenchimento aparentemente estável. Quinta dos Azulejos, 2012.

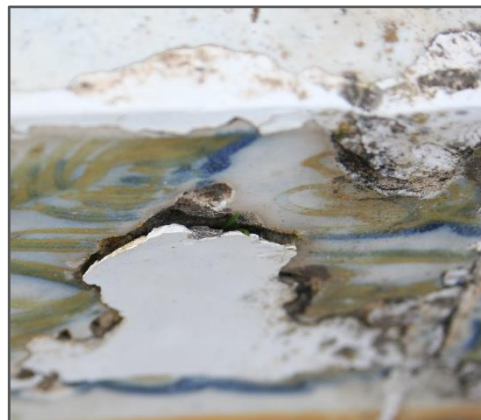
O destacamento dos materiais de preenchimento do substrato é um dos danos mais observados (Figura 68 a 73), por perda de aderência, podendo estar associado, por exemplo, à fissuração do material ou à sua deformação.

**Figura 69.** Pormenor de destacamentos devidos à deformação do material de preenchimento. Canal de Queluz, 2012.

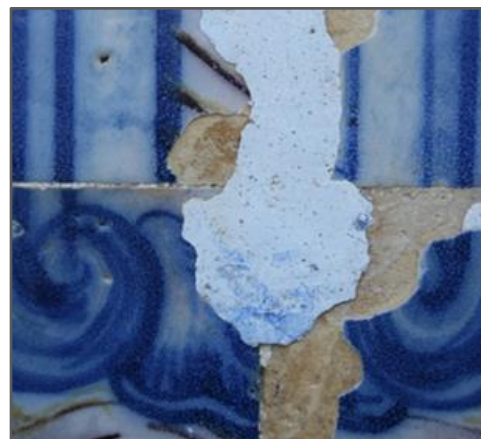
**Figura 71.** Material de preenchimento em destacamento. Quinta dos Azulejos, 2012.

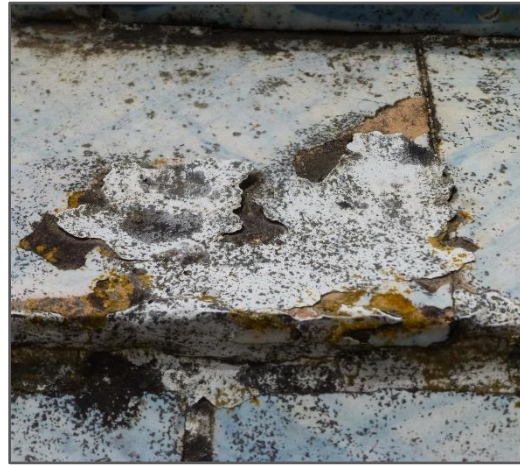
Com alguma frequência, observam-se também exemplos de materiais de preenchimento muito propícios à contaminação biológica, seja por microorganismos como fungos, líquenes, algas ou musgos, seja por plantas superiores, como pode observar-se nas Figura 74 a 78.

**Figura 75. Contaminação biológica dos preenchimentos de lacunas. Canal de Queluz, 2012.**

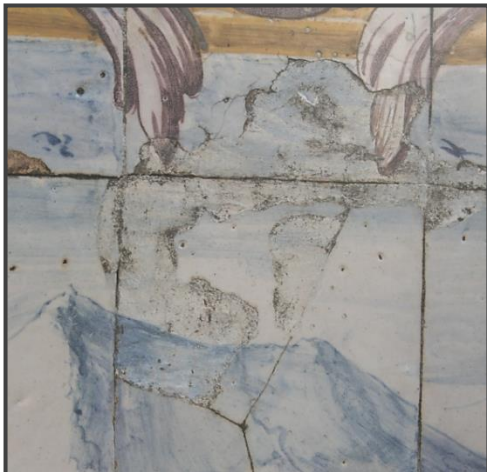
**Figura 76. Preenchimentos de lacuna em razoável estado de conservação mas com presença de microorganismos na zona de união entre o material de preenchimento e o vidro original. Palácio Marquês de Pombal, 2012.**

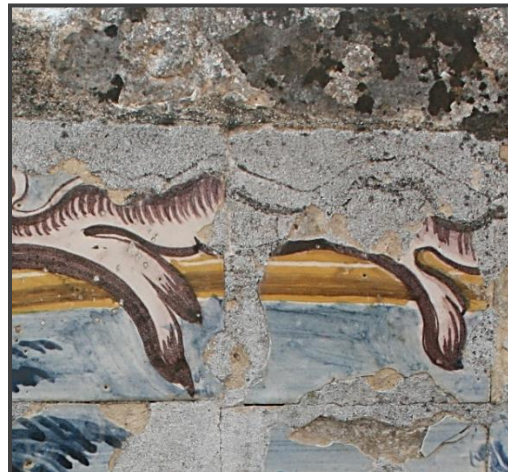
**Figura 77. Material de preenchimento colonizado por infecção biológica. Palácio Marquês de Pombal, 2012.**

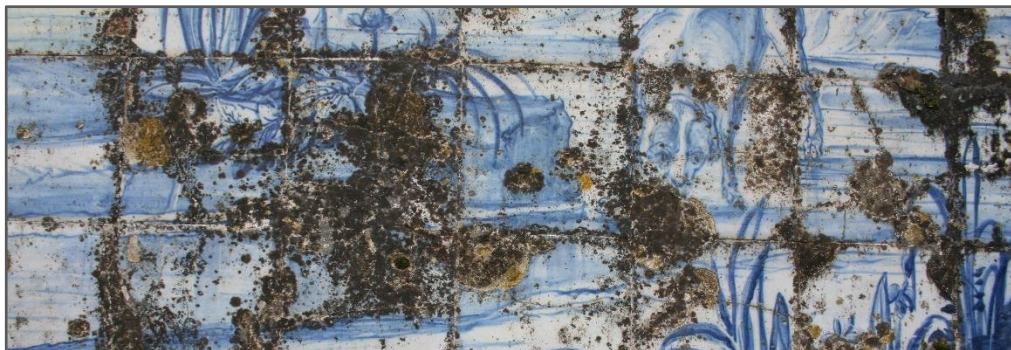
**Figura 78. Biocolonização muito acentuada sobre os materiais utilizados para preenchimento de lacunas. Palácio Nacional de Queluz. Canal dos Azulejos, 2014.**

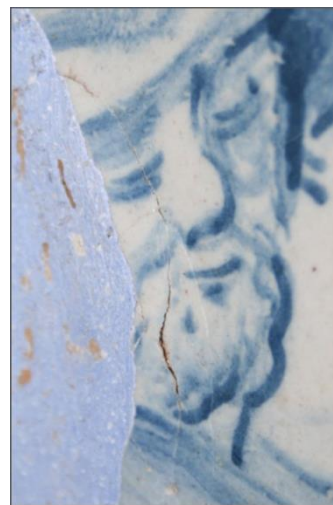
O destacamento de vidrado junto às zonas limítrofes de uma lacuna pode indiciar a presença de tensões provenientes das pastas de preenchimento. Pressupondo-se que a fase de preenchimento de lacunas é antecedida de uma fase de fixação/estabilização dos vidrados que circundam a área de lacuna, qualquer destacamento será posterior à intervenção. Sendo preocupante sobretudo quando o destacamento de vidrado não é acompanhado de uma separação (fratura) entre o material de preenchimento e o vidrado, como é visível nas Figura 79 a 82.

**Figura 79. Destacamentos de vidrado nas áreas adjacentes aos preenchimentos de lacunas. Sala 110, Colégio do Espírito Santo /Universidade de Évora, 2012.**

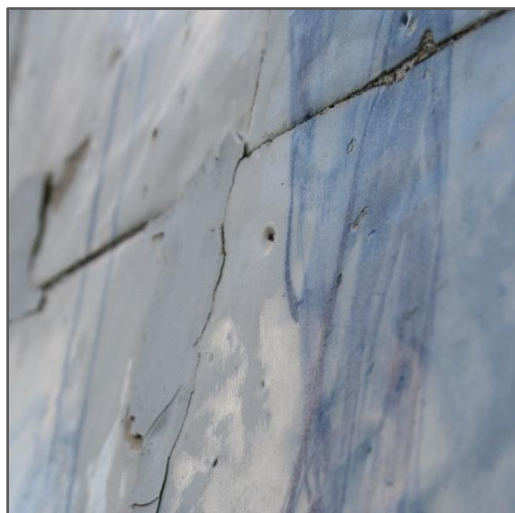
Foi observado um caso em que o vidrado se encontra danificado irreversivelmente devido ao nivelamento de pastas de preenchimento de elevada dureza (Figura 83 e 84).

**Figura 83. Pormenor de perda de brilho do vidrado devido à erosão provocada pelos nivelamentos das pastas de preenchimento. Palácio Nacional de Queluz. Canal dos Azulejos, 2014.**

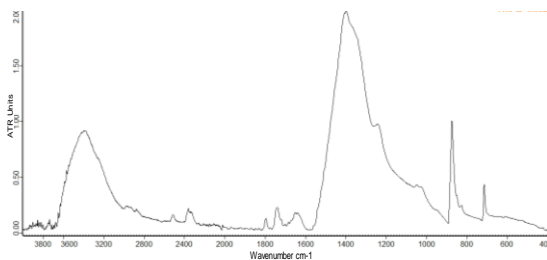
Nas Capelas dos Passos de Elvas a intervenção foi concluída no mês de Março de 2013 e em Junho do mesmo ano, já apresentava sinais evidentes de degradação dos materiais utilizados para a reintegração volumétrica e cromática. Os materiais utilizados para a reintegração de lacunas foram analisados por FT-IR-ATR e os resultados indicam que se trata de uma pasta de preenchimento de cal misturada com um agregado também de origem calcária (pó de pedra), havendo também a possibilidade de possuir componentes de origem orgânica, muito provavelmente uma resina sintética (Figura 85). No entanto, seria necessário recorrer a outras

Figura 86. Espectro FT-IR-ATR de uma amostra de pasta de preenchimento de uma das Capelas dos Passos (André Gonçalves) de Elvas.

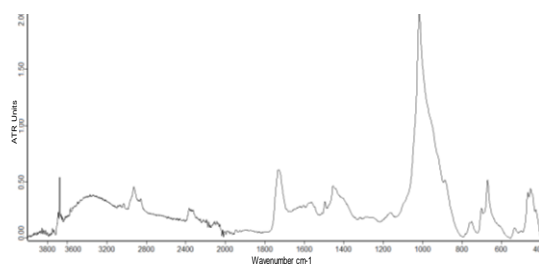
Figura 85. Espectro FT-IR-ATR de uma amostra de pasta de preenchimento do Canal dos Azulejos, Palácio de Queluz.

cm<sup>-1</sup> que correspondem a alongamentos C-O) [204]. Os espectros obtidos corroboram uma informação oral de um conservador-restaurador que pertenceu à equipa de intervenção no Canal dos Azulejos do Palácio de Queluz e que indicava a utilização de uma resina poliéster.

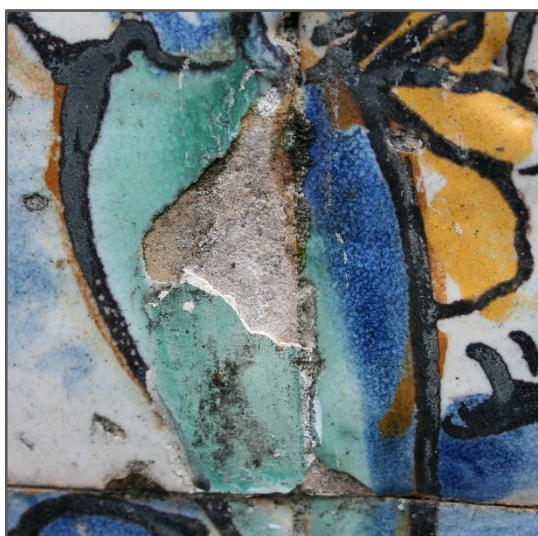
O dano mais observado foi o destacamento parcial da pasta de preenchimento do substrato, transversal a todos os tipos de materiais empregues (Figura 87 e 91). A biocolonização das pastas de preenchimento foi o segundo dano mais observado, não se encontrando também uma relação entre os materiais utilizados e a maior ou menor contaminação por microorganismos (Figura 87 a 89). A presença de pequenas fissuras e fraturas é também comum a todas as pastas de preenchimento (Figura 89 e 93). A desagregação ou pulverulência apenas se verifica em casos pontuais (Figura 91) e a presença de sais, foi apenas identificada num dos casos (Figura 92).

**Figura 87. Destacamento parcial da pasta de preenchimento. Palácio Marqueses de Fronteira, 2014.**

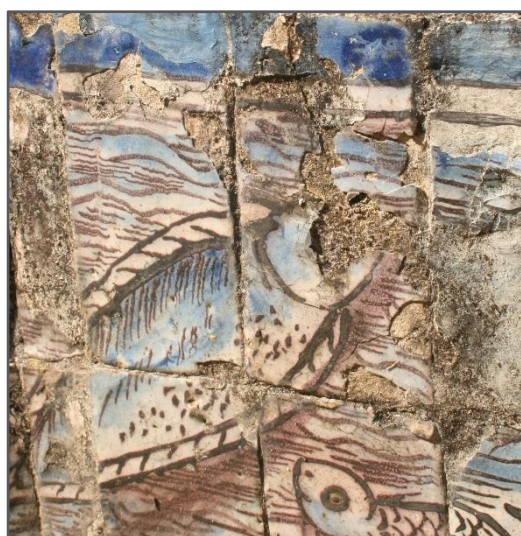
**Figura 88. Destacamentos parciais e totais da pasta de preenchimento. Palácio Marqueses de Fronteira, 2014.**

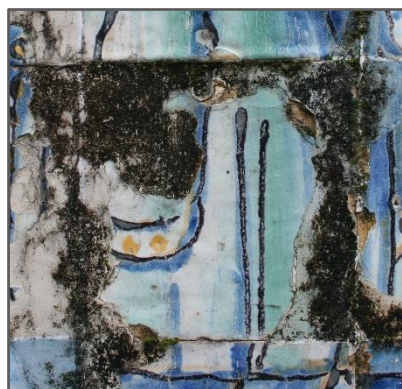
**Figura 89. Biocolonização das pastas de preenchimento. Palácio Marqueses de Fronteira, 2014.**

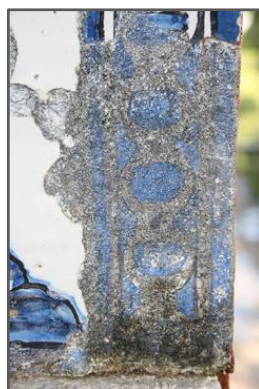
**Figura 90. Biocolonização das pastas de preenchimento. Palácio Marqueses de Fronteira, 2014.**

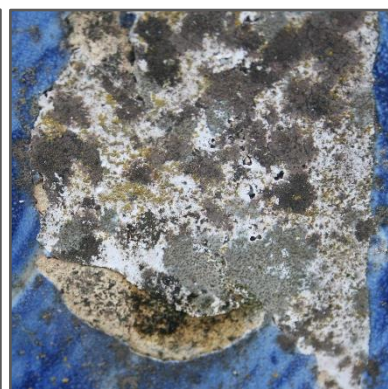
**Figura 91. Biocolonização das pastas de preenchimento. Palácio Nacional de Queluz. Canal dos Azulejos, 2014.**

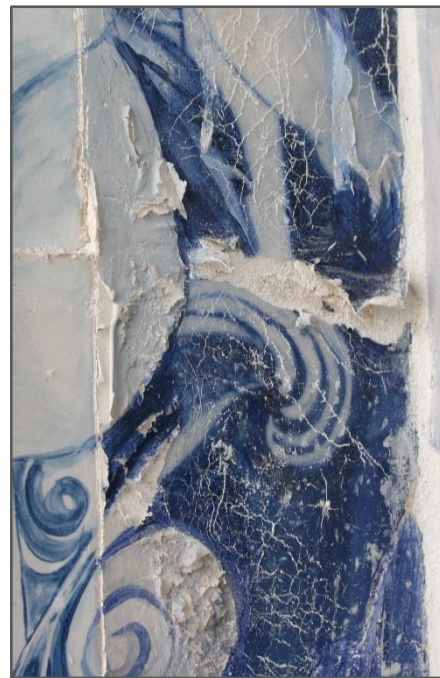
**Figura 92.** Presença de sais solúveis sobre os vidrados e pastas de preenchimento, provocando a sua desagregação e pulverulência e destacamento da camada de reintegração cromática da pasta de preenchimento. Capelas dos Passos de Elvas, 2013.

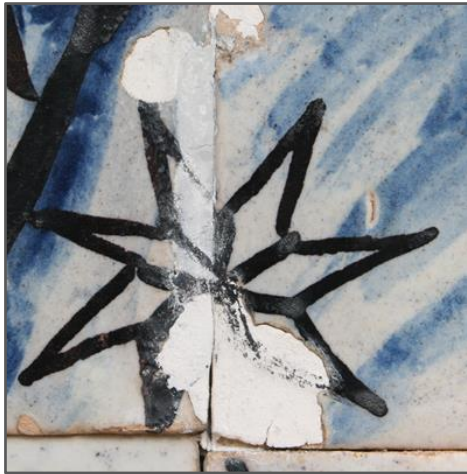
A reintegração cromática foi realizada maioritariamente com tintas acrílicas e a alteração que se observa, de uma forma muito generalizada, é a alteração cromática, apresentando os tons mais ou menos esbatidos e verificando-se pontualmente o seu destacamento da pasta de preenchimento (Figura 94 e 98).

**Figura 94. Reintegração cromática apresentando os tons esbatidos. Palácio Marqueses de Fronteira, 2014.**

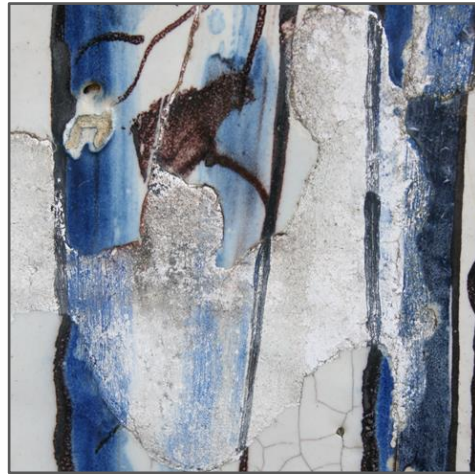
**Figura 95. Reintegração cromática apresentando os tons esbatidos. Palácio Marqueses de Fronteira, 2014.**

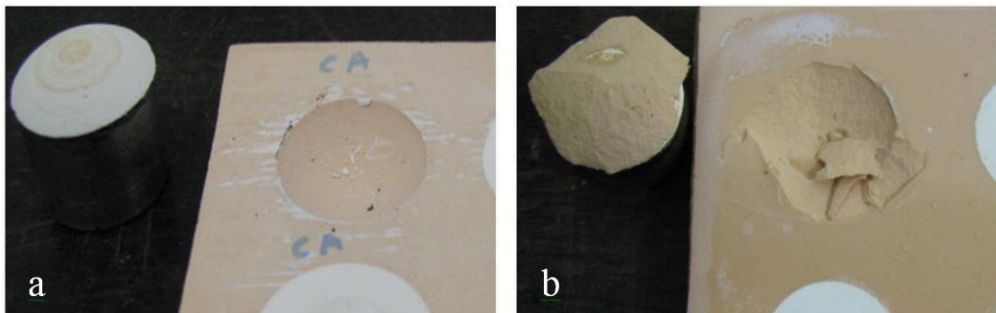
Através dos ensaios de resistência ao arrancamento foi possível observar que as pastas de preenchimento orgânicas apresentam uma adesão tão elevada ao substrato que a rutura é, por vezes, coesiva no substrato e não na zona de interface (Figura 108).

**Figura 108. Tipos de rutura ao ensaio de arrancamento: a) rutura adesiva pela interface; b) rutura coesiva pela chacota.**

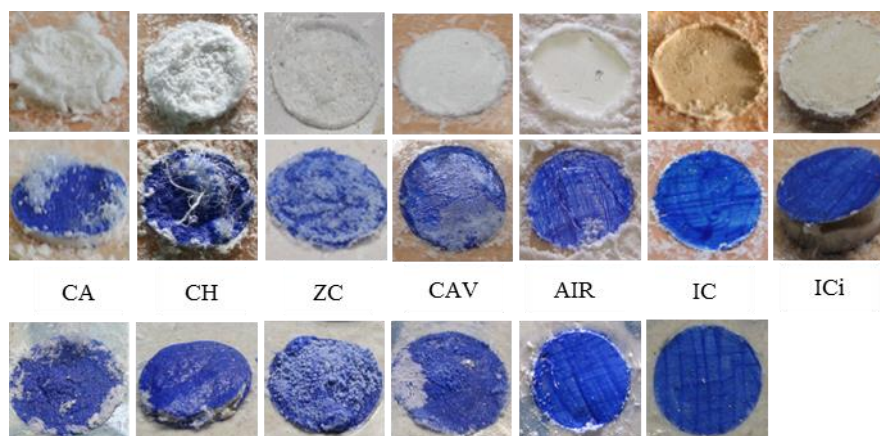
Depois de as amostras serem submetidas aos ensaios de envelhecimento em solução salina saturada, aos ciclos de UV-Temp-RH e de envelhecimento natural, foram registadas as alterações observadas, que se apresentam resumidas na Tabela 16. Na Figura 109 são visíveis os danos presentes nas diferentes amostras após o envelhecimento salino.

**Figura 109.** Amostras de pastas de preenchimento submetidas ao ensaio de envelhecimento em solução salina saturada. Em cima encontram-se as amostras de pasta de preenchimento aplicadas sobre a cerâmica de referência; ao centro as amostras de pasta de preenchimentos com as duas camadas subsequentes: reintegração cromática e proteção final e, em baixo, as mesmas amostras aplicadas sobre azulejo original.

As amostras nas quais foram aplicadas as camadas de reintegração cromática e de proteção final apresentam uma redução na formação de eflorescências e um melhor estado de conservação no geral. A presença de uma camada intermédia de *Paraloid*<sup>®</sup> B72 entre a pasta de preenchimento à base de resina epóxida, *Icosit*<sup>®</sup> K101 e a cerâmica de referência (ICi) levou ao destacamento integral da pasta de preenchimento do substrato. No provete apresentado na Figura 97 d, preparado com a amostra CAV, sujeita ao ensaio de envelhecimento salino, foi observada a cristalização de sais na zona de interface entre a cerâmica e a pasta de preenchimento, levando à sua rutura (Figura 110).

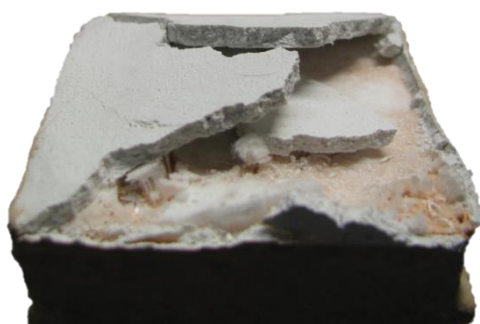
**Figura 110.** Amostra de CAV sujeita ao ensaio de envelhecimento salino.

CAV, quando submetidas aos ensaios de envelhecimento salino, o caráter hidrofóbico da resina vinílica força a cristalização de sais na zona de interface, provocando o seu colapso e conseqüente destacamento do substrato cerâmico, como ilustrado na Figura 110.

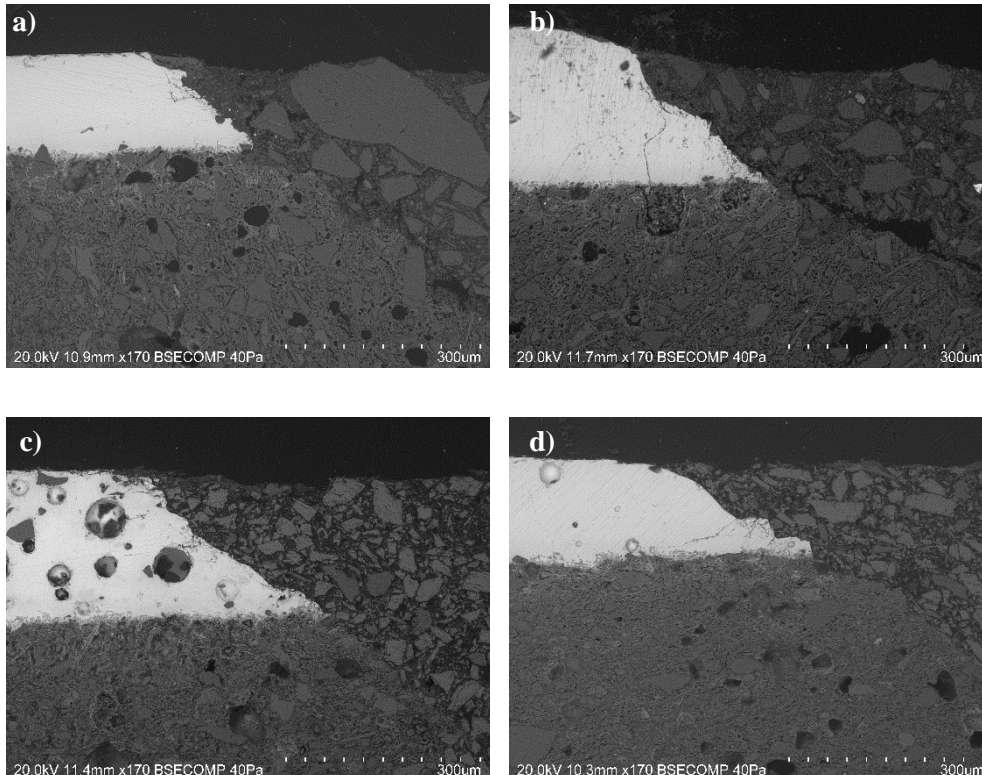
Na Figura 111 apresentam-se imagens de SEM das amostras de cal aérea e de resina epóxida, antes e depois dos ciclos de envelhecimento de UV-Temp-HR, nas quais não são visíveis grandes alterações. No entanto, a amostra de CA parece destacada do corpo cerâmico depois do envelhecimento, enquanto a ligação à cerâmica da amostra IC parece estável.

**Figura 111. Imagem de SEM, em modo de electrões retrodifundidos, das amostras de cal aérea (CA) a) antes e b) depois do envelhecimento artificial acelerado; de resina epóxida (IC) c) antes e d) depois do envelhecimento artificial acelerado.**

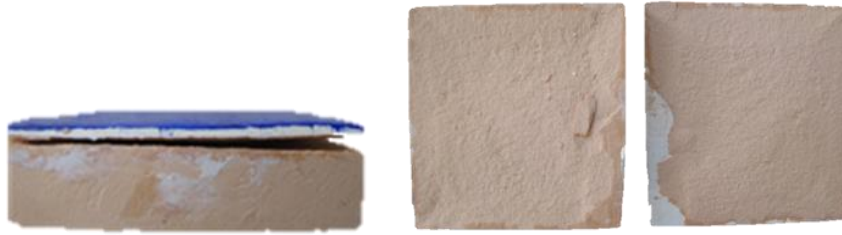
As amostras de poliéster foram sofrendo alguma retração durante a cura e o subsequente envelhecimento contribuiu para agravar mais os sinais de danos observados. Registraram-se deformações da pasta de preenchimento que conduziram à rutura coesiva no substrato cerâmico, permanecendo, no entanto, a aderência entre a mesma e o substrato, completamente intacta, como se pode observar na Figura 112.

**Figura 112.** Amostra AIR depois de sujeita ao envelhecimento artificial acelerado. A pasta de preenchimento destacou-se do corpo cerâmico devido à retracção da pasta, levando à rutura da cerâmica devido à forte aderência entre a pasta de preenchimento e o substrato.

Seguindo a referida metodologia [3] procurou-se identificar as propriedades dos materiais de preenchimento que possam servir como indicadores para a avaliação da sua *compatibilidade*. Por exemplo, a pasta de poliéster (AIR) revelou uma retração elevada, destacando do substrato e ainda induzindo danos adicionais depois de submetidas aos envelhecimentos artificiais acelerados (Figura 113 e 114). Apesar do parâmetro *retração* não ter sido incluído neste protocolo de pesquisa, os resultados sugerem que o deva ser em estudos posteriores, pois indicam que os revestimentos azulejares que tenham sido tratados com pastas deste tipo possam ser seriamente afetados.
