**Universidade de Évora - Escola de Artes**

Dissertação

**Arquitectura Vernacular da Cidade Velha - Casos de Estudo**

Évora 2019

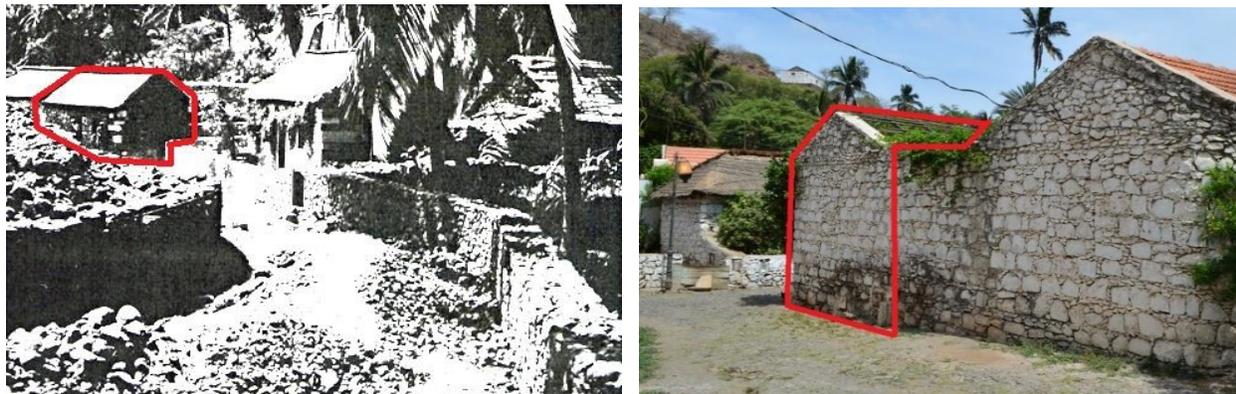
Outro exemplo de alterações é a parcela B4 (Figura 138), é a única da rua de Banana em que a laje maciça em betão armado substituiu a cobertura em colmo.

**Figura 138.** Parcela B4, da rua da Banana, antes e depois da sua alteração e ampliação.  
Fonte: Arquivo Histórico Nacional de Cabo Verde (fotografia à esquerda).

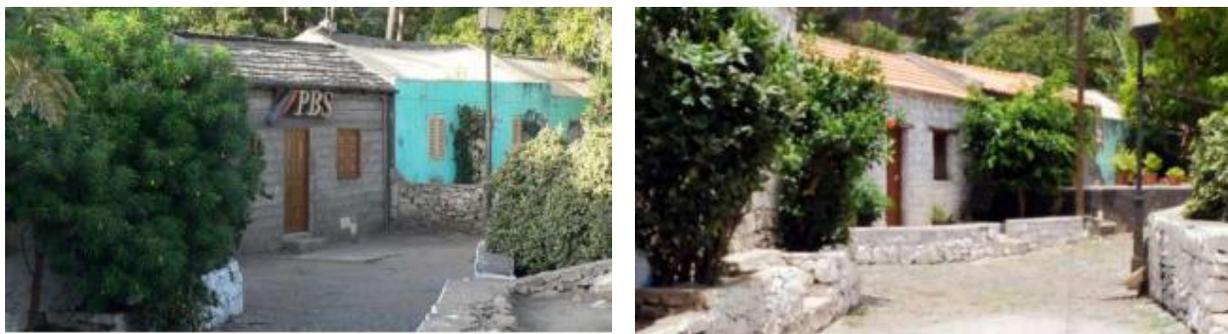
No que concerne aos blocos de cimento, embora não seja visível a sua utilização, nas casas principais de casos de estudo, os moradores certificaram que este tem sido empregue nas reconstruções das mesmas, e, foram revestidos com pedras basálticas nas fachadas, Figura 140.

**Figura 140.** Parcela **B3** construído com blocos de cimento revestido em pedra basáltica.  
Fonte: adquirida na Curadoria da Cidade Velha.

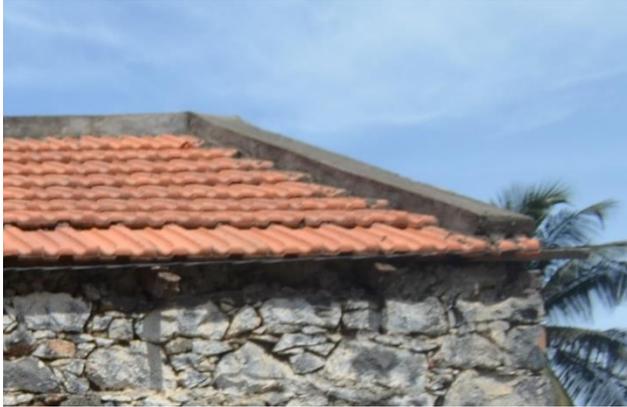
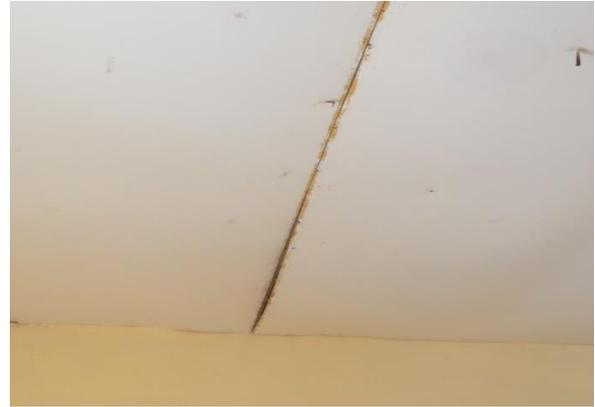
Em relação aos revestimentos de tetos, verificou-se que a maioria prefere não ter nenhum revestimento por baixo das coberturas. Somente alguns inquiridos, explicam que, devido ao desconforto do ponto vista térmico e à falta de isolamento no interior das habitações, por baixo das coberturas, houve a necessidade de criar tetos falsos improvisados, com placas de aglomerado de fibras de madeira, para resolver o problema do sobreaquecimento, Figura 141.

Contudo, esta técnica poderá ser desvantajosa se não for considerado o microclima local, (sobretudo no ambiente interior) onde vai ser aplicado, ou ainda, os espaços de ventilação natural por baixo das coberturas.

**Figura 141.** Cobertura sem ventilação e consecutiva deformação de teto.

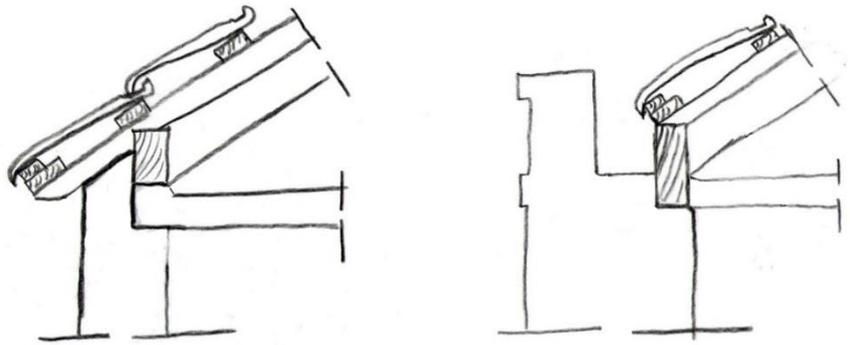
Infelizmente, essas modificações das bordas da cobertura não são adequadas para uma de palha tradicional, como na construção vernacular de época. Como resultado, surgiram duas transformações da estrutura da cobertura: Tipo 1 e Tipo 2 (Figura 143).

**Figura 143.** Cobertura com e sem beiral - tipo 1 (à esquerda) ; tipo 2 (à direita);

Comparativamente, a cobertura construída com beiral (tipo 1), mais próximo do modelo tradicional, atende ao objectivo de:

- evitar que a água da chuva escorra sobre a fachada ou para o interior das casas, consecutivamente, através das paredes;
- permitir que aumente, e muito, a vida útil das paredes e revestimentos externos;
- permitir que a alvenaria fique menos exposta à insolação directa, o que aumenta o calor desnecessário dentro do ambiente interno, evitando que a pintura ou revestimento externo se estraguem por excesso de insolação;
- permitir que a estrutura proteja a parede de receber a humidade da chuva.

- haja possibilidades de agravamentos ou prejuízos nas construções devido à infiltração das chuvas, sobretudo se a estrutura ficar mal construída.
