## ANEXOS

LEVANTAMENTO DAS FACHADAS EM AZULEJO NA ÁREA CLASSIFICADA PELA UNESCO COMO PATRIMÓNIO MUNDIAL.

FICHAS DE ANÁLISE DAS FACHADAS DOS EDIFÍCIOS DA FRENTE URBANA RIBEIRA/BARREDO.

Levantamento efectuado por Antónia Nolas Agosto 2001. Faz parte integrante da monografia: O Azulejo e a Imagem Urbana no "Centro Histórico" do Porto. Patologia e Propostas de Conservação

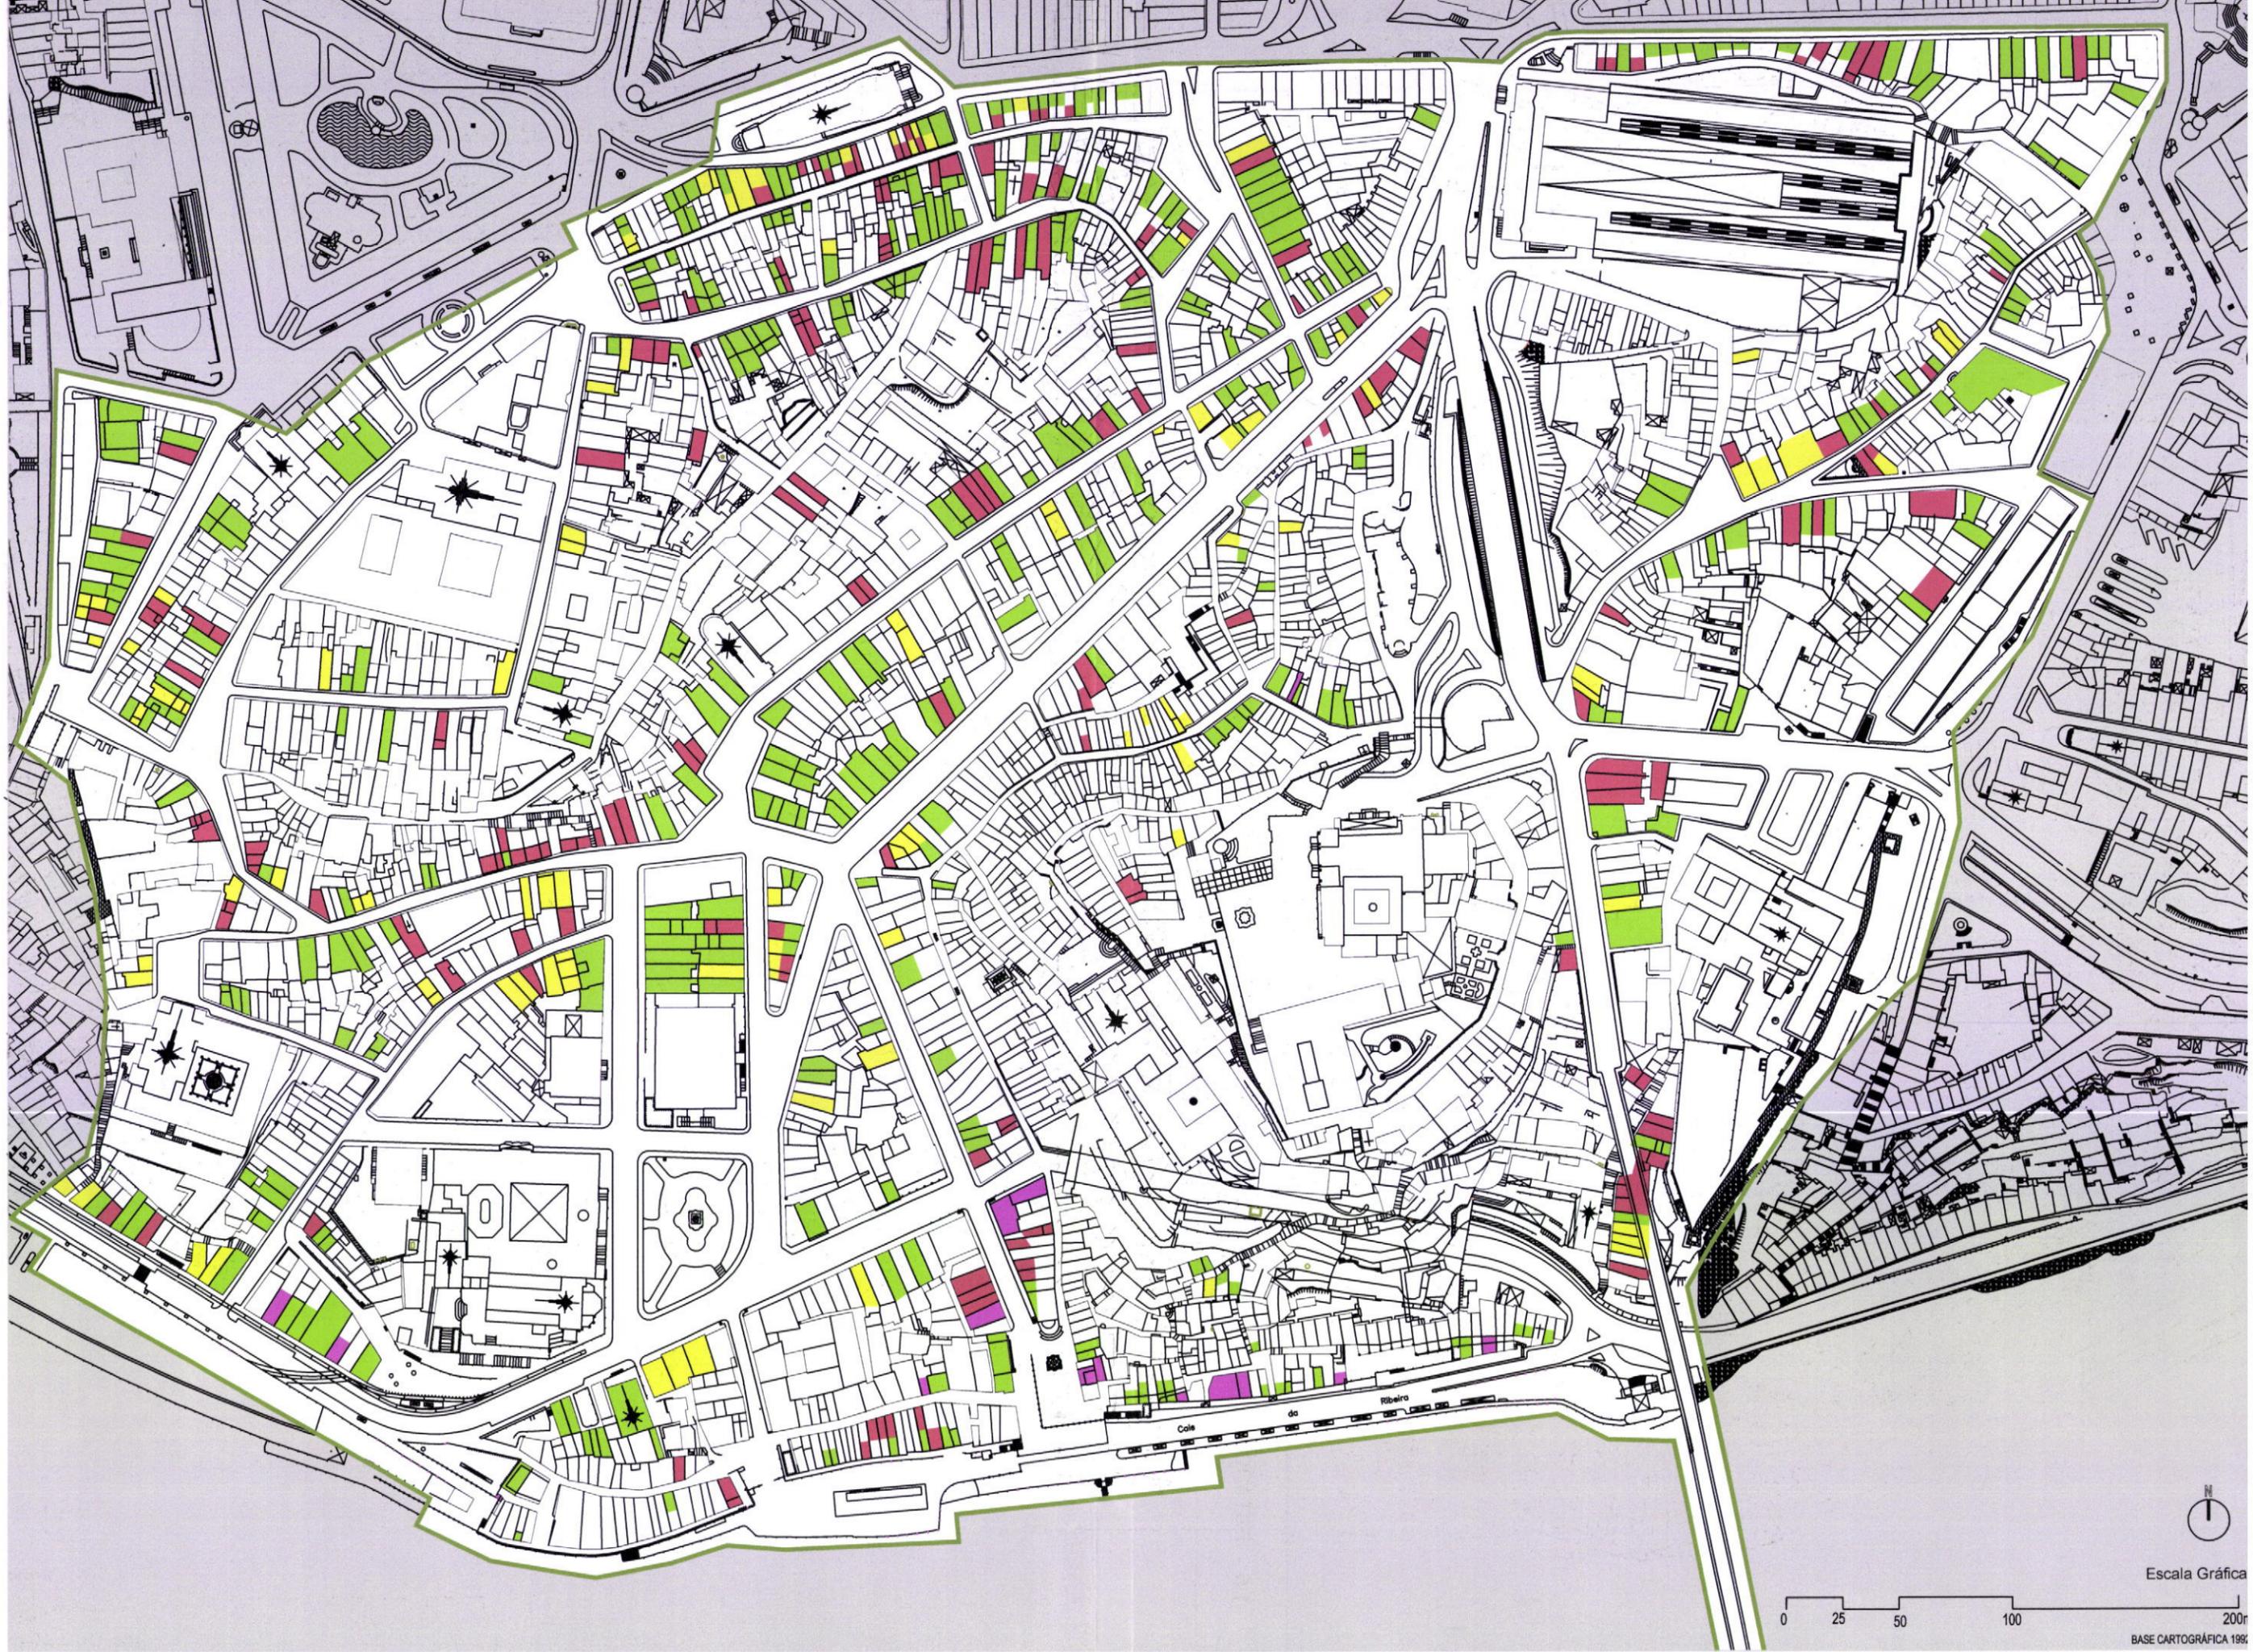
ESTADO DE CONSERVAÇÃO DO REVESTIMENTO DA FACHADA A AZULEJO NO "CENTRO HISTÓRICO" DO PORTO. .... 1.5

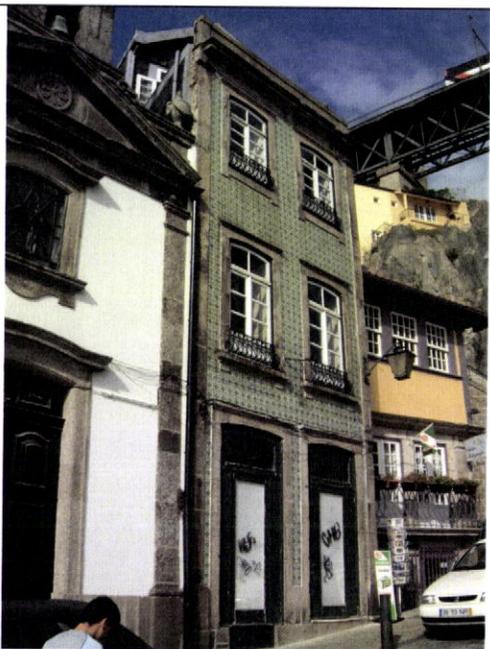
Fotografia do Alçado

Abril 2007 - Actualmente evidência sinais de abandono e rápida degradação. Parece estar devoluto apesar de exibir um cartaz de uma empresa conhecida de recuperação (Ludgero de Castro)

A colocação dos azulejos para revestimento integral da fachada, não obedece a nenhum critério específico de composição, existindo muitos azulejos cortados que servem de fecho.

Não existe cercadura, nem outros elementos de remate do revestimento cerâmico com as cantarias dos vãos e dos cunhais em granito.

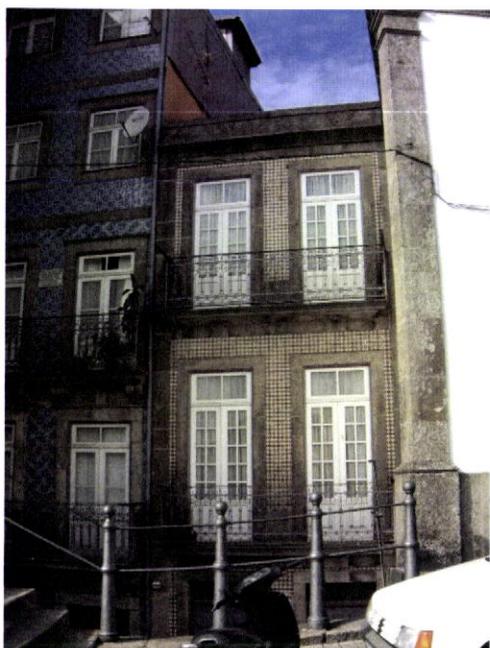
Fotografia do Alçado

Abril 2007 – O facto deste edifício se encontrar aparentemente devoluto, facilita a sua rápida degradação. O facto de existir uma placa de identificação de uma empresa de recuperação na fachada principal (e nas traseiras), de grandes dimensões e colocada de forma arbitrária e uma outra que parece ser um aviso de obras, torna ainda mais evidente a falta de cuidado e o desprezo por este edifício nitidamente abandonado. Quanto às obras na cobertura, elas existiram mas de uma forma provisória, tendo sido colocada uma chapa zincada pintada à cor da telha e uma outra chapa ondulada plástica a substituir um lanternim em vidro que existia para a caixa de escadas.

A colocação dos azulejos para revestimento integral da fachada, não obedece a nenhum critério específico de composição, existindo muitos azulejos cortados que servem de fecho.

Não existe cercadura, nem outros elementos de remate do revestimento cerâmico com as cantarias dos vãos e dos cunhais em granito. Tipo de azulejo liso :módulo/padrão.

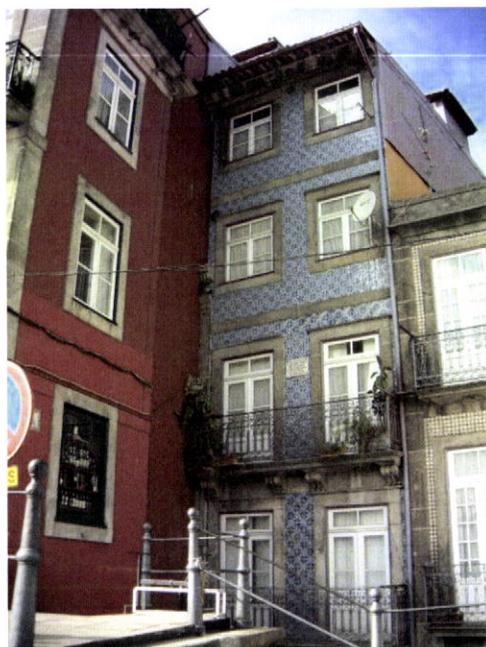
Fotografia do Alçado

Abril 2007 – O edifício apresenta-se com aspecto de abandonado, apesar de parecer ter alguma utilização ainda nos pisos superiores. No entanto a porta principal de acesso encontra-se degradada e muito suja.

A colocação dos azulejos para revestimento integral da fachada, não obedece a nenhum critério específico de composição, existindo muitos azulejos cortados que servem de fecho.

Não existe cercadura, nem outros elementos de remate do revestimento cerâmico com as cantarias dos vãos e dos cunhais em granito.

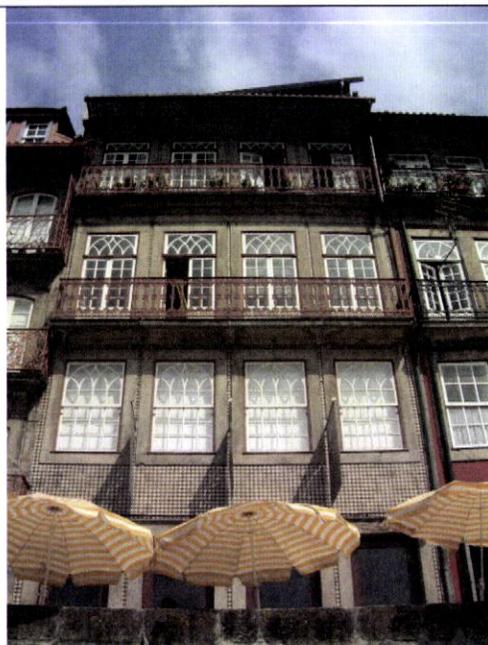
Fotografia do Alçado

A colocação dos azulejos para revestimento integral da fachada, não obedece a nenhum critério específico de composição, existindo muitos azulejos cortados que servem de fecho.

Não existe cercadura, nem outros elementos de remate do revestimento cerâmico com as cantarias dos vãos e dos cunhais em granito. A superfície útil revestida a azulejo nos pisos superiores é mínima devido às características arquitectónicas do edifício: Grandes vãos praticamente encostados.

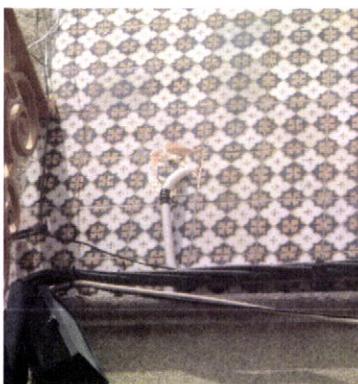
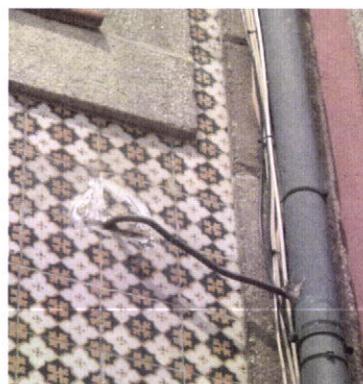
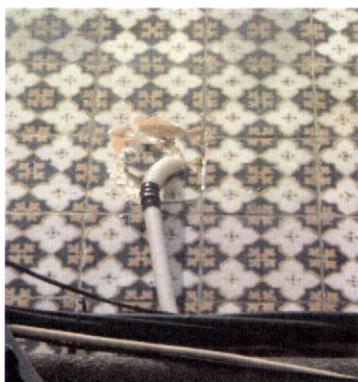
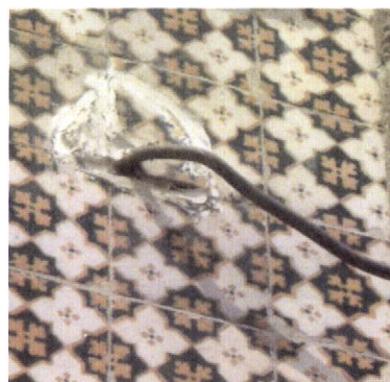
Fotografias das principais anomalias visíveis macroscopicamente

- Protecção dos azulejos danificados ao nível do rés-do-chão (destacamentos pontuais da superfície vidrada e alteração na coloração) através do recurso a pinturas com tintas acrílicas a pincel e para protecção final a utilização de um verniz tipo Graniver com adição de pigmentos.

– Retirar os papéis autocolantes e proceder a uma limpeza por via húmida com água destilada, à temperatura de cerca de 75°C, para amolecer o adesivo e facilitar a remoção do mesmo, ou, quando necessário recorrer à utilização de um solvente orgânico, como por exemplo *trissolve*, *acetona*, etc.

- Proceder à remoção das tubagens que se encontram a perfurar os azulejos (em dois locais) arranjando-se uma solução alternativa à sua passagem sem existir a necessidade de danificar o revestimento exterior (além de provocar danos físicos graves ao revestimento é anti estético e incompreensível o seu recurso numa situação deste género – restaurante de "luxo" situado numa zona classificada). Substituição dos azulejos danificados por outros iguais ou réplicas. Este tipo de azulejo é muito comum na cidade do Porto, existindo na Recolha de Materiais na Casa Tait e que é cedido nestas situações.

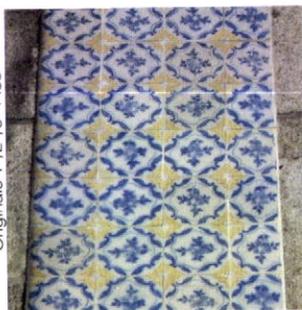
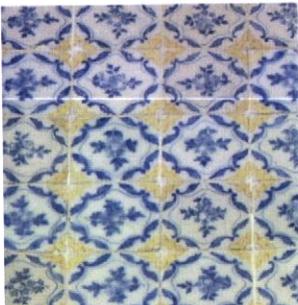
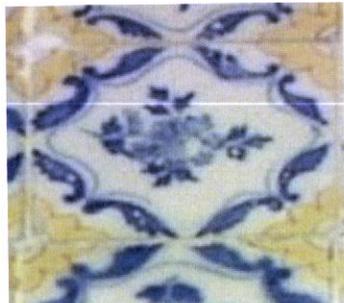
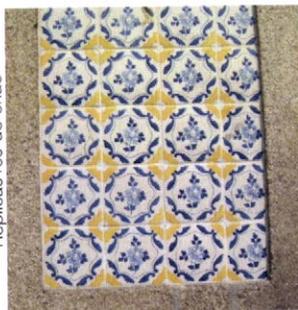
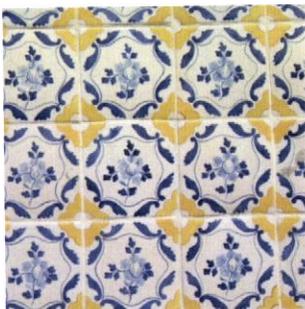
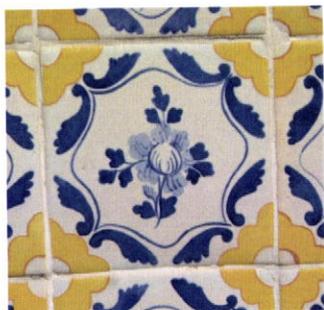
| Fotografias dos elementos cerâmicos<br>Fotografias das principais anomalias visíveis macroscopicamente | | | |

| <b>Estado de Conservação dos elementos cerâmicos</b><br><b>Diagnóstico de patologia / Identificação das principais anomalias</b><br>Não se verificam quaisquer tipos de anomalias nos elementos cerâmicos. As juntas mantêm-se coesas. |

| <b>Tratamento / Proposta de intervenção</b><br>Não é proposta qualquer tipo de intervenção nos elementos cerâmicos. |

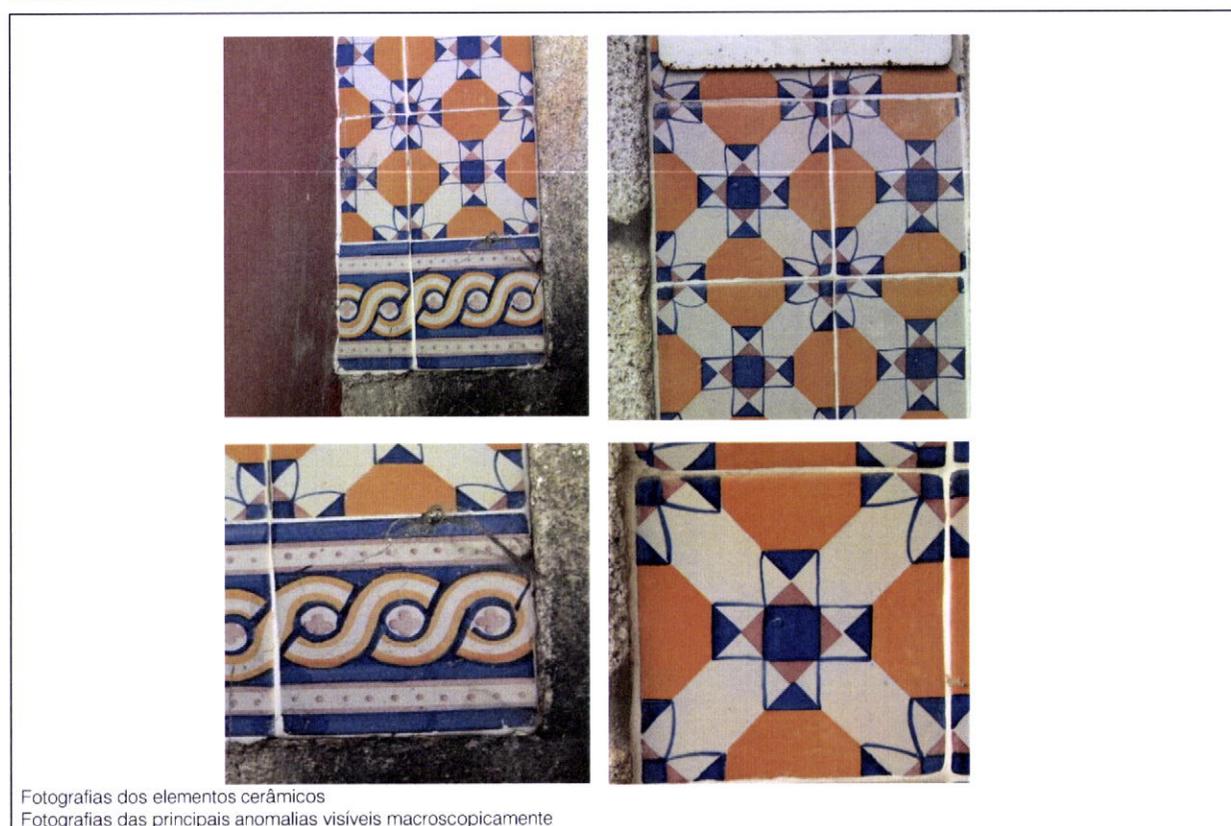
**Estado de Conservação dos elementos cerâmicos**  
**Diagnóstico de patologia / Identificação das principais anomalias**  
 Não se verificam quaisquer tipos de anomalias nos elementos cerâmicos a não ser um pequeno depósito superficial de matérias orgânicas.  
**Tratamento / Proposta de intervenção**  
 Não é proposta qualquer tipo de intervenção nos elementos cerâmicos. Provavelmente uma limpeza e a colmatar a pequena fissura existente num dos azulejos localizados na parte inferior da fachada.

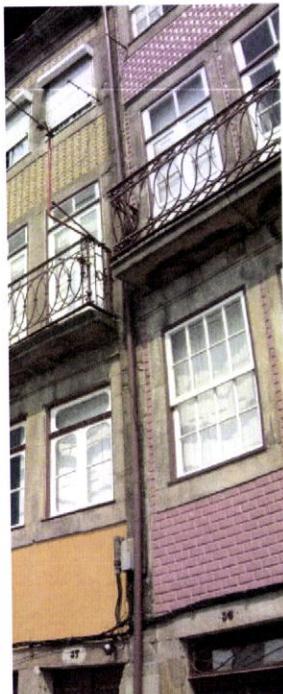
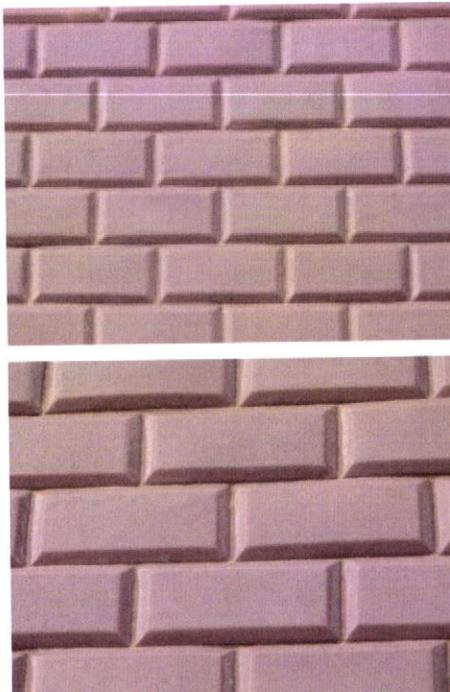
Fotografias dos elementos cerâmicos  
Fotografias das principais anomalias visíveis macroscopicamente

**Tratamento / Proposta de intervenção**

Não é proposta qualquer tipo de intervenção nos elementos cerâmicos neste momento, a não ser a retirada desta pintura, já que não parece ter sido uma boa opção, tendo retirado todo o brilho à parede. Actualmente ainda não se verificam descascamentos à superfície, nem alteração significativa da cor nos diferentes elementos, mas esta situação poderá surgir a qualquer momento.

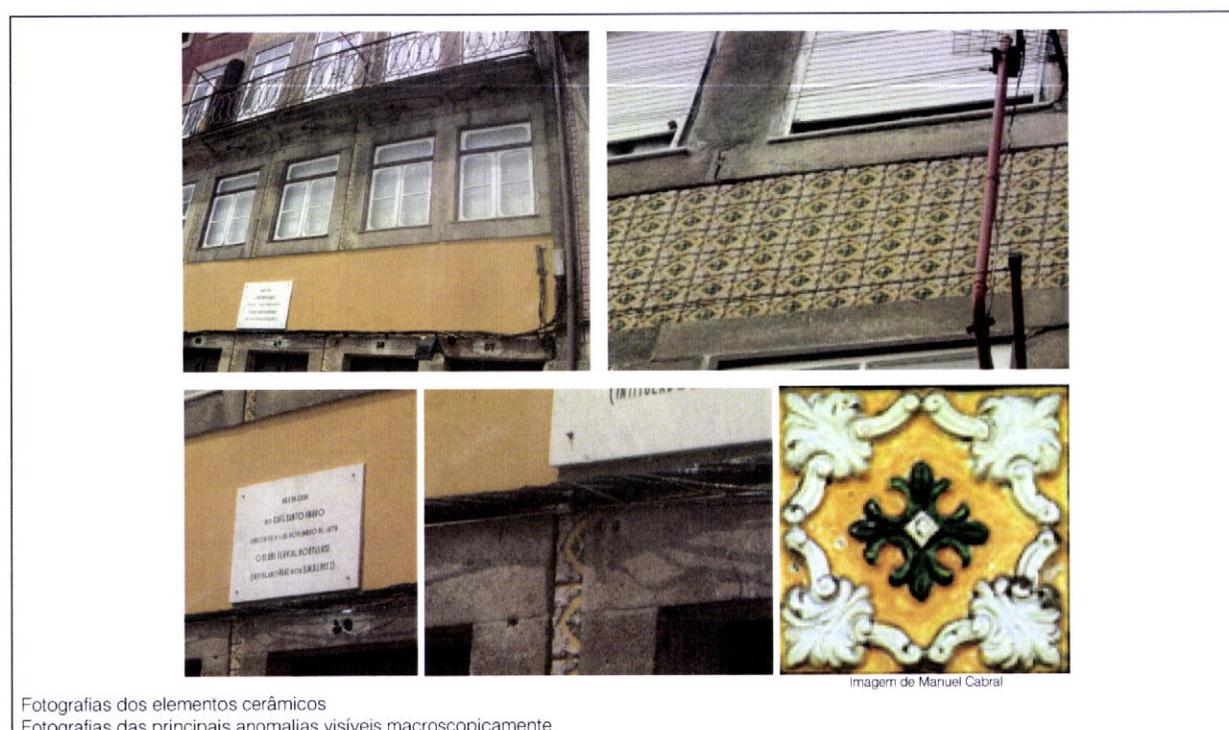
| <b>Estado de Conservação dos elementos cerâmicos</b><br><b>Diagnóstico de patologia / Identificação das principais anomalias</b><br>Não se verificam quaisquer tipos de anomalias nos elementos cerâmicos. |

| <b>Tratamento / Proposta de intervenção</b><br>Não é proposta neste momento qualquer tipo de intervenção nos elementos cerâmicos. Seria conveniente em termos de leitura do conjunto repor o revestimento em azulejo retirado entre o rés-do-chão e o 1º piso. |

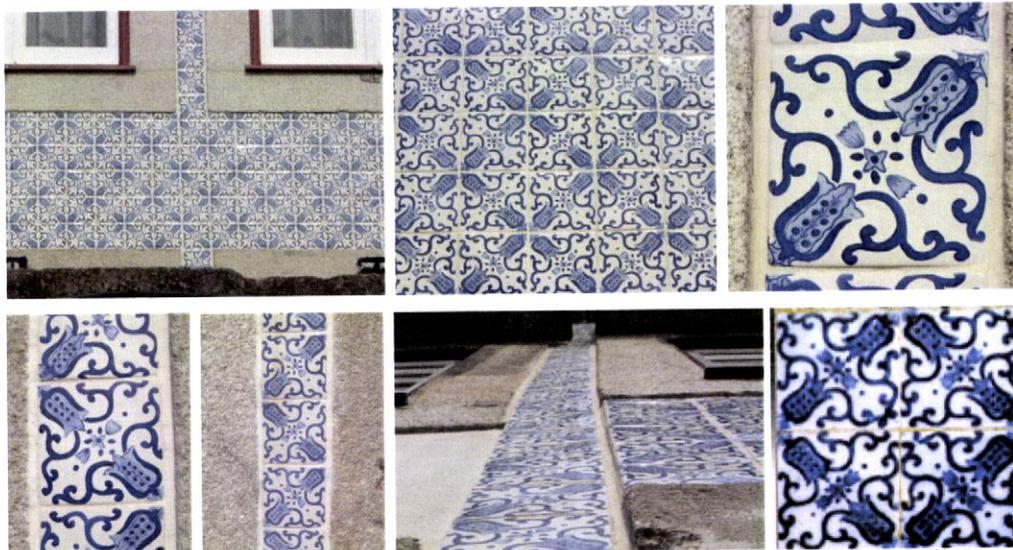
Fotografias dos elementos cerâmicos  
Fotografias das principais anomalias visíveis macroscopicamente

Não é proposta qualquer tipo de intervenção nos elementos cerâmicos, neste momento, a não ser retirar o cimento branco entre juntas e preencher com uma argamassa pobre.

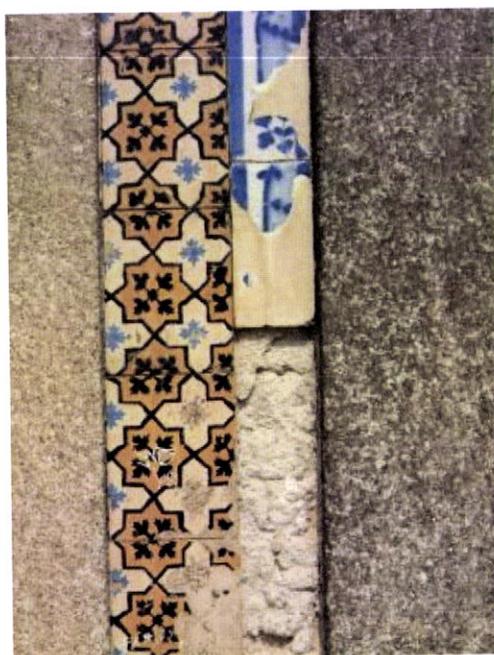
Estado de Conservação dos elementos cerâmicos  
Diagnóstico de patologia / Identificação das principais anomalias  
Alguns azulejos com vidrado a destacar.

Tratamento / Proposta de intervenção  
Colmatar in situ de acordo com o apontado para a Ficha nº. 3, e/ou substituir por outros com o mesmo padrão  
(casa Tait)

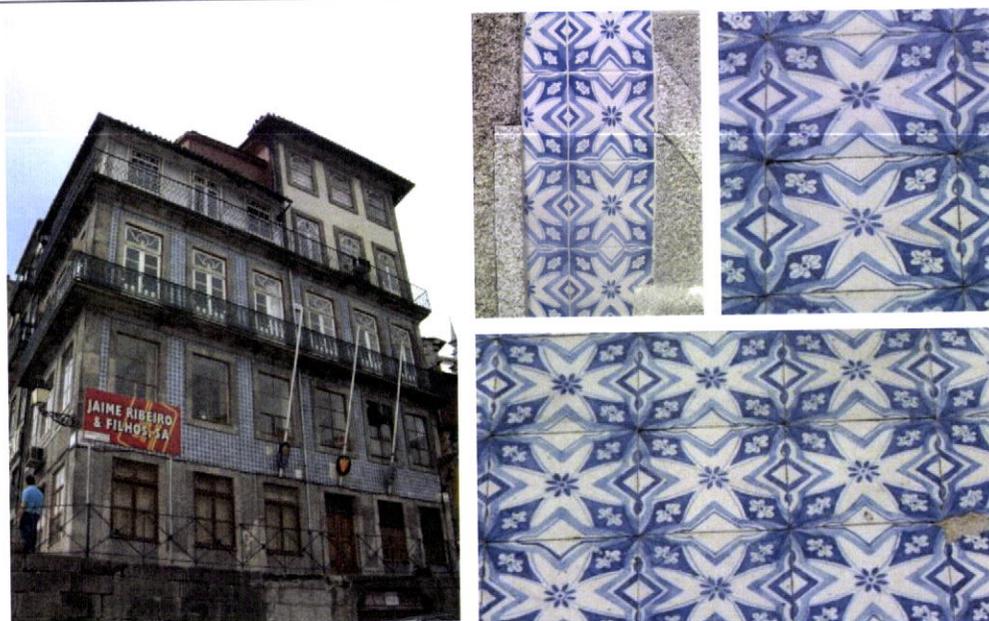
**Descrição do módulo e padrão do azulejo** – Cor única em tons de azul. O motivo floral central do azulejo ganha significado quando há uma aproximação ao edifício, sendo os restantes efeitos decorativos pouco perceptíveis. A composição do padrão é única, conseguida a partir de 4 módulos iguais, colocados arbitrariamente, segundo as ortogonais do quadrado. Padrão pouco conhecido e utilizado. Tipo de azulejo liso :módulo/padrão.

Abril 2007 – Retirar os papéis autocolantes e proceder a uma limpeza por via húmida com água destilada, à temperatura de cerca de 75°C, para amolecer o adesivo e facilitar a remoção do mesmo, ou, quando necessário recorrer à utilização de um solvente orgânico, como por exemplo *trissolve*, *acetona*, etc.

- Proceder à remoção das tubagens que se encontram a perfurar os azulejos arranjando-se uma solução alternativa à sua passagem sem existir a necessidade de danificar o revestimento exterior (além de provocar danos físicos graves ao revestimento é anti estético e incompreensível o seu recurso numa situação deste género, já que foi objecto de intervenção recente!).

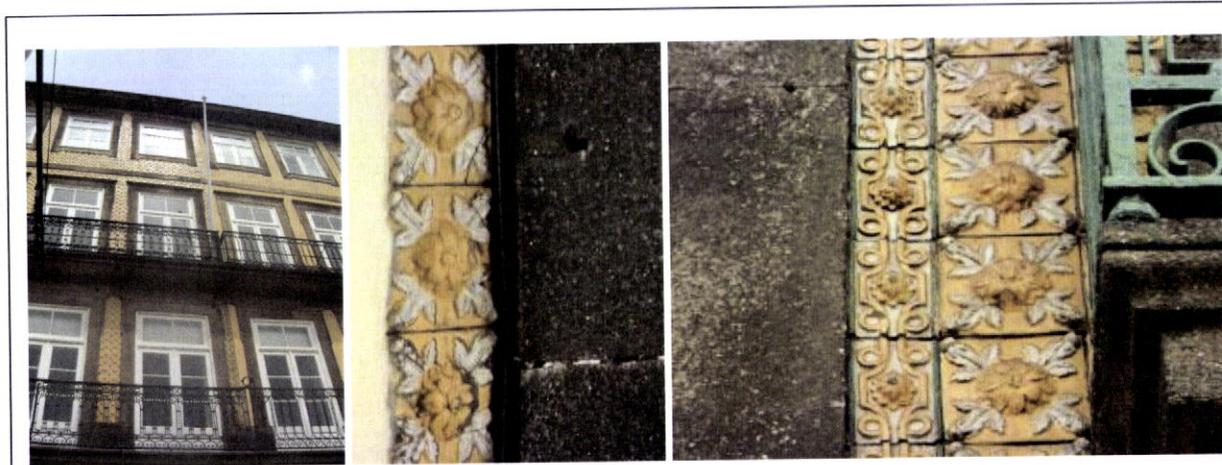
| Estado de Conservação dos elementos cerâmicos<br>Diagnóstico de patologia / Identificação das principais anomalias<br>Não se verificam quaisquer tipos de anomalias nos elementos cerâmicos. Seria conveniente no entanto uma verificação pontual mais cuidadosa. |

| Tratamento / Proposta de intervenção<br>É proposta uma limpeza na fachada em todos os elementos cerâmicos. |

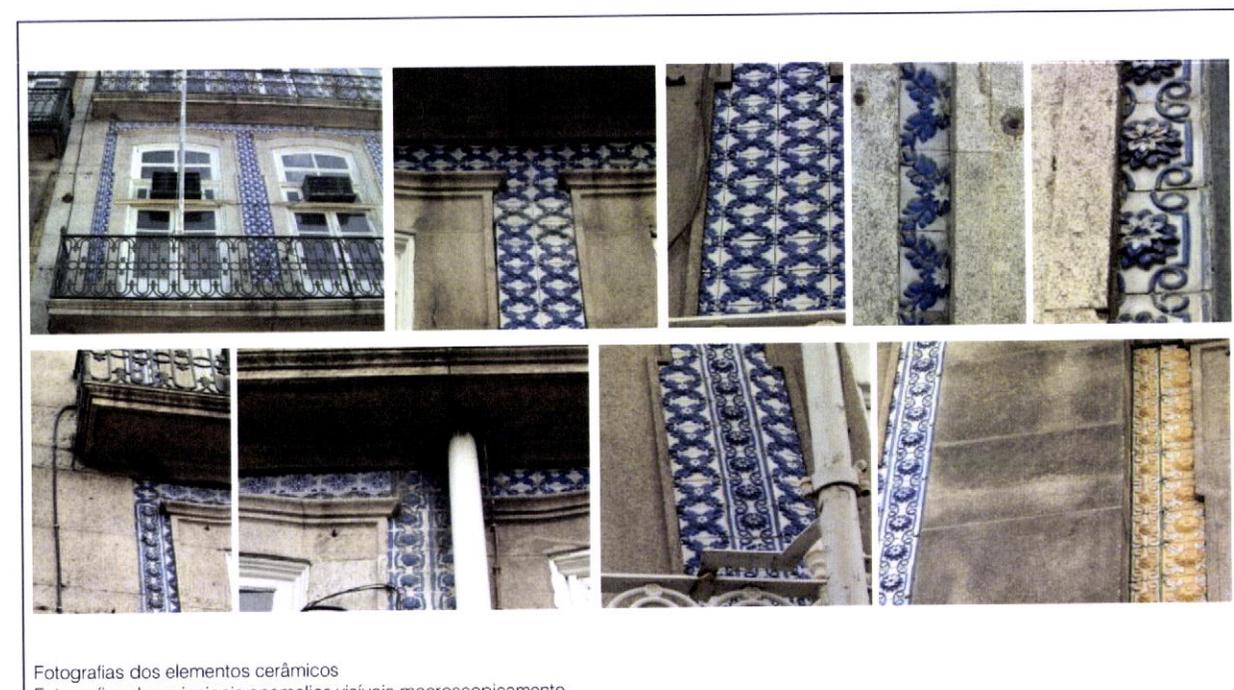
| <b>Estado de Conservação dos elementos cerâmicos</b><br>Diagnóstico de patologia / Identificação das principais anomalias<br>Não se verificam anomalias nos elementos cerâmicos, a não ser uma deposição superficial de resíduos. |

| <b>Tratamento / Proposta de intervenção</b><br>É proposta uma limpeza a toda fachada e se necessário uma consolidação pontual dos elementos cerâmicos. |

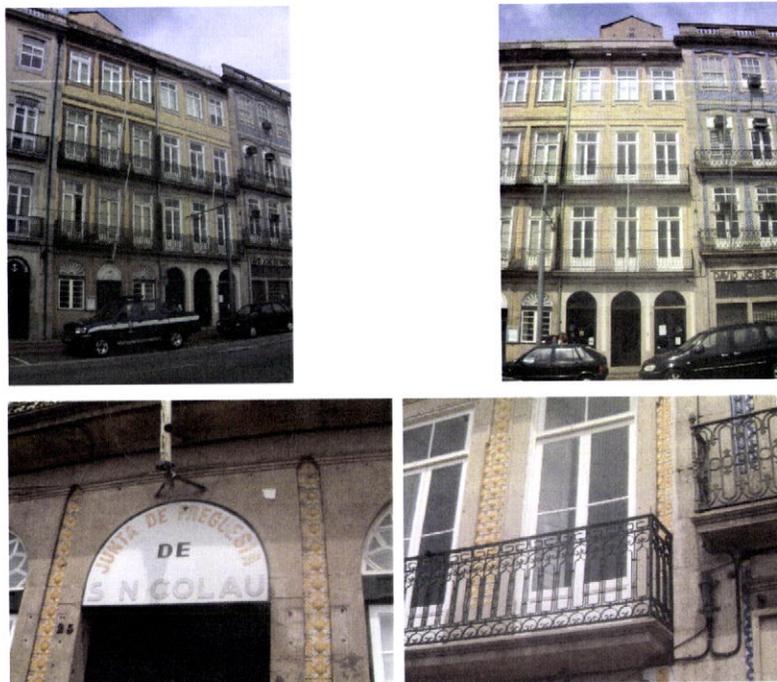
| <b>Estado de Conservação dos elementos cerâmicos</b><br><b>Diagnóstico de patologia / Identificação das principais anomalias</b><br>Não se verificam quaisquer tipos de anomalias nos elementos cerâmicos. |

| <b>Tratamento / Proposta de intervenção</b><br>Não é proposta qualquer intervenção nos elementos cerâmicos. |

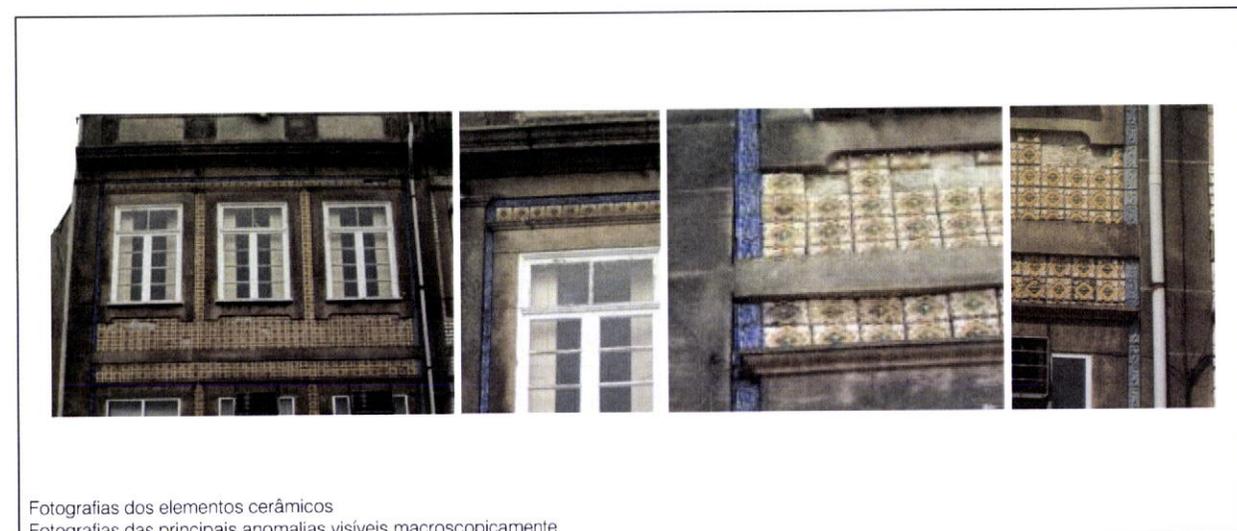
| <b>Estado de Conservação dos elementos cerâmicos</b><br><b>Diagnóstico de patologia / Identificação das principais anomalias</b><br>As anomalias visíveis existentes nos elementos cerâmicos prendem-se com o descolamento do azulejo do suporte. Em tudo semelhante ao edifício vizinho. (ver ficha nº. 32) |

| <b>Tratamento / Proposta de intervenção</b><br>A proposta é a mesma que para o edifício da ficha nº. 32 |

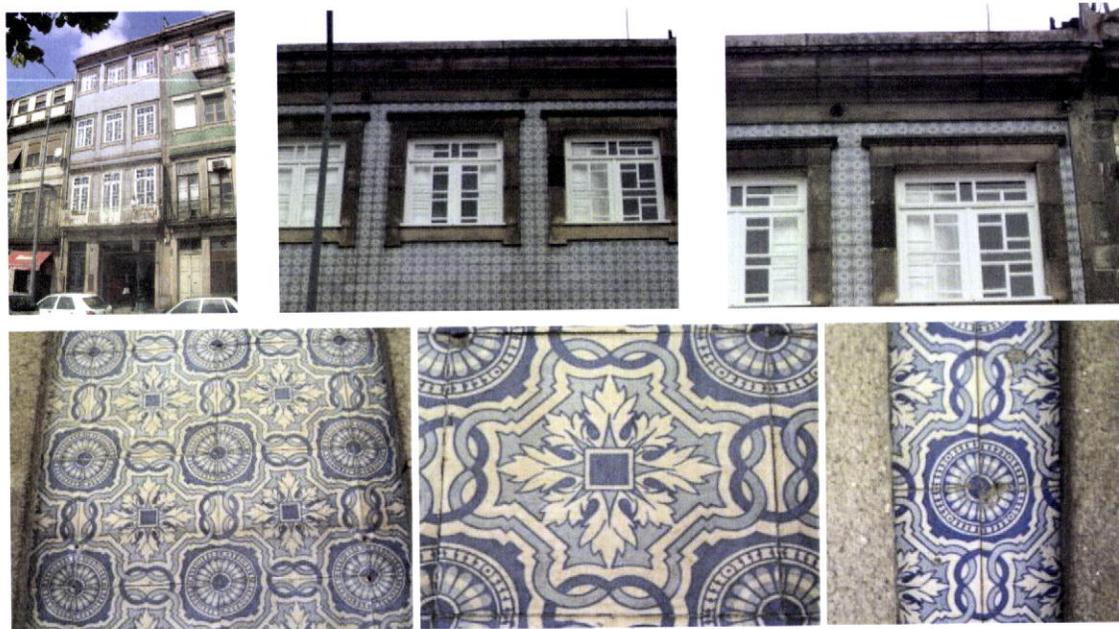
| <b>Estado de Conservação dos elementos cerâmicos</b><br><b>Diagnóstico de patologia / Identificação das principais anomalias</b><br>Não se verificam quaisquer tipos de anomalias nos elementos cerâmicos. |

Fotografias dos elementos cerâmicos  
 Fotografias das principais anomalias visíveis macroscopicamente

| <b>Tratamento / Proposta de intervenção</b><br>Não é proposta qualquer tipo de intervenção nos elementos cerâmicos. |

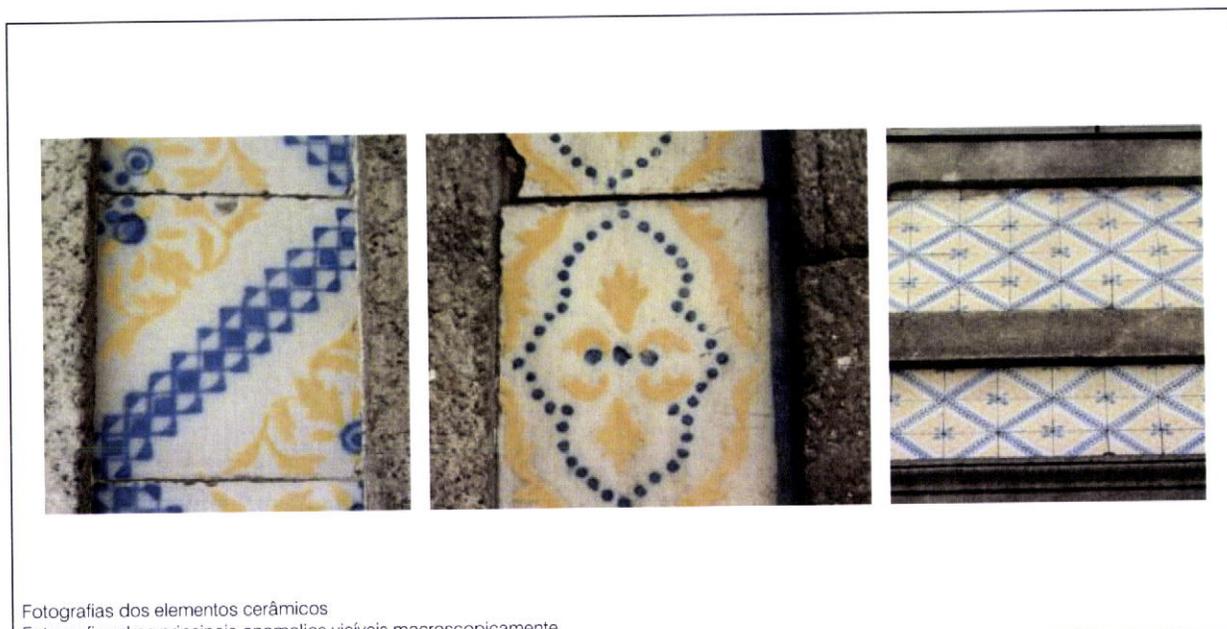
| Estado de Conservação dos elementos cerâmicos<br>Diagnóstico de patologia / Identificação das principais anomalias<br>Não se verificam anomalias graves nos elementos cerâmicos. |

| Tratamento / Proposta de intervenção<br>É proposta a uma limpeza geral e consolidações pontuais e preenchimento de algumas lacunas volumétricas de vidrado. |

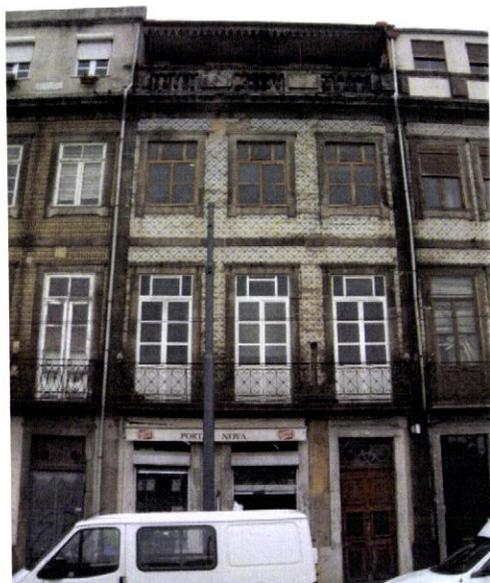
Fotografia do Alçado

**Observações:** O edifício necessita de obras de recuperação urgentes. Só terá sentido intervencionada na superfície revestida a azulejo, numa intervenção global.

**Leitura da fachada resultante do uso do azulejo/ Relação dos elementos cerâmicos com o edifício**  
A colocação dos azulejos para revestimento integral da fachada, não obedece a nenhum critério específico de composição, existindo muitos azulejos cortados que servem de fecho.  
Existe uma cercadura, praticamente sem expressão, junto às cantarias dos vãos e dos cunhais em granito

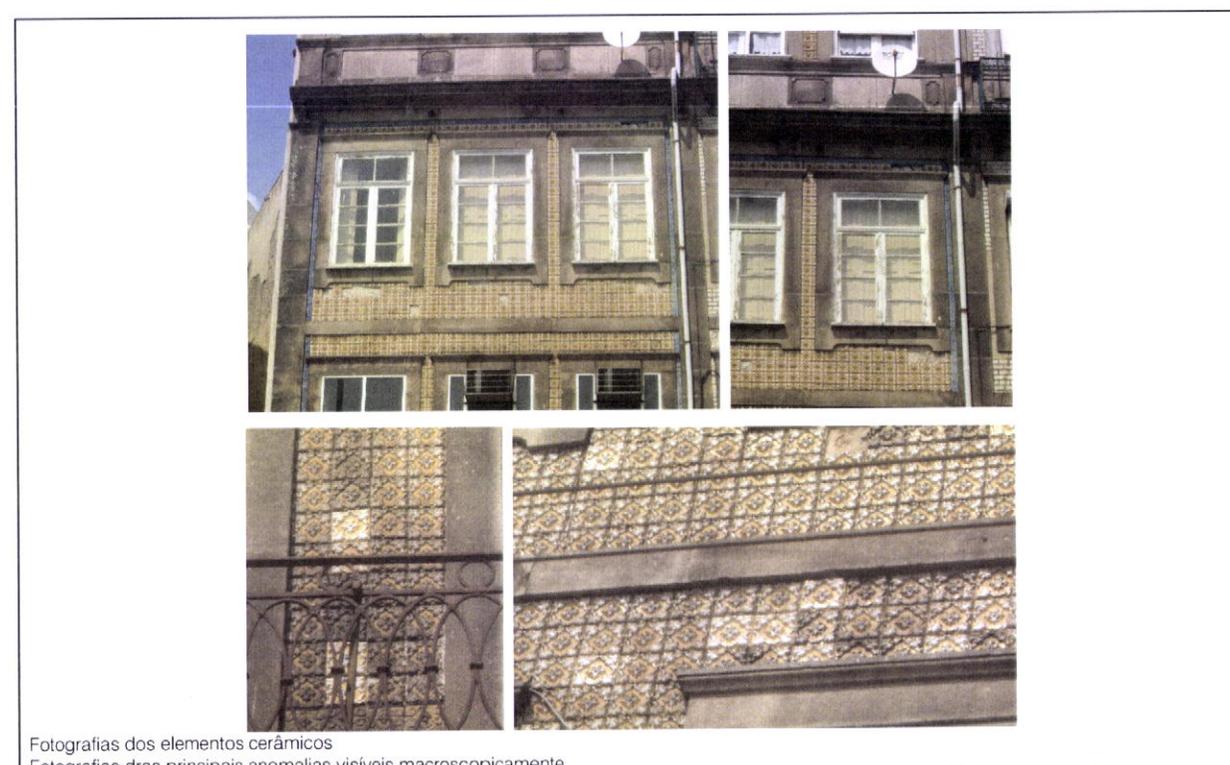
| <b>Estado de Conservação dos elementos cerâmicos</b><br><b>Diagnóstico de patologia / Identificação das principais anomalias</b><br>Existem as mesmas patologias que no edifício da ficha n.º. 34. |

| <b>Tratamento / Proposta de intervenção</b><br>É feita a mesma proposta que na ficha n.º. 34. |

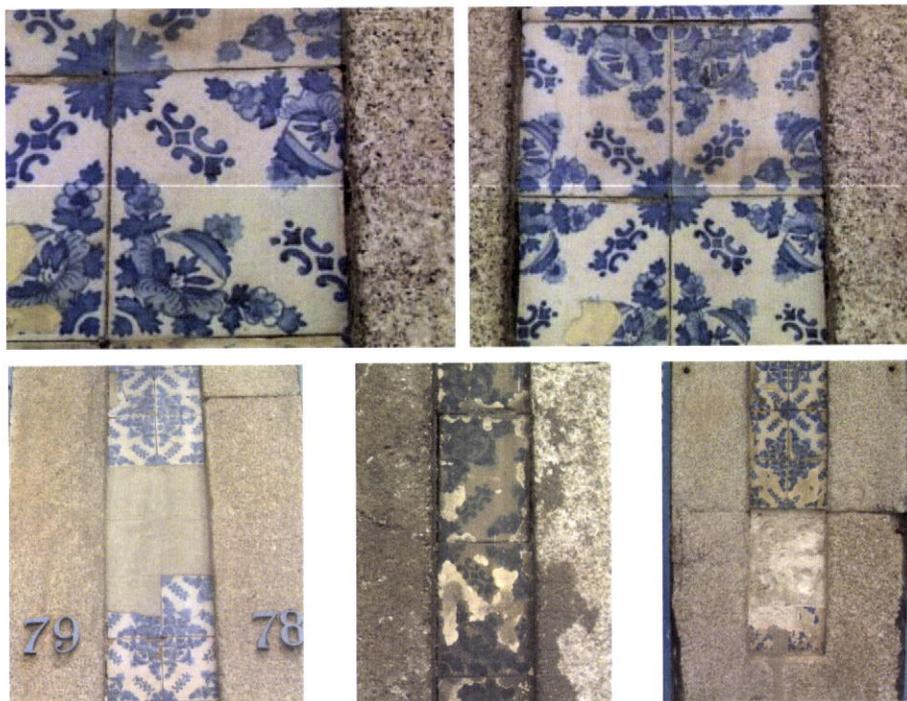
Fotografias das principais anomalias visíveis macroscopicamente

- Recolocação dos azulejos em falta, com recurso ao Banco de azulejos da Casa Tait, e/ou execução de réplicas.

Todos estes tratamentos deverão ser efectuados por técnicos qualificados. Devem ser novamente avaliadas todas as anomalias existentes e proceder-se à execução de um caderno de encargos para a descrição mais pormenorizada, com as necessárias adaptações nos tratamentos propostos que se considerem as mais correctas ao caso.

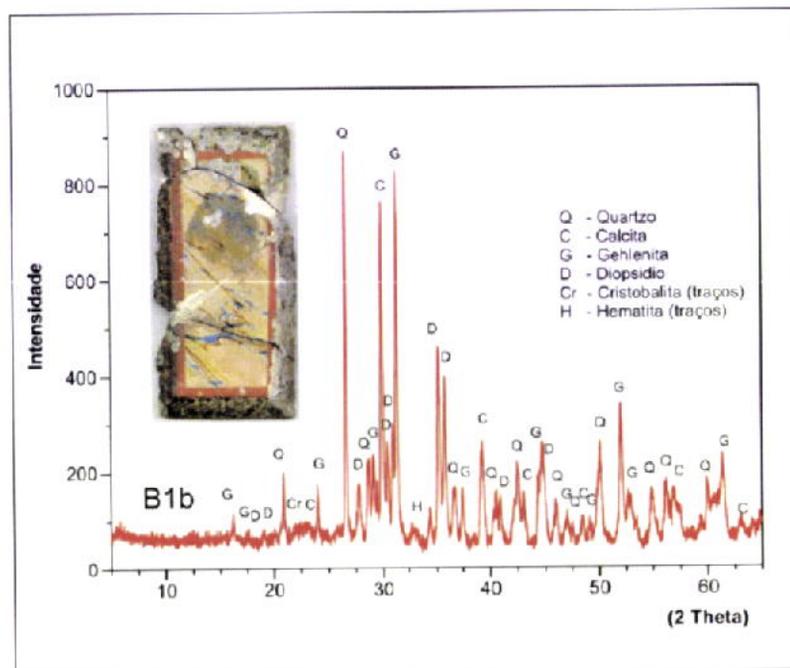
Os biscoitos desses azulejos apresentam tonalidade amarelo-clara (S1-B e B1-B) e vermelho-escura (S1-D e S6-A). Além disso, as amostras S1-B e B1-B apresentam biscoito com pequenas fissuras paralelas ao vidrado, indicando uma possível retração excessiva da pasta durante a cozedura.

Figura 3 - Difratoograma de raios X da amostra B1-B, com a imagem do azulejo analisado, do século XIX e de origem portuguesa.
