**ACESSO DOS CONDICIONADOS DE MOBILIDADE A
EDIFÍCIOS HISTÓRICOS. CASOS DE ESTUDO EM TOMAR**

Trabalho de projecto para obtenção de grau de mestre em Arquitectura

Novembro de 2009

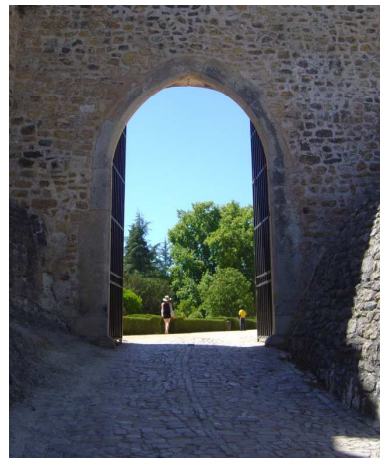
A entrada para o conjunto monástico é feita pela ala nascente, atravessando a porta de S. Tiago e contornando posteriormente a Alcáçova do Castelo, do lado norte, numa subida um pouco íngreme, com calçada irregular de seixo rolado, até à porta do Sol (ver Figura 041). Ao transpô-la, avistamos de imediato a Charola como plano de fundo, destacando-se do conjunto pelas suas características de fortificação.

Figura 041 – Tomar, Convento de Cristo. Tipo de calçada da entrada nascente, porta do Sol

Todo o percurso é bastante difícil, desde a entrada no castelo, passando pelo jardim, até chegar à escadaria, quer ao nível da inclinação, quer do revestimento do pavimento. As pessoas com mobilidade reduzida não chegam a entrar nestes espaços, salvo aquelas que, mediante ajuda de familiares, amigos ou guias, conseguem transpor as barreiras existentes ao longo do percurso. Actualmente, este grupo de cidadãos, entram e saem pelo alçado norte, percorrendo apenas o piso térreo. É o único que confere algumas soluções para uma melhor circulação. No entanto, nem todas são suficientemente eficazes, obrigando, ainda assim à necessidade de ajuda de terceiros, como adiante melhor se demonstrará.

Voltando ao espaço anterior (entrada pelo castelo), para que todas as pessoas consigam sentir o potencial que o espaço nos transmite - uma sensação de regresso ao passado - e no sentido de harmonizar a inclinação na entrada do Castelo, proponho dois sistemas. Do lado norte, junto à alcáçova, circunscrevendo-a, sugiro a colocação de uma plataforma - elevador de escadas que culminará junto à porta do Sol. Toda a estrutura que o complementa incluindo os postes de suporte para a plataforma, aproximam-se da alcáçova, mas nunca chegam de facto a tocar-lhe, permitindo, assim a sua montagem e remoção sem causar quaisquer danos à Alcáçova. Para maior fruição do espaço, a plataforma pode-se rebater quando localizado no exterior; todo o conjunto é revestido por uma protecção anti-corrosão. O modelo escolhido é o “Hiro 320”, de cor cinza (mais precisamente

RAL 7038 Achatgrau), do catálogo da Escada Fácil⁵⁸, como é possível ver na Figura 045. No extremo sul da entrada, do lado da muralha, sugiro a colocação de uma faixa de piso aderente com respectivos pisos tácteis (direccional e alerta) e um corrimão junto à muralha ajudando como apoio para a subida até transpor a porta do Sol (aplicação semelhante ao exemplo da Figura 046). A partir daqui, a faixa passa a ser central, prolonga-se até à escadaria monumental, com as mesmas características que a anterior, a única excepção é o uso do corrimão, pois tratando-se de um piso plano torna-se desnecessário. Sugiro, pois, a aplicação de placas indicativas escritas em Braille ao longo do percurso, e aconselho ainda a utilização de mapas tácteis, para ajudar os visitantes invisuais a orientarem-se.

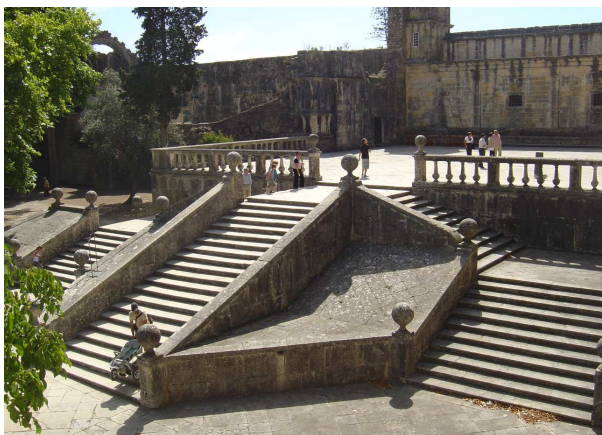
Continuando o trajecto, na direcção da Charola, deparamo-nos com uma escadaria tripartida (composta por uma escada central e duas laterais), mais recente que o conjunto urbanístico inicial, mas de igual carácter (ver Figura 042). O desnível entre o pavimento em terra batida e o terreiro da entrada é de 3,57 m. A escada virada a sul dá ainda acesso a um espaço contíguo à casa do Capítulo que, posteriormente, de acordo com o proposto, fará a transição para o espaço verdejante que acima referi, ou seja, as antigas hortas e laranjal.

Figura 042 – Tomar, Convento de Cristo. Escadaria de acesso à bilheteira

Fica, deste modo, reestruturado o percurso da entrada até à escadaria monumental. Chegando à escadaria, deparamo-nos com outro obstáculo – ela própria -, a sua remoção é impensável porque descaracterizaria o espaço. A solução mais aceitável consiste na criação de um percurso alternativo até ao terraço. Mantendo as escadas, proponho, para segurança de todos, a colocação de uma faixa antiderrapante e uma borda de piso fotoluminescente⁵⁹, funcionando como auxílio para os invisuais.

O caminho alternativo, com melhor acessibilidade, deveria situar-se numa zona menos hostil ao conjunto arquitectónico. A escolha recai, assim, num trajecto em que o visitante pode apreciar um pouco mais da beleza do espaço, antes de entrar no Convento, observando as antigas hortas e laranjal, num contacto mais directo com a natureza e usufruindo, consecutivamente, do seu sombreamento. A entrada para este percurso seria feita por um trajecto perpendicular à faixa central (localizada entre a porta do Sol e a escadaria), com igual piso aderente, seguido por uma rampa que antecede o varandim

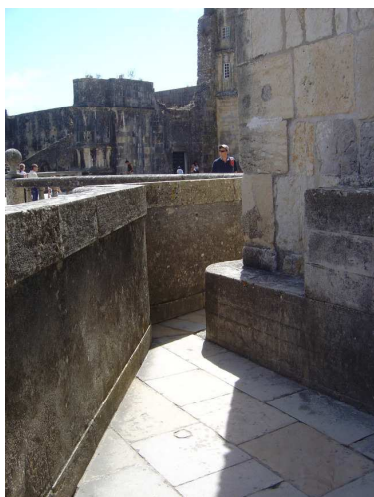
Após a subida da monumental escadaria, chegamos ao terraço, local onde se pode vislumbrar o portal manuelino de João de Castilho e de seguida dirigir-se para a entrada situada na antiga capela de São Jorge (o acesso é realizado através de uma passagem estreita com cerca de 0,50 m de largura - ver Figura 043). Superado este obstáculo, encontramos uma escadaria composta por cinco degraus, para aceder à bilheteira existente (ver Figura 044).

Figura 043 – Tomar, Convento de Cristo. Passagem estreita de acesso ao imóvel

Tendo por princípio a igualdade de direitos dos cidadãos e considerando que a actual entrada não cumpre esses requisitos, como demonstram os degraus da escadaria monumental e a existência de uma estreita passagem, seguida de mais cinco degraus, proponho a transferência da entrada/bilheteira para a casa do Capítulo.

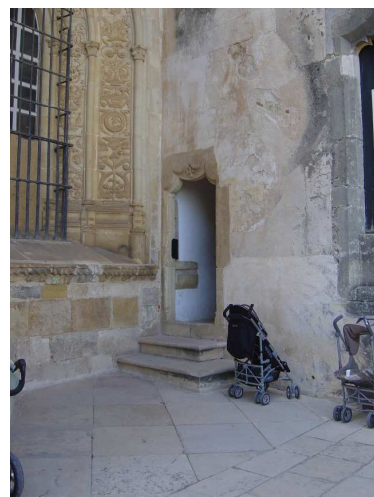
Figura 044 – Tomar, Convento de Cristo. Entrada para a bilheteira, Capela de S. João

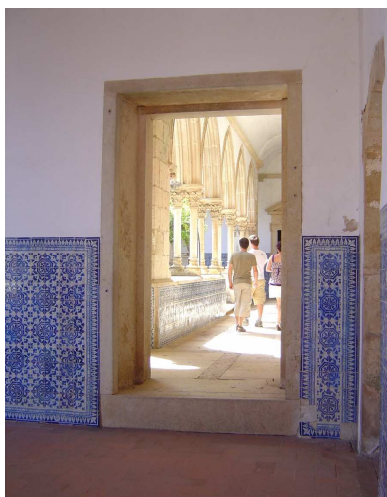
Se optarmos pelo claustro adjacente, claustro da Lavagem, descobrimos um desnível de 0,32 m (Figura 049) dificultando a continuidade do percurso. O visitante depois de contorná-lo, vê-se obrigado a retornar ao claustro do Cemitério e neste encontramos espaços agregados, tais como a sacristia Nova, que está implantada 0,1 m acima do pavimento do claustro e a capela dos Portocarreiros. Caminhando na direcção da igreja Manuelina, o percurso encontra-se desprovido de obstáculos. Já no seu interior existem dois desníveis, um a ponte de 2,8 m para a sala do Capítulo e outro a sul para o claustro Principal de 1,2 m (Figura 050).

Figura 049 – Tomar, Convento de Cristo. Desnível entre os claustros da Lavagem e do Cemitério

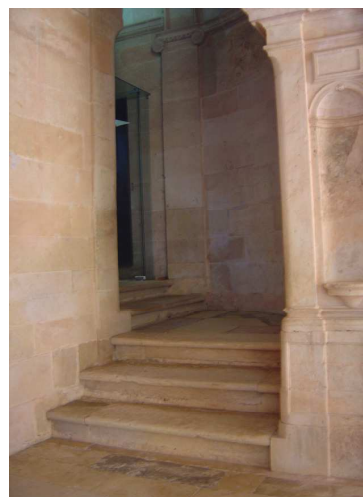
Figura 050 – Tomar, Convento de Cristo. Desnível entre a igreja manuelina e o claustro Principal

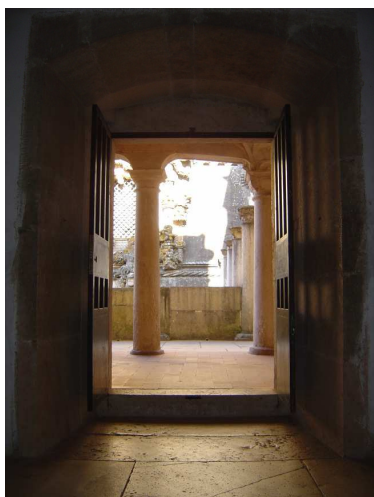
Retomando a análise do edifício e centrados no piso intermédio (piso 1), concluímos que, em relação aos demais, é aquele que possui o percurso mais reduzido. Aqui podemos visitar o claustro da Hospedaria, o de Santa Bárbara e espaço contíguo, o corredor do Noviciado. Este último encontra-se a um nível inferior em relação ao claustro, de 0,16 m (Figura 054), e para além deste obstáculo, existem ainda as escadas que fazem a ligação para a sala das cortes, situadas 0,3 m acima deste. Ainda neste piso, mais concretamente no claustro da Hospedaria, encontramos mais dois impedimentos: uma soleira, com desnível 0,13 m (Figura 055) e outro desnível no claustro da Hospedaria.

Figura 054 – Tomar, Convento de Cristo. Desnível entre o corredor do Noviciado e o claustro de Santa Bárbara

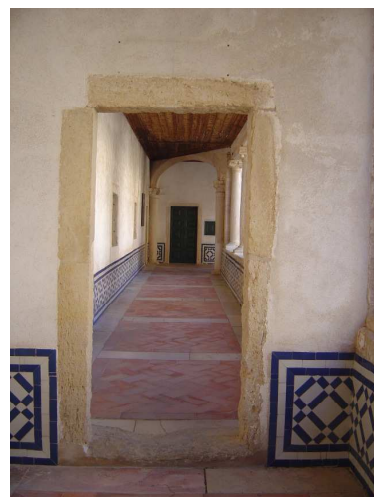
Figura 055 – Tomar, Convento de Cristo. Soleira elevada deixada por uma antiga porta no claustro da Hospedaria

As intervenções neste piso serão mínimas, dada a natureza dos obstáculos, proporcionando a ligação com o piso superior, através do elemento mecânico instalado no corredor do noviciado, exactamente na última cela virada a norte. Para sair desde corredor subimos por uma rampa, com uma vista privilegiada para a janela do Capítulo. Já no claustro da Hospedaria, proponho a remoção da antiga soleira (Figura 055) e a construção de uma rampa, no outro extremo. (consultar Desenho 4)

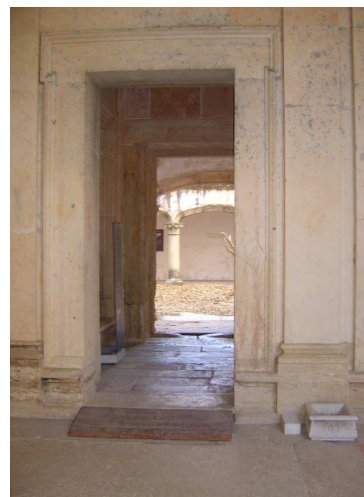
Os acessos ao último piso do Convento podem ser feitos pelo lado sul do Claustro de Santa Bárbara ou pelo lado poente do claustro da Hospedaria, ambas as escadarias são construídas em pedra. Ao descer pelo claustro de Santa Bárbara, chegamos à intersecção entre o piso térreo deste e o do claustro Principal (Figura 056). Ambos os espaços situam-se a um nível inferior, comparativamente ao patamar de ligação, entre 0,17 m e 0,18 m. Neste ponto, constatamos a existência de “uma tentativa de acessibilidade”, com a aplicação de duas rampas construídas com restos de madeira, criando um sistema improvisado.

Figura 056 – Tomar, Convento de Cristo. Rampa provisória entre o claustro Principal e o de Santa Bárbara

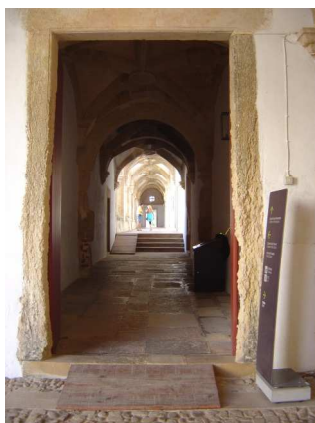
Seguindo pelo claustro dos Corvos as dificuldades mantêm-se. O primeiro entrave é um degrau que está temporariamente resolvido com o sistema de rampas, há pouco referido (Figura 057). Sucede-se um corredor com mais uma resistência, onde a diferença de níveis é mais significativa, 0,8 m, mas parcialmente resolvido com uma das tais rampas, esta por sua vez, não cumpre nem com a inclinação nem possui a protecção recomendada (Figura 058).

Figura 057 – Tomar, Convento de Cristo. Rampa provisória entre os claustros da Micha e o dos Corvos

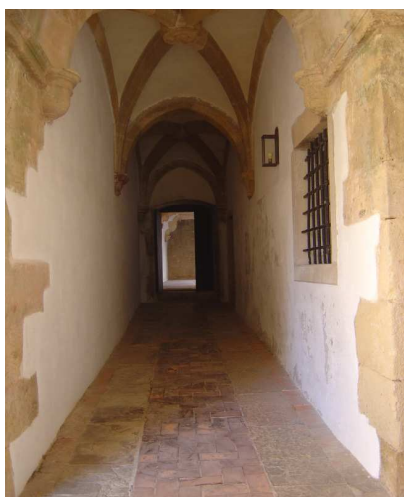
Retornando ao claustro da Micha, pode-se optar por um de dois trajectos, pelo claustro de Santa Bárbara ou pelo claustro da Hospedaria. Optando pela primeira, ao longo do percurso verificamos uma ligeira inclinação que é abruptamente interrompida por uma barreira de 0,24 m (Figura 059), depois de ultrapassada, encontramos nas extremidades norte e sul, os outros dois núcleos de instalações sanitárias, nenhuma delas permite a utilização por pessoas com deficiência.

Figura 059 – Tomar, Convento de Cristo. Corredor de ligação entre os claustros da Micha e o de Santa Bárbara

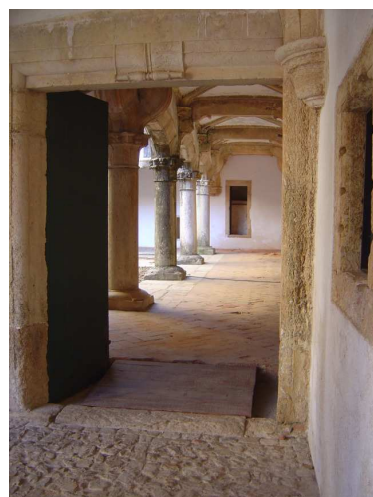
Figura 060 – Tomar, Convento de Cristo. Rampa provisória entre os claustros de Santa Bárbara e da Hospedaria e irregularidade de piso

Analisando o último claustro, o da Hospedaria, situado 0,16 m abaixo do claustro anterior, com uma rampa improvisada. Aqui encontramos o mesmo problema do piso do claustro da Micha, ou seja o piso irregular em seixo (ver Figura 060).

Terminada a visita à cozinha, é necessário fazer o trajecto em sentido inverso, pela “sala do elevador”, através de uma rampa, para o claustro da Micha. Este piso carece, igualmente, de uma intervenção no sentido de atenuar a sua irregularidade. Proponho a aplicação de uma faixa central num piso regular e aderente, mantendo em seu torno a antiga calçada de seixo, continuando pelo claustro da Hospedaria. Em direcção ao claustro de Santa Bárbara, proponho uma nova rampa no sentido este-oeste. Já no claustro, podemos seguir para o claustro Principal ou regressar ao claustro da Micha. Na primeira opção, serão transpostas duas rampas, a primeira no sentido oeste-este e a segunda no sentido contrário. Contornando metade do claustro Principal, surge-nos um novo espaço, o vestíbulo; aqui subimos a rampa e deslumbramo-nos com esta ruína, que é a casa do Capítulo, com um novo piso em madeira (semelhante à Figura 062). Saindo do vestíbulo e contornando o resto do claustro chegamos ao refeitório e temos a hipótese de descer os quatro degraus para a cozinha ou retroceder até ao claustro Principal, passando pelo de Santa Bárbara e descer até ao da Micha, rumo ao último claustro por visitar, o claustro dos Corvos. Para este propõem-se novas rampas com inclinações correctas: a primeira como o desnível é inferior a 0,4 m sem necessidade de corrimão, a segunda carece de corrimão de ambos os lados, pois o desnível é superior, 0,8 m (em acabamentos semelhantes à Figura 063).

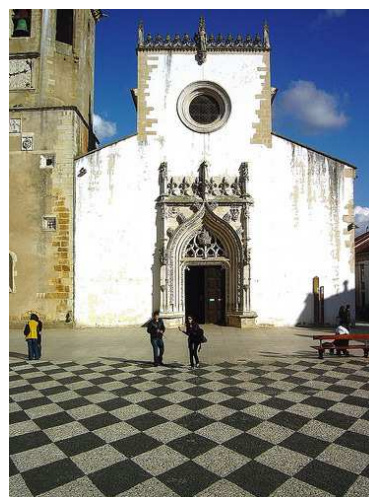
A igreja de São João Baptista tem um lugar central relativamente aos outros monumentos, pela sua implantação na Praça da República. Aqui o peão é privilegiado, com um espaço exclusivo, o seu piso é liso e regular junto à igreja, ao contrário da típica calçada em seixo rolado, do século XVIII, que existia nas ruas do centro histórico. (ver Figura 072)

Figura 072 – Tomar, igreja de S. João Baptista. Diferença de pisos na Praça da República

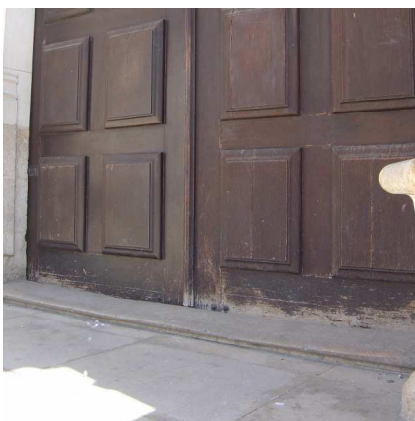
Em comparação com os restantes edifícios de carácter religioso, este possui um desnível menor, com uma diferença de cotas entre o pavimento exterior e interior de 0,05 m. (ver Figura 074) No interior, essa discrepância é reduzida para 0,03 m (Figura 075)

Figura 074 – Tomar, igreja de S. João Baptista.
Desnível do exterior

Tratando-se igualmente de uma barreira, proponho a construção de duas rampas em chapa metálica, pintada por tinta acinzentada, no exterior e no interior, minimizando, desta forma, o confronto de materiais (pedra e chapa metálica). A do exterior, que terá maior projecção horizontal, estará fixa ao pavimento, as do interior correriam sob a do exterior, quando as portas estivessem abertas estendia-se para o interior, “funcionando como uma gaveta”, (ver Figura 076)

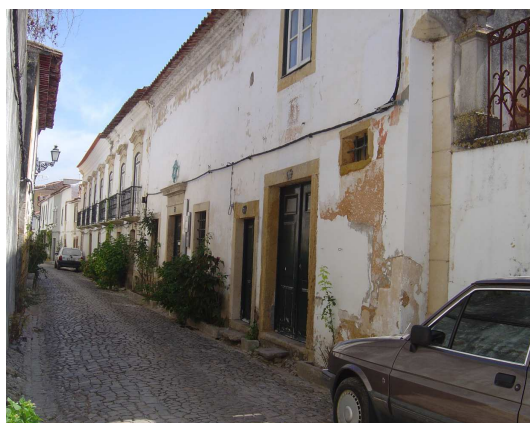
Aqui sobressai um dos poucos vestígios da típica calçada em seixo rolado, do século XVIII, que não chegou a ser removida aquando das obras de saneamento básico, decorridas durante o ano de 2008 e início de 2009 (ver Figura 085).

Figura 085 – Tomar, Rua Joaquim Jacinto. O que resta da calçada de seixo do séc. XVIII

Proponho assim, a recolocação da típica calçada de seixo, nas ruas do centro histórico e a construção de uma faixa central, num piso regular e aderente, onde num nível inferior circularia toda a tubagem de infra-estruturas (saneamento, cabos eléctricos, condutas de gás, etc.). Caso houvesse necessidade de reparação apenas era retirada a faixa central, mantendo o resto intocável. (à semelhança da Figura 087) Para melhorar o caminho dos invisuais sugeria a colocação de piso tátil (direccional e de alerta), não só nesta rua, mas pela cidade em geral. (Figura 088)

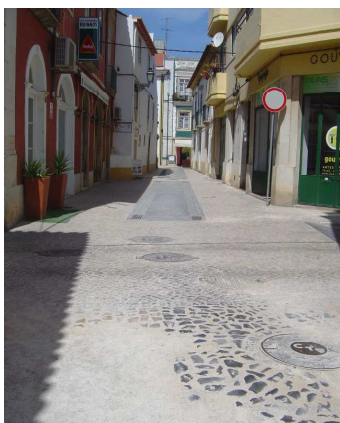
Figura 086 – Tomar, Rua dos Moinhos. O novo piso em calçada portuguesa e faixa central

à semelhança das que já foram repavimentadas em calçada portuguesa. (ver Figura 086)

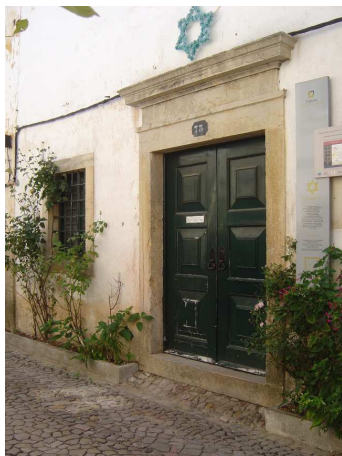
Chegando à porta, temos uma soleira sobrelevada do solo 0,20 m, um rebaixamento de 0,07 m onde corre a porta, seguido de três degraus até avistar o pavimento interno. Somando têm um total de 0,73 m, entre a soleira e o interior da Sinagoga. É necessário salientar que as escadas não possuem corrimão, de acordo com as novas regras, “as escadas que vencerem desníveis superiores a 0,4 m devem possuir corrimãos de ambos os lados.”⁸⁶

Figura 089 – Tomar, Sinagoga.
Desnível exterior

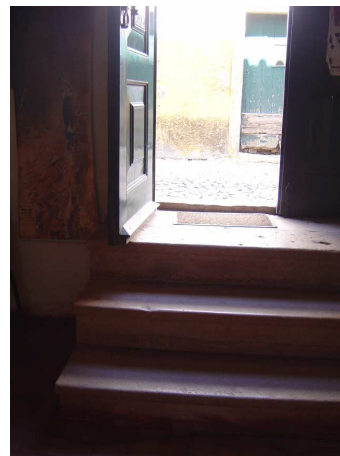
Figura 090 – Tomar, Sinagoga.
Desnível interior

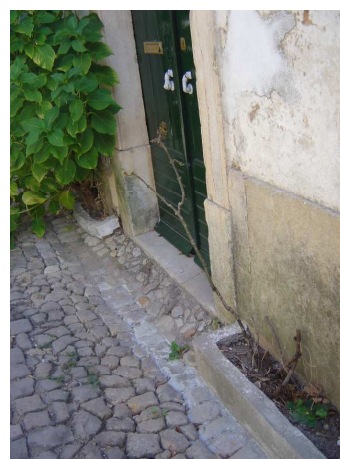
Figura 091 – Tomar, Sinagoga. Desnível onde se encontrava a porta primitiva, que fazia comunicação com a porta do Levante

Sendo assim, a minha proposta passa pelo rebaixamento da soleira, à semelhança da porta contígua, que faria a ligação à porta primitiva. (ver Figura 091)

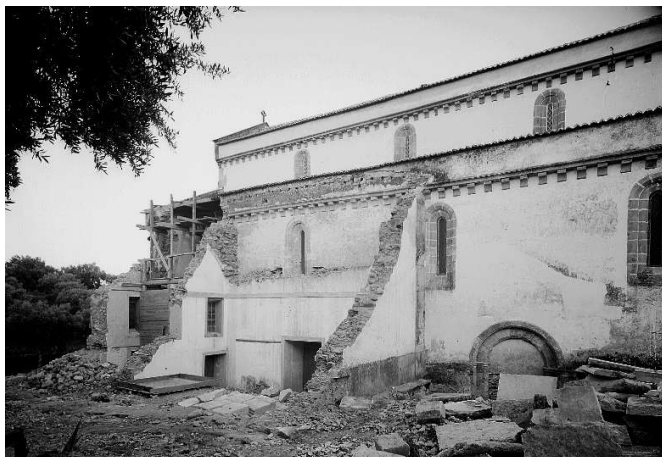
Figura 111 – Tomar, igreja de Sta. Maria dos Olivais. Demolição das construções adjacentes e o portal Norte soterrado

O restauro não terminou por aqui, toda a edificação adjacente à igreja, incluindo os contrafortes construídos em alvenaria, com o intuito de impedir o desabamento, foram destruídos. (ver Figura 111)

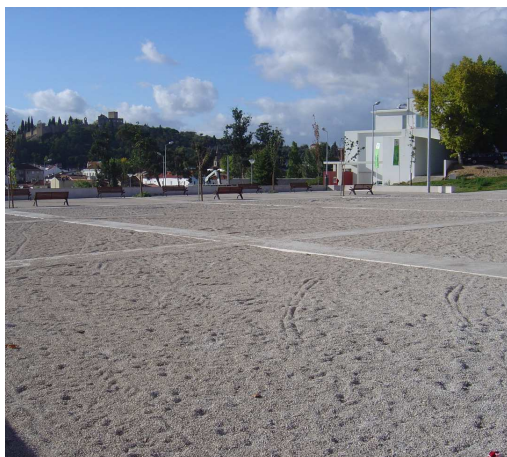
Apoio a ideia da construção da praça, mas discordo do acabamento. Esta obra valoriza e resguarda o monumento em contraposição ao espaço anterior, que era intersectado pela Rua Aquiles da Mota Lima, prejudicando o imóvel a todos os níveis. A praça, foi desenhada em lajes de pedra preenchidas a brita e areia. O uso deste material não é aconselhável para zonas de circulação ou permanência e prejudica gravemente a locomoção dos cidadãos em geral.

Figura 124 – Tomar, igreja de Sta. Maria dos Olivais.
Pavimento da praça, localizada a ocidente da igreja

Assim, a minha sugestão consiste no lajeamento da praça (semelhante à Figura 126), rematada com apontamento de zonas verdes. Toda esta área estaria compreendida num percurso pedonal envolto numa massa arbórea, na zona norte seriam plantadas mais oliveiras, recriando assim, um pequeno olival à semelhança do espaço que veio dar nome à igreja, proporcionando assim um espaço mais natural em contraposição ao peso da praça. Para além da beleza estética inerente ao uso de massa arbórea, esta comporta benefícios à conservação dos edifícios, minimizando o desgaste da pedra causado pelas intempéries e a sujidade derivada das elevadas taxas de monóxido de carbono libertadas pelos veículos motorizados.

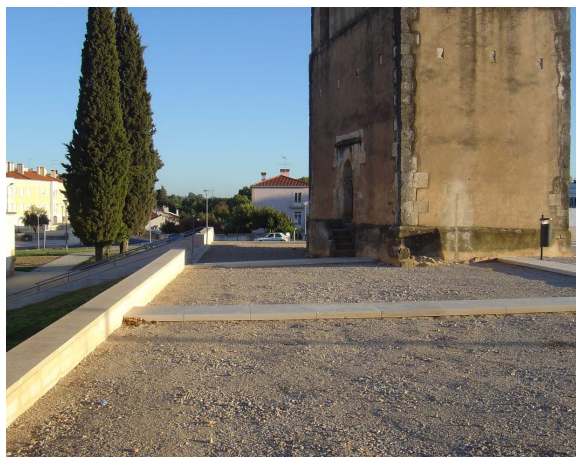
Figura 125 – Tomar, Igreja de Sta. Maria dos Olivais.
Pavimento entre a igreja e a torre sineira

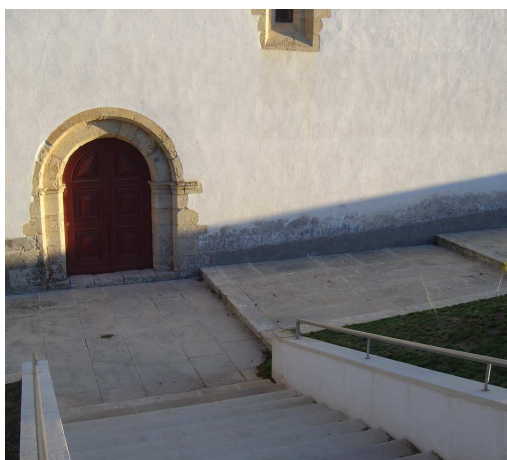
Fazendo uma reflexão sobre o percurso pedonal, conclui-se que as pessoas que se dirigem para a igreja vindas de ocidente atravessam o rio, caminham em seguida por um pequeno espaço verde, ao encontro da praça. Aqui chegados deparam-se com as seguintes dificuldades, se tentarem seguir um trajecto rectilíneo tem a limitação da locomoção num piso de brita e areia e o acesso ao templo é feito por dezoito degraus perpendiculares à porta lateral norte. Como esta se encontra fechada, é necessário circundar a igreja, subindo mais três degraus até ao adro da igreja, voltado a poente (Figura 127). Se seguirem em direcção à torre sineira e posteriormente à igreja, são obrigados a descer outros dezoito degraus (Figura 128). Resta-lhes uma última opção, a de acederem ao templo pela rampa situada no extremo sul, embora esta não cumpra com os níveis de inclinação exigidos para a circulação de um cidadão de mobilidade reduzida. Assim, para melhorar a deslocação de todos neste acesso proponho o aumento desta rampa em comprimento, de forma a cumprir com os 6% de inclinação recomendada.

Figura 127 – Tomar, igreja de Sta. Maria dos Olivais.
Escadaria lateral norte

Com o intuito de aumentar as acessibilidades sugiro também a construção de uma rampa a norte do monumento nacional e consecutivamente o aumento do cobertor das escadas voltadas a norte, findando no patamar de descanso entre duas novas rampas confinantes à igreja (num esquema semelhante à Figura 129).

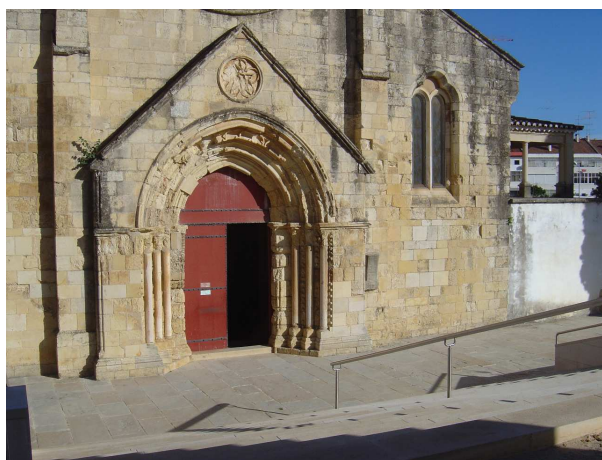
Figura 128 – Tomar, igreja de Sta. Maria dos Olivais.
Escadaria principal poente

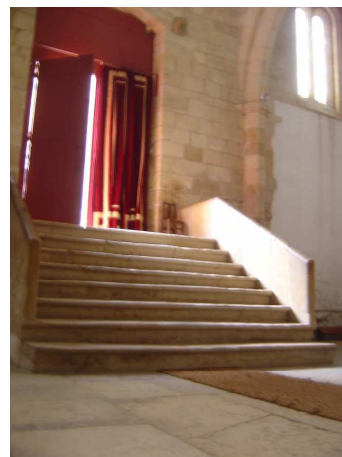
Figura 132 – Tomar, igreja de Sta. Maria dos Olivais. Escadaria principal do interior

Tanto a escada como o muro de protecção, em pedra calcária, têm um valor essencial no conjunto, a nível arquitectónico e histórico. Qualquer alteração poderia descaracterizar o imóvel, mas não é isso que se pretende, muito pelo contrário, pretende-se apenas criar soluções práticas e acessíveis sem danificar o monumento em causa. Deste modo, a única alteração que sugiro para estas escadas, refere-se apenas à segurança dos visitantes, propondo a aplicação de faixas antiderrapantes, localizadas junto ao focinho das mesmas e bordas de piso fotoluminescente, para auxílio dos invisuais a transpor este obstáculo.

Para proporcionar uma entrada acessível a todos, aconselho a abertura permanente, da porta lateral norte e consecutivamente a criação de um novo acesso, por rampa em estrutura metálica. Para minimizar o impacto da intervenção, baseei-me nas pré-existências e optei pela escolha de uma porta que sempre existiu, mas nem sempre foi valorizada, como já referi anteriormente. Esta porta, que é a mais antiga do templo, esteve soterrada e entaipada até as obras de restauro de 1940. Nesta altura foram-lhe restituídas as suas funções e criado o acesso ao interior através de uma escadaria dupla composta por cinco degraus cada. Conjugando esses argumentos, o desnível entre o interior e o exterior e a preponderância da porta mais antiga do templo, a proposta de criar melhores acessos ao interior do imóvel consiste na eliminação dos degraus exteriores anexos à igreja e a circulação suavizada com rampa.

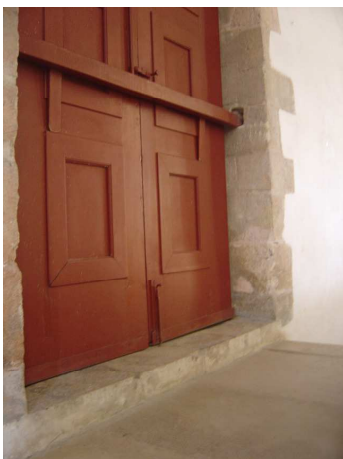
Figura 133 – Tomar, igreja Sta. Maria dos Olivais. Desnível da entrada norte, para o interior

Na rampa proposta, deverá existir um patamar de descanso que fará a ligação para o interior da igreja. Desaparecendo com o desnível de 0,13 m da soleira no exterior, seguido de 0,16 m onde a porta corre e mais 0,13 m até ao patamar dos degraus.

Para eliminar a barreira arquitectónica de desnível do exterior/interior, sugiro ainda a construção de uma rampa interior, na extremidade noroeste do templo, assim como a construção de novas escadas. (consultar Desenho 13) Ambas as construções ficariam apoiadas nas escadas antigas e a qualquer momento podiam ser retiradas, permanecendo intactas as originais. Note-se que ao nivelar o piso exterior e interior, podem existir infiltrações, para solucionar essa eventualidade, proponho a criação de um sistema de drenagem junto à soleira com grelha em aço galvanizado.

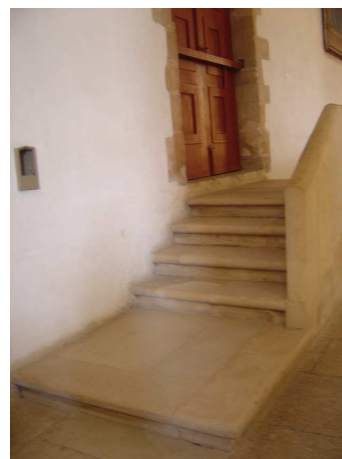
Figura 134 – Tomar, Igreja de Sta. Maria dos Olivais. Escadaria secundária do interior

Na rampa aconselho, ainda, o uso de piso tátil no início e no final, assim como a utilização de um corrimão duplo, no fim do qual, se recomenda a aplicação de uma placa em Braille, para auxílio dos deficientes visuais.
