**A ESTATUÁRIA DE PEDRA DOS JARDINS DO PALÁCIO  
NACIONAL DE QUELUZ:  
FORMAS DE DEGRADAÇÃO, ENQUADRAMENTO, TRATAMENTOS E  
AVALIAÇÃO**

**Dissertação de Mestrado em  
Recuperação do Património Arquitectónico e Paisagístico  
Universidade de Évora, 2006**

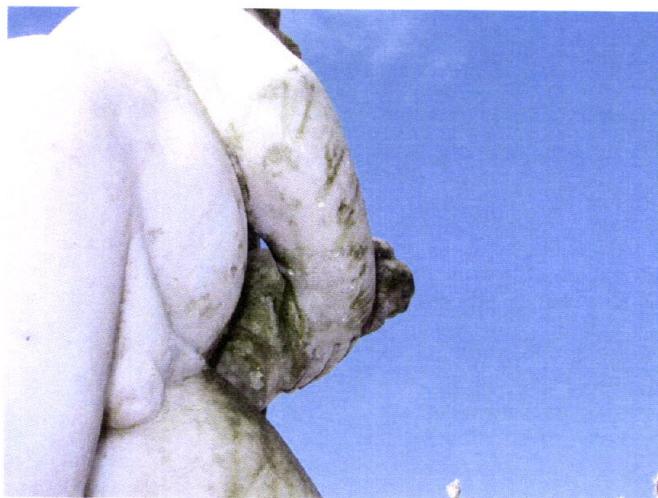
**Figura 13 –** Estátua 122: Os frutos da Primavera ou Aecletus (Janeiro 2003)

Relativamente a microclimas, nomeadamente no que se pode avaliar do jardim do Palácio, a característica mais importante é o seu ambiente bastante húmido, sendo a grande quantidade de água presente o principal catalizador das reacções que levam ao decaimento da pedra das estátuas e que propiciam a existência de grandes comunidades biológicas. As amplitudes térmicas diurnas e a geada matinal no Inverno são também de grande importância. Em fotos tiradas de manhã é evidente a água que escorre das estátuas, originando as manchas de sujidade e de material biológico, que se acumulam conforme a escorrência da água na superfície das estátuas [Figura 13 e Figura 14].

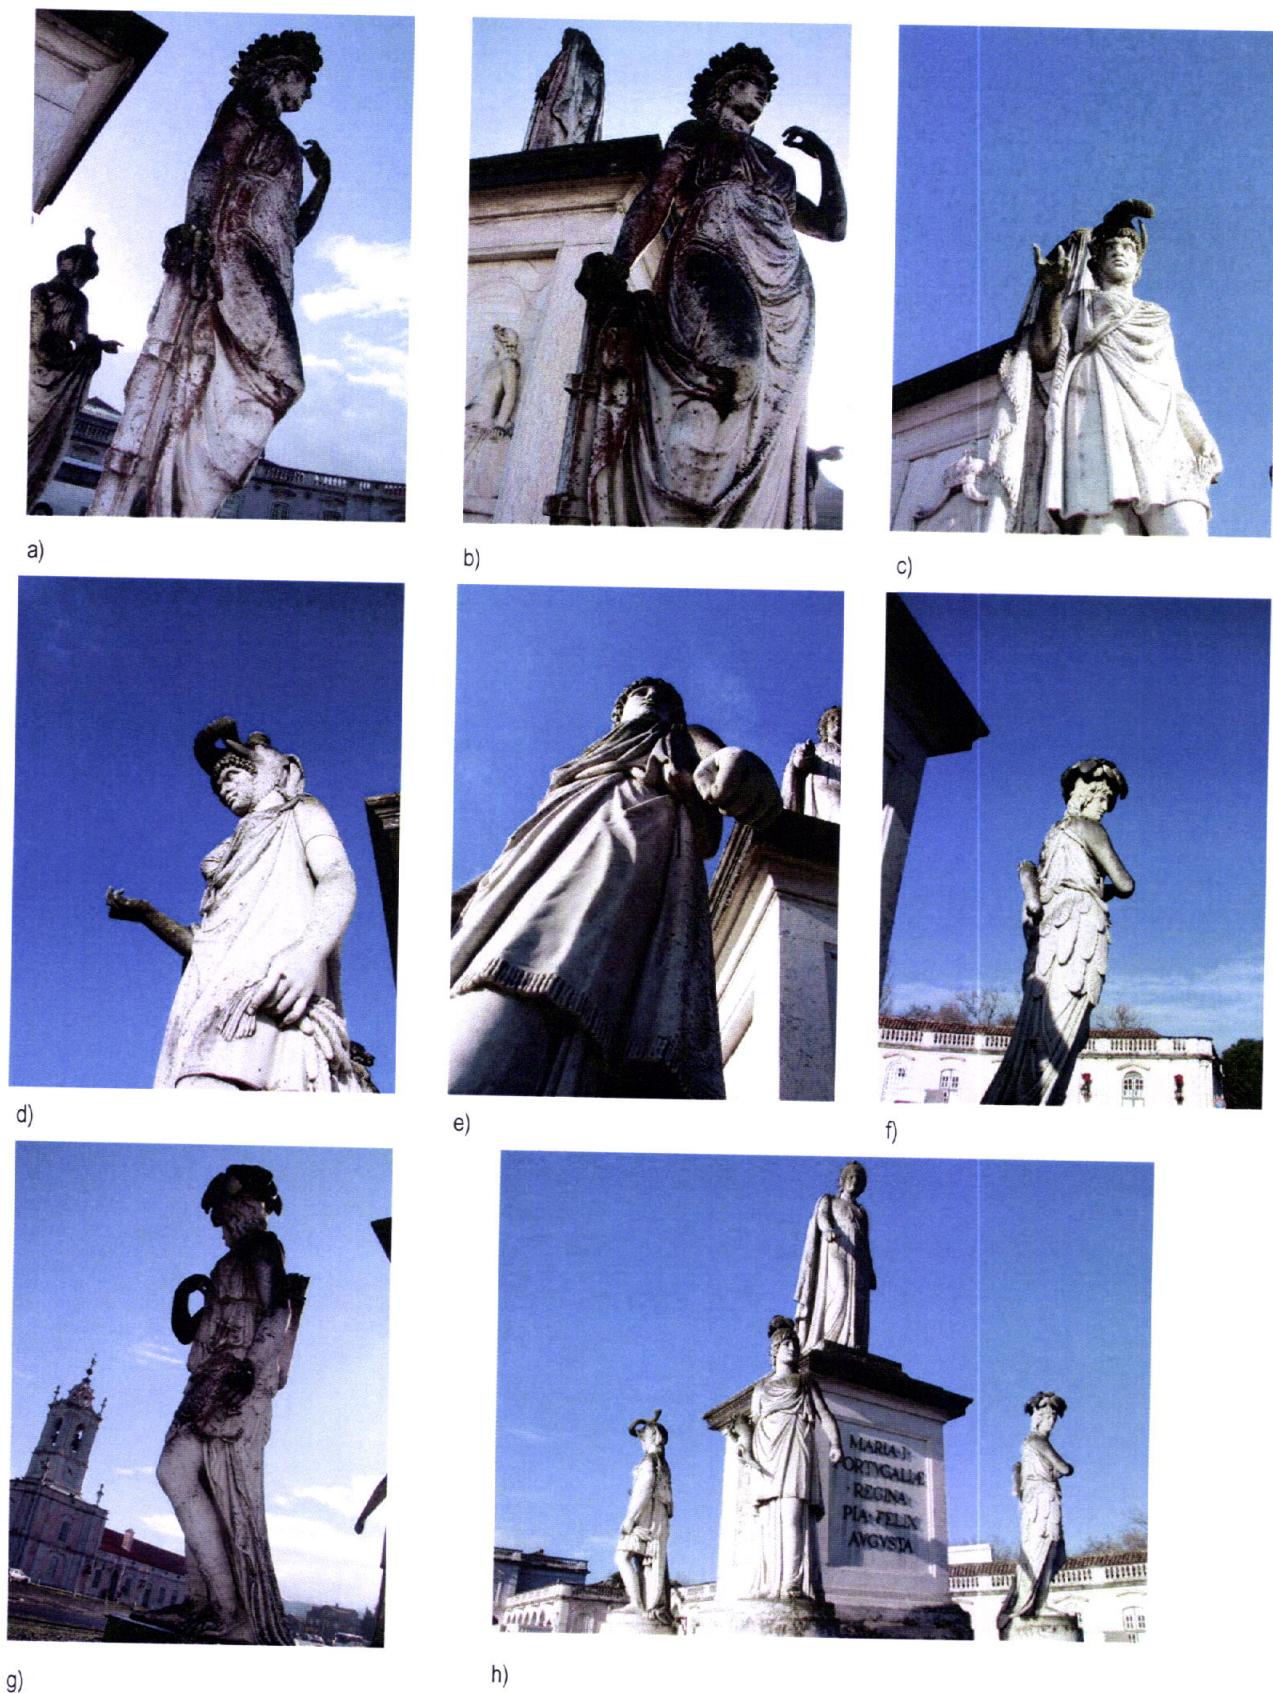
O grupo escultórico de D. Maria I [Figura 16], localizado no exterior do Palácio, é interessante de avaliar neste âmbito, pois integra figuras orientadas para todos os pontos cardinais e não existe vegetação na sua proximidade. Ao analisar-se esta sequência de estátuas, verifica-se a grande influência da orientação, que origina diferentes tempos de exposição, solar e aos ventos, constituindo diferentes microclimas. A sequência começa com a estátua virada a NW, sendo a fachada que se observa com tonalidades vermelhas virada a N. Nesta figura observa-se ainda a existência de sujidade negra que poderá ser de origem carbonosa ou biológica. As figuras viradas a SW e a SE apresentam as superfícies lavadas, exceptuando alguns locais preferenciais de deposição de sujidade cinzenta escura. Finalmente, as duas últimas fotos referem-se à figura orientada a NE, cujo lado a S está limpo e o lado a N apresenta os depósitos avermelhados. Verifica-se, ainda neste grupo, a ausência de colonizações liquénicas macroscópicas. Este facto poderá ter que ver com um desenvolvimento da colonização biológica mais lento, devido ao facto de se encontrar isolado e sem vegetação na vizinhança.

**Figura 16** – Grupo D. Maria I (Janeiro 2003): a) orientada a NW; b) orientada a NW; c) orientada a SW; d) orientada a SW; e) orientada a SE; f) orientada a NE – lado S; g) orientada a NE – lado N; h) conjunto

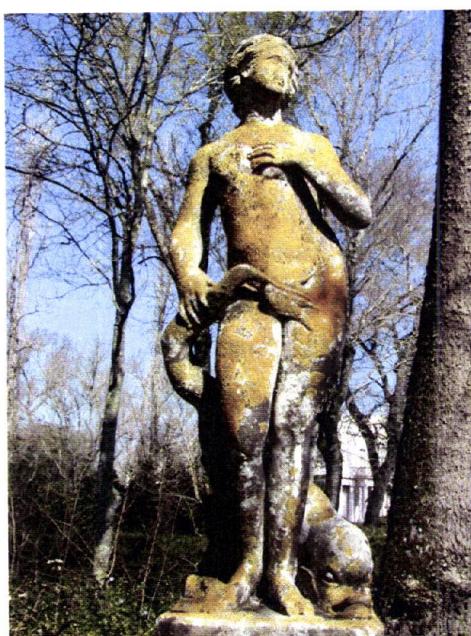
No largo onde está localizada a estátua Galateia [Figura 17] perto do Jogo da Pela, surge um fenómeno interessante, demonstrador da importância que toma, pelo menos neste caso, a existência de microclimas para o tipo de colonização biológica que se instala. Galateia está orientada a sul e tem um espaço livre de árvores à sua frente, o que lhe proporciona uma grande exposição solar. No lado oposto do mesmo largo, a cerca de 25m e orientada a norte, está Baco [Figura 18]. Na sua face sul tem árvores de grande porte. Este apresenta-se igualmente afectado pela colonização biológica, mas que apresentam uma cor acinzentada. Verifica-se neste exemplo a grande importância e influência da exposição solar, originada pela diferente localização e orientação das estátuas, que origina diferentes microclimas, em função dos quais se desenvolvem diferentes espécies biológicas.

**Figura 17 – Estátua 212: Galateia (Janeiro 2003).**  
Colonização biológica maioritariamente alaranjada

Existem muitas estátuas com casos desta forma de degradação mas aquela onde se encontra mais desenvolvida é sem dúvida a de Galateia (Figura 17; página - 48 -), onde os líquenes e fungos cobrem aproximadamente 80% da superfície da estátua. Apresentam uma cor alaranjada a amarelada. Também a estátua de Baco (Figura 18; página - 48 -), localizada na mesma clareira, se encontra intensamente colonizada, embora aqui apresentem uma cor diferente, como já referido atrás.

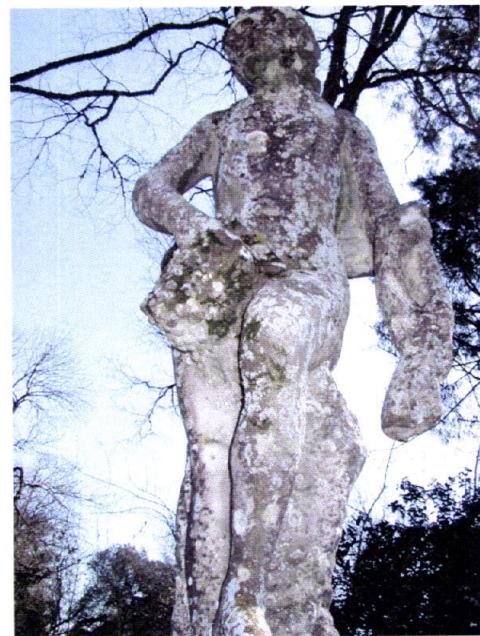
**Figura 18 – Estátua 213: Baco (Janeiro 2003).**  
Colonização biológica maioritariamente acinzentada

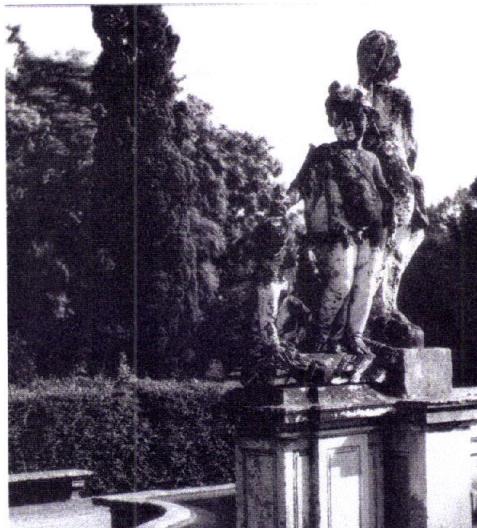
A partir desta data, e até 1977, não existem registos de intervenções nas estátuas. No livro de Luz Afonso, S. (1989), podemos obter informação importante da análise do estudo fotográfico incluído. Essas fotografias serão garantidamente anteriores ao ano de publicação e comprovam o estado de grande degradação que as estátuas experimentavam à época. Aqui verificamos que, na maior parte, as estátuas fotografadas se encontram intensamente colonizadas e negras. Destacam-se pela gravidade aparente os elementos localizados em todas as balaustradas do Pavilhão Robillion, as Artes, as Figuras da Infância e os elementos localizados na balaustrada leste do Jardim Pênsil. Considerando que à data já seria prática a elaboração de relatórios aquando das intervenções e dada a sua inexistência, parece ter sido aquele o estado que as peças terão atingido antes das intervenções mais sistemáticas que se iniciaram na década de 90.

**Figura 19 – Estátua 37 e 111: 6ª Figura da Infância e Bible** (retirada de Luz Afonso, Simonetta, 1989)

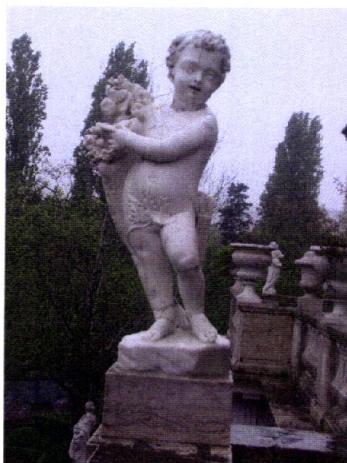
Figura 20 – Estátua 130: Menino com aljava (Abril 2004)

Estruturalmente, regista-se bastante trabalho ao nível de colmatação de fissuras com argamassas hidráulicas, resinas epoxídicas e ainda uma reconstituição integral de uma peça que caiu e se despedaçou [Figura 20].

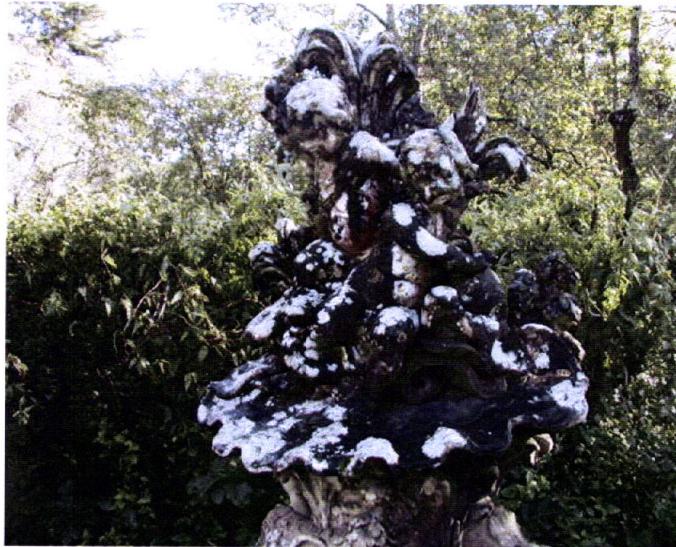
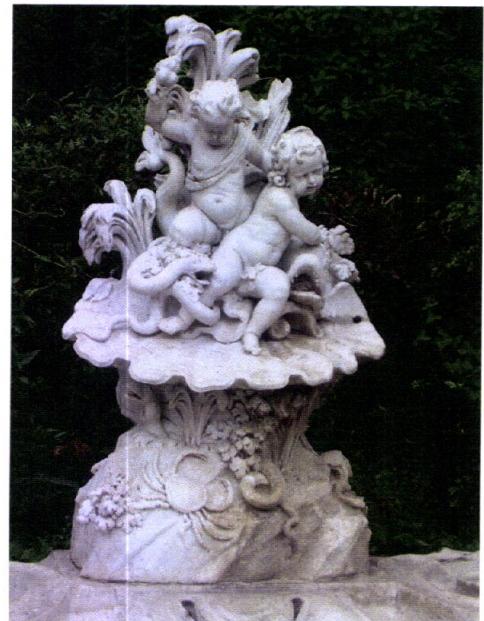
Reflectindo-se apenas sobre o resultado final e não sobre a metodologia em si, algumas das intervenções realizadas podem considerar-se bastante radicais. Reconhece-se o quanto dramática é a diferença entre o aspecto anterior à limpeza – que não se pretende aqui defender – com o após. É o caso das fontanas [Figura 21], cujas limpezas, em 2003, originaram superfícies tão brilhantes que são inclusive visíveis de fotografia aérea [Figura 22]. Esta situação é grave pelo aspecto resultante, claramente em desarmonia com o envolvente e pela dúvida de que este resultado não tenha sido obtido à custa da perda de material pétreo que constituía a superfície da peça. Torna-se ainda injustificada a realização deste tipo de intervenções já que, como se verá mais adiante, o tempo de recolonização é relativamente curto, surgindo rapidamente a necessidade de voltar a intervir, se se tiver como objectivo a manutenção do aspecto extremamente limpo assim obtido.

**Figura 21 – Estátua 208: Fontana com meninos. Exemplo do grande contraste de aspecto devido a intervenção muito profunda. a) Antes da limpeza, em Janeiro de 2003; b) Depois da intervenção em Abril de 2004**

As fotos da 208 antes e depois da intervenção realizada em 2003, encontram-se no capítulo 4.5 na Figura 21. Como já foi referido, tratava-se de uma peça intensamente colonizada e suja, não havendo registo de qualquer tratamento até então. O resultado, sobre o qual se reflectiu, acabou por ser demasiado radical. A intervenção de 2003 incluiu limpeza e aplicação de Preventol R80 a 5% em 5 demãos. Não houve aplicação de hidrófugo.

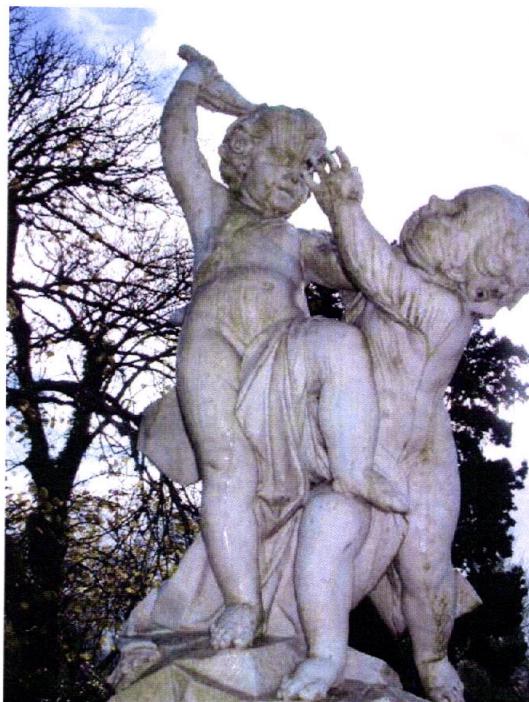
Figura 23 – Estátua 34 (Janeiro 2003).

Macroscopicamente existem três grandes grupos deste tipo de colonização correspondentes de alguma maneira a diferentes etapas temporais visíveis de instalação destes seres. Assim, em estátuas que sofreram limpeza recente, é apenas visível o primeiro estádio que corresponde ao recobrimento generalizado ou quase de um filme homogéneo verde a negro, correspondente a algas verdes, cianobactérias, fungos, etc. Não são identificáveis entidades macroscópicas. Tiano<sup>37</sup> refere que as algas e cianobactérias são os habitantes pioneiros de uma superfície pétreia. Na presença da água originam cores verde vivo. Este filme estabelece-se nas partes superiores das estátuas, costas, ombros, peito, cabeça, parte superior das pernas, zonas onde é possível uma mais fácil fixação. Devido à condensação matinal da água, que depois escorre pelas estátuas, notam-se

nestes filmes os locais de escorrimento das águas, deixando as estátuas manchadas. Como exemplo destes casos temos as figuras da infância na balaustrada sul do jardim de Malta [32 a 37].

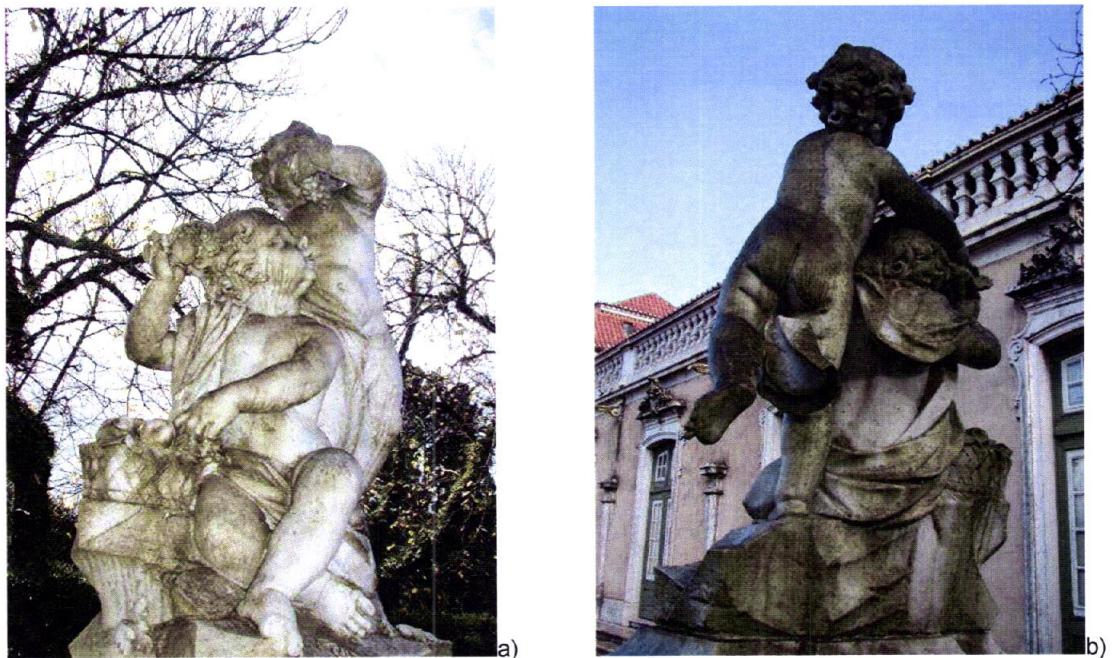
Interessa verificar nestas seis figuras, a diferença substancial entre a 33 e as restantes, já que esta se apresenta francamente mais afectada. Verifica-se nesta estátua ainda uma diferença substancial entre a face virada a norte (frente da estátua) e a face virada a sul (costas). Estas diferenças podem relacionar-se com o facto de ser a única com uma árvore imediatamente sobranceira na sua face sul, o que intensifica a colonização.

**Figura 24** – Estátua 33: 2<sup>a</sup> figura da infância (Janeiro 2003). a) face virada a norte; b) face virada a sul

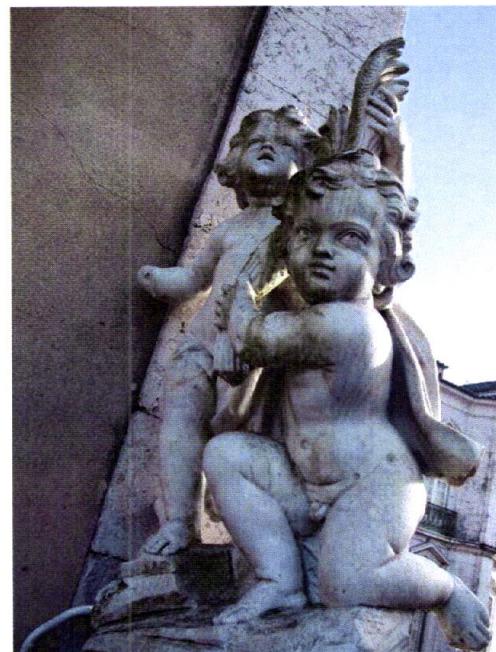
**Figura 25** – Estátua 32: 1<sup>a</sup> figura da infância (Janeiro 2003)

Entre as restantes, a 32 é a que apresenta em menor dimensão esta forma de degradação. Isto pode dever-se à sua localização. Por um lado está encostada ao edifício, que lhe protege todas as faces norte e leste e, por outro, não tem, como as outras, árvores sobranceiras.

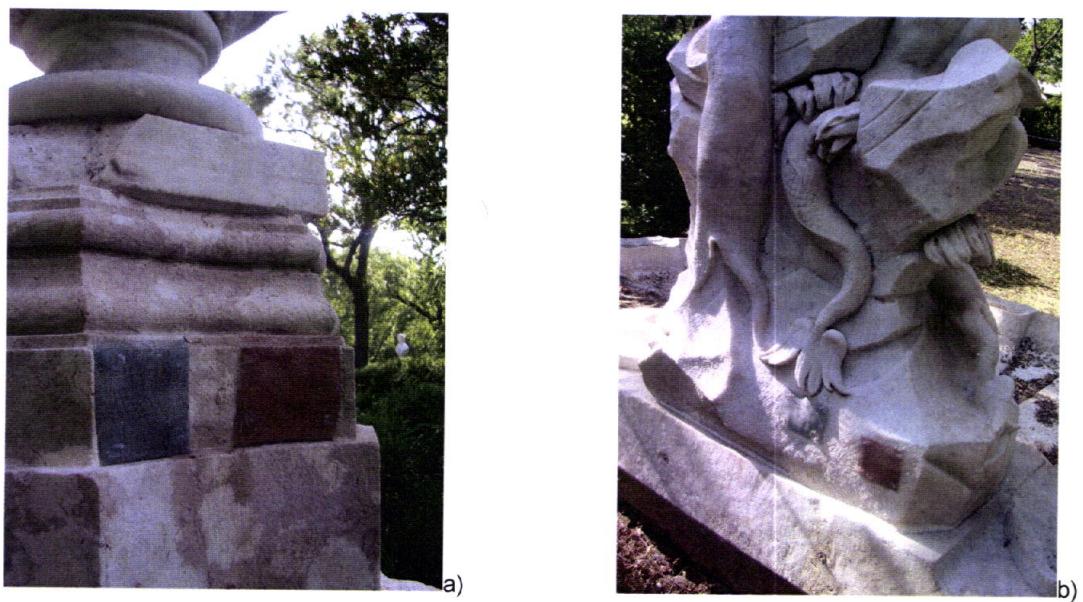
**Figura 27** – Instalação de redes metálicas. a) peça 201: Busto herói; b) peça 209: Fontana

No entanto esta tentativa não teve no entanto sucesso pois, embora estivessem colocadas na parte detrás das peças, as redes eram facilmente acessíveis aos visitantes dos jardins. Passado pouco tempo já tinham sido arrancadas.

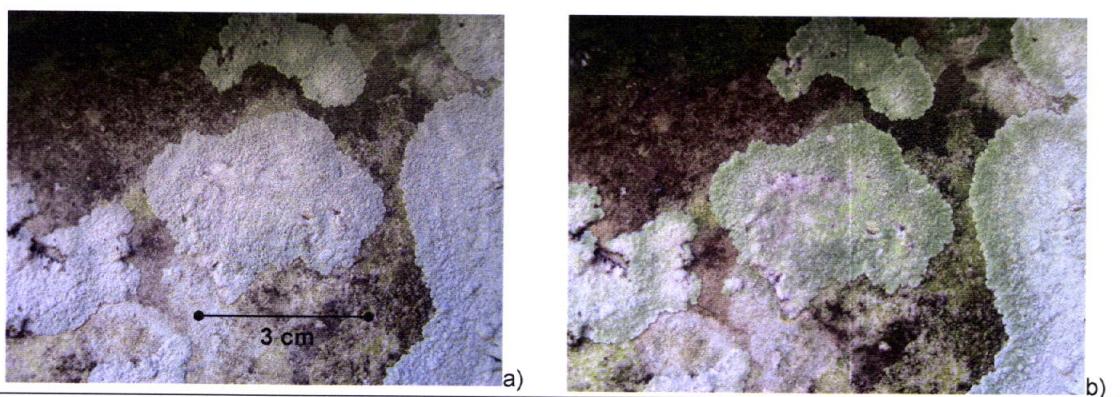
- Líquenes brancos – apresentam formas circulares ou mais alongadas mas sempre arredondadas. Têm aspecto uniforme e compacto, formando uma crosta bastante rígida e quebradiça. Após molhagem apresentam cor verde, que é mais intensa no exterior, sendo que o centro da forma se mantém muitas vezes branco após molhagem. Esta característica terá que ver com o seu tipo de desenvolvimento concêntrico, do centro para a periferia. O organismo vai morrendo no centro e crescendo para a periferia. Este aspecto foi confirmado através de uma leitura por zonas, em que é claramente evidenciada a correlação entre actividade fotossintética indicada pelo Biofinder e a cor verde.

Figura 30 – Líquen branco (Outubro 2004): a) a seco; b) a húmido

Os valores mais elevados obtidos com este aparelho, entre 1000 e 2000 mV, foram os lidos nos líquenes brancos a húmido, antes de sofrerem qualquer aplicação de produtos. Aqui, a maior exuberância dos valores relaciona-se de alguma forma com a exuberância dos próprios líquenes que, a húmido, apresentam uma cor verde vivo [Figura 30].

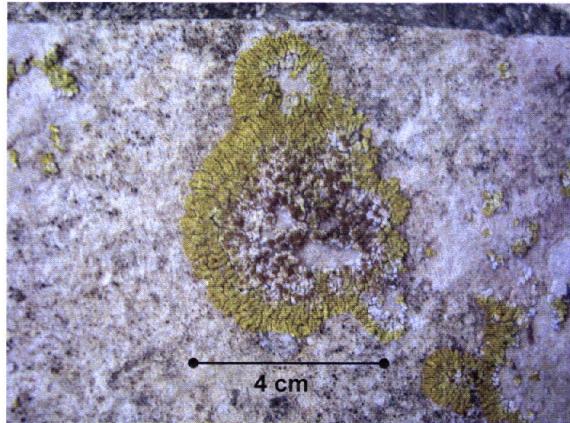
- Líquenes laranja – apresentam formas arredondadas semelhantes aos anteriores, mas com estrutura folhosa, não formando crostas rígidas;

Figura 31 – Líquen laranja (Junho 2004)

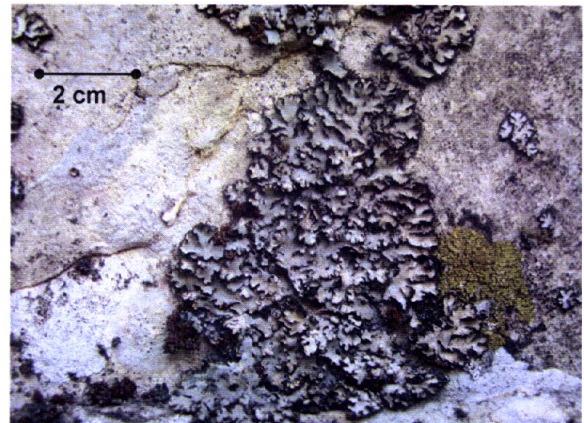
- líquenes folhosos – pouco frequentes. Cor castanha escura e aparentemente muito frágeis estruturalmente. Jaton, C. et al (1985) refere que este tipo de líquenes não estabelece ligações estruturais com o substrato, sendo relativamente fácil de remover sem prejudicar a superfície pétreia;

Figura 32 – Líquen folhoso e líquen laranja (Junho 2004)

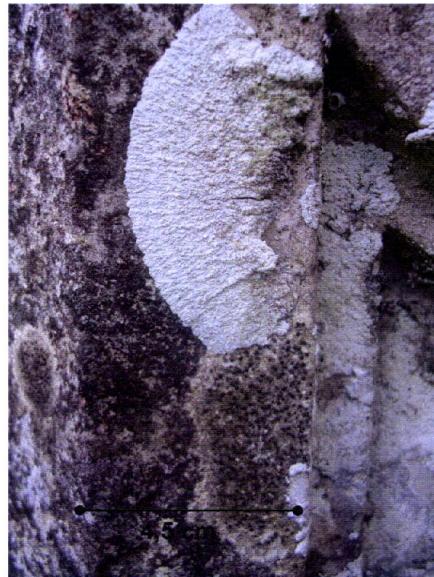
- líquenes brancos com pintas vermelhas escuras – muito idênticos aos líquenes brancos, formando uma crosta branca mais fina, onde surgem pequenas esferas vermelhas escuras, com diâmetro aproximado de 1 mm; parecem corresponder a uma fase do desenvolvimento dos líquenes brancos, em que há destacamento da crosta e subsistem as esferas vermelhas. Embora seja aqui considerado como um outro tipo, e as medições tenham sido feitas independentemente dos líquenes brancos, acabam por ter pouca expressão.

**Figura 33 – Líquen branco com pintas vermelhas escuras e líquen branco (Junho 2004)**

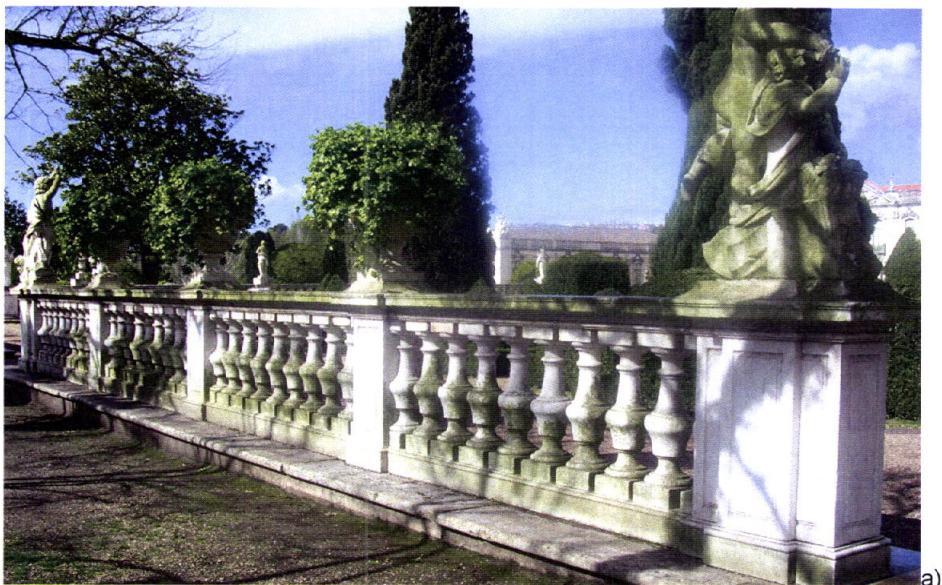
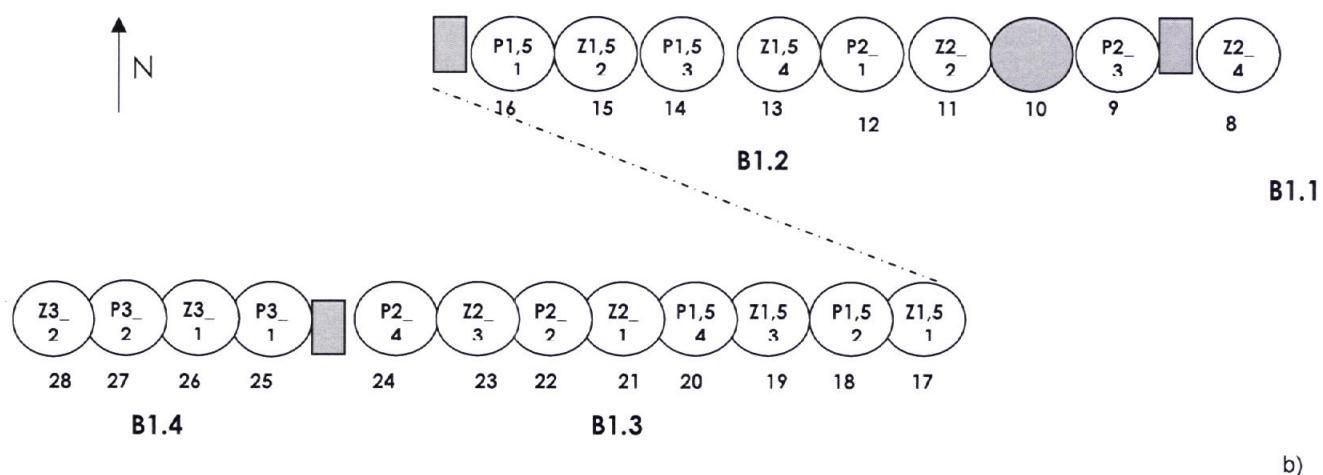
Foram utilizadas as pilastras de mármore, da balaustrada identificada como B1, no extremo sul do jardim de Malta. A balaustrada apresenta 4 secções de 8 pilastras cada, separadas por pilares de secção rectangular. Cada secção é indicada de forma sequencial de leste para oeste. As pilastras foram também numeradas sequencialmente, de leste para oeste. A matriz de aplicação esquematiza-se na Figura 34.

**Figura 34 – a)** Balaustrada B1, vista sul (Fevereiro 2004); **b)** Esquema de aplicação dos biocidas nas pilastras da balaustrada B1

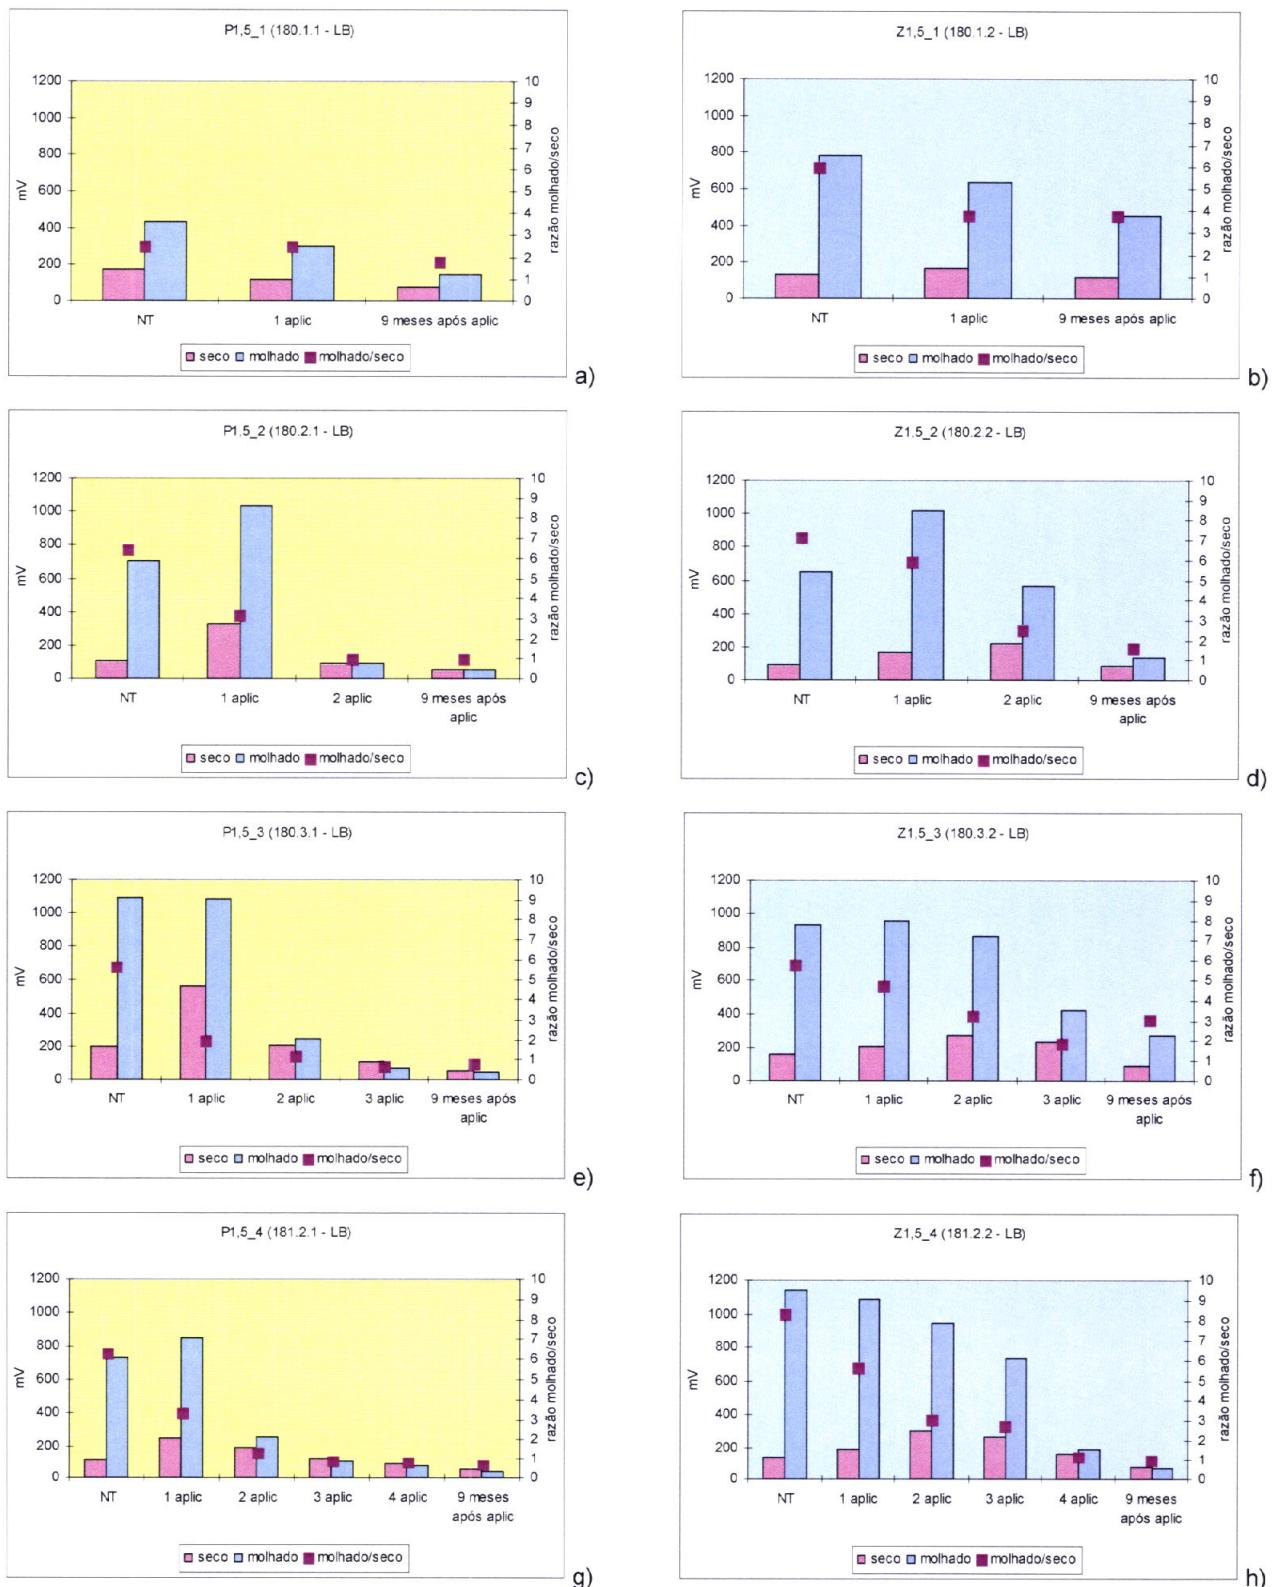
A partir da análise dos gráficos da Figura 35 a) e b) fica demonstrado que o efeito biocida dos dois produtos existe a partir da concentração mais fraca ensaiada e com apenas uma aplicação, já que todos os valores – absolutos secos e húmidos e razões – baixaram na sequência da aplicação dos produtos. No entanto, os organismos em causa, líquenes brancos, não foram totalmente mortos, já que a razão mais baixa obtida foi de aproximadamente 1,9.

Nos gráficos a), b), g) e h) da Figura 35 verifica-se ainda que todos os valores, quer absolutos, quer a razão, são superiores no caso do Cloreto de Zinco, inclusive os correspondentes à ausência de tratamento (NT). Este último aspecto terá que ver com um maior dinamismo dos organismos devido a diferenças microclimáticas, aspecto que será confirmado noutros exemplos.

**Figura 35 – Aplicação dos produtos a 1,5% nos líquenes brancos:** a) Uma aplicação de Preventol R80; b) Uma aplicação de Cloreto de Zinco; c) Até duas aplicações de Preventol R80; d) Até duas aplicações de Cloreto de Zinco; e) Até três aplicações de Preventol R80; f) Até três aplicações de Cloreto de Zinco; g) Até quatro aplicações de Preventol R80; h) Até quatro aplicações de Cloreto de Zinco.

Outro aspecto que é possível observar, principalmente nos gráficos c) e d) da Figura 35, é o aumento dos valores, quer a seco, quer a húmido, nos dois produtos, após a primeira aplicação. Embora aparentemente contraditória, esta situação já foi verificada anteriormente<sup>46</sup> e parece dever-se a uma destruição dos organismos fotossintéticos por acção do produto biocida com exposição directa da clorofila fluorescente. Embora se verifiquem estes aumentos nos valores absolutos, a razão molhado/seco diminui pois o aumento a seco é, em termos relativos, maior que o aumento a húmido. Esta situação não se tinha verificado nos gráficos a) e b) da Figura 35 pois, aí, a leitura correspondente a uma aplicação dos produtos foi realizada três meses após a mesma, enquanto que nos restantes a mesma leitura foi realizada uma semana após a aplicação. Trata-se então de um efeito que só é possível verificar imediatamente à aplicação dos produtos e que com o passar do tempo desaparece.

Em termos dos resultados no que se refere à morte dos líquenes brancos, esta conseguiu-se com duas aplicações de Preventol R80. No caso do Cloreto de Zinco foram necessárias quatro demãos e mesmo nessa circunstância só foi possível observar a morte dos organismos passados nove meses.

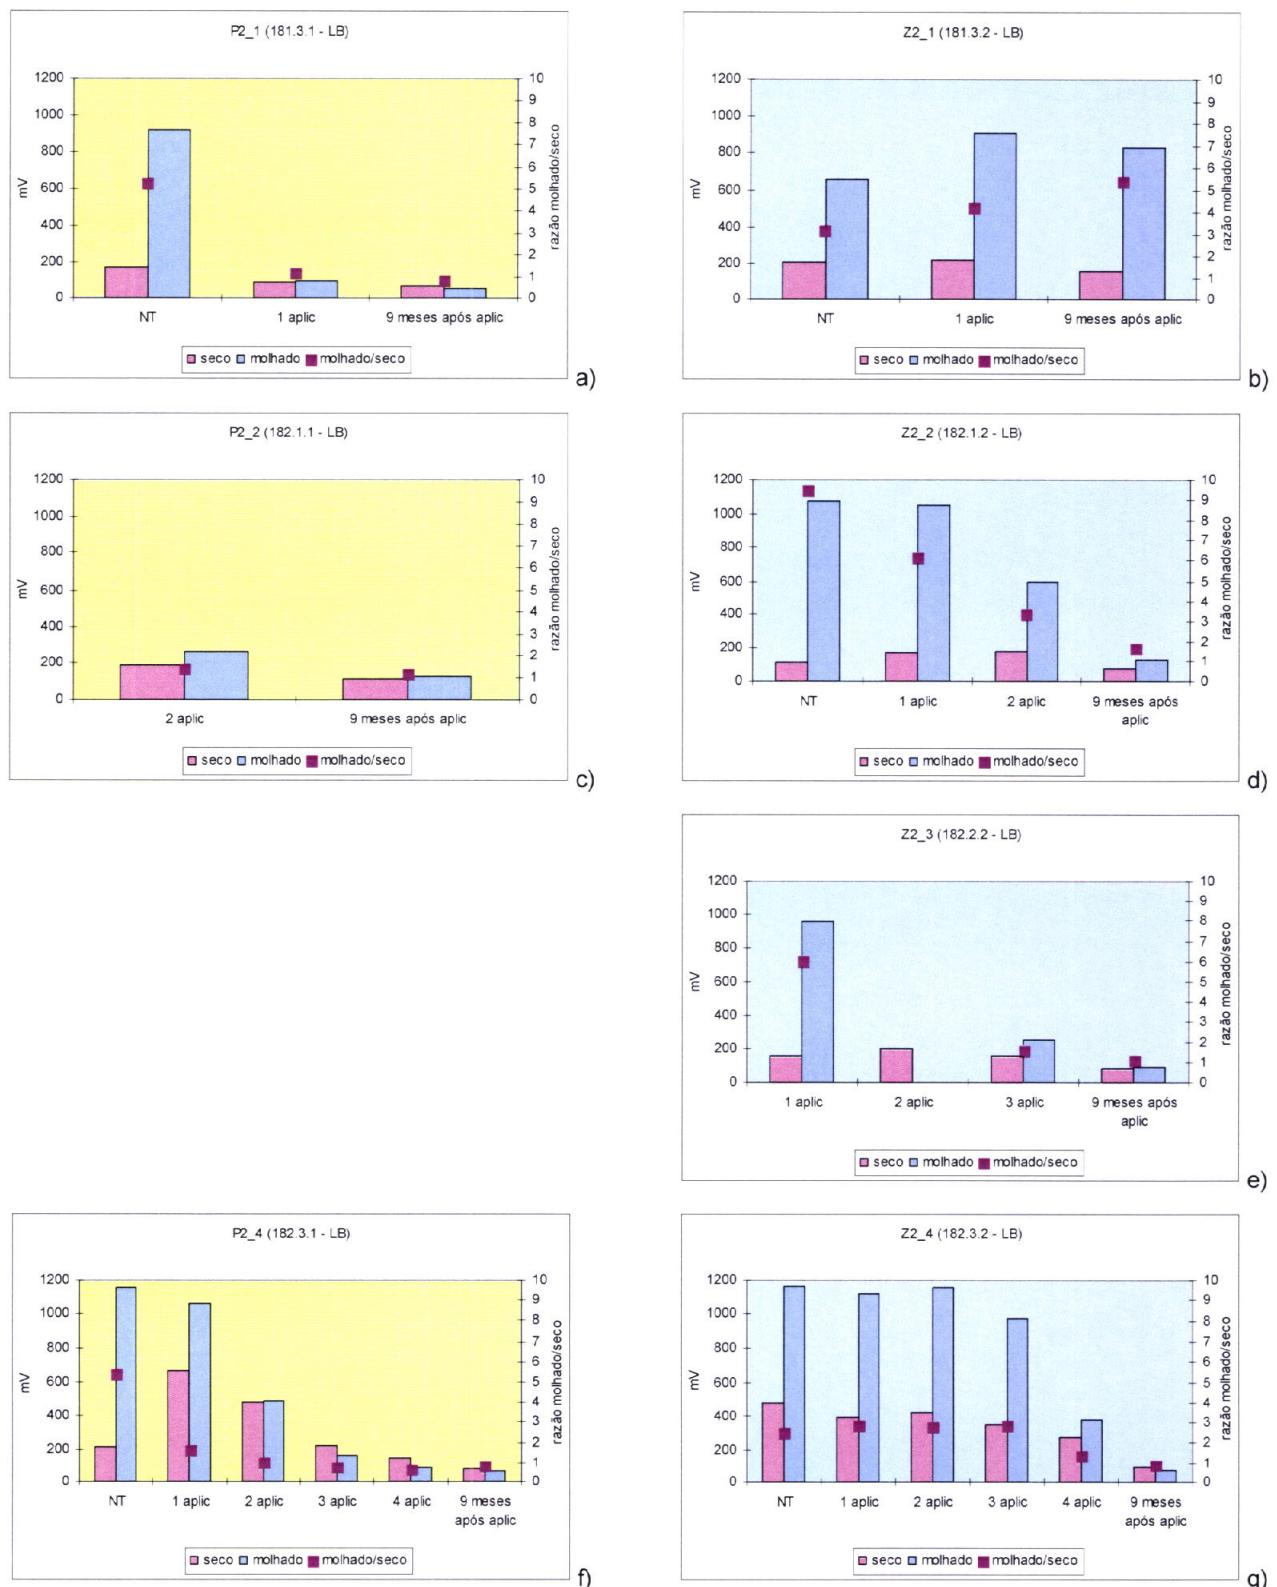
Os gráficos da Figura 36 apresentam o comportamento dos mesmos líquenes, mas agora na concentração de 2% dos produtos. O comportamento é semelhante mas, em relação aos anteriores, há um melhor desempenho do Preventol R80, conseguindo-se a morte dos organismos em apenas uma aplicação. O Cloreto de Zinco, mais uma vez, apenas em quatro demãos e passados nove meses, é que consegue eliminar a actividade fotossintética dos líquenes.

Pode ainda observar-se, principalmente no Preventol R80 [Figura 36], que há uma diminuição da razão logo após as primeiras aplicações em cada ensaio, muito mais acentuada do que a verificada nos equivalentes a 1,5% [g) e h) da Figura 35].

**Figura 36** - Aplicação dos produtos a 2% nos líquenes brancos: a) Uma aplicação de Preventol R80; b) Uma aplicação de Cloreto de Zinco; c) Até duas aplicações de Preventol R80; d) Até duas aplicações de Cloreto de Zinco; e) Até três aplicações de Cloreto de Zinco; f) Até quatro aplicações de Preventol R80; g) Até quatro aplicações de Cloreto de Zinco.

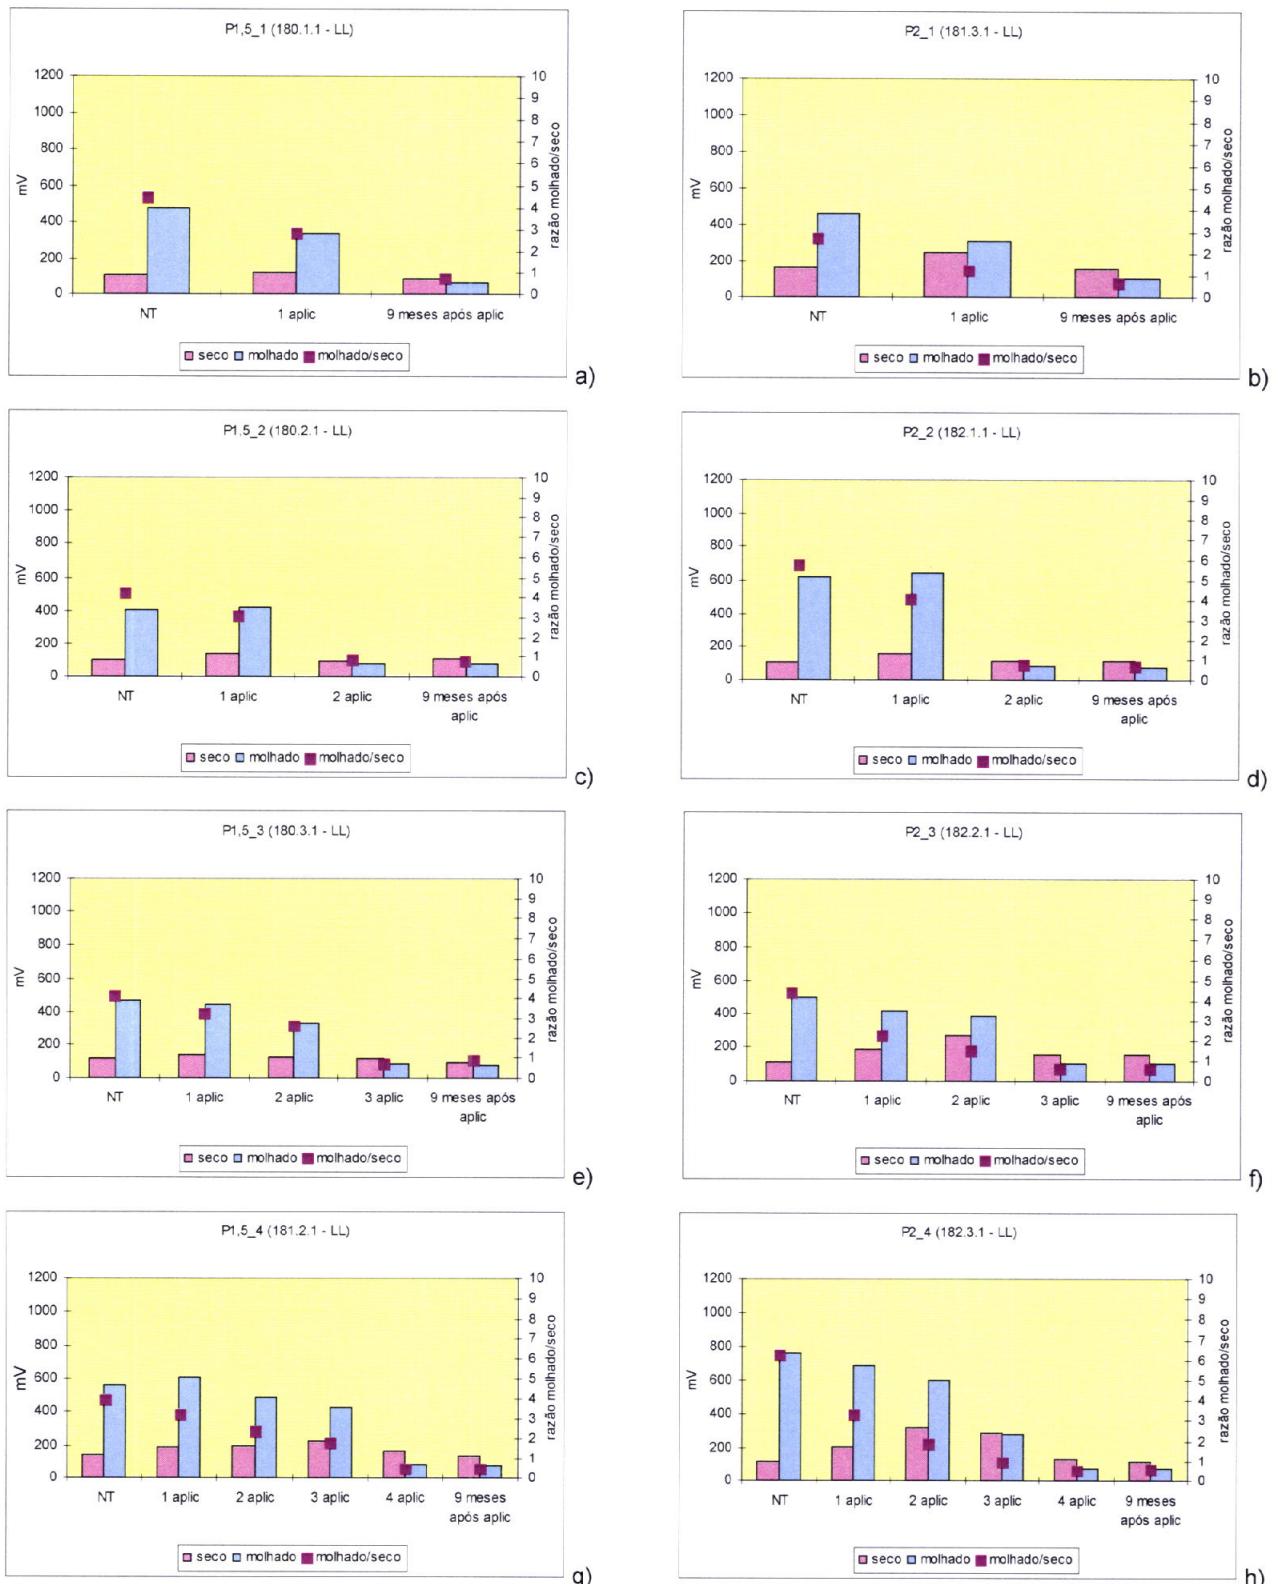
Nos gráficos da Figura 37 e Figura 38, referentes aos líquenes laranja nas mesmas situações que os anteriores para os líquenes brancos, verifica-se uma similitude de comportamentos. No entanto, no que se refere ao Preventol R80, para os líquenes laranja, bastou apenas uma aplicação do produto a 1,5% para se obter a morte completa dos organismos. É de referir que esse efeito apenas se verificou na leitura efectuada passados nove meses da aplicação e não na observação realizada três meses após a aplicação. Para a concentração a 2% do mesmo produto, é também alcançada a morte dos organismos no final de nove meses com uma só aplicação. No caso de duas aplicações, a morte é mais imediata, sendo verificada na leitura correspondente à segunda aplicação, realizada três meses após.

Nos gráficos c) e d) da Figura 37 e c) e d) da Figura 38, é possível observar, após a primeira aplicação, um aumento das médias a seco e húmido. Este é, no entanto, mais discreto que o verificado nos líquenes brancos e com diminuição da razão no caso do Preventol e aumento no Cloreto de Zinco. Ainda nos gráficos c) e d) da Figura 37 é possível observar um fenómeno interessante de similitude de comportamento, cujo resultado é no entanto diferente, dependendo dos valores não tratados dos líquenes, que muitas vezes apresentam diferenças importantes conforme as faces em que são realizados os ensaios. Neste caso, em ambos os ensaios, após a primeira aplicação, há um aumento ligeiro das médias, semelhante mas na ordem de grandeza dos valores iniciais que eram, para a média a húmido, de 400 mV no gráfico c) e 600 mV em d). Da mesma forma as razões diminuem. Este fenómeno observa-se ainda na Figura 38 gráficos a) e b).

A Figura 37 demonstra ainda que não existe, para este tipo de organismos, qualquer mais-valia no aumento da concentração do produto, sendo os resultados, em cada número de aplicações, muito equivalentes aos obtidos com 1,5% e 2%.

**Figura 37** - Aplicação de Preventol R80 nos líquenes laranja: a) Uma aplicação a 1,5%; b) Uma aplicação a 2%; c) Até duas aplicações a 1,5%; d) Até duas aplicações a 2%; e) Até três aplicações a 1,5%; f) Até três aplicações a 2%; g) Até quatro aplicações a 1,5%; h) Até quatro aplicações a 2%.

Os gráficos anteriores ilustram ainda um dos aspectos mais interessantes que foi possível identificar neste estudo e que se refere à importância do factor tempo na morte dos organismos, aspecto este identificável genericamente em todos os tipos liquénicos. Este facto observa-se de duas formas. Por um lado, as diferenças já analisadas entre resultados após o ensaio e passados nove meses, em que, muitas vezes, só passado esse período de tempo se observa a morte dos organismos. É disso exemplo o ensaio de uma aplicação a 1,5% e a 2% de Preventol R80 nos líquenes laranja [Figura 37 a) e b)]. Após a aplicação do produto regista-se uma diminuição acentuada da razão molhado/seco acentuada, mas ainda assim superior a um, o que demonstra a vida dos organismos. É de notar que para a concentração 1,5% este valor é de quase 3, enquanto que na concentração 2% se verifica o valor de 1,5 para a razão molhado/seco. Passados nove meses da aplicação e para as duas concentrações, registam-se valores inferiores a um, o que corresponde à morte dos organismos. Comparando estes valores com os obtidos após quatro aplicações do mesmo produto nas mesmas concentrações [Figura 37 g) e h)] verifica-se que se obtiveram os mesmos resultados, ou seja, a morte dos organismos.

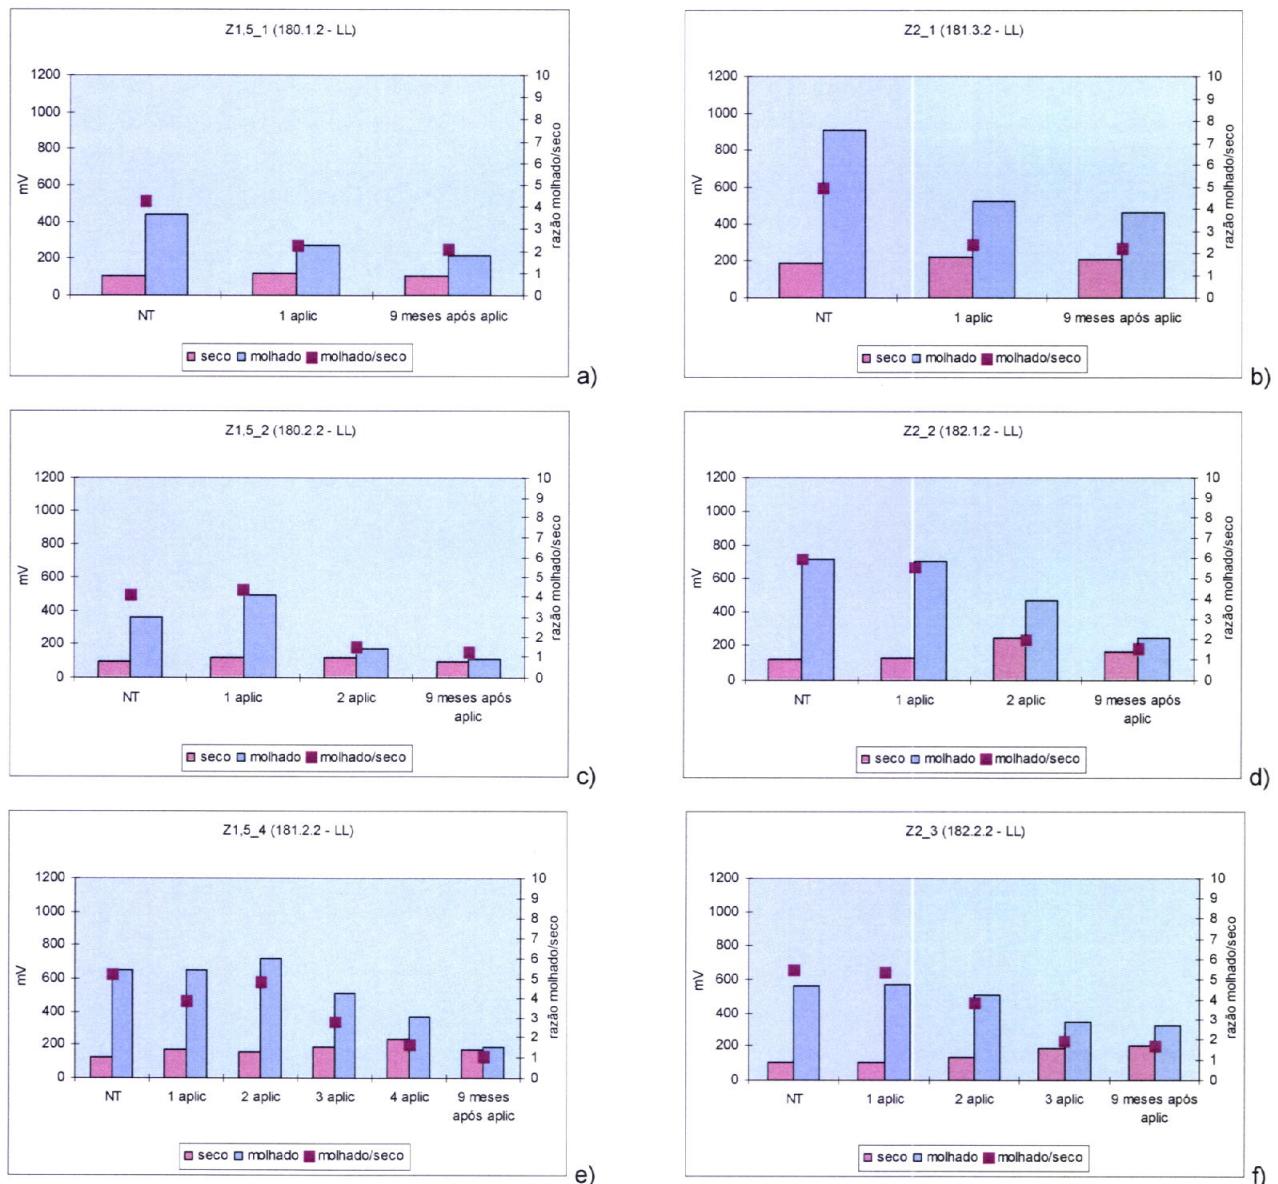
**Figura 38 – Aplicação de Cloreto de Zinco nos líquenes laranja:** a) Uma aplicação a 1,5%; b) Uma aplicação a 2%; c) Até duas aplicações a 1,5%; d) Até duas aplicações a 2%; e) Até quatro aplicações a 1,5%; f) Até três aplicações a 2%.
