**A ESTATUÁRIA DE PEDRA DOS JARDINS DO PALÁCIO  
NACIONAL DE QUELUZ:  
FORMAS DE DEGRADAÇÃO, ENQUADRAMENTO, TRATAMENTOS E  
AVALIAÇÃO**

**Dissertação de Mestrado em  
Recuperação do Património Arquitectónico e Paisagístico  
Universidade de Évora, 2006**

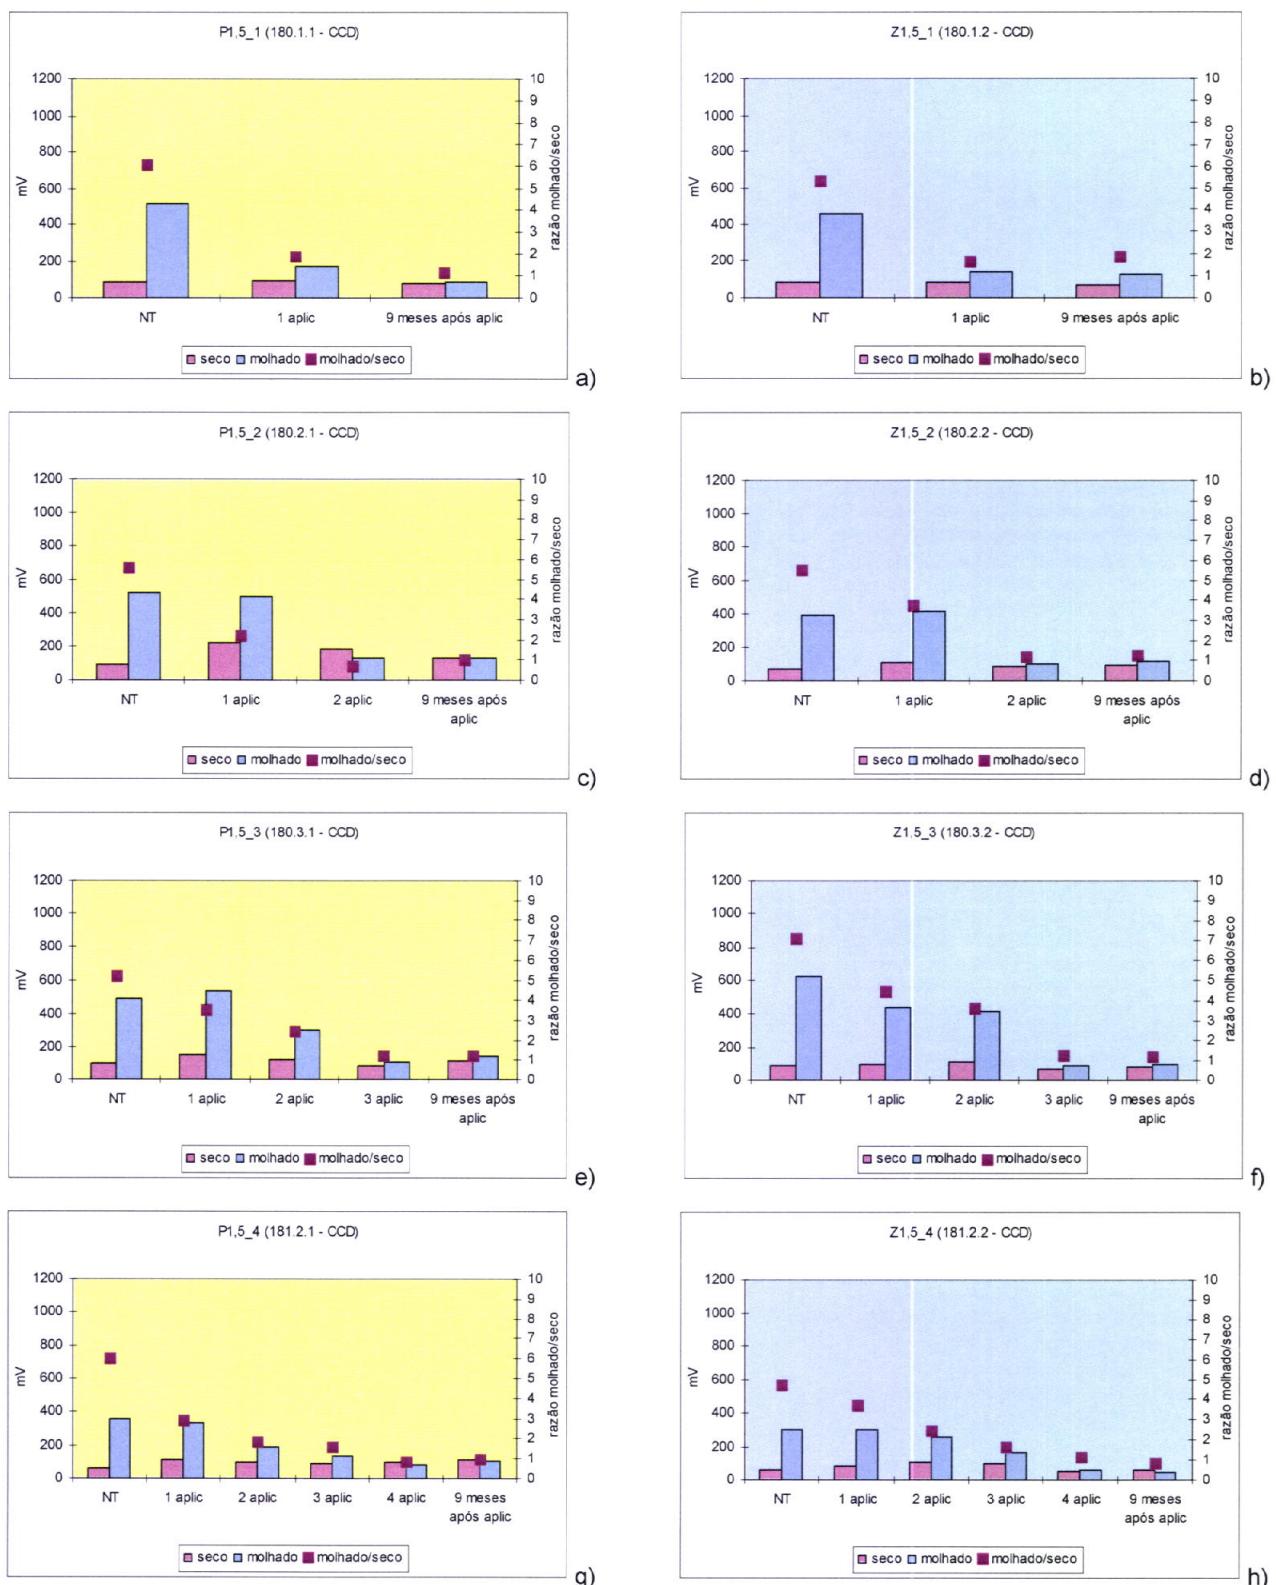
**Figura 39 – Aplicação dos produtos a 1,5% na colonização cinzenta difusa:** a) Uma aplicação de Preventol R80; b) Uma aplicação de Cloreto de Zinco; c) Até duas aplicações de Preventol R80; d) Até duas aplicações de Cloreto de Zinco; e) Até três aplicações de Preventol R80; f) Até três aplicações de Cloreto de Zinco; g) Até quatro aplicações de Preventol R80; h) Até quatro aplicações de Cloreto de Zinco.

Os gráficos da Figura 39, Figura 40 e Figura 42 pretendem demonstrar o comportamento da comunidade biológica de mais difícil caracterização, já que se refere a toda a área de cor cinzenta escura, onde não eram visíveis organismos macroscópicos. No entanto, os valores obtidos antes das aplicações são inequívocos, com razões do valor molhado/seco variando entre 3 e 4 nos gráficos a) e b) da Figura 40 e até 8 nos restantes gráficos da Figura 39, Figura 40 e Figura 42, com o valor máximo de aproximadamente 12, no gráfico c) da Figura 42, apontando claramente para a existência de actividade fotossintética nessas zonas.

No que respeita à eficácia dos produtos, em termos imediatos verifica-se a morte dos organismos a partir das duas aplicações de Preventol R80 a 1,5% [Figura 39 c)]. Com o Cloreto de Zinco, obtém-se resultados também bastante bons, com razão de 1,18, com a mesma concentração e número de aplicações [Figura 39 d)]. A morte absoluta, com valor da razão de 0,77, apenas se obtém com 3 aplicações na concentração de 2% [Figura 40 f)].

No entanto, como se pode verificar, os resultados neste tipo biológico não são muito lineares. Tomando o exemplo anterior do Preventol R80 a 1,5% [Figura 39], verifica-se no gráfico c) que com duas aplicações se obtém uma razão de 0,72 e no gráfico e) com três aplicações a razão é de 1,19. Este facto terá que ver precisamente com a heterogeneidade desta comunidade, que não é visível macroscopicamente.

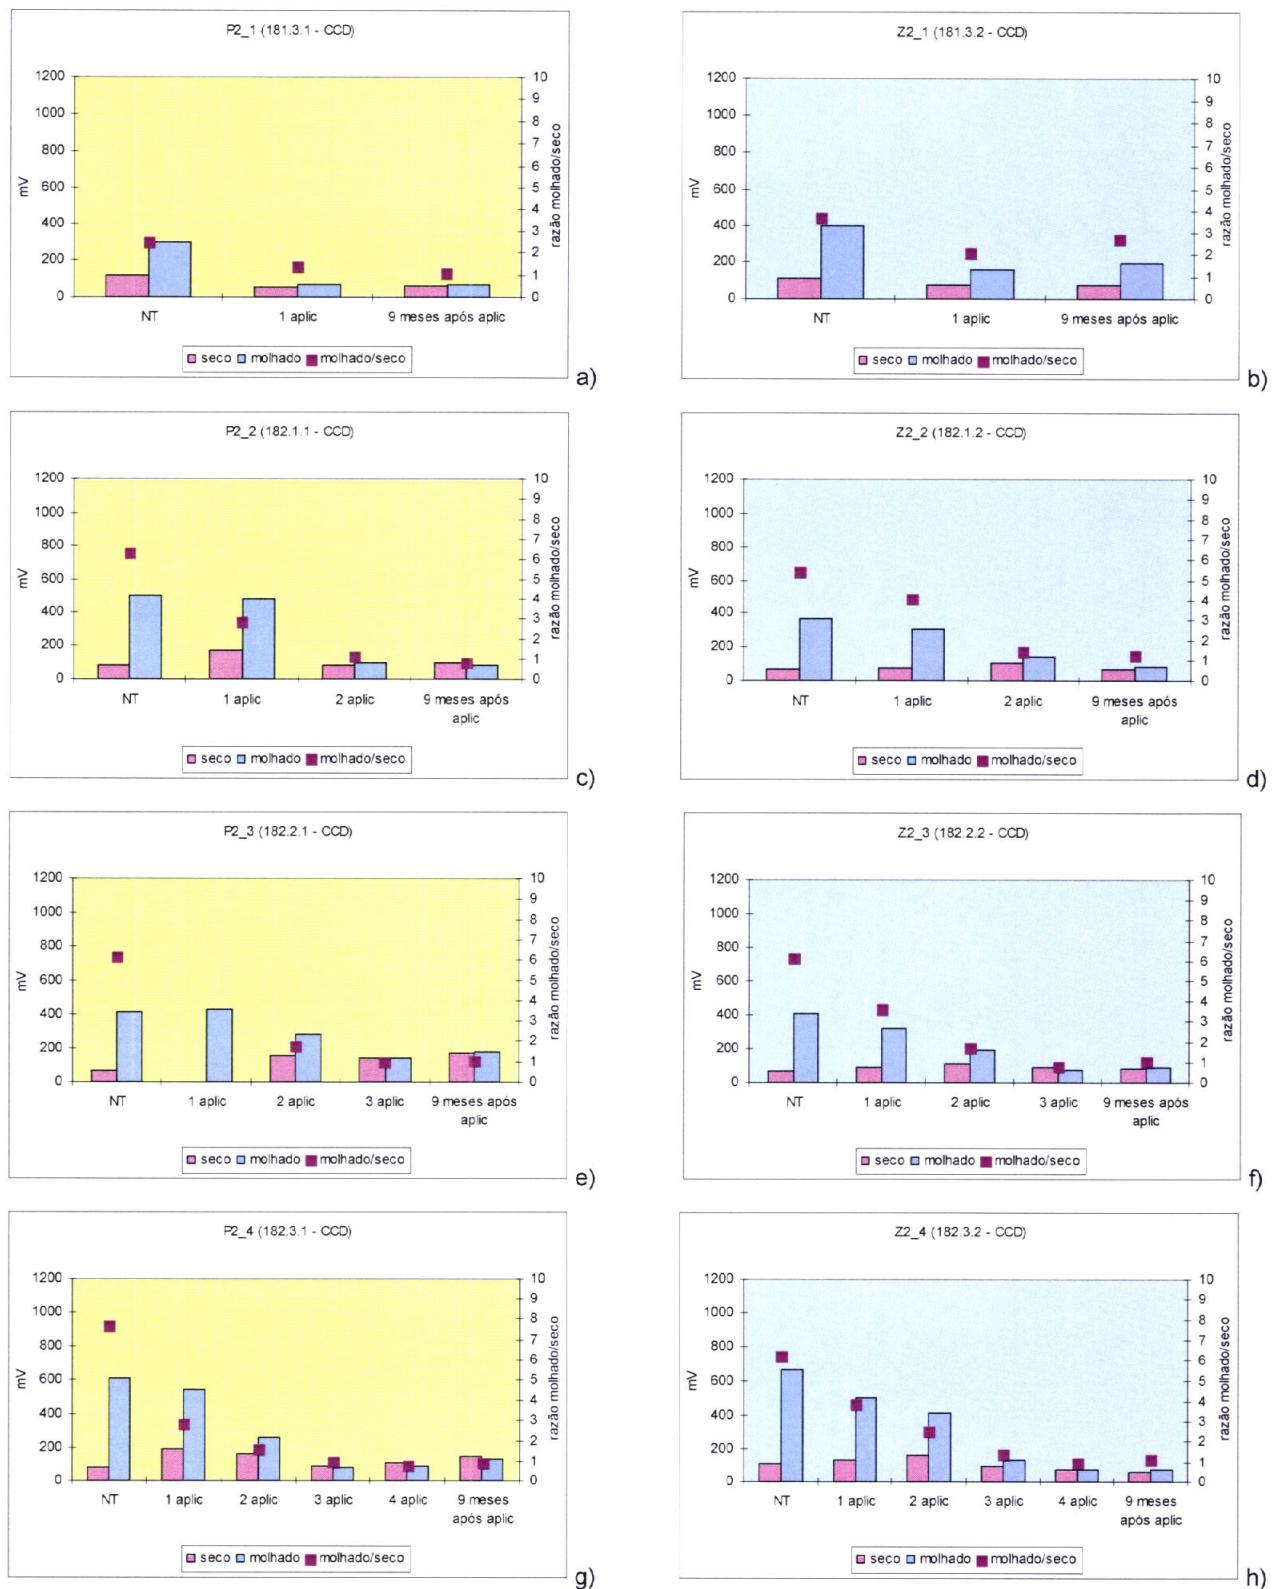
**Figura 40 – Aplicação dos produtos a 2% na colonização cinzenta difusa:** a) Uma aplicação de Preventol R80; b) Uma aplicação de Cloreto de Zinco; c) Até duas aplicações de Preventol R80; d) Até duas aplicações de Cloreto de Zinco; e) Até três aplicações de Preventol R80; f) Até três aplicações de Cloreto de Zinco; g) Até quatro aplicações de Preventol R80; h) Até quatro aplicações de Cloreto de Zinco.

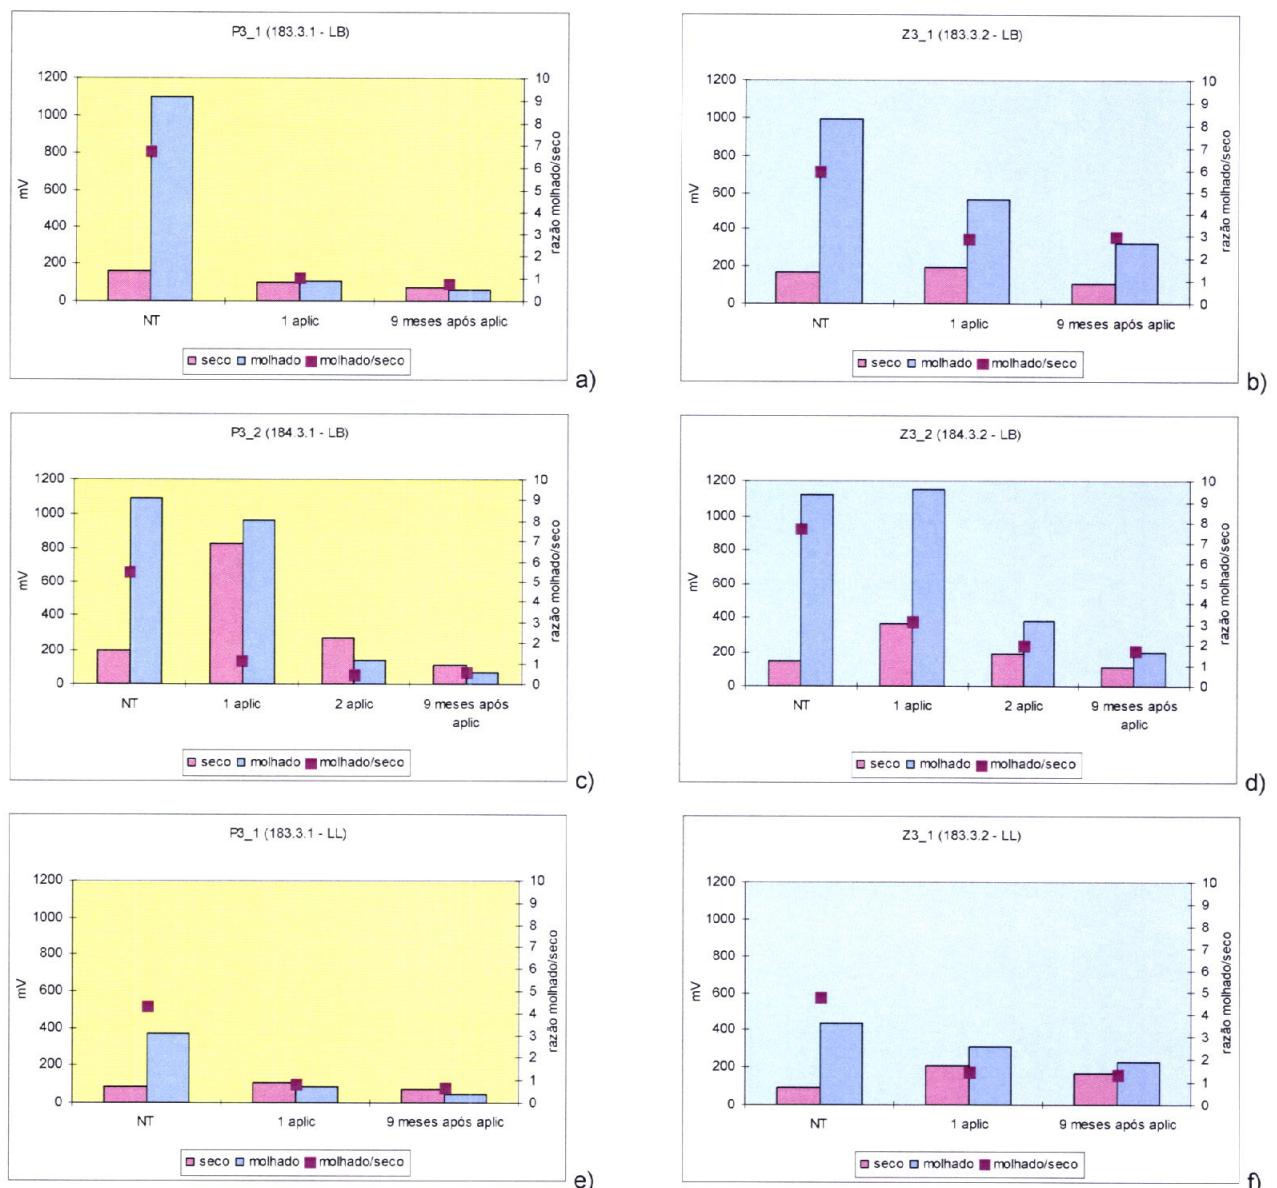
Os gráficos da Figura 41 pretendem ilustrar as situações de aplicação dos produtos biocidas a 3%. Com efeito, pôde verificar-se que logo após a primeira aplicação, e mesmo quando a leitura é efectuada uma semana após essa aplicação, há uma diminuição drástica da razão molhado/seco, comparativamente à mesma situação noutras concentrações. Este efeito é mais acentuado nas situações de aplicação do Preventol R80. Verificamos ainda que, ao final dos nove meses, os valores se igualam aos obtidos nas concentrações mais baixas. Assim, a mais valia desta concentração elevada estará no efeito mais imediato que opera na morte dos organismos.

**Figura 41** – Concentração de 3%: a) Uma aplicação de Preventol R80 nos líquenes brancos; b) Uma aplicação de Cloreto de Zinco a 3% nos líquenes brancos; c) Até duas aplicações de Preventol R80 nos líquenes brancos; d) Até duas aplicações de Cloreto de Zinco nos líquenes brancos; e) Uma aplicação de Preventol R80 nos líquenes laranja; f) Uma aplicação de Cloreto de Zinco nos líquenes laranja

Relativamente ao comportamento dos diversos organismos com esta concentração, nota-se uma maior resistência dos líquenes brancos e laranja e uma maior vulnerabilidade da colonização cinzenta difusa. Esta diferença é mais visível nas situações de aplicação do Cloreto de Zinco.

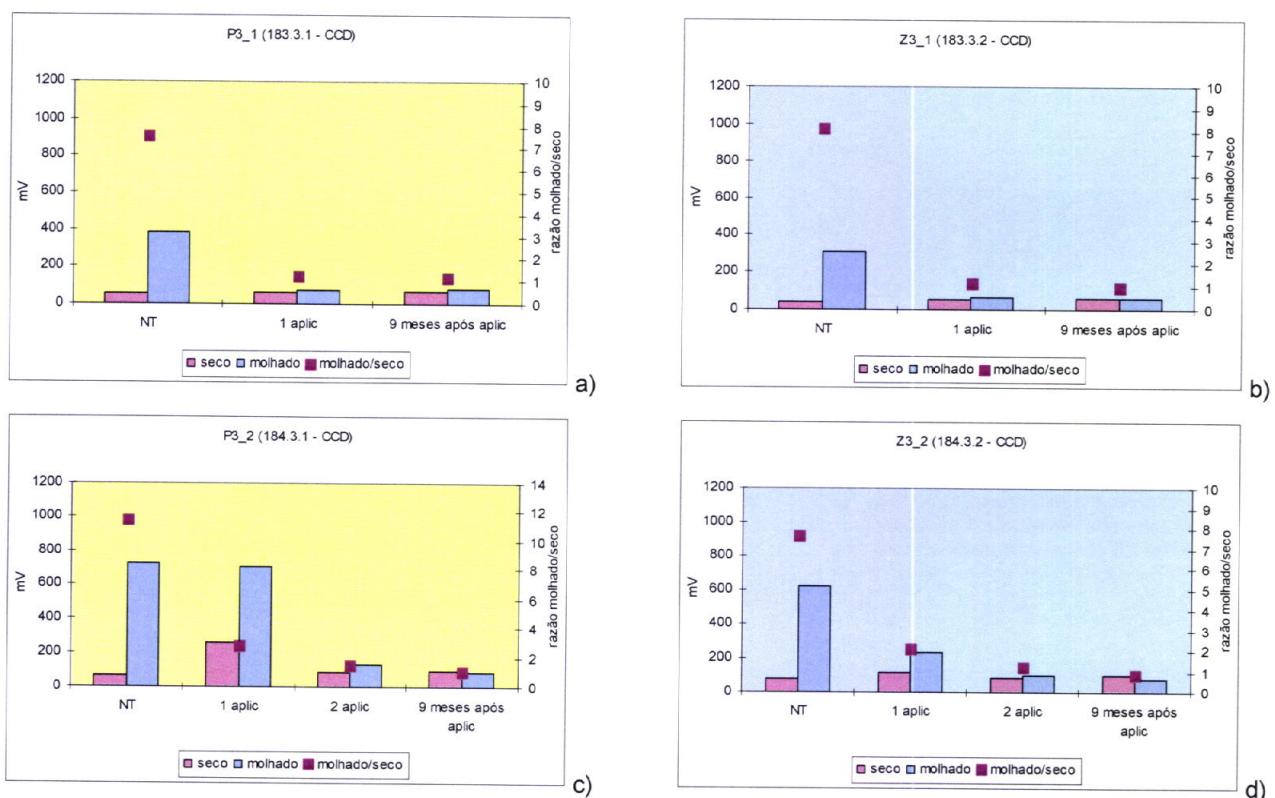
**Figura 42 – Aplicação dos produtos a 3% na colonização cinzenta difusa: a) Uma aplicação de Preventol R80; b) Uma aplicação de Cloreto de Zinco; c) Até duas aplicações de Preventol R80; d) Até duas aplicações de Cloreto de Zinco**

Analizando a situação da aplicação em concentrações de 3%, verifica-se que a mais-valia deste aumento, embora não seja nula, tem pouca influência na eficácia dos produtos. Comparando o ensaio de uma aplicação de Preventol R80 nas três concentrações, gráficos a) da Figura 39, Figura 40 e Figura 42, verificamos que os valores obtidos são muito próximos: com 1,5% obtém-se 1,87, a 2% obtém-se 1,35 e a 3% obtém-se 1,2.

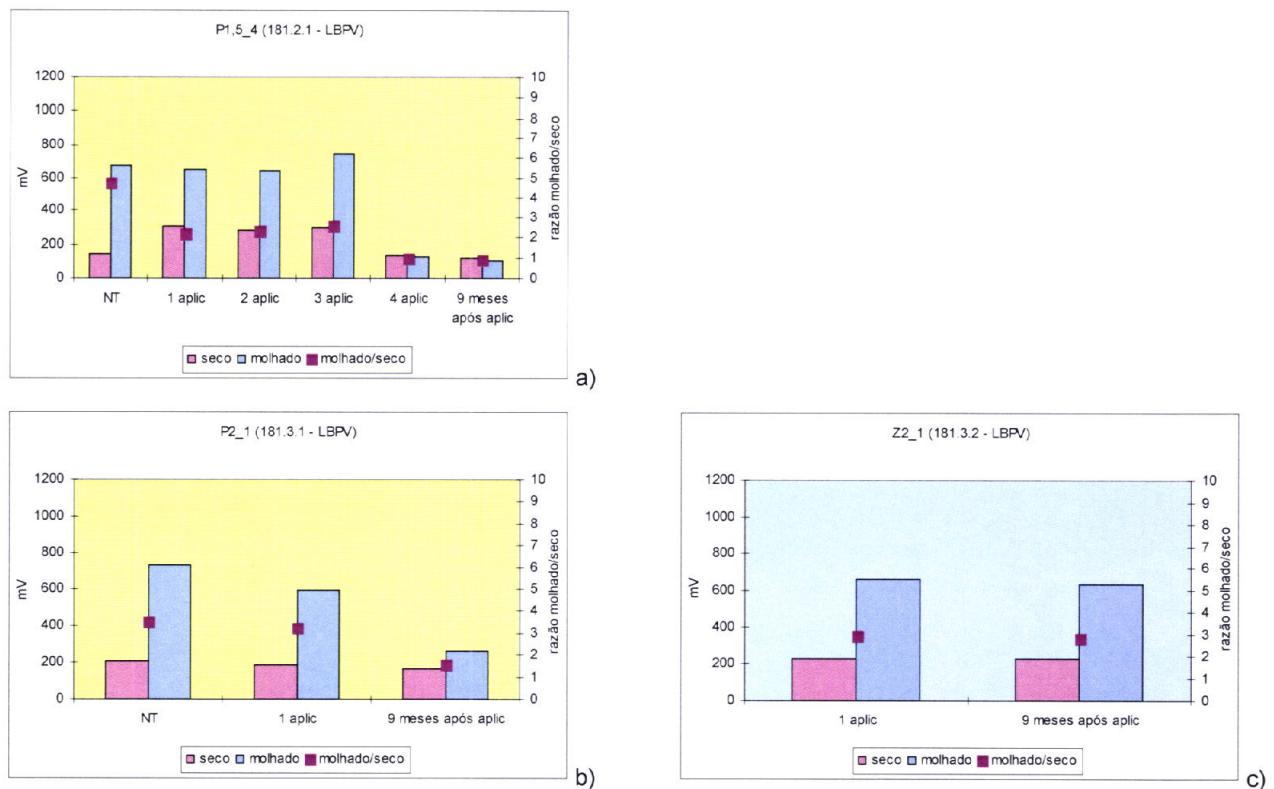
Os gráficos da Figura 43 e Figura 44 referem-se aos tipos liquénicos com menos expressão e, por isso, com ensaios menos sistemáticos. No entanto, é possível verificar que não foi possível eliminar os líquenes brancos com pintas vermelhas com apenas uma aplicação dos dois produtos na concentração de 2% [gráficos b) e c) da Figura 43]. A aplicação de Preventol R80 a 1,5% em quatro demãos já se revelou eficaz e, provavelmente, obter-se-iam valores igualmente satisfatórios com menos demãos.

**Figura 43 – Líquenes brancos com pintas vermelhas.** a) Quatro aplicações de Preventol R80 a 1,5%; b) Uma aplicação de Preventol R80 a 2%; c) Uma aplicação de Cloreto de Zinco a 2%

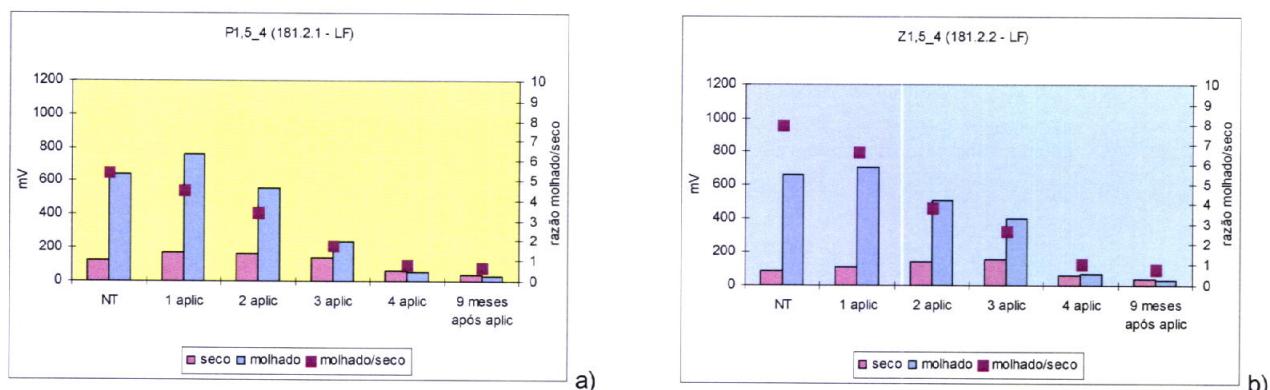
Os ensaios que foi possível realizar nos líquenes folhosos [Figura 44] oferecem uma interpretação igualmente incompleta, já que apenas se dispõe do ensaio de quatro aplicações a 1,5%, no qual se obteve a morte dos organismos no final das quatro aplicações com ambos os produtos. No entanto, por analogia com as outras situações, provavelmente poder-se-iam obter resultados equivalentes com menos demãos e nas restantes concentrações.

**Figura 44 – Líquenes folhosos. a) Quatro aplicações de Preventol R80 a 1,5%; b) Quatro aplicações de Cloreto de Zinco a 1,5%.**

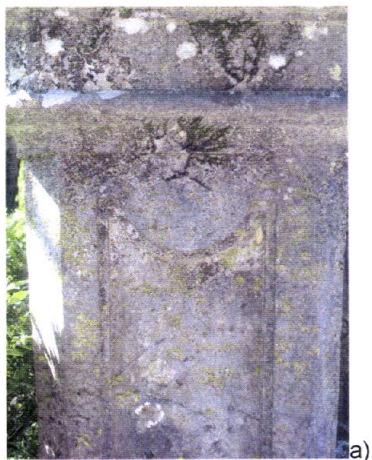
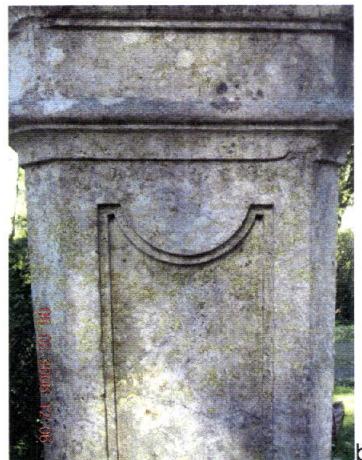
**Figura 45 – Pedestal 180.1: a) Julho 2004; b) Fevereiro 2006**

Em todos estes pares de fotos é visível, nas fotos da direita, um zonamento do pedestal, em termos de grau de limpeza, apresentando-se o lado esquerdo, onde foi aplicado Preventol R80, mais claro que o lado direito, onde foi aplicado Cloreto de Zinco, sendo quase possível delimitar uma linha vertical dividindo as duas zonas. O efeito apresenta-se mais acentuado nuns casos que noutras sendo o 181.3 [Figura 49] aquele que o apresenta de modo mais franco. Este fenómeno foi visível durante a realização dos ensaios, mas o facto de se manter mesmo após lavagem e escovagem revela o efeito do Cloreto de Zinco na alteração da cor da pedra. Com efeito, este zonamento tem que ver com a aplicação de dois produtos diferentes. O facto de este aspecto ser mais visível nuns pedestais que noutras pode ter que ver com as concentrações aplicadas, mas também com as características da colonização biológica existente em cada um deles. Com efeito, no pedestal 181.3 foi aplicada uma demão dos produtos em concentração de 2%. Comparativamente com outros pedestais onde foram aplicadas mais demãos desta concentração, é aparentemente contraditório que seja neste que a diferença de aspecto se revele tão marcada.

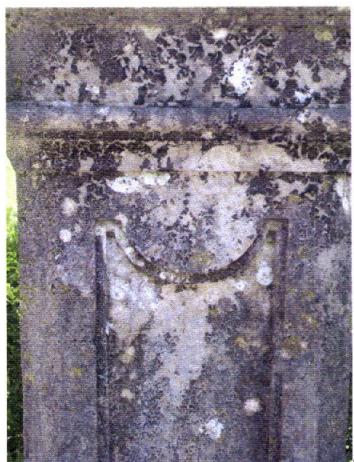
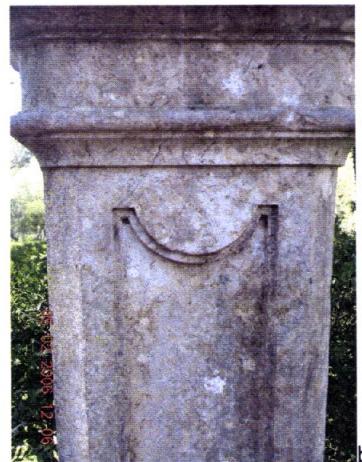
**Figura 46 – Pedestal 180.2: a) Julho 2004; b) Fevereiro 2006**

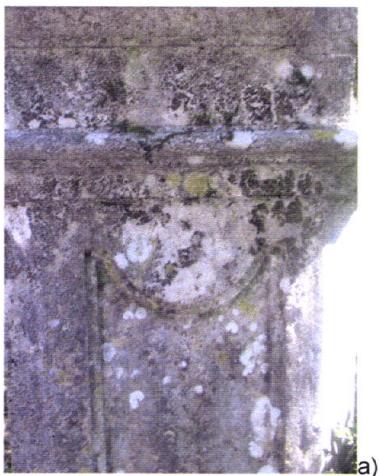
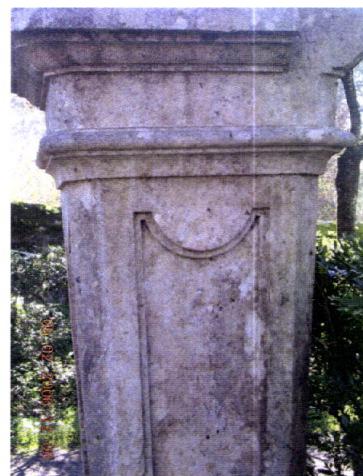
**Figura 47 – Pedestal 180.3: a) Julho 2004; b) Fevereiro 2006**

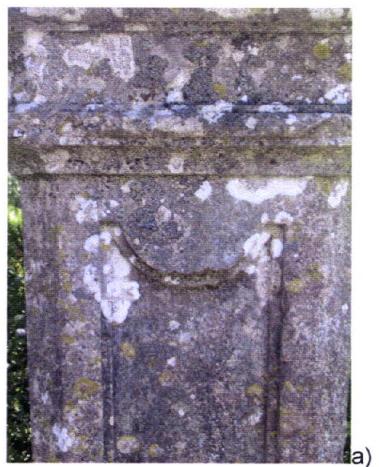
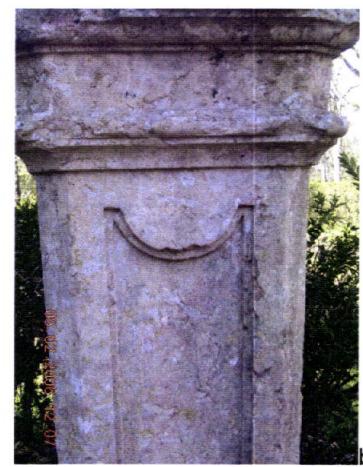
**Figura 48 – Pedestal 181.2: a) Julho 2004; b) Fevereiro 2006**

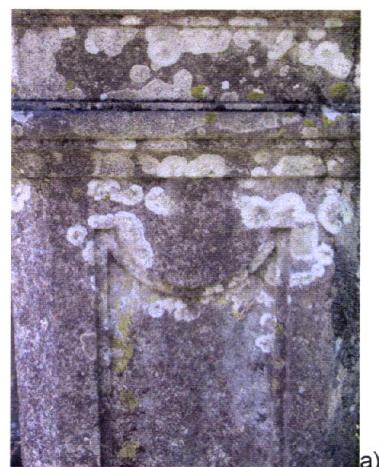
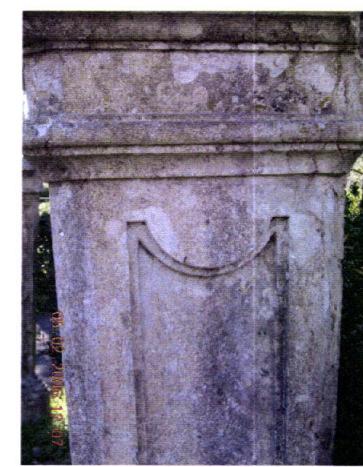
**Figura 49 – Pedestal 181.3: a) Julho 2004; b) Fevereiro 2006**

Ao analisar as comunidades líquénicas por pedestal, verifica-se que precisamente o pedestal 181.3 é aquele que parece apresentar uma actividade biológica francamente menor que os restantes.

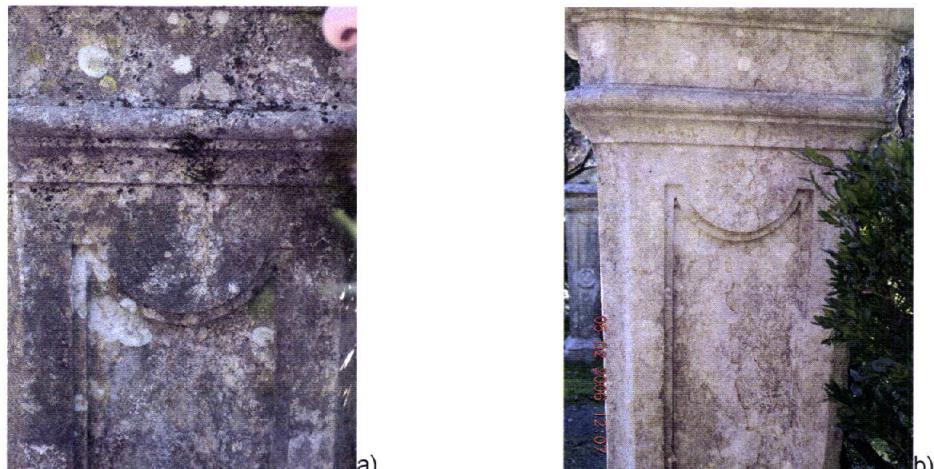
**Figura 50 – Pedestal 182.3: a) Julho 2004; b) Fevereiro 2006**

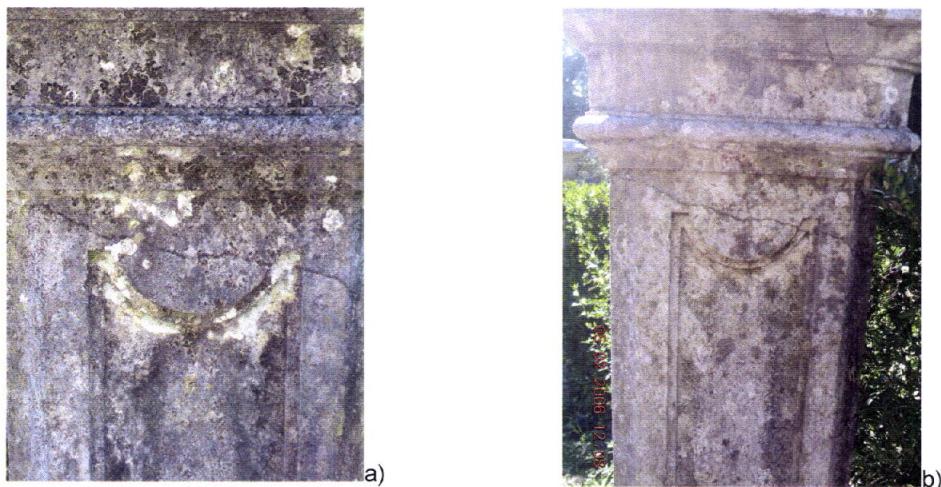
**Figura 51 – Pedestal 183.3: a) Julho 2004; b) Fevereiro 2006**

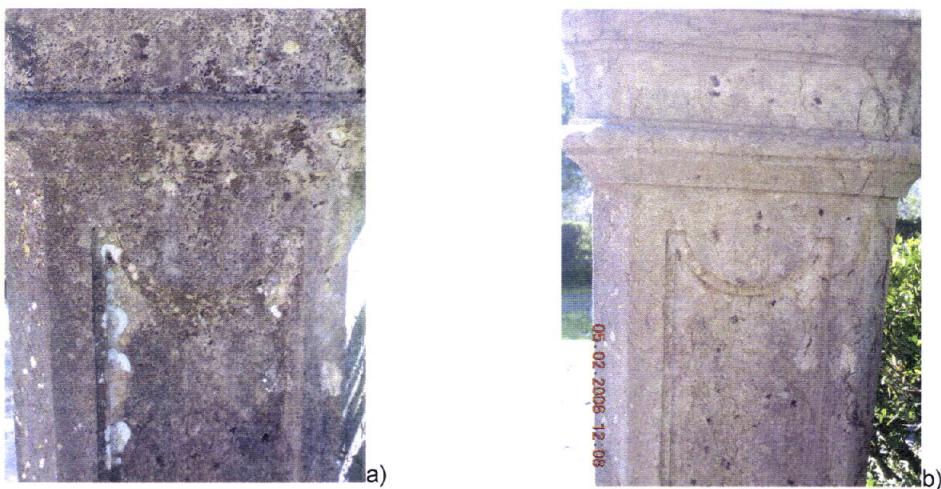
**Figura 52 – Pedestal 184.3: a) Julho 2004; b) Fevereiro 2006**

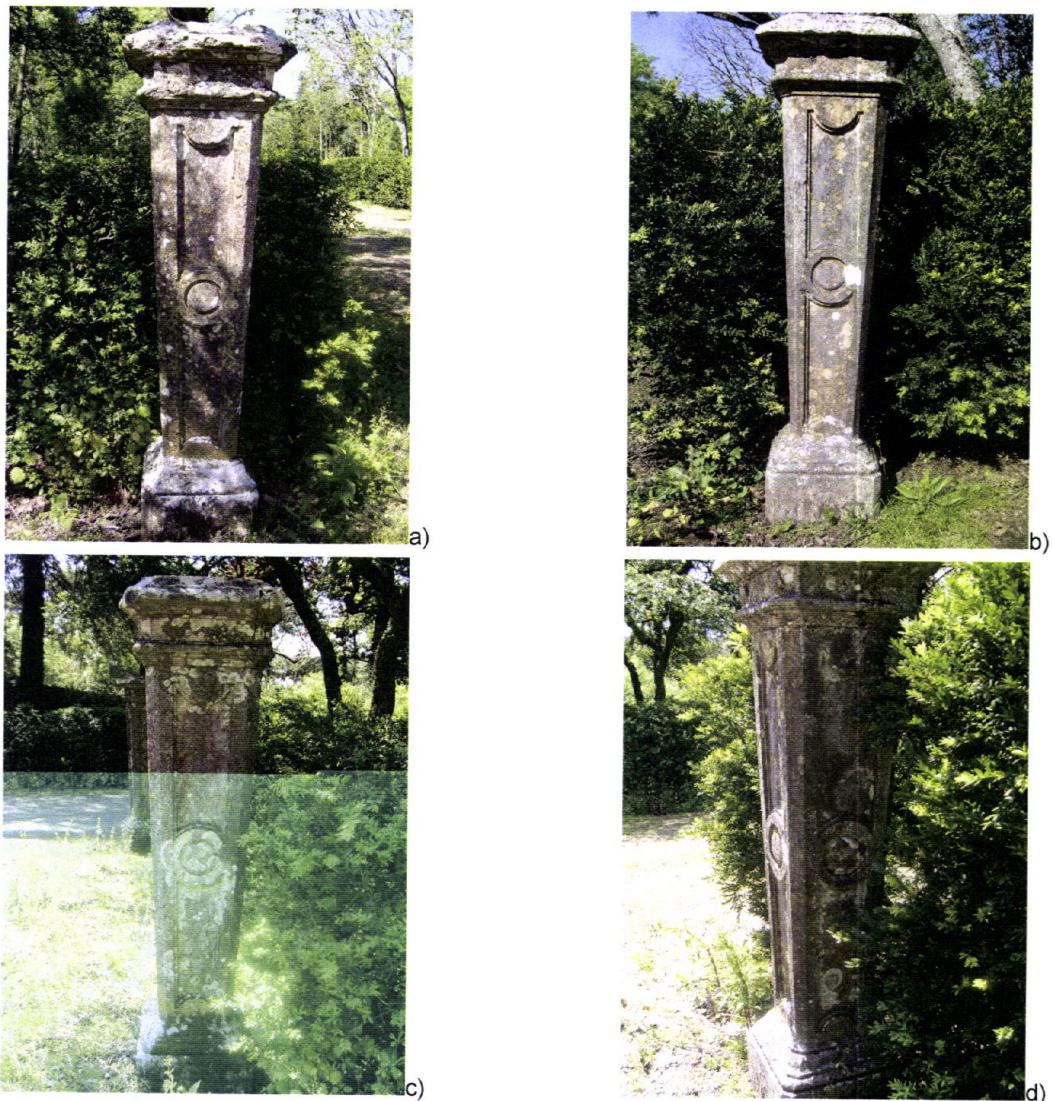
Partindo para a análise dos locais, podem verificar-se algumas diferenças de enquadramento existentes e que de alguma maneira podem justificar os diferentes valores. Nas fotos seguintes verifica-se que a face 3 está francamente mais liberta de vegetação e mais exposta no pedestal 181 que no pedestal 182. Neste pode ver-se claramente, na foto 8, a sobreposição de vegetação sobre a face 3 do pedestal 182.

**Figura 55** – Abril 2004: a) Pedestal 181 – Visível a face 2. Face 3 à direita; b) Pedestal 182 – Visível a face 2. Face 3 à direita; c) Pedestal 181 – Visível a face 3; d) Pedestal 182 – Visível a face 3

Pode concluir-se que o facto da sobreposição mais ou menos permanente de vegetação sobre a face potencie o desenvolvimento dos organismos, o que é coerente com outras situações observadas nos jardins.

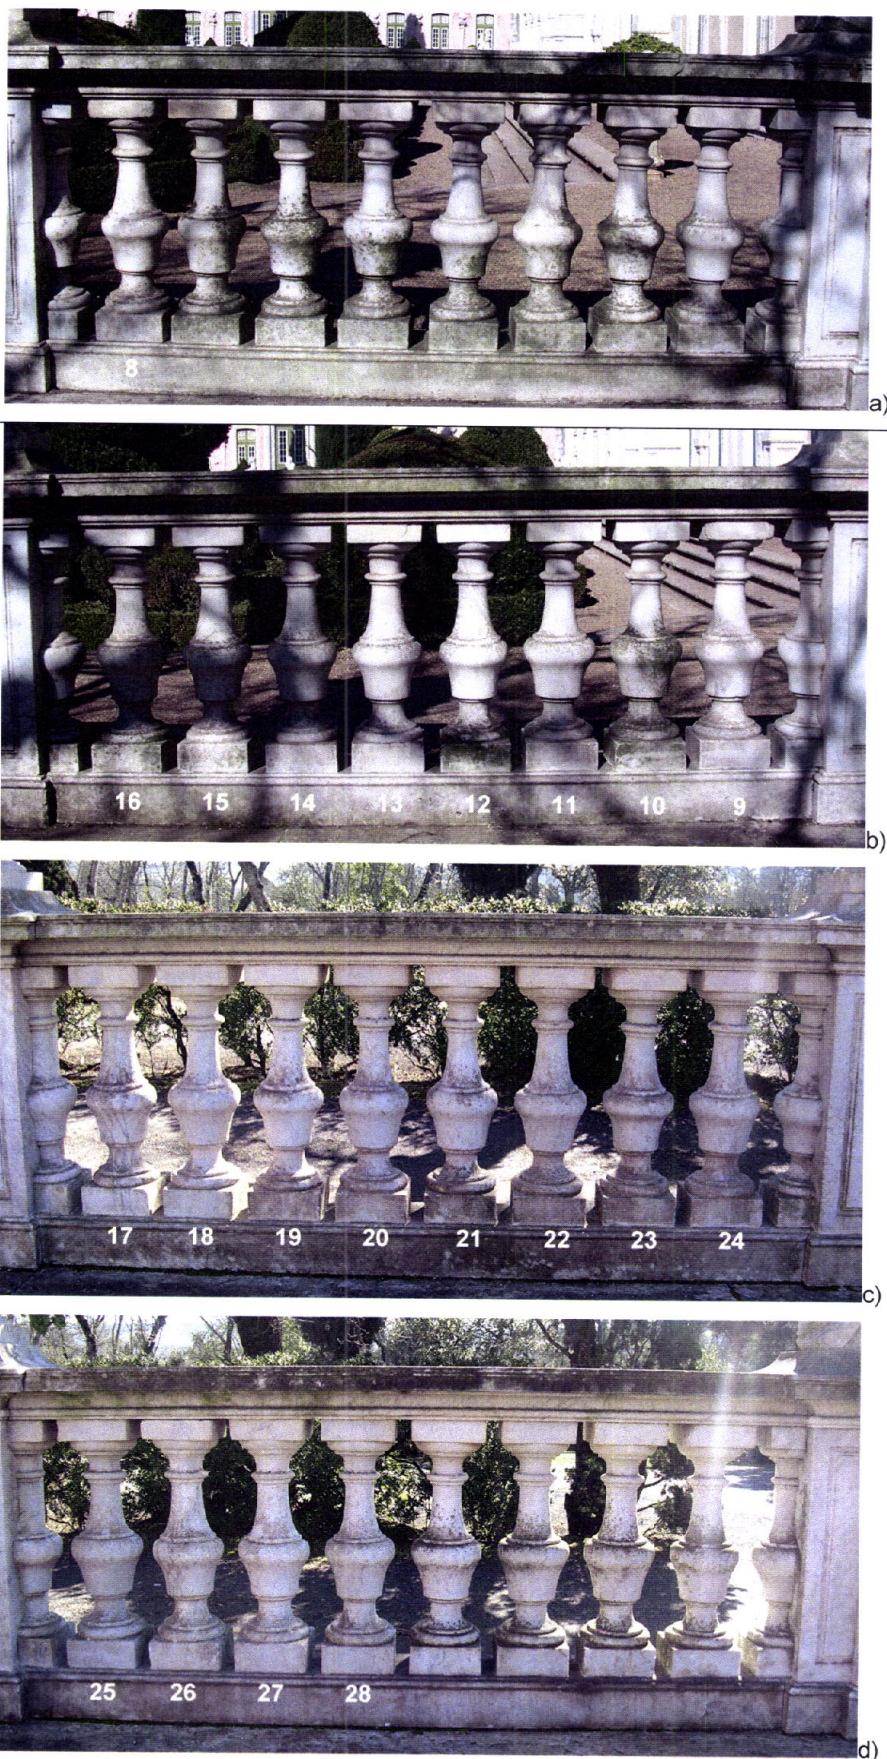
No que se refere ao aspecto obtido após os ensaios, genericamente verifica-se que, mesmo sem operação de limpeza, mas apenas da aplicação dos produtos, foi possível obter superfícies mais limpas do que aquelas onde não houve ensaios. Este facto pode ser observado na balaustrada B.1.1 [Figura 60 a)], onde apenas a pilastra numerada 8 sofreu tratamento, contrastando claramente com as restantes e na balaustrada B1.4, face norte [Figura 60 d)]. Neste último, as primeiras 4 pilares, numeradas de 25 a 28 sofreram tratamento e as restantes, não numeradas, não foram utilizadas nos ensaios. Nota-se uma clara diferença entre as tratadas e as não tratadas. Entre as que sofreram tratamento, este foi alternadamente com Preventol R80 e Cloreto de Zinco, em concentração de 3%, não se notando, a este nível, diferenças significativas. Apenas a pilastra 26, que sofreu uma aplicação de Cloreto de Zinco a 3%, se apresenta mais suja que as restantes.

**Figura 60 – Balaustrada a) B1.1S; b) B1.2S; c) B1.3N; d) B1.4N (Fevereiro 2006)**

Na balaustrada 1.3 pode verificar-se também alguma diferença entre Preventol R80 e Cloreto de Zinco. Nos números par foi aplicado Preventol R80 e nos números ímpar foi aplicado Cloreto de Zinco. Embora não se observem alterações de cor, as pilastras de número ímpar apresentam uma tonalidade mais escura do que as de número par. Este facto vem por um lado, sublinhar a eficácia do Preventol R80, mas, por outro, não implica que o Cloreto de Zinco deixe resíduo que altere a cor da pedra, escurecendo-a. Apenas não parece tão eficaz em actuação única, sem limpeza. Este aspecto tinha sido observado nos pedestais, ainda que ligeiramente, com excepção de um pedestal. Na balaustrada de mármore já não se observa o mesmo efeito.

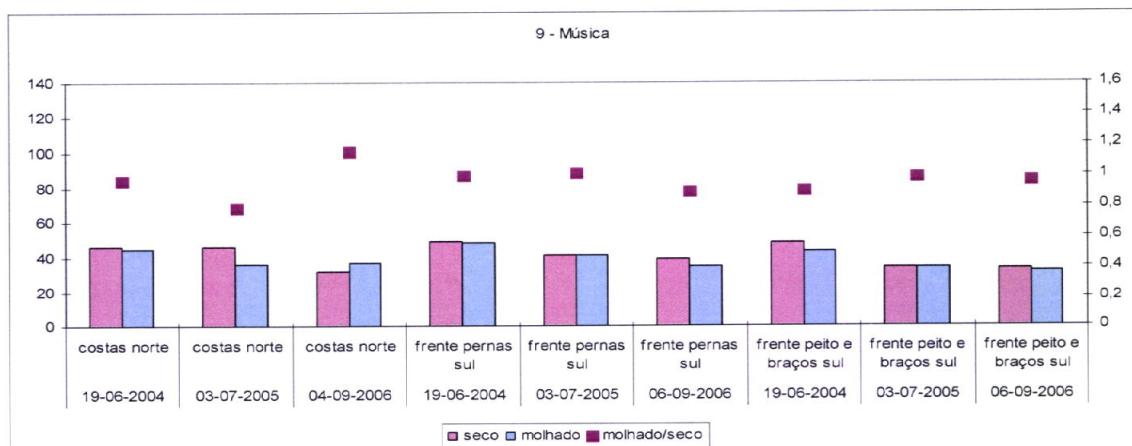
**Figura 63 – Estátua 9: Música.** Monitorização com o Biofinder em três zonas da estátua. Note-se que em 2006 já se obtém um valor da razão superior a 1 na zona das costas.

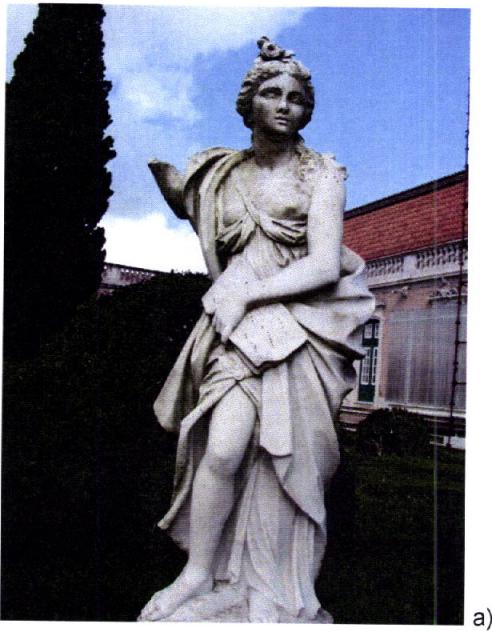
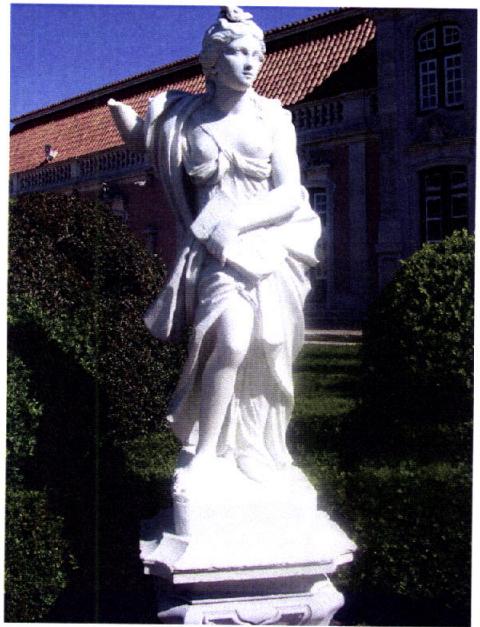
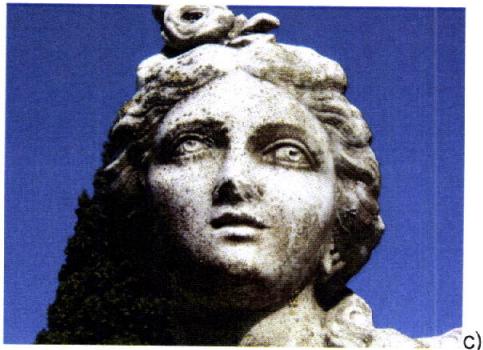
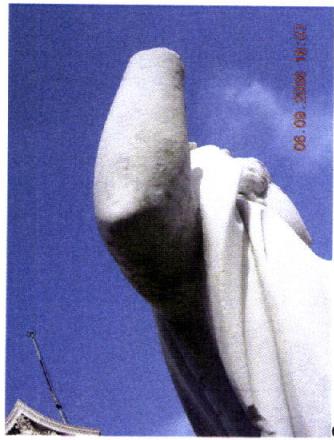
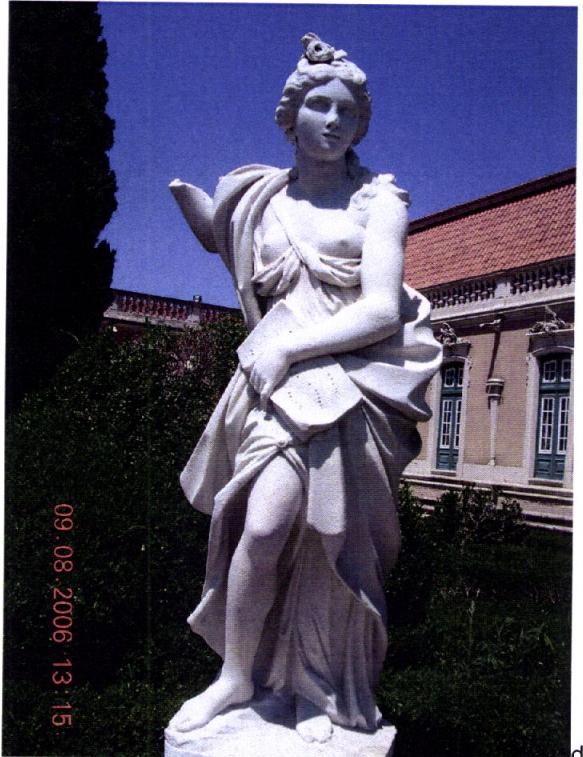
Em Janeiro de 2003 [Figura 64 a) e c); Figura 65 a); Figura 68 a)] já era visível colonização biológica liquénica, em algumas zonas preferenciais e alguma sujidade escura disseminada. Tendo em conta o apreciável desenvolvimento desta recolonização biológica em 2003, o tempo necessário para a sua instalação terá sido bastante inferior aos 6 anos que separam a intervenção e a observação.

**Figura 64 – Estátua 9: Música.** a) e c) Janeiro de 2003. Note-se a colonização biológica com líquenes alaranjados folhosos, existente principalmente ao nível do peito, cabeça e cara; b) Março de 2004. Aspecto do grau muito intenso da limpeza efectuada, obtendo-se uma superfície muito brilhante e reflectora; d) Agosto de 2006. Aspecto geral actual da estátua, não se observando ainda colonização biológica macroscópica; e) Agosto de 2006. Pormenor da parte debaixo do braço, onde já se verifica alguma colonização biológica de cor esverdeada;

No segundo trimestre de 2003 é realizada intervenção no âmbito das Provas de Aptidão Profissional dos alunos da Escola de Património de Sintra. Esta consistiu na lavagem com água e escovas macias e aplicação de biocida na concentração de 5%, até um máximo de 5 aplicações. Os resultados obtidos são visíveis nas Figura 64 b); Figura 66 b); Figura 67 a) e Figura 68 b). Como se pode verificar, o resultado demonstra a profundidade da limpeza, tendo-se obtido superfícies muito brancas. Salienta-se ainda sobre esta intervenção o facto de ter sido a única, das mais recentes, em que não houve aplicação de hidrófugo.

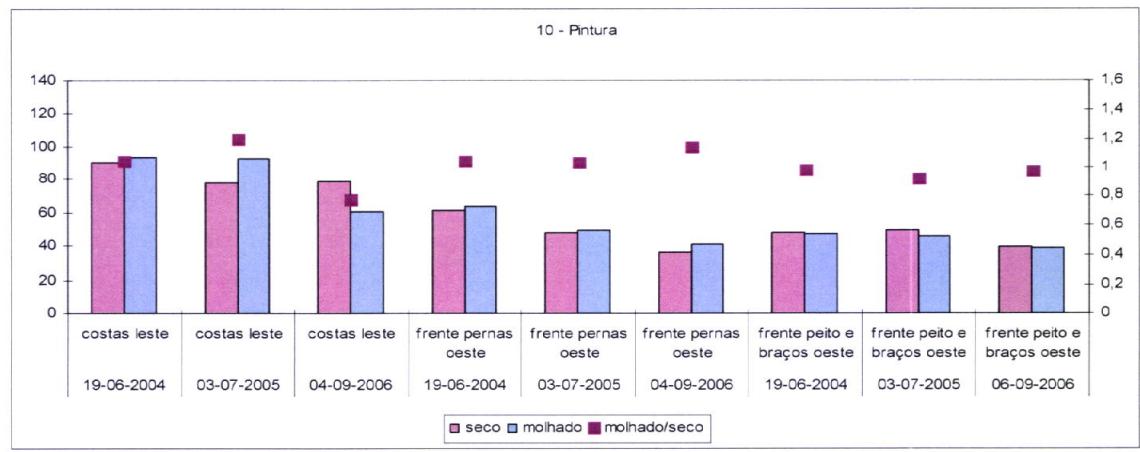
**Figura 65 –** Estátua 10: Pintura. Monitorização com o Biofinder em três zonas da estátua. Dada a evolução dos valores, não se consideram relevantes as razões superiores a 1 obtidas em 2004 e 2005 na zona das costas, pois em 2006 as mesmas não se confirmaram.

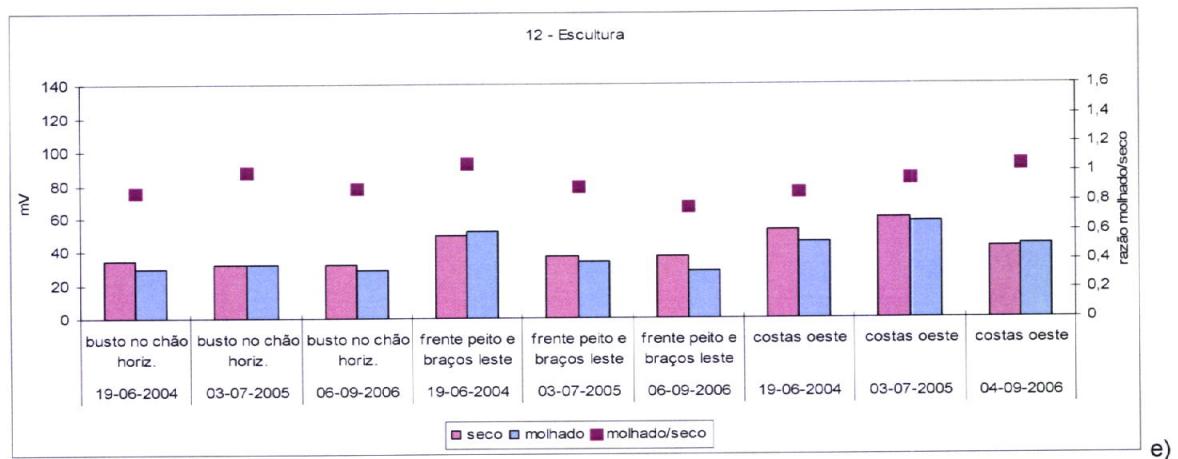
**Figura 69** – Monitorização com o Biofinder em três zonas da estátua. Consideram-se as variações observadas pouco significativas em termos de se verificar uma evolução tendencial.

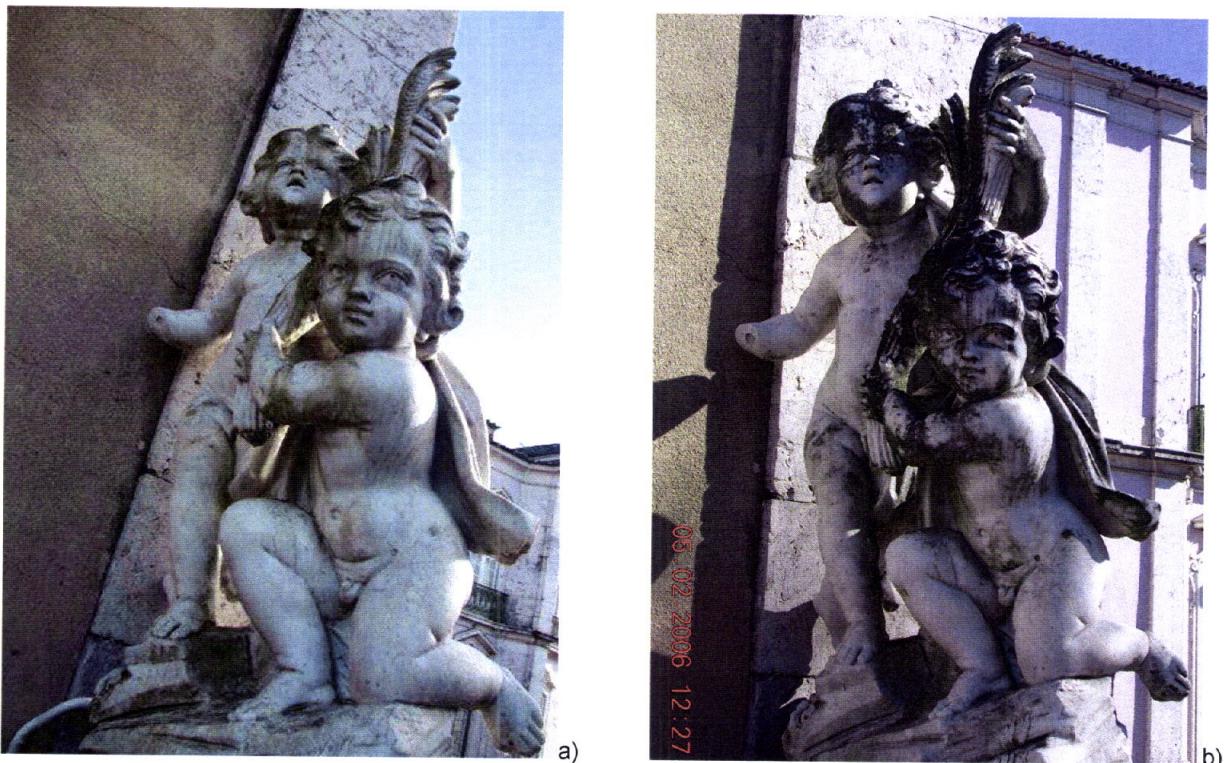
Estas figuras não sofreram todas as mesmas intervenções. As estátuas 32 a 34 registam apenas uma operação de intervenção, em 1996/97. Na 32, encostada ao edifício do Palácio, foram identificadas colonização biológica profunda de líquenes e algas e ligeira erosão provocada pela acção conjunta desta e da água pluvial, o que originou dissolução de calcite. A acção empreendida foi de escovagem, aplicação de compressas com biocida, envolvimento em plástico, lavagem e escovagem com escovas de nylon e aplicação de hidrófugo.

Figura 71 – Estátua 32: Figura da Infância. a) Janeiro 2003; b) Fevereiro 2006

As fotografias da Figura 71 evidenciam dois aspectos. Por um lado a existência em 2003, 6 anos após a intervenção, de recolonização biológica. A superfície apresentava o atrás designado filme de bactérias e algas verdes, essencialmente organismos microscópicos, bem como alguma sujidade, mas num estado de pouca agregação ao substrato, parecendo apenas escorrer. Por outro lado, houve um claro agravamento da recolonização biológica no intervalo de três anos que separa estas fotografias.
