**A ESTATUÁRIA DE PEDRA DOS JARDINS DO PALÁCIO  
NACIONAL DE QUELUZ:  
FORMAS DE DEGRADAÇÃO, ENQUADRAMENTO, TRATAMENTOS E  
AVALIAÇÃO**

**Dissertação de Mestrado em  
Recuperação do Património Arquitectónico e Paisagístico  
Universidade de Évora, 2006**

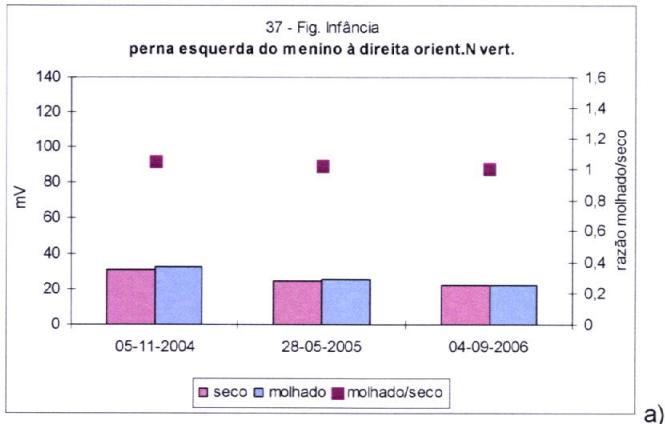
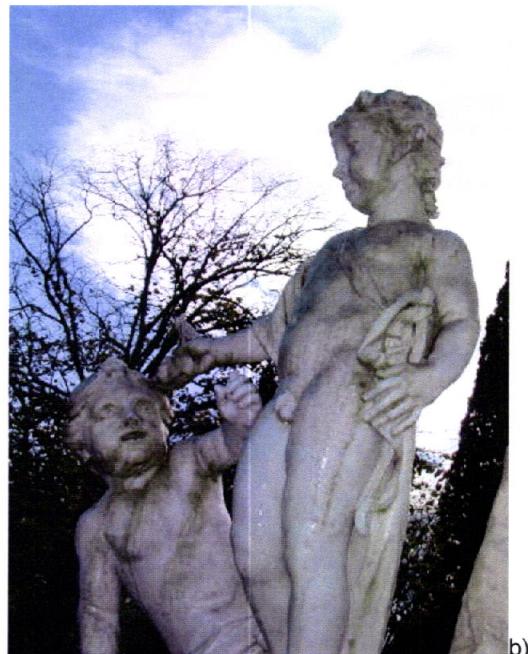
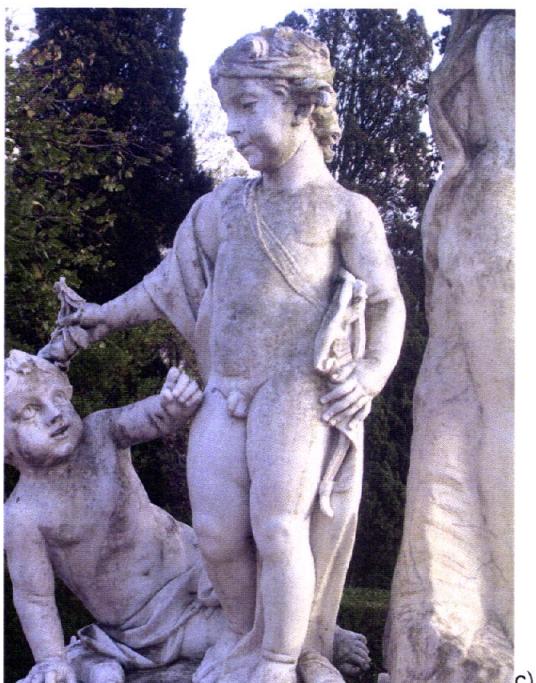
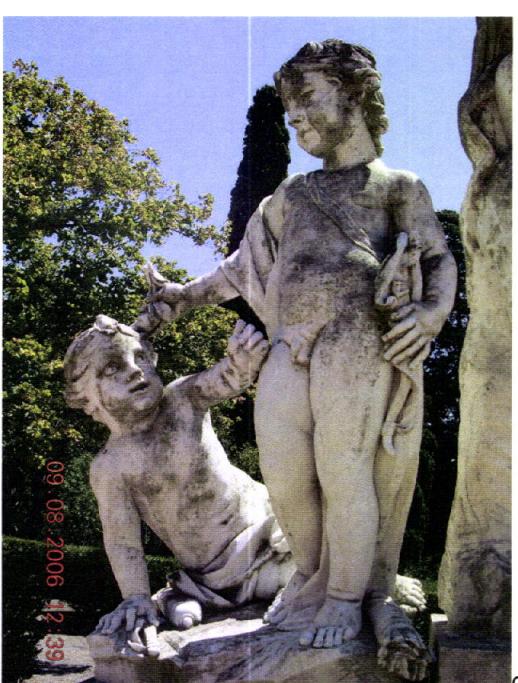
No que se refere à estátua 37, a sua evolução pode ser observada nas fotos da Figura 74. É claro o agravamento da colonização biológica disseminada por toda a peça, mas agravada nas zonas superiores das figuras. Esta estátua foi ainda submetida a leituras com o fluorímetro, numa zona da perna onde aparentemente não existiria colonização biológica. Os resultados obtidos permitiram confirmar esse pressuposto. Embora a recolonização biológica já se tivesse imposto em diversas zonas da estátua, nesta área em particular, onde não é visível a olho nu, não havia de facto ainda instalação de colonização biológica.

**Figura 74 – Estátua 37: Figura da Infância.** a) Medição de actividade biológica com o Biofinder numa zona da estátua. Verifica-se a ausência de matéria biológica viva ao longo dos três anos; b) Janeiro 2003; c) Outubro 2004; d) Agosto 2006. Note-se a grande evolução na colonização biológica principalmente ao nível da cara e tronco do menino em pé.

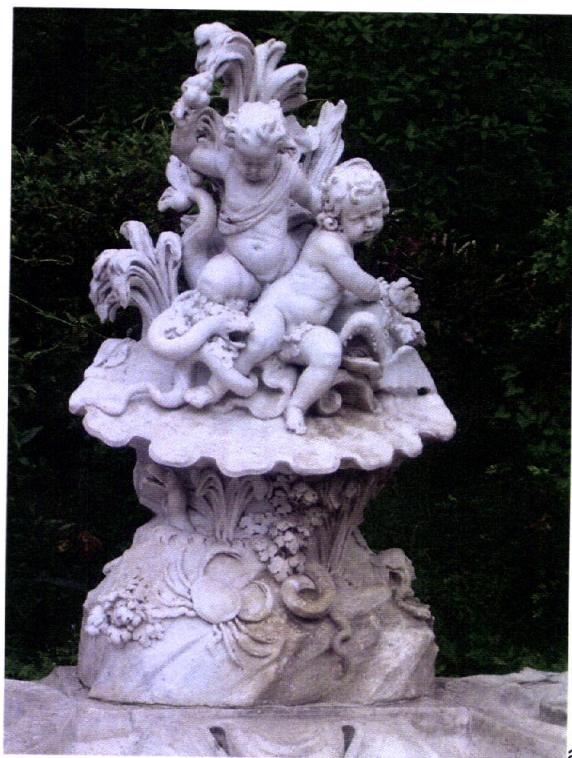
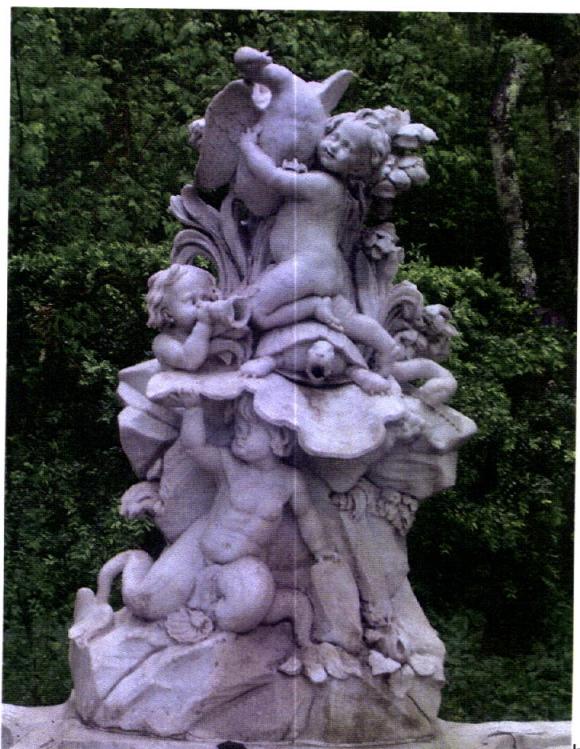
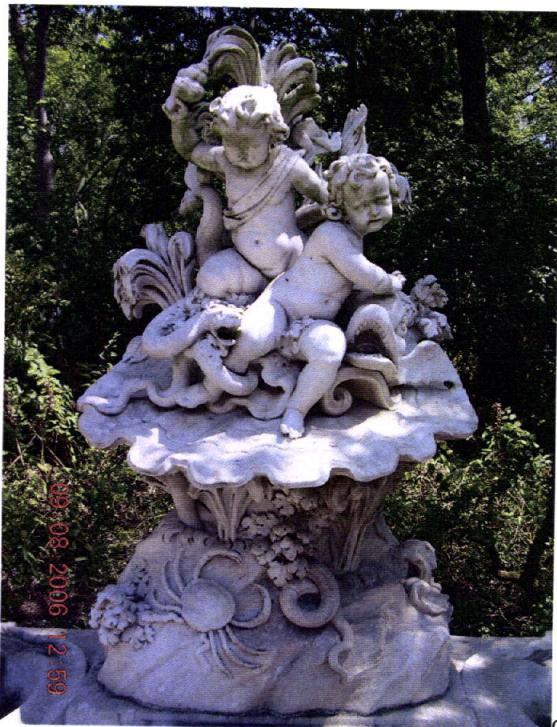
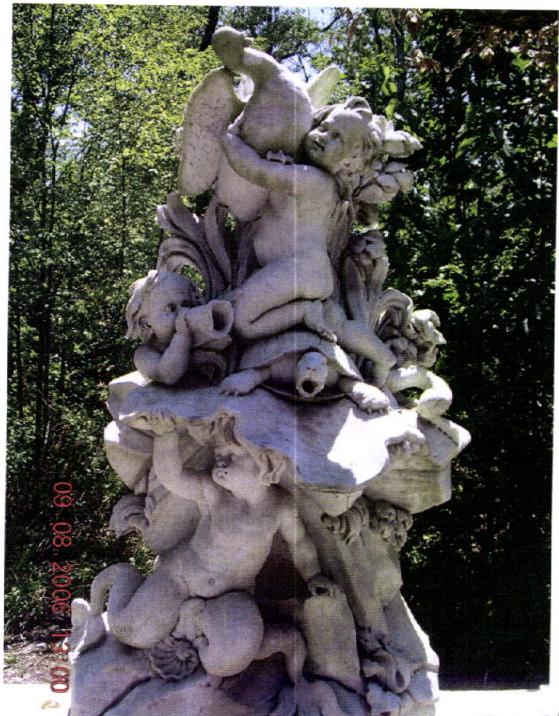
As fotos da 208 antes e depois da intervenção realizada em 2003, encontram-se no capítulo 4.5 na Figura 21. Como já foi referido, tratava-se de uma peça intensamente colonizada e suja, não havendo registo de qualquer tratamento até então. O resultado, sobre o qual se reflectiu, acabou por ser demasiado radical. A intervenção de 2003 incluiu limpeza e aplicação de Preventol R80 a 5% em 5 demãos. Não houve aplicação de hidrófugo.

Figura 78 – a) Estátua 208: Fontana (Abril 2004); b) Estátua 209: Fontana (Abril 2004); c) Estátua 208: Fontana (Agosto 2006); d) Estátua 209: Fontana (Agosto 2006). Note-se em 2006 a existência de zonas esverdeadas, onde já se deu início à recolonização biológica

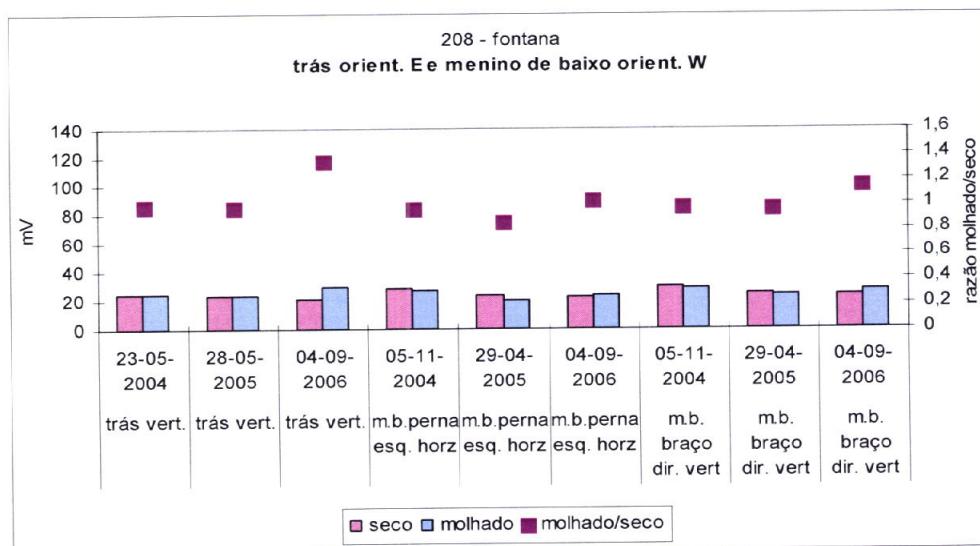
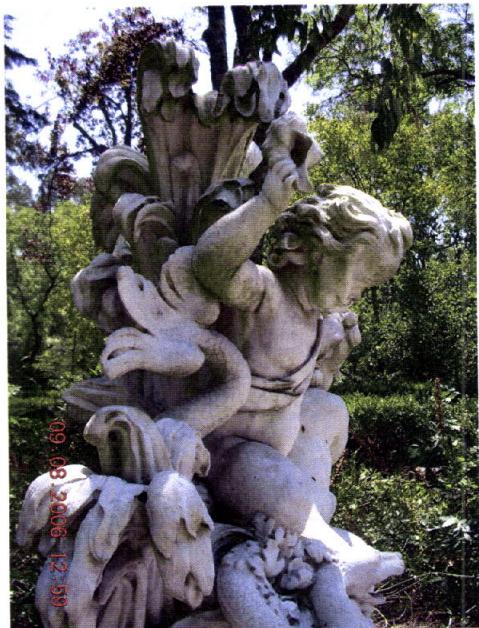
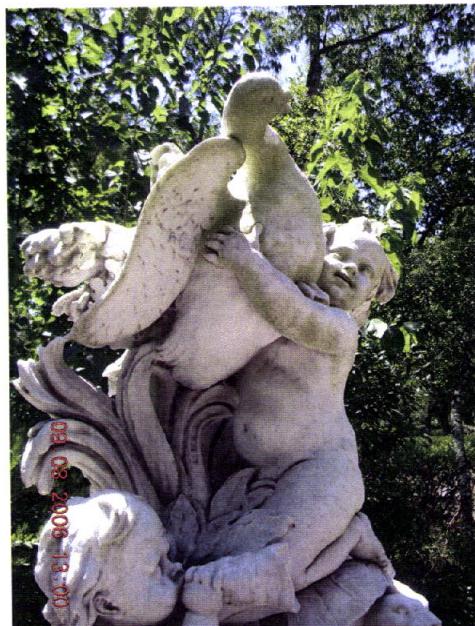
Em 2004, 2005 e 2006 foram realizadas leituras com o Biofinder em locais aparentemente sem colonização biológica, cujos resultados permitiram confirmar, nas zonas medidas, a ausência de comunidades biológicas activas. Nas várias zonas estudadas foram medidos valores absolutos bastante baixos, sempre na casa dos 20 mV, e razões inferiores a 1. Exceptua-se apenas o valor obtido em Maio de 2004, na 209, onde a húmido se tem 32,5 mV, o que originou uma razão de 1,29. No entanto, passado um ano, apresentava os mesmos valores que a outra, podendo ter-se tratado de uma situação pontual, relacionada com a grande exposição a matéria vegetal que se verifica no local.

**Figura 79 – a)** Medição da actividade biológica com o Biofinder em três locais da estátua 208; **b)** Estátua 208: Fontana (Agosto 2006). Pormenor da zona já colonizada; **c)** Estátua 209: Fontana (Agosto 2006). Pormenor da zona já colonizada.

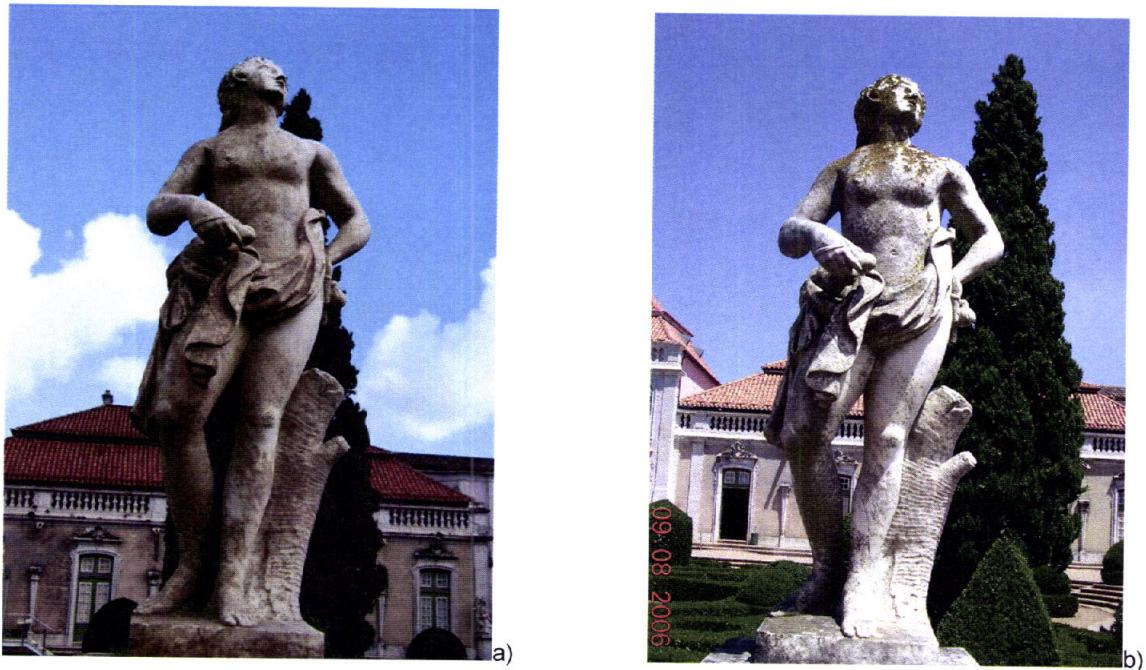
A informação oral prestada pelos técnicos do Palácio é de que estas peças sofreram intervenção em 1999, o que parece ser concordante com o seu estado em 2003. No entanto não existe qualquer informação escrita a este respeito. Em 2003 observa-se uma colonização difusa e sujidade, que em 2006 já evoluiu para a existência de líquenes macroscópicos de cor alaranjada, cujo aspecto em pormenor pode ser apreciado na Figura 26, página - 60 -, além do agravamento da sujidade negra. Os líquenes localizam-se preferencialmente nas zonas superiores do corpo, cabeça e peito.

Figura 81 – Estátua 24: Pastor Palidónio. a) Janeiro 2003; b) Agosto 2006

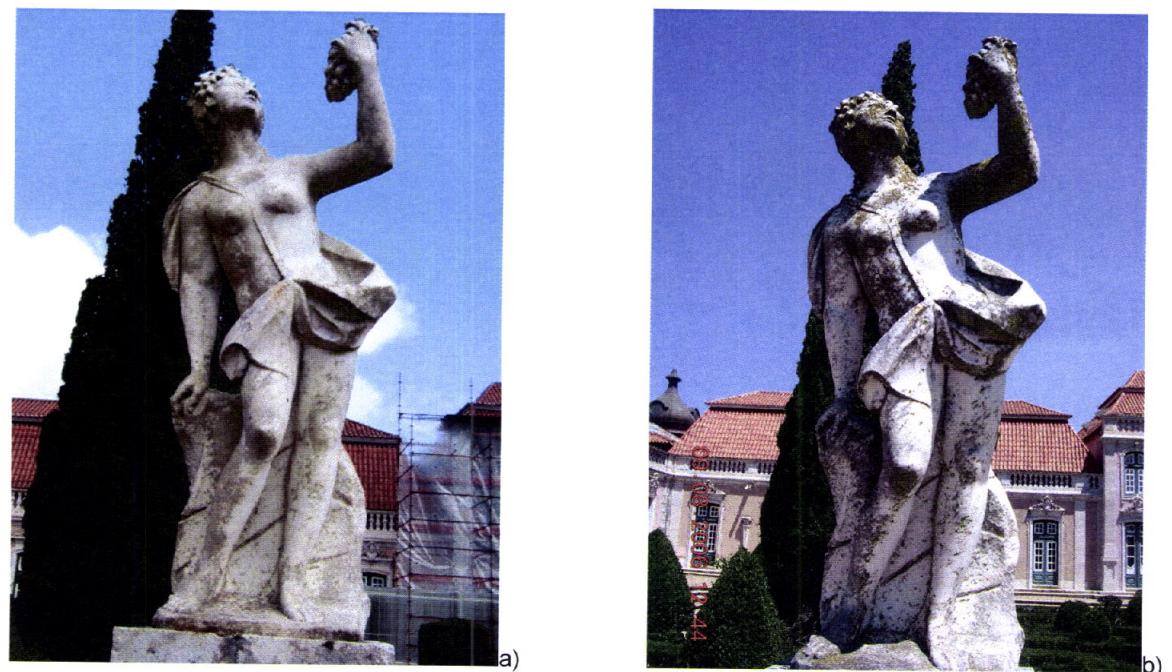
Figura 82 – Estátua 21: Baco. a) Janeiro 2003; b) Agosto 2006

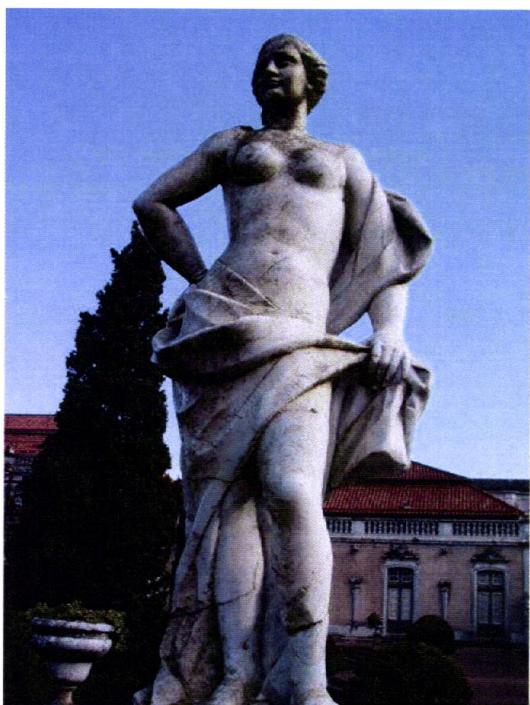
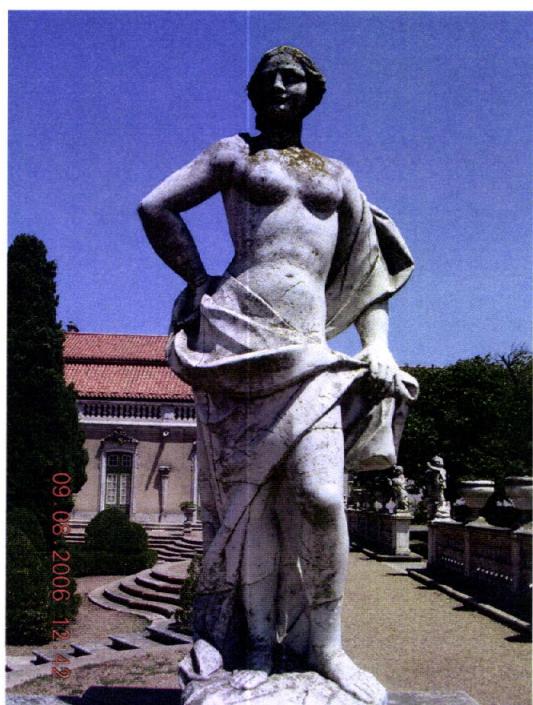
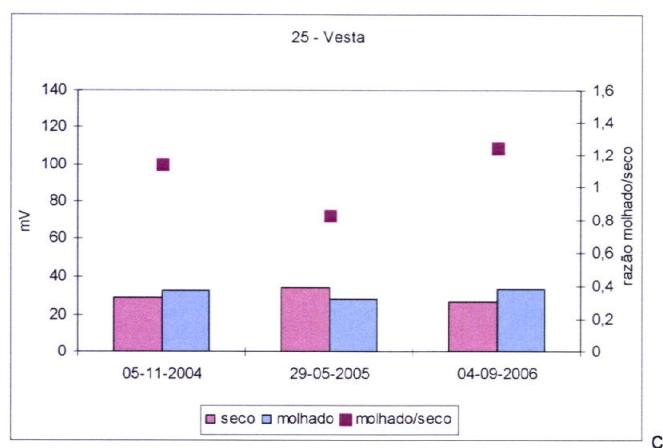
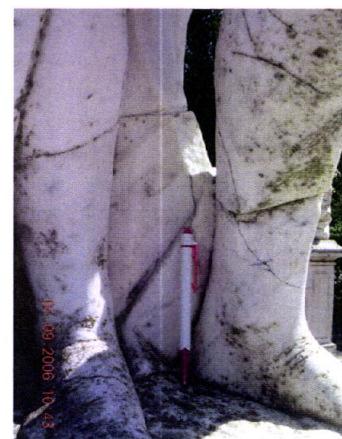
A última estátua desta série é a única de cuja intervenção existe informação. Foi realizada em 1997 e consistiu na lavagem com água nebulizada, detergente e desinfectante, escovagem com escovas de dentes, água oxigenada, biocida a 3%, compressas de celulose embebidas em solução de hipoclorito de sódio e aplicação final de hidrólugo. O

seu aspecto, em termos de grau de desenvolvimento de colonização biológica, quer em 2003, quer actualmente, é idêntico ao das restantes estátuas.

**Figura 83 – Estátua 25: Vesta.** A) Janeiro 2003; b) Agosto 2006; c) Medição da actividade biológica com o Biofinder numa zona da estátua; d) Agosto 2006. Pormenor da zona medida. Embora a estátua já apresente colonização biológica nas zonas superiores, a zona medida com o Biofinder, embora suja, não apresentou durante 2004 e 2005 valores que indiciassem existência franca de colonização. Apenas em 2006 há um aumento mais significativo da razão.

Foram realizadas leituras com o Biofinder, na zona acessível e aparentemente não colonizada e, ao longo dos dois primeiros anos medidos, esta ausência nesse local foi confirmada. Não obstante, a estátua encontrava-se, na sua zona superior, já colonizada. Em 2006, a zona medida já apresenta indicação de colonização biológica, com valor da

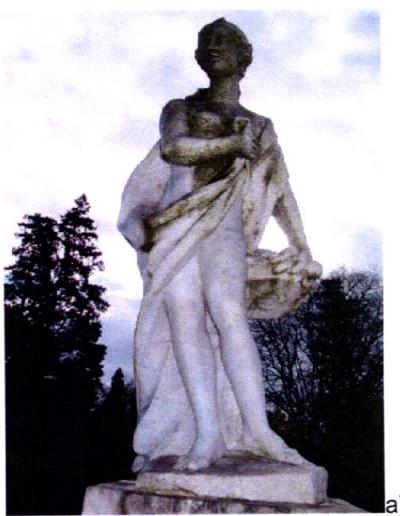
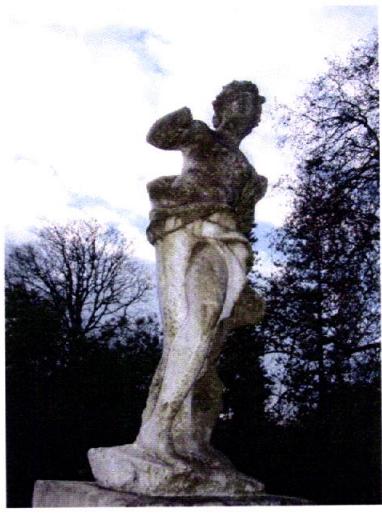
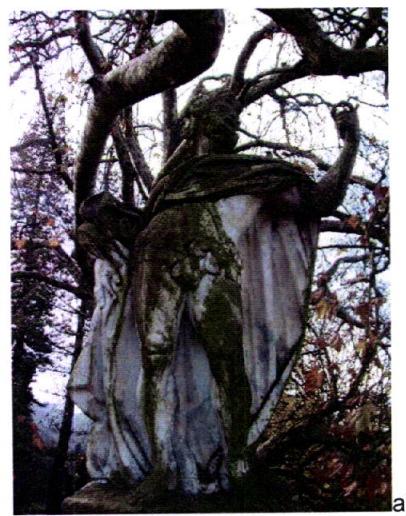
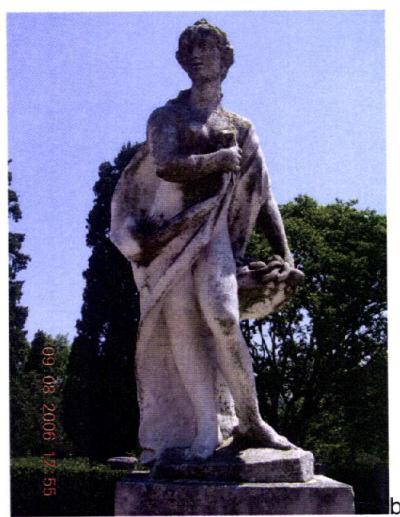
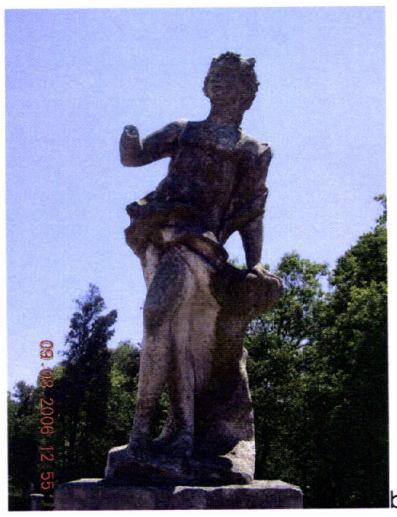
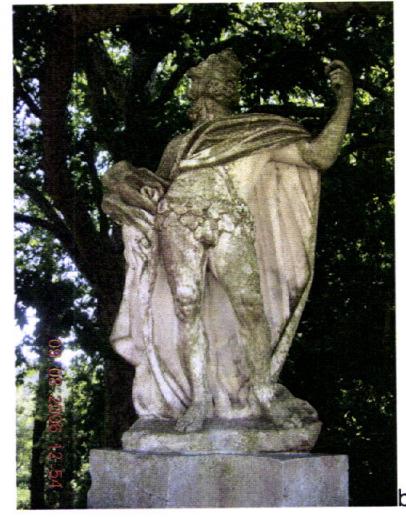
Em 2003, 6 a 7 anos após o tratamento, encontravam-se já bastante colonizadas e sujas, principalmente nas zonas do tronco e membros superiores e cabeça. Príapo é o que apresenta uma mais intensa colonização, provavelmente por se situar debaixo de uma enorme árvore.

**Figura 85 – Estátua 113: Pomona.** a) Janeiro 2003; b) Agosto 2006

**Figura 86 – Estátua 116: Agosto ou Baco Liber.** a) Janeiro 2003; b) Agosto 2006

**Figura 87 – Estátua 118: Príapo.** a) Janeiro 2003; b) Agosto 2006

Em 2006, o aspecto mantém-se, agravado substancialmente na estátua 113. Contrariamente, a estátua 118 aparenta uma melhoria. Esta diferença poderá ter que ver com variações sazonais, referidas por Tiano<sup>48</sup>. Estas têm que ver com os diferentes níveis de humidade, que originam diferentes aspectos nos líquenes, e ainda com os ciclos de vida destes organismos. Krumbein, W. E. (1992) explica esta variação sazonal, observada no filme biológico de algas e cianobactérias. Segundo este autor, na época seca, quando os organismos se encontram mais desidratados, a cor apresenta-se mais escura, devido à absorção da luz pelo pigmento verde. Pode observar-se nas fotos apresentadas que, na época seca, a cor é cinzenta escura, enquanto que, na época húmida, apresenta um tom verde vivo. Este último aparenta, geralmente, uma maior intensidade e gravidade, correspondendo à fase mais activa da vida destes organismos.

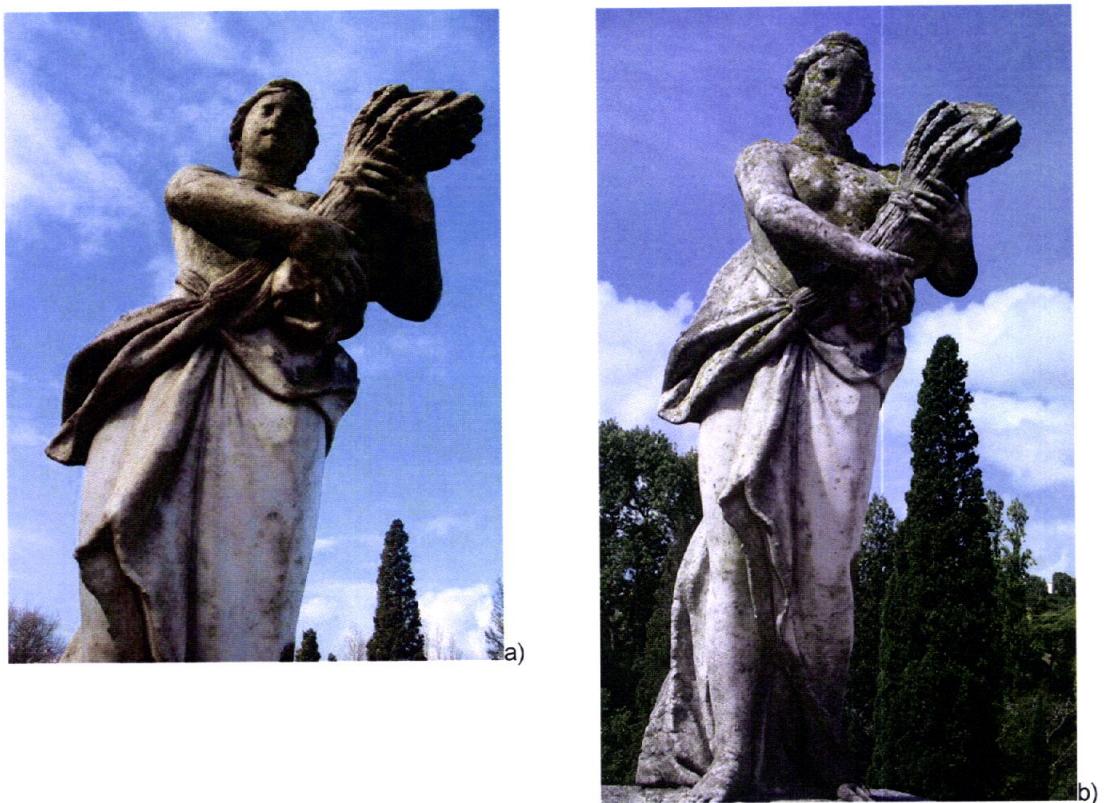
**Figura 89 – Estátua 119: Ceres Pacífica. a) Janeiro 2003; b) Agosto 2006**

Da análise das fotos de 2003 é possível observar a instalação de colonização biológica e sujidade, já com alguma intensidade, principalmente nas zonas superiores das estátuas. Em 2006, a colonização observada já é mais intensa e inclui líquenes alaranjados folhosos. Pode notar-se, nas fotos de 2006, a existência de mais sujidade nas pernas esquerdas, orientadas a norte, do que nas pernas direitas das estátuas (orientadas a sul), principalmente na Figura 90 b) e Figura 91 b).

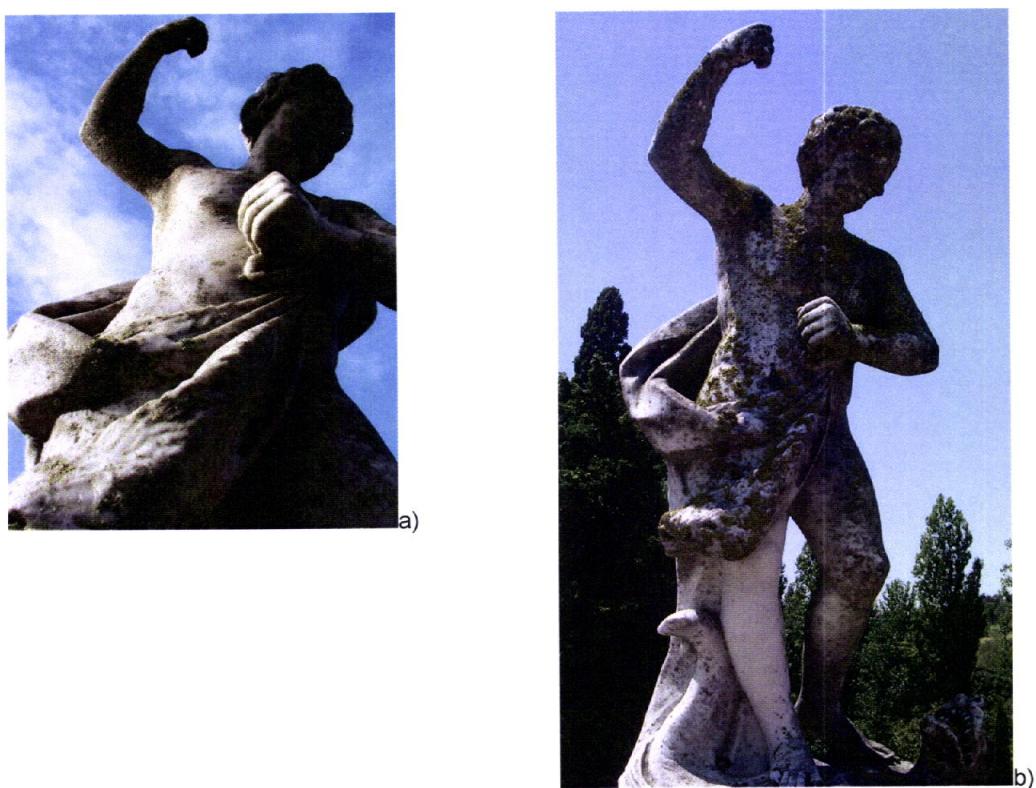
**Figura 90 – Estátua 120: Hércules na infância. a) Janeiro 2003; b) Agosto 2006.**

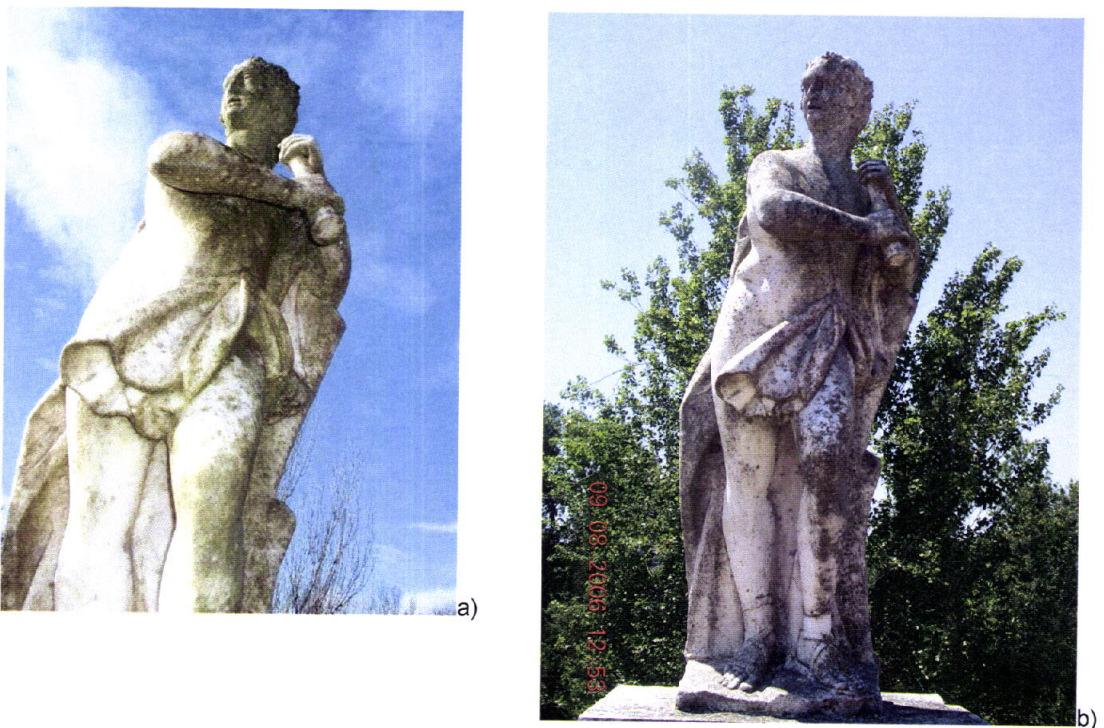
Figura 91 – Estátua 121: Baco trocular. a) Janeiro 2003; b) Agosto 2006

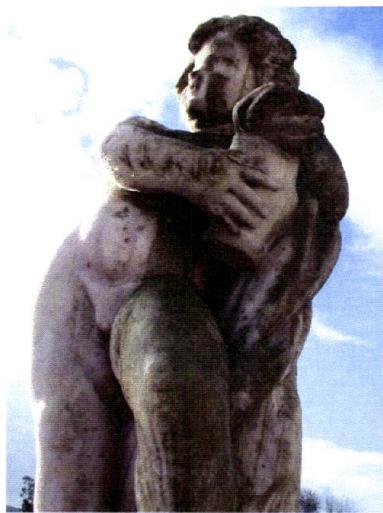
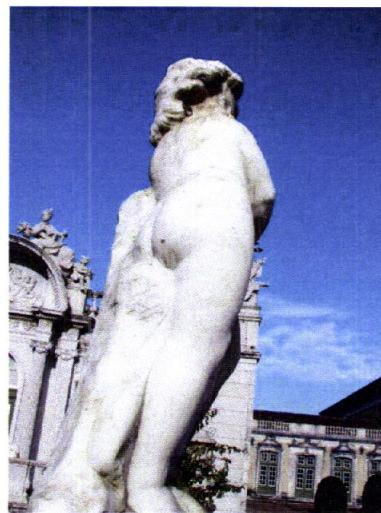
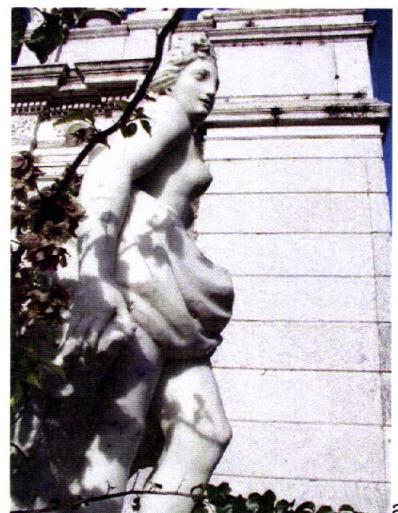
Seguindo a mesma balaustrada, surgem as peças 122 e 123, intervencionadas em 1999. Estas apresentam um aspecto claramente diferente das anteriores em 2003, pois em vez de genericamente sujas, apenas a face norte assim se encontra, enquanto a sul está bastante limpa e branca. A intervenção efectuada foi, do que é possível avaliar, muito idêntica às anteriores, com remoção mecânica com escovas suaves de nylon, lavagem com água a baixas pressões (inferior a 3 bar), pasta de papel com hipoclorito de sódio a 5%, biocida a 2% e hidrófugo.

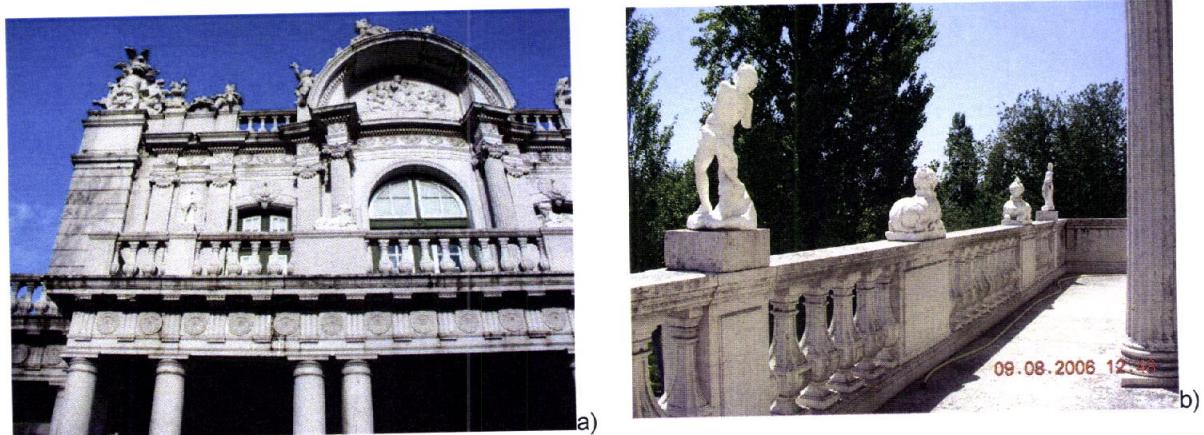
**Figura 96** – Balaustrada Pavilhão Robillion. a) Vista da balaustrada sendo visíveis, da esquerda para a direita, as estátuas 127: figura masculina; 126: Esfinge e 125: Esfinge (Janeiro 2003); b) são visíveis, da esquerda para a direita, a estátua 124: figura masculina; 125: Esfinge; 126: Esfinge e 127: figura masculina (Agosto 2006).

Estas peças foram sujeitas a intervenção em 1999, que consistiu na aplicação de biocida, limpeza ligeira e aplicação final de hidrófugo. Até essa data, não existem quaisquer registos. Em 2003, continuavam a apresentar aspecto limpo e sem colonização biológica. Foram efectuadas leituras com o Biofinder em 2004, 2005 e 2006 nas peças 124 e 125.

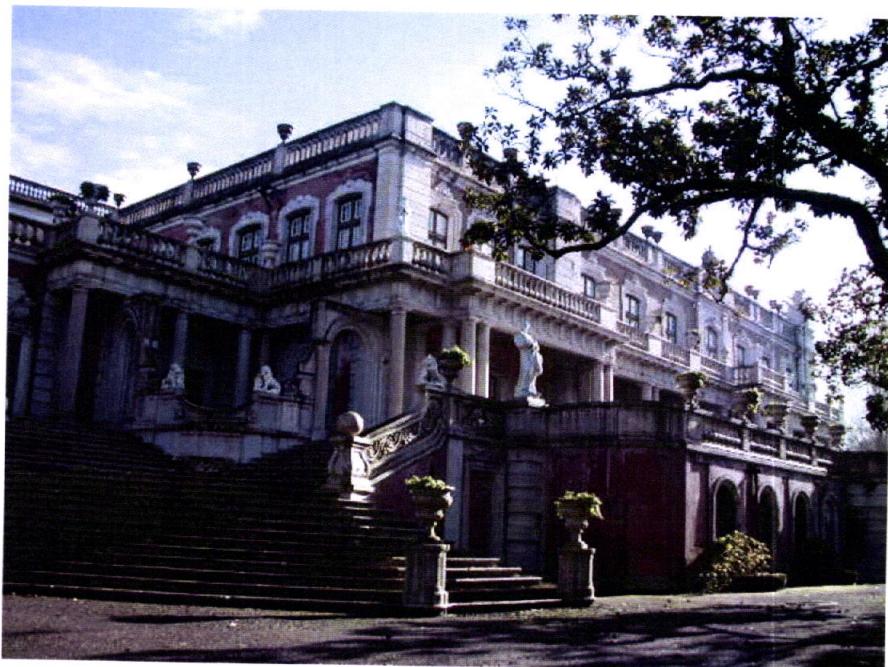
Figura 100 – Vista da Escadaria dos Leões e Balaustradas inferior e superior do Pavilhão Robillion. A estátua visível na balaustrada inferior no centro da foto é a 149

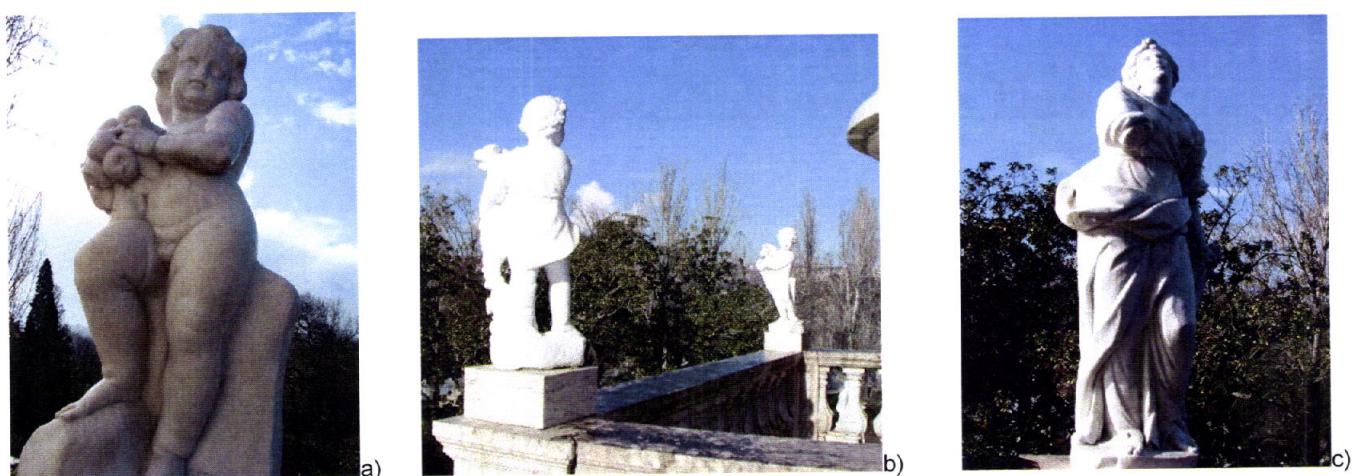
Em 2003, como se pode observar nas fotos da Figura 101, apresentavam-se limpas, sem vestígios macroscópicos de actividade biológica.

**Figura 101** – Janeiro 2003. a) Estátua 128: Os incêndios do amor; b) Estátuas 129 e 130: Menino com grinalda de flores e Menino com aljava; c) Estátua 131: Indeterminada

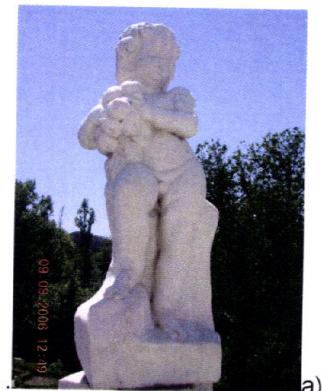
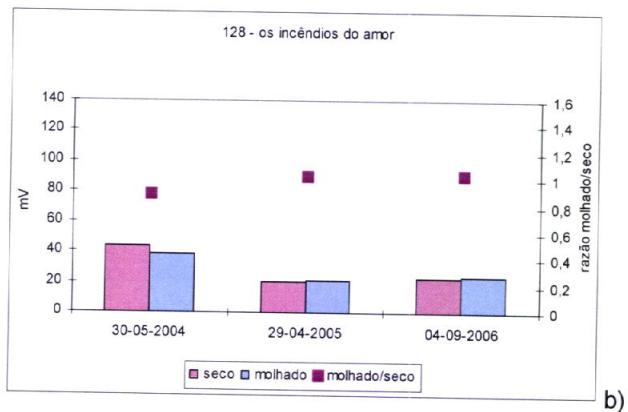
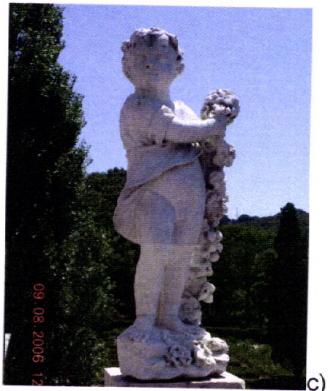
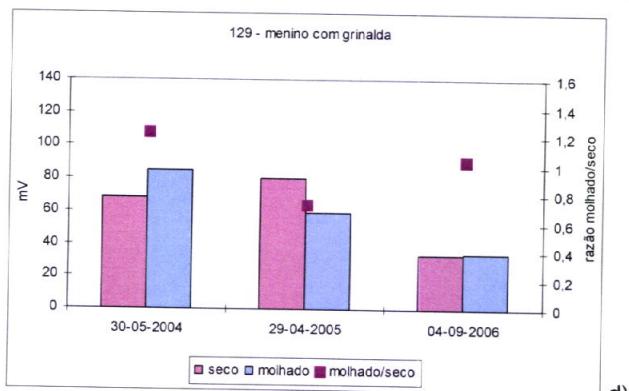
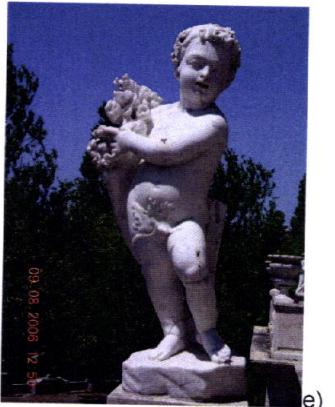
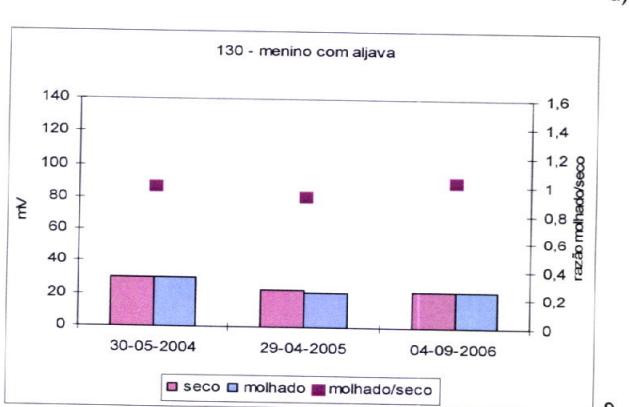
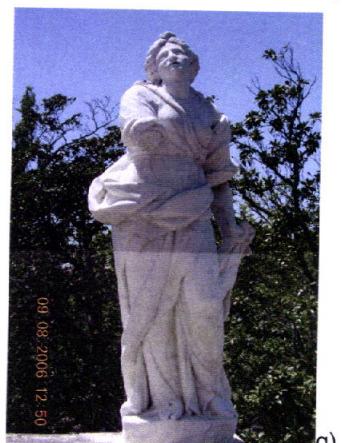
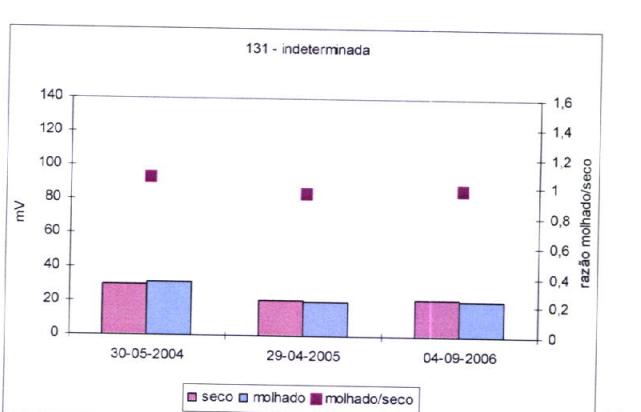
Ao longo dos três anos de monitorização com o Biofinder, as estátuas continuaram a não apresentar vestígios de actividade biológica. A sua inexistência é demonstrada com valores muito baixos, quer absolutos, quer das razões. Os valores absolutos situam-se entre os 20 e 40 mV e as razões são de cerca de 1. Regista-se apenas os maiores valores da estátua 129, com valores absolutos até 100 mV e uma das razões de 1,2 [Figura 102].

Em observação macroscópica, estas estátuas mantêm-se limpas, sem vestígios de recolonização biológica. Existe no entanto, sujidade, também de origem biológica, mas devida aos excrementos de pombos. Esta é aqui mais intensiva devido ao beiral do edifício, sobranceiro às estátuas. Na foto e) da Figura 102, observa-se um desses excrementos na perna esquerda do menino.

**Figura 102 – Fotos de Agosto 2006 e Medições da actividade biológica com o Biofinder.** a) e b) Estátua 128: Os incêndios do amor; c) e d) Estátua 129: Menino com grinalda de flores; e) f) Estátua 130: Menino com aljava; g) e h) Estátua 131: indeterminada
