secção transversal CC2 do volume submerso . 1:50

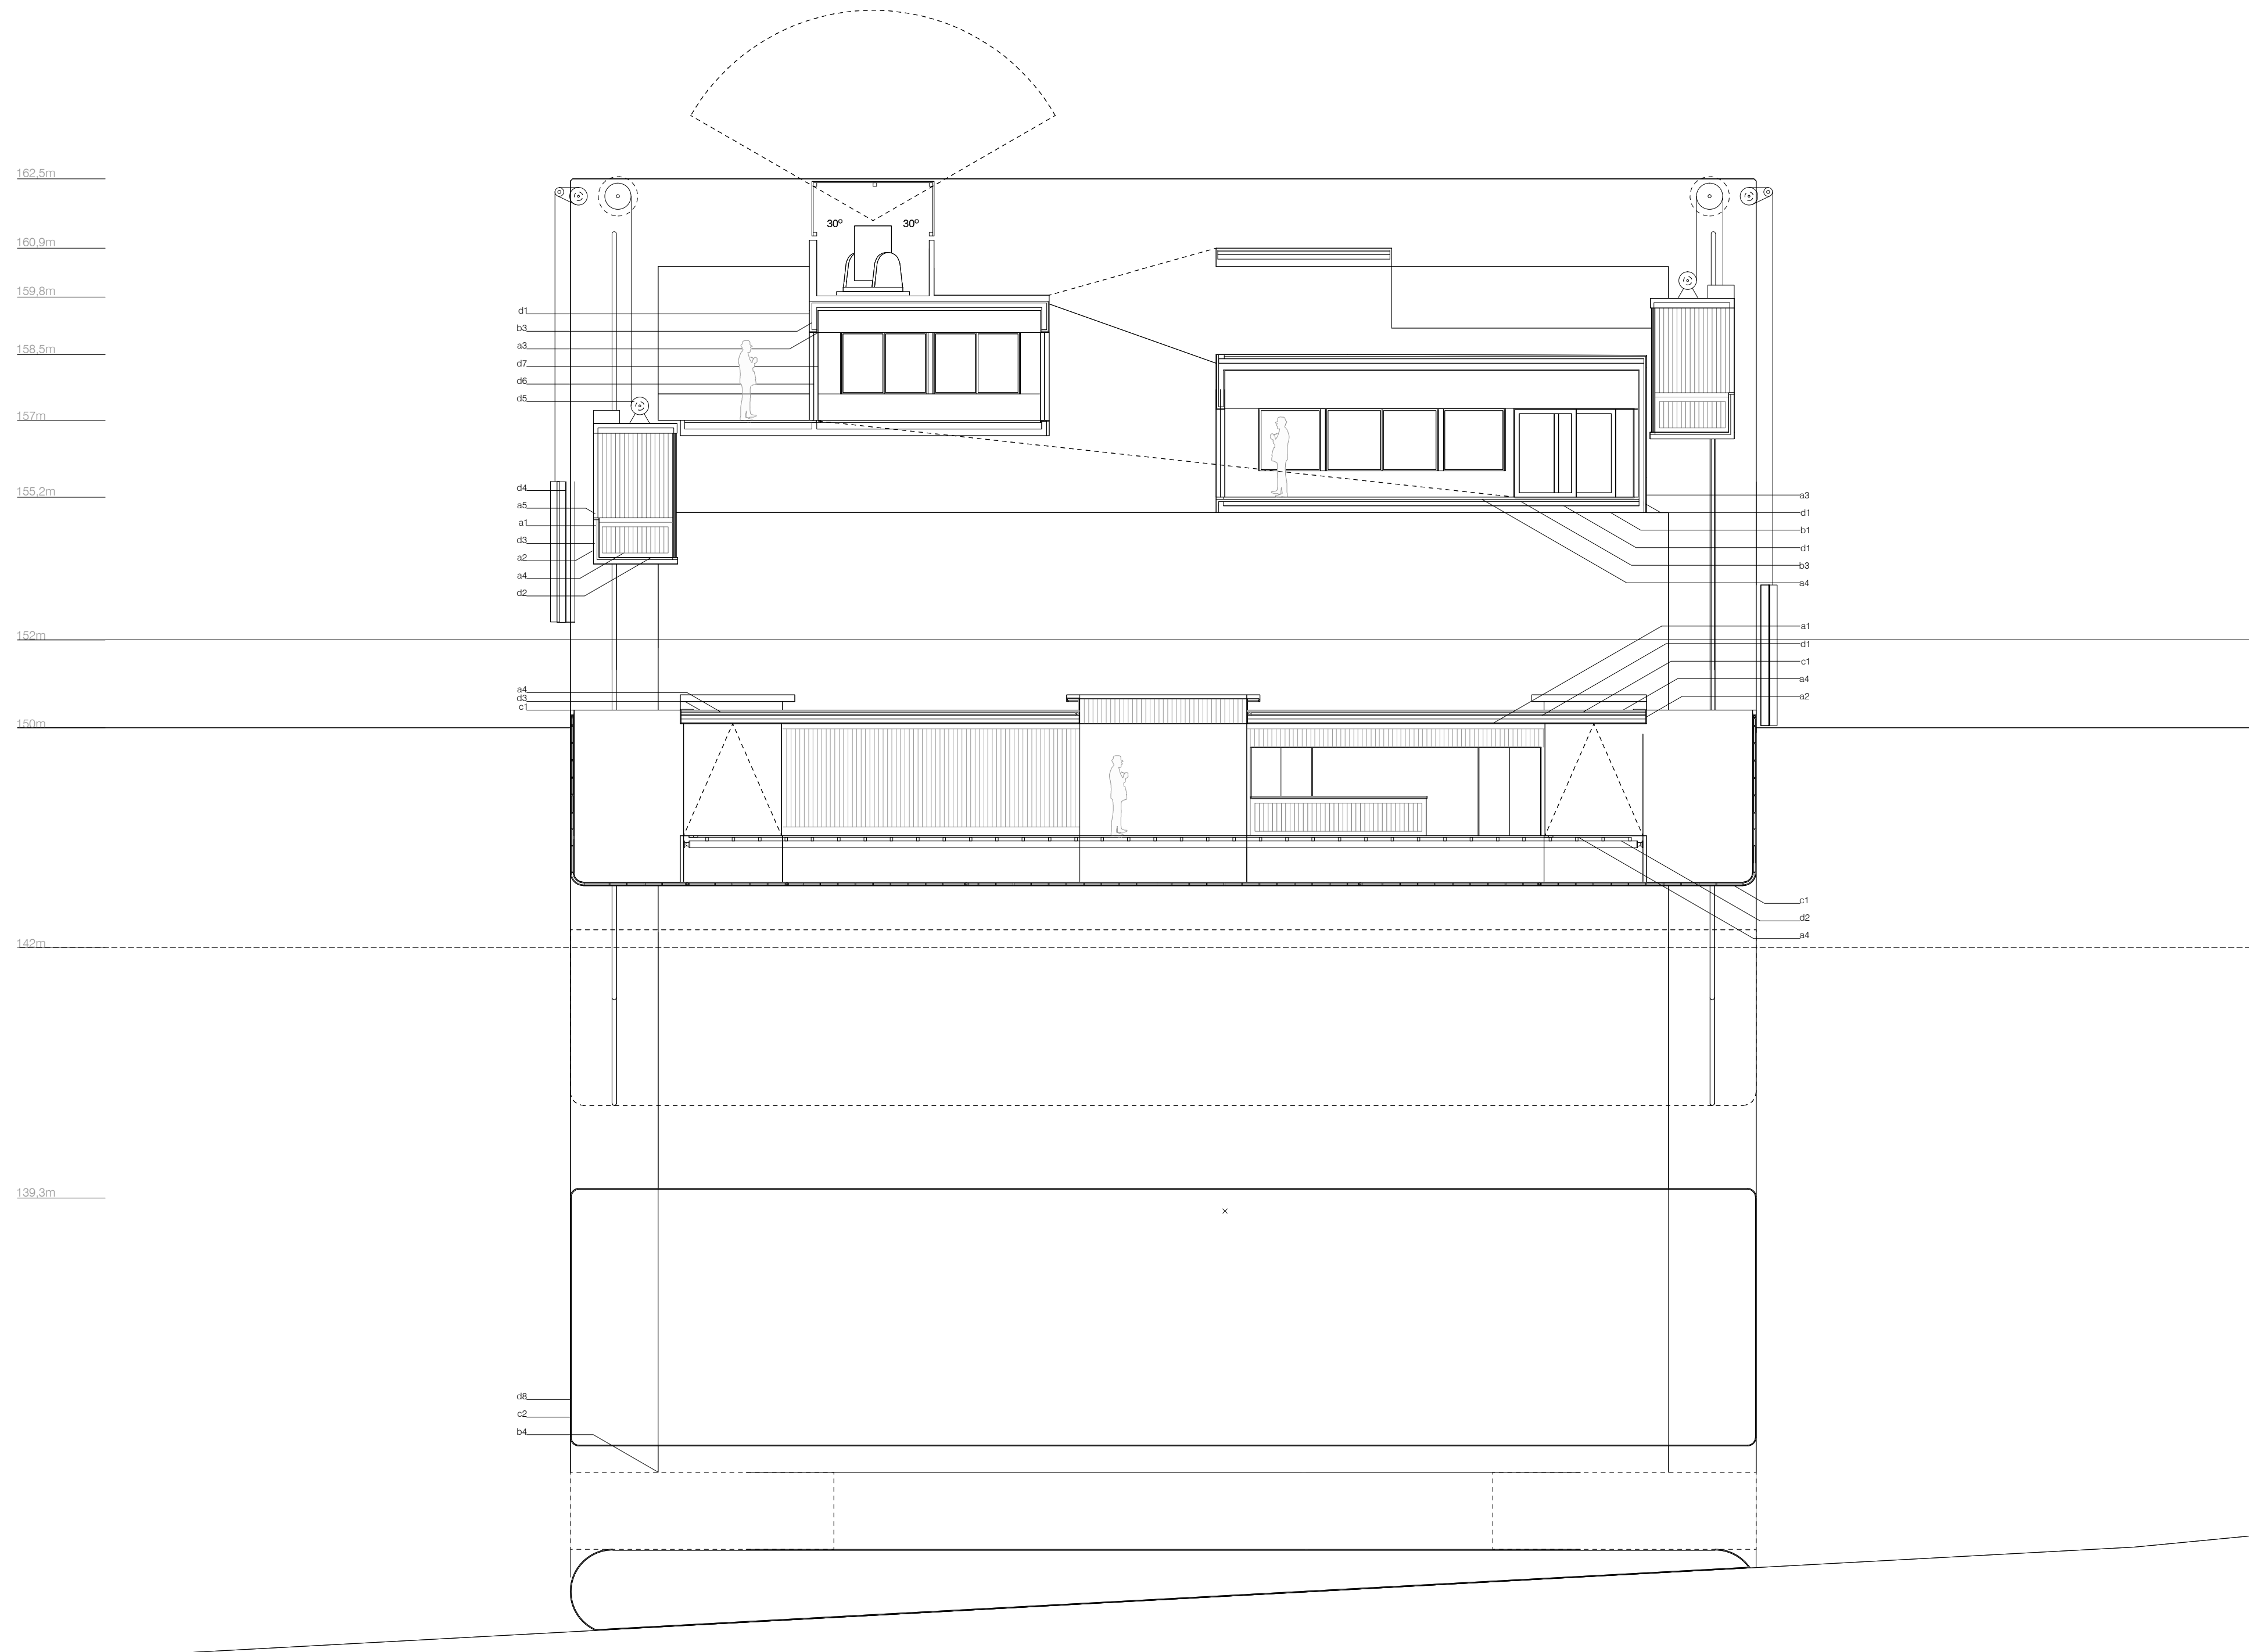
- a1 tecto falso em ripado de contraplacado marinho com iluminação embuda
- a2 revestimento de paramento vertical em ripado de contraplacado marinho
- a3 reboco de cimento com malhaescol com acabamento de tinta branca vítlica

- a4 estrutura de régulas e revestimento em ripado de madeira de pinho com tratamento à base de xilófagos e hidrófagos
- a5 guarda portada em pinho tratado com tapa poros e ventis para embarcações, por imersão

- a6 estrutura em vigas de madeira laminada tratada com xilófagos e hidrófagos
- b1 laje em betão armado leve
- b2 camada de regularização
- b3 alvenaria em tipo de T1

- b4 betão estrutural com armadura de aço reforçada com tensores de aço, tratamento por hidrófago e plastificante
- b5 camada de regularização
- c1 casco estrutural de aço, com estrutura interna, moldado a partir de uma peça única, com tratamento antioxidante por electrólise.
E = V s D l g

- c2 estrutura em perfis de aço quadrados com tratamento antioxidante por electrólise e revestido a chapa metálica
- c3 escadas de homem em aço encastradas a betão, com tratamento antioxidante por electrólise

- c4 guarda em perfil tubular em aço com tratamento antioxidante por electrólise
- c5 tanque metálico revestido para contenção de líquidos (combustíveis, esgotos, leatro, água potável)

- d1 isolamento térmico em lã de rocha de 100kg/m³
- d2 estrutura em perfis metálicos rectangulares soldados com tratamento antioxidante por electrólise

- d3 apoio móvel em aço com tratamento antioxidante por electrólise
- d4 contrapeso da cabine do elevador, 400kg
- d5 tanque de aço revestido fundado em volume suficiente para garantir a estabilidade da fundação da estrutura

- d6 portada de folha dupla em persiana de madeira com caixão de aço
- d7 portada de folha dupla em vidro duplo com caixão de aço
- d8 instalação deasse Maisto-Castlegan de 800mm de abertura e relação focal f/4 assente em montagem doobson nivelada e motorizada chumbada na laje

- d9 guarda de aço com tratamento antioxidante por electrólise com sistema de iluminação embuda
