**CARACTERIZAÇÃO CONSTRUTIVA DO EDIFICADO DE ALFAMA**

**Dissertação de Mestrado em Recuperação do Património Arquitectónico e Paisagístico**

**Universidade de Évora, 2007**

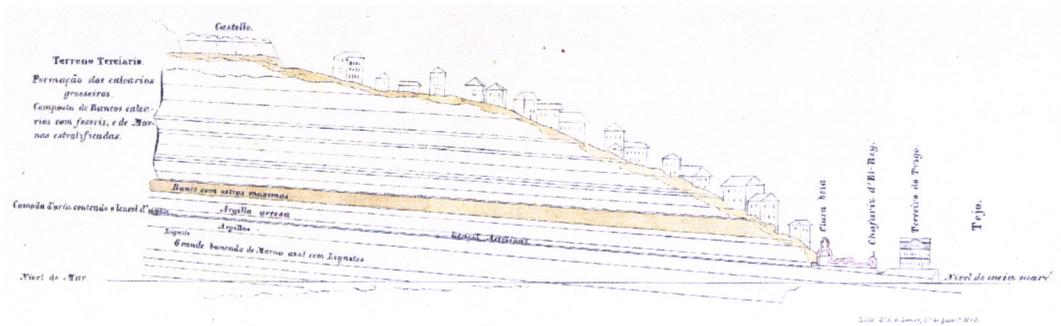
Fig. 1.2 - Corte geológico com indicação dos diferentes estratos, desde o Castelo até ao rio pelo Chafariz D'El-Rei (Secção geológica do Monte do Castelo, Carlos Pezerat, cerca 1868, UPA-CML).

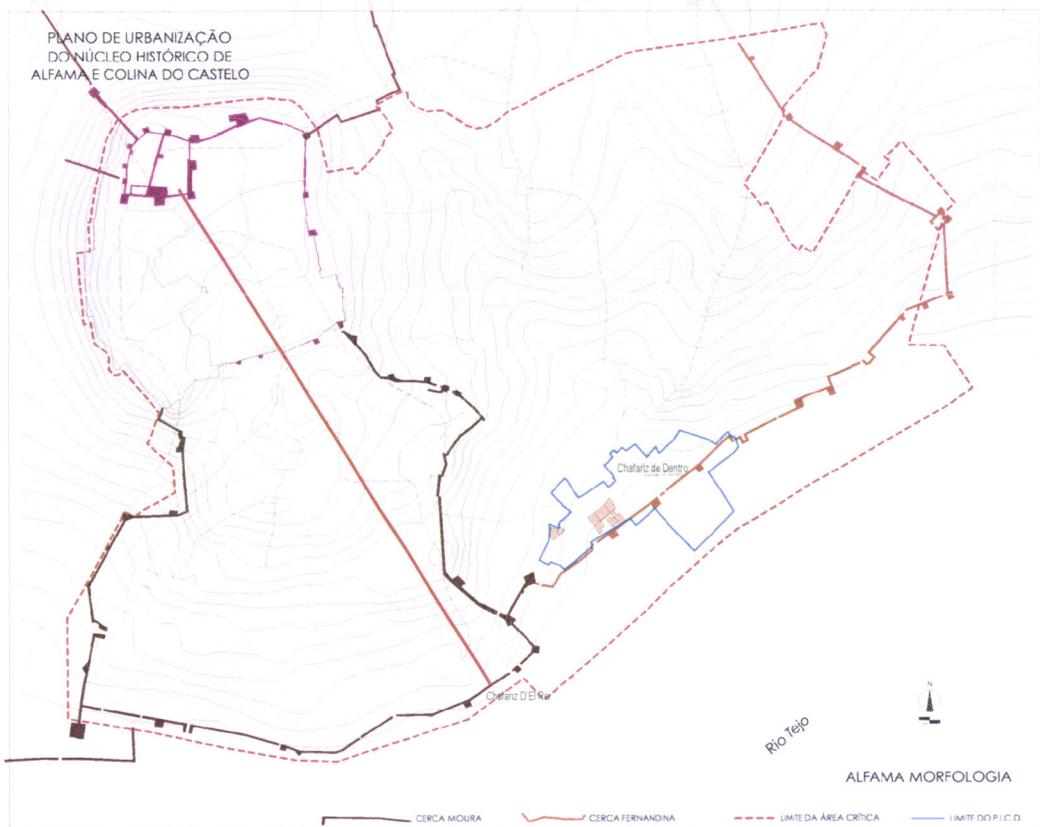
Fig. 1.3 - Planta da morfologia de Alfama, com marcação da Cerca Moura, Cerca Fernandina e a área do PICD (Plano de Urbanização de Alfama, CML, 1997).

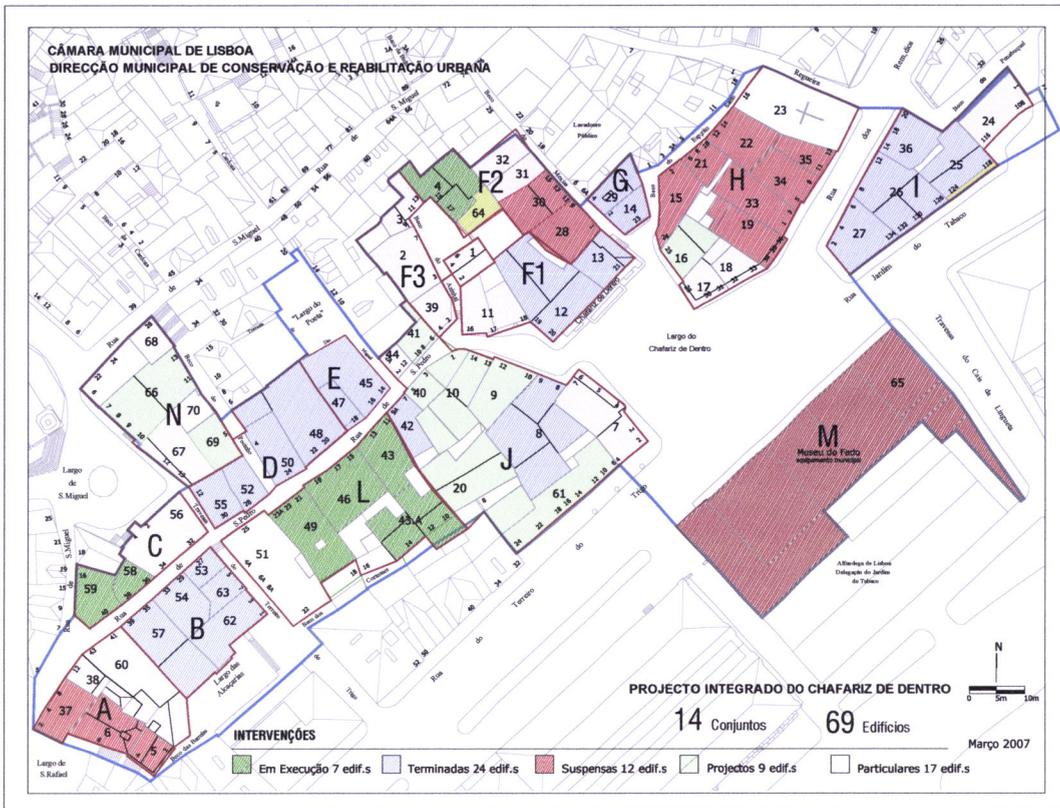
Fig. 3.1 - Planta da área de intervenção do Projecto Integrado do Chafariz de Dentro, com o ponto da situação em 2007 (UPA-CML).

O Projecto Integrado do Chafariz de Dentro (PICD) prevê o desenvolvimento da zona baixa de Alfama, através de um conjunto de operações integradas de reabilitação da área envolvente do Largo do Chafariz de Dentro, tendo como pólo gerador a antiga Estação Elevatória das Águas, edificada em 1869, designada de Recinto da Praia, actual Museu do Fado. (figs. 3.1 e 3.2)

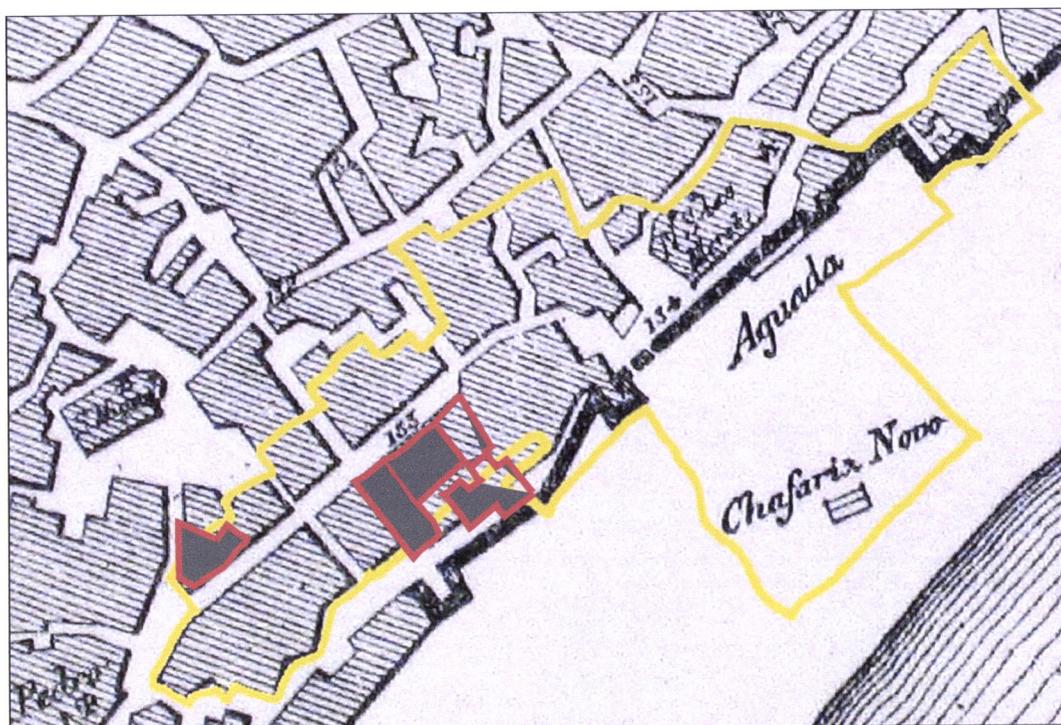
Fig. 4.1 - Planta do séc. XVII da zona da Rua de São Pedro e Beco dos Cortumes, com os 2 edifícios do conjunto C e os 4 do conjunto L assinalados a vermelho, e a área do PICD a amarelo (Planta de Lisboa em 1689 por J. Tinoco, reprodução in "Lisboa Seiscentista" de Fernando Castelo Branco).

Sendo edifícios de matriz muito antiga, pelo menos desde o séc. XVI, data em que esta área de Alfama se encontrava consolidada em termos urbanísticos, não foi possível atribuir documentalmente a origem da sua construção. No entanto, desde as primeiras representações cartográficas de Lisboa que o local onde se implantam os edifícios estudados, a Rua de São Pedro e o Beco dos Cortumes, já se apresentam como áreas construídas. (fig. 4.1)

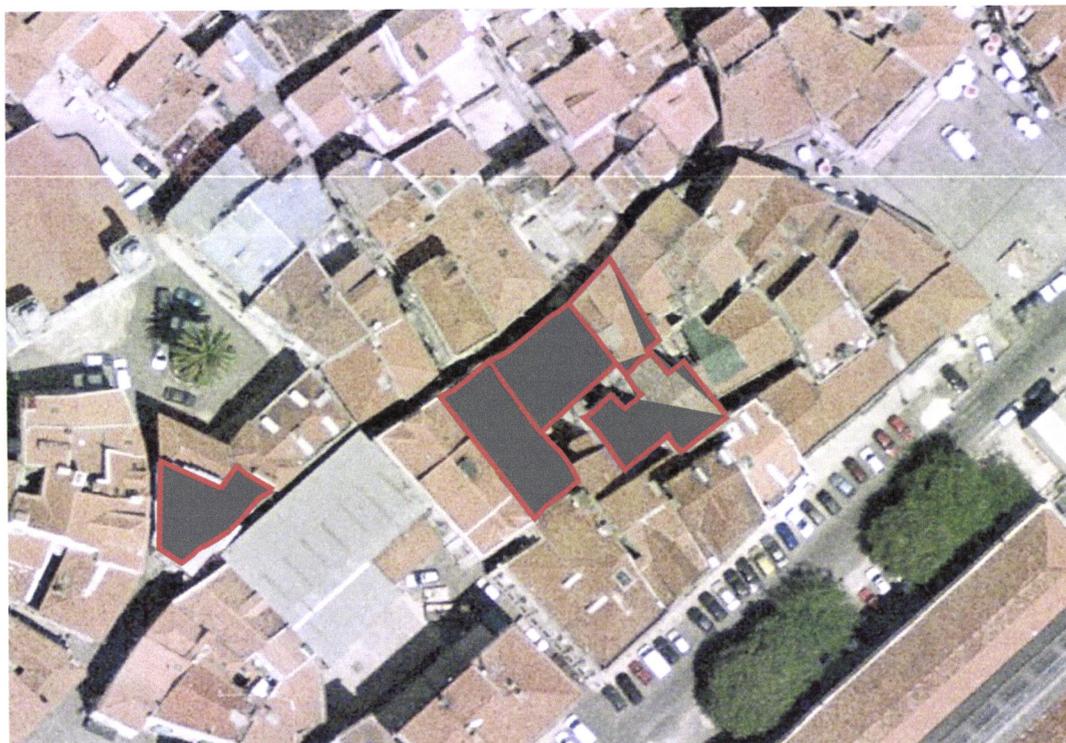
Fig. 4.2 - Fotografia aérea da Rua de São Pedro com os 2 edifícios do conjunto C e os 4 do conjunto L assinalados a vermelho (arquivo da UPA-CML).

Dois edifícios pela frente sul, com os números 36 e 40, e os restantes quatro pela frente norte deste arruamento, com comunicação para o Beco dos Cortumes, a norte, embora de dimensões e formas diferentes, seguem o mesmo modo de ocupação do território e lógica construtiva. (fig. 4.2)

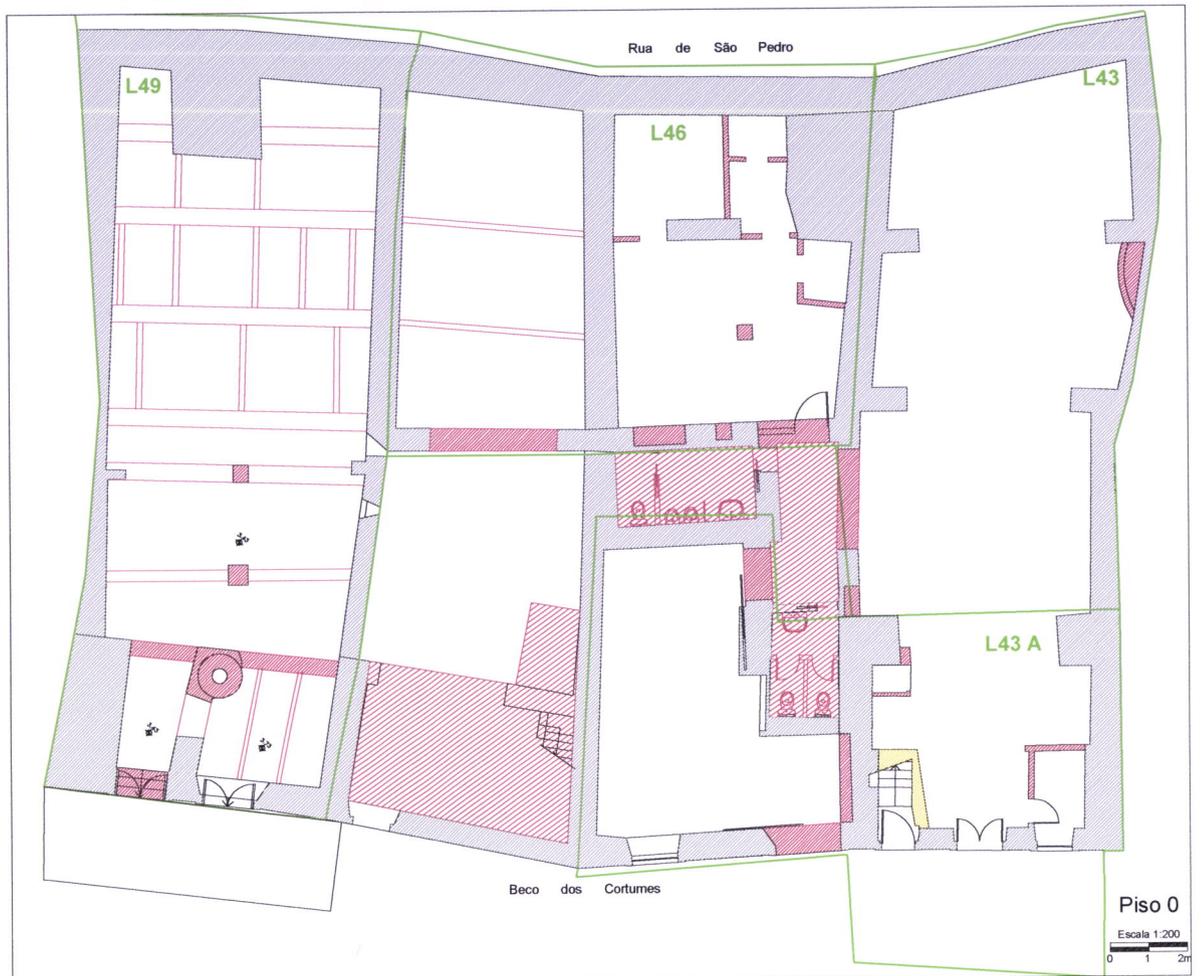
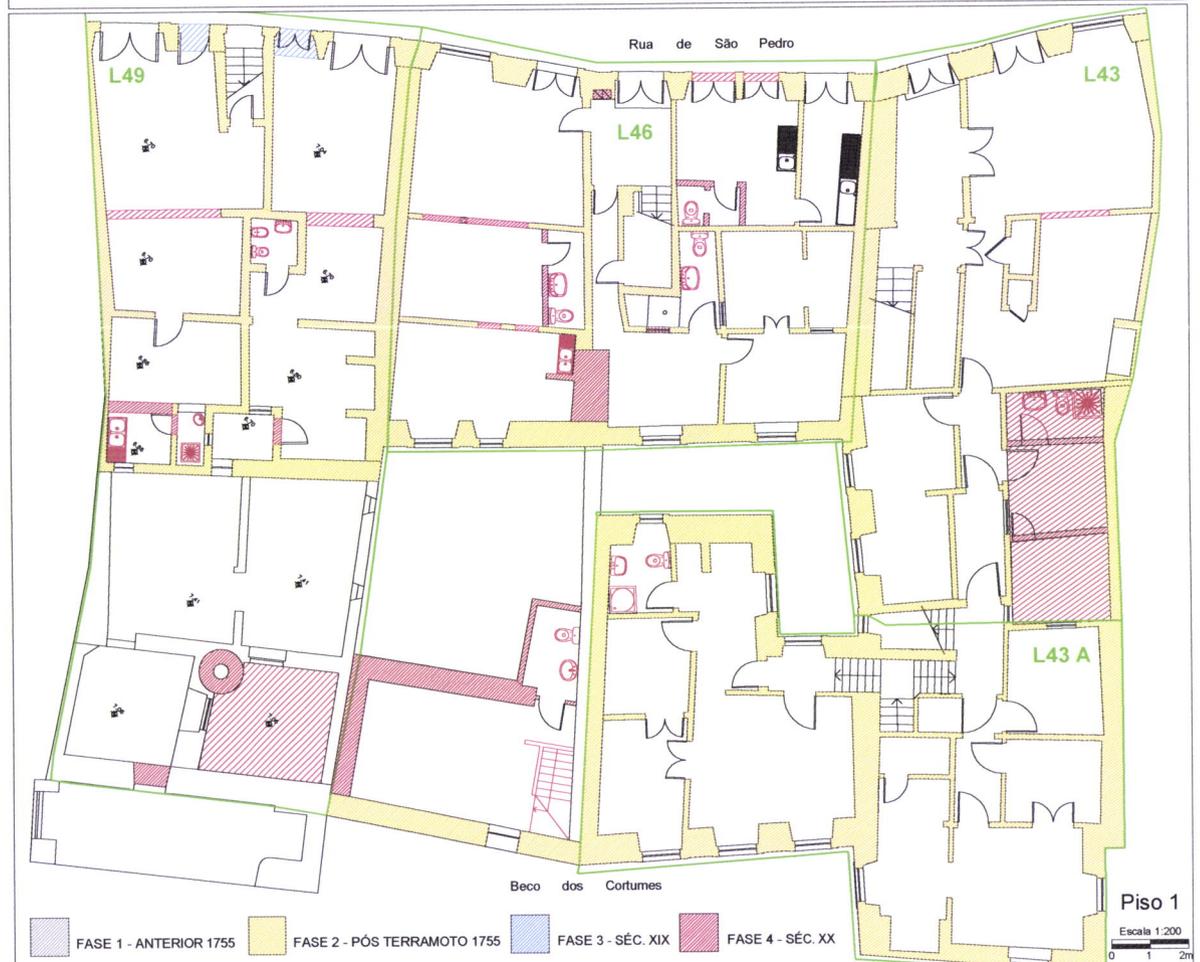
Figs. 4.3 e 4.4 - Evolução construtiva dos 4 edifícios do conjunto L, plantas piso 0 (semi-cave) e piso 1.

Estes dois edifícios levantam a questão se de facto são dois edifícios interligados ou um mesmo edifício com múltiplas volumetrias e etapas construtivas. Pela forma das coberturas, distinguem-se 3 construções, todas interligadas interiormente. Estando os níveis dos pavimentos todos à mesma cota, com características construtivas e sistema de escadas semelhantes, conclui-se que houve construção ou reconstrução simultânea. Ao mesmo tempo a extensão e a geometria irregular da área de implantação deste edificado ocupa indicia terem origem em matrizes diversas. (figs. 4.3 a 4.8)

**Fase 4 – Reforço na estrutura do pavimento do piso térreo que fica sobre a semi-cave, com acesso pelo Beco dos Cortumes. Metade deste espaço foi alvo de alterações profundas de adaptação a cozinha e sanitários de um restaurante. Construções no saguão. (figs. 4.3 a 4.10)**

**Fase 4 – Fecho dos saguões a tardoz; construção de chaminé e depósito de água superior; demolição de parede interior no armazém da Rua de São Pedro; ampliação do edifício e da cobertura para tardoz, sobre o saguão dos Beco dos Cortumes; construção de laje de pavimento ao nível do piso térreo da Rua de São Pedro, em perfis de ferro e betão armado, sustentando todas as paredes interiores dos pisos superiores. (figs. 4.3 a 4.10)**

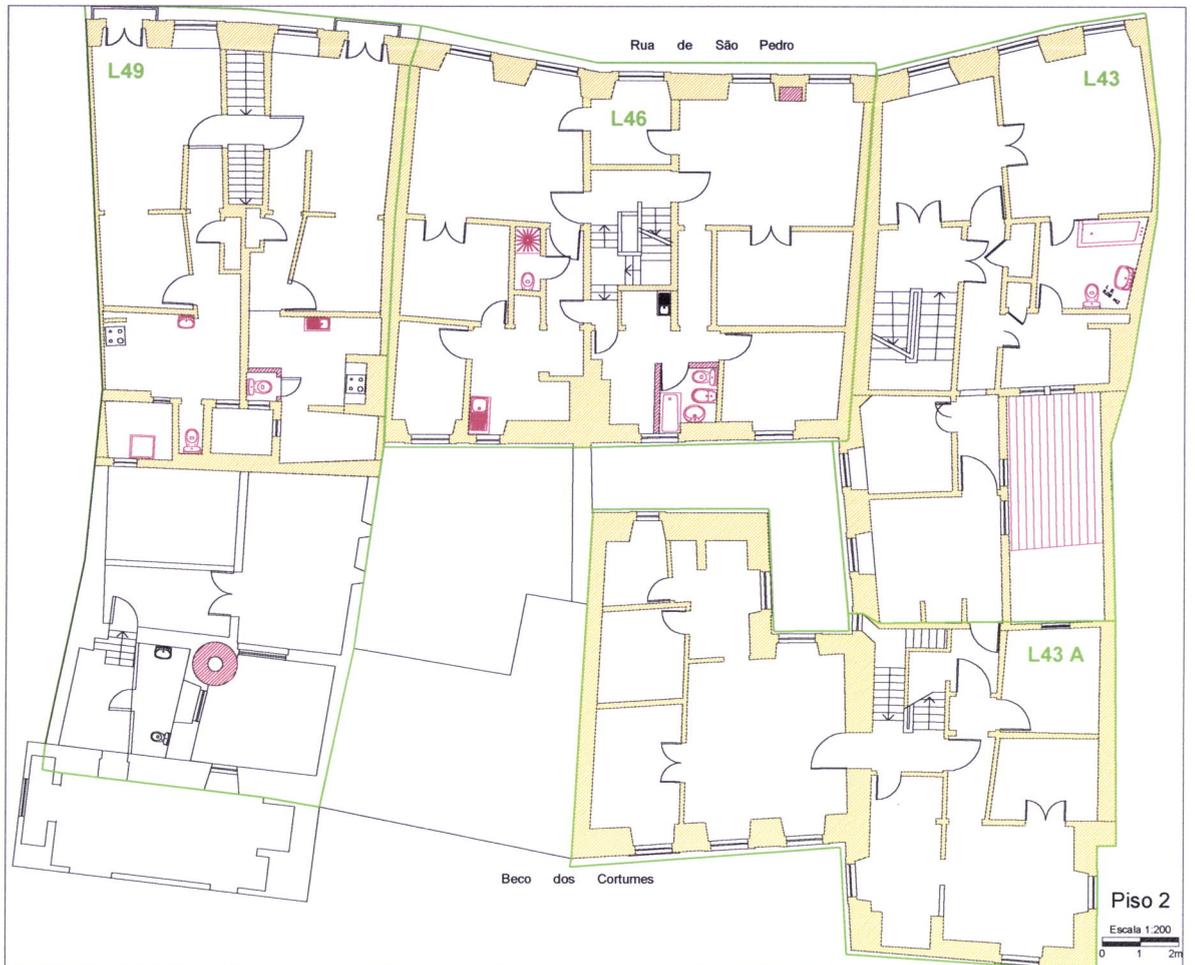
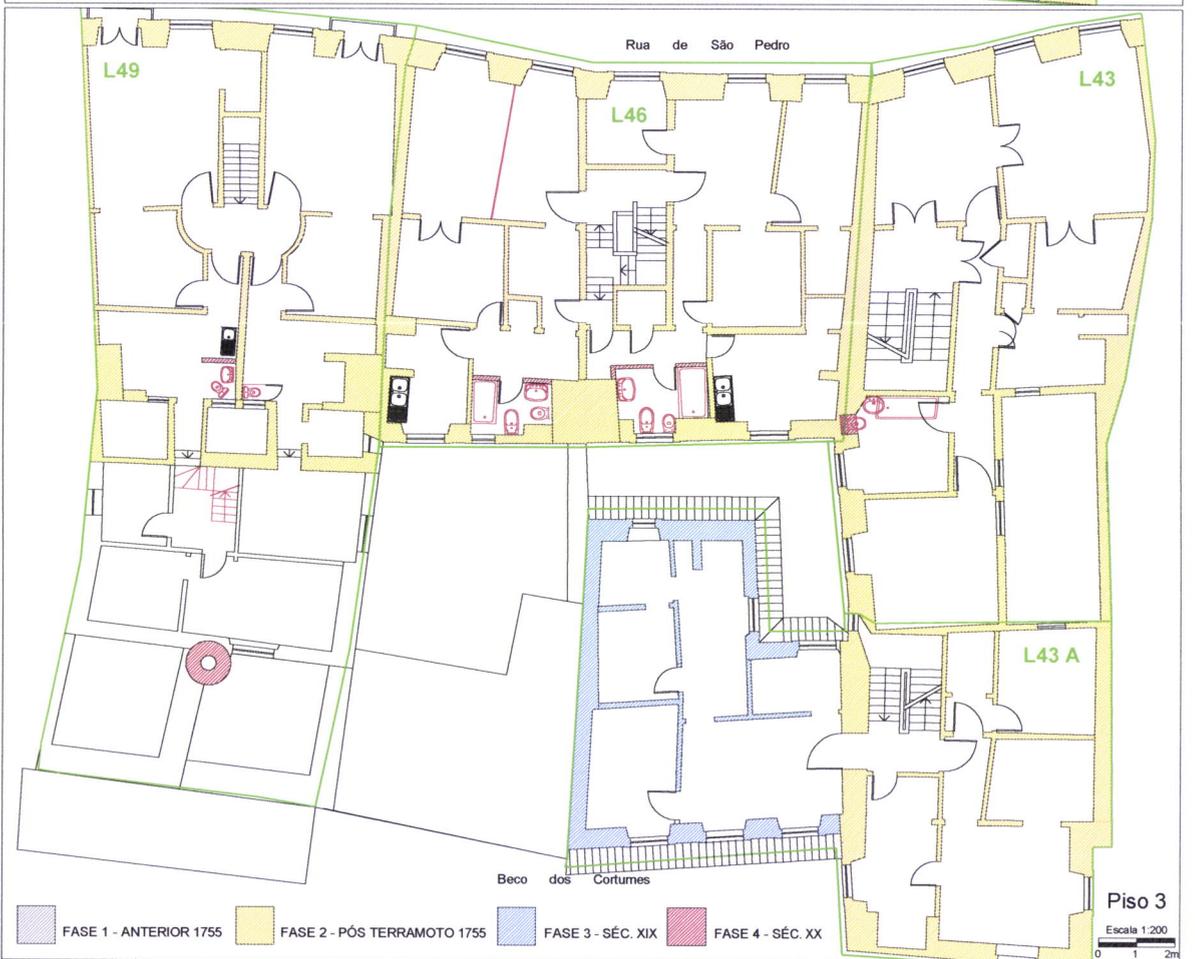
Figs. 4.5 e 4.6 - Evolução construtiva dos 4 edifícios do conjunto L, plantas dos pisos 2 e 3.

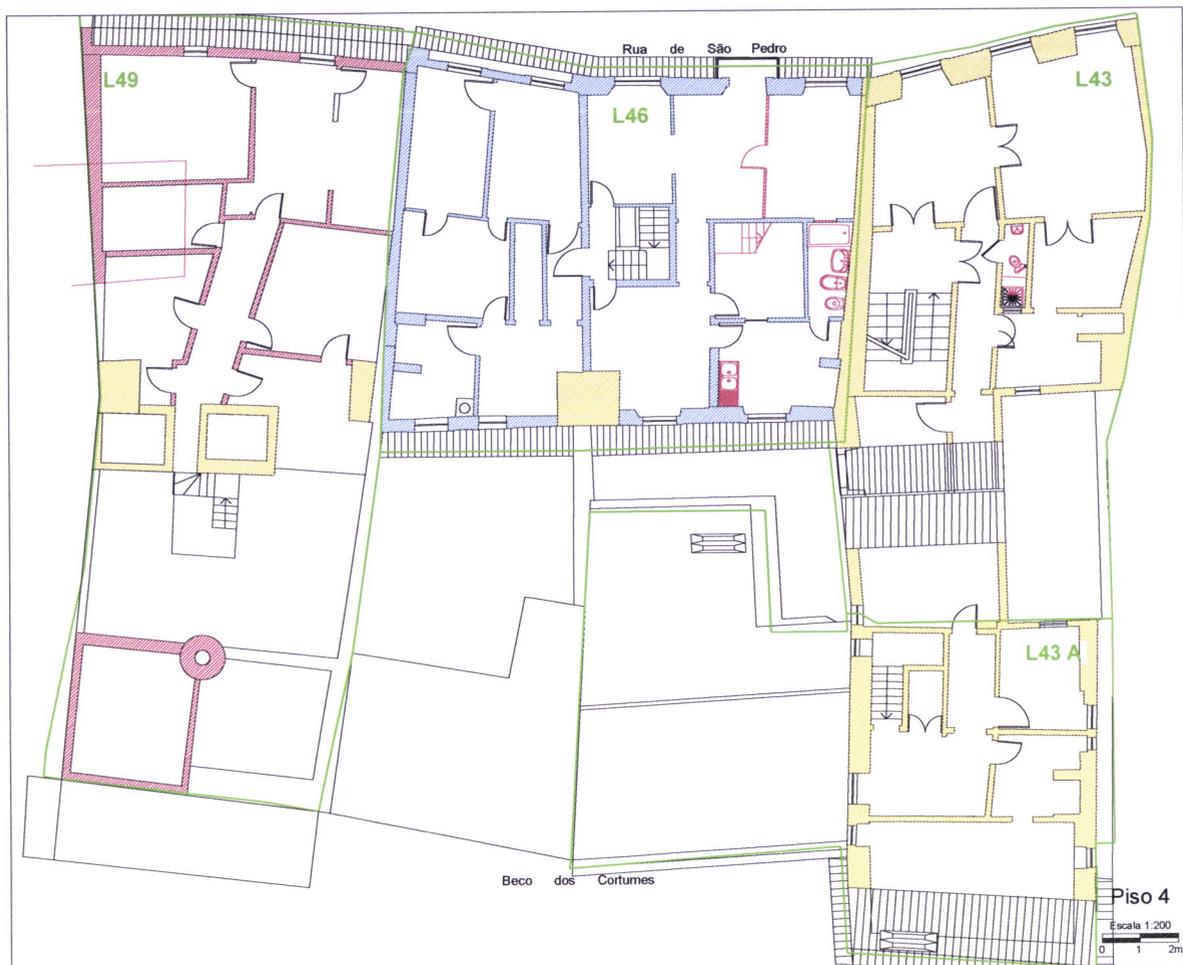
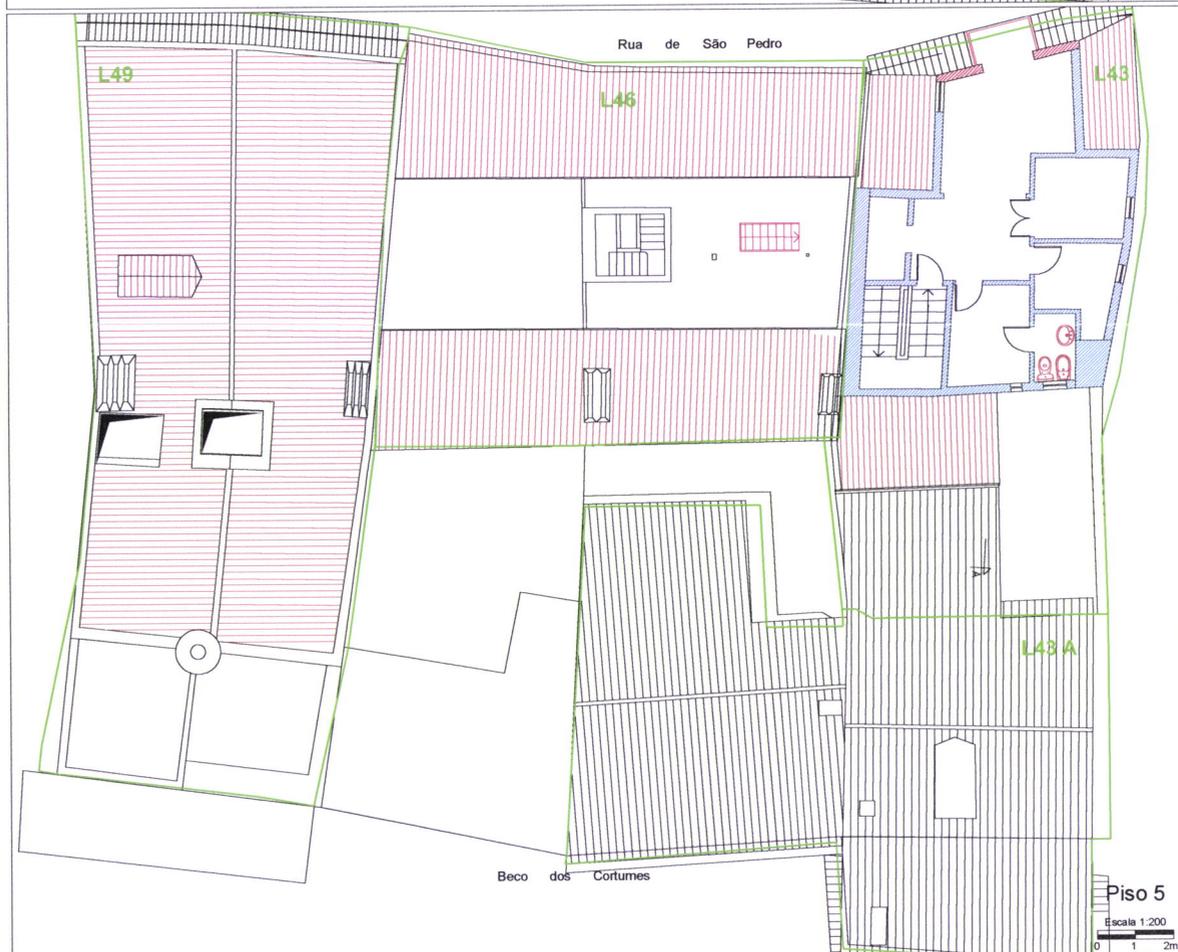
Figs. 4.7 e 4.8 - Evolução construtiva dos 4 edifícios do conjunto L, plantas dos pisos 4 e 5 (cobertura).

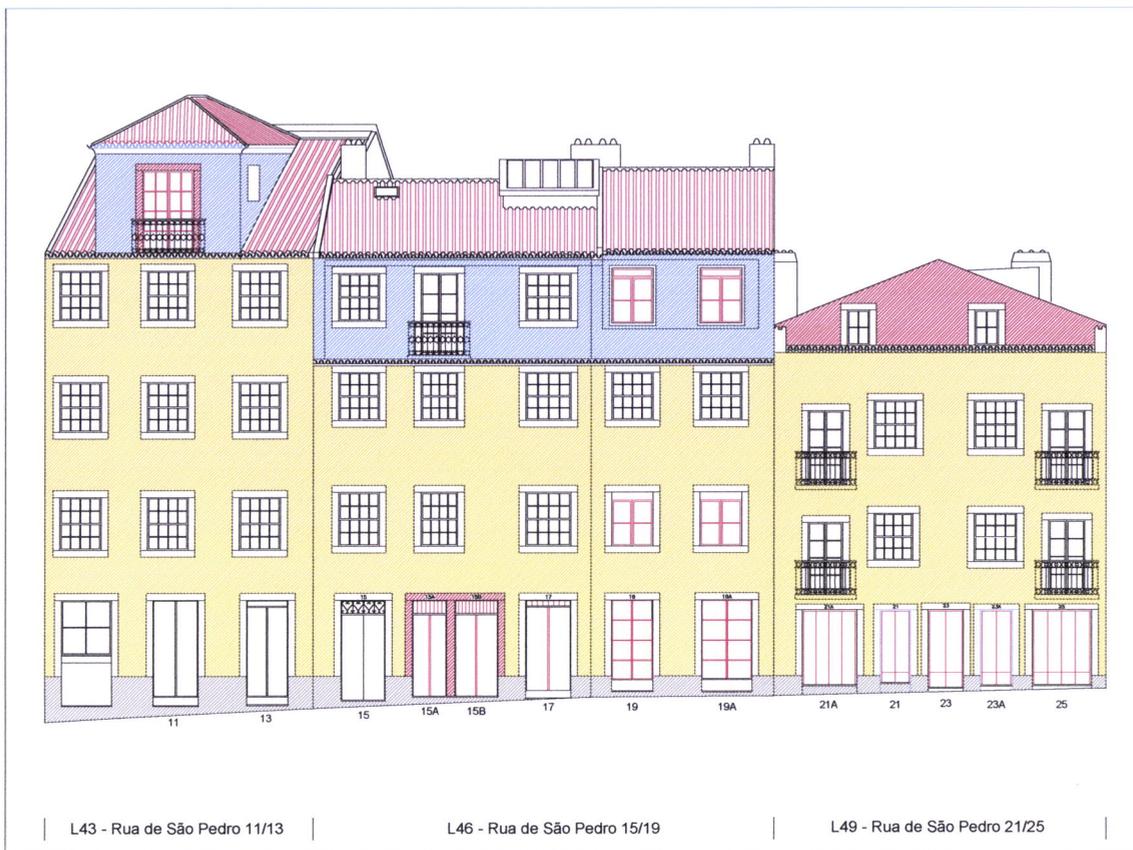
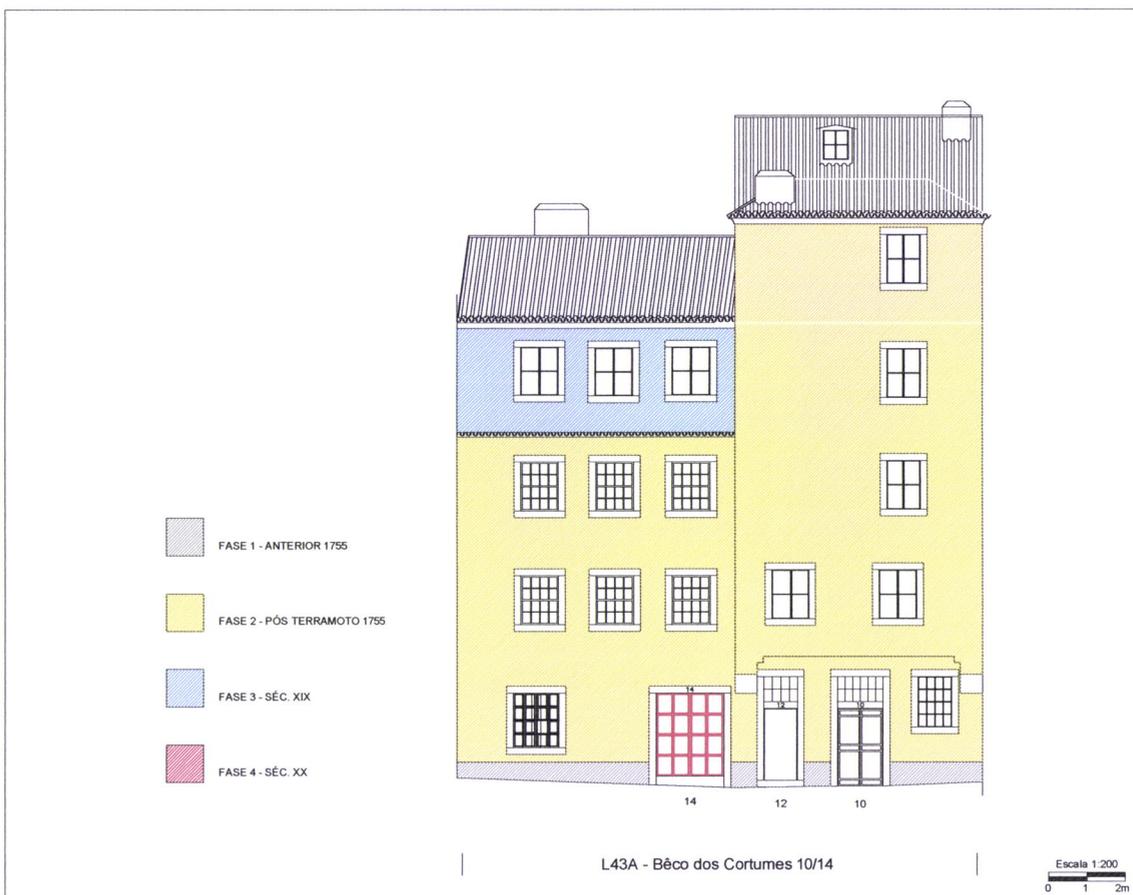
Figs. 4.9 e 4.10 - Evolução construtiva dos 4 edifícios do conjunto L, alçados da Rua de São Pedro e Beco dos Cortumes.

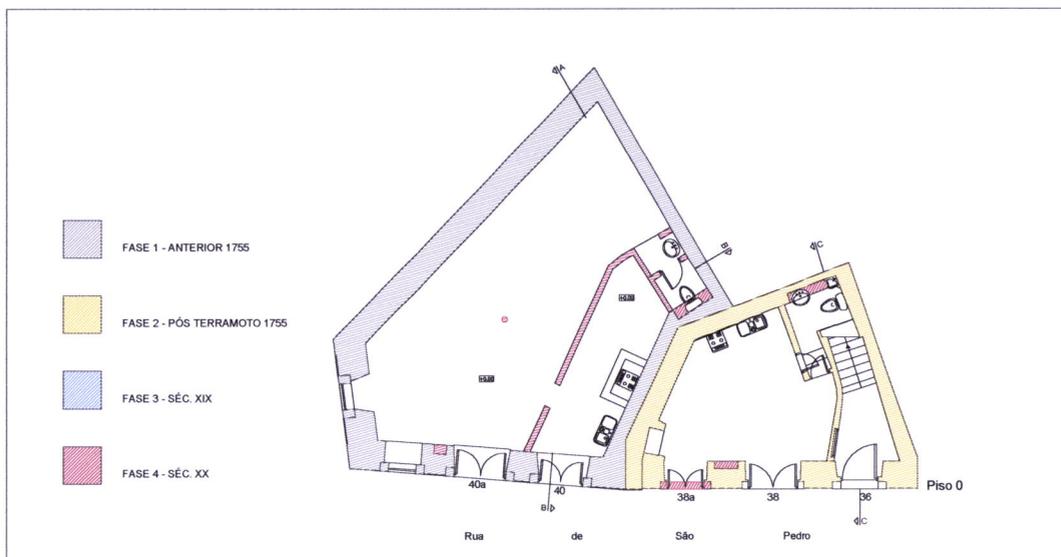
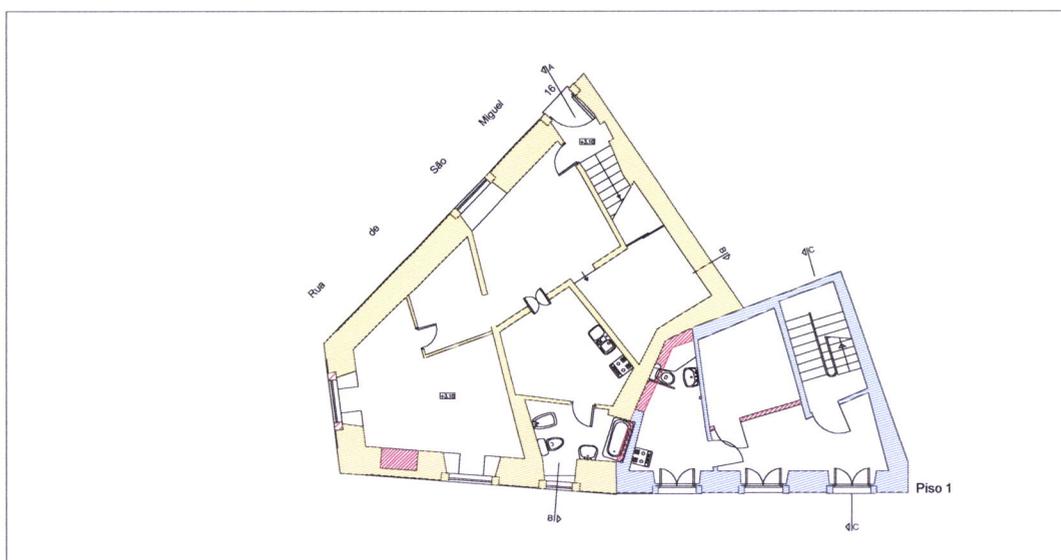
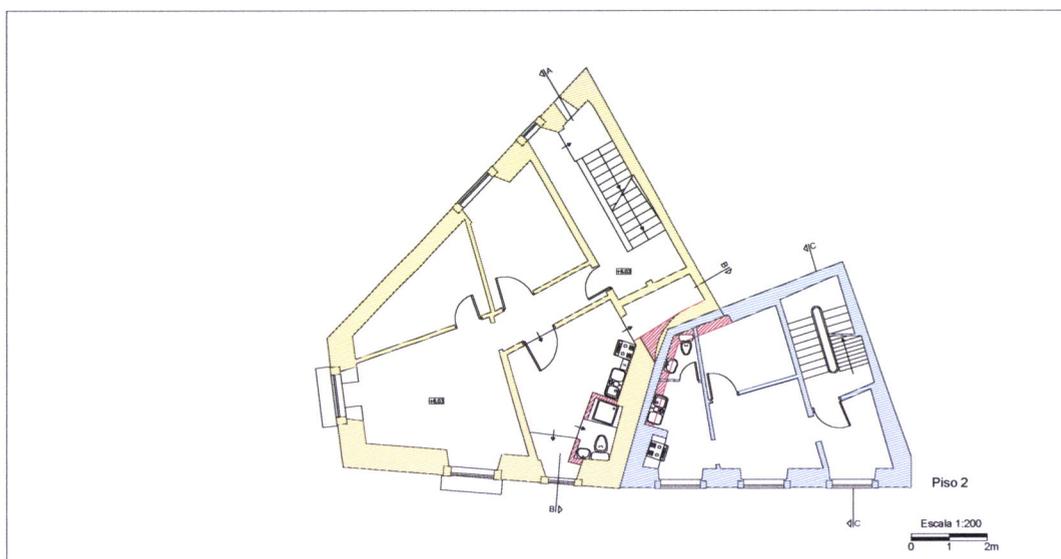
Figs. 4.11, 4.12 e 4.13 - Evolução construtiva dos 2 edifícios do conjunto L, plantas dos pisos 0, 1 e 2.

**Fase 3** – Subida do último piso; demolições interiores na semi-cave, com acesso para a Rua de São Pedro para ampliação do espaço de restaurante. (figs. 4.11 a 4.18)

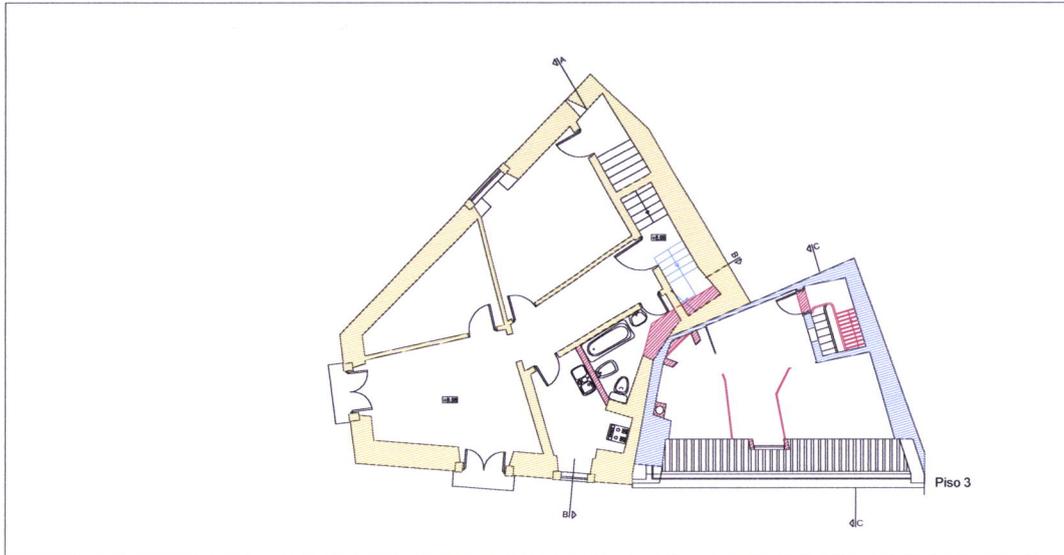
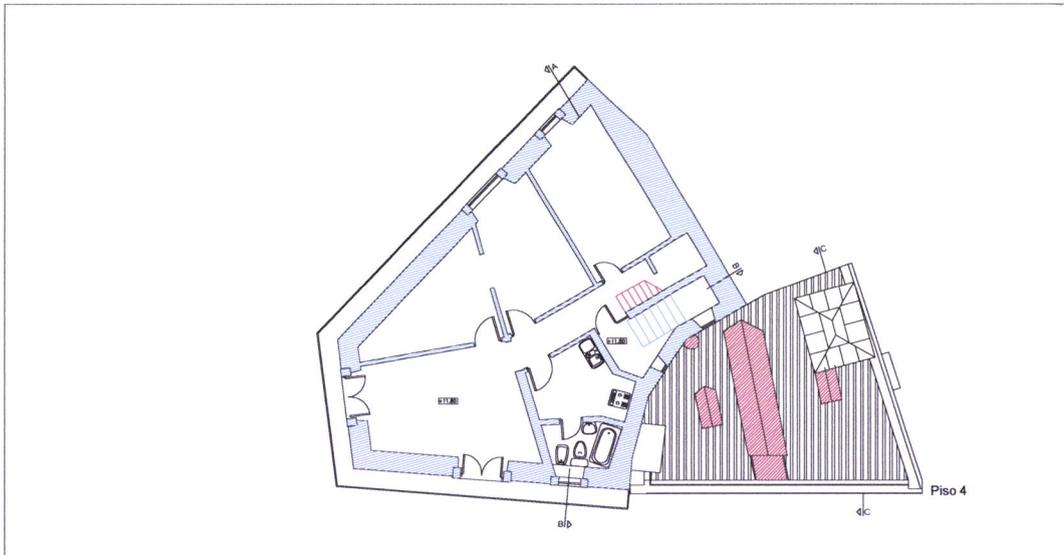
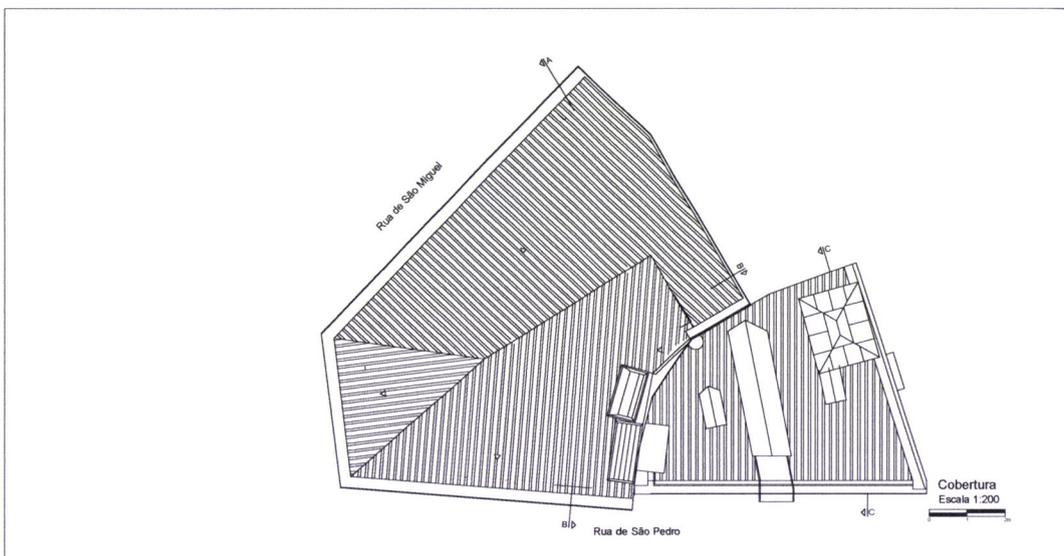
Figs. 4.14, 4.15 e 4.16 - Evolução construtiva dos 2 edifícios do conjunto L, plantas pisos 3, 4 e de cobertura.

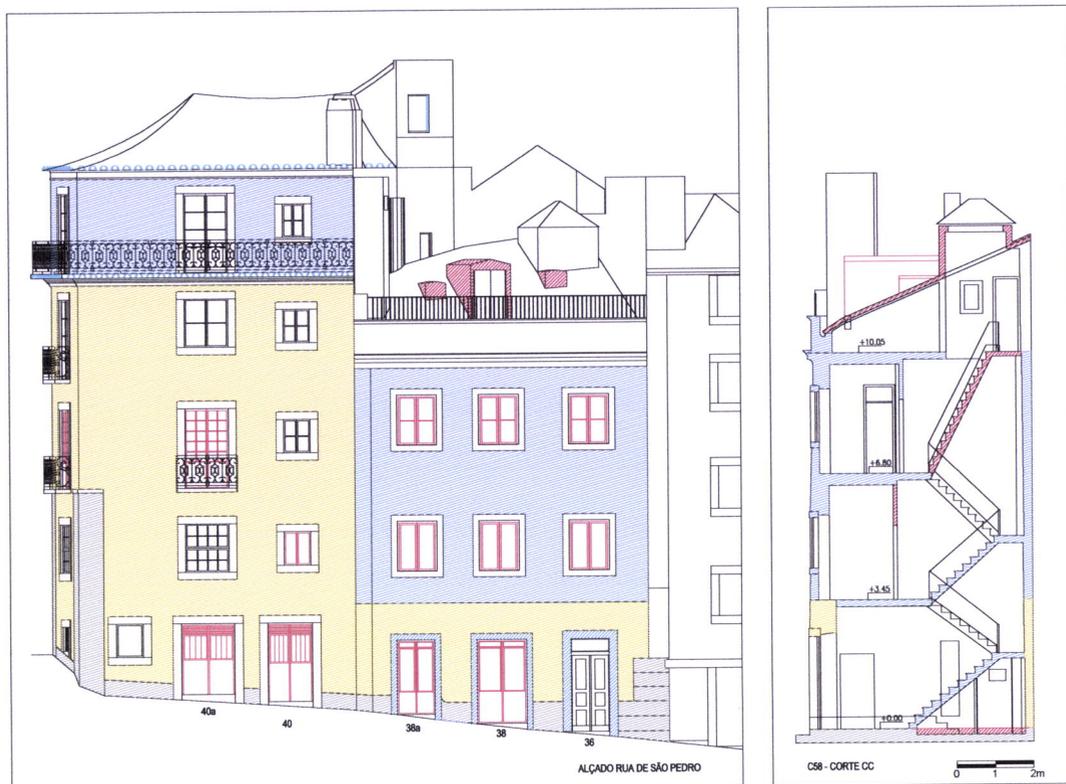
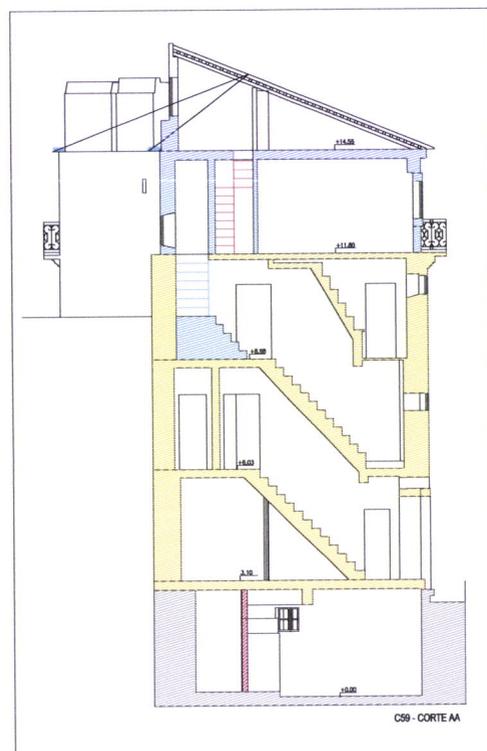
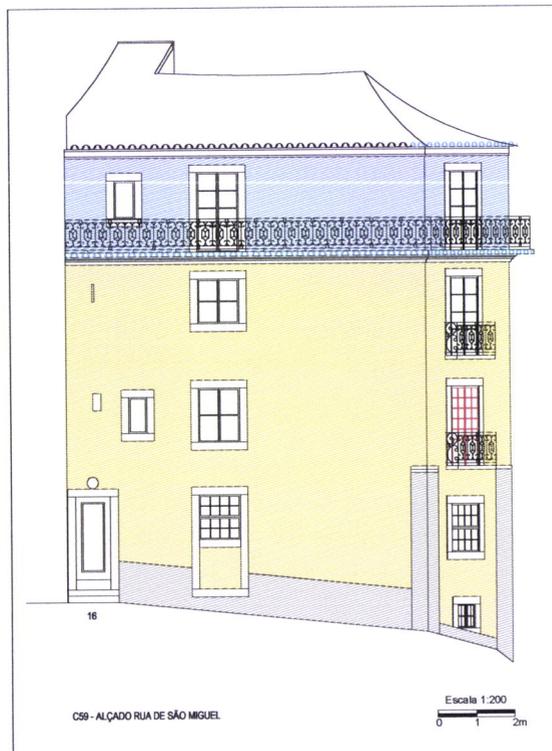
Figs. 4.17 e 4.18 - Evolução construtiva dos 4 edifícios do conjunto L, alçados das Ruas de São Pedro e São Miguel, e cortes AA e CC.

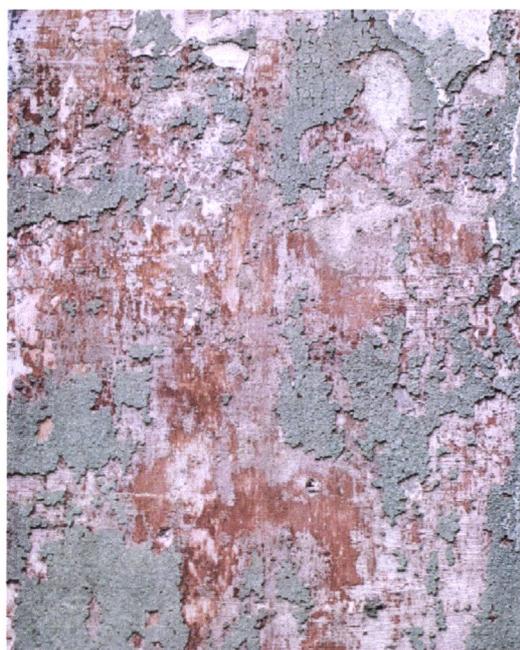
Fig. 4.19 - Fachada na Rua de São Pedro (L46).

A maioria das intervenções registadas nos registos de cada edifício são obras de conservação periódica, obrigatórias ao abrigo dos regulamentos camarários e mais tarde do R.E.G.E.U. Consistem sobretudo em pinturas de fachadas e caixilhos e, interiormente, em pequenas reparações de pavimentos, pintura de tectos e muitas reparações relacionadas com canalizações especialmente de esgotos. Há várias referências a pinturas de cores diferentes, predominando o branco, creme e alguns verdes. (fig. 4.19 a 4.21)

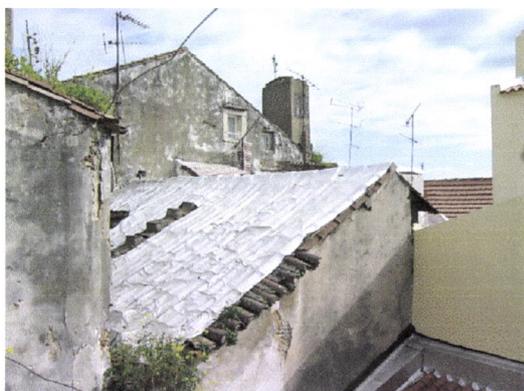
Fig. 4.20 - Parte de cobertura (L43A).

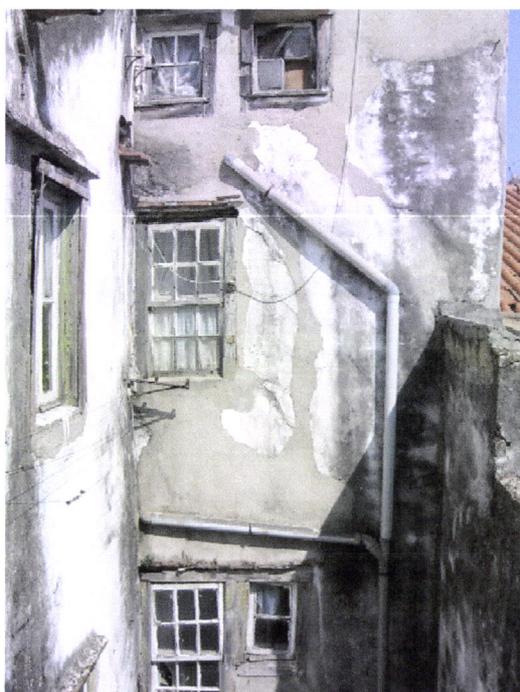
Fig. 4.21 - Saguão (L43).

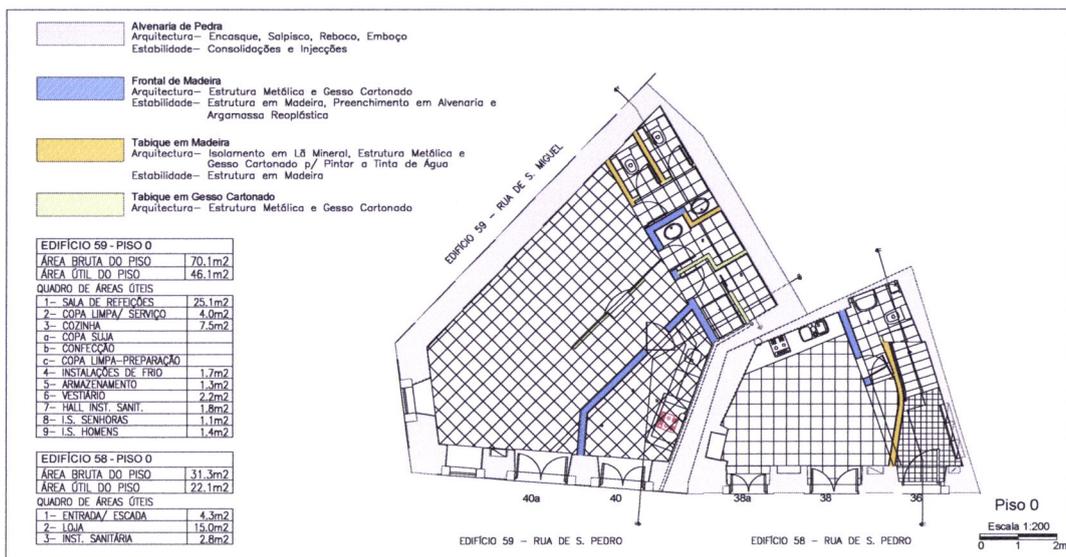
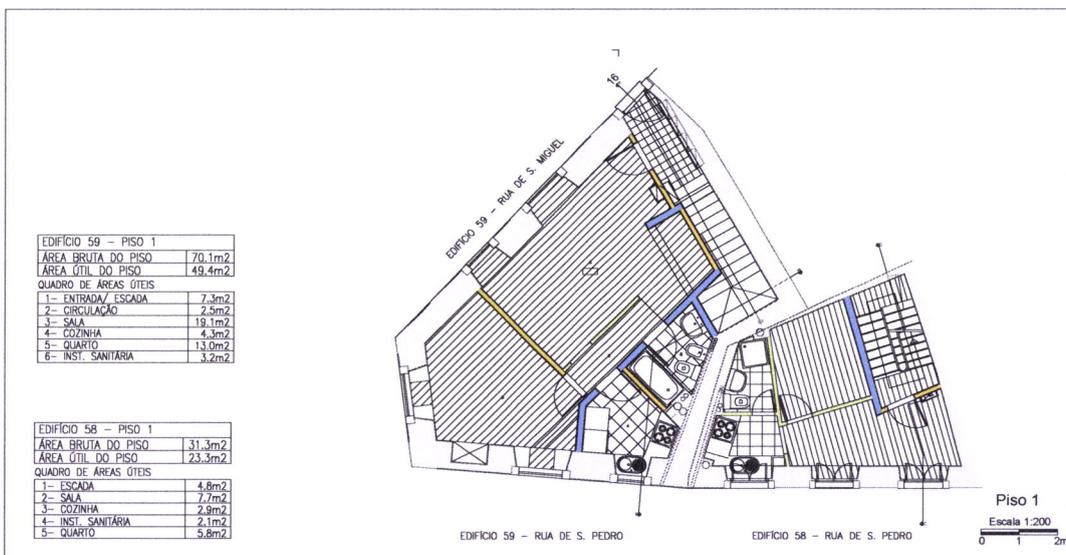
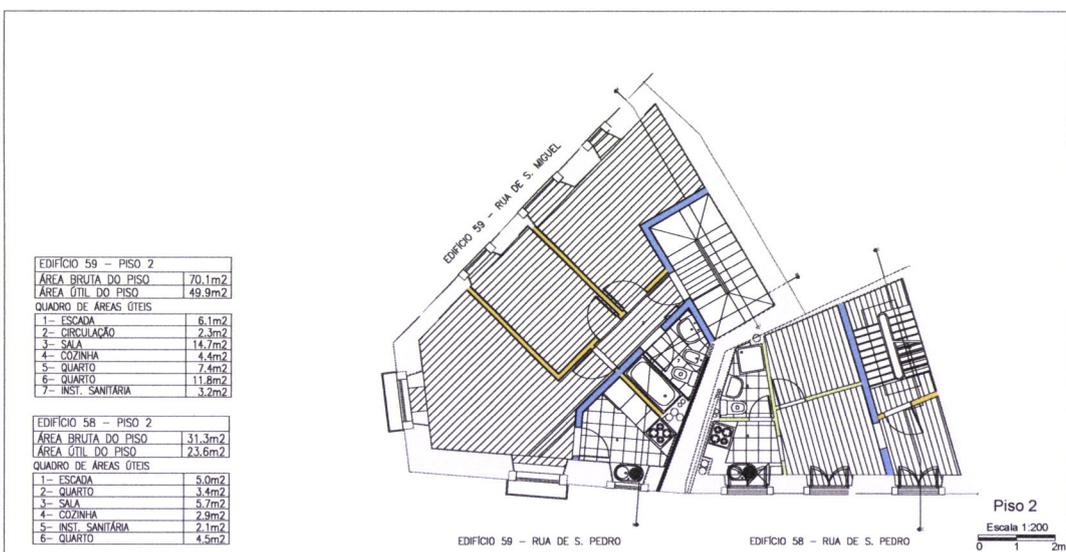
Figs. 5.2, 5.3 e 5.4 - Projecto de arquitectura do conjunto C, plantas dos pisos 0, 1 e 2 (UPA-CML).

A diminuta área do edifício, este num estado de conservação muito deficiente, e o programa exigido (um fogo por piso com uma área útil total de cerca de 20m<sup>2</sup>), conduziram a um projecto que previa a reconstrução do interior do edifício, seguindo a mesma disposição interna e tecnologia construtiva, mantendo e consolidando a única parede de fachada, bem como as três paredes meiras. (figs. 5.2 a 5.9)
