**CARACTERIZAÇÃO CONSTRUTIVA DO EDIFICADO DE ALFAMA**

**Dissertação de Mestrado em Recuperação do Património Arquitectónico e Paisagístico**

**Universidade de Évora, 2007**

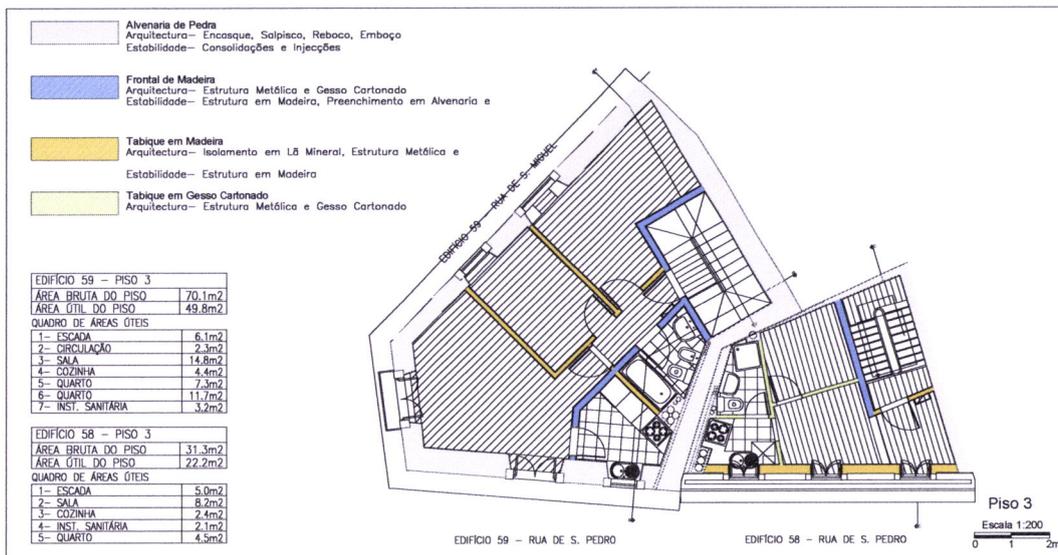
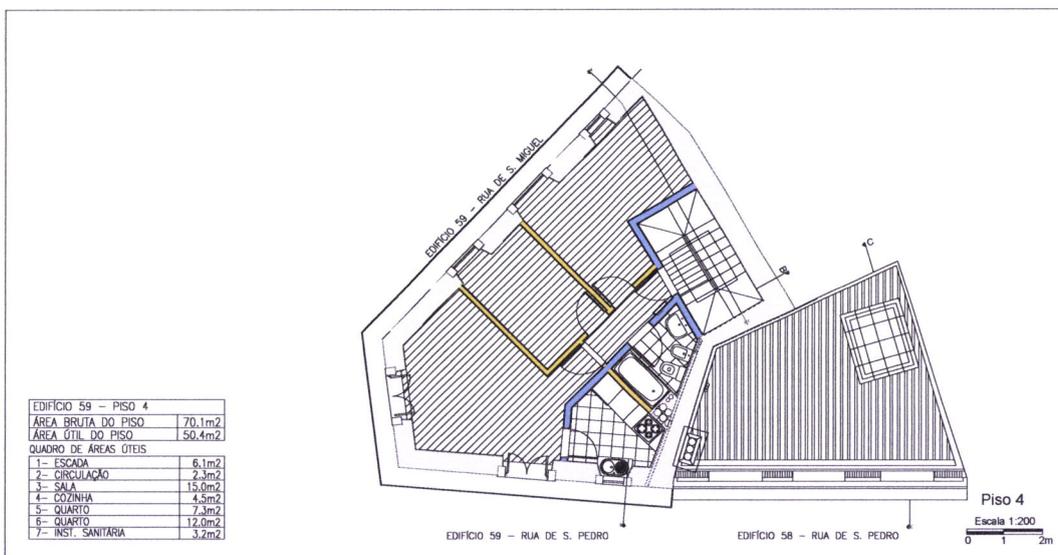
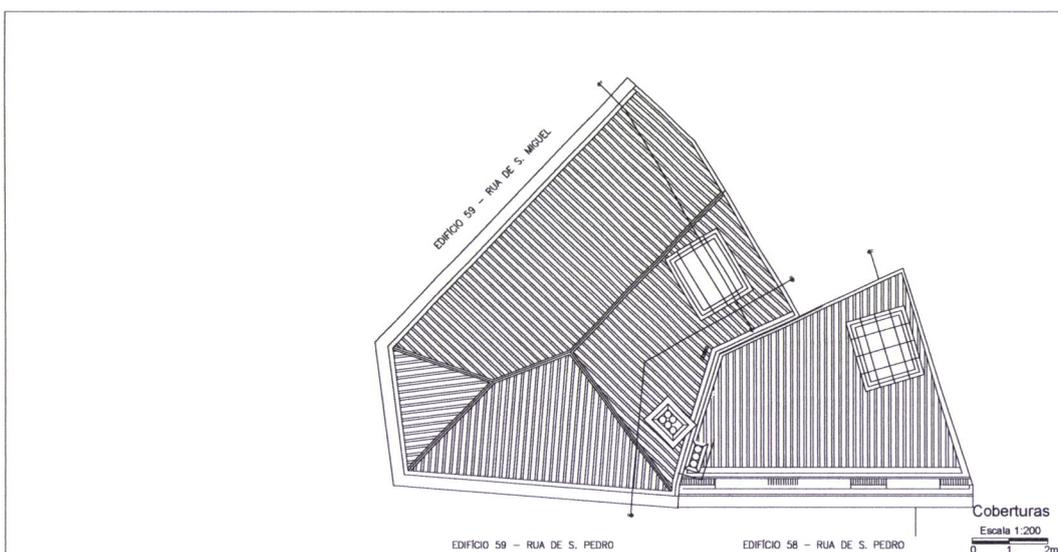
Figs. 5.5, 5.6 e 5.7 - Projecto de arquitectura do conjunto C, plantas dos pisos 3, 4 e cobertura (UPA-CML).

A diminuta área do edifício, este num estado de conservação muito deficiente, e o programa exigido (um fogo por piso com uma área útil total de cerca de 20m<sup>2</sup>), conduziram a um projecto que previa a reconstrução do interior do edifício, seguindo a mesma disposição interna e tecnologia construtiva, mantendo e consolidando a única parede de fachada, bem como as três paredes meiras. (figs. 5.2 a 5.9)

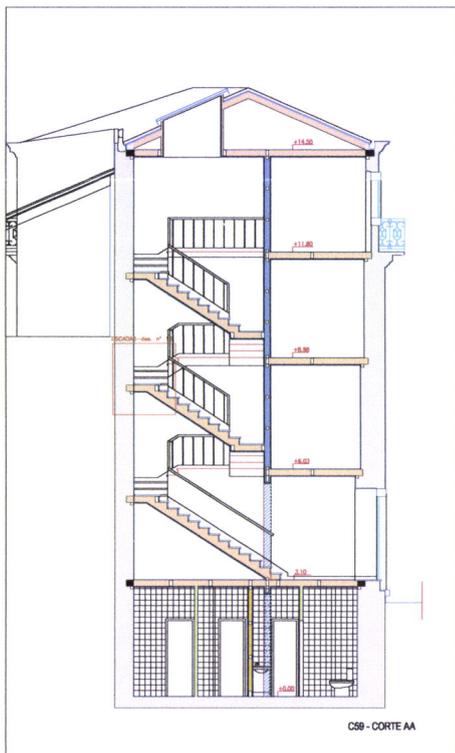
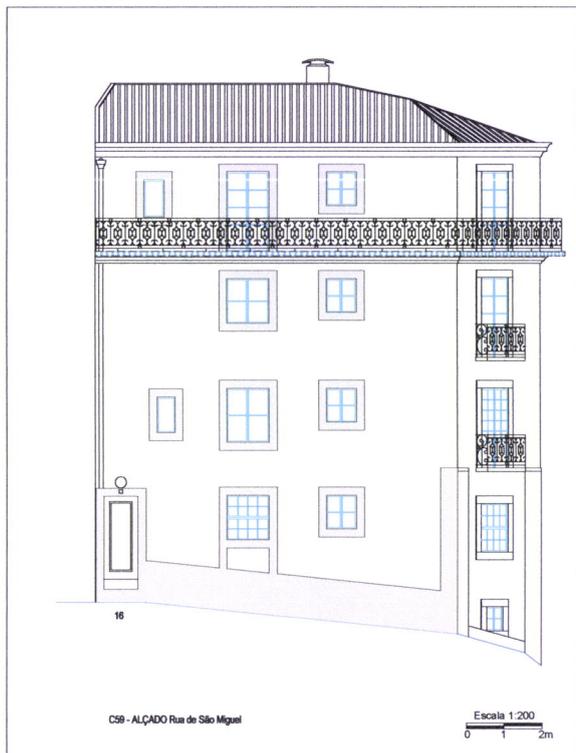
Figs. 5.8 a 5.9 - Projecto de arquitectura do conjunto C, alçados das Ruas de São Pedro e São Miguel, e cortes AA e CC (UPA-CML).

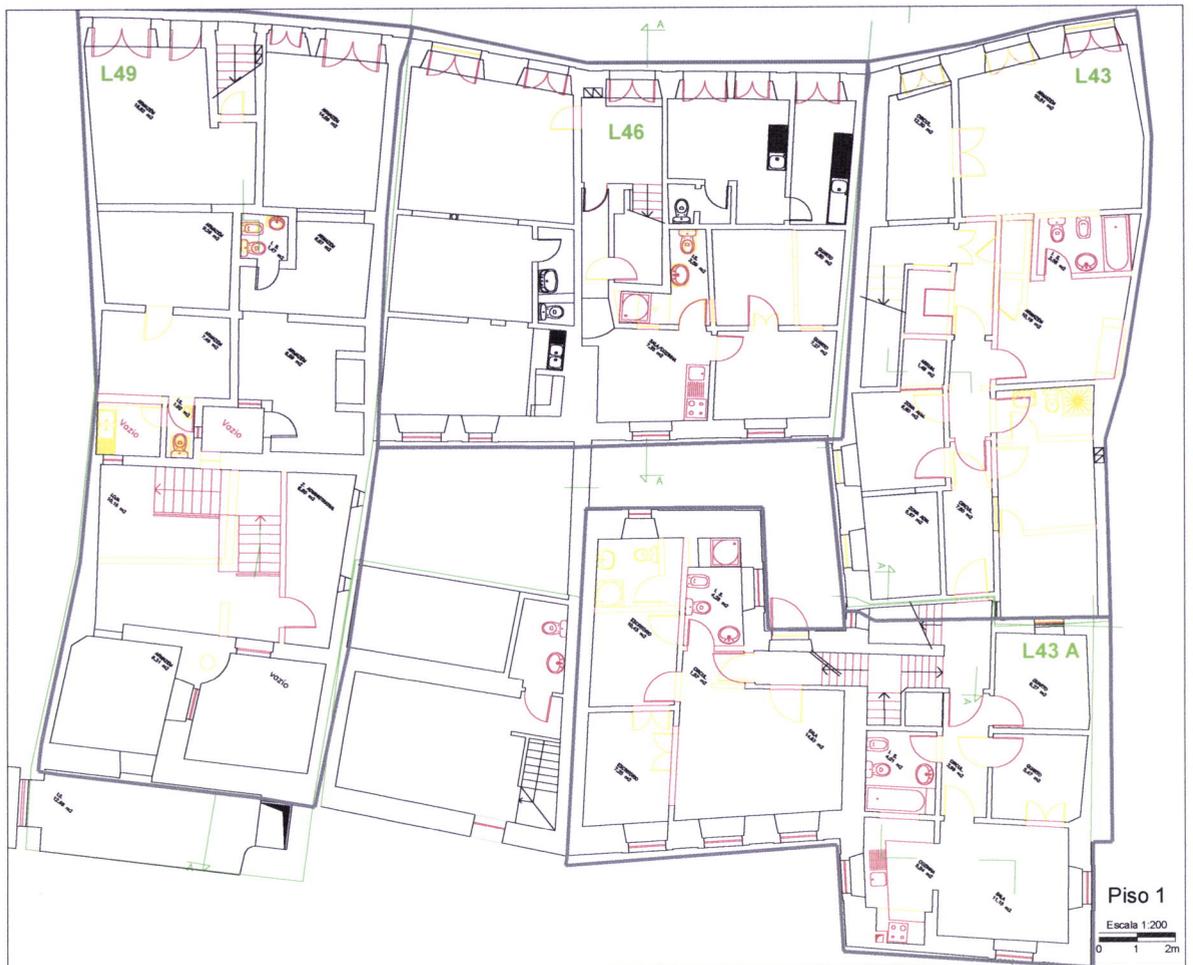
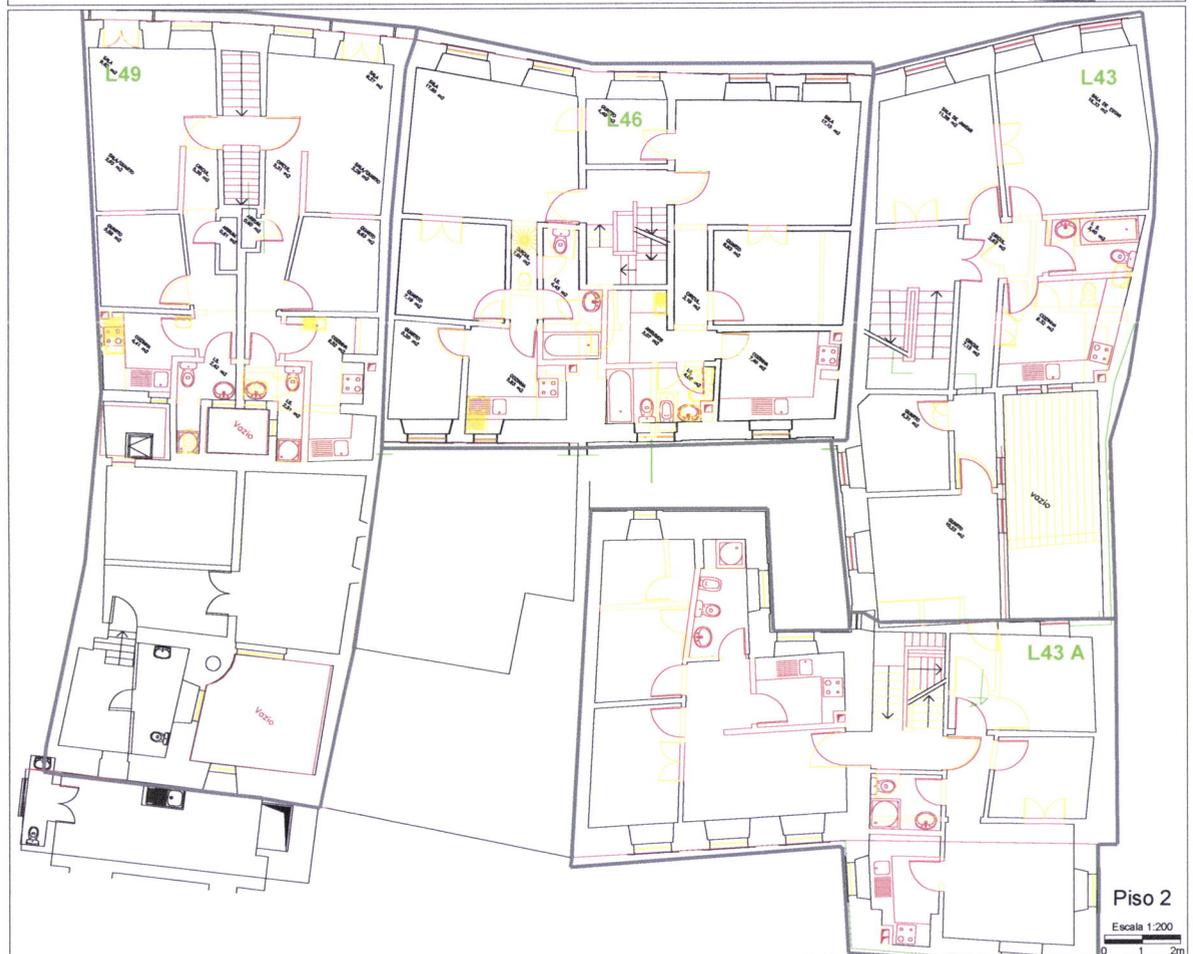
Figs. 5.10 e 5.11 - Projecto de arquitectura dos edifícios do conjunto L, plantas de alterações dos pisos 1 e 2 (UPA-CML).

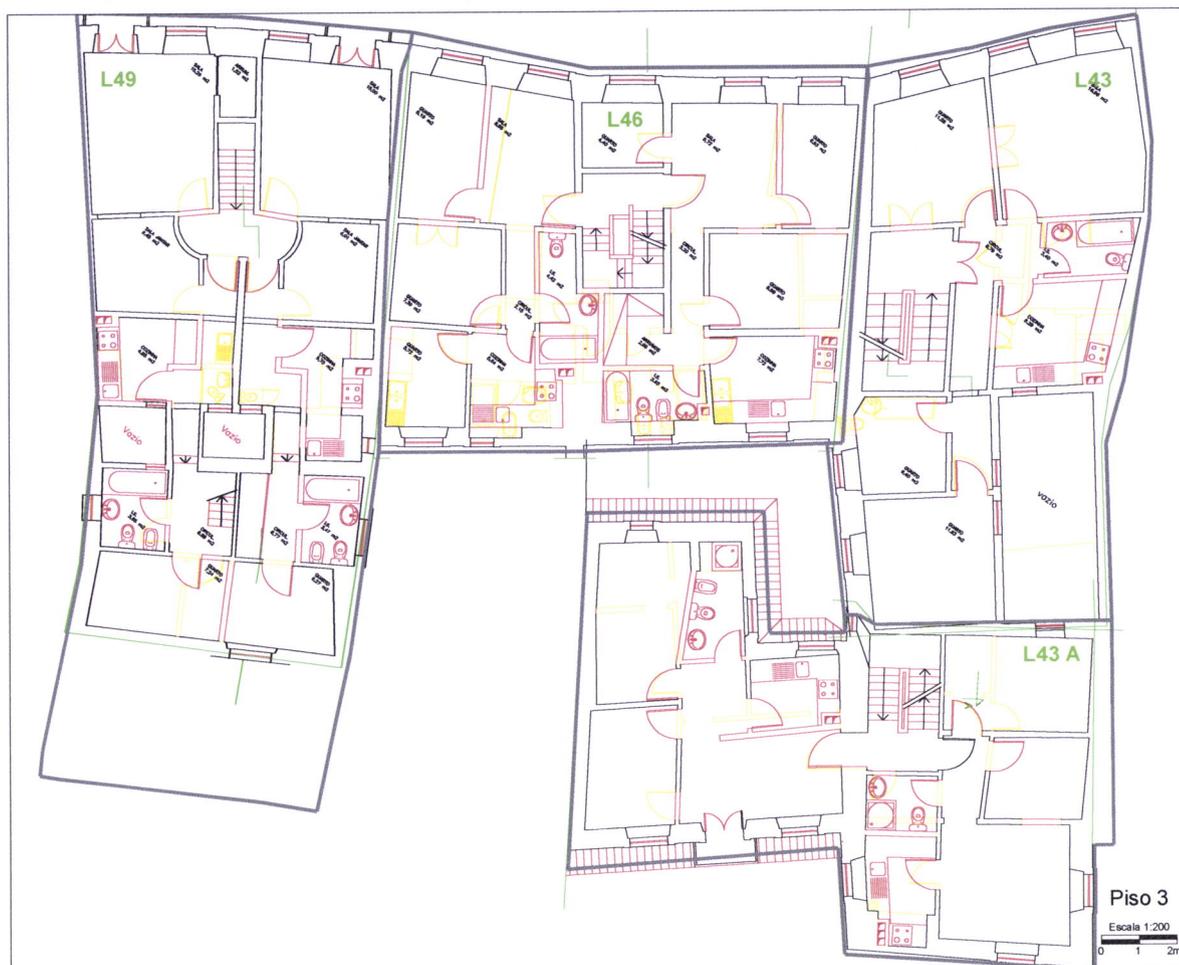
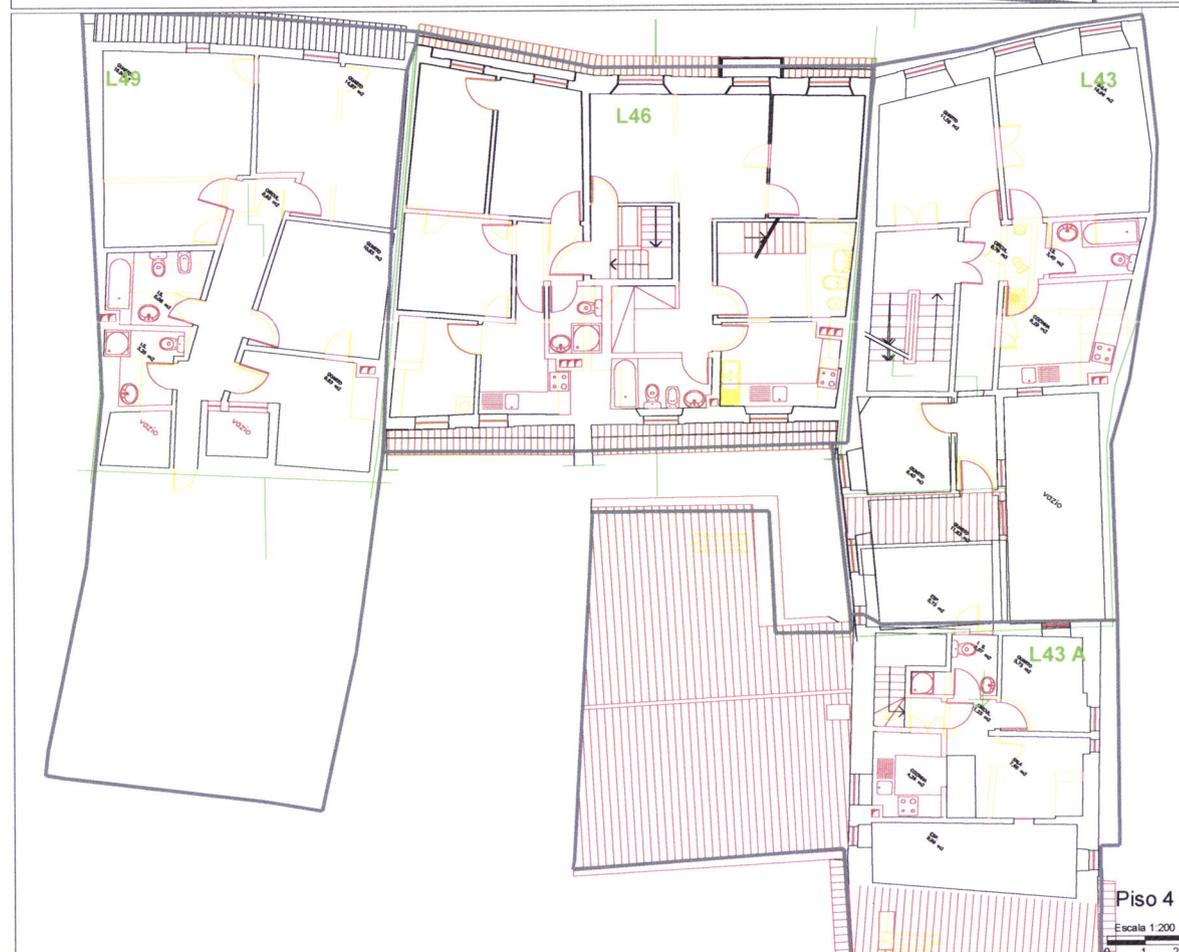
Figs. 5.12 e 5.13 - Projecto de arquitectura do conjunto L, plantas de alterações dos pisos 3 e 4, (UPA-CML)

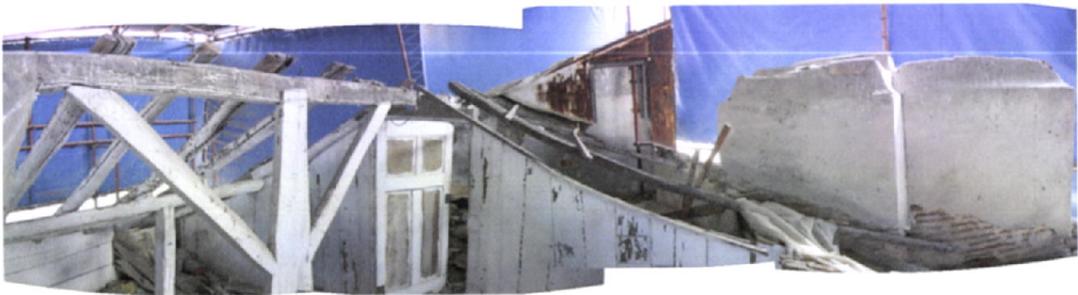
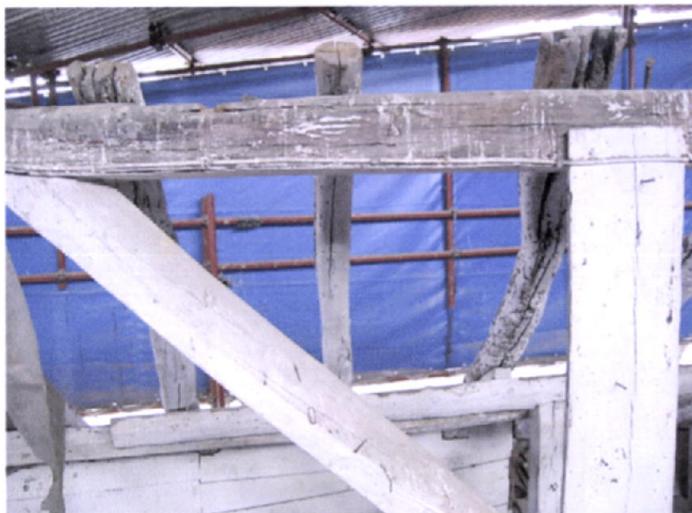
Fig. 6.86

Fig 6 87

fachadas, assente sobre um perímetro de frechal e rematando na fileira, que a dois terços da área, se interrompe, dividindo em duas vigas inclinadas sob os rincões, indo rematar junto às duas esquinas das paredes que formam o gaveto. Estas são a intersecção dos plano da tacaniça da fachada do gaveto com as águas mestras das outras duas fachadas, sendo oblíquas, devido à geometria não ortogonal da planta. No ponto de intersecção das vigas dos *rincões* com a fileira, um prumo com duas vigas em braço faz o apoio deste ponto, transmitindo as cargas à parede de frontal do piso inferior. Esta cobertura apresenta elementos de secções reduzidas, de várias formas: circulares (predominantes no varedo) e rectangulares, misturando madeiras de pinho nacional com eucalipto, contribuindo para a fragilidade do conjunto da cobertura. O revestimento é em telha de canudo. (figs. 6.86 e 6.87)

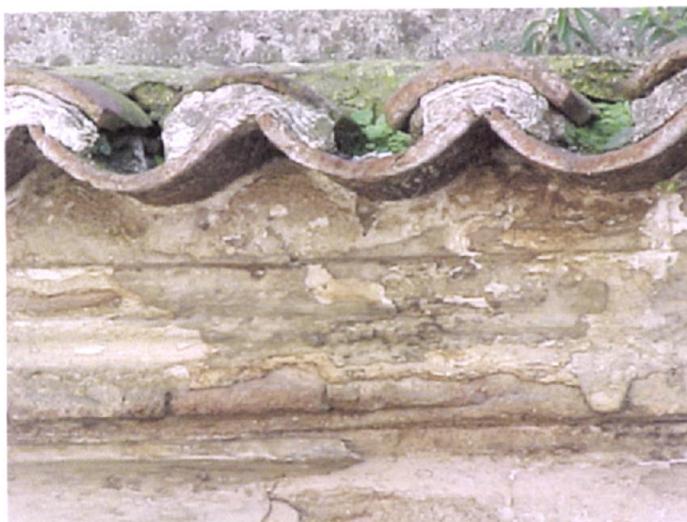
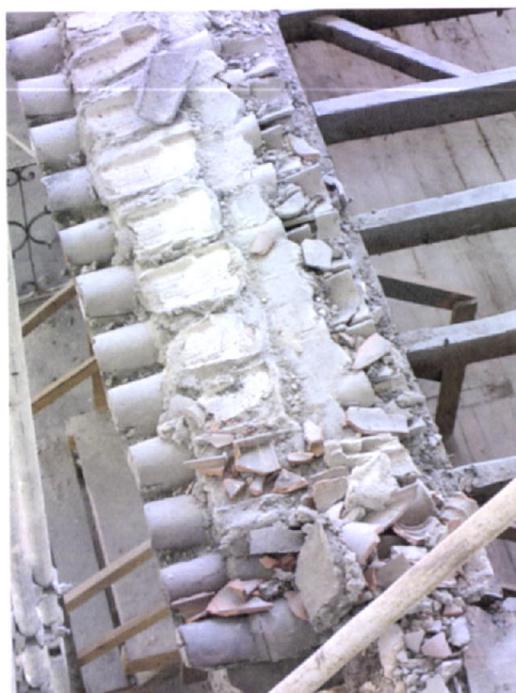
Fig. 6.91

Fig. 6.92

pode observar a linha antiga do beiral, bem como a transição da inclinação do telhado para uma mais suave, sob os novos revestimentos de telha de aba-e-canudo e Marselha. (figs. 6.91 a 6.92) Uma pequena viga de madeira – *contrafeito da sanca*, assente sobre o topo da parede é pregada ao varedo e frechal, com um inclinação mais ligeira, prolongando-se para fora do plano exterior da fachada. Esta geometria de beirado faz a projecção da água das chuvas o mais longe possível do plano da fachada, quebrando também a sua velocidade de queda. (fig. 6.93)

A inalteração dos beirados deve-se sobretudo a questões práticas, por serem elementos que estão fixos ao topo da parede por argamassas e por serem dos elementos da cobertura os que menos problemas geram. O alinhamento da telha do beirado assenta directamente sobre o pano da parede da fachada (fig. 6.91 e 6.92) ou sobre remate em forma de cornija, sendo moldada em tijolo maciço ou em argamassa com cacos de telha e tijolo. Outro tipo de cornija, característico dos beirados sobre paredes de frontal, consiste no forro da estrutura do varedo ou *contrafeito da sanca*, com tábuas de madeira, no topo e inferiormente. (fig. 6.94)

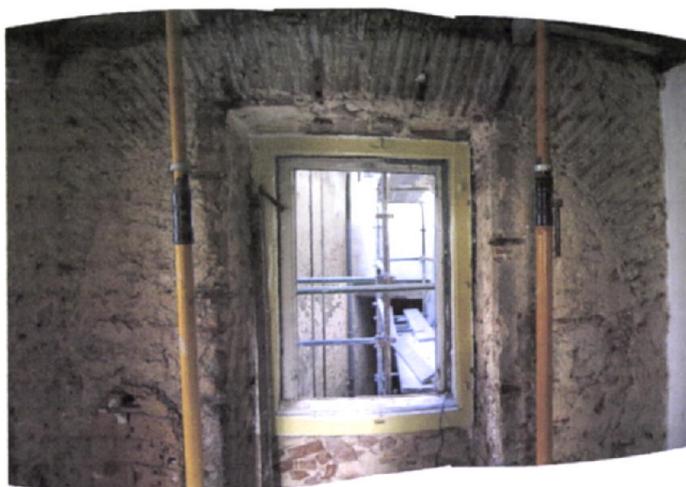
Fig. 6.124

Uma outra forma de utilização do *arco de descarga* consiste na inclusão de arcos em tijolo maciço na alvenaria da parede, de forma a não só abarcar a *verga* como todo o vão. (fig. 6.124)

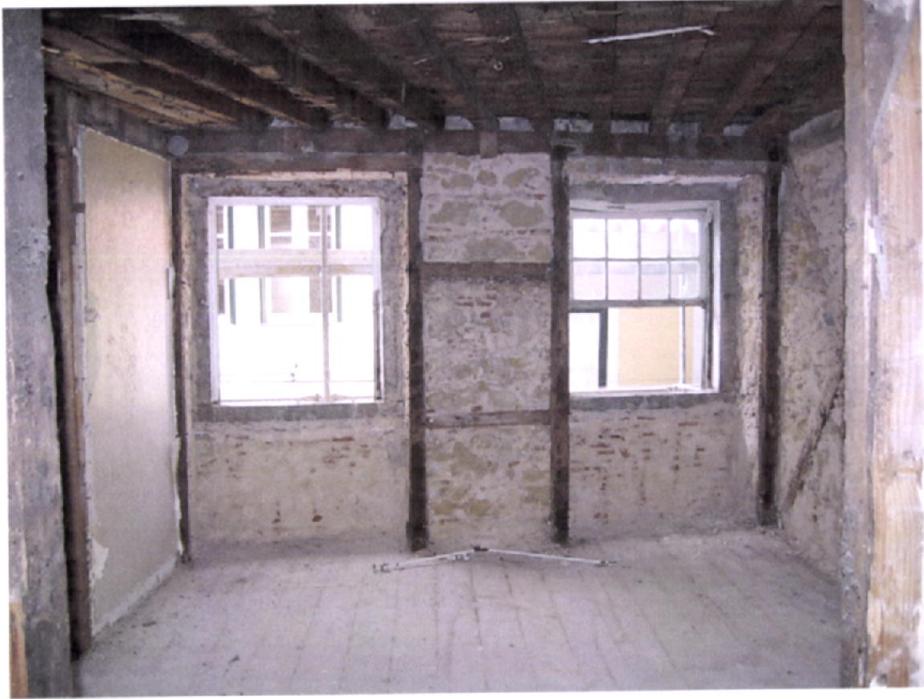
Fig 6.125

Em paredes de alvenaria, mas de menor espessura, normalmente em pisos mais elevados, a abertura de vãos consiste numa acção mais fragilizante que nos casos supra citados. A parede é reforçada por um esqueleto de madeira embebido na alvenaria, em que em redor do vão, se implantam prumos, vergas, pendurais, ligados ao frechal. Em situações mais completas estas estruturas estão ligadas às do vão vizinho ou à parede transversal mais próxima, por *travessanhos*, constituindo uma estrutura similar ao frontal, mas em que a espessura da alvenaria ultrapassa a secção das madeiras. Nestes casos, o guarnecimento dos vãos ainda se faz em *pedras de lancil*. (fig. 6.125)

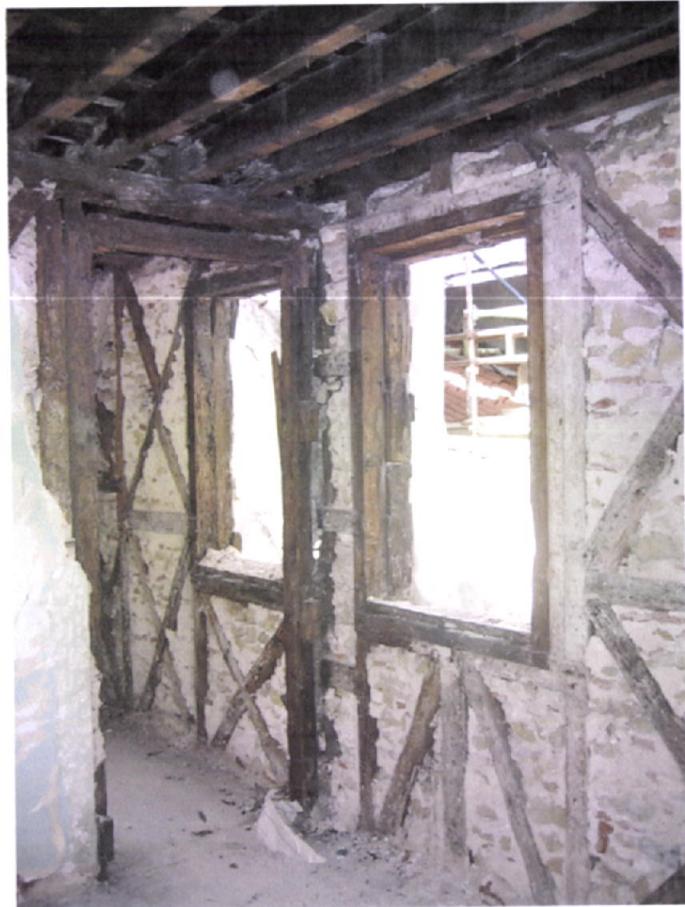
Fig 6.126

Nas paredes exteriores em estrutura de frontal, o vão é definido pelo espaçamento dos prumos, inserindo-se estes nas ombreiras. A verga e o peitoril são integrados no esqueleto do vão, sendo sobre estes elementos montada a janela, com molduras interiores e exteriores também em madeira. (fig. 6.126)

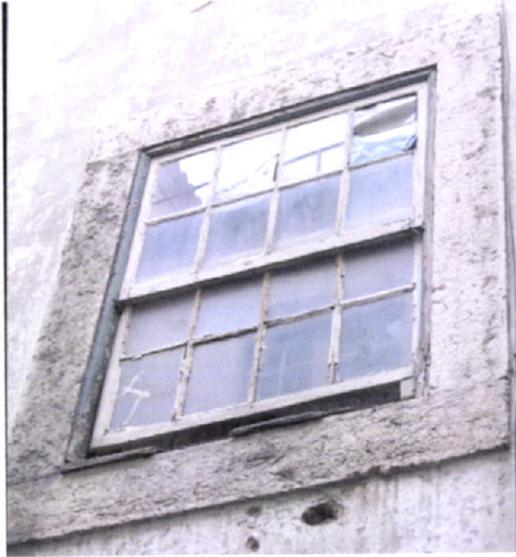
Fig 6.132

A janela de guilhotina foi muito utilizada desde a reconstrução pós-terramoto de 1755, tendo caído em desuso. É constituída por duas folhas, uma superior fixa e a inferior deslizante pelo aro, subindo até ao nível da folha superior. Tem a vantagem de não ocupar espaço com o movimento da sua abertura, como acontece nas de batente, mas em vãos de grandes dimensões torna-se de difícil manuseio, pelo seu peso. Em Alfama, são mais comuns em pequenos vãos, no entanto nos edifícios da RSP 11 e RSP 17 toda a fachada apresenta janelas de guilhotina de dimensões generosas de 1,10m por 1,50m. (figs. 6.132 a 6.135)

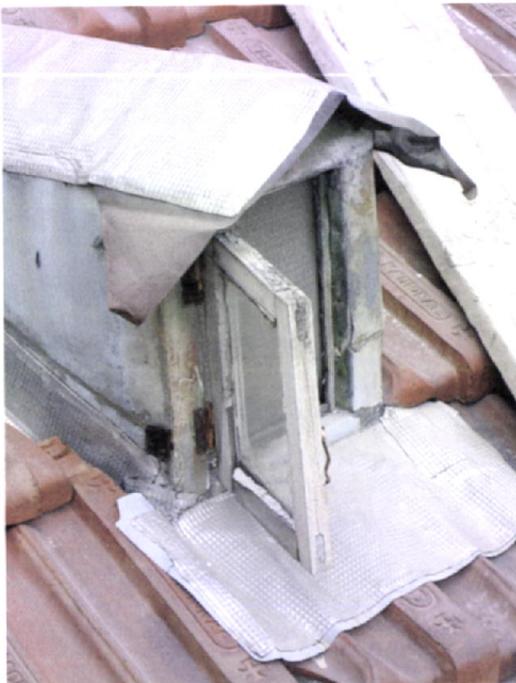
Fig 6.134

Nas trapeiras, as janelas utilizadas são de batente de uma folha, dadas as reduzidas dimensões do vão das trapeiras, com excepção nas trapeiras tipo mansarda como a do edifício da RSP 11 que possui, na sua lateral, uma janela de batentes de 2 folhas. (fig. 6.134)

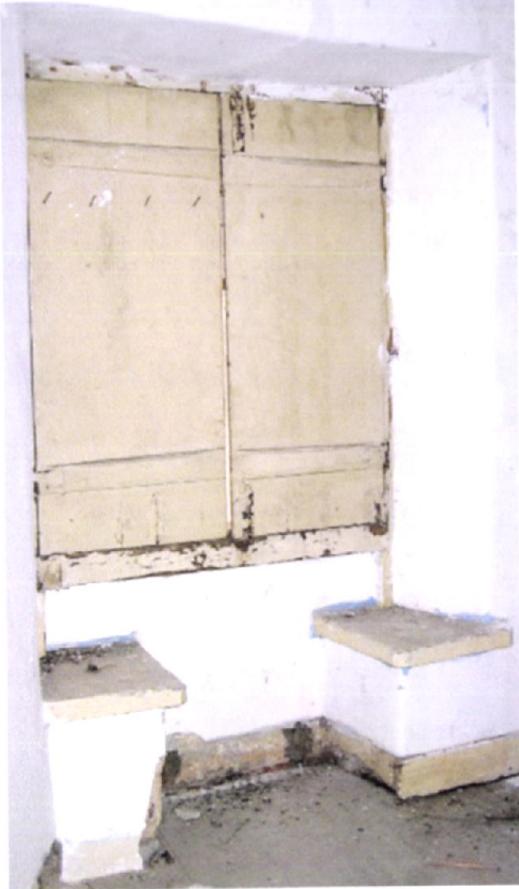
Fig 6.136

É usual a existência de portadas interiores, especialmente a partir do sec. XIX, constituídas em madeira de casquinha, de estrutura almofada, de duas folhas. Em alguns casos, a folha da portada possui ainda um segundo caixilho mais pequeno – postigo, para abertura parcial. (fig. 6.136)

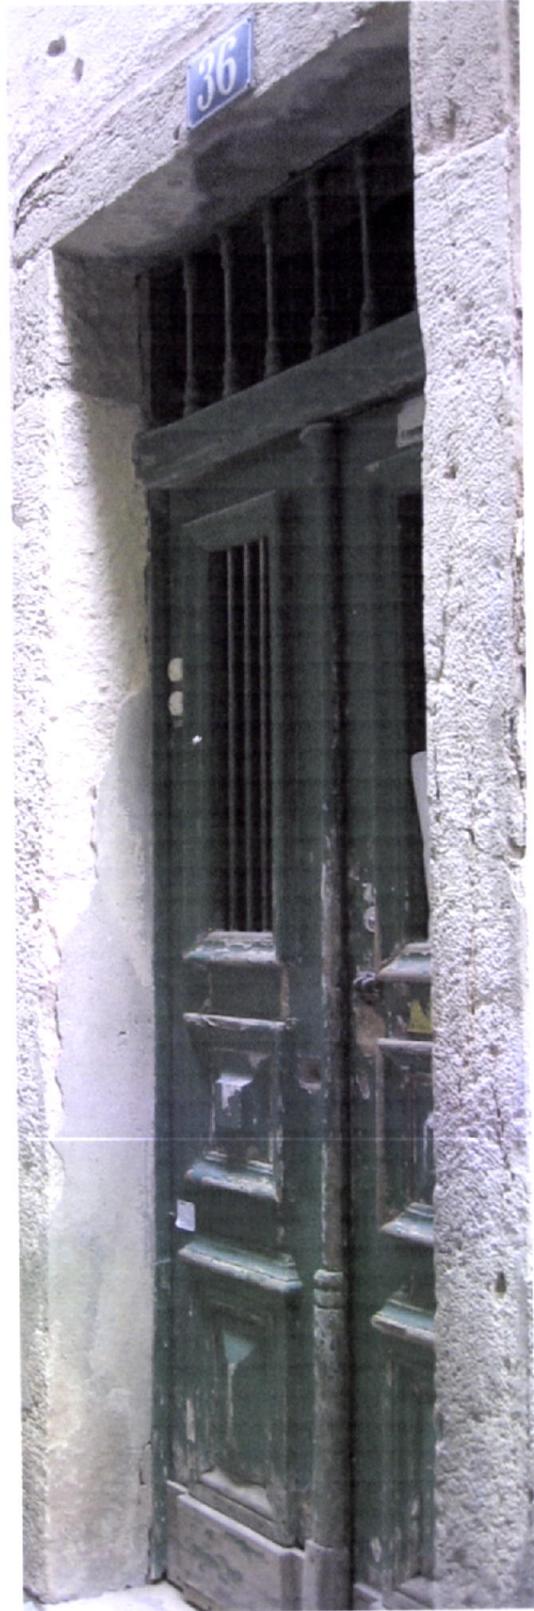
Fig. 6.139

As portas exteriores destes edifícios são em madeira, maioritariamente de dois batentes, apesar da sua largura não exceder o 1,00m, com bandeira em gradeamento de ferro, sem vidro. O batente é suspenso no aro de pedraria, constituído por duas réguas verticais – *marcos* ou *ombreiras*, prolongadas superiormente, de modo a encastrar na alvenaria e rematadas pela *verga*. (figs. 6.137 e 6.139)

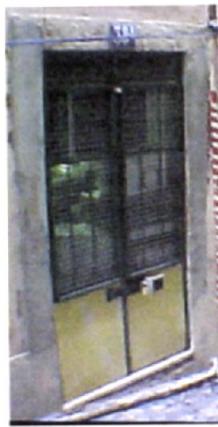
Fig 6.138

Algumas portas exteriores, sobretudo de estabelecimentos comerciais e armazéns, são de dois batentes, em estrutura de perfis de ferro, e forradas a chapa de ferro. (fig. 6.138)

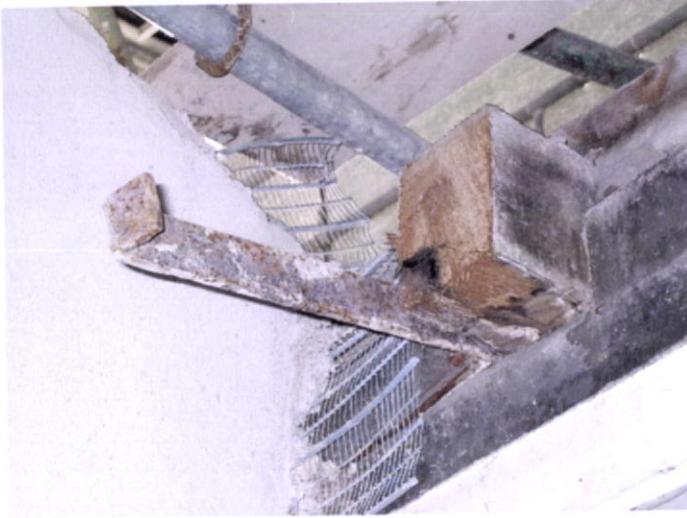
Fig. 6.140

É o caso da utilização de elementos de ferro ligando as vigas de pavimento às paredes de alvenaria, onde esses elementos ficam embebidos. (fig. 6.140) Um outro tipo de ligação consiste na junção de vigas do pavimento a vigas de apoio transversal, através dum as peças em forma de S. (fig. 6.141) Os pregos entre frechais e vigamentos, num nível

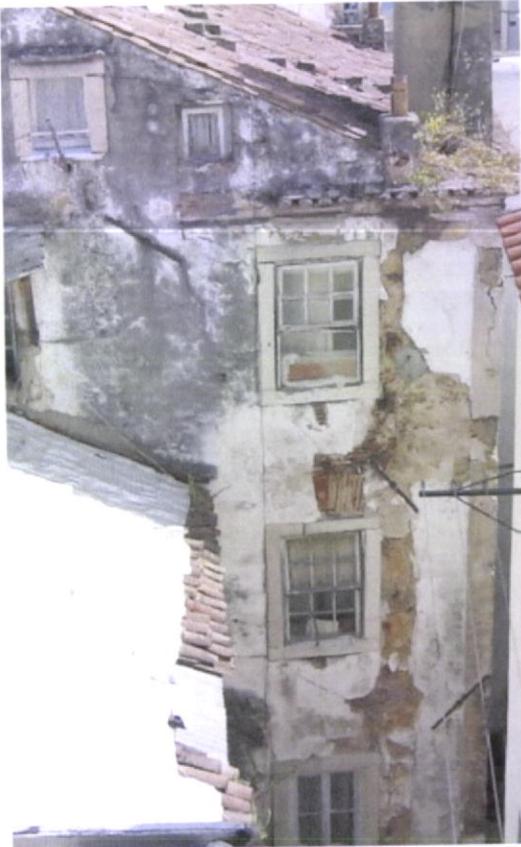
Fig 6.142

Os tirantes embebidos no interior das paredes, visíveis nestes edifícios através da presença das ancoragens nas alvenarias exteriores, correspondem à consolidação entre paredes ortogonais do edifício. (fig. 6.142)

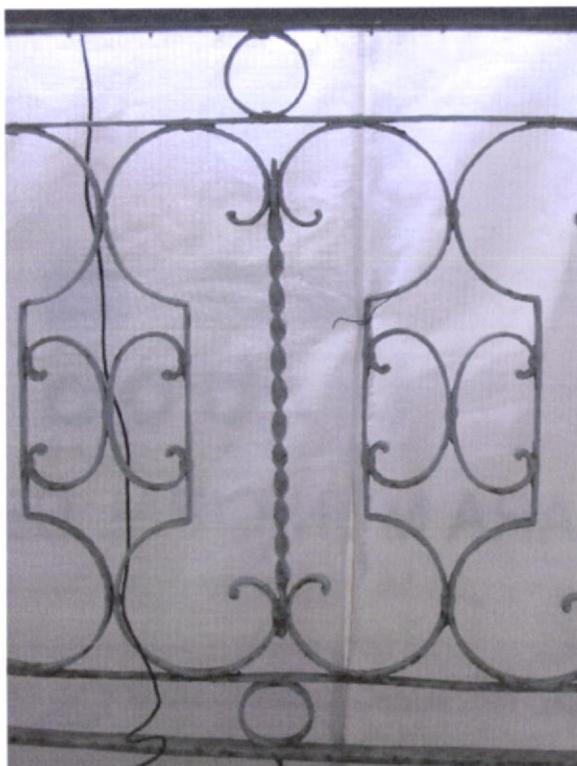
Fig 6.143

Em guardas de varandas impera a utilização de elementos em ferro fundido. (fig. 6.143)

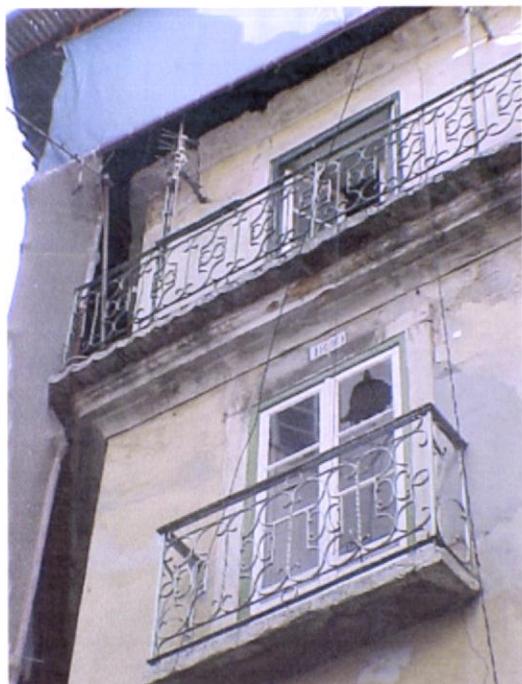
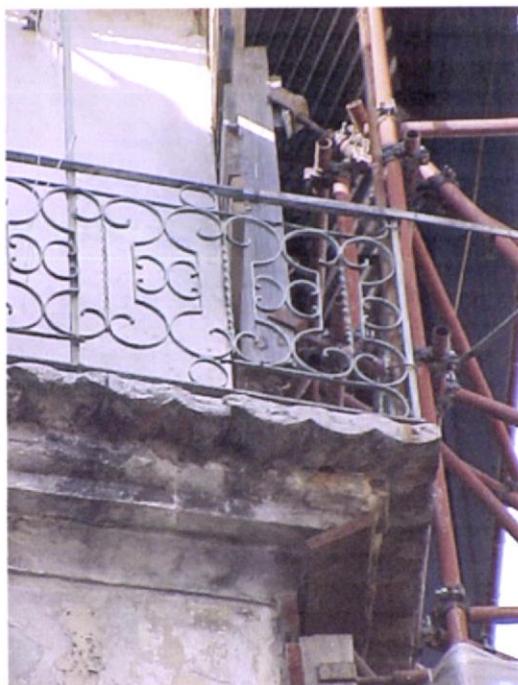
As varandas existentes não têm grandes dimensões, tanto em largura como em balanços. São formadas por lajes maciças, em pedra de Lioz, em balanço curto, encastradas na alvenaria, sobre a espessura das paredes do piso de baixo. (fig. 6.147) Existem situações em que, no último piso, de construção posterior, aproveitando a diferença de secção para a parede do piso inferior, é criado um varandim, constituído por lajedo de pedra de Lioz. Muitas vezes, a parte inferior da laje é talhada com a forma de telha de beirado e pintada, dando a ilusão de um beirado. (figs. 6.145 e 6.146)

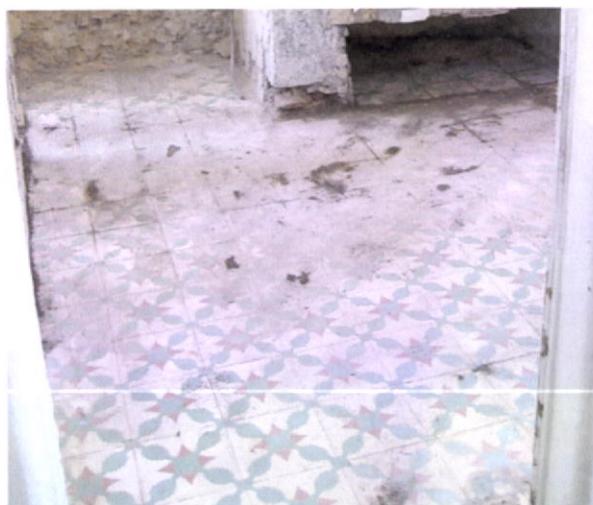
Fig 6.162

Nas áreas das cozinhas e casas-de-banho, emprega-se como acabamento do pavimento, mosaico hidráulico ou de pedra, assente sobre o soalho antigo. (figs. 6.162 e 6.163)

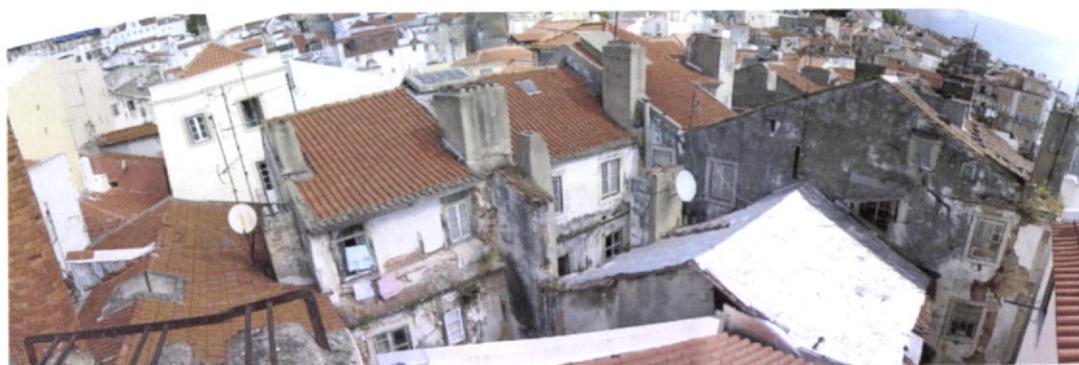
Fig. 6.170

A telha cerâmica surge como o material eleito nos revestimentos dos telhados destes edifícios. Com vestígios dos telhados anteriores em telha de canudo, esses revestimentos estão actualmente muito alterados, tendo a telha original sido substituída por telha *aba-e-canudo* e *marselha*. Os beirados mantiveram-se inalterados, com o alinhamento da telha de canudo, sobre o pano da parede da fachada ou sobre remate em forma de cornija, sendo esta acabada em reboco fino e pintada a cal e pigmento (muitas vezes apresenta uma cor diferente da fachada principal, como marcação, à semelhança de pilastras, cunhais), se moldada em tijolo e argamassa, ou então pintada a tinta de óleo, actualmente esmalte, se em madeira (outro acabamento mais recente e caro é o forro a chapa de zinco). (fig. 6.170)

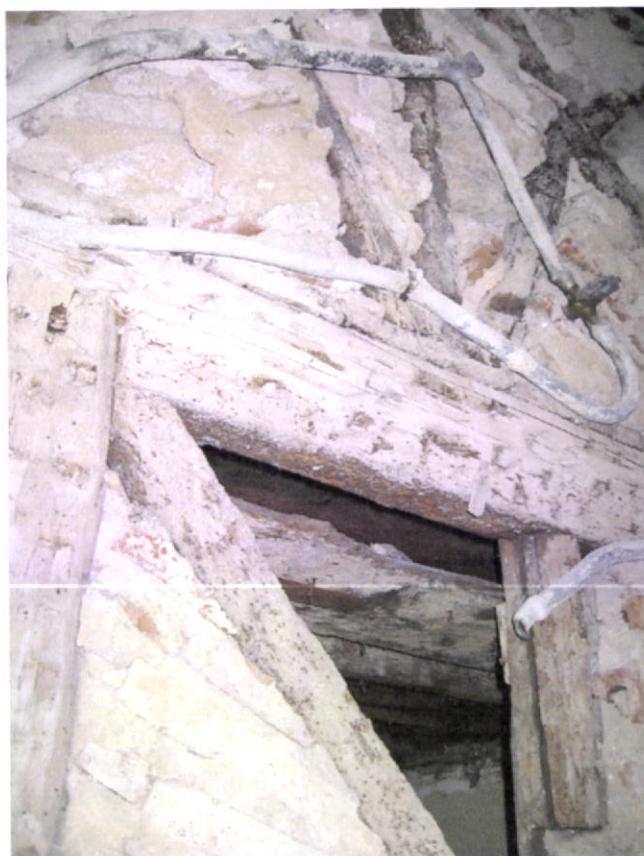
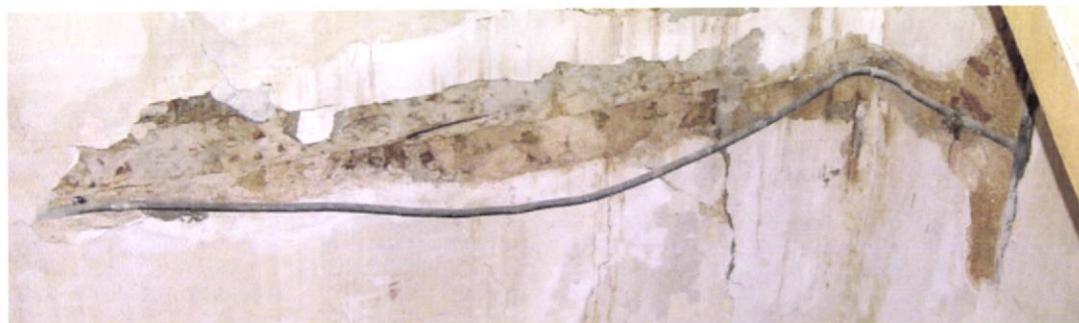
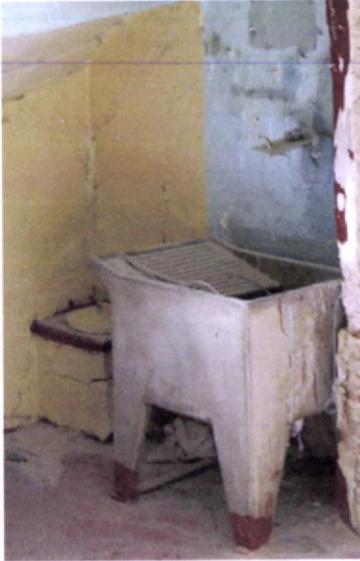
A rede de abastecimento de água é constituída por tubagem em chumbo, embebida nas paredes. Abastece a cozinha e casa de banho quando esta existe, sendo comum a existência de uma única torneira a seguir ao contador. (figs. 6.172 a 6.174)

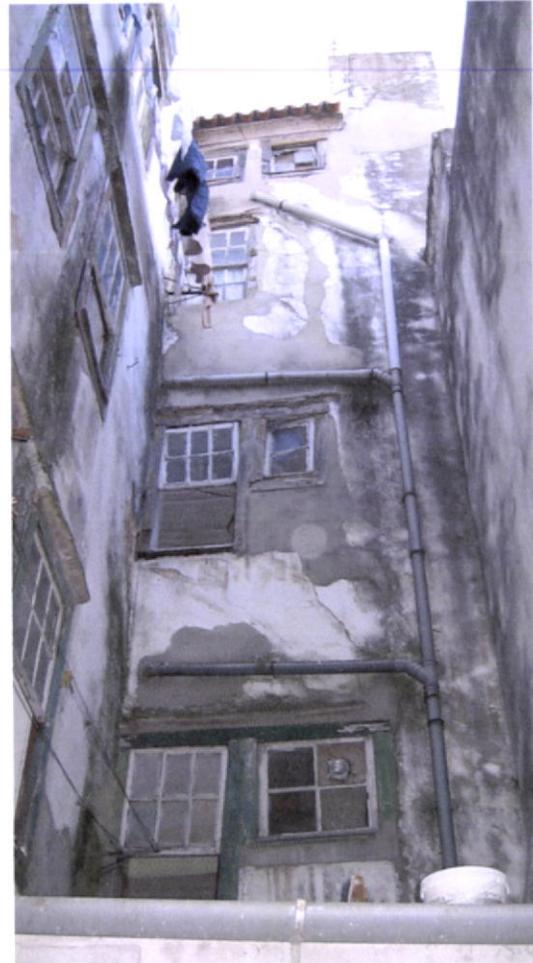
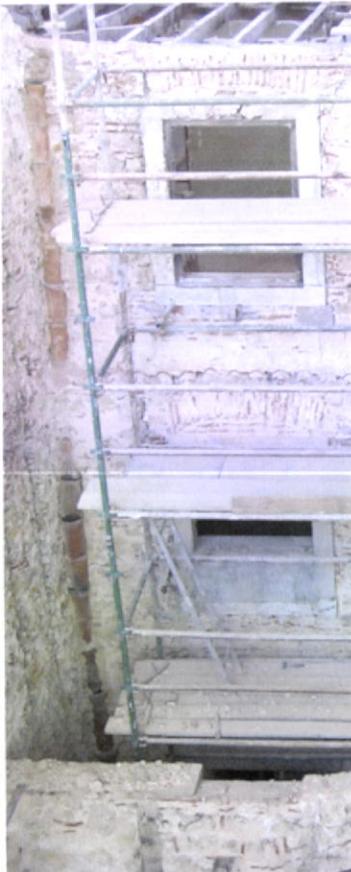
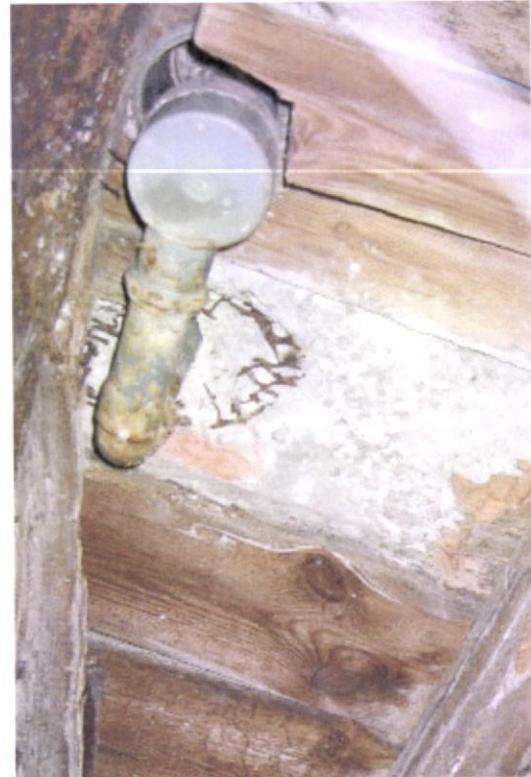
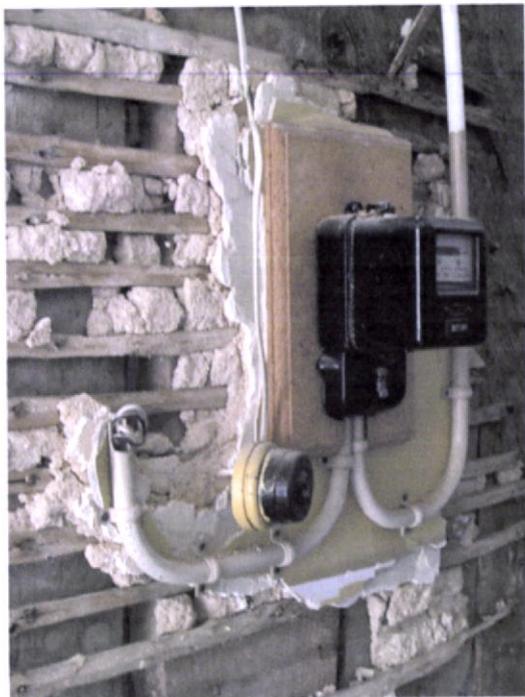
cerâmico, existindo situações em que são utilizadas tubagens de PVC, em tubos de queda e rede interna ligando os aparelhos. (figs. 6.175 a 6.178)

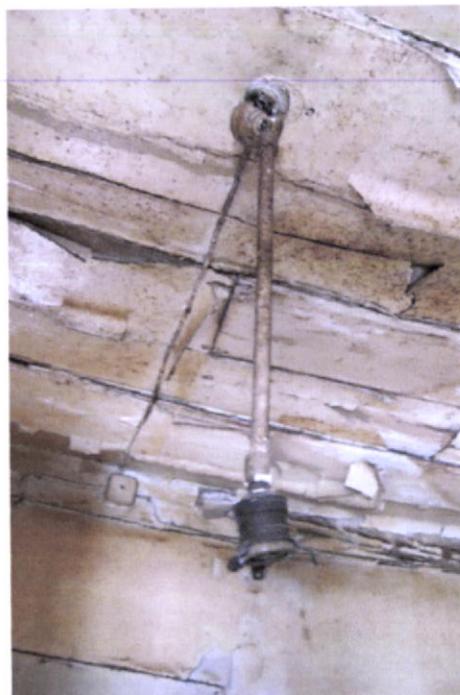
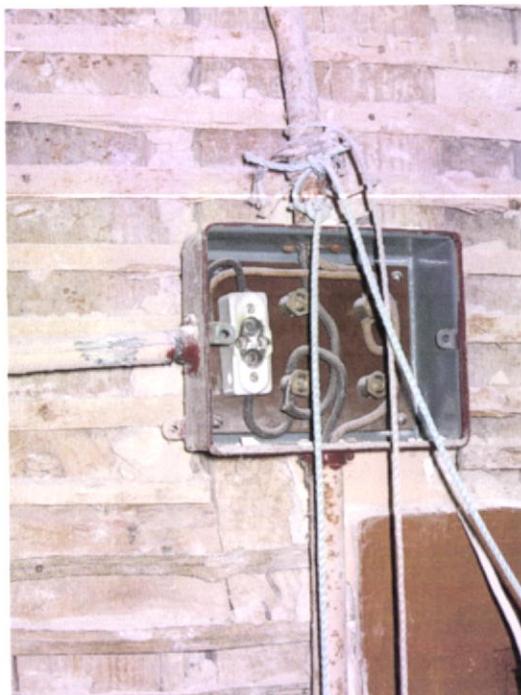
A rede eléctrica nestes edifícios é muito precária, com cablagem correndo exterior pelas paredes e quadros, sem nenhuma protecção, com grande perigo de curto circuitos. (figs. 6.179 a 6.181)

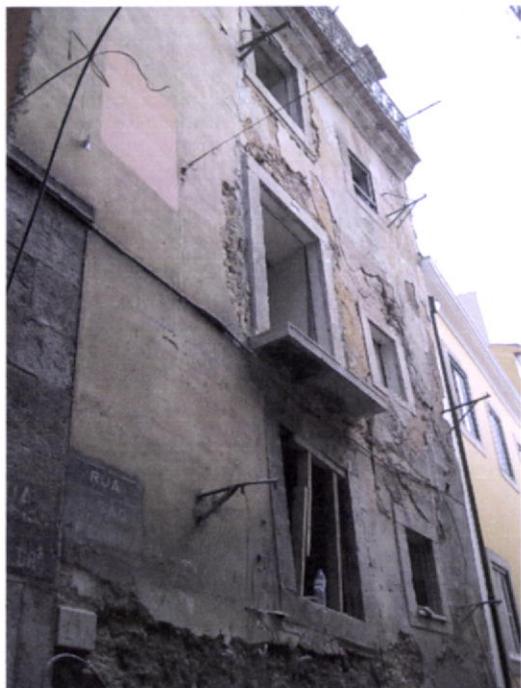
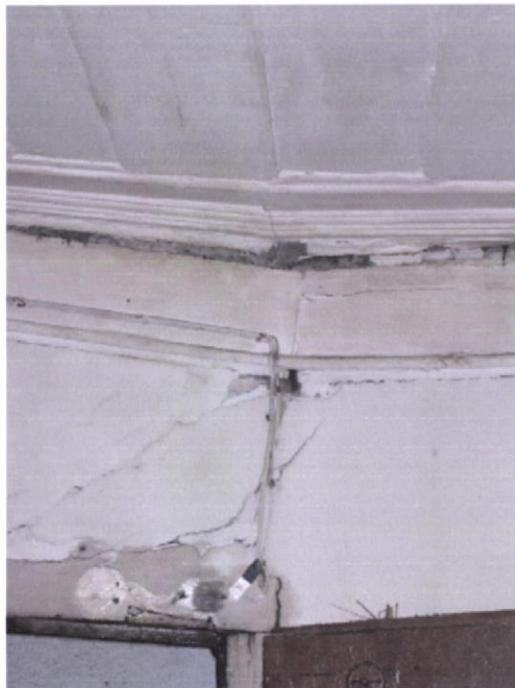
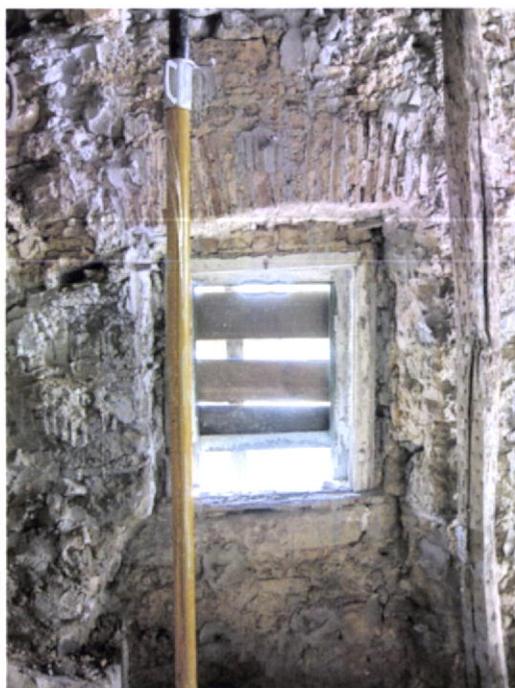
Deste exemplo realça-se a importância do conhecimento detalhado do solo de implantação dos edifícios, a nível de sondagens geológicas e dos constituintes do edifício, principalmente fundações e paredes exteriores. Estes dados são importantes não só para se perceberem as deformações de fundações, como também para se preverem as intervenções a nível dos projectos e planificação de obras de reabilitação (figs. 7.1 a 7.4).

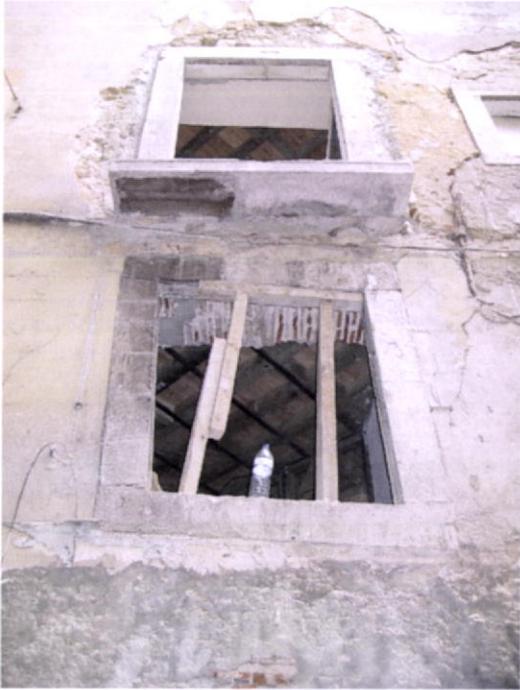
Fig 7.5

A fendilhação presente em paredes exteriores tem a sua principal causa em assentamentos diferenciais da fundação. (fig. 7.5) Localizam-se na zona dos vãos, como pontos de maior fragilidade da parede, onde se concentram maiores esforços, sendo para tal reforçados, não só com as cantarias do vão, como com arcos de descarga em tijolo maciço, que envolvem toda a abertura, desviando assim, as cargas principais. O assentamento da parede gera cargas muito elevadas, podendo originar, conforme a sua constituição, a decomposição da parede em vários blocos soltos e o seu colapso. Outra consequência é a fendilhação das cantarias horizontais, vergas, peltoris e bacias de varanda, com rápida evolução para a fractura.
