**CARACTERIZAÇÃO CONSTRUTIVA DO EDIFICADO DE ALFAMA**

**Dissertação de Mestrado em Recuperação do Património Arquitectónico e Paisagístico**

**Universidade de Évora, 2007**

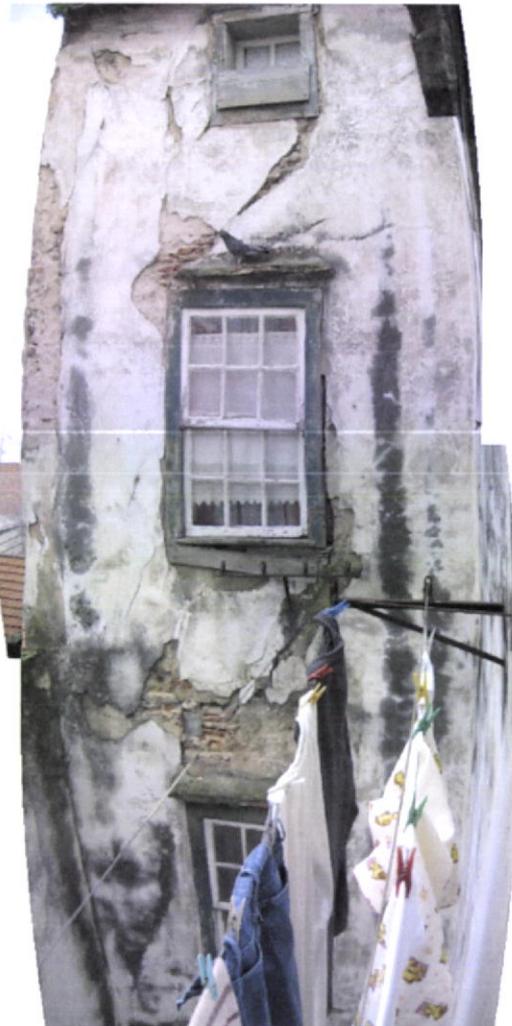
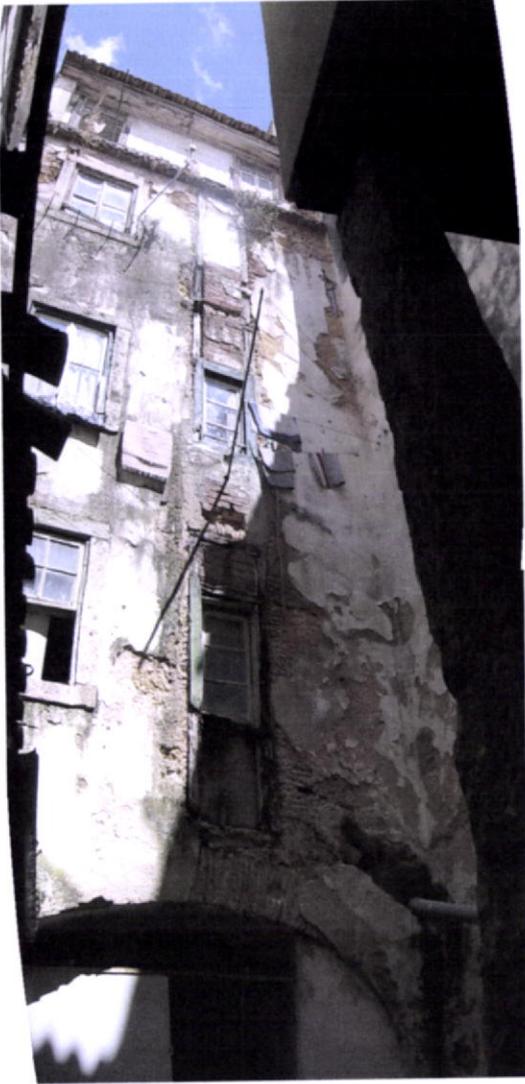
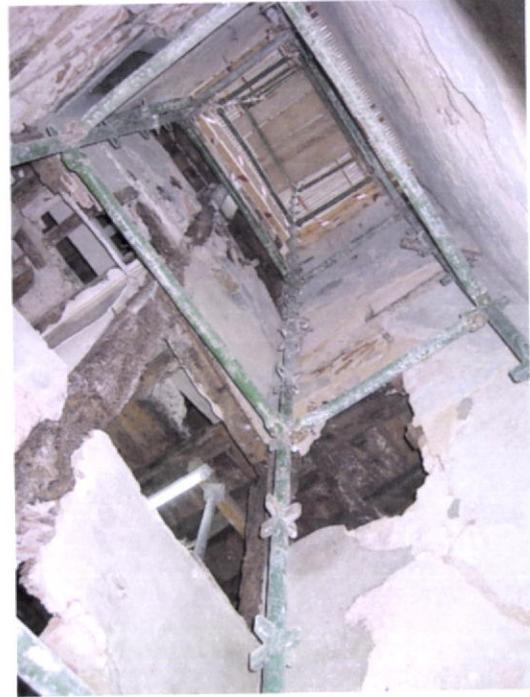
Em paredes de alvenaria que incorporam elementos de madeira e em paredes de frontal, a acção da água atinge, primeiramente, as peças de madeira. A alternância de períodos húmidos e secos e a variação de temperatura são propícios ao ataque de fungos de podridão e dos insectos, como o caruncho e as térmitas. As secções de madeira são reduzidas drasticamente e em alguns casos consumidas na íntegra, deixando a parede sem apoio, a um passo do colapso. (figs. 7.7 a 7.10)

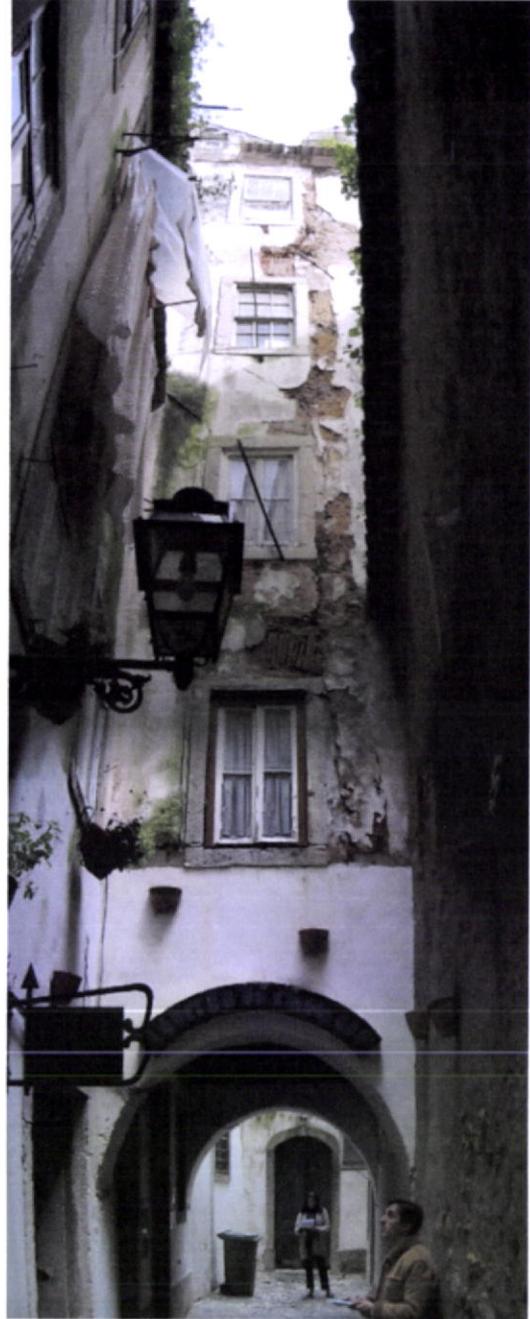
Fig. 7.6

Um outro caso de fendilhação verifica-se na ligação entre paredes ortogonais, como acontece no edifício sito no BC 12. Duas paredes em alvenaria de pedra miúda, uma assente sobre um muro pré-existente<sup>1</sup> e outra sobre um arco em tijolo maciço, de passagem ao Beco. Apesar da existência de tirantes, já um reforço antigo para travar esta anomalia, uma fendilhação vertical associada à desagregação desta área prolonga-se por toda a fachada, indicando deslocamentos contrários destas paredes. (fig. 7.6)

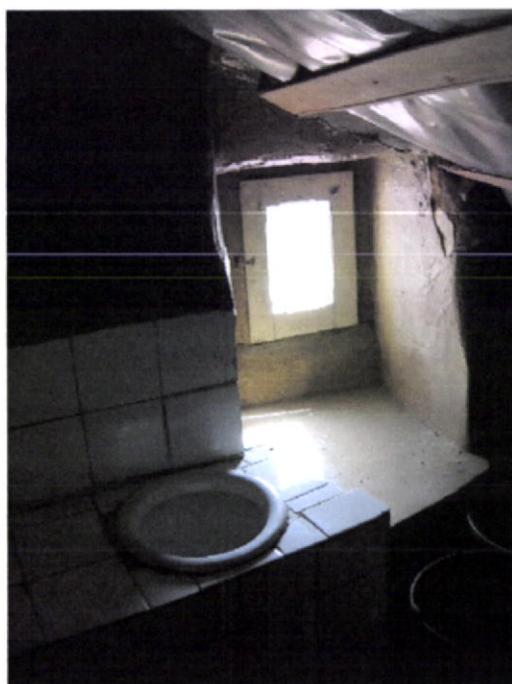
Fig. 7.66 - Esgotos domésticos

A rede de esgotos domésticos existente nestes edifícios é insuficiente, segundo os parâmetros actuais. Em muitos casos as instalações estão reduzidas a uma única pia de despejo, ou a uma casa de banho localizada a um canto da cozinha. (fig. 7 66)
