Mestrado em Engenharia Civil

Dissertação

Reabilitação "versus" construção nova

Outubro de 2013

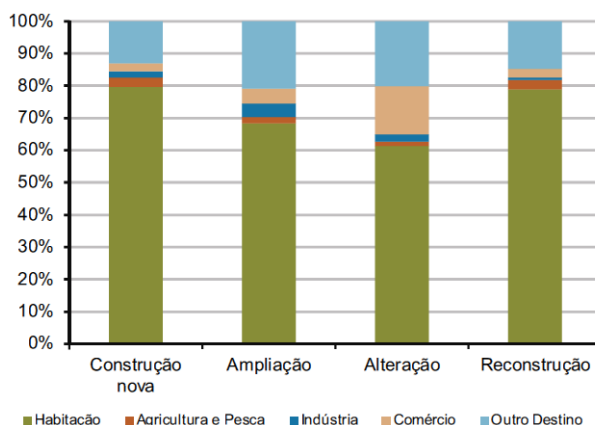
Gráfico 2.4 - Edifícios concluídos por tipo de obra segundo o destino - Portugal - 2011

Numa análise ao gráfico 2.4, é possível verificar que, por tipo de utilização, as obras de alteração, reconstrução e ampliação (designadas geralmente por reabilitações), possuem um maior peso relativo à utilização como habitação. [6]

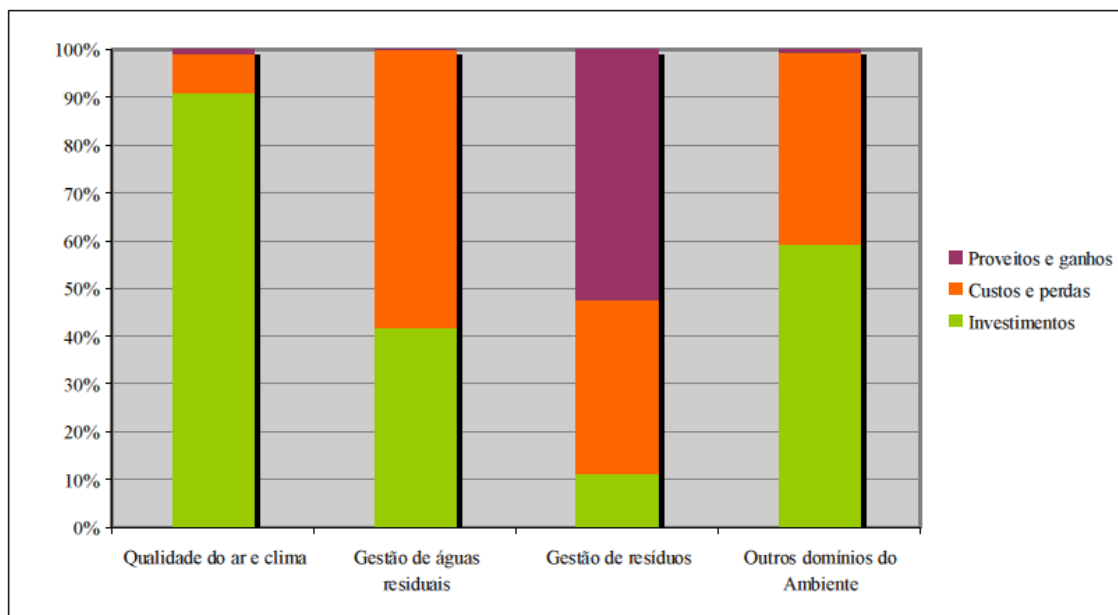
Gráfico 3.2 - Estrutura das rubricas contabilísticas das empresas, por domínios de gestão e proteção do Ambiente, em 2005. [26]

Pela análise do gráfico 3.2 verificamos que a gestão de resíduos tem capacidade para ter retorno às empresas em geral. No gráfico é mostrada a proporção entre investimentos, custos e perdas, e proveitos e ganhos, no total das verbas envolvidas para a proteção do Ambiente em 2005. Muito ao contrário do que acontece à gestão de outras componentes ambientais, em que o investimento é por vezes superior a 50% do valor total envolvido, o que implica que não seja viável economicamente. No caso da gestão de resíduos, este apresenta um investimento muito reduzido e com proveitos e ganhos superiores a 50%.

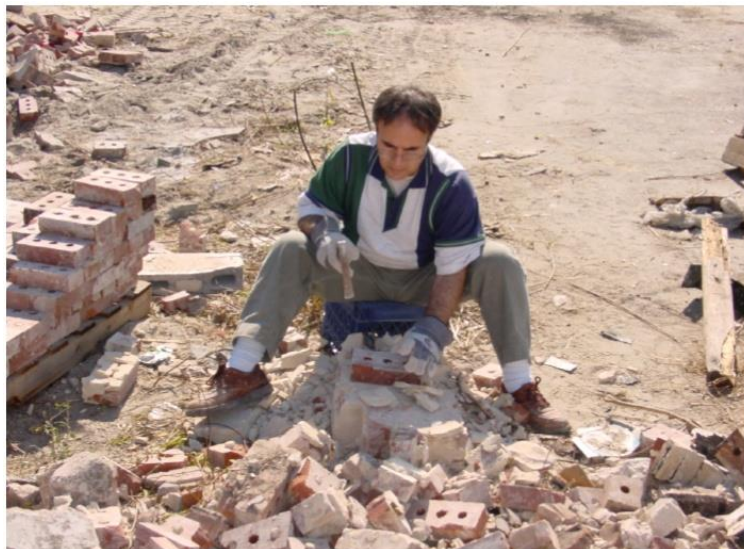
Figura 4.1 - Separação manual dos materiais em obra. [16]

A desconstrução é ainda um processo moroso na maioria dos casos, em que a separação dos materiais tem de ser feita manualmente, o que faz aumentar os custos (Figura 4.1).

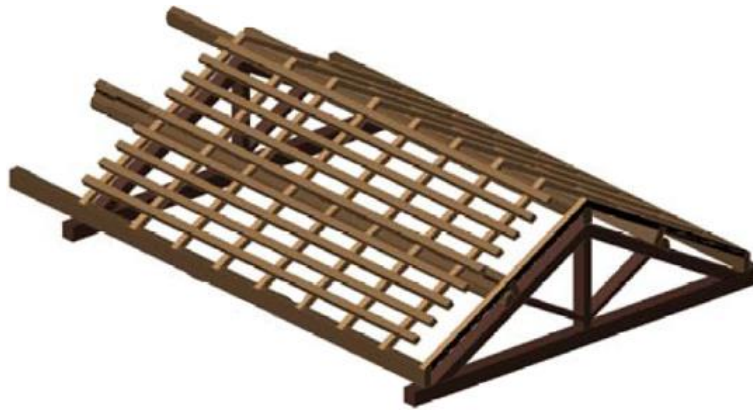
Figura 4.2 - Cobertura em asnas de madeira.

A madeira foi muito utilizada nas estruturas de coberturas, principalmente em asnas, que permitiam vencer maiores vãos (Figura 4.2).

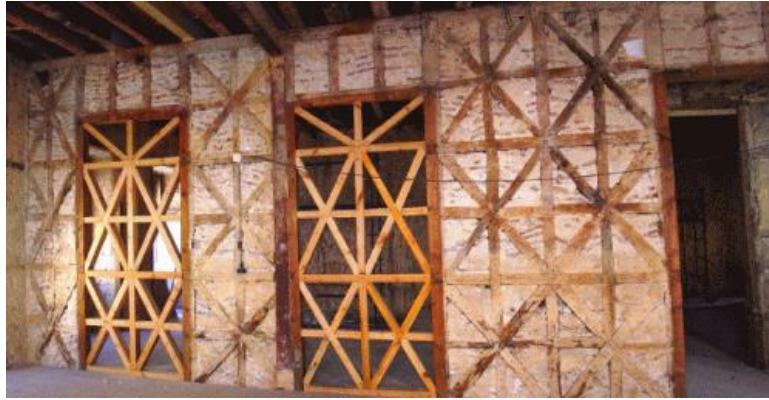
Figura 4.3 - Constituição de uma gaiola pombalina.

Como se constata pela figura 4.3, a gaiola é constituída por diversos painéis planos (frontais) que se contabilizam através de prumos verticais comuns. Geometricamente cada painel é constituído por um conjunto de triângulos, semelhante às treliças metálicas de estruturas atuais. [40]

Em Portugal, depois do terramoto de 1755 a madeira foi muito utilizado para a reconstrução dos edifícios em Lisboa, de modo a conferir-lhes resistência sísmica para que pudessem resistir a futuros sismos. A principal característica estrutural da construção pombalina é a chamada Gaiola Pombalina, uma estrutura de madeira capaz de resistir a forças horizontais em qualquer direção, bem como a cargas verticais. [40]

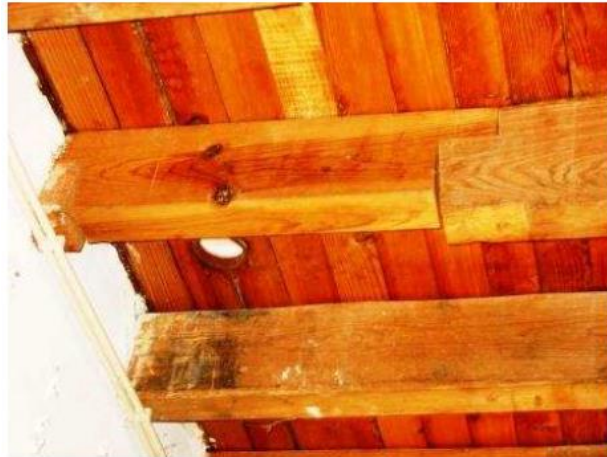
Figura 5.5 - Laje existente. [45]

As lajes existentes eram em soalho de madeira assente sobre vigamento de madeira, não tarugados (Figura 5.5). As vigas existentes possuem secções típicas de 0,09x0,22m², apoiando-se nas paredes exteriores em alvenaria e sobre vigas metálicas existentes sobre os dois alinhamentos de pilares interiores em ferro. O soalho possui tipicamente tábua de 3x10 cm² de secção, com ligação macho-fêmea. [45]

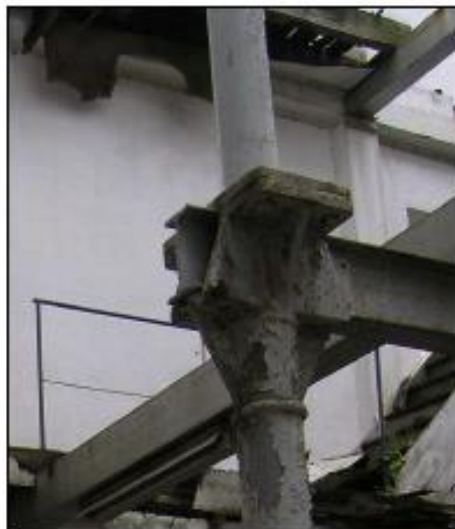
Figura 5.6 - Sistema de pilares e vigas em ferro e aço. [45]

Os pilares e vigas dos alinhamentos interiores são em ferro e aço. A ligação dos pilares entre os pisos é efetuada por intermédio de um capitel também em ferro, que recebe o pilar do piso superior e transmite a carga para o pilar do piso inferior por intermédio de consolas curtas (Figura 5.6). O capitel possui também um encaixe onde se alojam as vigas longitudinais que neles se apoiam, transmitindo a carga ao pilar também por intermédio de consolas curtas.

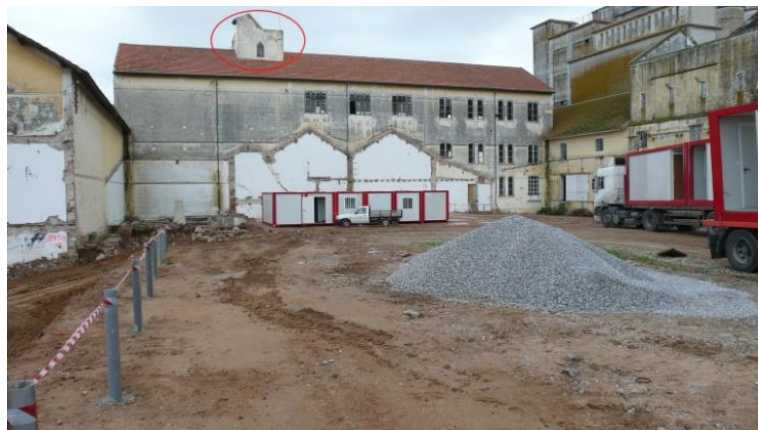
Figura 5.7 - Localização do torreão.

Na figura 5.7, assinalado a vermelho, está o torreão que foi demolido.

Além da verificação do estado dos elementos, foi proposta a desmontagem do torreão existente, que era sobrejacente à caixa de elevador, e a reposição desse troço da cobertura. É nesta zona que se vai alterar a nível estrutural.

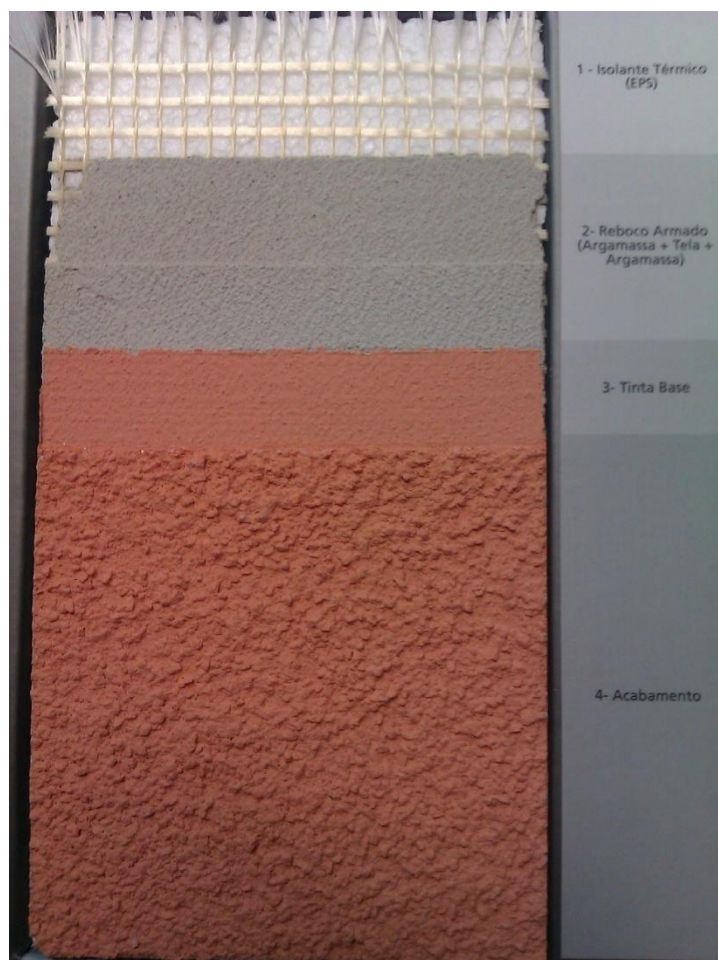
Figura 5.9 - Amostra da constituição do sistema de ETICS.

A figura 5.9 mostra a composição do sistema, sendo que o isolamento escolhido é o XPS (espuma rígida de poliestireno extrudido), e não EPS (poliestireno expandido moldado) apresentado na imagem.

Uma boa solução seria a colocação de isolamento exterior, através de um sistema ETICS. Trata-se de uma solução de revestimento de fachadas em que as placas de material isolante térmico (EPS, cortiça, lã rocha, XPS, etc.) são colocadas no exterior das fachadas recorrendo a argamassas específicas e posteriormente barradas com reboco delgado armado seguido de acabamento decorativo do tipo RPE (revestimento plástico espesso).

O preço do sistema ETICS é de 24€ por m², com mão-de-obra incluída.

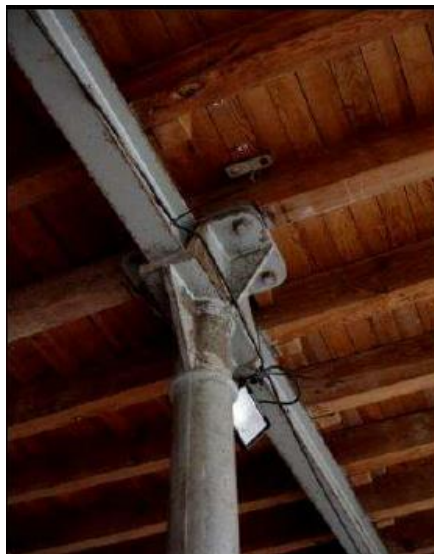
Figura 5.10- Estrutura do pavimento existente. [46]

Conforme já mencionado, as lajes existentes são em soalho de madeira assente sobre vigamento de madeira, não tarugados (Figura 5.10). As vigas existentes possuem secções típicas de 0,09x0,22 m², apoiando-se nas paredes exteriores em alvenaria e sobre vigas metálicas existentes sobre os dois alinhamentos de pilares interiores, em ferro. O soalho possui tipicamente tábuas de 3x10 cm² de secção, com ligação macho-fêmea. [46]

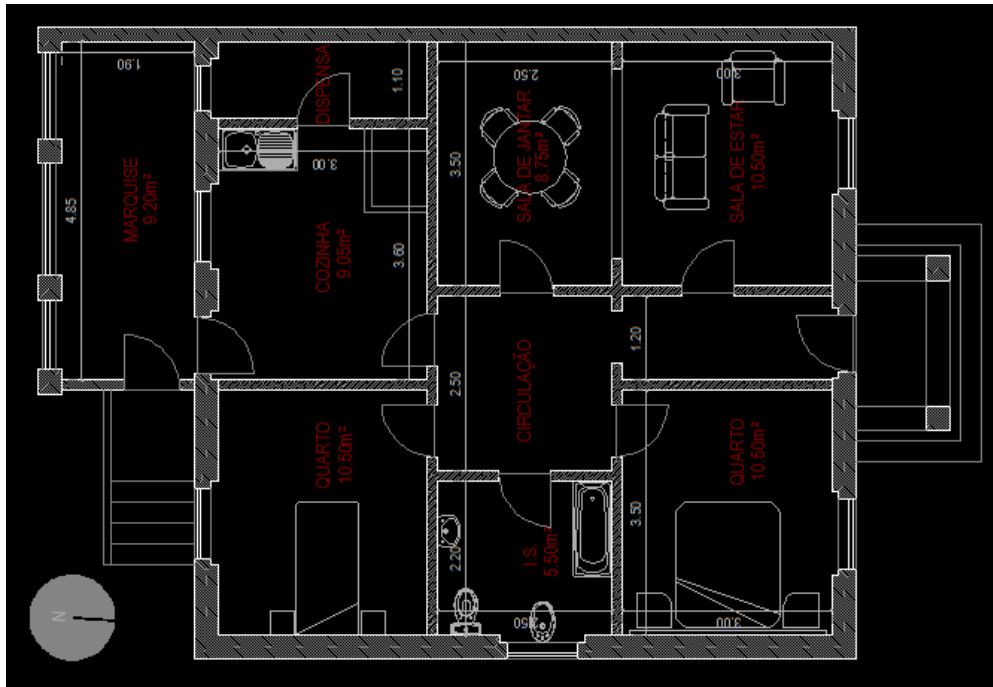
Figura 5.13 - Planta da habitação antes da reabilitação e ampliação.

A habitação inicialmente era composta por dois quartos, uma casa de banho, uma sala de jantar, uma sala de estar, uma dispensa e mais tarde uma marquise, que foi construída junto à fachada a sul (Figura 5.13).

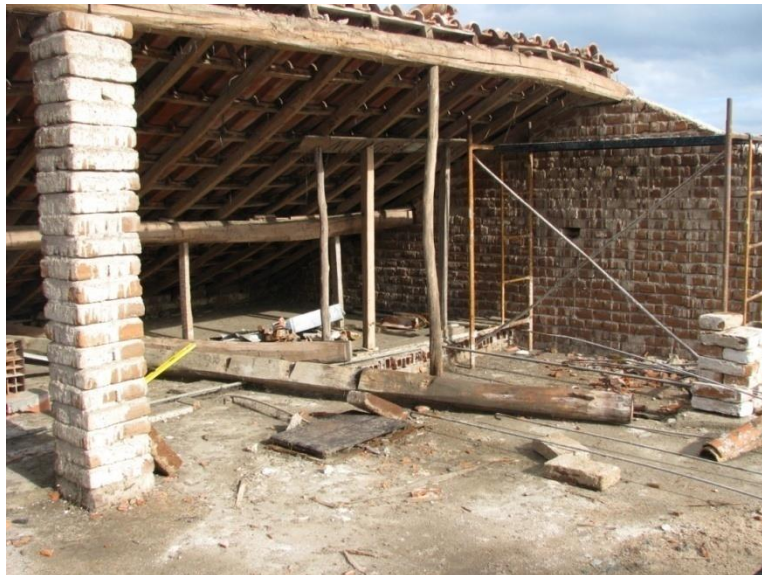
Figura 5.15 - Estrutura original da cobertura.

A antiga cobertura era em madeira, sendo composta por madres, barrotes e ripas, onde assentava a telha lusa, como se pode verificar pela figura 5.15.

Em primeiro lugar, foi feita uma análise à qualidade e capacidade da estrutura conseguir satisfazer as condições necessárias para a habitação. Verificou-se que a maior parte da estrutura de madeira apresentava deformação por fluência, devido ao dimensionamento das peças não ser o adequado face às cargas a que estavam sujeitas, podridão causada por um excesso de humidade em algumas zonas e ataques de caruncho e xilófagos.

Devido a estas condicionantes, e por se tratar de uma tecnologia de construção em desuso, foi decidida a remoção de toda a estrutura de madeira e a colocação de uma nova cobertura constituída por reboco interior de 2cm, laje aligeirada de 17cm, tela de impermeabilização de 2mm, chapa termolacada com isolamento acústico de 10cm de espessura.

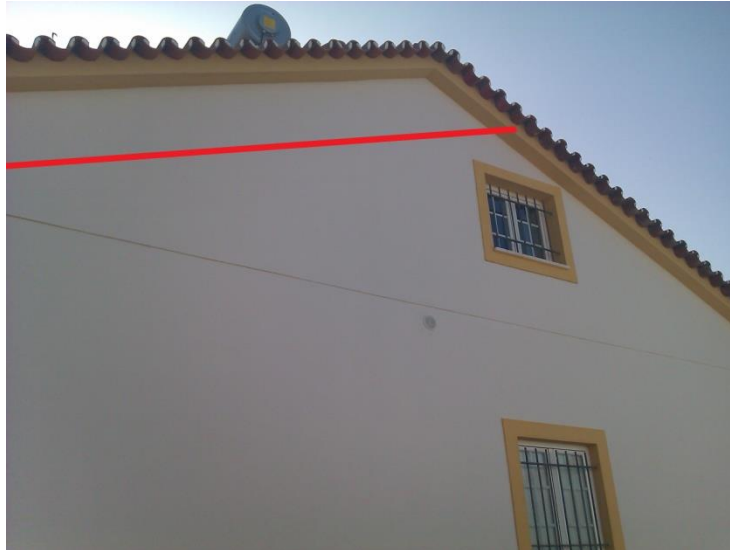
Figura 5.16 - Fachada Nascente com a indicação da mudança de altura da cumeeira.

Com a ampliação de um dos lados da habitação, a cobertura sofreu alterações na sua dimensão. A altura da cumeeira subiu, tornando a laje de cobertura acessível, devido ao aumento do seu pé direito, e alterou a inclinação da água que ficou mais acentuada, sendo que a outra permaneceu com a inclinação original (Figura 5.16).

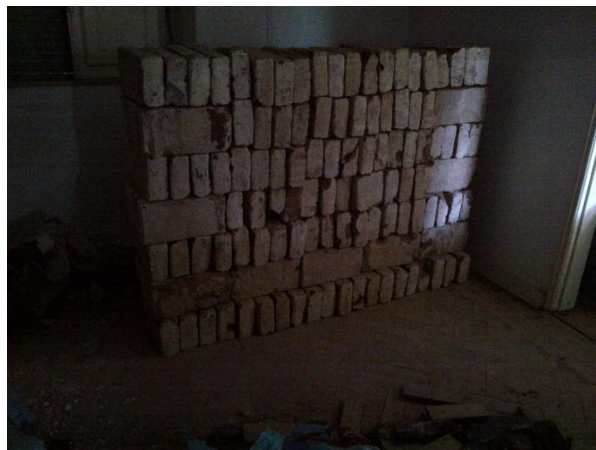
Figura 5.17 - Tijolos maciços recuperados.

As paredes exteriores antigas são todas em pano simples de tijolo maciço de duas fiadas, rebocadas em ambas as faces. As paredes interiores são igualmente em tijolo maciço mas de uma só fiada (Figura 5.17).

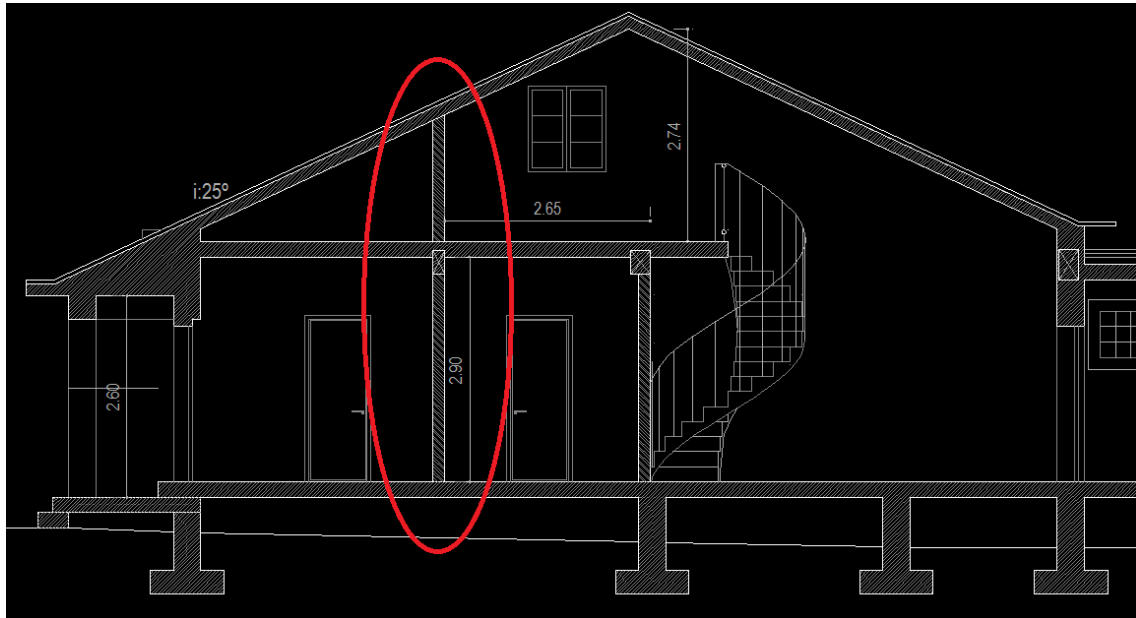
Figura 5.18 - Corte de um alçado da habitação assinalando a colocação da nova parede do piso 0.

No projeto da planta existente, verifica-se que havia uma abertura no vão de uma parede que ligava a antiga sala de estar com a sala de jantar, e que com o novo projeto muda de posição, ficando totalmente fechada. Isto deve-se ao facto de colocar a parede na mesma orientação que a parede divisória do piso um, como ilustrado na figura 5.18.

A principal vantagem desta mudança é um melhor comportamento estrutural, devido às cargas que as paredes suportam.

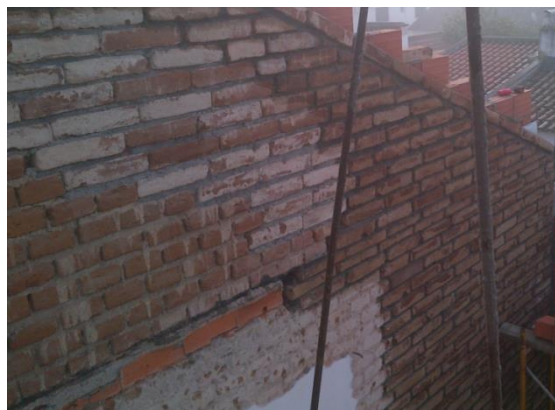
Figura 5.19 - Prolongamento da parede a Nascente.

Uma solução muito interessante e que foi adotada para aproveitar os restantes tijolos maciços, foi a criação do prolongamento da fachada e o aumento da cumeeira a Nascente. Essa fachada era composta somente por duas fiadas de tijolo maciço como já foi referido, sendo que neste caso foi utilizado um sistema diferente (Figura 5.19).

De modo a reutilizar o tijolo maciço e melhorar o desempenho térmico do edificado foi criada o prolongamento da parede com a mesma espessura da antiga. Esta nova parede tem a particularidade de ser em plano duplo, sendo constituída por um pano de tijolo maciço, seguido de isolamento térmico com uma caixa-de-ar e com um pano exterior em tijolo de 11 com reboco de 4cm.

Pela figura 5.19 consegue-se diferenciar a zona onde começou a ser criada o alongamento da fachada, bem com o aumento da altura da cobertura.

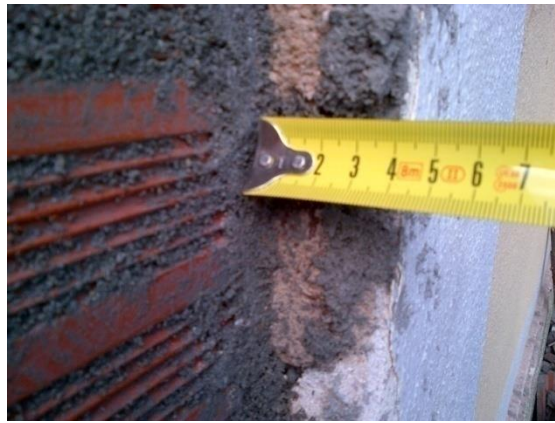
Figura 5.20 - Ligação da antiga parede com a nova parede.

A figura 5.20 mostra a zona de ligação da parede antiga com a nova, na fachada a Nascente. Verifica-se que é necessário um reboco exterior de 4cm, de modo a que a o revestimento exterior seja todo contínuo.

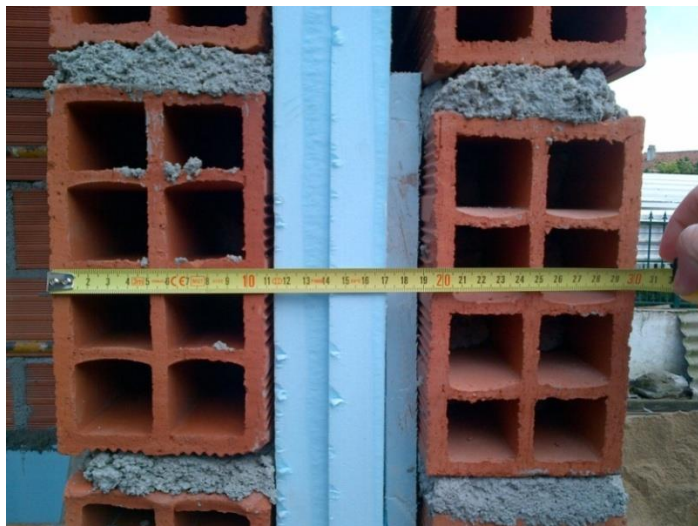
Como para a construção da nova fachada a Sul não havia suficientes tijolos maciços para realizar toda a parede, optou-se por fazer uma parede dupla em alvenaria de tijolo furado com isolamento (figura 5.21), bem como a construção da nova cozinha.

Figura 5.21 - Constituição da nova parede com orientação para Sul.

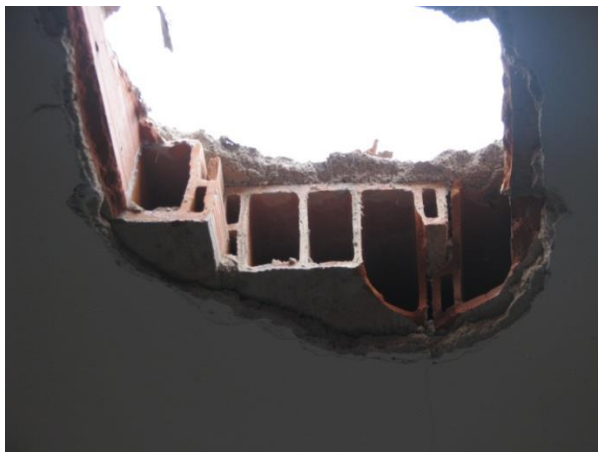
Ambas as lajes dos Pisos 0 e 1 podem-se considerar lajes aligeiradas, sendo que a do Piso 1 (Figura 5.23) tem a particularidade de ter sido um tipo de construção que já está em desuso. Estas são constituídas por blocos de cofragem cerâmicos com a armadura dentro dos próprios blocos onde, habitualmente, ainda se colocava uma argamassa de cimento. Estas lajes foram utilizadas até aos anos 70 e antecederam as lajes pré-esforçadas.

Figura 5.23 - Pormenor da laje do piso 1.

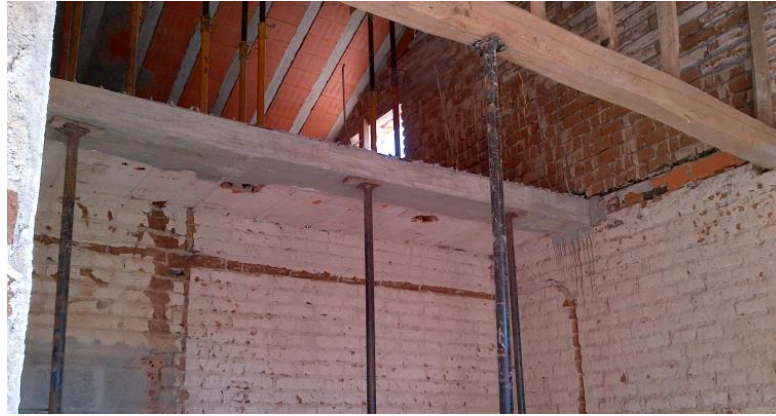
Ambas as lajes foram mantidas, sendo que, a laje do piso 1 não sofreu nenhuma ampliação, tendo sido colocado uma viga em betão armado, ligado à laje através de varões de ferro. Com isto pretende-se que a laje continue a ter um bom desempenho estrutural, com as cargas a serem bem distribuídas, visto o piso um ser agora habitável e a estrutura da cobertura em laje aligeirada, uma estrutura com maior peso em relação à original estrutura de madeira. A figura 5.24 mostra a viga que foi colocada em todo o comprimento da habitação.

Figura 5.24 - Viga ao longo do vão.

Isto permitiu que o comportamento da laje funcionasse como um todo, não sendo necessário por isso, demolir a laje antiga para criar uma nova laje em toda a área da habitação.

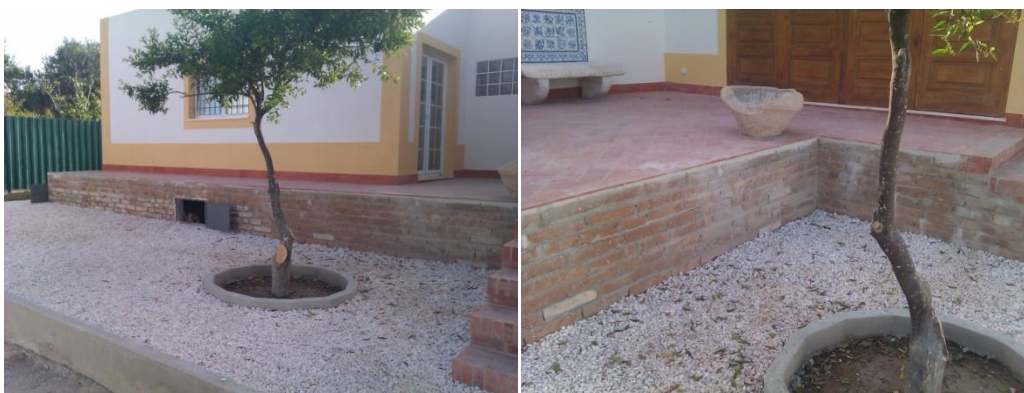
Figura 5.25 e 5.26 – Caixa-de-ar entre cota do terreno e laje do piso 0.

Como a laje do piso 0 não se encontra ao nível do terreno, foi realizado uma caixa-de-ar, como se mostra nas figuras 5.25 e 5.26, e que foi realizada com os tijolos maciços que foram retirados das paredes que foram demolidas.

Os restantes tijolos maciços foram utilizados para a construção de bancadas para a cozinha e casa de banho. Foram ainda utilizados na criação da caixa-de-ar existente entre o terreno e a laje de piso 0. Em termos sustentáveis, as soluções adotadas para a reutilização dos materiais aproveitados foram muito eficientes.

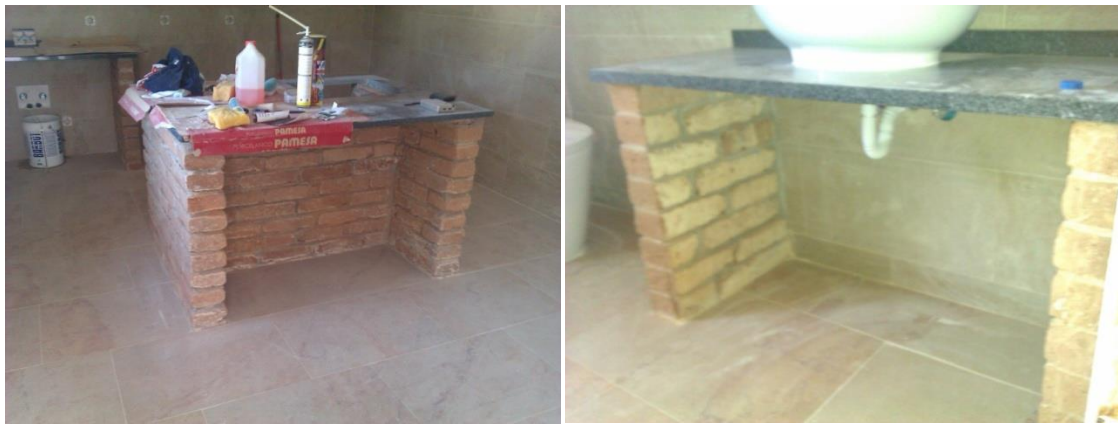
Foi ainda utilizado tijolo maciço recuperado para a execução de bancadas para a cozinha e para a casa de banho, como indica nas figuras 5.27 e 5.28.

Figuras 5.27 e 5.28 - Reutilização de tijolos maciços em bancadas para a cozinha e casa de banho.

De salientar a capacidade para reutilizar os materiais em funções distintas das originais. Em todas as bancadas da cozinha e casa de banho foram só utilizados tijolos maciços provenientes das paredes demolidas.

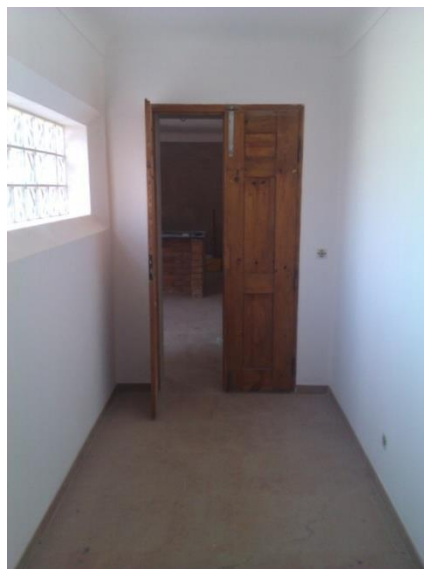
A maioria das portas foi reaproveitada e ainda foram colocadas portas de uma outra habitação, que não tinham utilização (Figura 5.29).

Figura 5.29 - Porta de entrada para a cozinha.

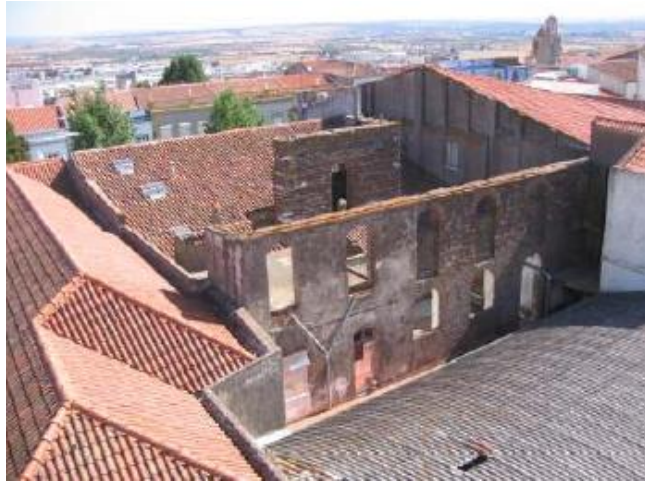
No interior existe um pátio semiconstruído que pode corresponder a uma intervenção não acabada uma vez que uma estrutura de alvenaria mista de correta e visível construção dialoga mal com uma possível anterior fachada e um corpo construído que invade a geometria do vazio (Figura 5.32).

Figura 5.32- Fachada posterior. [50]

Na fachada posterior ergue-se uma parede de dois pisos, com tratamento idêntico à existente no pátio e completamente destacada da construção.

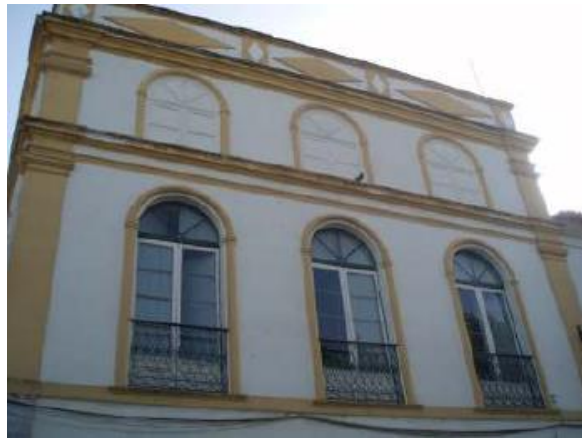
Este edifício possui uma composição das fachadas heterogênia no que se refere ao emolduramento das aberturas e ao desenho dos vãos (Figura 5.33).

Figura 5.33 - Fachada principal do edifício B. [50]

Existem vãos executados em "*tromp oeil*", uns com possibilidade de abertura, outros executados no topo de paredes portantes. [50]

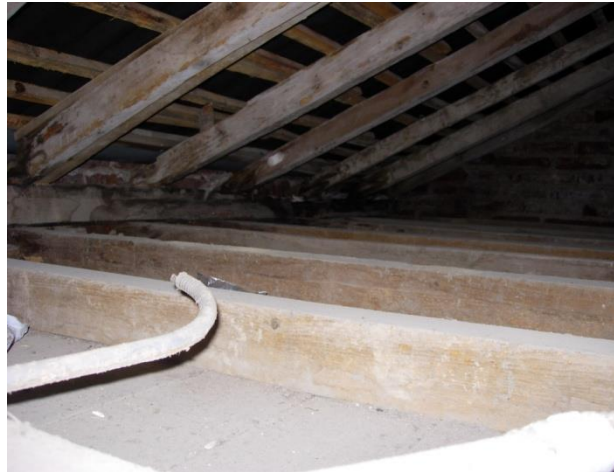
Figura 5.34 - Estrutura da cobertura.

Outra consequência da degradação foi o ataque de xilófagos e carunchos à madeira, causando deformações nas secções e perda de capacidade de resistência (Figura 5.34). A figura 5.35 mostra uma zona de ataque de xilófagos.

No edifício B, por exemplo, a cobertura é ainda composta por asnas de fraca qualidade com intervenções avulsas, que suportam o vigamento de madeira, ripado e telha.

Ambas as coberturas apresentam uma degradação considerável, principalmente devido ao facto de existirem alguns rasgos na proteção, o que permitiu a entrada das águas de chuvas e conseqüentemente o apodrecimento da madeira da estrutura.

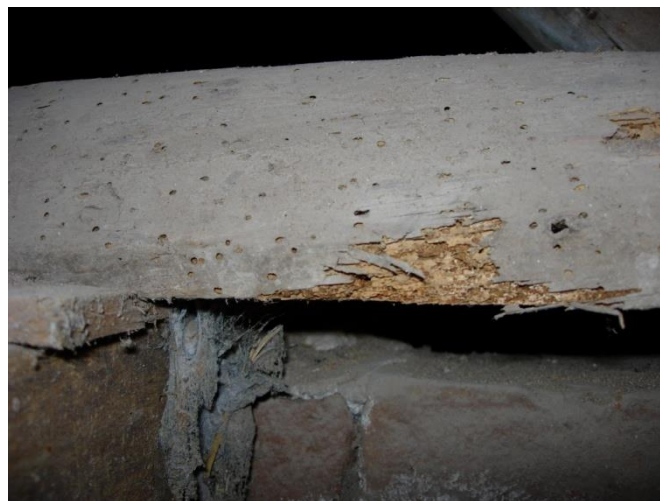
Figura 5.35 - Madeira atacada por xilófagos.

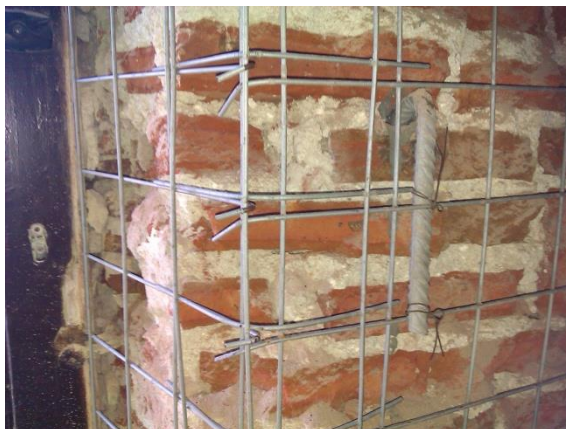
As medidas de reforço implementadas para melhorar o comportamento à ação sísmica foi o confinamento das paredes com a aplicação de uma camada de betão projetado armado constituída por pregagens de varões com selagem, malha electro soldada e

microbetão projetado nas paredes periféricas e nas paredes do saguão para munir as paredes de homogeneidade e capacidade resistente à tração que impeça o colapso por desagregação e/ou projeção de elementos pétreos constituintes da parede.

Figura 5.36 - Reforço das paredes através de pregagem por varões e malha.

Atendendo à idade dos edifícios e face à necessidade de reforço estrutural das paredes existentes, neste caso na colocação da "pele" através de pregagem de varões e malha, torna-se bastante dispendioso, sendo uma desvantagem em relação à construção nova.

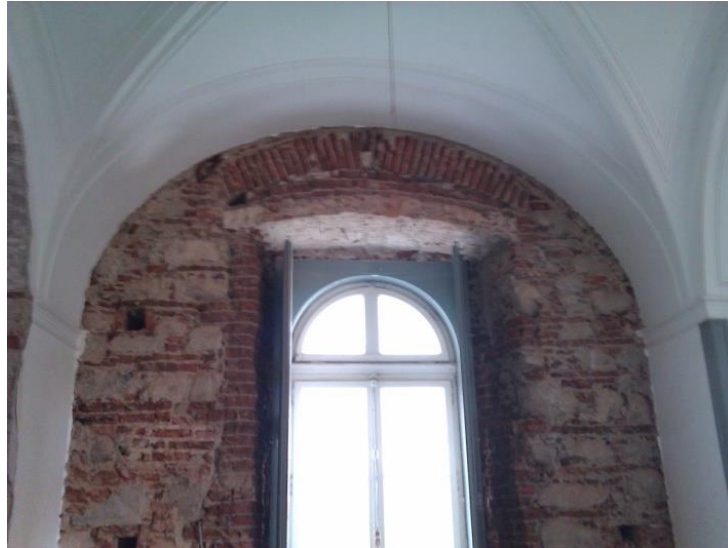
Figura 5.37 - Vão existente.

Na figura 5.37 verifica-se a colocação de um arco em tijolo maciço no cimo da janela. Estes arcos eram utilizados devido à importância das cargas a que as aberturas de vãos em paredes eram sujeitas. O arco permitia um melhor comportamento estrutural e distribuição das cargas, bem como as fiadas colocadas nas zonas laterais dos vãos abertos.

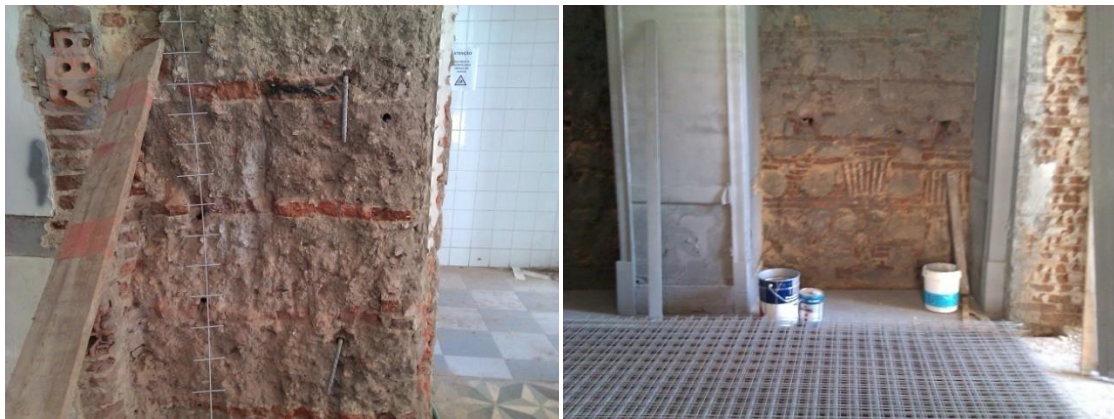
Figura 5.38 e 5.39 - Paredes com diferentes constituições.

Na figura 5.38 verifica-se que a parede é de taipa, notando-se igualmente uma fiada de tijolos maciços no lado esquerdo, podendo indicar algum antigo vão que foi fechado ou mesmo por se tratar de uma parede em tijolo maciço.

Na figura 5.39 nota-se que toda a parede é realizada em tijolo maciço, verificando-se a meio da parede um arco com o mesmo material. Este arco pertencia a um antigo vão aberto de passagem e que foi fechado ainda numa intervenção anterior à atual.

Como os edifícios têm sido alvos de intervenção ao longo dos anos, é possível encontrar diferentes tecnologias de construção nas paredes interiores, como é ilustrado nas figuras 5.38 a 5.39.

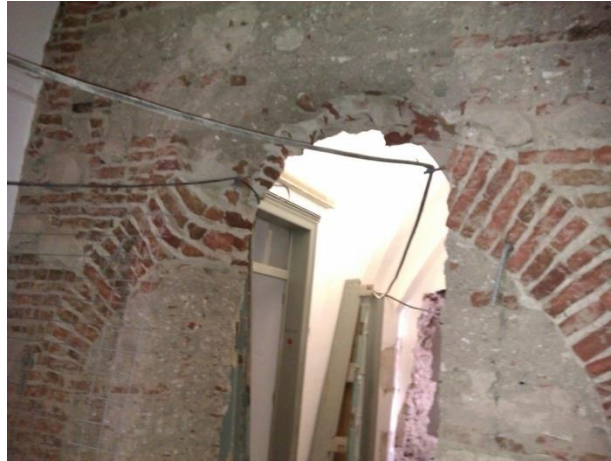
Figura 5.40 - Abertura de um novo vão.

Pode-se verificar que inicialmente existia um vão aberto delimitado pelo arco, sendo que mais tarde, este foi fechado com outro tipo de materiais diferentes ao da parede original. Na intervenção atual, houve a necessidade de abrir um novo vão para a criação de uma passagem, tendo sido removido parte do antigo arco. Constata-se assim uma grande diversidade de tecnologias de construção utilizadas ao longo dos tempos para fazer face às diferentes necessidades a que os edifícios foram sujeitos.

A figura 5.40 elucida bem as intervenções a que os edifícios foram sujeitos.

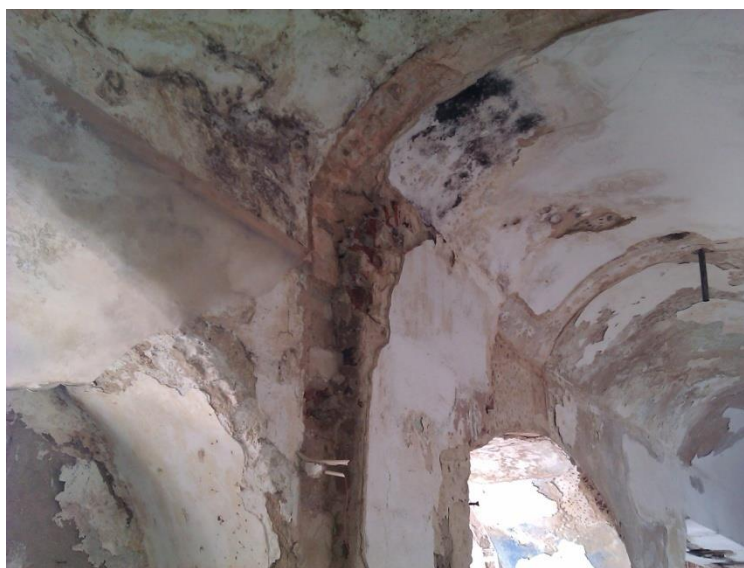
Figura 5.41 - Humidade devido a infiltrações de água.

Na figura 5.41 mostra-se uma zona de arcadas que liga com o pátio, pertencente ao edifício A, onde se verifica elevada degradação do reboco, principalmente devido às humidades existentes. São perceptíveis pela figura manchas de bolor na ligação da parede com o teto.

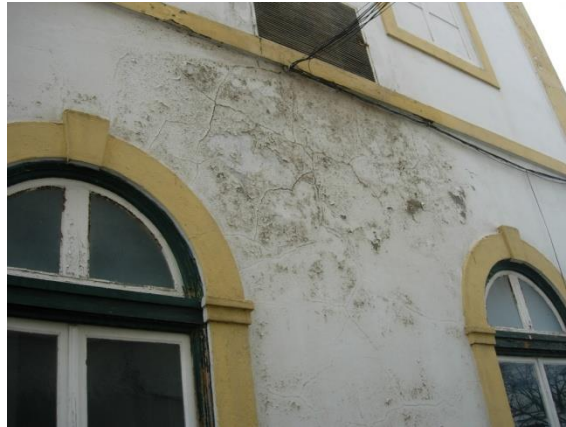
Figura 5.42 - Mancha localizada na parede exterior.

Em relação aos revestimentos, no caso do edifício A, o reboco das paredes exteriores foi removido, ficando com a alvenaria à vista e colocado um novo reboco de cal aérea não hidrofugada com aditivo pozolânico e pintado a tinta de silicato na face exterior (anexo 6). Esta opção poderia ter sido melhor estudada e equacionada a hipótese de remoção parcial dos revestimentos, apenas nas zonas que incluíam cimento ou que se encontravam em avançado estado de degradação, nomeadamente, falta de coesão (Figura 5.42).

No caso das paredes interiores, os seus rebocos foram removidos para que se pudesse colocar a "pele" de betão armado para um melhor desempenho estrutural, como referido atrás, mas na face exterior das paredes dos edifícios, já não existe essa necessidade de reforçar a parede (Figura 5.42). Deste modo, a remoção só se justificaria em caso de elevada degradação do reboco.

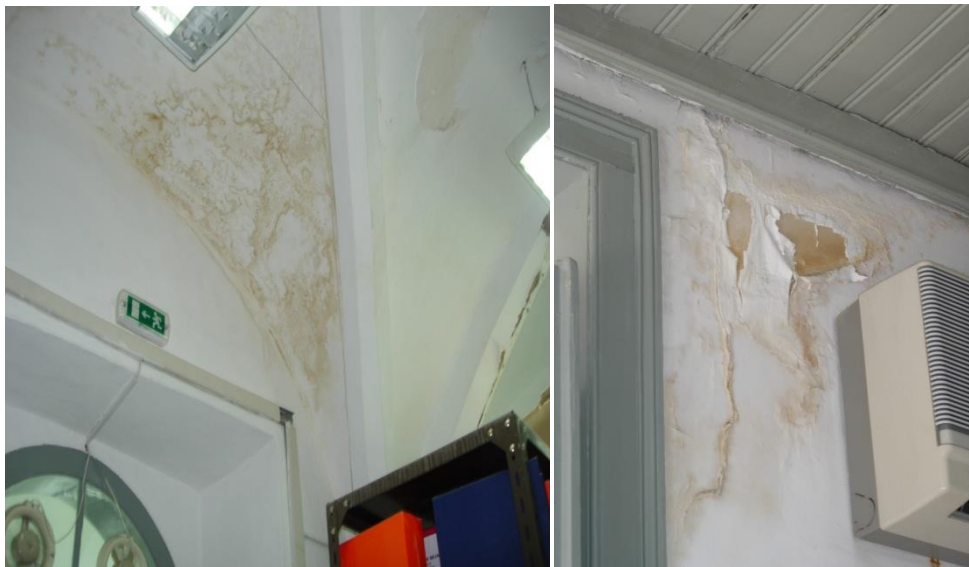
Os revestimentos das paredes no interior do edifício apresentavam zonas com manchas, e empolamento da pintura devido à infiltração da água, como mostra as figuras 5.43 e 5.44.

Figura 5.43 e 5.44 - Sujidade e descasque devido à infiltração de água.

Foi proposto uma nova pintura na totalidade das paredes interiores, com tinta de água, após a reparação dos danos em revestimentos com argamassas de cal em pasta e pozolanas.

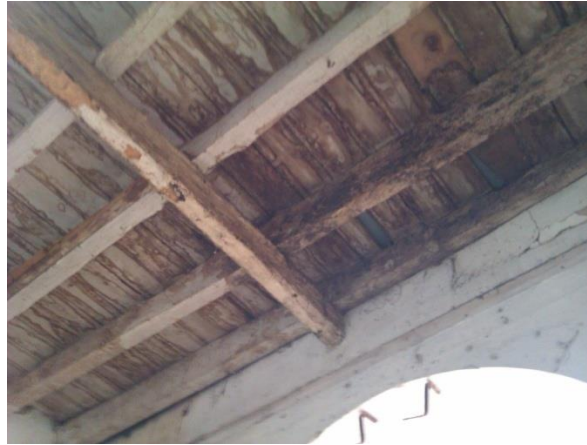
Figura 5.46 - Pavimento em condições deficientes.

Na figura 5.46, é possível verificar o apodrecimento da madeira do pavimento devido à acumulação de águas da chuva provenientes da cobertura. Isto faz com que as vigas deixem de cumprir com as exigências a que estão submetidas, neste caso com o peso da estrutura do pavimento.

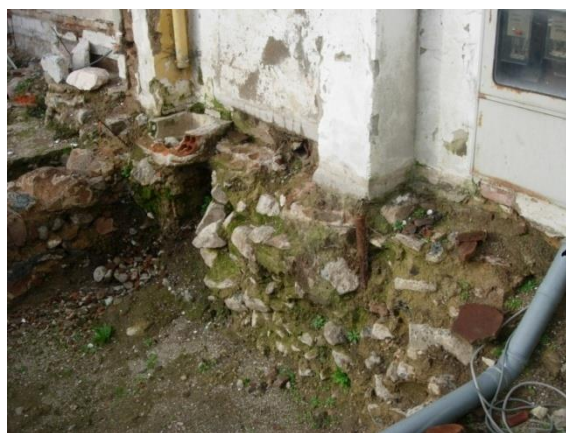
As fundações das paredes viradas a sudoeste encontram-se a descoberto, o que tem causado perda de coesão entre os materiais de constituição e facilitado a entrada de água através das paredes (Figura 5.47).

Figura 5.47 - Fundações de um dos edifícios.

É importante resolver o problema da infiltração de água pelas fundações, pois esta cria humidades e fungos no interior do edifício. Apesar de a ascensão de água por capilaridade ser muito comum em edifícios antigos, a sua resolução não é fácil. Este problema só pode ser totalmente eliminado através de soluções que criem uma barreira horizontal impermeável que se situe abaixo da cota do pavimento. É de facto uma intervenção com elevada dificuldade de aplicação.

A proposta neste caso passa pela criação de drenos ao nível dos pavimentos e nas paredes exteriores, de modo a criar caminhos mais fáceis para a água, evitando que esta tenda a subir por capilaridade. Para o efeito, é importante levantar todos os pavimentos do rés-do-chão e criar uma caixa com material drenante, onde se sobrepõe uma tela de polipropileno e uma betonilha armada que servirá de base à aplicação de um mosaico hidráulico idêntico ao existente. A execução destes trabalhos deve incluir a instalação de tubos de drenagem junto às paredes interiores.

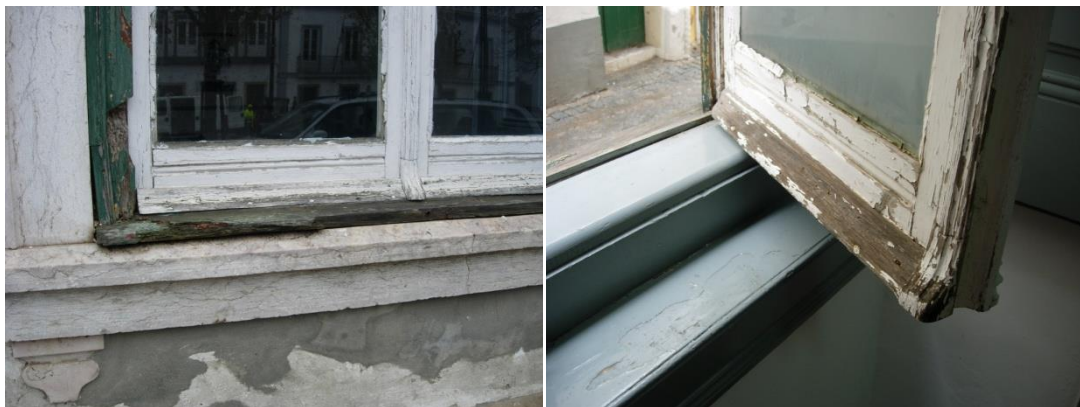
Os vãos existentes são em madeira, com vidro simples. A falta de manutenção ao longo dos anos levou ao apodrecimento da madeira, sendo difícil a sua recuperação. As figuras 5.48 e 5.49 ilustram bem o elevado estado de degradação das caixilharias das janelas.

Figura 5.48 e 5.49 - Degradação da caixilharia.

A recuperação destas caixilharias é complicada, pois requer mão-de-obra especializada, com custos elevados e que, muito provavelmente, não garantem uma estanquidade tão eficiente em relação a uma nova caixilharia.

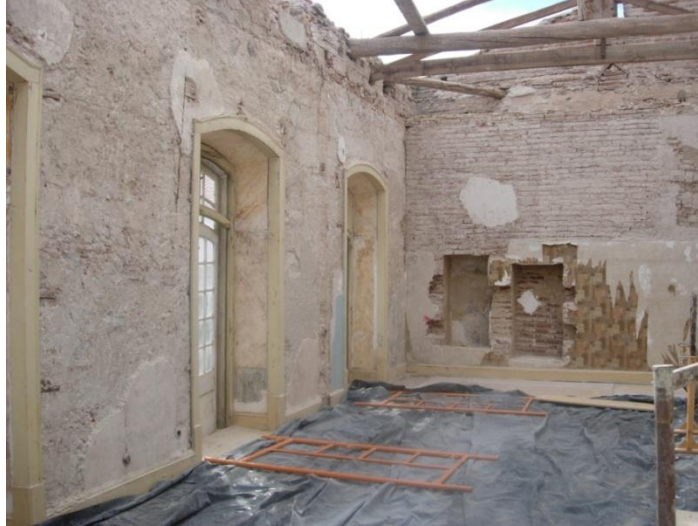
A estrutura original do edifício era em madeira, sendo composta por madres, barrotes e ripas, onde assentava a telha (Figura 5.51).

Figura 5.51 - Paredes sem reboco e antiga estrutura de madeira.

Devido a ser um dos elementos mais preocupantes em termos de comportamento estrutural, foi decidida a sua demolição, estrutura, forros e telhas cerâmicas, tendo sido colocada uma estrutura integralmente nova com recurso a estrutura em aço, sendo o seu revestimento em telha de canudo. A opção por outro material na constituição da nova estrutura é essencialmente devido à escolha do projetista e ao maior número de empresas a trabalhar em estruturas metálicas em relação às estruturas de madeira, que está a ficar em desuso.

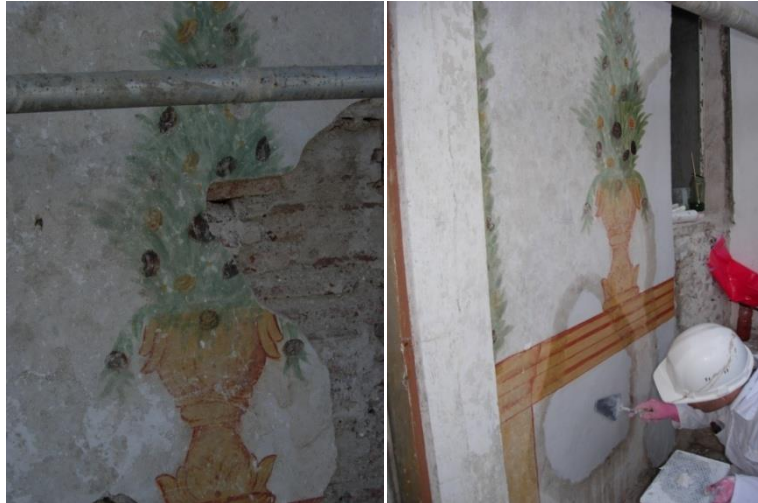
O antigo edifício do largo do Lidador revelou, nos revestimentos exteriores, por debaixo de várias camadas de caiçação, as pinturas que se julga reportarem ao século XIX. Dada a sua importância histórica deste acabamento, único na cidade, foram preservadas as pinturas exteriores, sem substituição de materiais (Figuras 5.52 e 5.33).

Figura 5.52 e 5.53 - Pintura na fachada antes e durante a intervenção.

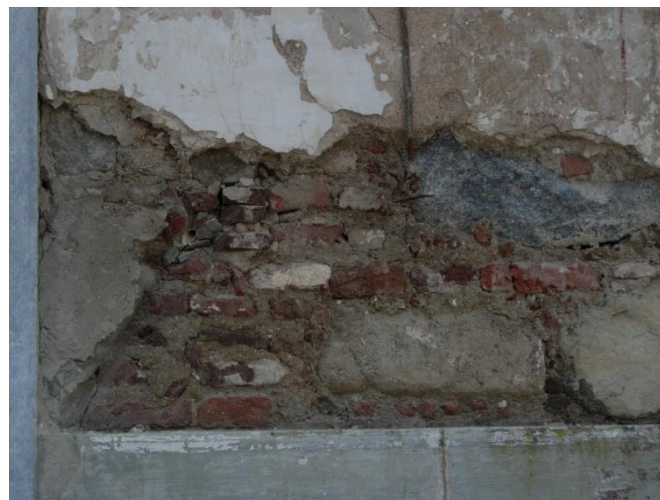
As paredes foram praticamente todas mantidas, conseguindo-se adaptar os espaços à nova funcionalidade do edifício sem alterar as paredes estruturais mestras existentes (Figura 5.54).

Figura 5.54 - Ausência de reboco na parede.

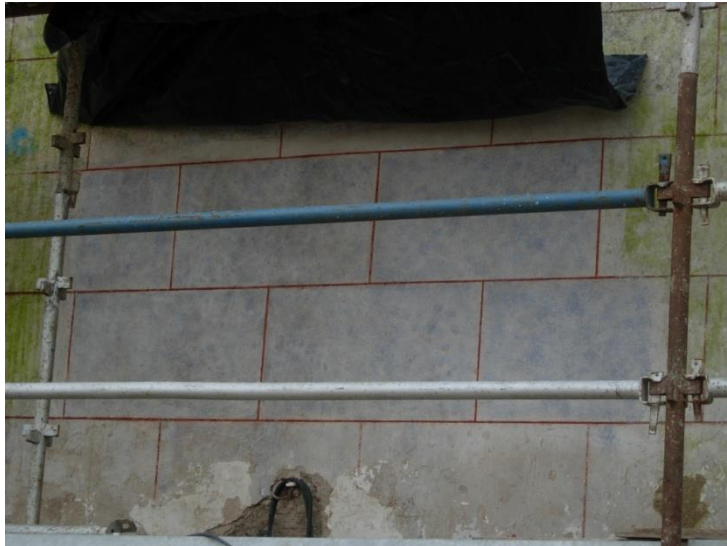
Na fachada principal verificou-se uma colonização biológica não muito enraizada que foi combatida com a aplicação de biocidas a uma baixa percentagem, cerca de 5%, por poderem dar origem ao aparecimento de sais (Figura 5.55).

Figura 5.55 - Fachada principal durante os trabalhos de recuperação e limpeza.

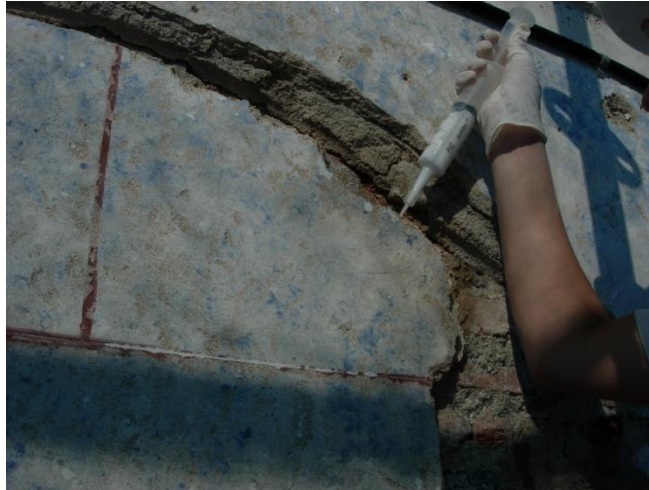
No exterior, foi feita a recuperação de grande parte dos rebocos devido à qualidade estética dos revestimentos originais que existiam escondidos por diversas zonas de cal que foram aplicadas ao longo dos tempos. No caso de elevada degradação foi aplicado um processo de consolidação, de modo a restabelecer a coesão e adesão dos revestimentos em mau estado de conservação e recuperar o acabamento final de fingidos e pinturas figurativas. O restabelecimento da coesão e da adesão foi feita através da injeção de materiais com características consolidantes ou adesivas e pelo preenchimento com argamassas preparadas com agregados finos (Figura 5.56).

Figura 5.56 - Injeção de materiais com características consolidantes.

As técnicas usadas no restabelecimento da coesão são complexas e exigiram muito cuidado na aplicação, pois trata-se de zonas onde o material é frágil, muito embora não se tratassem de zonas excessivamente extensas. Em seguida é descrito o procedimento usado.

- 1º - limpeza da área a injetar;
- 2º - limpeza da área com água e álcool (1/2:1/2);
- 3º - fecho das zonas onde houve escorrência de produto com argamassa;
- 4º - injeção com água de cal (1 cal em pasta : 7 água);
- 5º - injeção com leite de cal (1 cal em pasta : 5 água).

A escolha do material a utilizar para a consolidação foi a cal aérea, pois possui uma boa trabalhabilidade em termos de coesão e adesão e é estável quimicamente após o endurecimento.

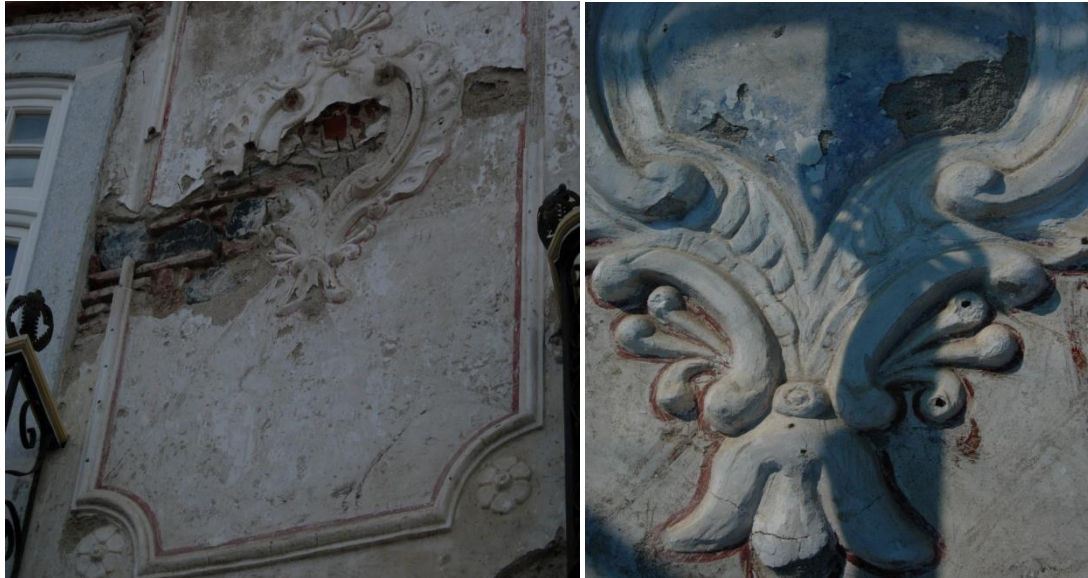
Figuras 5.57 e 5.58 - Recuperação de elementos da fachada (Antes e depois da intervenção).

Foi pretendido que as fachadas mantivessem a mesma identidade, procurando-se que mesmo com a colocação de novos rebocos a leitura integral das fachadas fosse, tanto quanto possível, igual à original, dando uma imagem da recuperação de um trabalho que já existiu (Figuras 5.57 e 5.58). Os novos rebocos são constituídos por argamassas de cal aérea e areia, tendo o seguinte processo de aplicação:
