1. INTRODUÇÃO

Com este relatório pretende-se dar a conhecer a atividade profissional da mestranda no âmbito do tema e na área da geotecnia, que constitui especialidade da Engenharia Geológica, evidenciando o papel integrador da Geotecnia nas várias fases de projetos rodoviários.

2.1.1. Laboratório de Solos, Agregados, Betão e Betuminoso na construção da Auto-estrada A17.

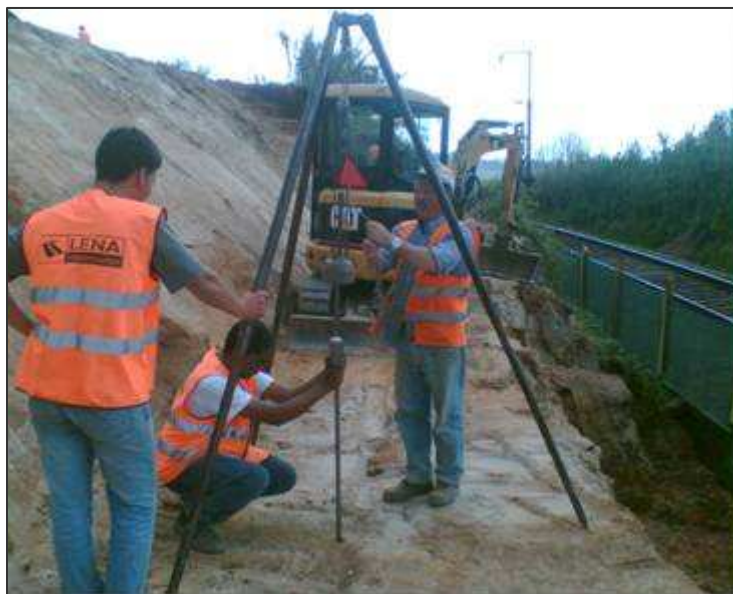
Figura 1: Representação do ensaio PDL

Graficamente também se reproduz o ensaio (ver anexo 4 onde se apresenta um boletim de ensaio), colocando no eixo das ordenadas a profundidade e no eixo das abcissas o número de pancadas.

De seguida, na Figura 1, apresenta-se a ilustração da execução do ensaio PDL.

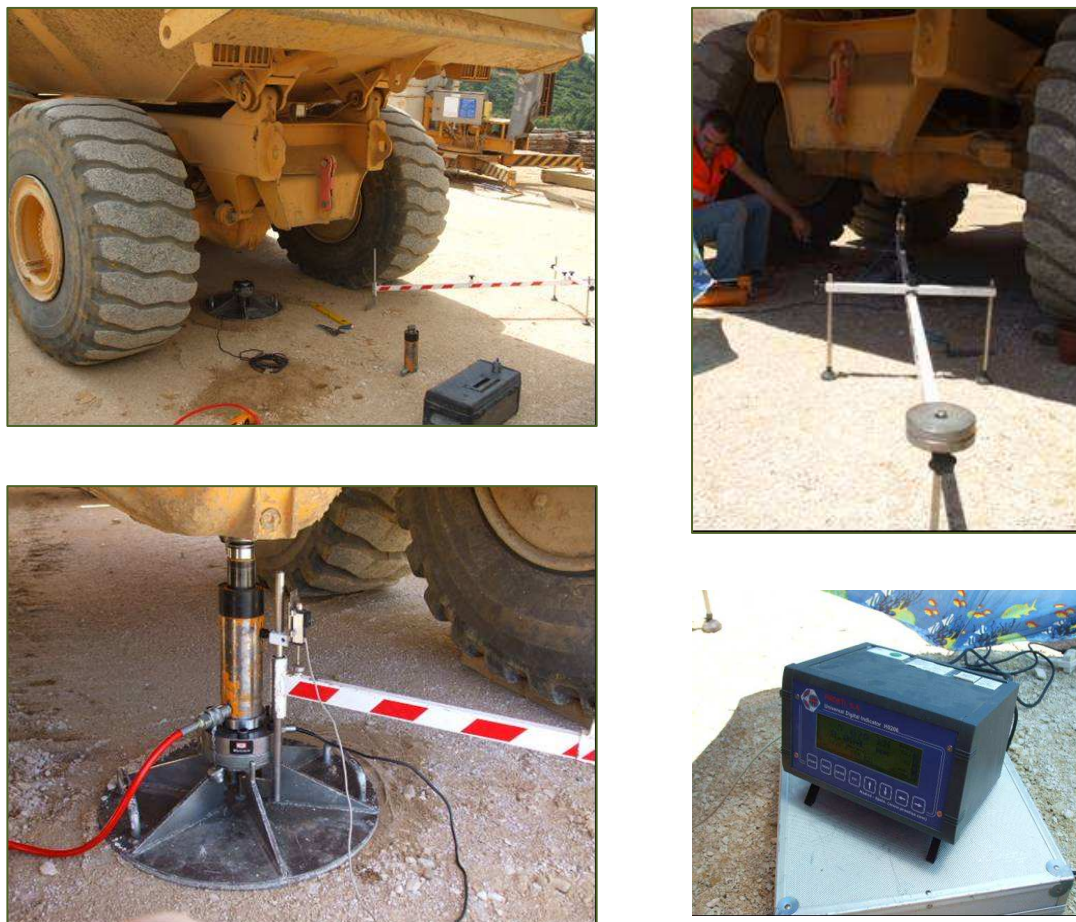
Figura 2: Representação do ensaio de carga em placa

Na Figura 2, encontram-se ilustrados alguns aspectos do ensaio de carga com placa:

Também em anexo (anexo 6), apresenta-se um boletim de um dos vários ensaios de carga em placa realizados em obra.
