BREVE NOTÍCIA SOBRE O ANTIGO LAGAR DOS FRADES EM ATAÍJA DE CIMA (ALCOBAÇA)

Maria do Céu S. Tereno*
Universidade de Évora

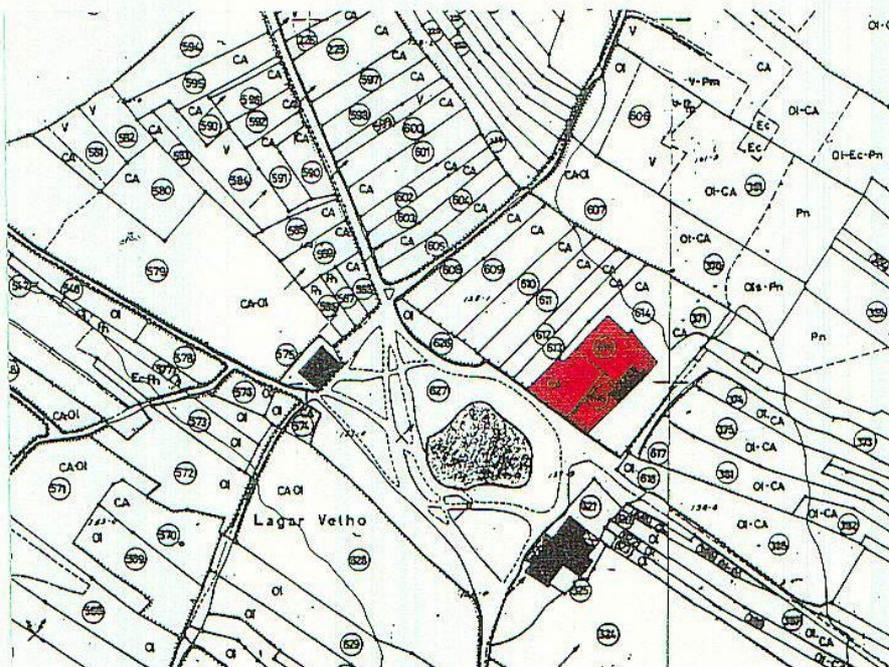
Fig.2 - Planta de localização do Antigo Lagar dos Frades, escala 1/4000.

A localização do lagar (Fig. 2) próximo da antiga Lagoa Ruiva, devia obedecer aos requisitos exigidos por esta actividade e, segundo J.V.Natividade⁶ “ Na zona serrana os lagares de azeite estão sempre junto a alguma lagoa, porque só aí têm água necessária para os diversos trabalhos...”. Apesar de a energia utilizada ser usualmente a hidráulica⁷, razão que apontava para a construção dos lagares próximo de ribeiras, não se pode excluir a energia animal, que parece ter também sido utilizada no lagar da Ataíja, dadas as características da sua estrutura arquitectónica.

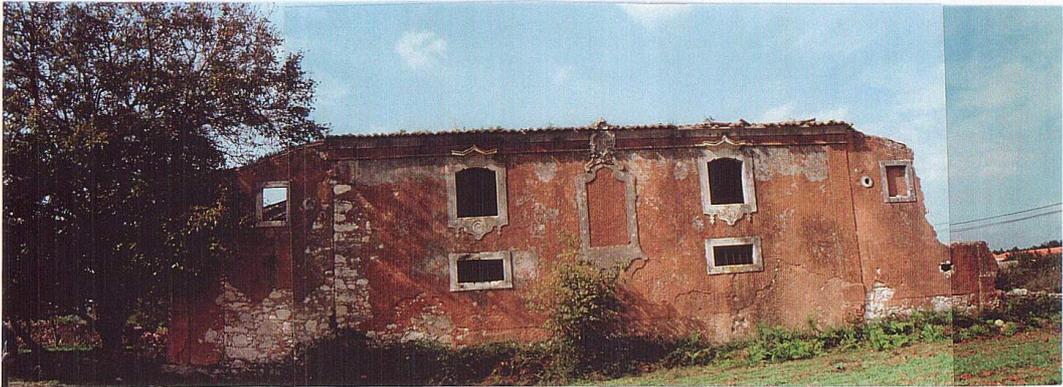
Fig.3 - Antigo Lagar dos Frades, Alçado Principal/ Sudeste

O que resta da casa, com planta rectangular, revela que o seu alçado principal, aquele que ainda ostenta o braço de armas do Mosteiro, está orientado a Sudeste (Fig. 3).

O alçado principal, aquele que ostenta as armas do Mosteiro, orientado a Sueste, apresenta três corpos distintos, desenvolvendo-se segundo uma simetria central (Fig. 3 e 8).

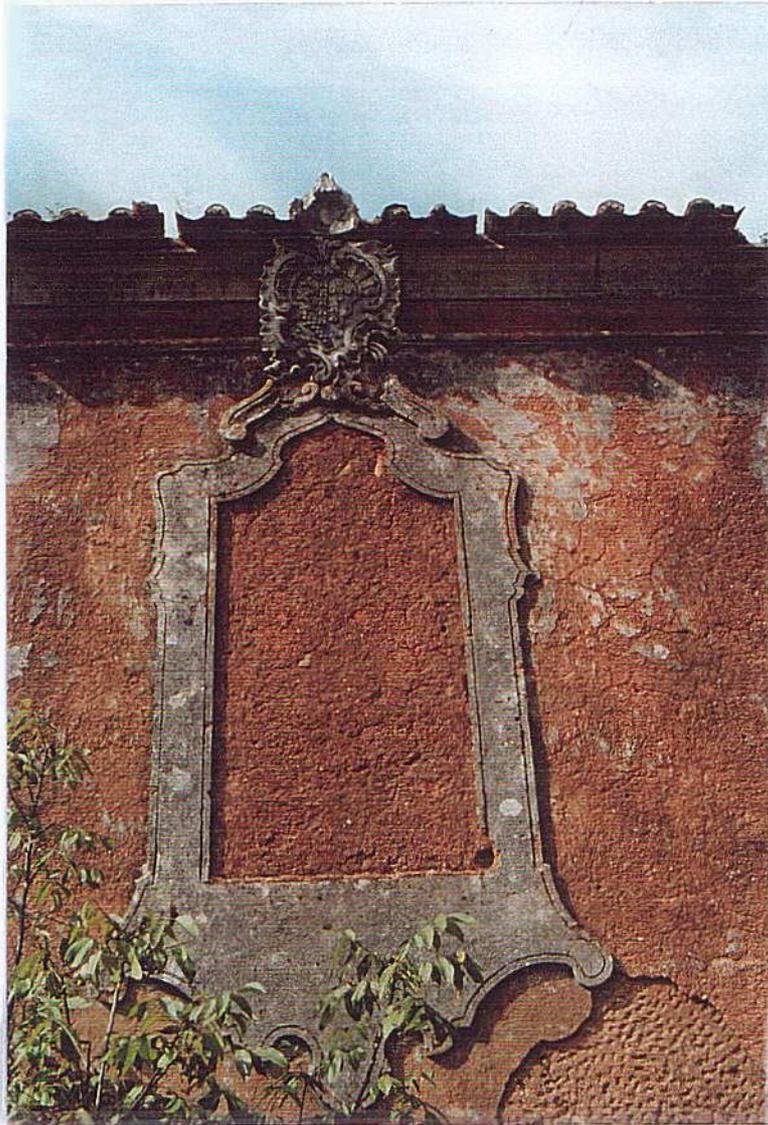
Fig.4 - Antigo Lagar dos Frades, Pormenor do janelão cego.

O eixo de simetria é definido por um janelão cego (Fig. 4) de dimensões apreciáveis, encimado pelo braço de armas do Mosteiro de Alcobaça (Fig. 5). As cantarias aparentam ser todas em calcário da região.

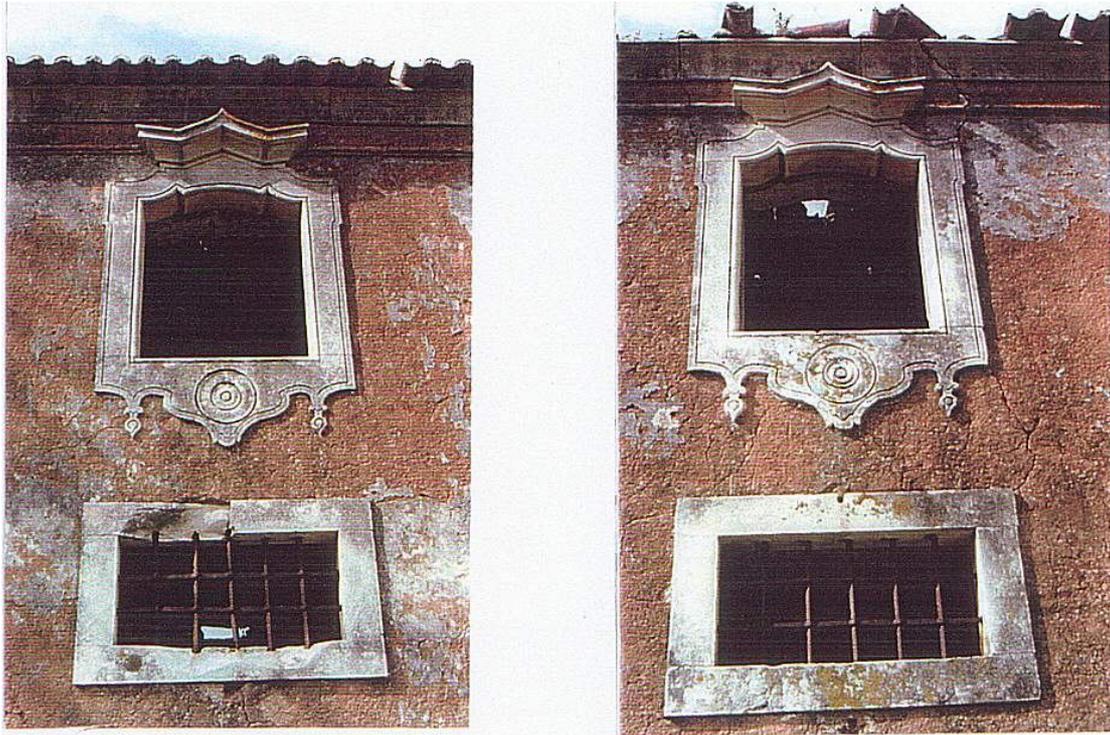
Fig.6 - Antigo Lagar dos Frades, Janelas do Alçado Principal.

Alinhadas com estas janelas encontramos no piso superior duas janelas de desenho cuidado, com frontões de lanços e moldura recortada (Fig.6), trabalho de cantaria que nos fez recordar outras janelas, que supomos da mesma época, encontradas na Granja do Bárrio²⁰.

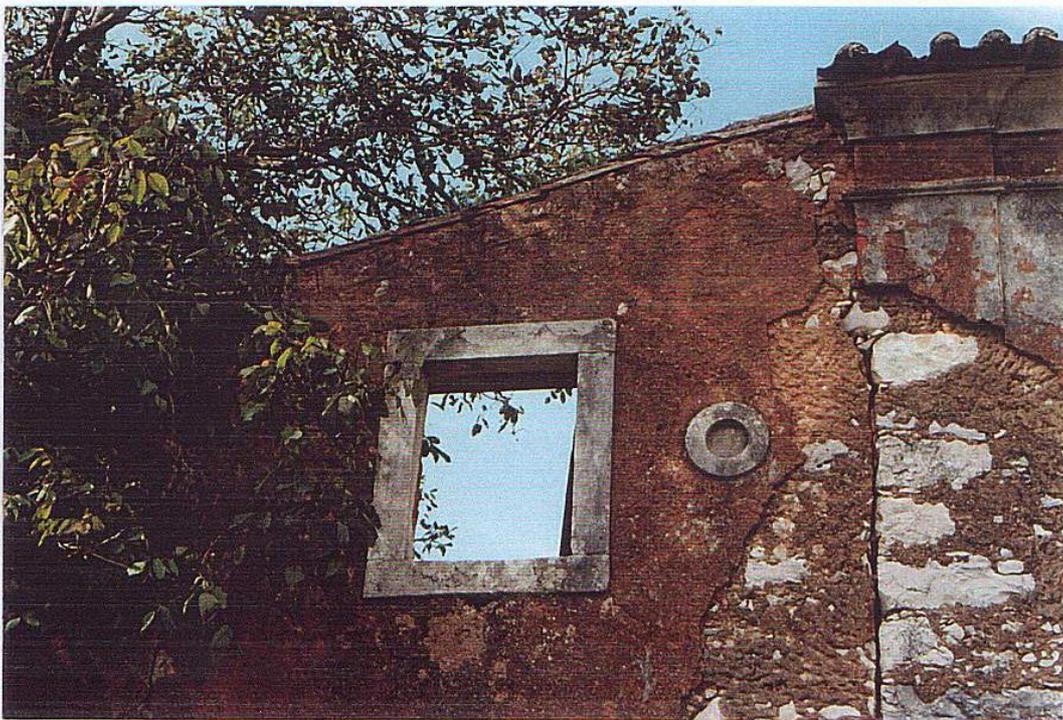
Fig.7 - Antigo Lagar dos Frades, Janela do corpo lateral esquerdo do alçado principal.

A cantaria dos vãos rectangulares do piso superior apresenta trabalho decorativo, sendo simples as molduras dos óculos (Fig. 7). O corpo que se situa do lado direito deste alçado apresenta o vão referido emparedado e encontra-se parcialmente em ruínas. Adjacente a ele deve ter-se situado outra dependência do edifício, como ainda se pode observar por restos de parede aí existentes, e que também se pode ver numa fotografia antiga (Figs. 23 e 24) inserta em obra citada²¹, onde se pode verificar que o estado de ruína não era ainda tão pronunciado como actualmente.

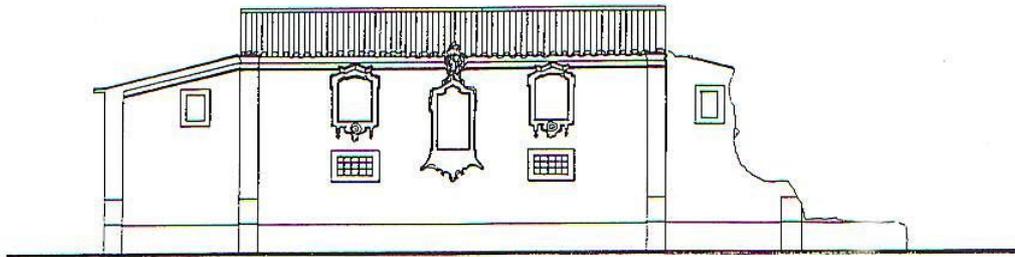
Fig.8 - Antigo Lagar dos Frades, Desenho do alçado Sudeste, escala 1/200.

A marcação dos três corpos do edifício é materializada com pilastras em alvenaria, de cor clara, contrastando com a cor base dos corpos do edifício, de tonalidade rósea bastante acentuada. No corpo central, o mais interessante do conjunto, por apresentar um trabalho mais cuidado das cantarias que molduram as janelas, encontramos, dispostos simetricamente

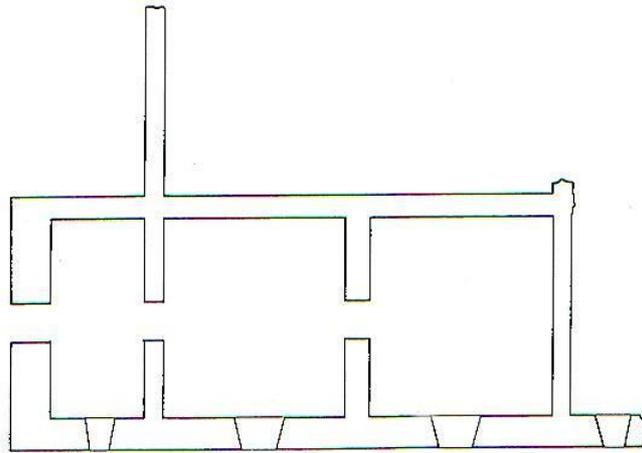
Fig.9 - Antigo Lagar dos Frades, Desenho da planta do primeiro piso, escala 1/200.

No primeiro piso, observam-se, no seu interior, de difícil acesso pelo estado de ruína em que se encontra, três espaços (Fig. 9), sendo o primeiro, no qual se entra pela que deve ter sido a porta da habitação, o de menores dimensões.

Este espaço comunica com os outros dois que completam este piso através de dois vãos, que revelam duas dependências, de dimensões mais amplas, com forma sensivelmente quadrangular. O último destes espaços apresenta a todo o redor da parede, a marca de pias de pedra, que serviam de depósito do azeite.

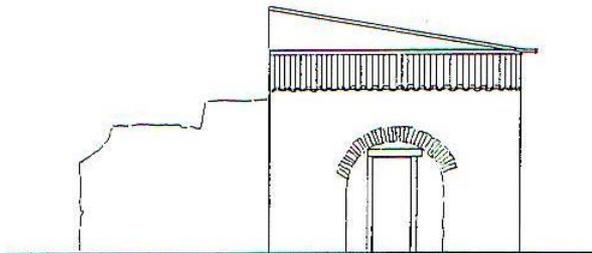
Fig.10 - Antigo Lagar dos Frades, Desenho do alçado Sudoeste, escala 1/200.

O alçado orientado a Sudoeste (Figs.10 e 16), apresenta um corpo lateral, em que se abre um vão em arco pleno, de alvenaria de tijolo, que foi parcialmente fechado pela parte interior com uma verga recta de cantaria, toscamente aparelhada, dando origem a uma porta (Fig.17), ladeada por grandes pedras de calcário. Este alçado encontra-se em muito mau estado de conservação e a porta está parcialmente obstruída com entulho, dificultando o acesso ao interior.

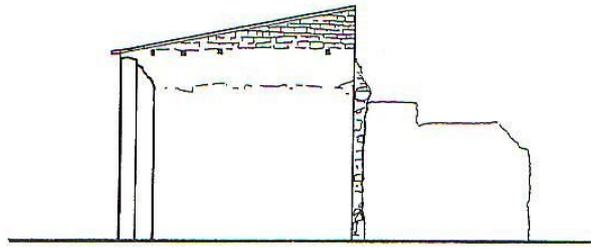
Fig.11 - Antigo Lagar dos Frades, Desenho do alçado Nordeste, escala 1/200.

O alçado Nordeste (Figs. 11 e 14) está totalmente arruinado, não sendo possível conjecturar qual teria sido a sua forma.

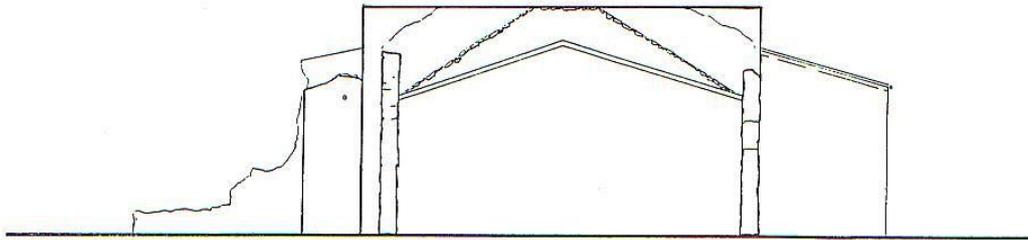
Fig.12 - Antigo Lagar dos Frades, Desenho do alçado Noroeste, escala 1/200.

O alçado posterior da residência do monge lagareiro (Fig. 12), encontra-se em avançado estado de degradação, vendo-se, no entanto, na empena, a marcação de dois níveis diferentes das duas águas dos telhados pré-existentes (Figs. 12, 13 e 15). Era possivelmente neste local que entroncava o antigo lagar, e a atestá-lo ainda se nota a localização dos prumos que amparavam o “ coice ” das quatro varas que aí se fixavam, de acordo com a descrição de J.V.Natividade²².

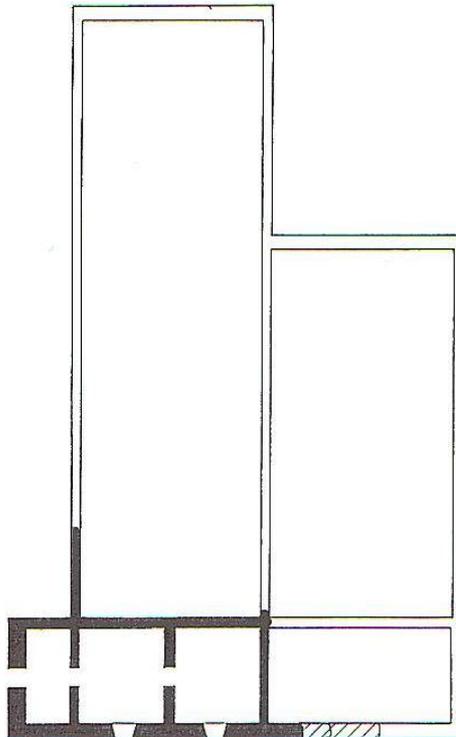
Fig.13 - Antigo Lagar dos Frades, Possível reconstituição da planta do piso térreo do antigo lagar, escala 1/400, com base na descrição de J.V.Natividade *Ob. Cit.*.

paredes. Os estábulos ocupavam outro compartimento separado. Junto ao lagar, e voltada a nascente, levantava-se a residência do frade-lagareiro, na fachada da qual ainda hoje se vêem as armas do Mosteiro, de curioso desenho. No rés-do-chão deste corpo, guardava-se o azeite em grandes pias de pedra ¹⁷, (Fig.13).

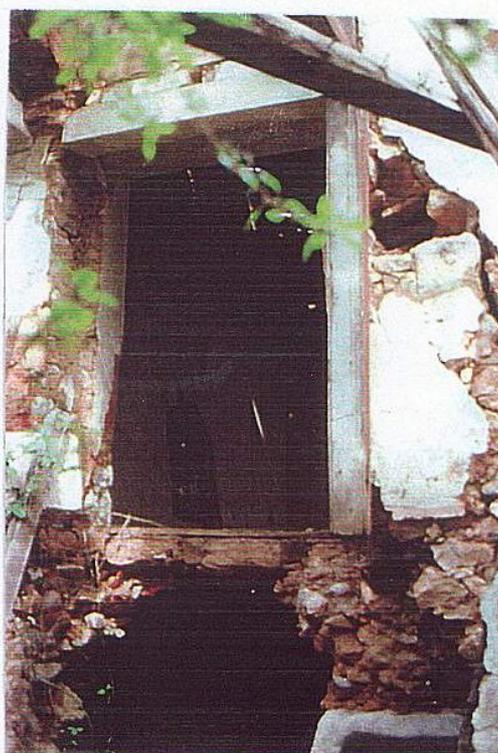
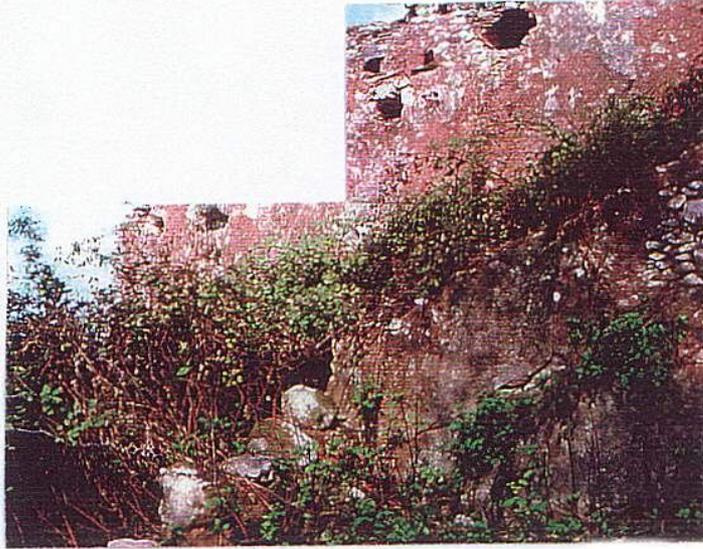
Fig.18 - Antigo Lagar dos Frades, Acesso ao primeiro piso.

Todo o conjunto apresenta um lamentável estado de degradação . Não é possível o acesso ao piso superior, de que restam pequenos fragmentos do pavimento, e a escada, que foi de acesso, está parcialmente destruída e coberta de vegetação (Figs. 18 e 19).

Orientada a Noroeste encontra-se a marcação dos degraus da escada que dá acesso ao piso superior, que, como foi referido anteriormente se encontra muito destruída (Fig. 19).

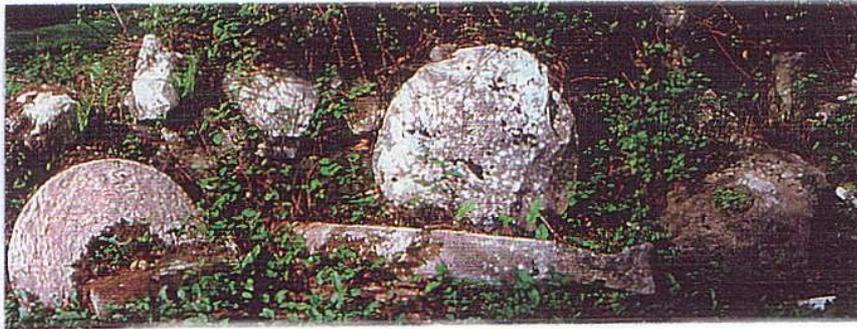
Fig. 20 - Antigo Lagar dos Frades, Algumas galgas do antigo lagar.

As dependências que dizem respeito ao lagar já não existem, apenas aqui e além se encontra um resto de uma parede, galgas (Fig.20) dispersas próximo do edifício, a atestar que, em tempos, houve ali um lagar ¹⁸.

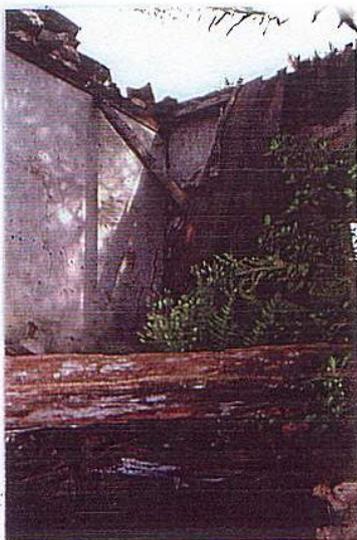
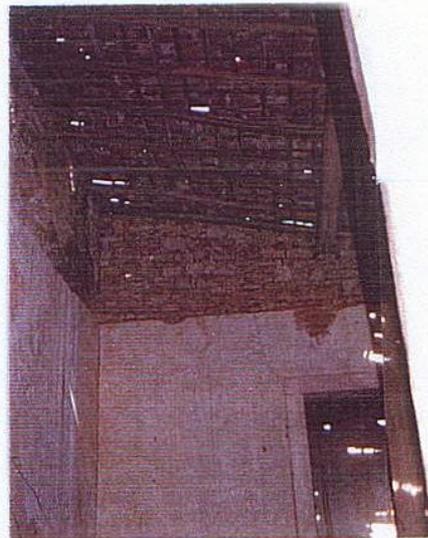
Fig. 21 - Antigo Lagar dos Frades, Aspecto do interior.

O primeiro piso, já descrito, encontra-se cheio de entulho proveniente da ruína dos pavimentos do piso superior, bem como da ruína de alguns dos telhados.

Consegue entrever-se pelos vazios existentes nos pavimentos, uma das divisões, que apresentava já a estrutura do telhado à vista e o interior em avançado estado de degradação (Figs. 21 e 22).
